R148:1981

Fältstudie av isolerrutefönster

Lars Karlsson

FÄLTSTUDIE AV ISOLERRUTEFÖNSTER

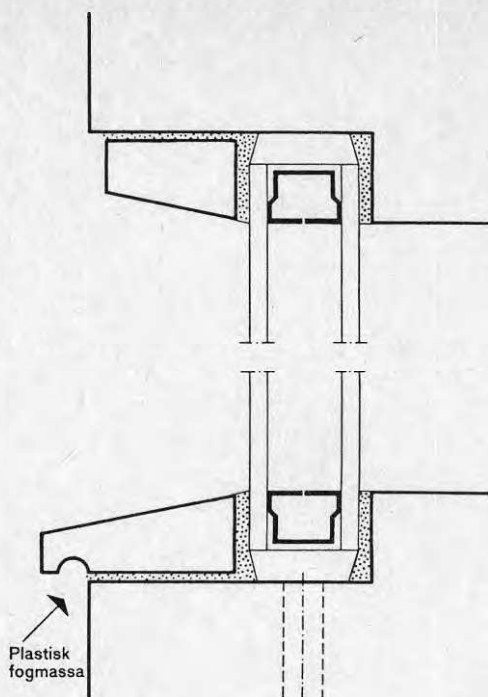
höjdsidorna, ej fyllas med fogmassa.
 I bottenfalsen där det är den största risken för vattensamlingar bör man endera fylla hela falsen med fogmassa eller om ruta och glasningslist enbart är tryckta, ordna med luft- och vattenav-
 rinningshål." (se fig.1.)

Fig. 1. Montering av isolerrutor före 1967
