**Rapport**

**R 35:1971**

**Skiffersvällningen i  
Östersundsområdet**

**Curt-Erik Jangdal**

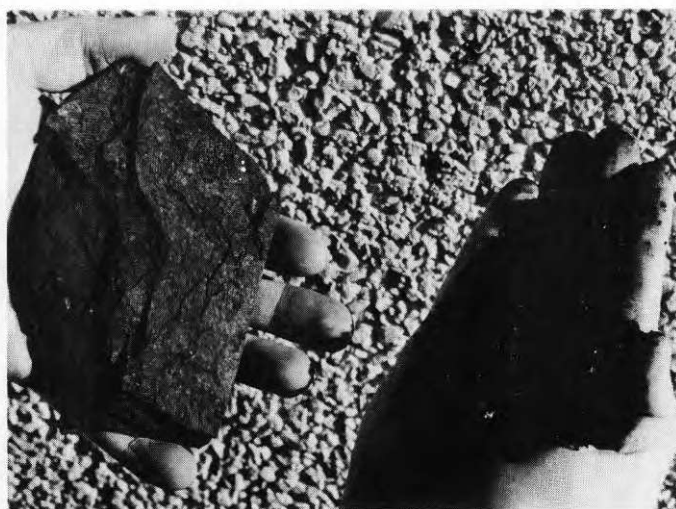
Östersundsskiffern kan på kort tid nedbrytas från fast eller halvfast form till pulverform. Ett välbekant fenomen är att man vid utförande av schakter i skifferberg med möda spettar, hackar, borrar och spränger upp berget men när schaktmassorna efter någon tid skall transporteras bort har de övergått till ett finkornigt närmast mo- och mjälamaterial. Det snabba förloppet beror naturligtvis på att de uppschaktade skifferblocken kommer i direkt kontakt med luft och regnvatten.

Fig. 1. Prov på fast och vittrad Östersundsskiffer.

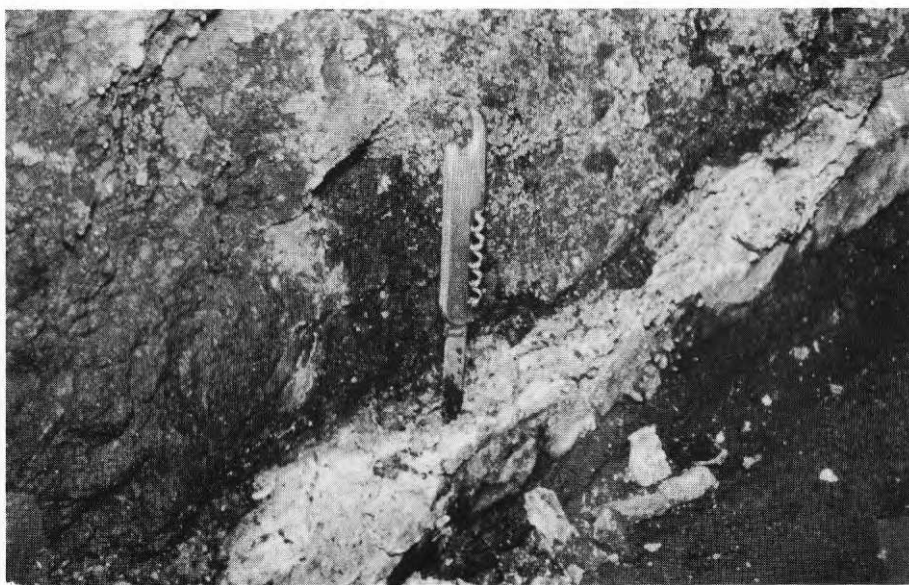
Ett exempel från Hissmofors kraftverk redovisas i fig. 3. En mindre betongkant i golvet anslutande till vertikal bergvägg har angripits av sulfathaltigt läckvatten. Betongkonstruktionen är 10 år gammal och som synes är skadorna i det närmaste obetydliga.

Fig. 3. Skadad betongkant vid golv i anslutning till skiffervägg i Hissmofors kraftverk.

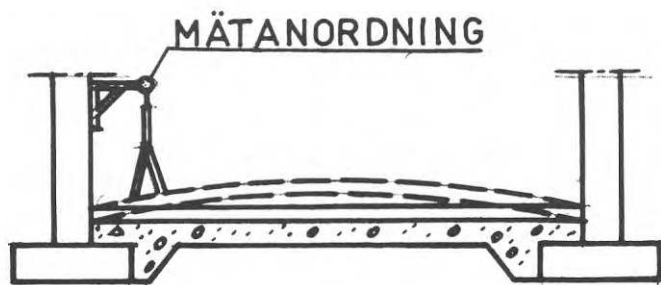
Fig. 4 visar en sektion genom en tänkt byggnad. Källargolvet är av konventionell typ med betongplatta på grus. Golvet är frilagt från väggarna. Undergrund av skiffer. För enkelhets skull förutsätts utrymmet vara så långsmalt ( $a/b \ll 2$ ) att golvet kan behandlas som enkelspänt.

Fig. 4. Sektion genom byggnad. Golvets lyftning antydd med streckade linjer.

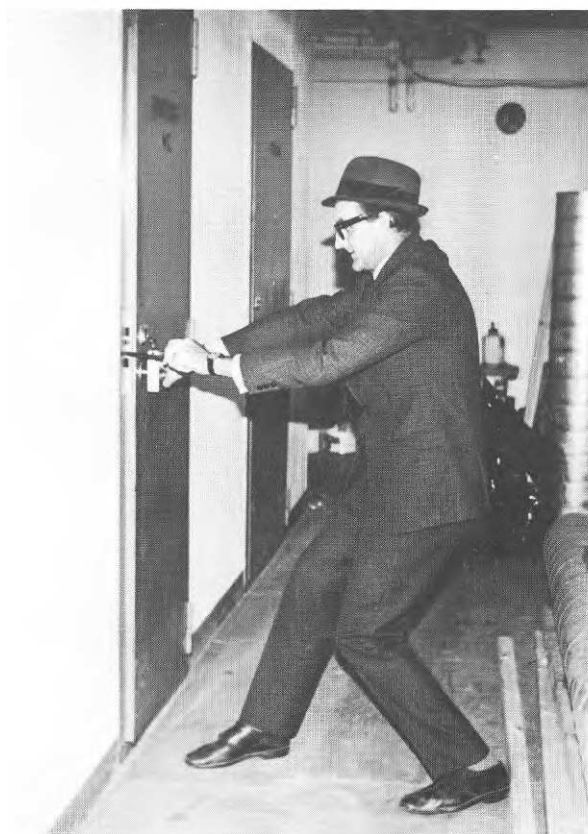
Andra vanliga olägenheter av skiffersvällning visas i fig. 13-15. Fig. 13 visar hur man måste använda bräckjärn för att öppna en dörr som klämts fast av skiffersvällning. I fig. 14 ses detalj av insidan av samma dörr och här framgår tydligt förskjutningen mellan karm och vägg liksom sprickbildningen i den bärande väggen. Om skadan förvärras ytterligare kan man som fig. 15 visar vara tvungen att mejsla bort betongen för att kunna använda sig av dörren.

Fig. 14. Fastklämd dörr i kv. Magistern nr 6.

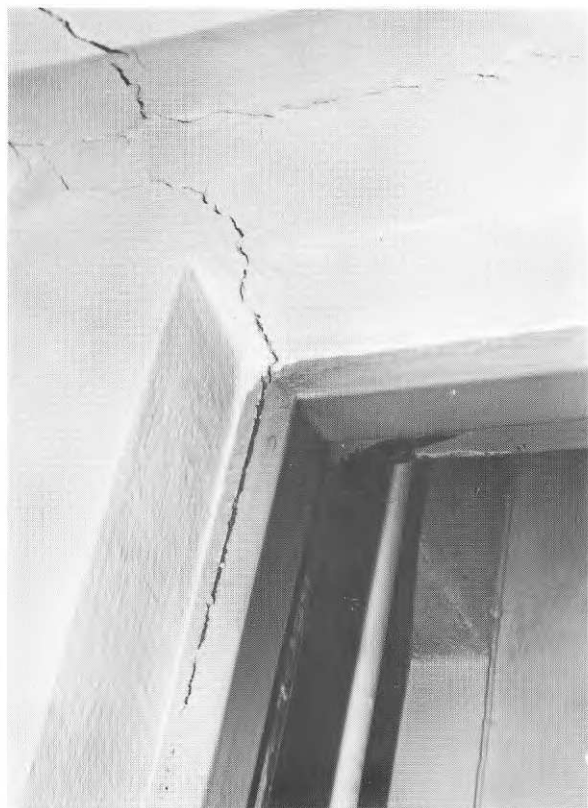
Fig. 15. Detalj av dörr i fig. 13.

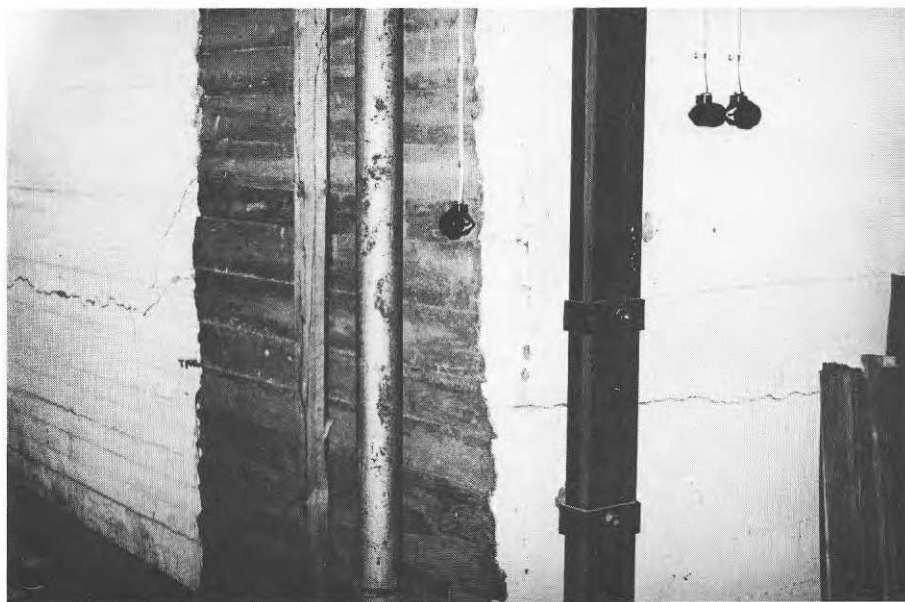
Skiffersvällningen uppgår i vissa fall till 5-10 cm och kan då ge upphov till betydande skador. I Hissmofors kraftverk som är helt grundlagd på skiffer har detta vållat stora problem. I maskinsalen har en timmerränna skadats med läckage som följd (fig. 16). Lägg märke till förskjutningen vid rännans överkant och till dropplåten i underkant. Timmerrännan låg från början utanför kraftverksbyggnaden, som uppfördes 1939-42, och uppvisade då inga skador. Vid en tillbyggnad 1956 byggdes rännan in i maskinsalen varefter skadorna började uppträda. Tydligen hade det relativt varma rumsklimatet liksom grundvattensänkningarna en för skiffersvällning gynnsam effekt. Tydligare ändå framgår temperaturens inverkan på skiffersvällning i samband med skador som uppträtt på och i närheten av en varmluftskanal i samma kraftverk. Omslutningsväggarna till kanalen med  $1 \text{ m}^2$  tvärsnittsytta demolerades kraftigt vilket framgår av fig. 17. Varmluften läckte ut och orsakade svällning i närheten av kanalen med golvlyftningar på upp till 14 cm. Varmluftskanalen har även utsatts för horisontella rörelser då skiffersvällningen sker i samtliga riktningar. Vid Österängsskolan har en yttergrundmur tryckts inåt så kraftigt att förstärkningar blivit nödvändiga (fig. 18). Skadeorsaken antas vara att skiffer använts som återfyllning.

Fig. 18. Källaryttervägg i Österängsskolan som förstärkts med stålprofiler mot jordtrycket.

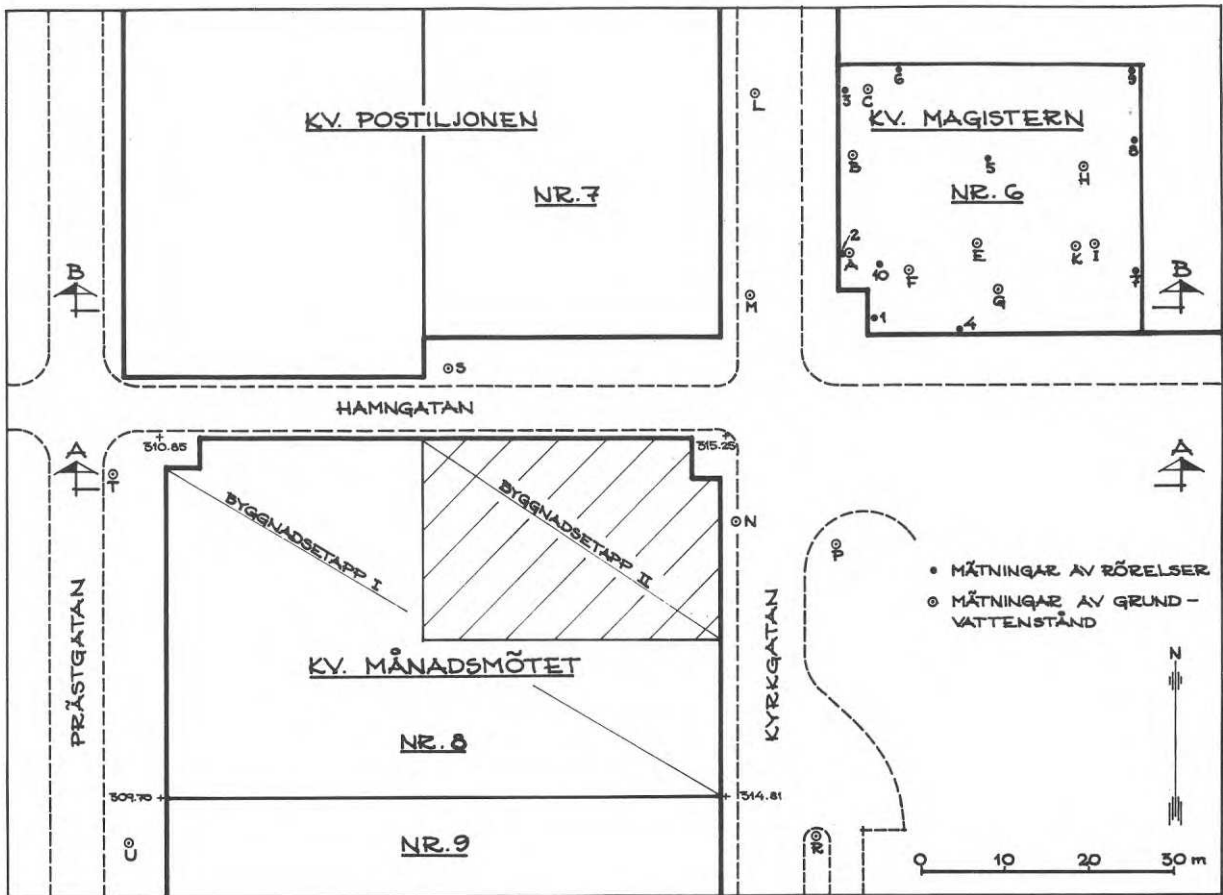
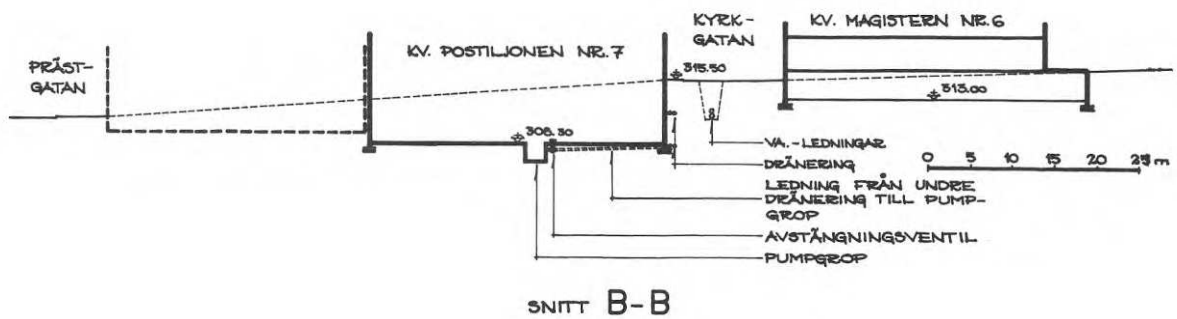
I kv. Magistern uppfördes i början av 50-talet en kontorsfastighet på skifferberg. Se fig. 3. Några förebyggande åtgärder för att undvika eventuella skador företogs inte. Grundvattenförande lager fanns i schakten och man fann det nödvändigt att i en speciell grop under källargolvet lägga in en brunn som leder direkt ut i avloppsnetet. Under vissa delar av året i samband med infiltrationsperioden fick den ta hand om det grundvatten som besvärade den lägsta belägna delen av källaren, nämligen pannrumsdelen. Något problem med svällning eller andra rörelser hade man inte förrän i början av 60-talet då en ny byggnad började uppföras i kv. Postiljonen väster om och lägre belägen än kv. Magistern. Detta hus utfördes med 2 källarvåningar och kom därför att vara betydligt lägre grundlagt än kontorshuset i kv. Magistern. För att inte sänka grundvattenytan i området för mycket utfördes den nedersta delen av källarkonstruktionen vattentät. Därutöver placerades i botten på grundläggningen en dräneringsledning som leder till en pumpgrop under nedersta källarens golv. Den ledningen är försedd med en avstängningsventil vid inloppet till pumpgropen. En annan dräneringsledning ledande direkt ut i avloppsnetet placerades på en högre nivå. Ventilen vid inloppet till pumpgropen stängdes inte efter det att man gjutit den vattentäta konstruktionen, vilket efter någon tid ledde till följande iakttagelser i kv. Magistern nr 6. I den speciella observationsgrop där man haft grundvatten stående försvann nu vattnet även vid de tider det normalt brukade stå högt. I källarvåningen märkte man att väggarna fick sprickor, att dörrarna började bli svåra att öppna och att enklare inredning t.ex. trähyllor började deformeras. Man misstänkte att skadorna orsakades av skiffersvällning beroende av den plötsliga grundvattensänkningen varför en utredning startades.

Fig. 3. Plan över och snitt genom det aktuella området.

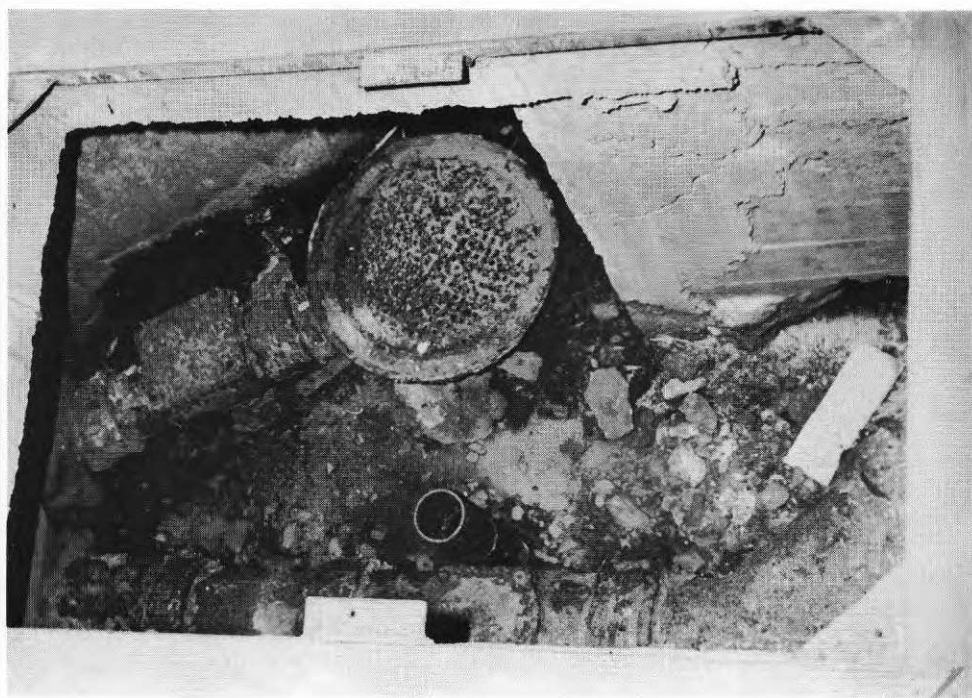
Fig. 4. Observationsgrop i kv. Magistern nr 6.  
I förgrunden observationsrör F.

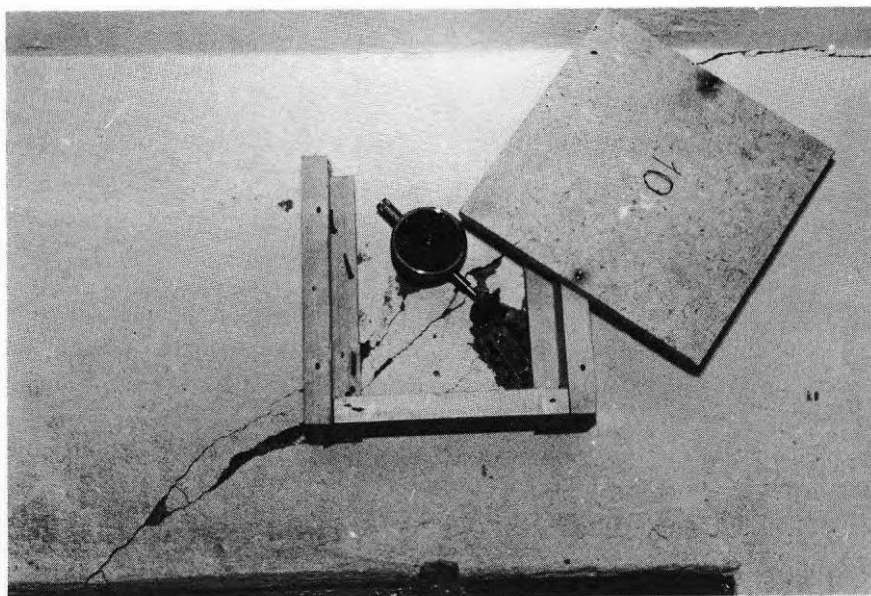
Punkt 10 markerar en mätklocka för avläsning av variationen i sprickvidd i en bärande vägg i skyddsrumsdelen av källaren. Av mätklockan i fig. 14 framgår direkt hur stora deformationerna blir i väggen. Fig. 15 visar ett simplare sätt att kontrollera variationer i sprickvidd i väggar.

Fig. 14. Mätlocka för mätning av sprickvidd i bärande skyddsrumsvägg av betong.

till att hålla svällningen nere. En jämförelse mellan svällningen i klocka 2 och grundvattenståndet i den närliggande observationspunkten A visar ett liknande samband som tidigare redovisats för klocka 8 och 9 men med mindre utslag. Mätklocka 10 visar också god överensstämmelse med klocka 2. Att rörelserna är mycket små beror på att klockan är monterad på vägg (fig. 14) och direkt mäter sprickviddens variation i en bärande skyddsrunsvägg.

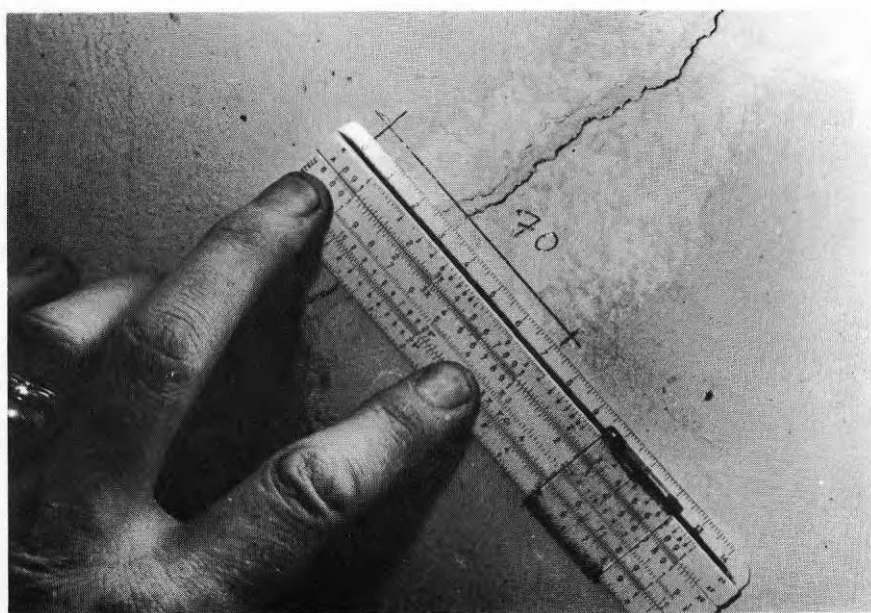
Fig. 15. Kontroll av variation i sprickvidd i bärande betongvägg.

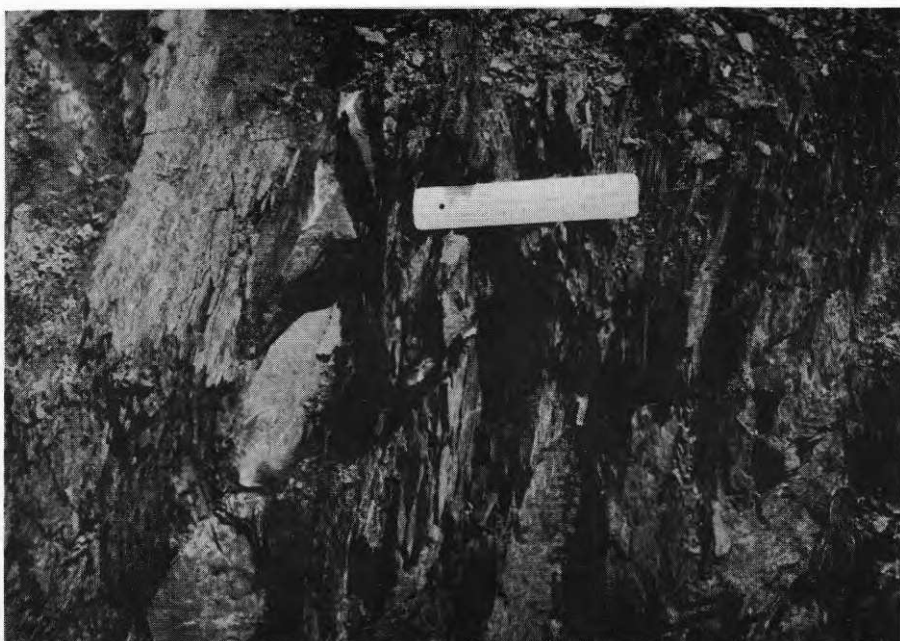
En metod som tillämpas i Oslo är asfaltstrykning av skifferytan i avsikt att utestänga syret. Metoden som är enkel synes där vara framgångsrik. P.g.a att Östersundsskiffern är så sönderbruten, se fig. 1, är det inte möjligt att använda denna metod.

Fig. 1. Detalj av schakt i Östersundsskiffer.

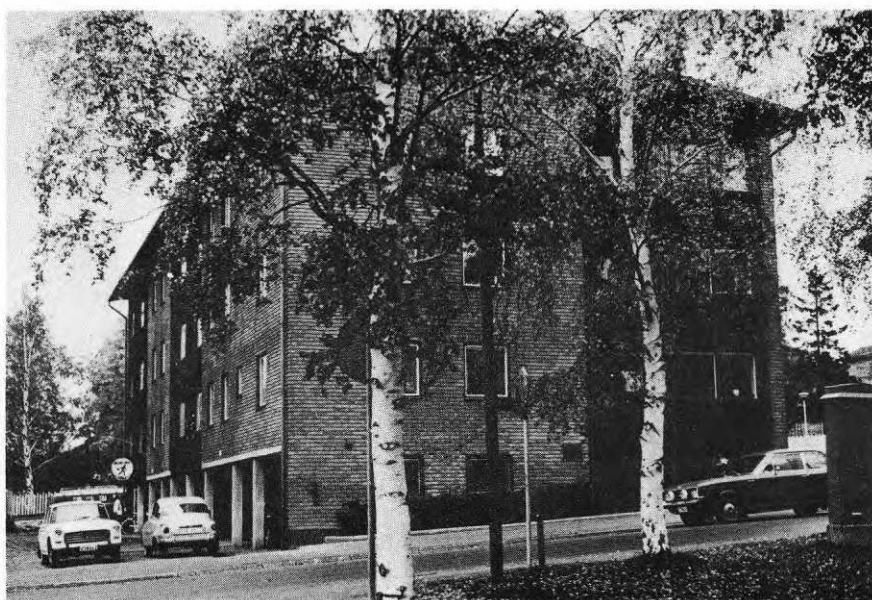
I samband med schaktningen för en bowlinghall i staden kunde man konstatera att skiffern var vittringsbenägen. Uppschaktad fast skiffer vittrade snabbt och rensade delar av schaktbotter var redan efter ett dygn vittrad och lös i ytan. Då kraven på bowlingbanornas planhet är stora var det angeläget att finna metoder mot skiffersvällningen.

Fig. 2. Byggnad med bowlinghall i källarvåningen.

En ganska kraftig grundvattenström trängde fram i schakten varför man tänkte sig att ta hand om grundvattnet i en grundvattendamm under hela bowlinghallen. Grundkonstruktionen av armerad betong gjöts tätt mot det rensade skifferberget. Från grundvattendammen leddes vattnet i dräneringsledning fram till en pumpgrop där ett enkelt överfall utfördes. Konstruktionen framgår schematiskt av fig. 3.

För att mäta ev. golvrörelser monterades två stycken mätklockor av tidigare visat utförande på pelare mitt i hallen. Fig. 4 visar mätresultaten varav framgår att fränsett den första tiden har ingen nämnvärd svällning skett. Några svällningsskador har heller inte uppstått under den ca 7 år långa mätperioden. Denna metod kan därför rekommenderas.

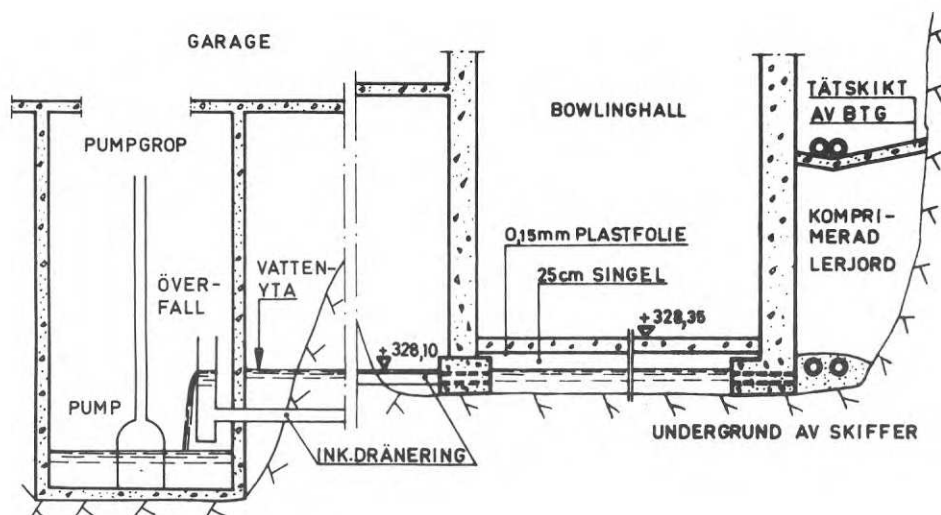
Fig. 3. Grunddammens konstruktion under bowlinghallen.

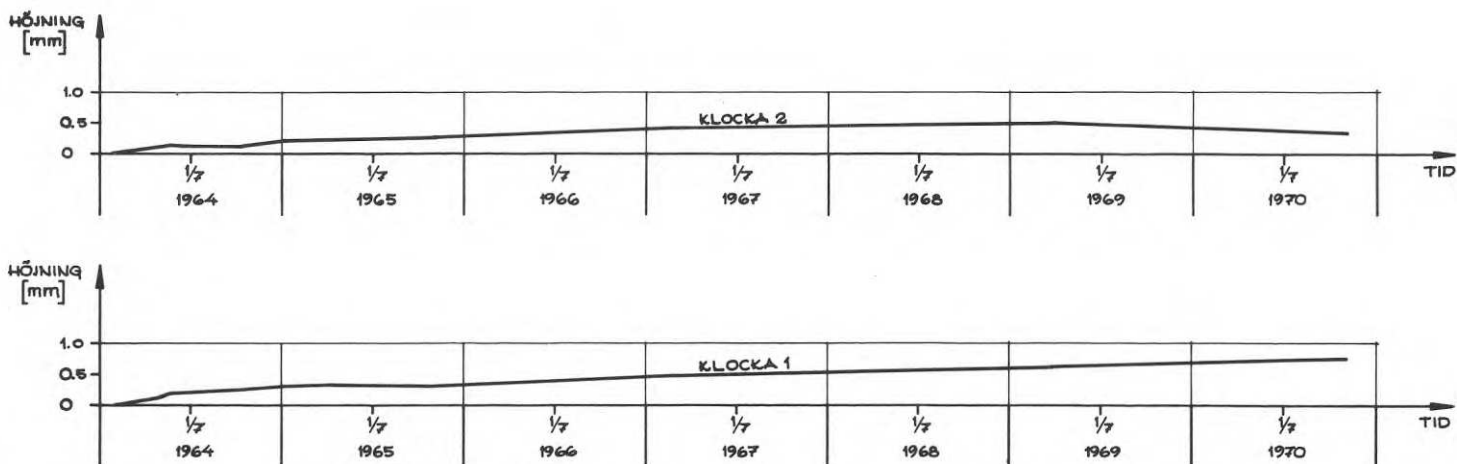
Fig. 4. Diagram över klockmätningar av golvrörelser.

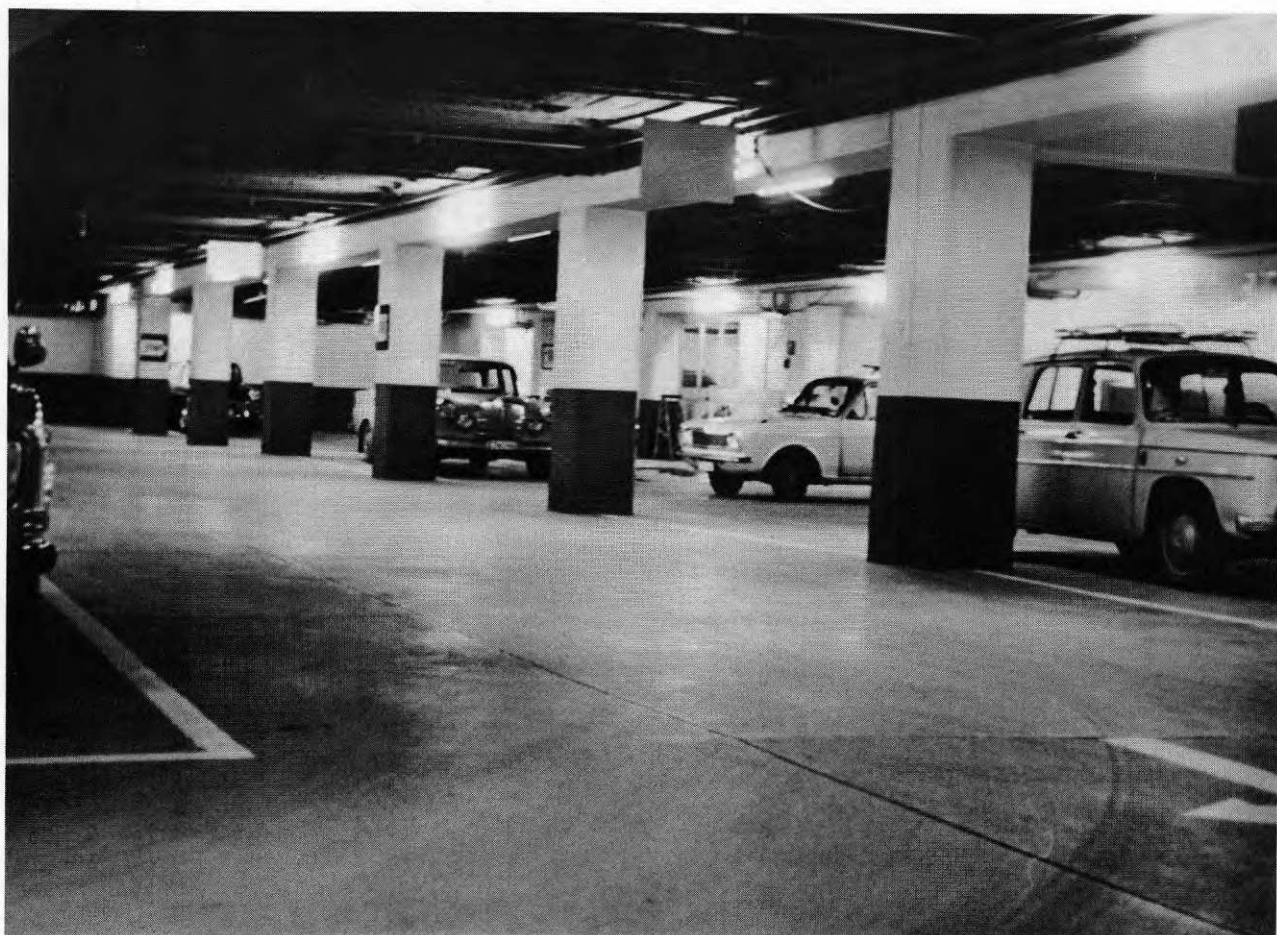
Fig. 5. Nedersta källarvåningen i kv. Magistern nr 8.

I samband med schaktningen för nybyggnad i kv. Månadsmötet nr 8, punkt 9 i fig. 7, kap. 2 konstaterades risk för skiffersvällning. Mätningar av grundvattennivån i byggnadens närhet, se kap. 4.4, visade att omedelbar risk inte förelåg för grundvattensänkning under lägsta källargolv ca 10 m under gatunivån. Som en försiktighetsåtgärd utfördes dock en grunddamm i princip lika den som redovisats i kap. 5.2.1. Tillrinningen av grundvatten var liten varför man förberedde för infiltration med vattenledningsvatten. I fig. 5 ses nedersta källarvåningen i kv. Månadsmötet nr 8 med golv på skiffer.

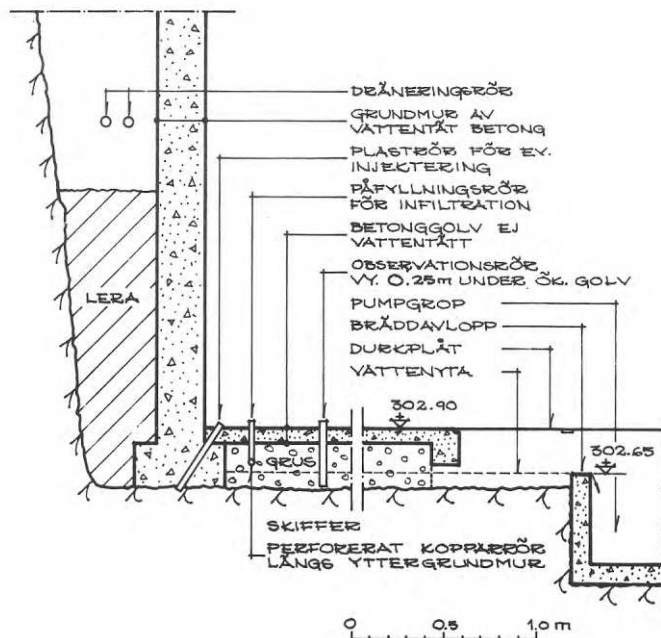
Grunddammens konstruktion framgår av fig. 6. Som tidigare beskrivits och detaljerat redogörs för i kap. 5.2.3 är utrymmet mellan grundmur och skifferberg fyllt med packad lera men detta har inget att göra med grunddammens funktion.

Fig. 6. Snitt genom grundmur och källargolv med pumpgröp.

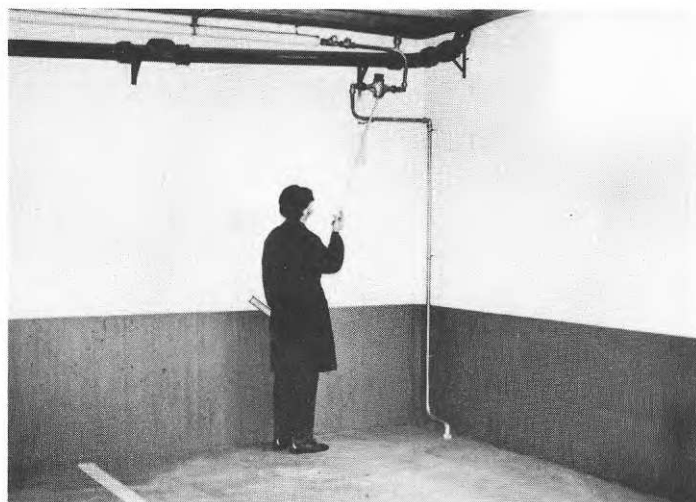
Fig. 7. Påfyllningsrör med särskild vattenmätare.

Infiltrationen sker via ett perforerat kopparrör under källargolvet längs en yttergrundmur (längs Kyrkgatan, se fig.3 kap.4). Påfyllning sker genom ett rör kopplat till vattenledningsnätet. Röret är försett med särskild vattenmätare, se fig.7. Anordningen har hittills fungerat oklanderligt.

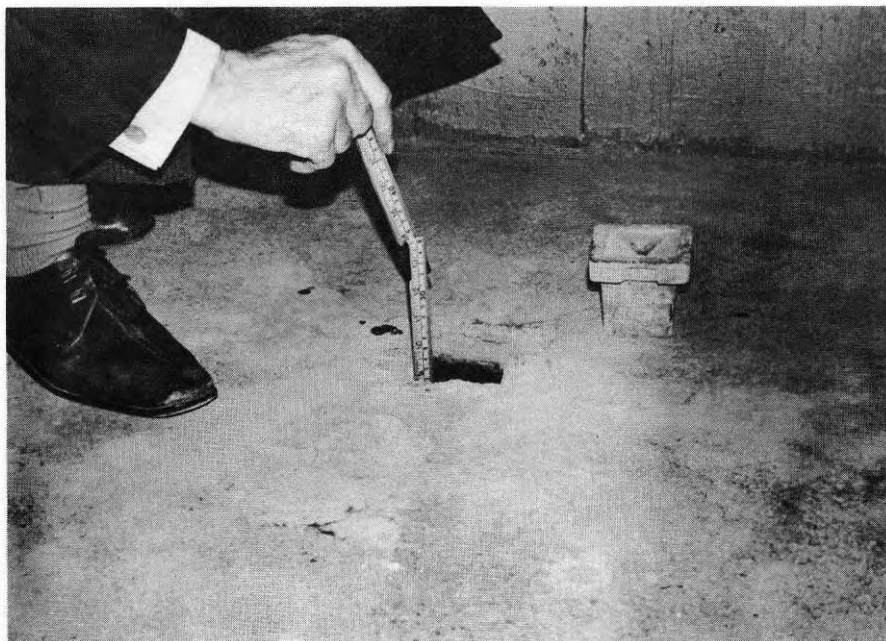
I ett antal observationsrör i golvet kontrolleras vattennivån, se fig. 8.

Fig. 8. Observationsrör i golv för kontroll av vattennivån.

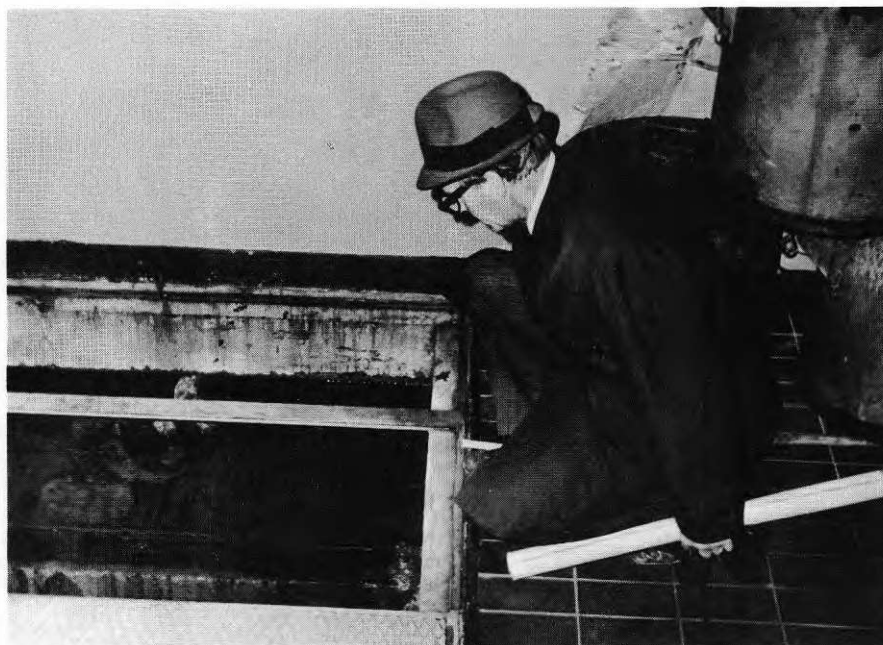
Pumpgropen är utförd med vattentröskel där vattennivån även kan kontrolleras.

Fig. 9. Pumpgrop med vattentröskel.

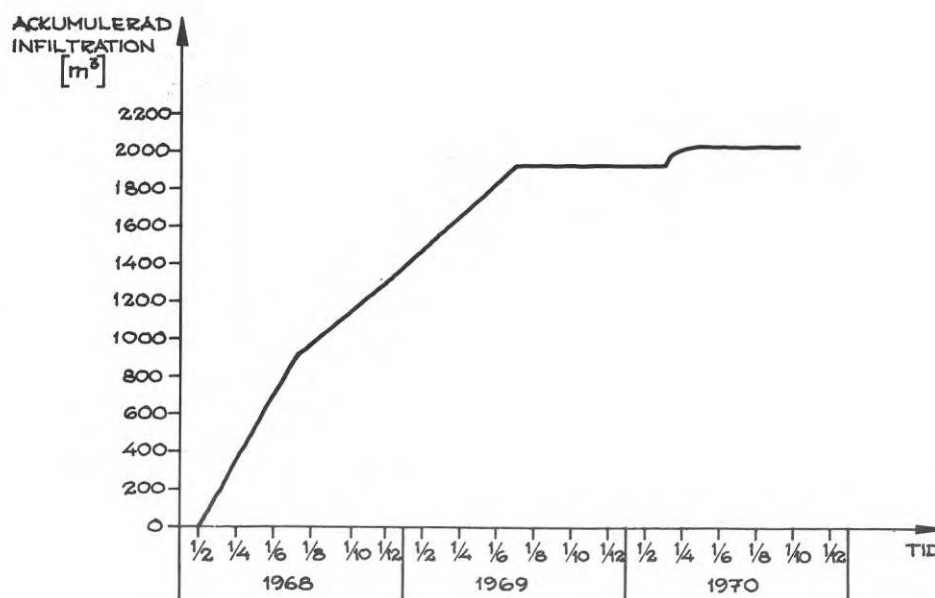
Under de första åren var grundvattennivån så hög att någon infiltration inte erfordrades. I början av 1968 gjordes den första infiltrationen och har sedan dess skett enligt diagrammet i fig. 10.

Fig. 10. Diagram över ackumulerad infiltration av vattenledningsvatten.

Under den första och även den intensivaste infiltrations-tiden omfattande 159 dygn förbrukades  $920 \text{ m}^3$  vatten motsvarande i medeltal  $5,8 \text{ m}^3/\text{dygn}$  eller  $2,1 \text{ l/dygn}$  och  $\text{m}^2$  byggnadsyta. Byggnadsytan är ca  $2770 \text{ m}^2$ . Räknat på en två-årsperiod från 1/2 1968 till 1/2 1970 blir förbrukningen i medeltal  $2,6 \text{ m}^3/\text{dygn}$  motsvarande  $0,9 \text{ l/dygn}$  och  $\text{m}^2$  byggnadsyta. Ett annat val av infiltrationsperiod ger enl. diagrammet något lägre värden. Vid följande grova uppskattning av de årliga driftskostnaderna har räknats med en medeldygnsförbrukning av  $2,5 \text{ m}^3$ . En antagen driftskostnad av  $1 \text{ kr/m}^3$  infiltrerad vattenmängd ger en årlig kostnad av ca 900 kr. Detta skall vägas mot kostnader för alternativa utföranden. Erfarenheter från Magistern nr 6 tyder på att det blir

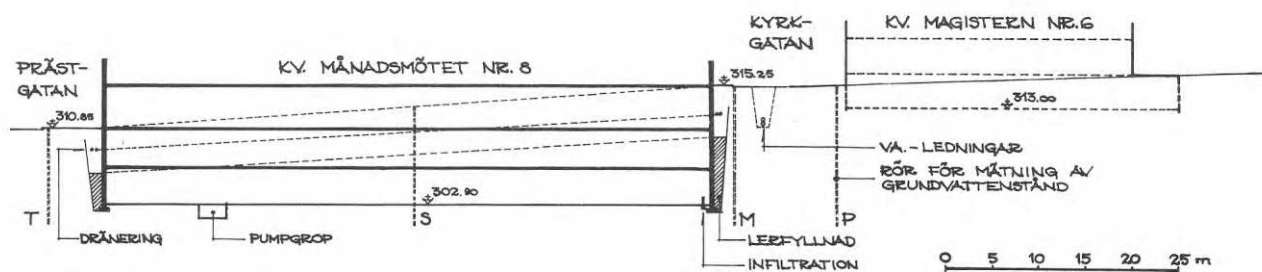
Ett försök med tätning med lera har utförts vid samma objekt, redovisas som nr 9 på kartan i fig.7 kap.2, som försöket med injektering av vattenledningsvatten. Avsikten med försöket var att den packade leran mellan yttergrundmur och skifferberg skulle bidra till att hålla grundvattenytan uppe så att kringliggande bebyggelse inte skadades. Packningen utfördes med postglacial lera från jämtländska issjöavlagringar ca två mil från Östersund. Leran tippades i mellanrummet mellan yttergrundmur och skifferberg samt packades med tryckluftdriven stamp i lager om ca 50 cm. Detalj av yttergrundmuren är visad i fig. 6. Ett snitt genom byggnaden visas i fig. 12. För att undvika tjälskador har lerpackningen utförts endast upp till något under frostfri nivå.

Fig. 12. Snitt genom Månadsmötet nr 8 visande bl.a. lerpackningen.

På grund av den ringa grundvattenföringen har lertätningen inte haft avsedd verkan. Som tidigare redovisats i kap. 4.4. har grundvattenytan sänkts under de senaste fem åren, dvs. sedan byggnaden i Månadsmötet nr 8 uppfördes. Ett annat sätt att visa grundvattensänknningen framgår av fig. 13. Bokstäverna i bildens underkant är beteckningar på borrhål för grundvattenobservation enligt kap. 4.4.

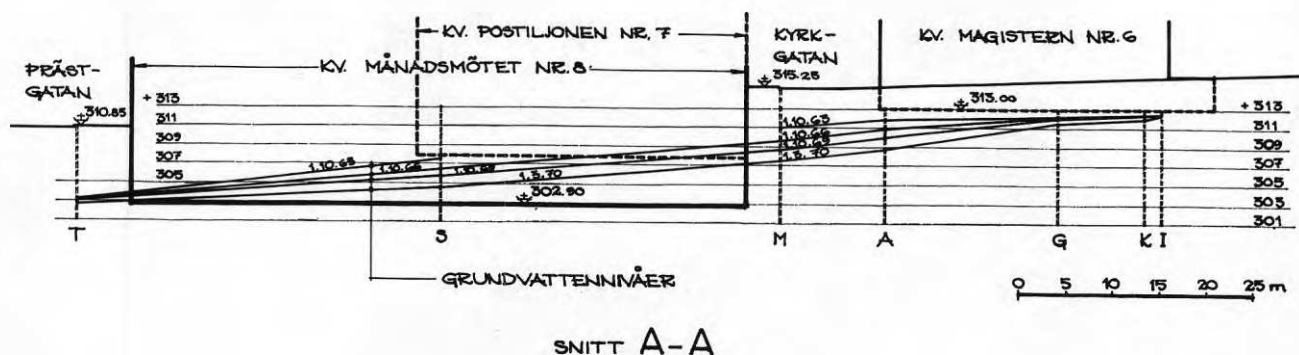
Fig. 13. Grundvattennivåer vid olika tidpunkter.

I fig. 13 visade nivåer hänför sig till den tid på året då grundvattenytan står som högst. Som jämförelse har inlagts värden för den 1.3.1970. Vid denna tid varje år är nivån vanligen lägst. Av figuren framgår att grundvattensänknningen uppgår till ca två meter i punkterna S, M och A under en tid av ca 5 år (se även kap. 4). Som tidigare konstaterats har utförandet inte haft avsedd effekt. I kombination med infiltration av skiffern över den packade lerans nivå kan metoden möjligen få praktisk betydelse.

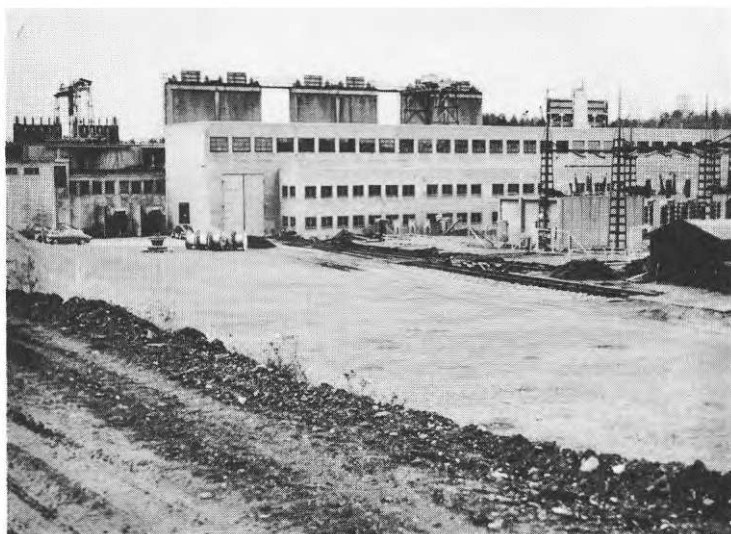
Hissmofors kraftverk, se fig. 14, beläget vid Indalsälven ca 16 km väster om Östersund har utbyggts i flera etapper. Sedan lång tid tillbaka har man haft problem med skiffersvällningen. Se bl. a. fig. 17 i kap. 2.

Fig. 14. Nedströmsvy av Hissmofors kraftverk. Längst till vänster syns en del av det gamla kraftverket från början av 1900-talet.

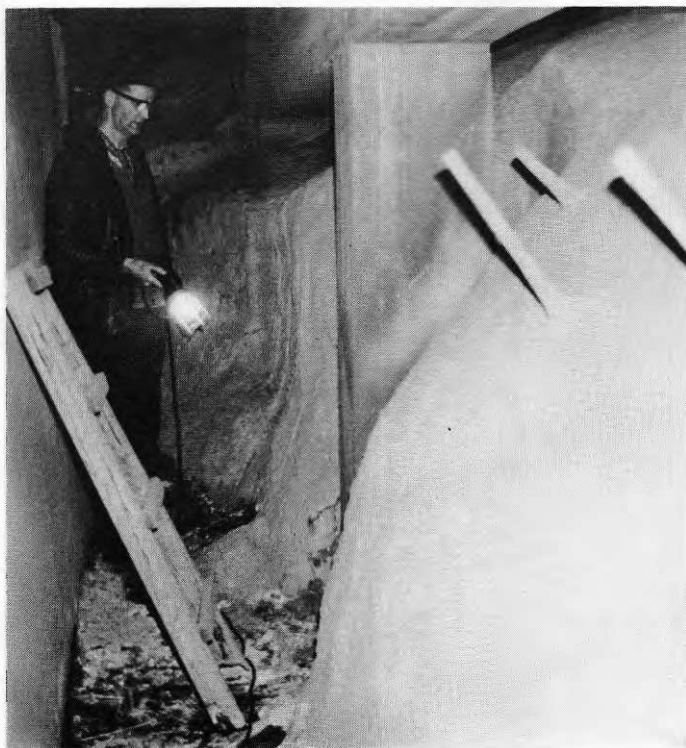
Vid första utbyggnaden av maskinsalen 1939-42 vidtogs inga speciella åtgärder. Då hela kraftverket är grundlagt på skifferberg fick man snart stora svällningsskador. Vid en senare utbyggnad i slutet av 1950-talet försökte man med hjälp av sprutbetong täta den blottade bergytan för att hindra lufttillträde, se fig. 15.

Fig. 15. Skifferytan täckt med sprutbetong.

Lufttillträdet kunde dock inte hindras helt. Skiffern svälldes, sprutbetongen sprack och ännu mera luft fick tillträde, se fig. 16.

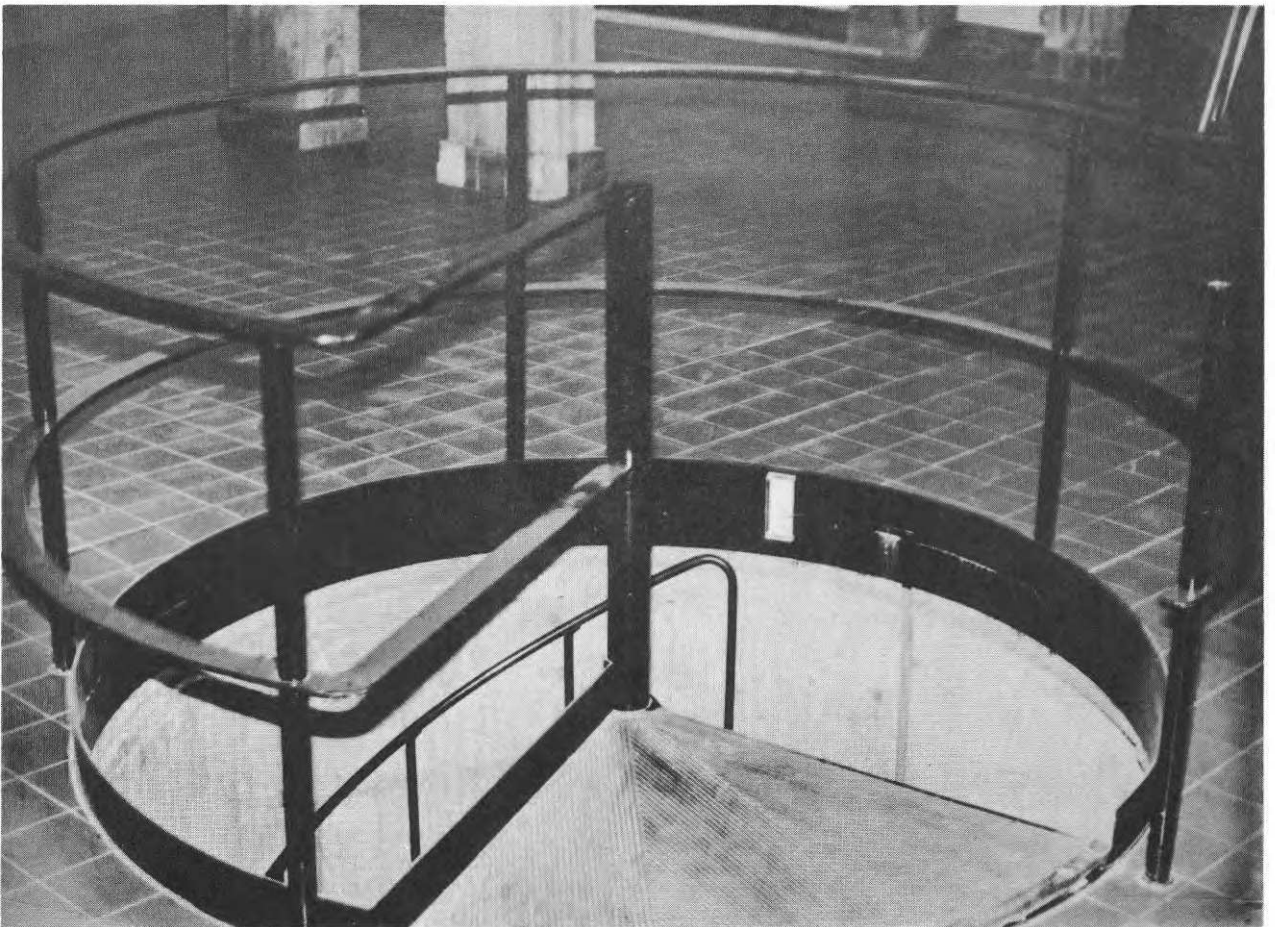
Förutom de observationer som tidigare redovisats har en hel del mätningar gjorts. En speciell anordning för mätning av maskinsalsgolvet lyftning har monterats längs en ca 10 m hög spiraltrappa. Stödd på botten av generatorgropsplanet löper en metallstång upp till maskinsalsgolvet. Där är den monterad till en visare fastbultad i golvet, som vilar på skiffer. Se fig. 20. I fig. 21 visas detalj av mätanordningen.

Fig. 20. Spiraltrappa i maskinsal med övre delen av mätanordning.

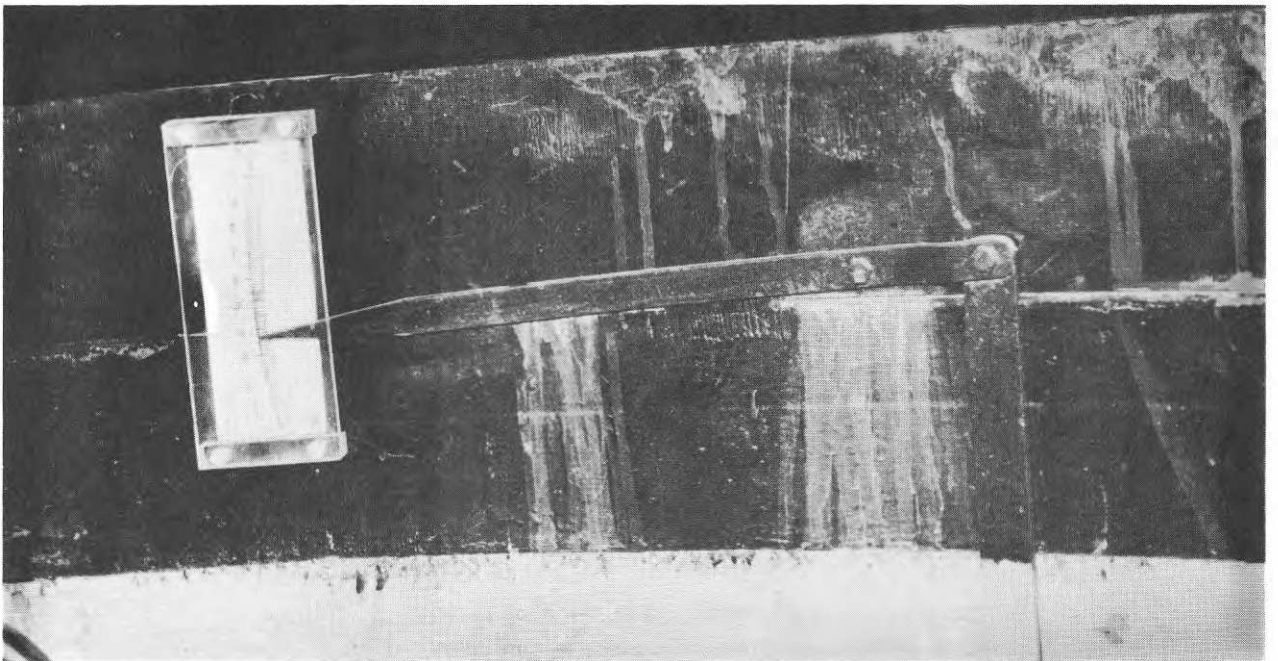
Fig. 21. Detalj av mätanordning.

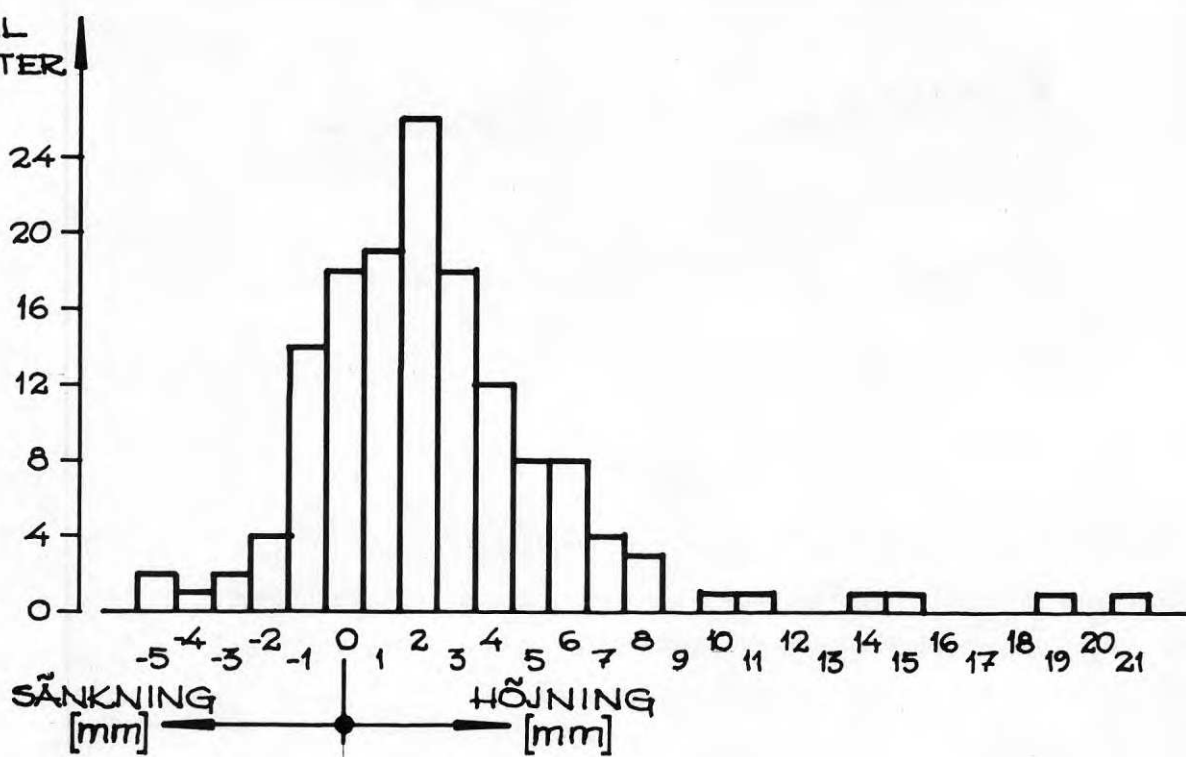
I fig. 22 redovisas golvhöjningen fram till 1968, dvs. tre år.

Fig. 22. Stapeldiagram över avvägningar av maskinsalsgolv 1965-1968.

Ur diagrammet fås medelvärdet 2,5 mm och medianen 2 mm. Resultaten visar att metoden att utestänga syre med sprutbetong inte haft avsedd verkan och kan därför inte rekommenderas.

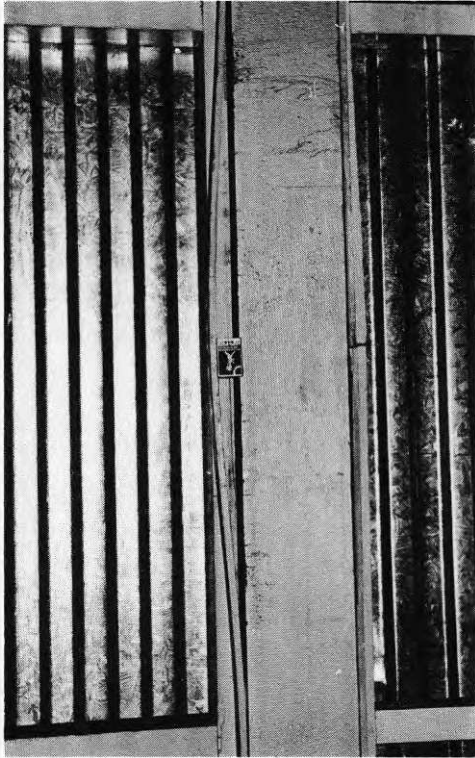
Byggnaden är till större delen en pelar- och balkkonstruktion i ett plan med betonggolv på delvis utfylld mark. Tyvärr var grunddammsmetoden inte utprövad vid denna tid. En grundvattenström i schakten dränerades därför bort och skiffern blottades. I avsikt att stänga luften ute och skydda det ca 6000 m<sup>2</sup> stora betonggolvet mot svällning lades en plastfolie in mellan grusbädden och den platsgjutna betongen. Kort tid efter färdigställandet uppträdde skador på golvet. Skadorna blev snart besvärande dels av att trucktrafiken virvlade upp betongdamm som slogs loss vid golvsprickorna av truckhjulen dels av att truckhjulen blev hårt slitna av det ojämna golvet men i någon mån även av att de höjdstaplande truckarnas stabilitet försämrades av golvlutningarna. Småningom uppträdde även skador på icke bärande väggar. I fig. 24 visas en knäckt och utbucklad stålprofil. I fig. 25 visas detalj av sådan skada.

Fig. 25. Detalj av bucklad stålprofil.

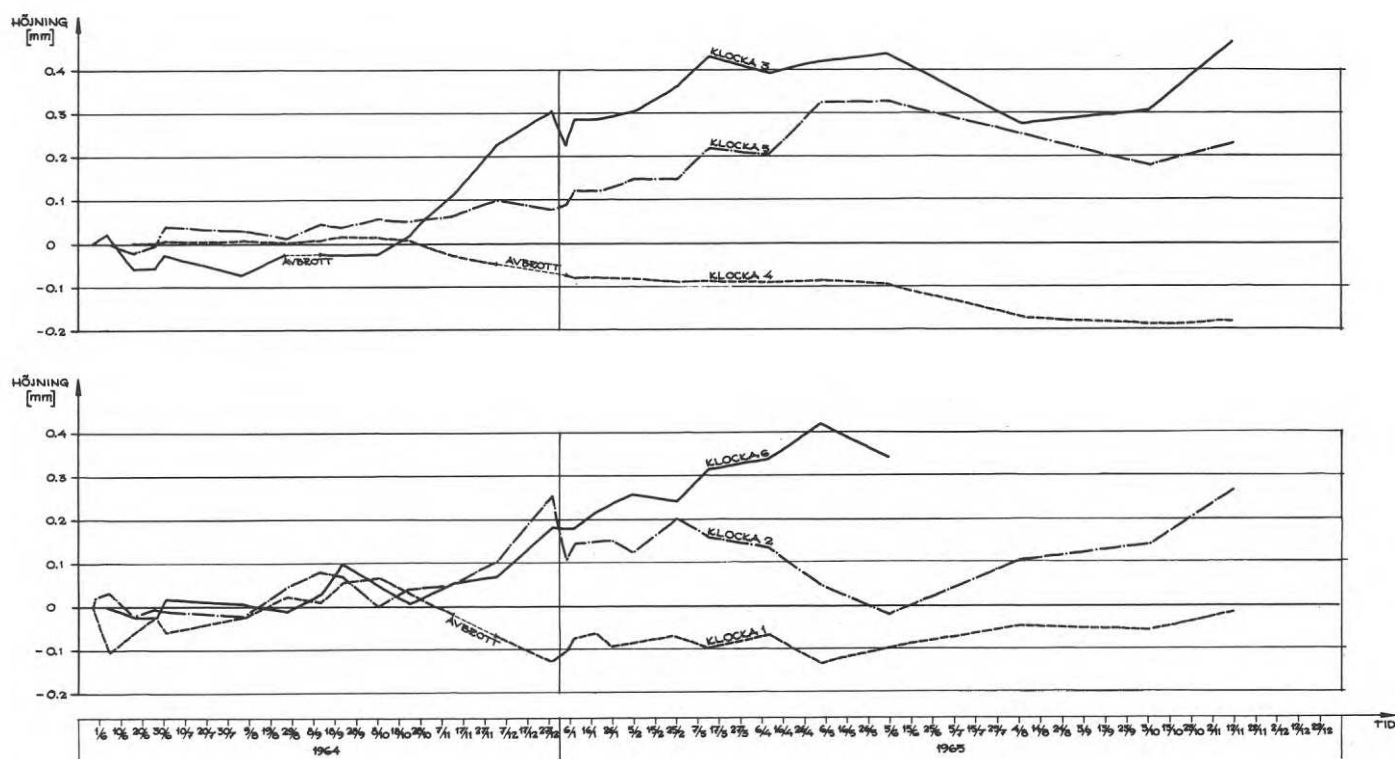
Under ca ett och ett halvt års tid har golvrörelserna mätts dels med mätklockor dels med avvägning. Mätklockorna monterades på olika pelare i byggnaden på samma sätt som visats i kap. 4.5. Resultaten av klockmätningarna visar sänkning i en, oförändrat i en och höjning i fyra punkter, se fig. 26. Den oförändrade punkten låg på utfylld mark.

Fig. 26. Diagram över klockmätningar.

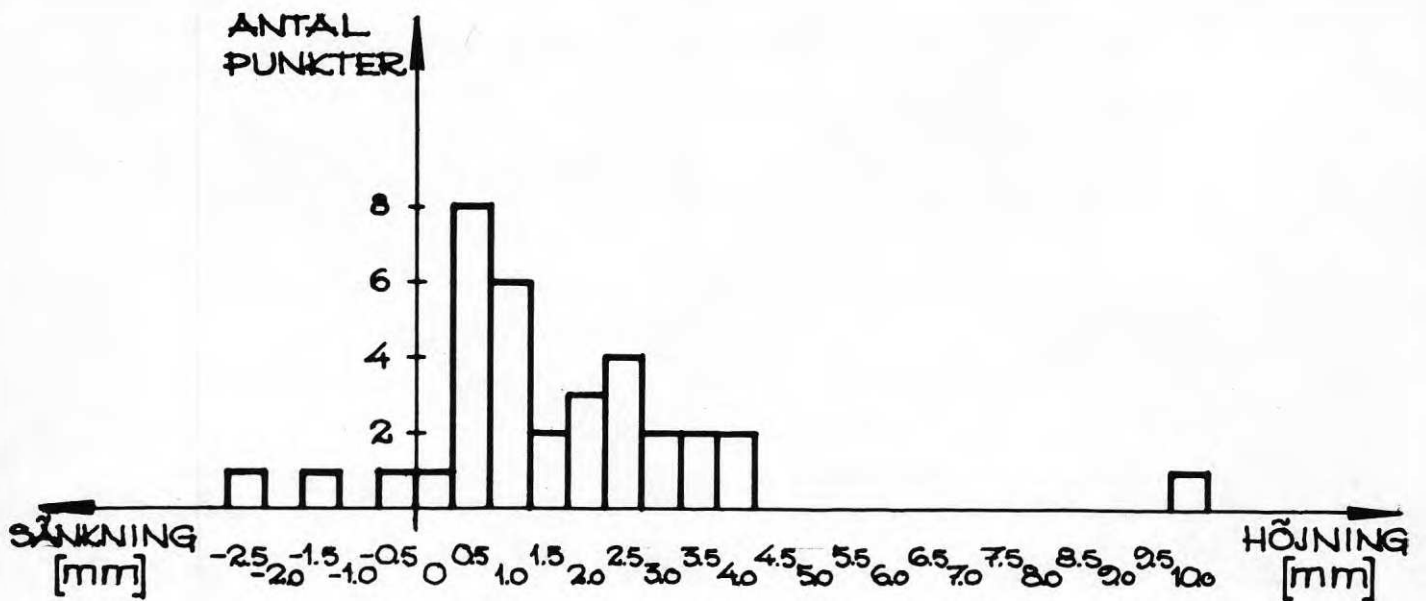
Avvägningarna gav liknande resultat. Golvet avvägdes i 34 punkter jämnt fördelade i lokalen. I fig. 27 är resultaten visade i stapeldiagram.

Fig. 27. Resultat av avvägningarna.

Av fig. 27 framgår att i endast tre punkter har skett en sänkning medan i 31 punkter skett en höjning. Medelvärde för de 34 punkterna är 1,63 mm med medianen 1,0 mm. Som slutsats kan konstateras att metoden inte haft avsedd verkan.
