**Rapport**

**R 35:1971**

**Skiffersvällningen i  
Östersundsområdet**

**Curt-Erik Jangdal**

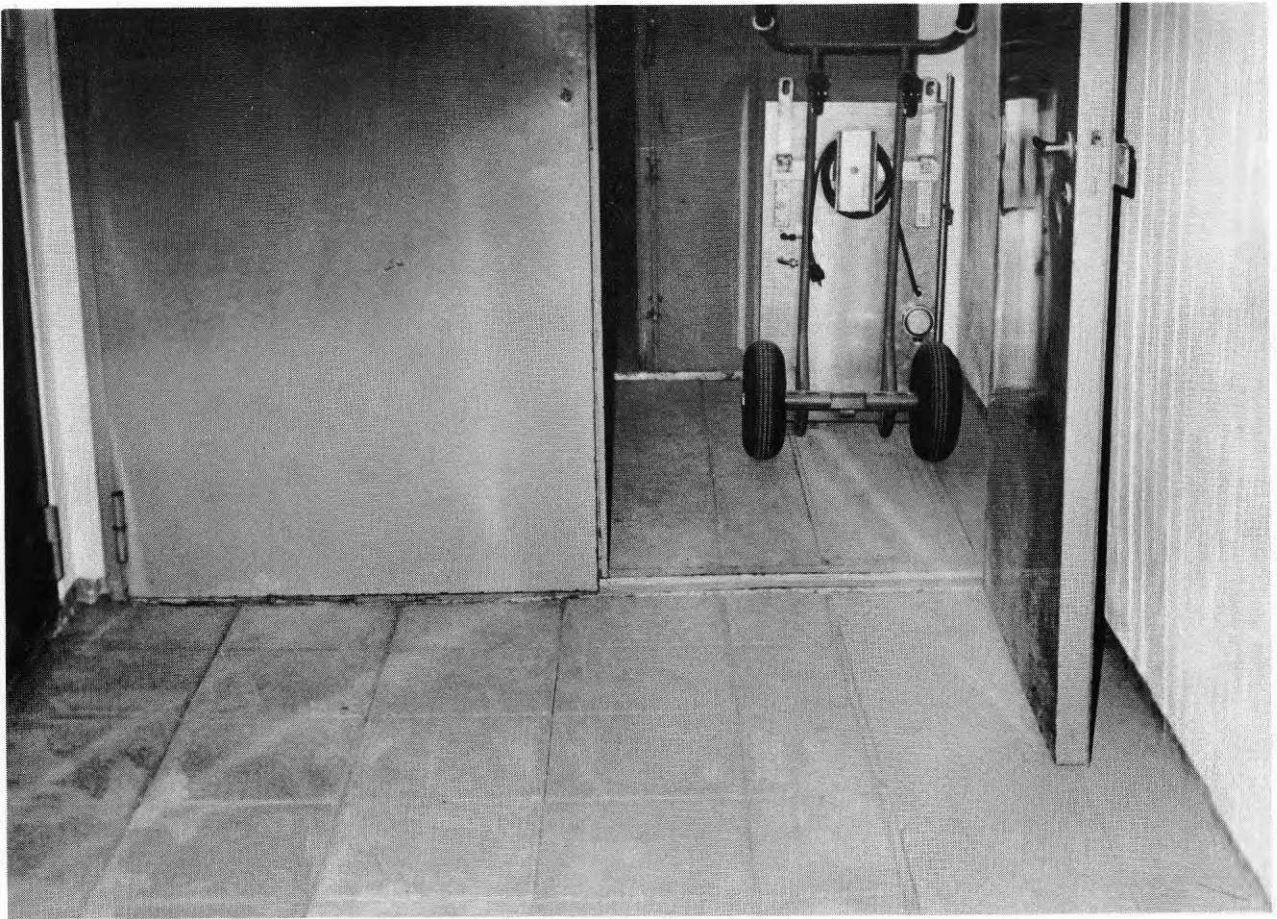
I vissa utrymmen där kraven på golvens jämnhet och planhet inte är så stora kan andra utföranden än hittills redovisade komma till pass. I fig. 28 visas ett tidigare skadat platsgjutet betonggolv som ersatts med betongplattor i sand. När svällningen blir besvärande är det enkelt att lyfta plattorna och lägga om golvet. Denna metod har även med framgång tillämpats i lokaler där tegel använts som ytmaterial.

Fig. 28. Betongplattor på sandbädd.

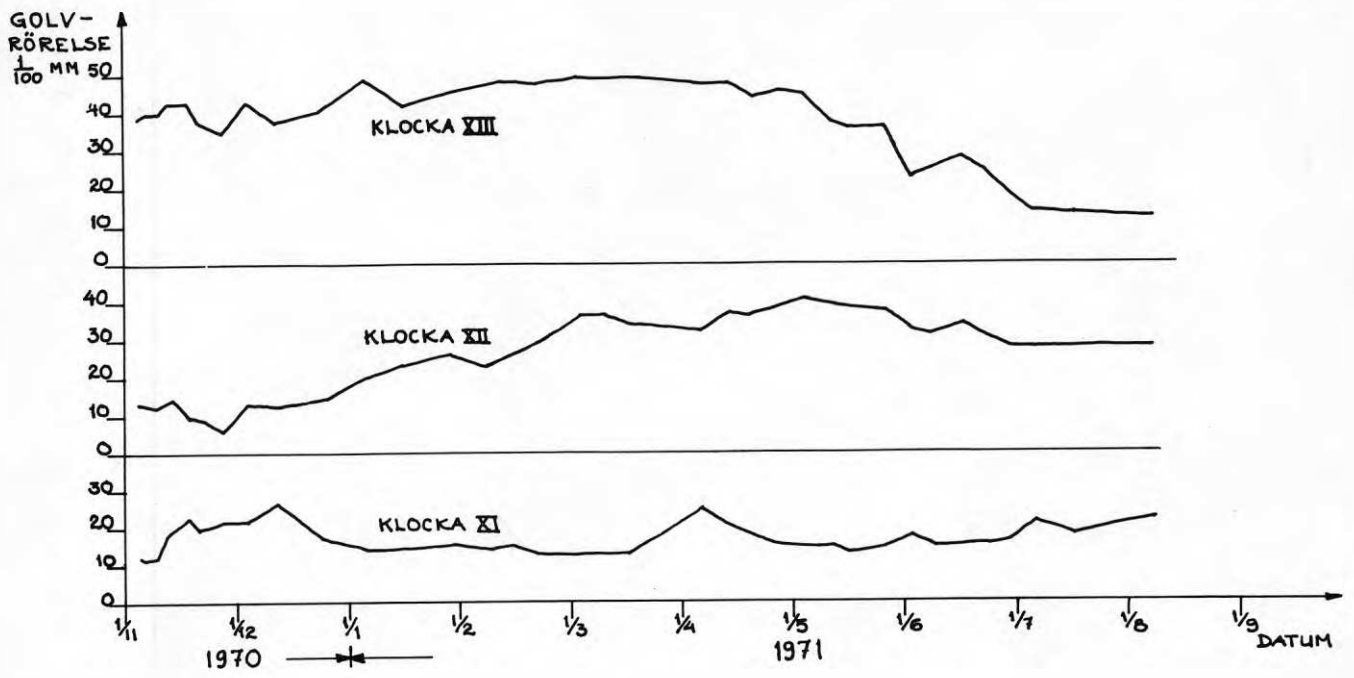
Bestående rörelser har inte registrerats vid avvägningar och endast smärre rörelser av årstidskaraktär vid klockmätningar. Utförandet av grunddamm med infiltration av vattenledningsvatten kan därav bedömas vara en effektiv åtgärd mot skadlig skiffersvällning.

Fig. 3. Diagram över klockmätningarna i punkterna XI - XIII.
