**Rapport**

**R6:1971**

**Grundvattenproblem  
i tätorter  
Bakterieangrepp  
på träpålar**

# Grundvattenproblem i tätorter Bakterieangrepp på träpålar

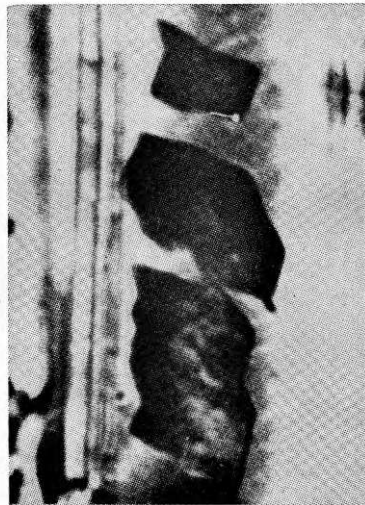
5 Bakteriell nedbrytning, längdsnitt

Bacterial decomposition, longitudinal section

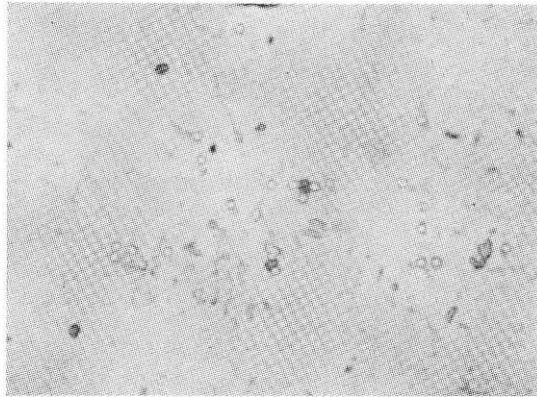
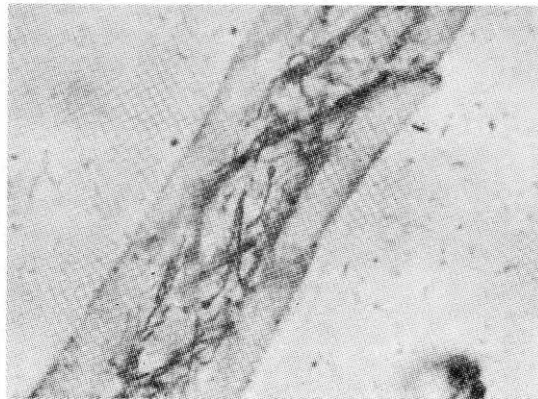
6-7

Anaeroba bakterier odlade ur infekterat pålmaterial från kvarteret Python i Stockholm visas i bilderna 6 och 7. De tändsticksliknande formerna är karaktäristiska för den blandflora som erhålls vid anaerob odling. Dessa arter (tillhörande släktet *Plectridium*) är aktiva cellulospjälkare, bild 6.

Anaeroba bakterier från kv  
PythonAnaerobic bacteria from kv  
Python

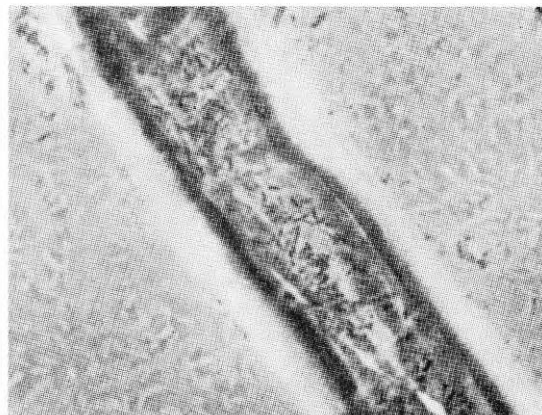
8

Aeroba cellulospjälkare, bild 8, är relativt enkla att få fram i renkulturer och därför har så många som möjligt av dessa och deras följeorganismer renodlats – i sig själva förmår följeorganismerna inte att utnyttja cellulosa men kan ha betydelse för de aktiva cellulospjälkarnas tillväxt.

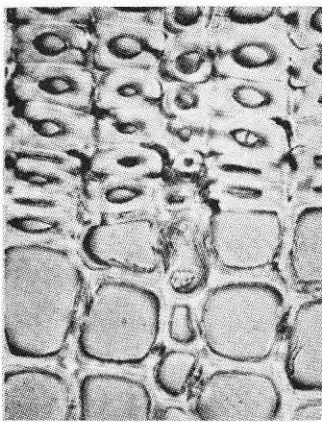
2

**2**  
Tvärsnitt från den icke missfärgade zonen, direkt intill den missfärgade zonen. Inga påtagliga skador.

Cross section from the non-discoloured zone, in direct neighbourhood of the discoloured zone. No noticeable damage.

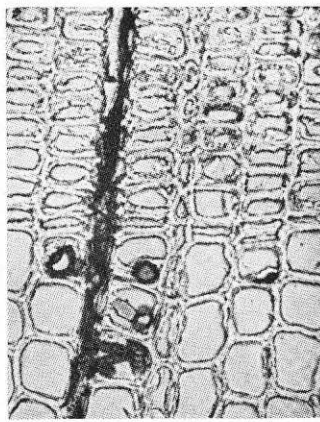
3

Cross section from the discoloured zone with hyphae. Intensive decay.

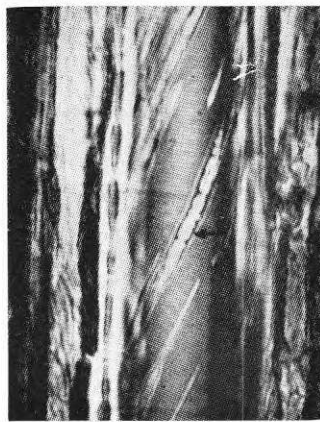
4

Longitudinal section from the discoloured zone with spiral cavities in the cell walls which are typical for soft rot. In some of the cavities there are segmented hyphae. Fig. 5 shows variations in the shape of the cavities. Possible bacterial attack in the second fiber from the left (see arrow).

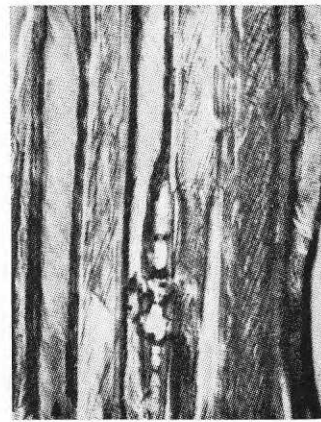
5

Longitudinal section from the discoloured zone, soft rot, rays decayed

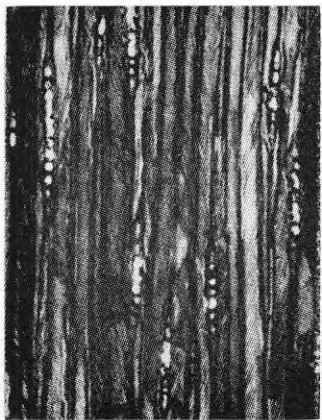
6

Cross section from the discoloured zone, distinct decay at the cell lumina

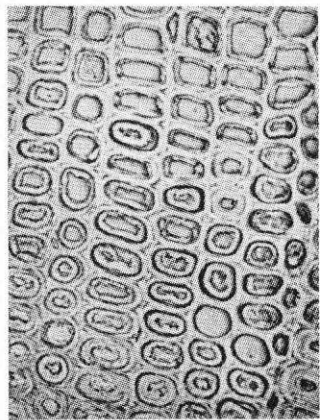
7

Longitudinal section from the discoloured zone at the border against the non-discoloured zone. A few hyphae. Early wood nearly undamaged. The late wood intensively decomposed with trough- and V-shaped erosion pattern. Probably bacterial decay.

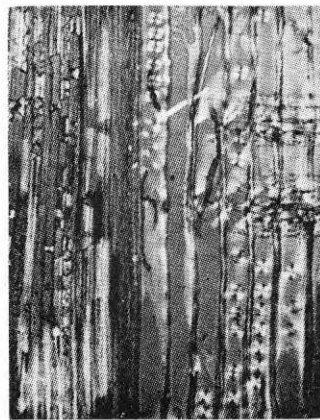
8

Flera tecken tyder på att nedbrytningen inte enbart är försäkrad av mögelröta. Intensivt angripna vävnadsdelar utan svamphyfer eller kanaler förekommer. I synnerhet nära splintvedsgränsen finner man rätt allmänt tråg- eller V-formade erosionsmönster i cellväggen, bild 8. Dessutom visar bild 9 hur gårdarna till ringporer mellan två vedfibrer delvis eroderats bort. Såväl de tråg- eller V-formade erosionsmönstren som angrepp på ringporers gårdar har beskrivits av flera forskare i samband med bakteriella angrepp. Det är därför sannolikt att även bakterier har bidragit till nedbrytningen i detta fall.

Tangential longitudinal section from the discoloured zone. The borders of the bordered pits decomposed, see the arrows. Probably bacterial decay.

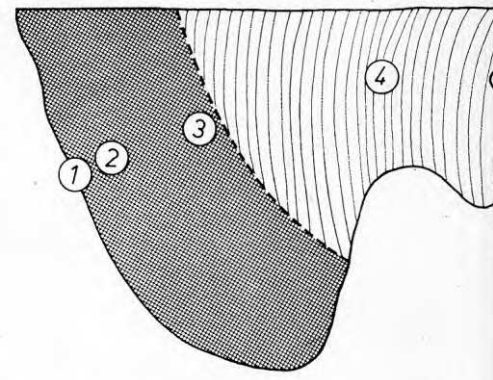
Skala 1:2

Föroreningen är av relativt sent datum, om hänsyn enbart tas till förekomsten av termostabila coliformer. *Escherichia coli* har emellertid kunnat isoleras ur träprov från ett djup av 1 cm in i påvirket, bild 1. Det förefaller därför troligt att det kring påmaterialet under en längre tid skett en kontinuerlig tillrinning av färsk fecal förorening, kanske från läckor i avloppsledningarna.

- 1  
Tvärsnitt av träprov. 1–4 provtagningsställen
1. Svampar: *Penicillium* sp, *Phycomyces* sp (?), *Chaetomium* sp, *Phoma* sp (?)  
Aktinomycter: *Micromonospora* sp  
Aeroba bakterier: *Escherichia coli*, *Bacillus cereus*, *Pseudomonas aeruginosa* (?), *Arthrobacter* sp, *Pseudomonas* sp (cellulosaspjälkare), *Spirillum* spp (ej i renkultur)  
Anaeroba bakterier (cellulosaspjälkare): *Plectridium*- och *Clostridium*-arter samt svavelvätebildare
2. *Micromonospora*, *Escherichia coli*, *Bacillus cereus*, *Arthrobacter* sp, *Pseudomonas* sp (cellulosaspjälkare), *Plectridium*- och *Clostridium*-arter samt svavelvätebildare
3. *Micromonospora*, *Bacillus cereus*, *Plectridium*- och *Clostridium*-arter
4. Inga mikroorganismer isolerade från detta område
