Radon i bostäder

Byggnadstekniska åtgärder för att minska radonhalten i inomhusluft

R28:1982

Bertil Clavensjö
Sven-Olov Ericson
Bengt E Erikson
Bengt Håkansson
Gun Astri Swedjemark

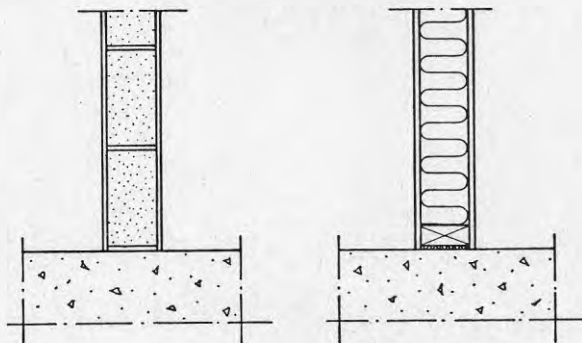
Figur 6.2. En icke bärande vägg av skifferbaserad gasbetong kan ersättas med en regelvägg, t ex gipsskivor på regler av trä eller plåt. Väggens ljudisoleringsförmåga förbättras, om mineralullsskivor placeras mellan reglarna.

De byggnadsdelar, som i första hand kan tänkas vara möjliga att byta, är de icke bärande mellanväggarna. Dessa är ofta i stenhus och i källarvåningar i småhus utförda av gasbetong i form av block eller rumshöga element. Om väggen är av skifferbaserad gasbetong kan kontrolleras antingen med en gammastrålningsmätare eller genom ett borrhov (blå till blågrå färg på borrhjulet). Nya mellanväggar kan utföras av t ex gipsskivor på en regelstomme.

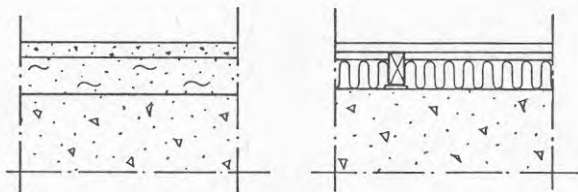
Figur 6.3. Värmeisolering av skifferbaserad gasbetongkross i ett bjälklag kan ersättas med t ex ett övergolv av spånskivor på reglar. Mineralullsskivor läggs in mellan reglarna dels för värmeisolering och dels för att dämpa det trumljud, som kan uppstå vid gång på golvet.

Värmeisolering av krossad skifferbaserad gasbetong kan förekomma i källar- och vindsbjälklag i framför allt flerbostadshus. Eftersom gasbetongen är krossad i mindre bitar, kan radonavgången härifrån vara betydande. Fyllningen i källarbjälklaget är oftast täckt med en 4-5 cm armerad betongplatta, vilket gör ett byte mera besvärligt och kostsamt. Krossad gasbetong på ett betongbjälklag under ett oinrett vindsutrymme har sannolikt ingen nämnvärd inverkan på radonhalterhalten inomhus och kan därför bortses ifrån.

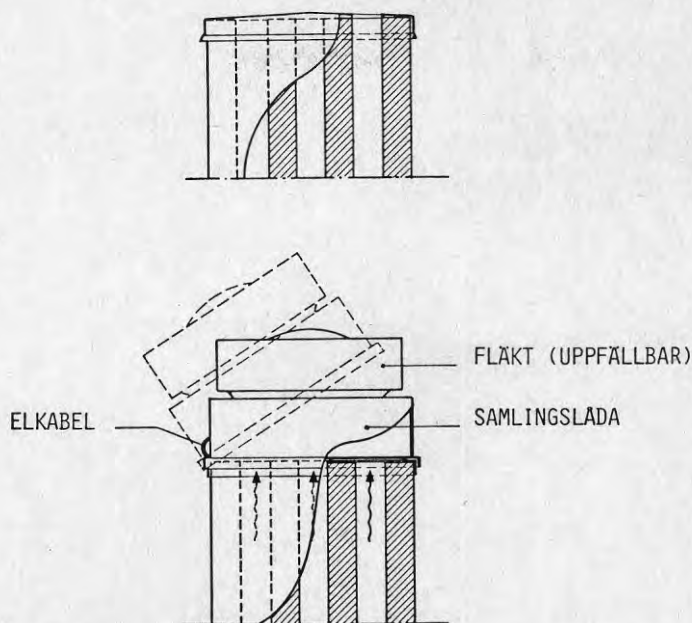
Figur 6.10. Takfläkt monterad på skorstenstopp för att förbättra ventilationen i ett hus med tidigare S-system.

Ventilationen i många hus med självdrag kan förbättras genom en enkel ombyggnad av skorstenstoppen, som därvid också kompletteras med en fläkt. Kanalerna ses över, rensas och tätas, om så erfordras. För att möjliggöra en inreglering av systemet måste befintliga ventiler bytas ut mot moderna frånluftsdon med större tryckfall än de som finns i S-systemet. Dessutom måste

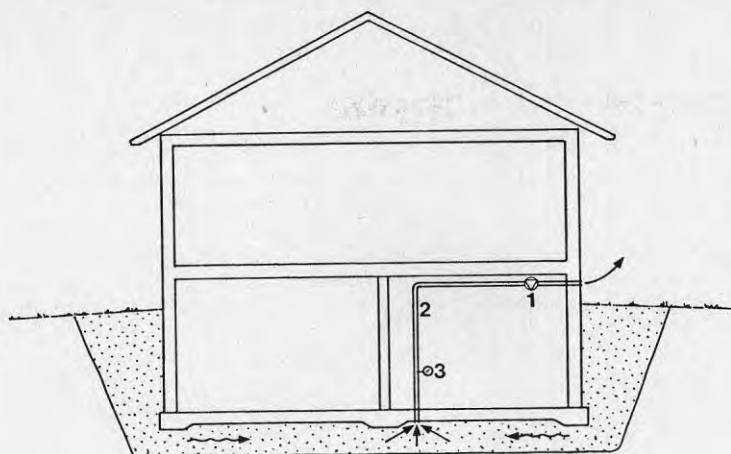
Figur 6.11. Att sänka lufttrycket under en betongplatta på mark kan vara en effektiv metod mot radoninträngning underifrån. En manometer för mätning av lufttrycksdifferensen kanal-rum bör monteras.

En annan metod att sänka tryckdifferensen eller till och med skapa ett undertryck under betongplattan är att på ett eller flera ställen dra ner en ventilationskanal, som med sin övre ände får mynna i hussockeln över mark. Kanalen förses med en mindre kanalfläkt, som säkerställer den erforderliga sugkraften i kanalen. Effekten av denna åtgärd beror på hur det undertryck, som uppstår vid kanalmynningen, kan fortplantas vidare ut under betongplattan. Djupt neddragen grundläggning av bärande väggar kan t ex vara effektiva spärrar mot denna tryckutjämning under plattan. Om risk för tjälskjutning föreligger, måste man vara observant på hur mycket luft som på detta sätt dras ner till grundläggningsnivån framför allt vid suterränghus och källarlösa hus. Även vatten- och avloppsledningarna under golvplattan kan skadas, om marken kyls ner allt för kraftigt.

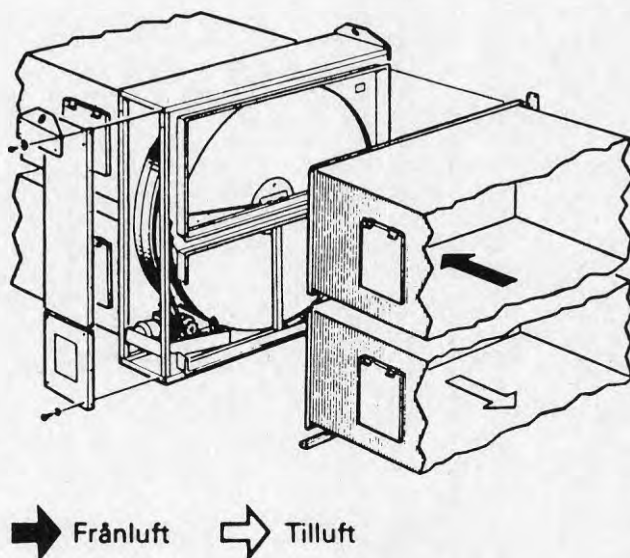
Figur 7.13. Värmeväxlare, regenerativ typ.

I ett av husen, 121, har värmeväxlare av regenerativ typ installerats. Värmeväxlaren är av AB Svenska Fläktfabrikens tillverkning. Figur 7.13.

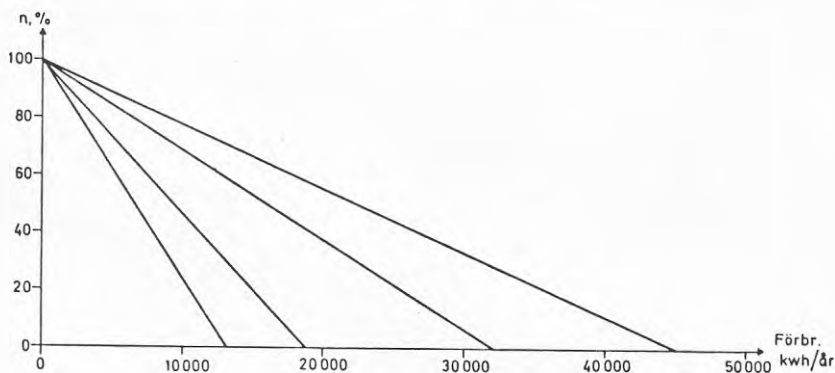
Figur 9.1. Energiförbrukning för uppvärmning av ventilationsluft, hus 121, vid olika flöden och årsmedelverkningsgrad för värmeåtervinningen.

BV 0,5	KV 3,0	= 970 m ³ /h	= 44 500 kWh/år
BV 0,5	KV 2,0	= 700 m ³ /h	= 32 100 kWh/år
BV 0,5	KV 1,0	= 430 m ³ /h	= 19 700 kWh/år
BV 0,5	KV 0,5	= 290 m ³ /h	= 13 300 kWh/år

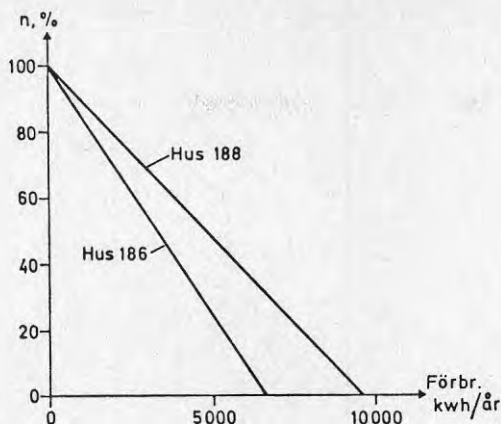
Figur 9.2. Energiförbrukning hus 186 och 188.

Volym hus 186 = 320 m^3 , hus 188 = 460 m^3 .
Beräkningen gäller 0,5 oms/h och med olika årsmedelverkningsgrader.

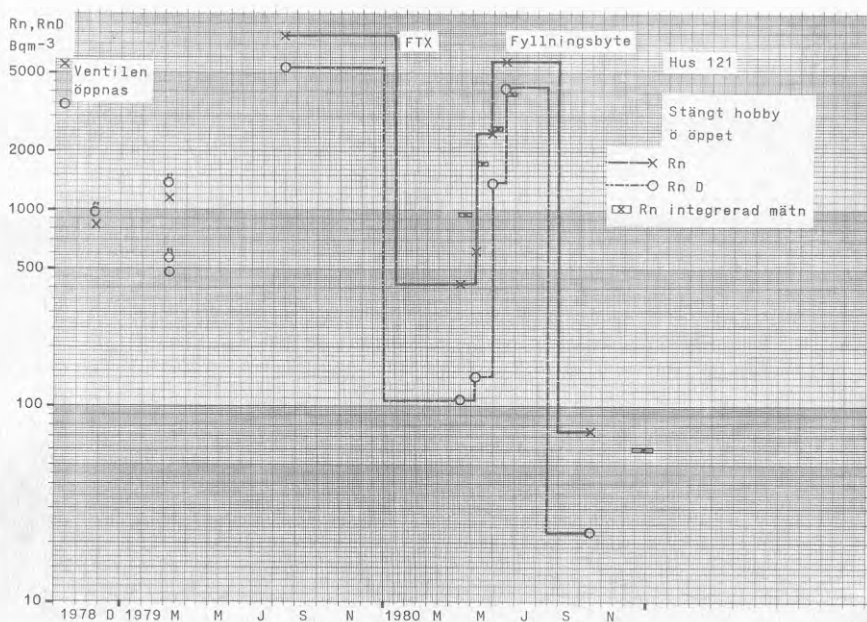
Figur B.7a Hus 121 Hobbyrum.

När luftomsättningen i hobbyrummet var 2,3 och 1,5 oms/h var radondotterhalten lägre än 200 Bq/m³. När luftomsättningen minskades till 0,9 oms/h, var radondotterhalten flera tusen Bq/m³. För gillestugan var radondotterhalten lägre än 200 Bq/m³ vid alla mätningar, när luftomsättningen i hobbyrummet var mer än 1,5 oms/h och för bottenvåningen, när luftomsättningen i hobbyrummet var mer än 0,9 oms/h.

Efter installation av FTX-ventilation i hus 121 erhöles minskning av radondotterhalten med 90 % när luftomsättningen i hobbyrummet var flera omsättningar per timme och i bottenvåningen 0.7 oms/h. Däremot erhöles ingen reduktion av radondotterhalten när luftomsättningen i både hobbyrummet och bottenvåningen var ca 0.5 oms/h. Radonexhalationen ökade. Ventilationen via kryppgrunden i hus 123 var effektiv. Radondotterhalten inomhus minskade med ca 95 % vilket var tillräckligt för att få ned radondotterhalten till mindre än 100 Bq/m^3 trots de höga utgångsvärdena.
