R82:1983

Energibesparing i befintliga flerfamiljshus

Bostadsrättsföreningen Hultet, Partille

Fredrik Norin

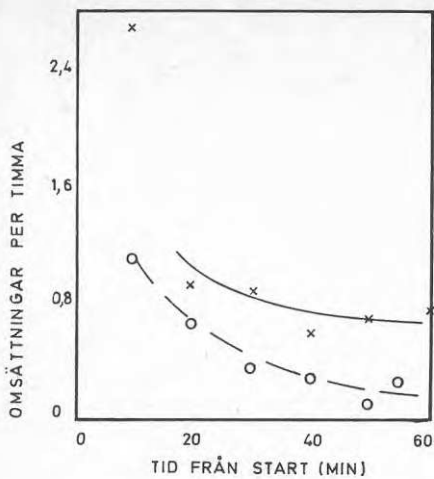
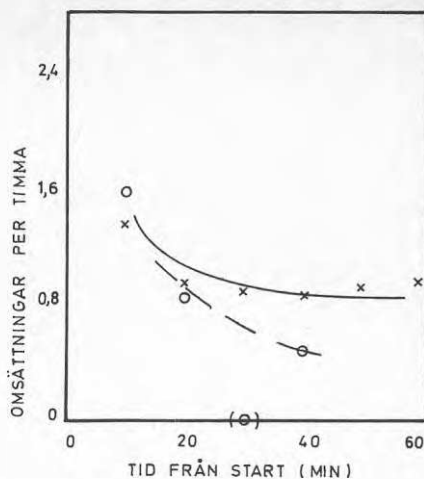
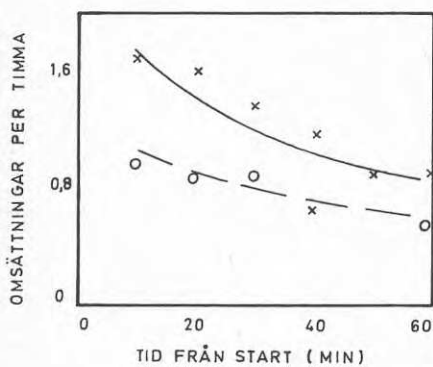
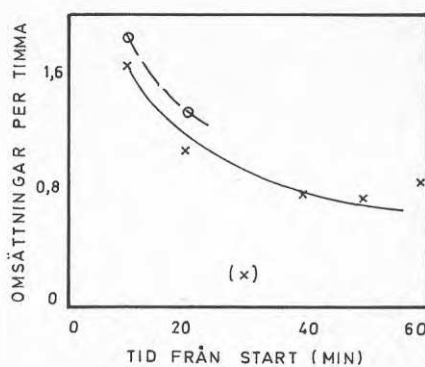
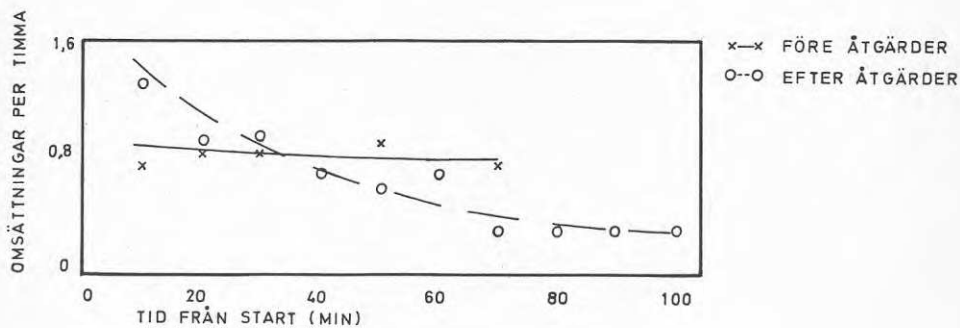
FIGUR 2:1 LUFTOMSÄTTNING I 5 LÄGENHETER

Det är tänkbart, att man genom olika former av sorption på rumsytor (textilier, tapeter etc) i början av förloppet blir av med en del av spårgasen. Denna hypotes motsäges av att tidigare utförda mätningar med fläktomrörning ej gett här noterad fallande tendens vad gäller luftomsättningen.

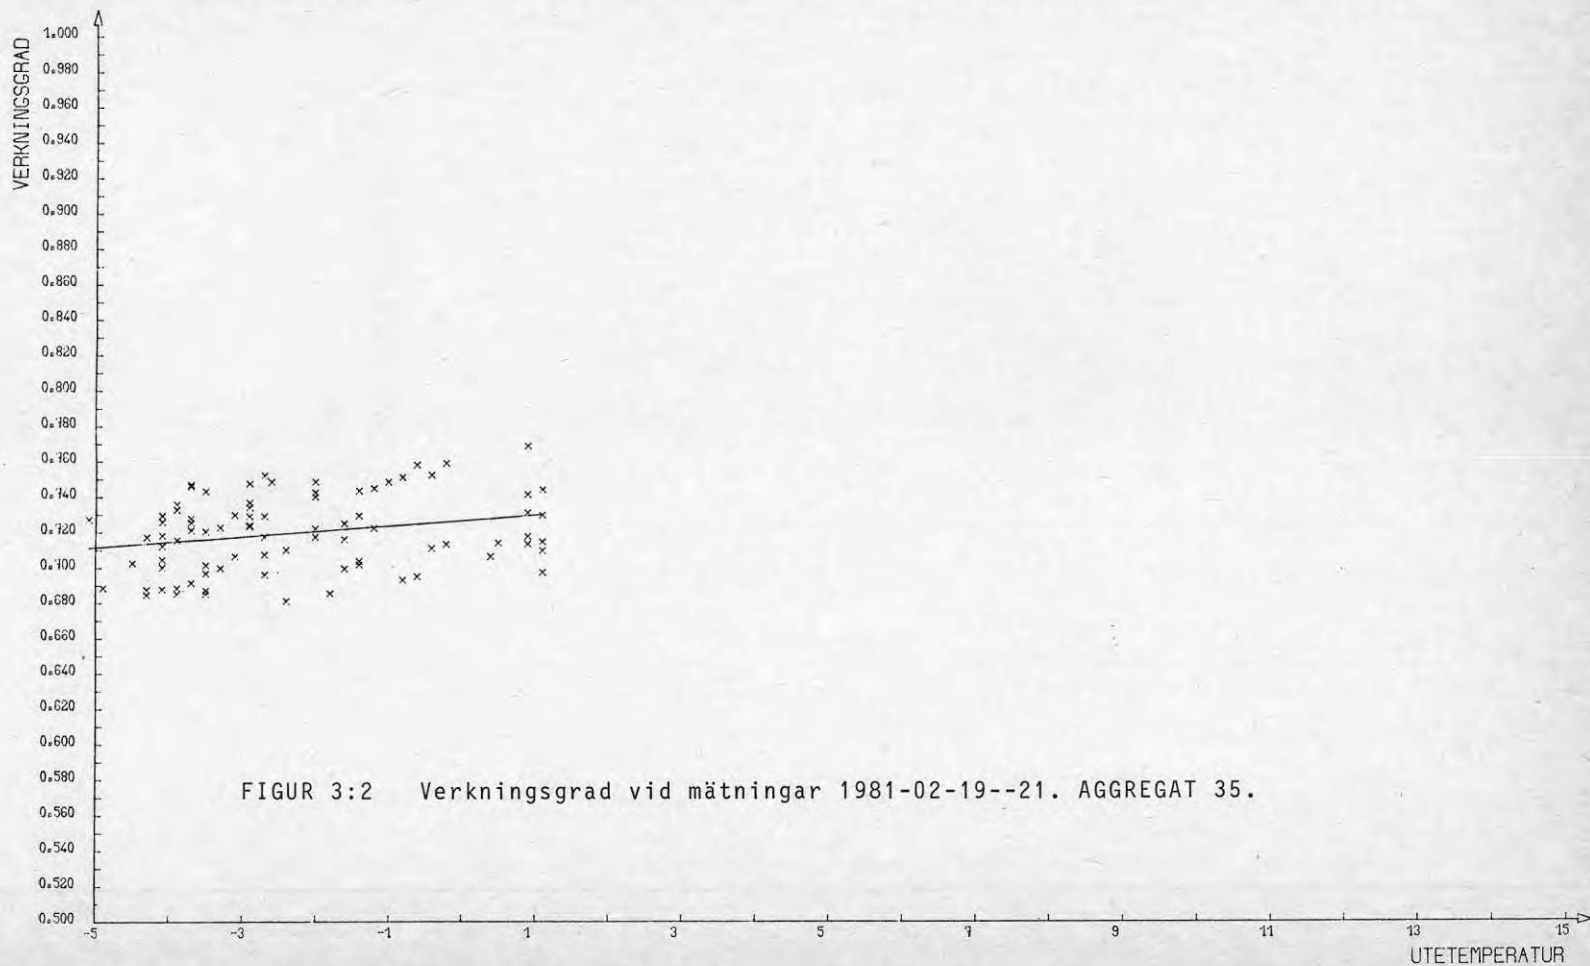
FIGUR 3:2 Verkningsgrad vid mätningar 1981-02-19--21. AGGREGAT 35.

$$Y = 0.726905E+00 + X * 0.308058E-02$$

KORRELATION = 0.2544

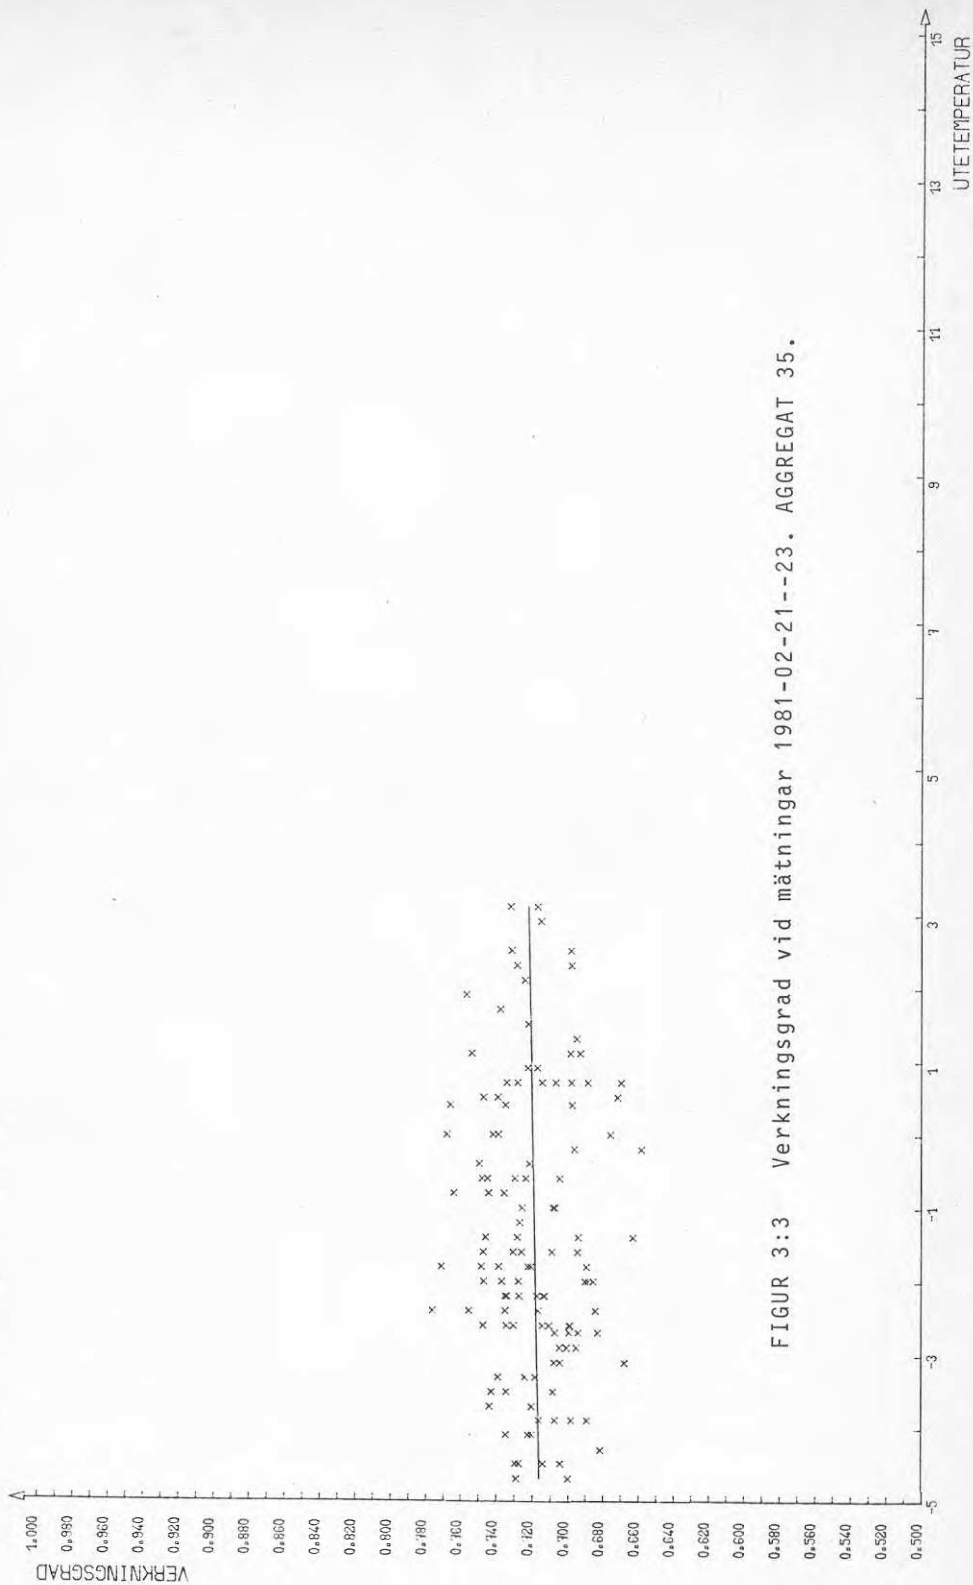
FIGUR 3:3 Verkningsgrad vid mätningar 1981-02-21--23. AGGREGAT 35.

$$Y = 0.720228E+00 + X * 0.839090E-03$$

KORRELATION = 0.0691

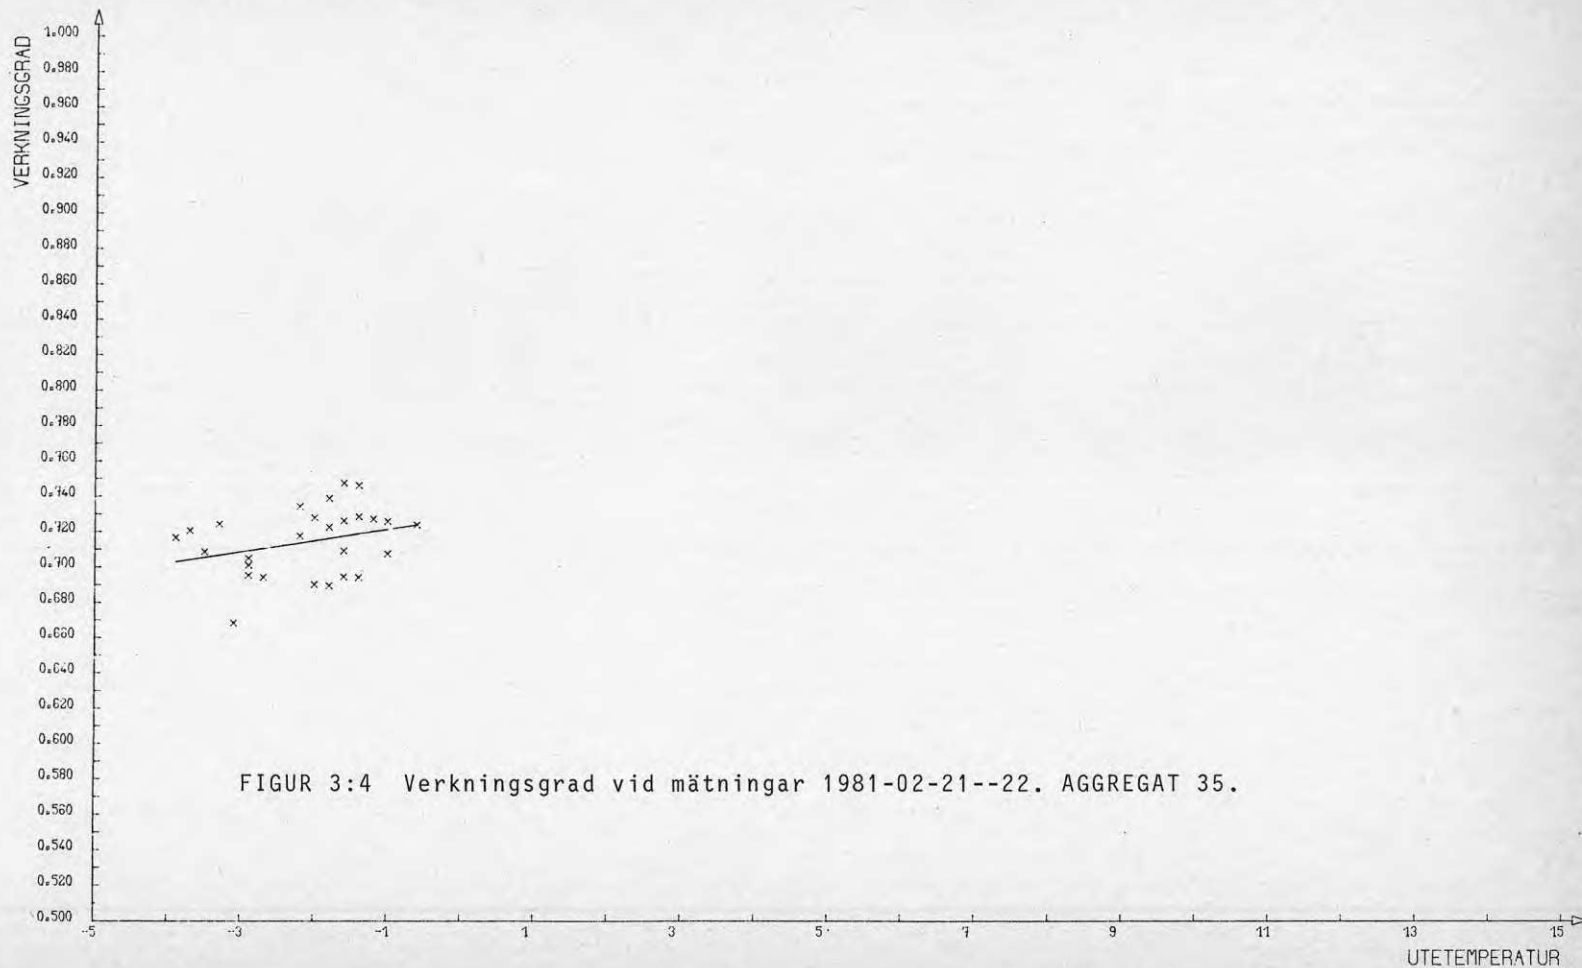
FIGUR 3:4 Verkningsgrad vid mätningar 1981-02-21--22. AGGREGAT 35.

$$Y = 0.727882E+00 + X * 0.638891E-02$$

KORRELATION = 0.2982

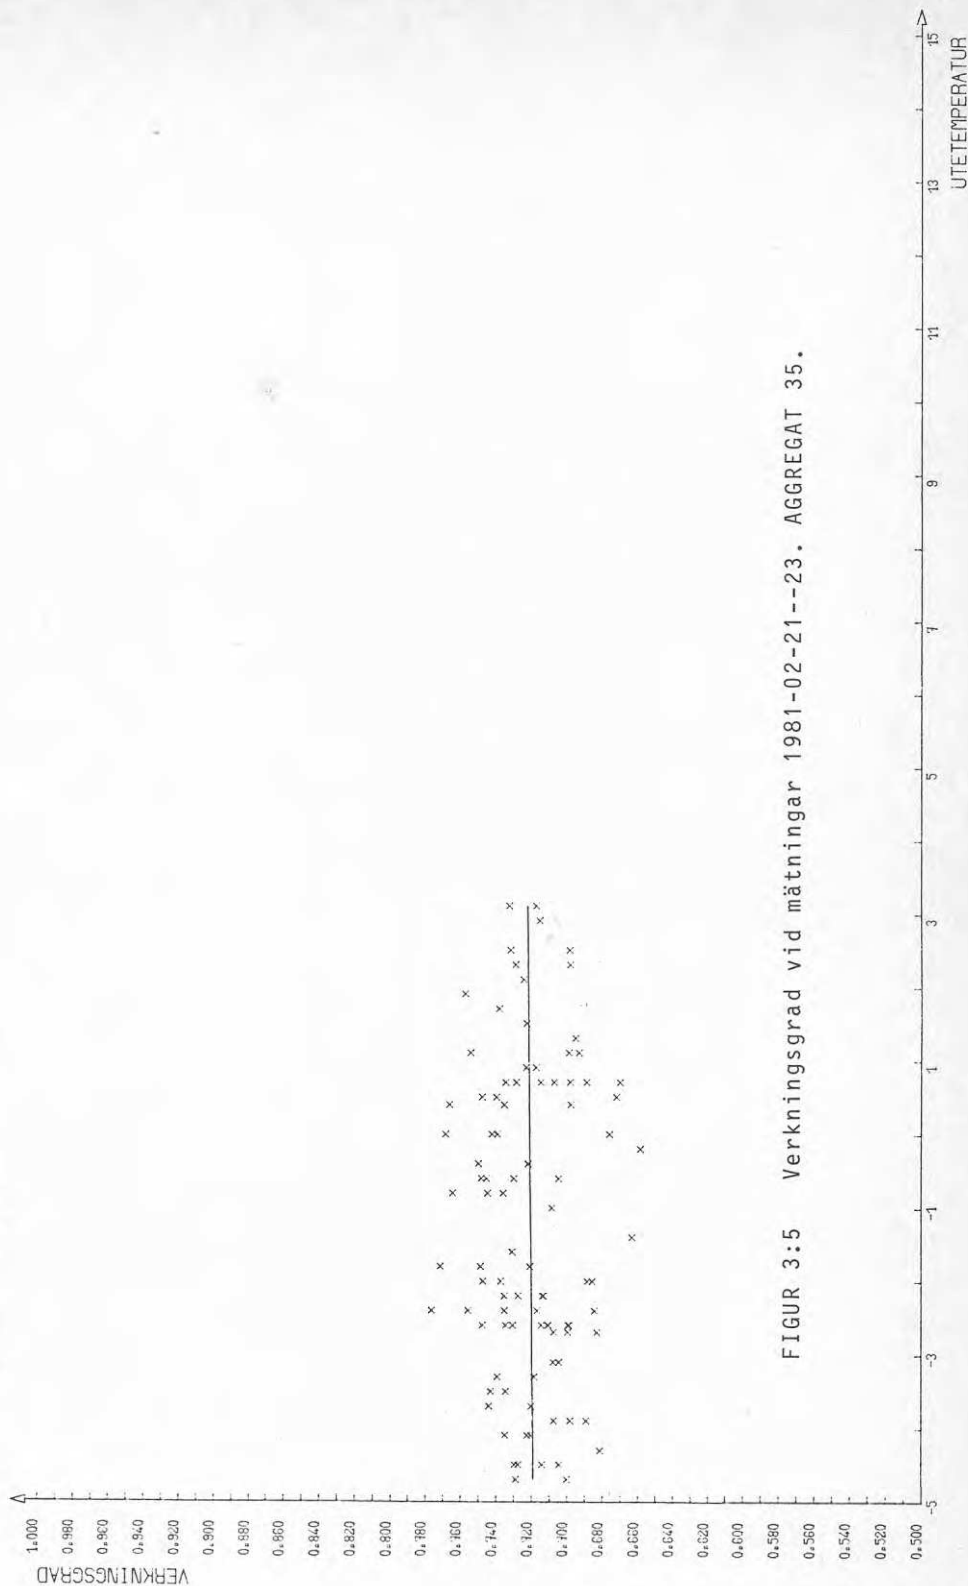
FIGUR 3:5 Verkningsgrad vid mätningar 1981-02-21--23. AGGREGAT 35.

$$Y = 0.721089E+00 + X * 0.392794E-03$$

KORRELATION = 0.0338

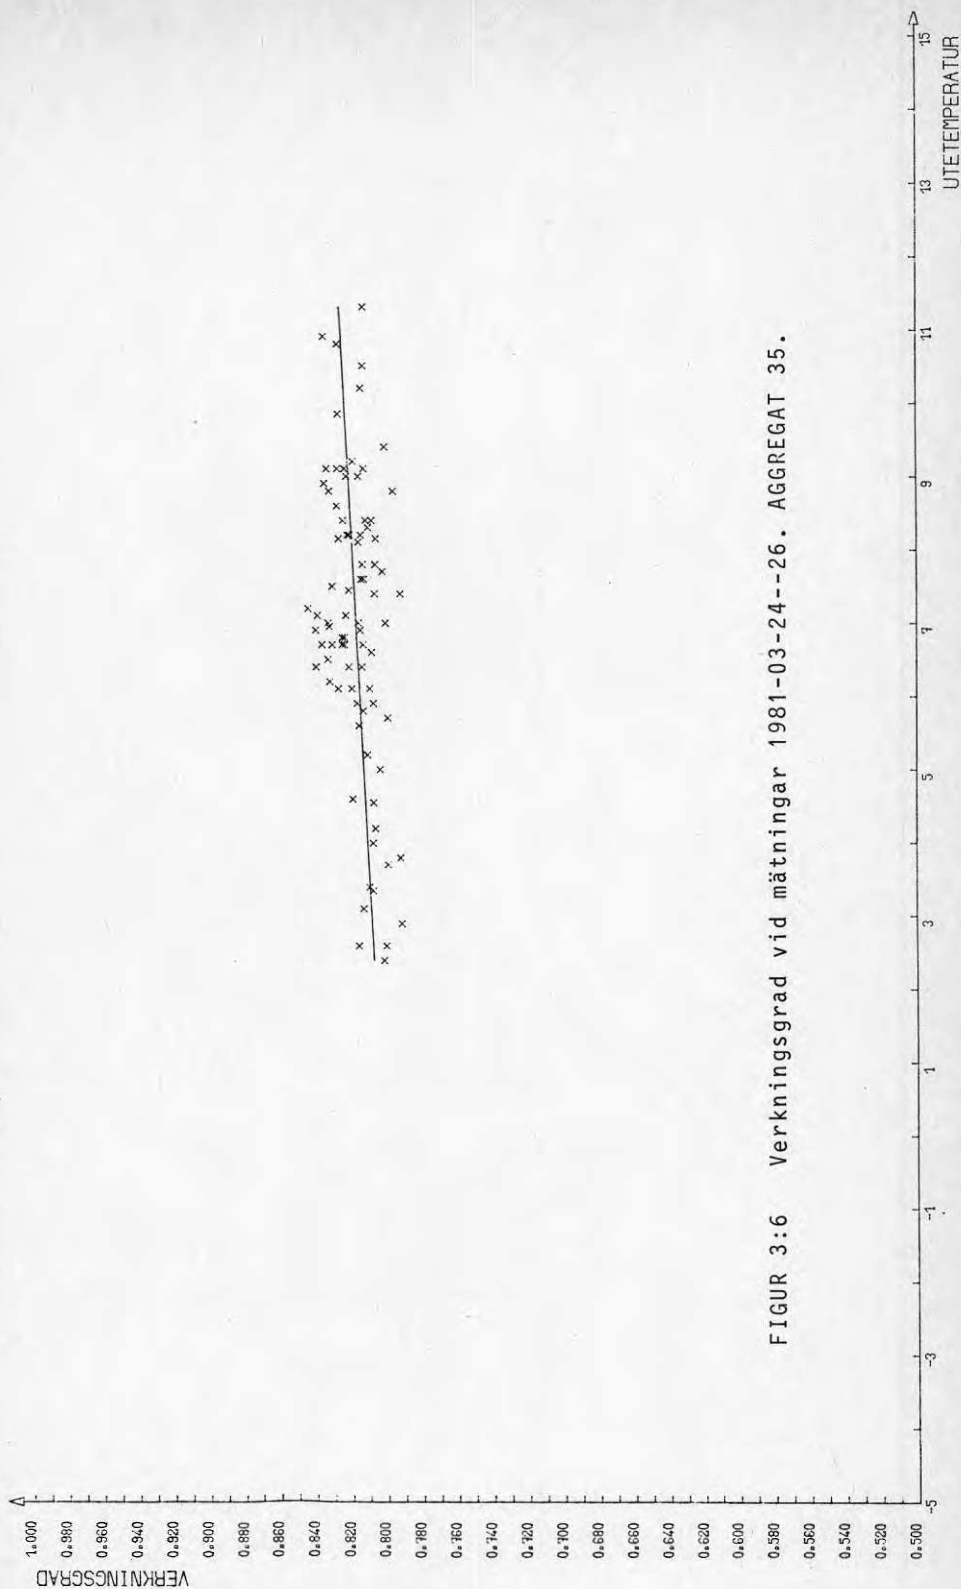
FIGUR 3:6 Verkningsgrad vid mätningar 1981-03-24--26. AGGREGAT 35.

$$Y = 0.802879E+00 + X * 0.210434E-02$$

KORRELATION = 0.3546

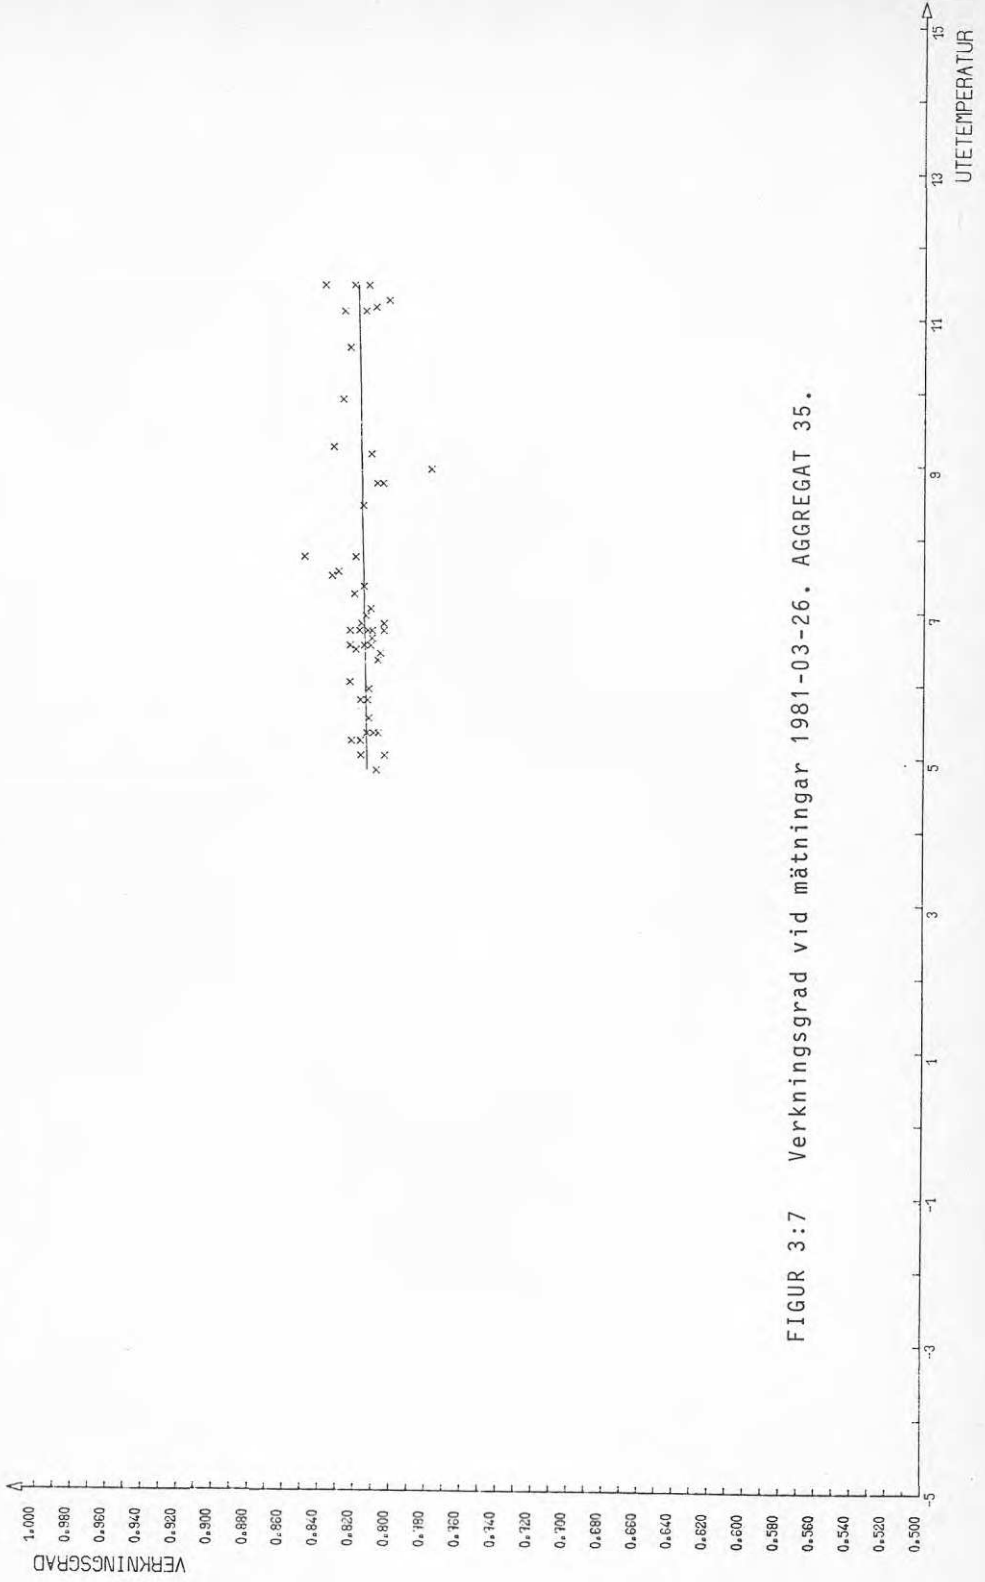
FIGUR 3:7 Verkningsgrad vid mätningar 1981-03-26. AGGREGAT 35.

$$Y = 0.810580E+00 + X * 0.904372E-03$$

KORRELATION = 0.1660

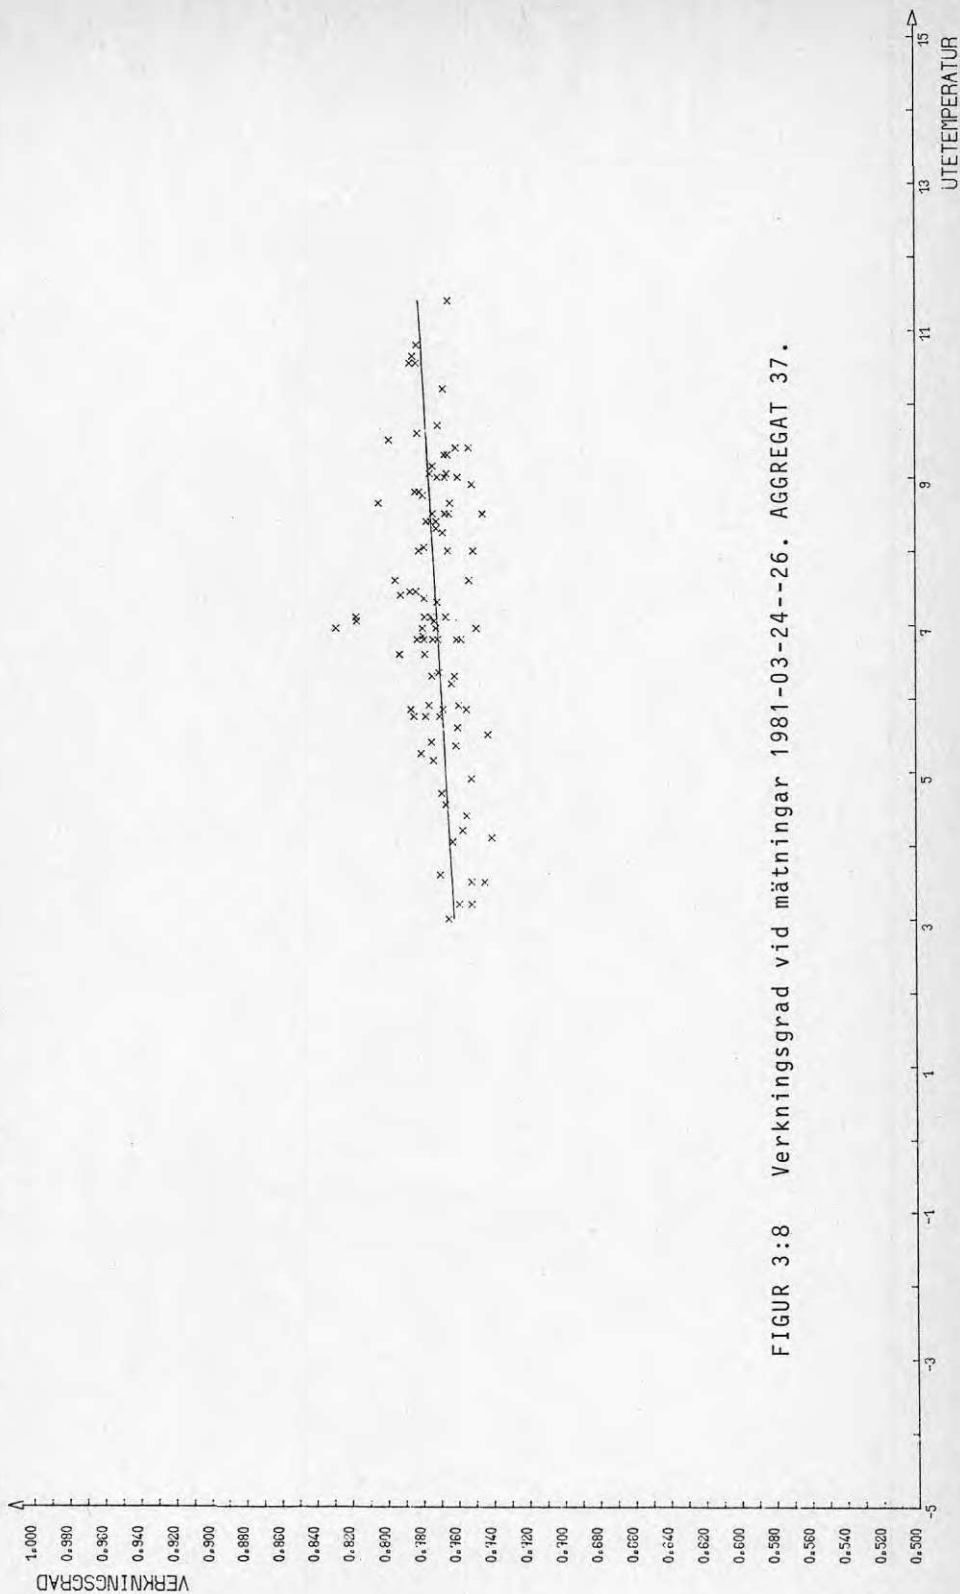
BFR/BRF HULTET, PARTILLE. MÄTNINGAR 1981-03-24--26. AGGR 37.

$$Y = 0.754179E+00 + X * 0.234299E-02$$

KORRELATION = 0.2909

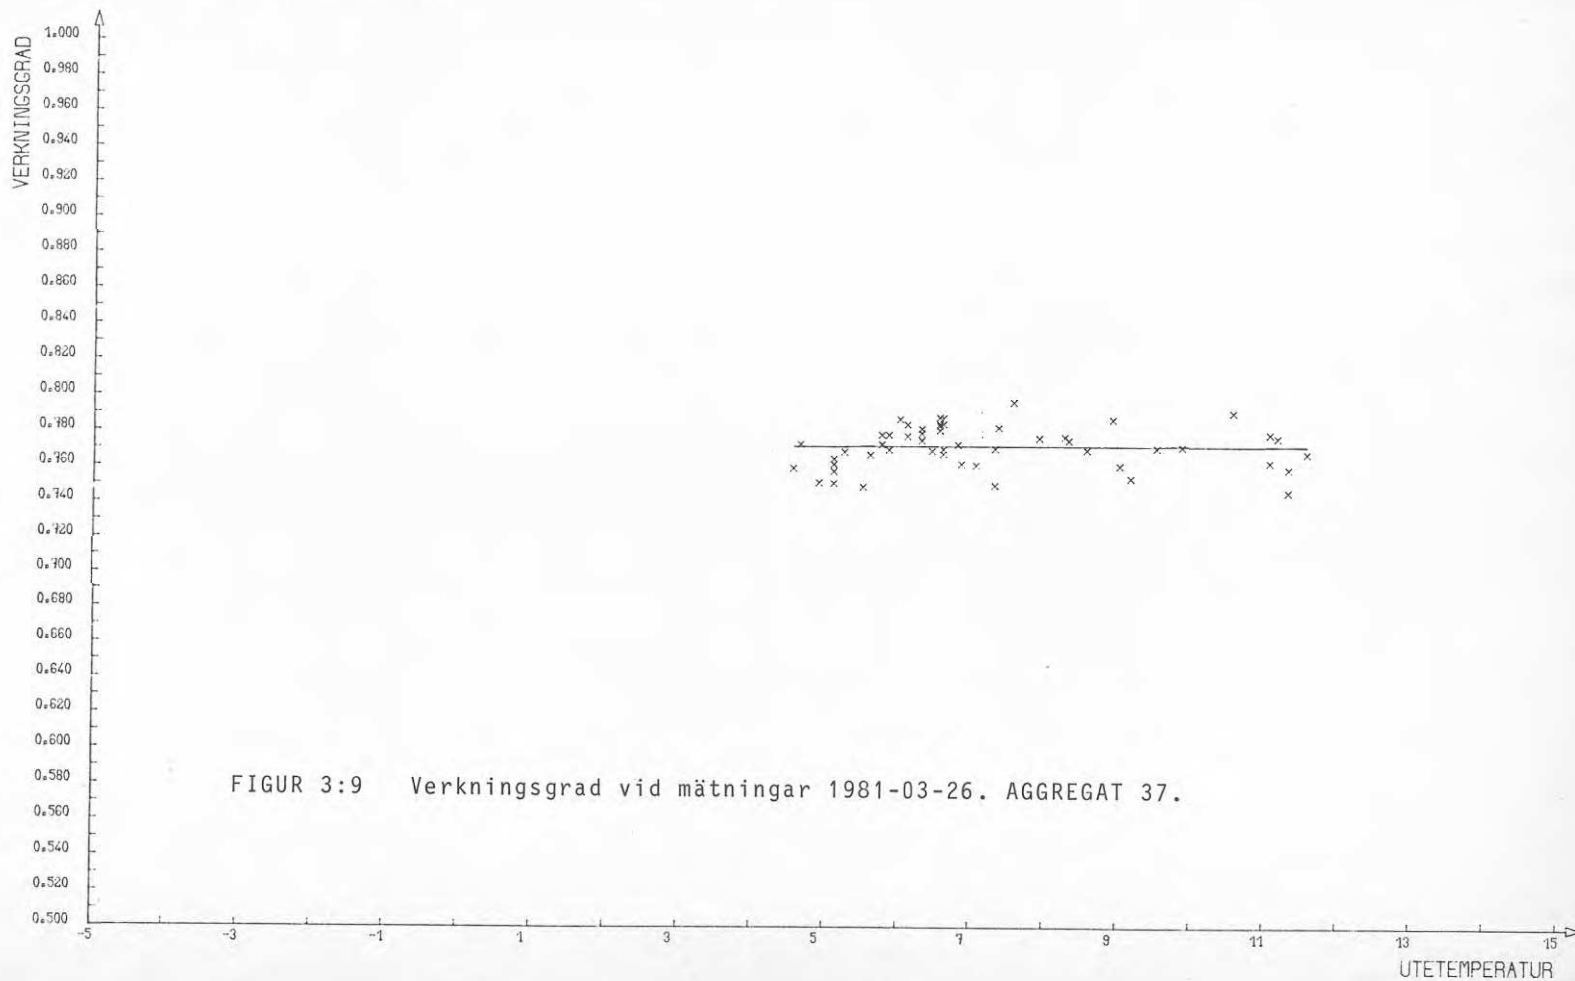
FIGUR 3:9 Verkningsgrad vid mätningar 1981-03-26. AGGREGAT 37.

$$Y = 0.771412E+00 + X * 0.785695E-04$$

KORRELATION = 0.0130

Den lägre verkningsgraden får två olika effekter för de boende. Den ena är att energibesparingen blir lägre. Av tabell 3:1 framgår att minskningen är liten. För aggregat 35 redovisas här genomsnittligt 7 % minskad energibesparing och för aggregat 37 något mer.
