**R39:1972**

# **Stålstommars måttnog- grannhet i hallbyggnader**

**Rolf Baehre**

**Göran Carlsson**

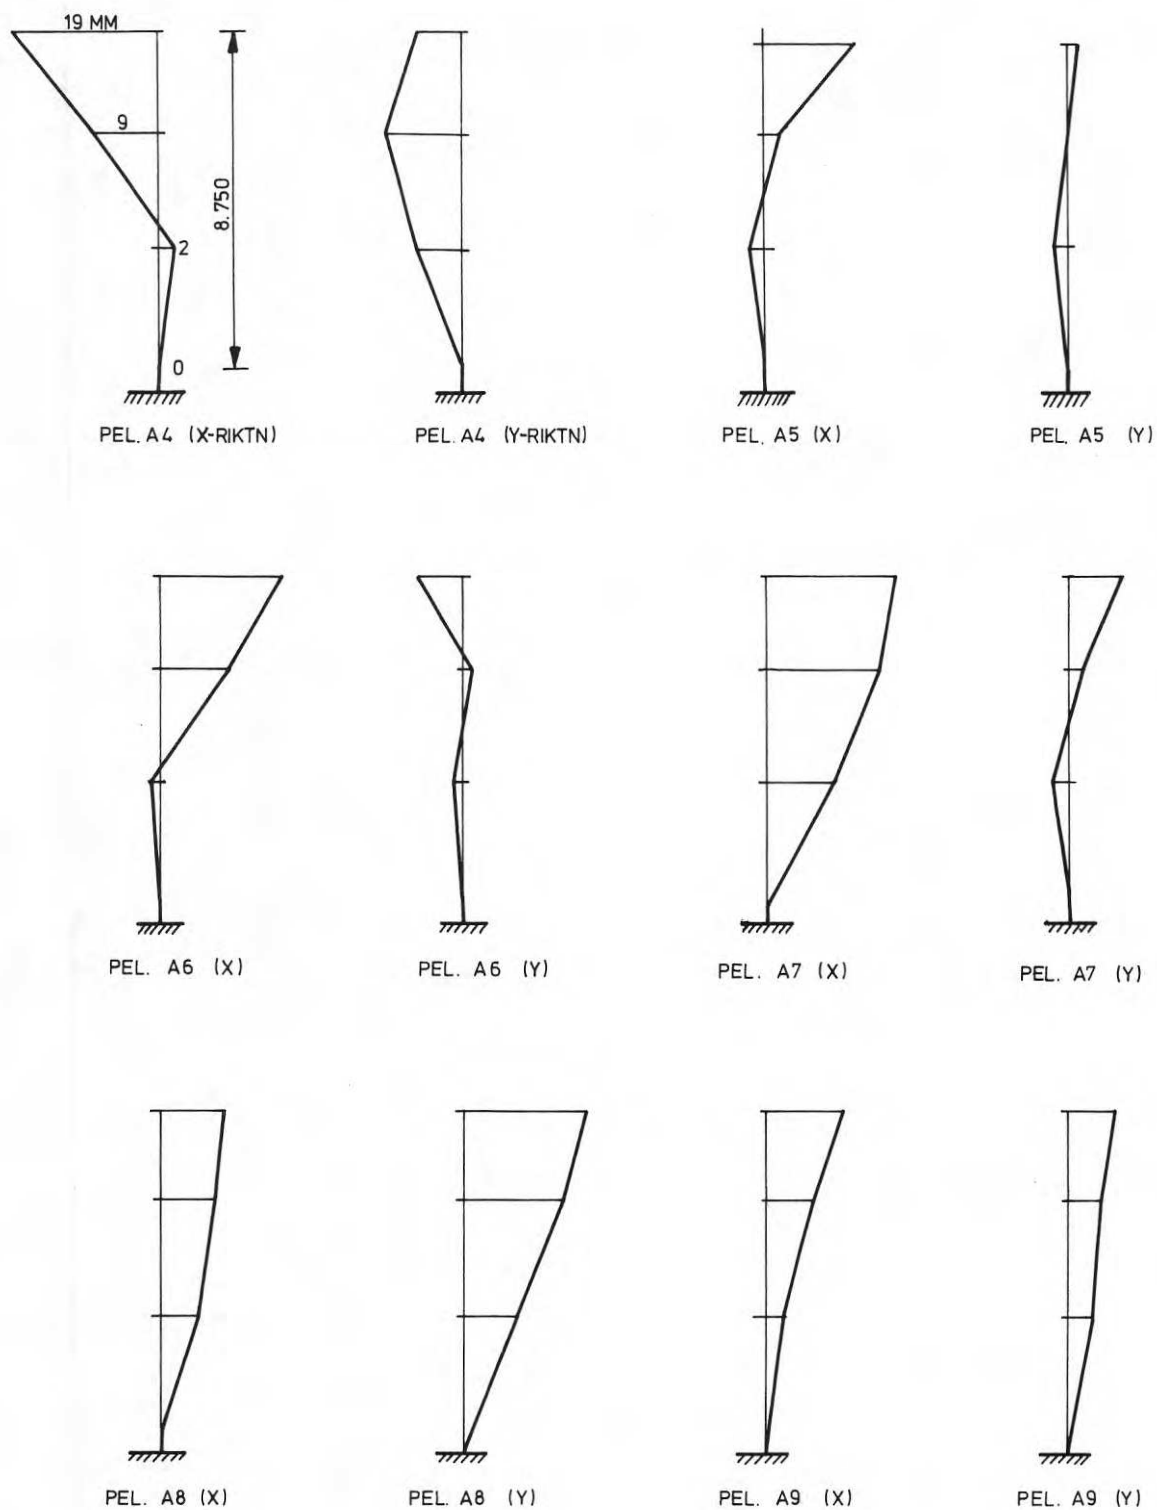
FIG. 4:21 PELARES LUTNING OCH UTBÖJNING.  
EXEMPEL PÅ UPPMÄTTA VÄRDEN.

49 pelare med H-tvärsnitt har mätts beträffande utböjning i tvärsnittets x- och y-riktning. De mätta pelarnas dimensioner och längder är desamma som under punkt 4.2. I figur 4:21 visas exempel på uppmätta värden. Runda pelare har ej mätts beträffande utböjning. Pelarens utböjning i mätsträckans mittpunkt har förutsatts vara ett karakteristiskt värde för pelarens utböjning. I de fall då denna utböjning ej har blivit mätt på fältet har

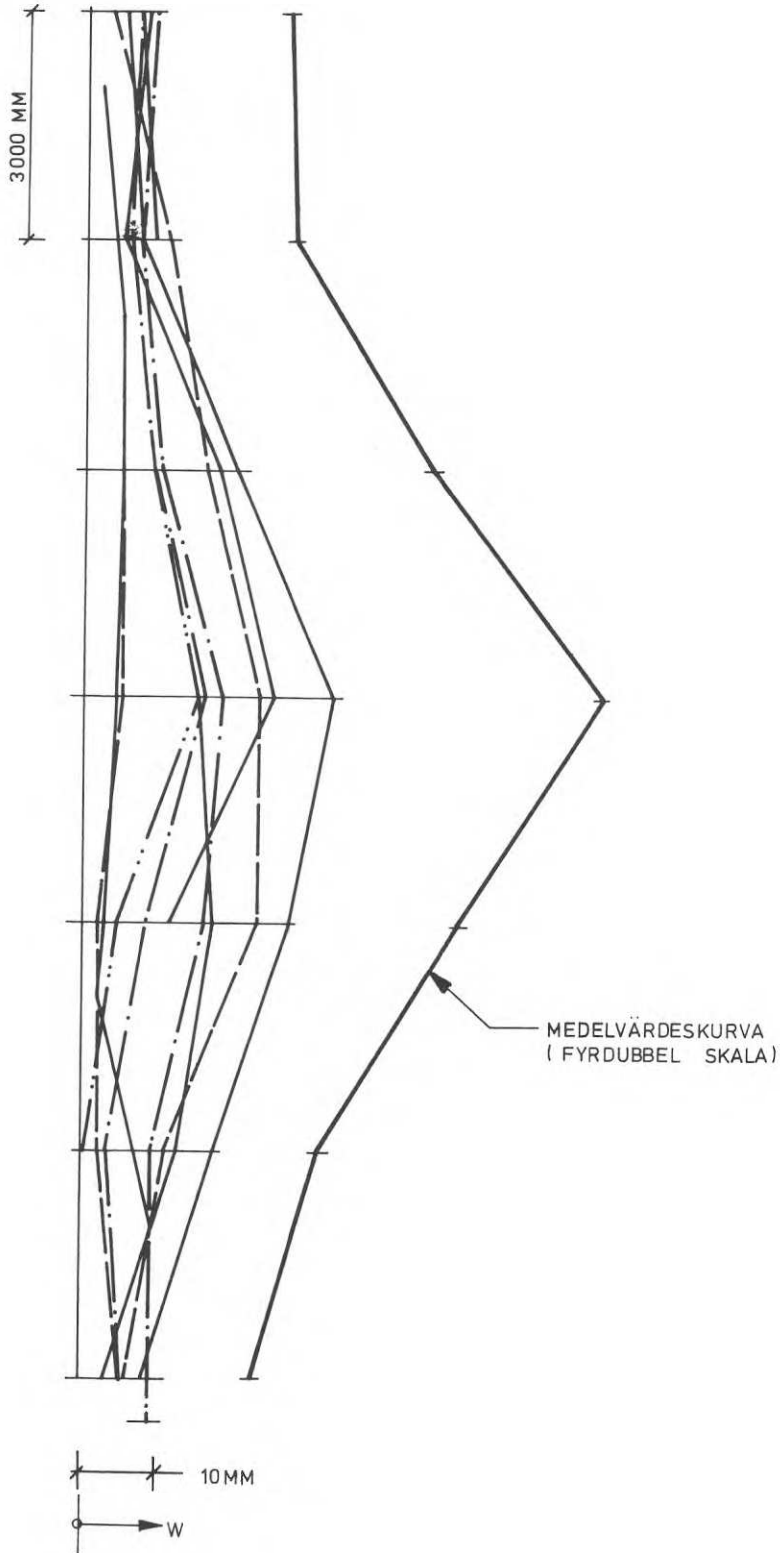
FIG. 4:63 FLÄNSARS SIDOFÖRSKJUTNING.  
EXEMPEL PÅ DESS VARIATION LANGS  
BALK MED  $H = 900$  MM,  $B = 200-350$  MM  
(9 BALKAR).

avvikelser från den rätta linjen har valts en rät linje genom underflänsens ändmät punkter. Överflänsen är i figuren angiven med streckad linje. Avvikelserna för överflänsen har beräknats med hjälp av värdena för underflänsen och mätvärdena som gäller flänsarnas sidoförskjutning. I figurerna har angivits centrumlinjerna för sekundäråsar, som vilar på överflänsen. Även läget för svetsar i flänsar har markerats. En statistisk bearbetning av mätvärdena har ej ansetts vara möjlig. Mättningsresultaten bör kunna ligga till grund för en bedömning av svetsade balkars verkningssätt och lastupptagande förmåga.
