R42:1972

Fogar i betongelement- fasader

**Valter Hasselblad
K. Allan Andersson**

Byggforskningen

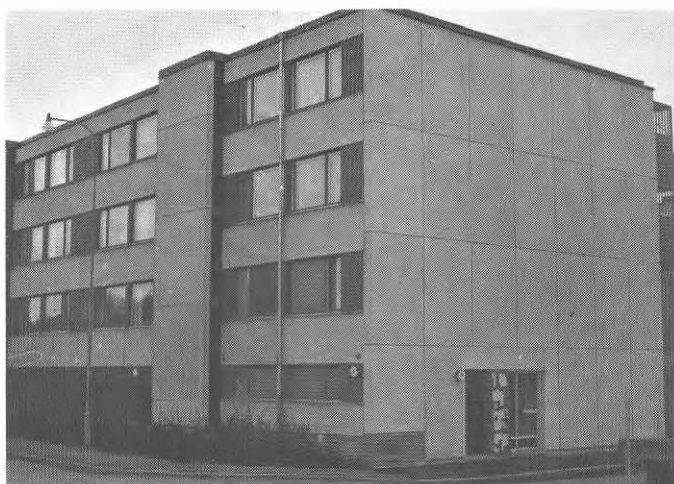
Fig. 13. Hus belägna i en nord-sydlig dal. I gavlar mot norr och söder har samlats läckvatten som trängt in i golvet i bottenvåningen. Sedan fogen vid sockeln öppnats har läckvatten försvunnit.

Fig. 13. Buildings situated in a north-south valley. In the end faces to the north and south, seepage water has collected and penetrated into the floor on the bottom floor. When the joint at the basement was opened, seepage of water stopped.

I de fall där läckor i väggen medfört invändig nedfuktning har fasaden ej haft vindskydd av omgivande terräng. I ett fall där ett bostadsområde ligger i en nord-sydlig dal har vatten konstaterats i golv samt i anslutning vägg-golv i bottenvåningen vid gavlar mot norr och söder. Husens utseende framgår av fig 13. Gavlarna är utförda av betongsandwichelement och långfasaderna har horisontella band av enkla betongskivor. Vattnet har troligen kommit in genom takfoten och förts genom vertikalfogar till bottenvåningens golv där det har haft svårt att ta sig ut genom den tätt slutna utvändiga bruksfogen. Sedan denna fog bilats upp har fukten ej uppträtt inomhus.

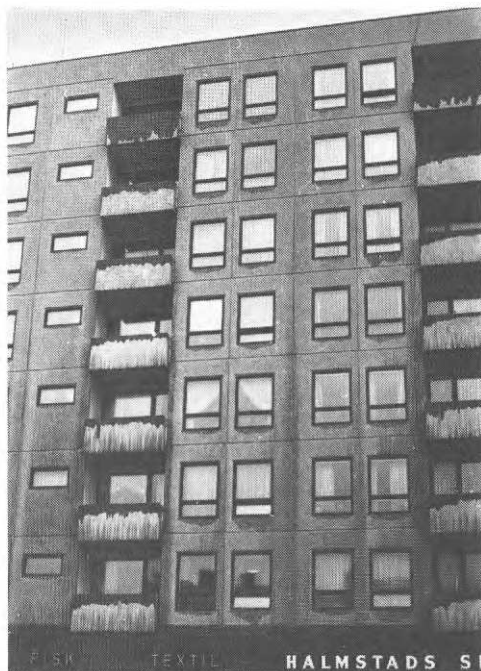
Fig. 14. Lovartsidan av ett hus omedelbart efter ett lätt slagregn. Observera nederbördens ojämna fördelning.

Fig. 15. Läsidan av samma hus som i Fig. 14. Frånvaron av taksprång gör att väggens övre del är oskyddad. Observera att fönstren ej har någon nämnvärd absorptionsförmåga i jämförelse med betongelementen.

Fig. 14. The windward side of a building immediately after a light shower. Note the uneven distribution of the rain.

Eftersom de svåraste slagregnsbelastningarna inträffar högst upp på huset har takfotens utformning betydelse för fasaden på så sätt att den kan tjänstgöra som virvelbildare och avledare för den översta delen av fasaden. Fig 14 visar lovartsidan och fig 15 visar läsidan av ett hus som nyss har varit utsatt för ett måttligt slagregn. Av fasadernas utseende att döma har slagregnet i princip fördelat sig så som fig 17 visar, vilket också bekräftas av inträffade läckage. Väggens övre del skyddas här ej av utskjutande taksprång. Särskilt intressant är det att studera läsidan av huset. Om fasaden hade varit starkt smutsad hade man troligen här kunnat få smutskoncentrationer av det slag som visas av Järnmark (1968 a). En viss inverkan av lovartbelägna småhus kan inte uteslutas, jämför Ingelman-Sundberg (1969) fig nr 2C. Även takets form kan troligen ha en betydande inverkan liksom anblåsningvinkeln (Wirén 1969).

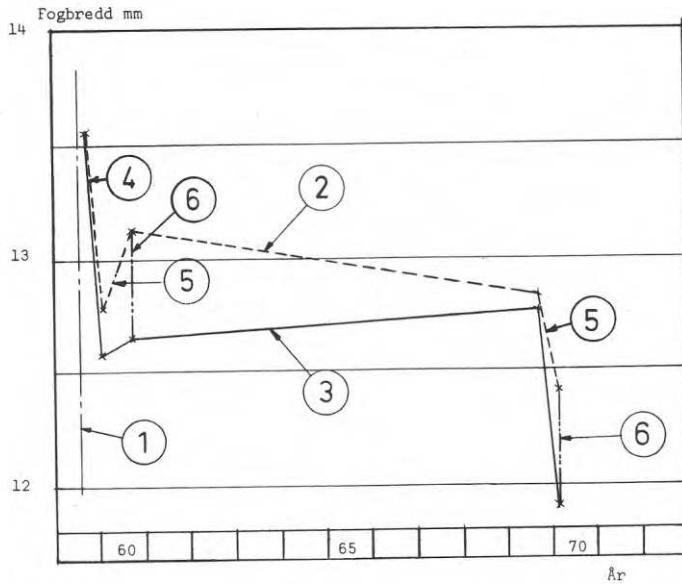
Fig. 21

Resultaten från mätningarna i Malmö antyder inverkan av en årstidsbunden fuktrörelse. Denna rörelse redovisas även av Nylund (1968) samt av Ryder & Baker (1970). I byggnaden med betongstomme och enkla element av betong med upplag i stommen samverkar de årstidsbundna fuktrörelserna i stomme och element sannolikt enligt schemat i fig 22.

Fig. 21. Fogbreddens variation i en söderfasad och en norrfasad på ett kontorshus i Malmö. Värdena är medeltal av 11 foggar och är korrigerade för skillnad i uteluftens temperatur. Mätningarna har skett 22/9 1959, 18/1 1961, 21/9 1961 (solsken), 17/10 1969 och 28/2 1970 (solsken). Elementens längd är 2 600 mm.

Fig. 21. Variation in joint width in a south and north facade of an office building in Malmö. The values are the mean of 11 joints and are corrected for differences in the temperature of the external air. Measurements were made on 22.9.1959, 18.1.1961, 21.9.1961 (sunshine), 17.10.1969 and 28.2.1970 (sunshine). The length of the wall section is 2600 mm.

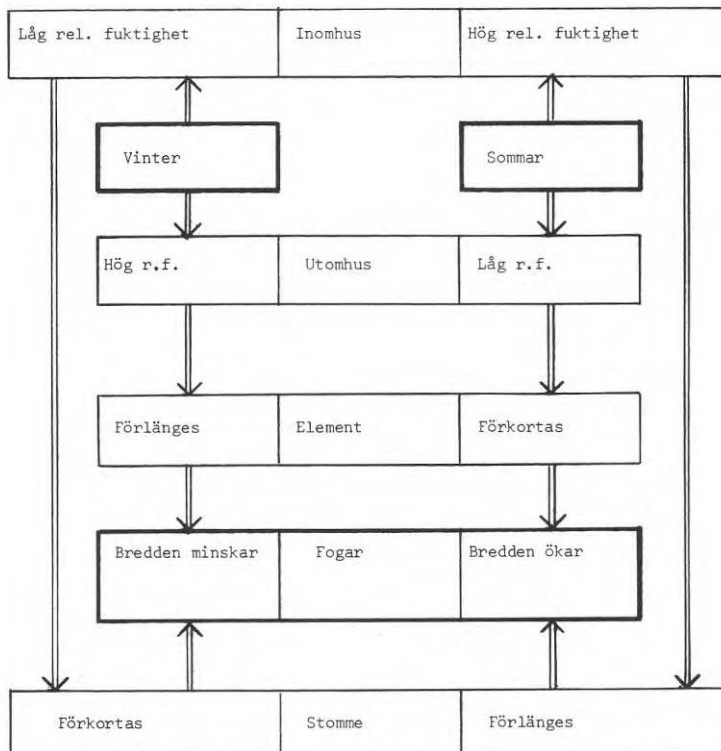
Fig. 22

Fig. 22. Inverkan på fogbredden av årstidsbundna variationer i relativ fuktighet i hus med betongstomme och på denna upplagda, enkla fasad-element.

Fig. 22. The effect on joint width of annual variation in relative humidity in a building with a concrete frame and single infill facade sections.

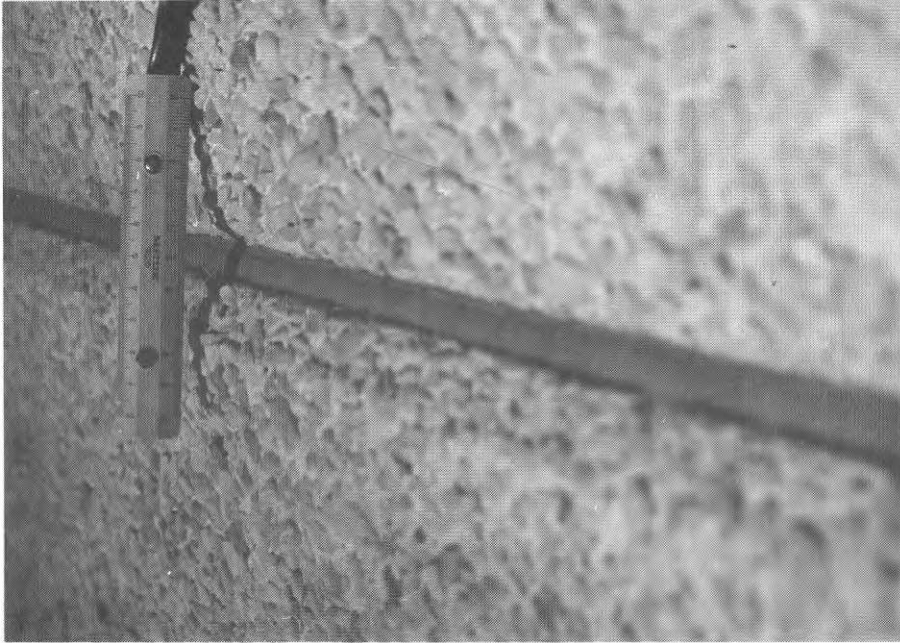
Fig. 25. Fog mellan ett övre element av 80 mm frilagd betong och ett betydligt styvare sockelelement. Vid elementets mitt har det övre elementet rört sig utåt i förhållande till det nedre, beroende på olika utböjning av i huvudsak krympning.

Fig. 25. Joint between an upper section of 80 mm exposed-aggregate concrete and a considerably stiffer basement section. At the midpoint of the sections, the upper one has moved outwards in relation to the lower one, due to differential deflection caused primarily by shrinkage.

På grund av elementens böjrörelse fås en rörelse i fogarnas djupled. Denna rörelse kan ge upphov till deformationer i fogsträngarna, särskilt i hushörn samt vid anslutningar till balkongpartier och grundmurar, se exempelvis fig 25.

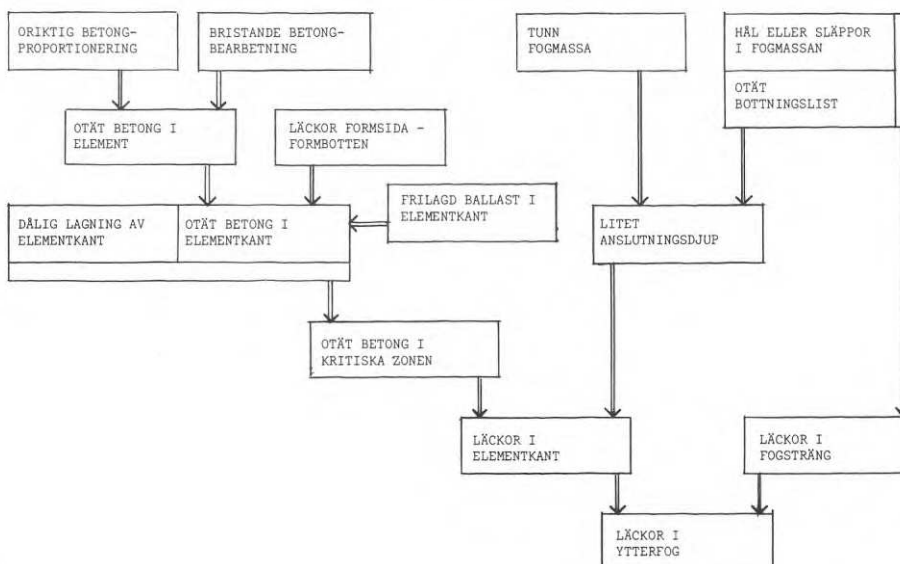
Fig. 35

Fig. 35. Sambandsschema över orsaken till läcker i ytterfog. Läcker i elementkant är vanligast och beror på otät betong i kritiska zonen eller för litet anslutningsdjup.

Fig. 35. Chart showing causal relationships for seepage in external joints. Seepage at the edges of sections is the most common and is due to permeability of the concrete in the critical zone or to inadequate depth of adhesion.

Förekomsten av läckor i ytterfogen påverkas starkt av elementkanternas kvalitet. Sambandet framgår av fig 35. För att närmare verifiera detta förhållande har stickprovsundersökningar gjorts med pordetektor enligt fig 36. Därvid har konstaterats läckor i elementkanten. Dessa kan härledas till otät betong i kritiska zonen, se fig 37 eller ett alltför litet anslutningsdjup. Några genomgående porer i element har ej påträffats.

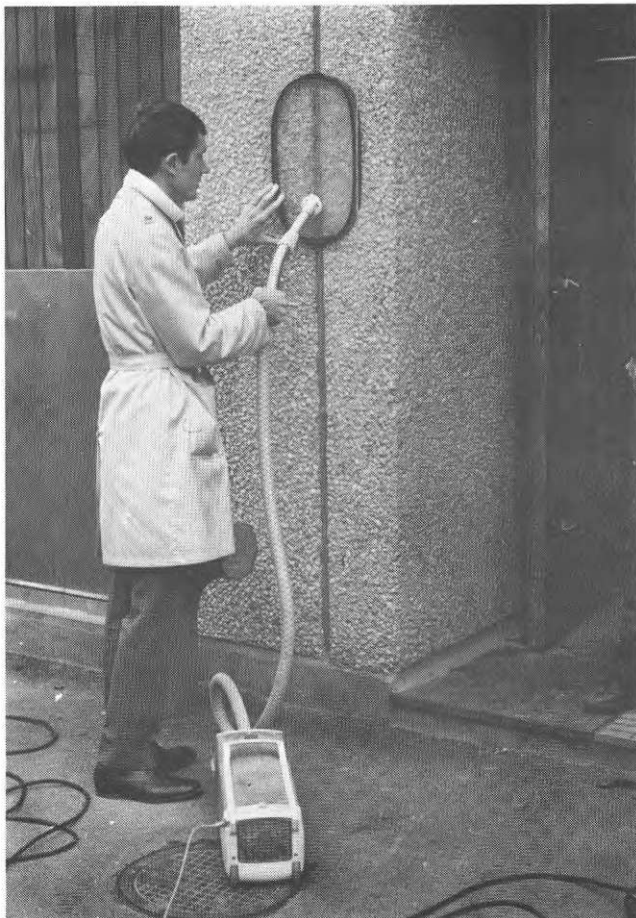
Fig. 36. Sökning av porer i fasadfogar. Fogen dränkes in med såplösning. Sugplattan som består av plexiglas med mossugumilist tryckes olika hårt mot fasaden. Dammsugaren åstadkommer då olika stort vakuum. Vid porerna uppstår efter hand såpbubblor.

Fig. 36. Tracing of pores in facade joints. The joint is soaked with a soap solution and the suction pad consisting of plexiglass with a mousse rubber edge strip is pressed against the facade with different amounts of force, in which way the vacuum cleaner exerts a suction of varying intensity. Soap bubbles arise after a time over the pores.

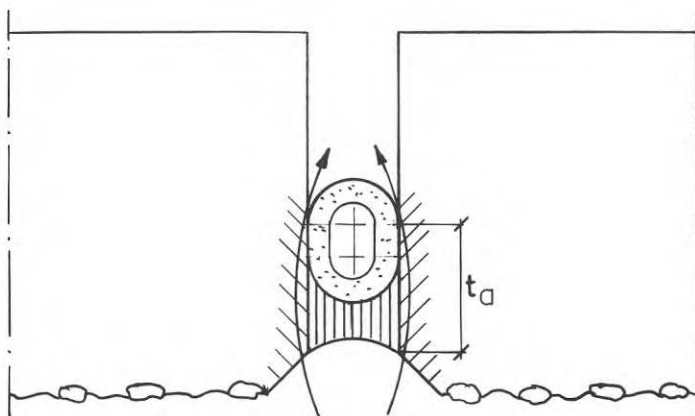
Fig. 37

Fig. 37. Läckrisker i ytterfog. Pilarna markerar den vanligaste läckagevägen genom den snedstreckade, kritiska zonen. Fogens anslutningsdjup t_a har markerats under förutsättning att bottningslisten har tät hud och ligger an mot betongen. Fogens täthet blir beroende av betongkvaliteten i kritiska zonen och anslutningsdjupets storlek.

Fig. 37. Seepage risks in external joints. The arrows mark the most common seepage path through the critical zone which is marked by cross hatching. The depth of adhesion t_a of the joint has been marked under the assumption that the retainer strip has an impermeable external skin and adheres to the concrete. The impermeability of the joint will depend on the quality of concrete in the critical zone and on the size of the depth of adhesion.

För att i möjligaste mån begränsa läckaget genom ytterfogarna bör elementkanterna vara så porfria som möjligt. Dessutom bör anslutningsdjupet vara tillräckligt stort, se fig 37.

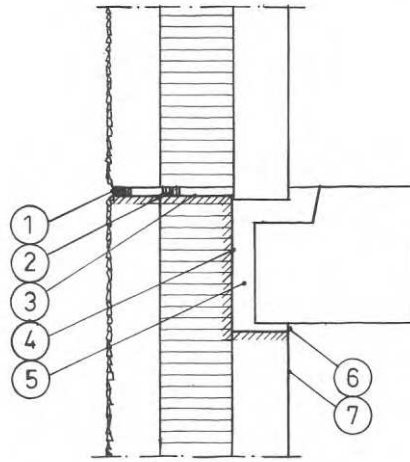
Fig. 41

Fig. 41. Exempel på felaktigt dränerad horisontalfog mellan betongelement. Vertikalsektion. Vatten som läcker in genom yttre-fogen 1 kan passera den otäta drevningslisten 2 och rinna på cellplasten 3 och vidare i gränsskiktet 4 mellan bruksfyllningen 5 och cellplasten. Det passerar ut vid takvinkeln 6 och missfärgar väggens innersida 7.

Fig. 41. Example of faulty drainage in horizontal joint between concrete sections. Vertical section. Water which seeps in through the external joint (1) can get past the permeable weather strip (2) and drip onto the cellular plastic (3), and penetrate further to the boundary layer (4) between the mortar fill (5) and the cellular plastic. The water finally emerges at the corner (6) between the wall and the ceiling and discolours the inside of the wall (7).

Elementkanternas utformning har visat sig ha betydelse för fogens förmåga att dräneras på rätt håll. Observerade skador på insidan av ytterväggar samt stickprovsundersökningar av uppskurna fogar har visat att horisontella fogar kan leda vattnet inåt i väggen. Ett typiskt exempel på en sådan felaktigt dränerad fog visas i fig 41. Den ursprungliga Allbetongväggen har icke visat liknande tendenser.

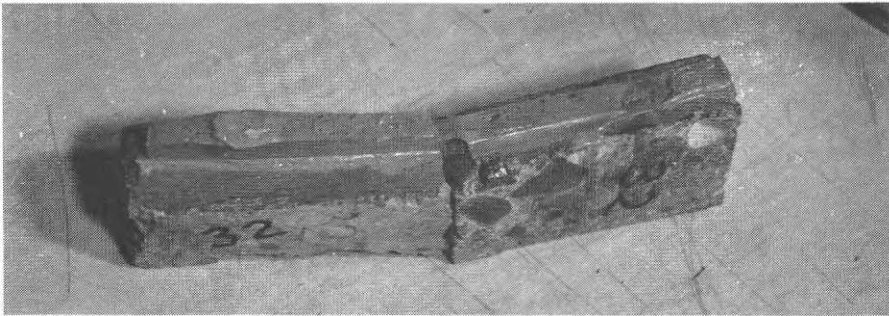
Fig. 42. Fogprov med elastisk polysulfidbaserad fogmassa, draget till brott i Hounsfield Tensiometer med draghastigheten 10 mm/minut. Brottet startade vid poren i den högra betongkroppen.

Fig. 42. Tensile test to failure in a Hounsfield Tensiometer of a joint comprising resilient jointing compound based on polysulphide. Rate of loading 10 mm/minute. Failure was initiated at the pore in the right-hand concrete section.

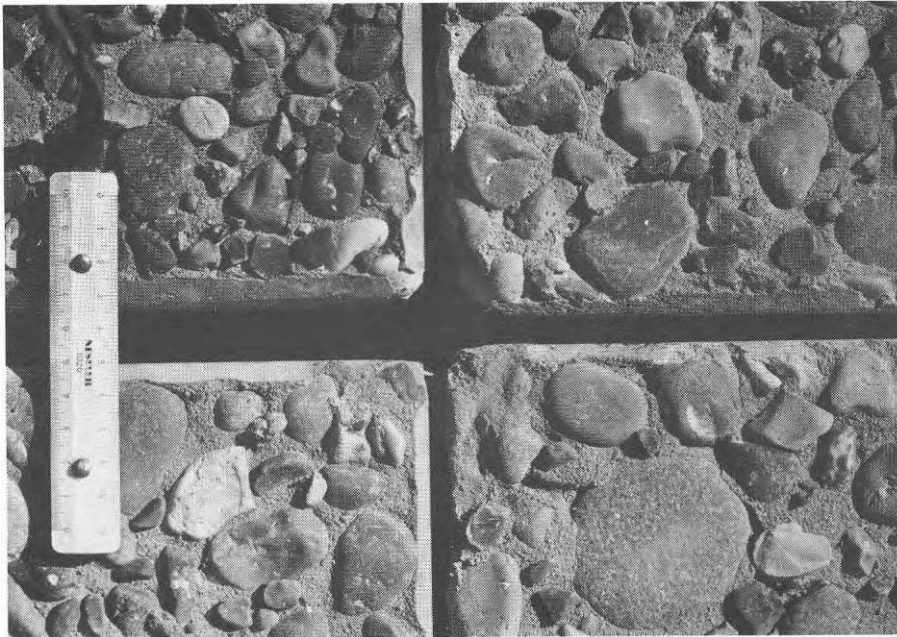
Fig. 56. Fogkors med stora procentuella variationer mellan de anslutande fogarnas bredd. De övre elementens tunna hörn har skadats vid avformning och transport.

Fig. 56. Junction of four joints. The percentage variation in width is large between adjacent joints. The thin corner of the upper section has been damaged during removal of formwork and transport.

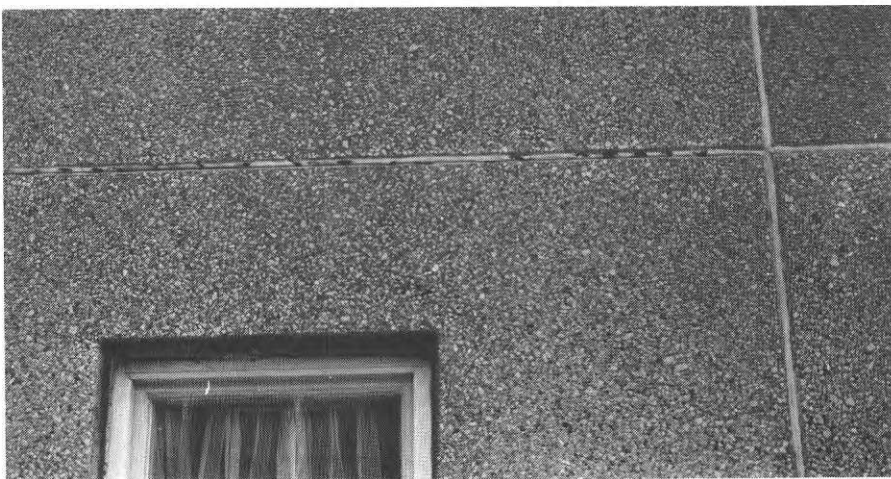
Fig. 57. Lumps of chemicals which have migrated out of the horizontal joints and been deposited outside the run of joint.

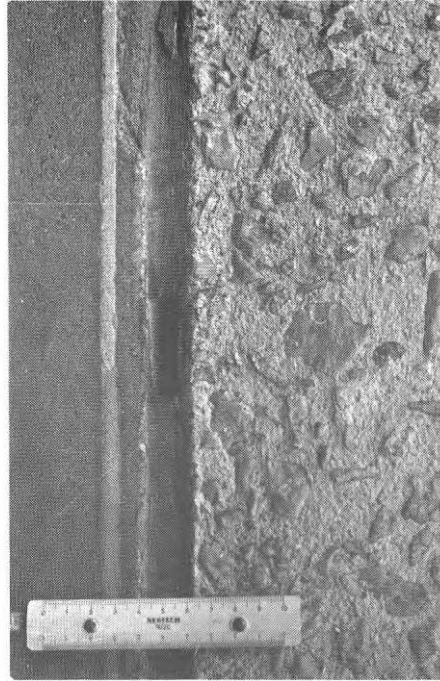
Fig. 59. TDV-öppning i horisontalfog mellan fasadelement och grundmur med huvuduppgift att dränera fogen.

Fig. 59. TDV opening in horizontal joint between facade section and basement wall with the principal duty of draining the joint.

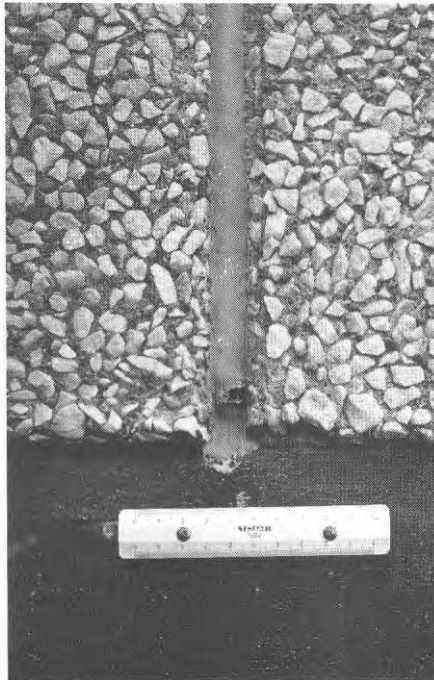
Fig. 60. Självbildat dräneringshål vid vertikalfogs nedre avslutning. Fogmassan har vid läggningen blivit tunn vid botteningslistens avslutning, varför den så småningom brustit. Botteningslistan var här torr. Vid några övriga motsvarande punkter i samma fasad var den fuktig.

Fig. 60. Natural formation of drainage hole at the bottom end of a vertical joint. When being laid, the depth of compound at the end of the retainer strip tapered off and gradually became perforated. The retainer strip was dry at this point, while at some other similar points along the facade it was wet.

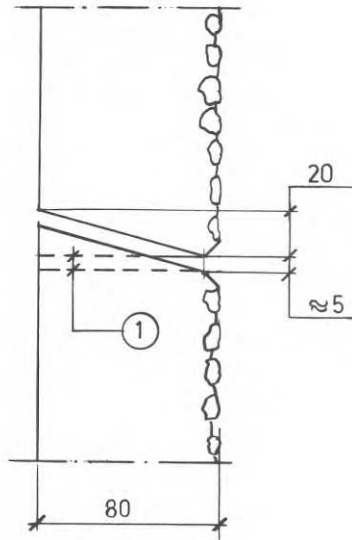
Fig. 61

Fig. 61. Öppen, lutande horisontalfog mellan fasadelement av betong. Vid infästningarna har fogen utförts horisontell (1).

Fig. 61. Open inclined horizontal joint between concrete facade sections. At the points of fixity (1) the joint was run horizontally.

I ett av de studerade husen med en höjd av 16 våningar har den horisontella fogen mellan elementen utförts med en smal, öppen fogspalt med lutning enligt fig. 61. Vid infästningarna har dock fogspalten utförts horisontell. Innanför elementen finns en dränerande luftspalt. Isoleringen är av absorberande typ, stenull respektive lättbetong.

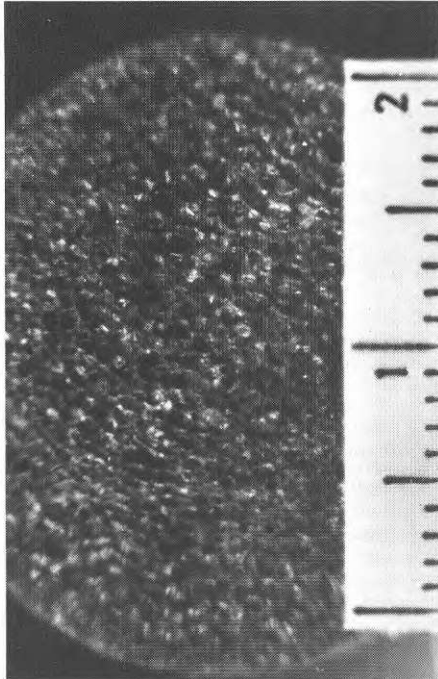
Fig. 66. Horisontalfog mellan sandwichelement i en ekonomibyggnad. Elementkanterna har frostsadats. Bottningslisten är av polyeten med öppen struktur. Betongen är något porös.

Fig. 66. Horizontal joint between sandwich units in a farm building. The edges of the sections have been damaged by frost. The retainer strip is of open-structure polyethylene. The concrete is somewhat porous.

Enligt Lorenzen (1968) har konstaterats frostsador i elementkanter vid fogar. Vid denna undersökning har påträffats ett fall med sådan frostsprängning i horisontalfogar mellan sandwichelement i en ekonomibygnad, se fig. 66. I båda fallen har bottningslistan varit utförd av fuktsugande material. Elementen som visas i fig. 66 har stavvibrerad betong. Betongens porositet kan ha bidragit till frostsadorna i detta fall.

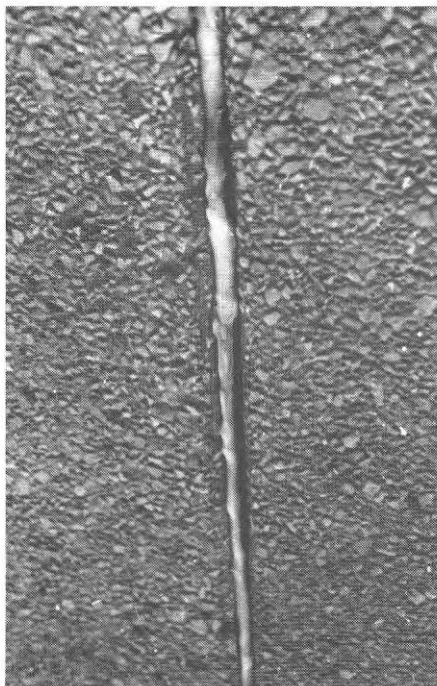
Fig. 68. Släppor i fog med plastisk oljebaserad fogmassa. Den hårt packade stenullen som utgör bottning har expanderat och tryckt ut fogmassan. I släpporna har bildats moss. Jfr Fig. 69.

Fig. 68. Sags in joint containing plastic compound with an oil base. The highly compressed mineral wool used as retainer strip has expanded and extruded the jointing compound. Moss has grown in the sags. See also Fig. 69.

I ett fall där hårt packad lös stenull använts som bottning för en oljebaserad skinnbildande fogmassa har skador observerats enligt fig. 68 och 69. Skadorna enligt fig. 68 synes ha uppkommit så att mineralullen långsamt har expanderat och tryckt ut fogsträngen så att den släppt från fogkanten. I den exponerade ytan av stenullen har bildats mossor. Skadorna enligt fig. 69 förekommer i huvudsak på solbelysta fasader. Det tjockare skinn som här har bildats synes ha spruckit dels på grund av den rörelse som finns i fogen, dels på grund av det tryck som stenullen utövar. Detta tryck har medfört att den på grund av soluppvärmningen relativt lättflytande fogmassan har runnit ut genom hålen i skinet och bildat klumpar.

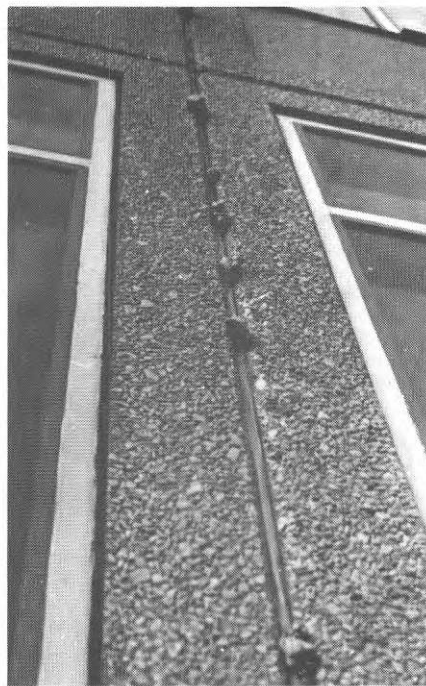
Fig. 69. Samma fogtyp som i Fig. 68 men i solbelyst fasad. Fogmassan har runnit ut genom hå i skinnet och bildat klumpar på fogen.

Fig. 69. The same type of joint as in Fig. 68 but in a facade exposed to the sun. The jointing compound has run out through holes in the skin and formed lumps on the joint.

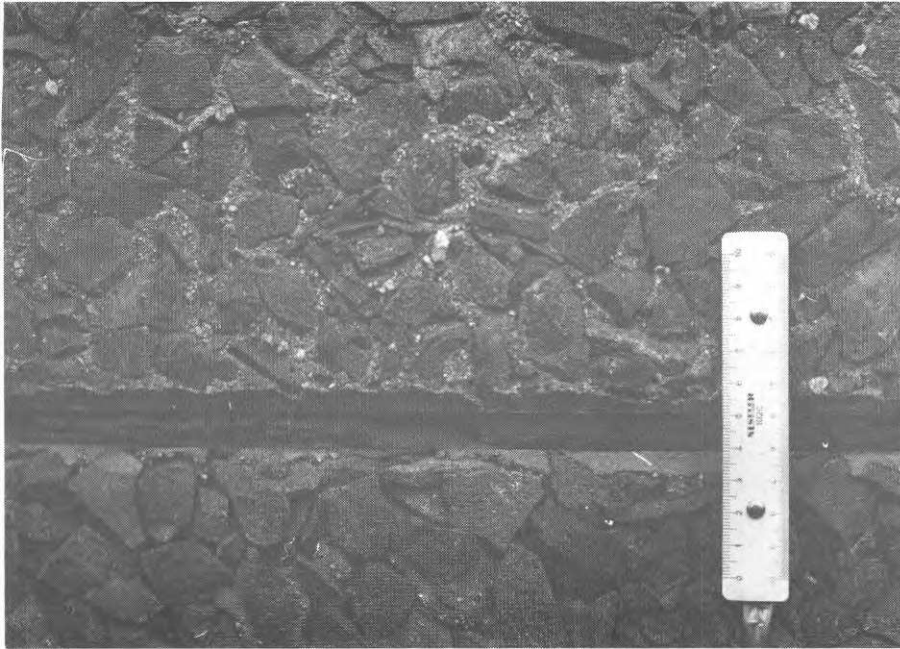
Fig. 72. Brott i svart akrylbase-rad, plastisk fogmassa. Brottet har skett i den relativt tunna fogmassan vid en skarv i botteningslisten, som består av polyeten med öppen struktur. Listan har troligen sträckts vid inläggningen. Krympning i fogmassan kan möjligen ha bidragit. Fogmassans yta är knottig. Fotot taget i fasad mot väster efter 2 år.

Fig. 72. Failure of black plastic compound with an acrylate base. Failure occurred in the relatively thin compound over a joint in the retainer strip which consists of open-structure polyethylene. It is probable that the strip was stretched when inserted, and shrinkage in the jointing compound has also probably contributed to failure. The surface of the compound is rough. The photograph was taken on a westerly facade after 2 years.

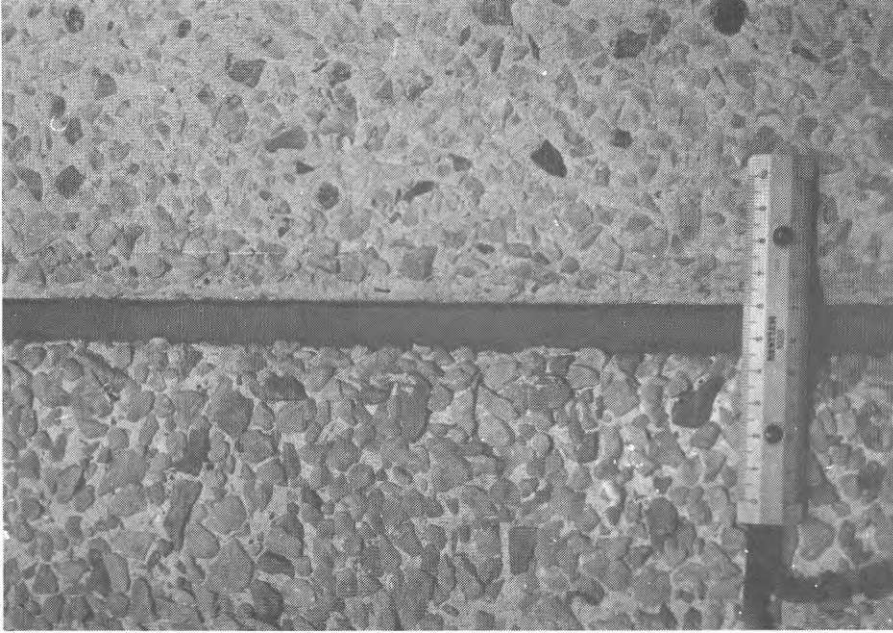
Fig. 75. Exempel på släppor i fog med mjuk, polysulfidbaserad fogmassa. För att undvika sådana skador fordras ett primersystem med stor säkerhetsfaktor och ett noggrant arbetsutförande.

Fig. 75. Examples of sags in joint with a soft jointing compound with a polysulphide base. A primer system with a high factor of safety and careful workmanship are required in order to prevent damage of this nature.

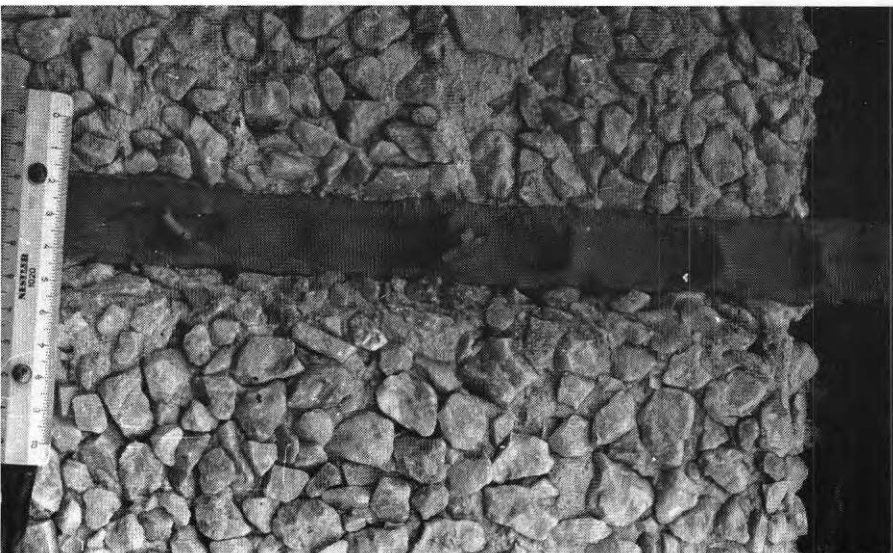
Vid iakttagelser av fogar lagda med skinnbildande fogmassor har det framkommit en skillnad i fråga om skinnets förmåga att ta upp rörelse, d.v.s. skinn av olika slag har olika brottöjning, fig. 83 visar en fog med segt skinn. När man trycker på fogen med ett finger spricker skinnet först vid ganska stor töjning. Denna egenskap synes vara mycket viktig.

Fig. 83. Fogmassa med segt skinn. När man trycker på fogen med ett finger spricker skinnet först vid ganska kraftig töjning. Skinnet har i detta fall hög brotttöjning.

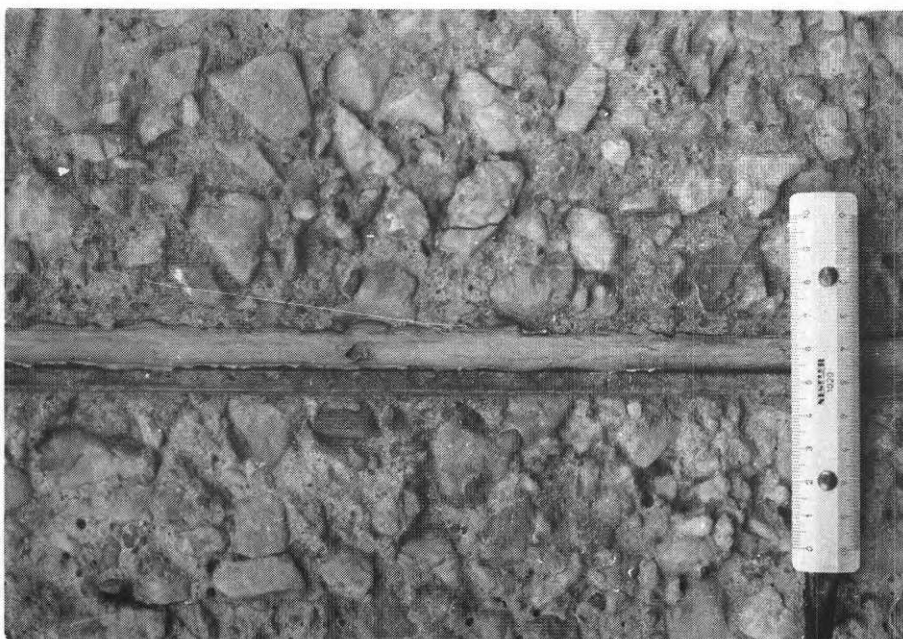
Fig. 97. Släppa i fog med mycket ljus polysulfidfogmassa. Fogmassan är hård. Den har lossnat helt från ena fogkanten. Foto taget efter 6 år i västerfasad.

Fig. 97. Sag in joint containing very light polysulphide jointing compound. The compound is hard. It has come away completely from one edge of the joint. Photograph taken in west facade after 6 years.

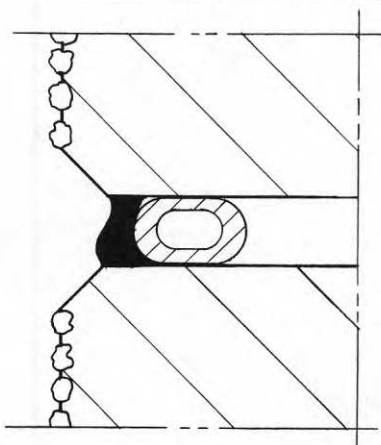
Fig. 98

Fig. 98. Effect due to running of the green jointing compound in the horizontal joint.

Fogmassans konsistens vid appliceringen måste vara så lös att den går att forma till den önskade fogsträngen och så att den ger bästa möjliga vätning av fogkanterna. Den får dock icke rinna för mycket. Detta kan vara svårt att åstadkomma vid olika temperaturer. Rinning har observerats i ett stort antal horisontella fogar. Den har visat sig så att fogen buktar, se fig. 98.

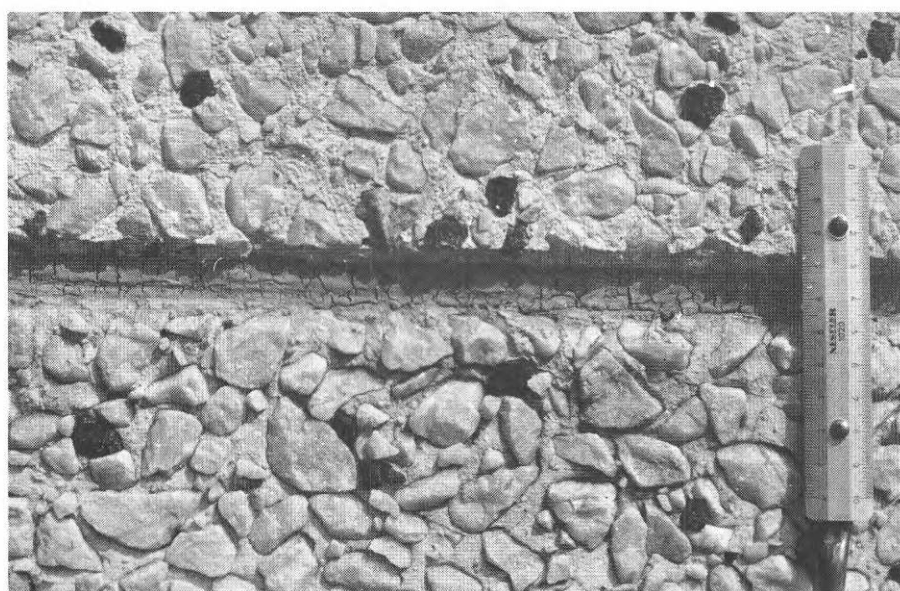
Vid fältundersökningen har i några fall påträffats fina sprickor i ytan på polysulfidfogmassan, orienterade i fogens längdriktning d.v.s. vinkelrätt mot den huvudsakliga rörelse och kraftriktningen, se fig. 99.

Orsaken har i ett fall bedömts vara hårdnande i massans ytskikt, som blivit sprött. I ett annat fall har ingen skillnad i hårdhet mellan ytskiktet och fogmassan i övrigt kunnat konstateras. Grundorsakerna har ej kunnat fastställas. Som exempel på tänkbara orsaker kan nämnas känslighet för ultraviolett strålning eller ozon, användning av såpvatten vid fogstrykningen, ofullständig härdning m.m. Ytsprickorna kan tack vare sin orientering tänkas bidra till de djupare sprickor som har observerats i samma fogsträngar.

Ytmönster med mera oregelbunden riktning, s.k. krakelering har iakttagits på två olika typer av polysulfidmassor, fig. 100 visar ett exempel på ett sådant mönster som iakttagits på i övrigt helt intakta, 8 år gamla fogar. Ytskiktet, som har en tjocklek av storleksordningen 0,1 mm synes bestå av plastiskt material, möjligen mjukgörare som migrerat från fogmassan. Krakeleringen har icke kunnat sättas i samband med någon vidare sprickbildning i massan.

Kraftig krakelering kan enligt uppgift uppstå om den ohärdade massan utsätts för snö, fig. 101.

Fig. 99. Ytsprickor i polysulfidfogmassa vinkelrätt mot töjningsriktningen. Fogmassans yt-skikt är sprött. På ytan syns spår efter blåsor. Skala: Det svarta blyertsstiftets diameter = 0,92 mm.

Fig. 100. Krakelering på ytan av en polysulfidfogmassa. Skala: Fogbredden är ca 19 mm.

Fig. 101. Kraftig krakelering i fog med polysulfidbaserad fogmassa. Enligt uppgift har den utsatts för blöt snö omedelbart efter läggningen.

Fig. 99. Surface cracks in the polysulphide jointing compound at right angles to the direction of strain. The surface layer of the compound is brittle, and traces of blowholes may be seen. Scale: the diameter of the black pencil lead is 0.92 mm.

Fig. 100. Cracking in the surface of polysulphide jointing compound. Scale: the width of the joint is about 19 mm.

Fig. 101. Heavy cracking in joint with a polysulphide-based compound. According to information, it was exposed to wet snow immediately after being laid.

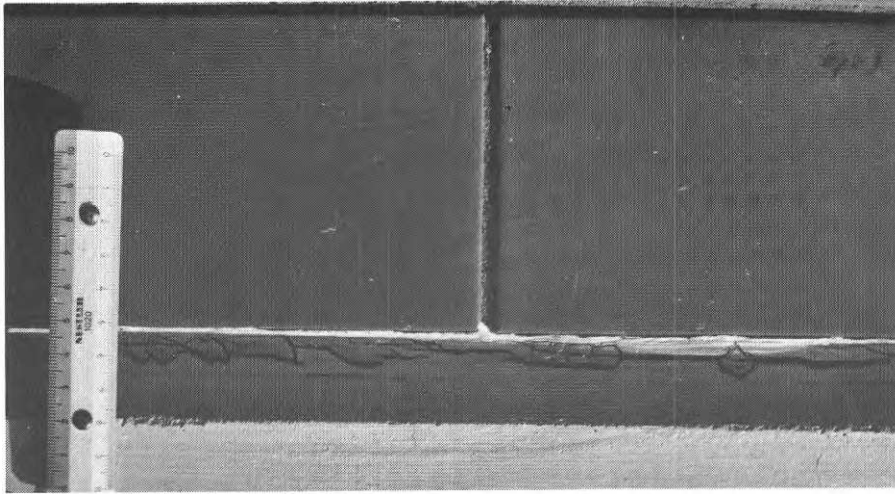
Målning av elastiska fogar har förekommit i ringa omfattning. I fig. 102 visas ett exempel på en sådan fog. På grund av rörelsen i fogen har kraftiga lokala deformationer uppstått nära den ena fogkanten. Detta har haft till följd att det spröda färgskiktet spruckit och bildat ett oregelbundet mönster i fogen. Det kunde inte klarläggas om en spricka i färgskiktet kan initiera en spricka i fogmassan.

Fig. 102. Exempel på fog med övermålad elastisk fogmassa. På grund av rörelser i fogen har kraftiga lokala deformationer uppstått nära den ena fogkanten. Detta har haft till följd att färgskiktet spruckit.

Fig. 102. Example of joint with painted-over resilient jointing compound. Owing to movements in the joints, large local deformations have occurred near one edge of the joint. As a result of this, the paint layer has cracked.

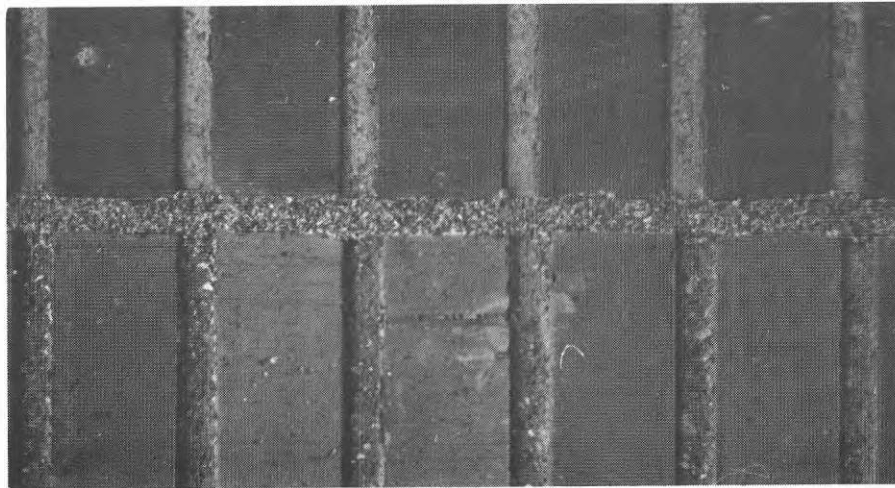
I ett fall där betongelementen hade fastgjuten tegelstav i ytan önskade man maskera massafogarna mellan elementen med samma typ av sand som användes i fogbruket mellan stavarna. Arbetet tillgick så att man med ett blästmingsaggregat blåste in sanden i den nylagda, icke härdade polysulfidfogmassan. Fogarna synes ha fungerat väl, se fig. 103.

Fig. 103. Fog mellan betongelement med fastgjuten tegelstav. Den vertikala fogen är utförd med polysulfidbaserad fogmassa. Omedelbart efter appliceringen har sand blåsts in i fogmassans yta. Fotot är taget efter 7 år i östfasad.

Fig. 103. Joint between concrete sections with brick facing cast on. The vertical joint is constructed with a polysulfide-based jointing compound. Sand was blown into the surface of the compound immediately after it had been laid. The photograph is taken after 7 years on the east facade.

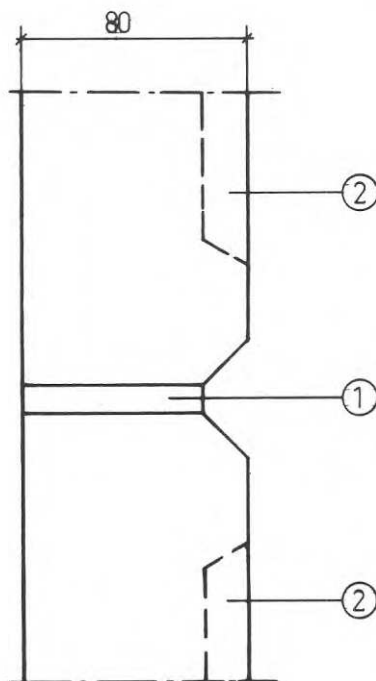
Fig. 104

I en av de undersökta hustyperna uppförda 1954 har de horisontella fogarna tätats med cementbruk. Se fig 104. Elementen har här staplats på varandra till en höjd av 7 våningar och är ledat förankrade i stommen. Väggens innerskikt har utförande enligt 2. De vertikala fogarna har fogsträng av en skinnbildande oljebaserad fogmassa som så småningom har hårdnat och spruckit, se fig. 79. Inga invändiga fuktskador har konstaterats i dessa hus.

Fig. 104. Sektion genom horisontalfog, belastad av elementens egenvikt och fogad med cementbruk (1). Utsidan är slät betong med vertikala refflor (2). Se även Fig. 79.

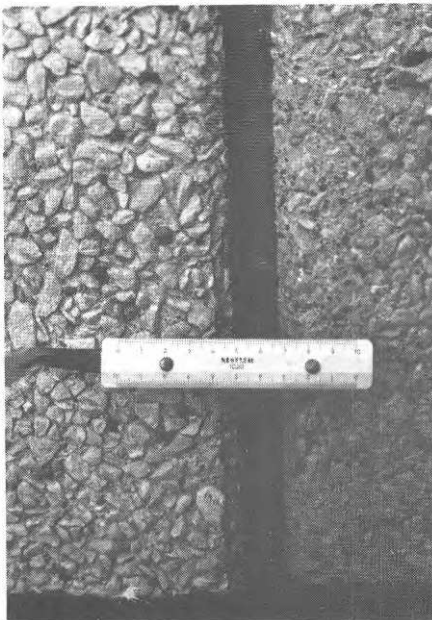
Fig. 105. Crack in a hard polysulphide jointing compound in a north facade which was not quite up to standard. The bottom of the right-hand section has moved outwards. The displacement is about the same as the width of the joint. The crack does not go right through.

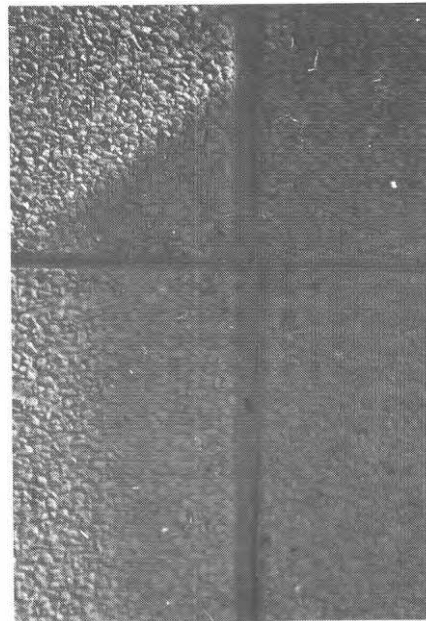
Fig. 106. Släppor och sprickor i dilatationsfog med elastisk, polysulfidbaserad fogmassa. Fotot taget vid horisontalfogen mellan tredje och fjärde våningen. Sprickbredden ökar uppåt.

Fig. 106. Sags and cracks in expansion joint containing resilient polysulphide-based jointing compound. The photograph was taken at the horizontal joint between the third and fourth floors. The crack width increases upwards.

Förutom rörelsens riktning och tidsberoende har av naturliga skäl även storleken av rörelsen betydelse för fogens funktion. Verkan av stora långtidsrörelser har observerats i dilatationsfogar och krympsprickor mellan husdelar samt vid fogar som påverkas av kryp- och sättningsrörelser. I fig. 106 visas en dilatationsfog med elastisk fogmassa som dragits sönder. Vid fogar av denna typ synes det motiverat att vänta med den slutliga fogningen minst två år. Under tiden kan en provisorisk fogning med bottningslist av beständigt material eller med en djupliggande, plastisk fogmassa anordnas. Den slutliga fogen lägges sedan direkt utanför den provisoriska.

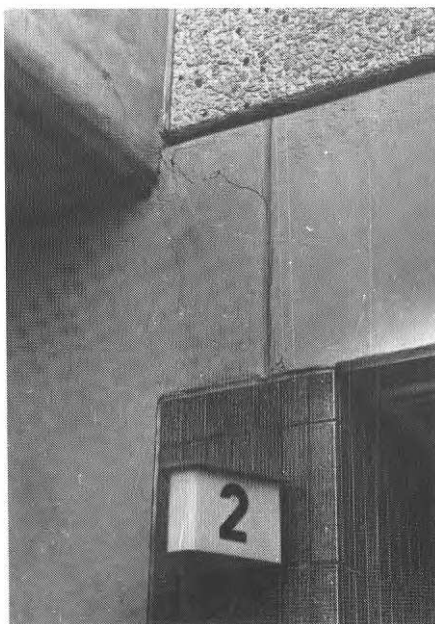
Fig. 107. Krympspricka i betongstomme vid entré till trapphus. Sprickan fortsätter i massafogen mellan fasadelement och balkongväggen.

Fig. 107. Shrinkage crack in concrete frame at entrance into staircase. The crack continues in the jointing compound in the joint between the facade section and the balcony wall.

Fig. 107 visar en krympspricka vid ett trapphus som bidragit till en begynnande sprickbildning i fogen.

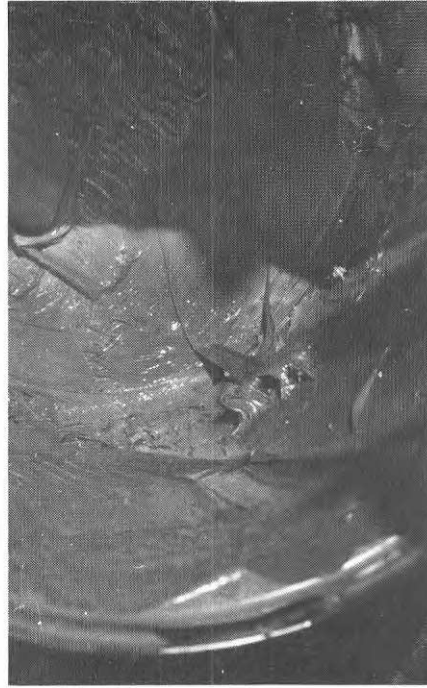
Fig. 109. Rester av oblandad massa vid botten i en burk med polysulfidfogmassa. Blandningsspiralen har ej förts ut till periferin av burkens botten, vilket även bekräftades vid studium av botten från utsidan, där spåren efter blandaren framgick.

Fig. 109. Residue of unmixed compound at the bottom of a tin containing polysulphide-based compound. The spiral track of the mixer does not come up to the periphery of the bottom of the tin, which was also confirmed by a study of the outside of the tin where the track of the mixer could be seen.

Vid stickprov som tagits vid pågående fogningsarbete har konstaterats att risk föreligger att den blandning av tvåkomponentmassor som utföres på arbetsplatsen kan ge mindre gott resultat. En speciell risk föreligger vid periferin av blandningskärllets botten där det kan uppstå oblandade rester fig. 109. Om dessa följer med vid appliceringen kan de troligen vara orsak till lokala, ofullständigt härdade partier och färgskiftningar i fogsträngen. Några enstaka exempel på sådana synpunkter har också upptäckts i lagda fogsträngar.

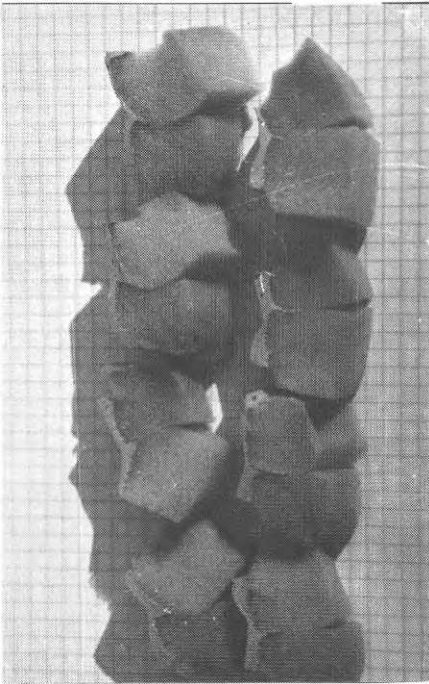
Fig. 111. Fog med mindre gott utförande. Fogspalten är för smal. En träbit har kvarlämnats i fogen. Massan har lagts för långt ut mot frilagd betongyta. Tillsätningen har försämrats av ballasten. (Plastisk fogmassa).

Fig. 111. Joint of slightly unsatisfactory construction. The gap is too narrow, a piece of wood has been left in the joint and the compound has been laid too far out towards the exposed concrete face. Smoothing of the joint was made difficult by the aggregate (Plastic jointing compound).

elementkanterna är av föreskriven kvalitet (eventuellt efter likare), rena och torra samt försedda med föreskrivna dräneringskanaler. fogspalten är torr och uppfyller föreskrivna toleranser samt är fri från hinder fig. 111

fogens utseende är godtagbart, fig. 111
