R43:1972

**Ljudbangar och
byggnadsskador**

**Anne Marie Wilhelmsen
Bertil Larsson**

Ljudbangar och byggnadsskador

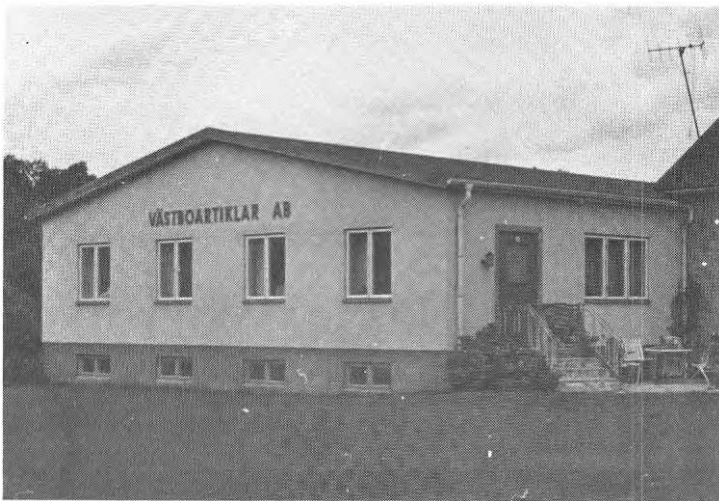
FIG. 20. Gavelfasad av lättbetong.

Endast i ett fall bedömdes ljudbangar ha kunnat medverka vid skadans uppkomst. Sprickor hade här uppstått på en yttervägg av låsfogad lättbetong. Fig 20. Väggen utgör gavel i en lagerbyggnad och är ca 10 m lång, 2,5 m hög vid hushörnen och 4 m vid gavelspetsen. I väggen finns fyra fönster av ca 1 m bredd och 1,3 m höjd. Inga tvärgående mellanväggar finnas. Väggen bär upp takelement av lättbetong. Den belastas horisontellt av belysningsarmaturer, som hänger i wirar, fästa med krokar i gavelväggarna. Fig 21.

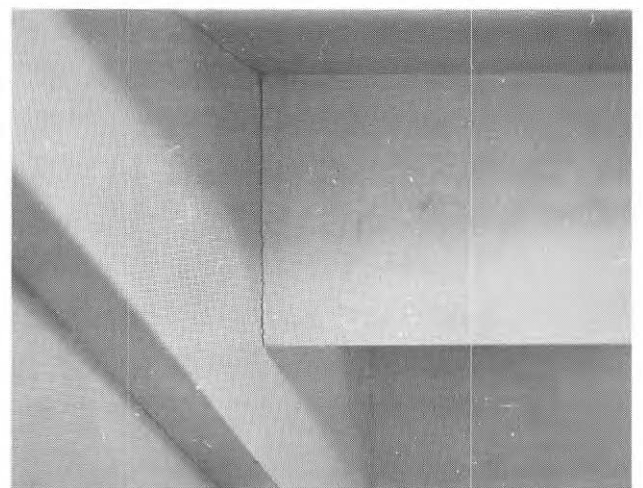
FIG. 24. Springor i innertrappa av trä.

Åtta fall av skador på innertrappor av trä hade anmälts. Klagomålen gällde springor mellan vangstycke och vägg eller springor mellan vangstycke, plansteg och sättsteg. (Fig 24)

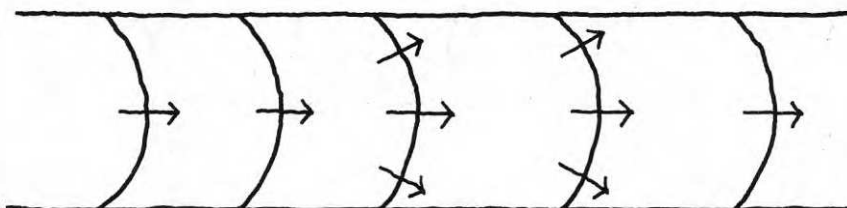
De symmetriska revbensmärkena i fig 27 visar att båda glasytorna var utsatta för likartad spänning då sprickan uppstod (t ex vid termiska spänningar).

FIG. 27. Symmetriska revbensmärken på brottyta i glas. Pilarna visar sprickans fortplantningsriktning.

Revbensmärkena på brottytorna är symmetriska (fig 27) och sprickan är i hela sin längd vinkelrät mot glasytorna.

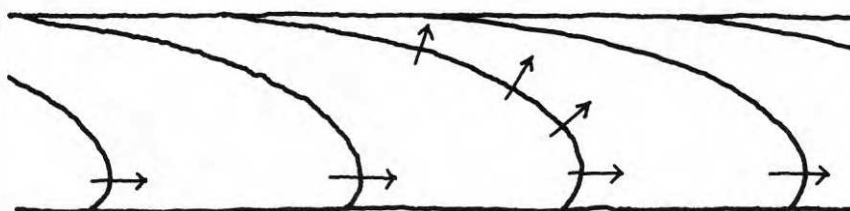
Om glasets båda ytor varit olika belastade, blir revbensmärkena ej symmetriska. Fig 28 visar märken av denna typ. Här har genom t ex böjning av glasets den ena ytan, nedåt på bilden, utsatts för en kraftigare dragspänning. Revbensmärkena är glesa i dragzonen och täta i tryckzonen.

FIG. 28. Osymmetriska revbensmärken. Glasets har böjts så att den ena sidan utsatts för dragspänning.

Brott på grund av glasets böjning kan likna brott orsakade av temperaturskillnad i glaset, men är inte i hela sin längd vinkelräta mot glasytorna. Revbensmärken på brottytan är asymmetriska. Fjädermärken kan förekomma. (Fig 28, 29).

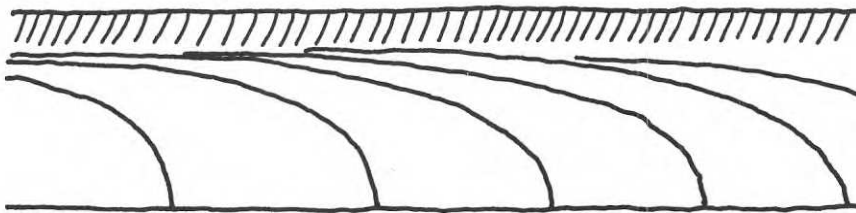
Fig 29 visar kombination av revbensmärken och fjädermärken. Dragspänningen har varit störst i den glasyta, som är vänd nedåt på bilden. Revbensmärkenas begränsning uppåt anger var den ursprungliga dragzonen slutade. När sprickan nått hit blev den ursprungliga tryckzonen plötsligt utsatt för kraftig dragspänning och sprickan fortsatte under bildandet av fjädermärken.

FIG. 29. Osymmetriska revbensmärken i kombination med fjädermärken.

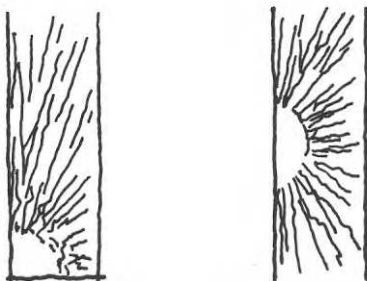
I den punkt, där sprickan börjat, kan ibland en slät, rund "spegel" iakttas. (Fig 30). Storleken på denna beror på storleken av den last, som orsakat brottet. Ju större spegeln är, desto mindre har lasten varit. I PPG Industries Technical

FIG. 30. "Spegel" på brottytan i sprickans utgångspunkt. Till vänster brottytan för en spricka som börjat i glaskanten; till höger för en som börjat på glasytan.

Service Report No 104 B anges att om spegeln är så stor, att någon radie inte kan mätas ($r \geq 25$ mm) så har lasten varit så liten, att någon defekt hos glaset haft avgörande betydelse.

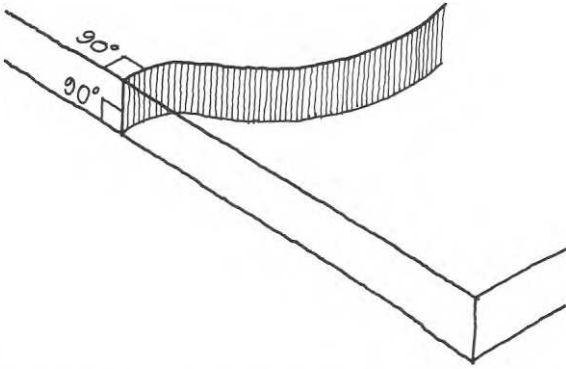
FIG. 31. En spricka som uppstått genom temperaturspänningar är vinkelrät mot glasytorna och i brottpunkten vinkelrät mot kanten.

I en del fall kan bangen uteslutas, nämligen där brottet tydligt visar sig ha uppkommit genom termiska spänningar (fig 27, 31) eller genom ett slag mot rutan (fig 32, 33).

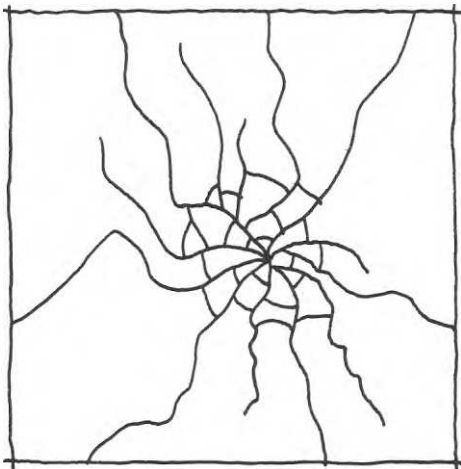
FIG. 32. Sprickbild efter en fotboll på en glasruta ca 1 x 1 m.

Ett slag mot en glasyta resulterar i en böjning av en del av glaset. Märkena på brottytorna blir därför av samma slag som de som beskrivits ovan. Sprickbildningen ger ledning beträffande det föremål som slagit till rutan. Fig 32 visar sprickbild efter ett stort, mjukt föremål i låg fart (t ex fotboll), och fig 33 efter ett mindre och hårdare föremål i högre fart (t ex golfboll). En gevärskula ger ett litet, koniskt hål i glasrutan.

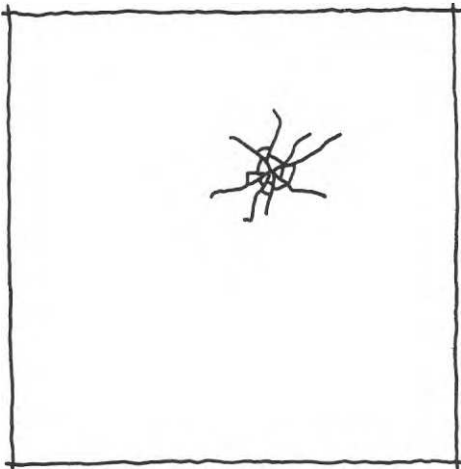
FIG. 33. Sprickbild efter en golfboll på en glasruta ca 1 x 1 m.

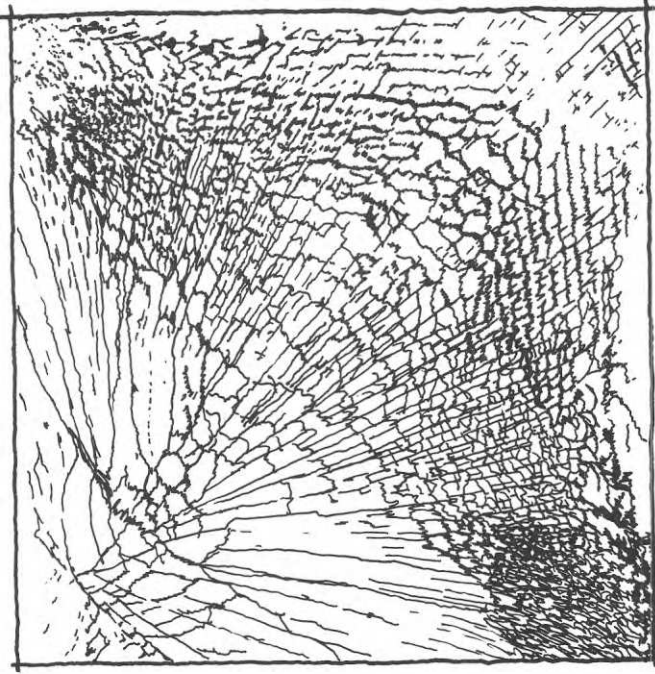
FIG. 34. Sprickbild efter en utbredd last över hela glasytan.
Brottet är orsakat av starka spänningar.

En utbredd last över glasytan ger en utböjning av glasrutan. Spänningen blir störst längs diagonalerna på något avstånd från centrum av rutan. Sprickbilden kan beskrivas som ett virr-varr av sprickor i ett mönster utgående från ett ursprungligt brottställe (fig 34). Brottytorna har märken som visar att orsaken är böjning av glaset.

Glasbrott som direkt orsakas av bangar med höga övertryck visar en sprickbild som tyder på en över hela glasytan ut-

bredd last, (Fig 34). I dessa fall skadas glas på byggnadens stötsida för lägre nominella övertryck än på dess läsida. Större glasrutor skadas för lägre övertryck än mindre rutor med glas av samma tjocklek och kvalitet.

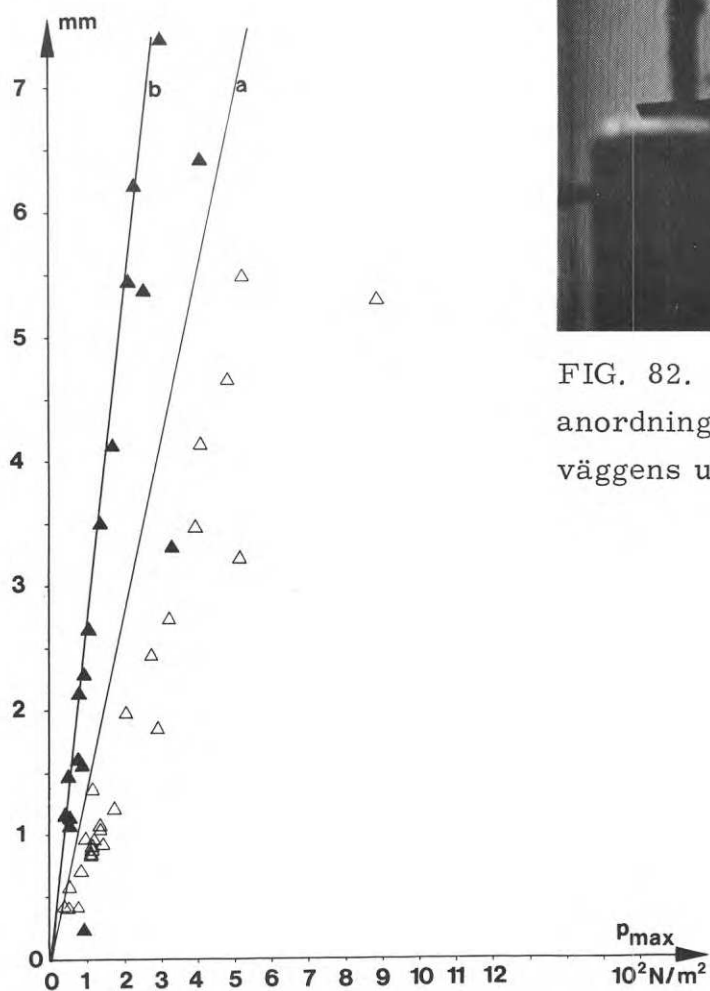
FIG. 83. Mätpunkt 57. Uppmätt utböjning hos provväggen i PT vid olika övertryck. \triangle anger värden för den styva väggen och \blacktriangle för den veika väggen. Linjerna a och b symboliserar beräknad utböjning för den styva respektive veika väggen med $DAF = 2, 15$.

Provväggarnas mittutböjning mättes med en anordning enl fig 82. De uppmätta värdena presenteras i diagrammet i fig 83. I diagrammet finns inlagda två linjer som representerar de maximala utböjningar som beräknades efter laborieförsöken med statisk last och $DAF = 2,15$ (se kap 9.2). Största registrerade värdet var 3,4 mm inåt och 4,0 mm utåt vid flygprofil 5:1 (den vekare väggen), samt 2,5 mm inåt och 3,0 mm utåt vid flygprofil 6:1 (den styvare väggen).

Utböjningen var markant större för den veika väggen i PT än för den styva. Något samband mellan vertikallast och utböjning kunde inte utläsas (se diagrammet i fig 83). Av diagrammet framgår också, att inget mätvärde från fältförsöken överstiger de beräknade maximala värdena för utböjningen. Värdena kan inte direkt jämföras med svenska normer, då dessa (SBN 67) endast anger tillåtna spänningar.

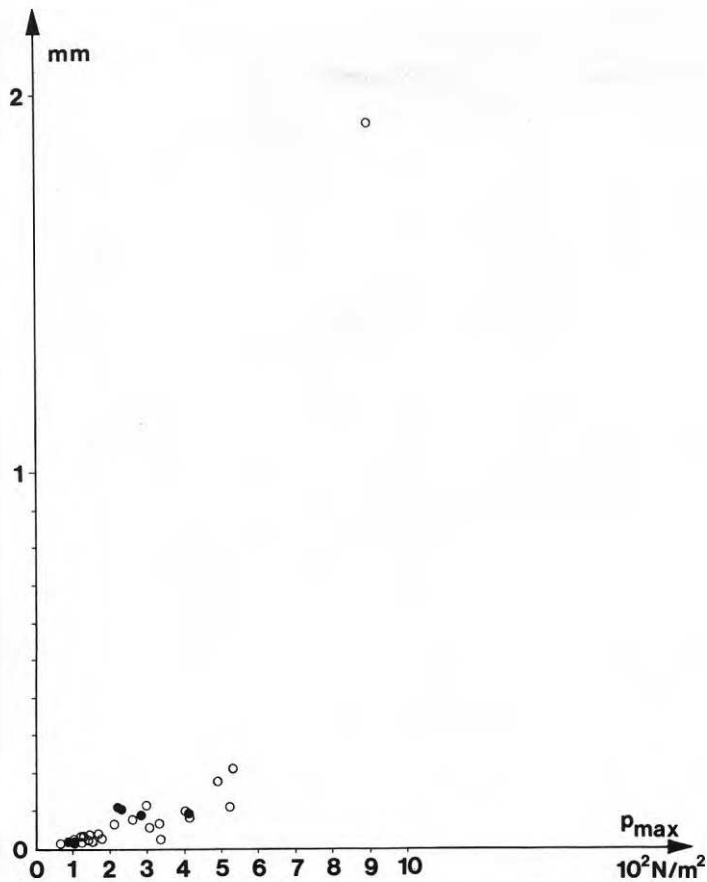
FIG. 97. Mät punkt 39. Uppmätt glipning till höger om fönster i PH:s rum 1. ○ och ● symboliserar konfiguration I, II, V och VI respektive III och IV.

Mätgivarens läge framgår av fig 96. Mätvärdena framställs grafiskt i fig 97.

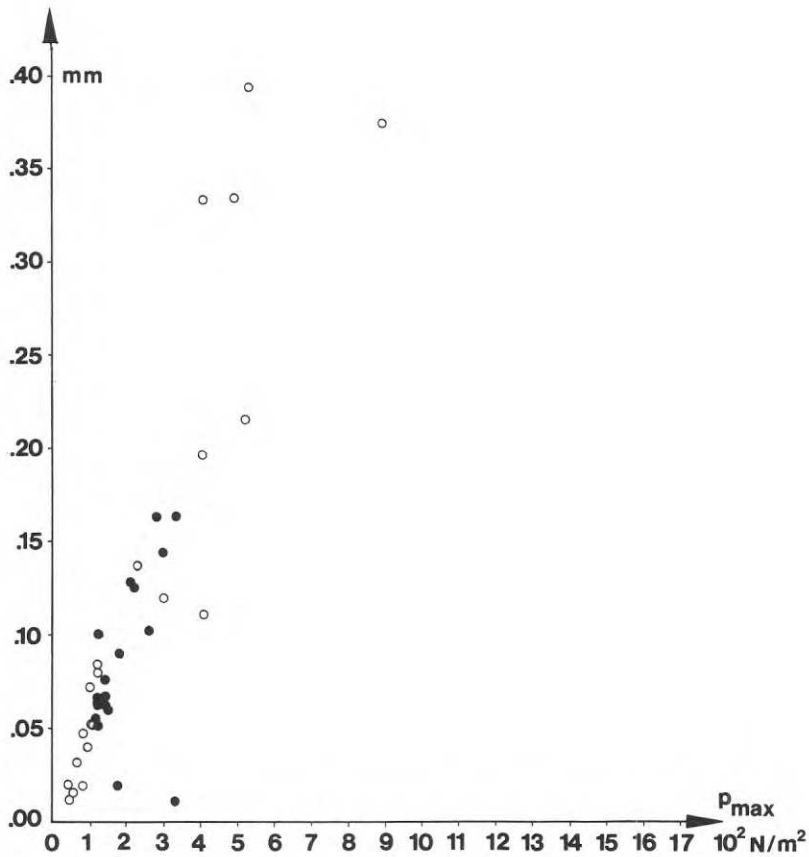
FIG. 99. Mät punkt 40. Uppmätt glipning under fönster i PH:s rum 1. O och ● symboliserar konfiguration I, II, V och VI respektive III och IV.

Mätgivarens läge framgår av fig 98. Fig 99 framställer mätvärdena grafiskt.

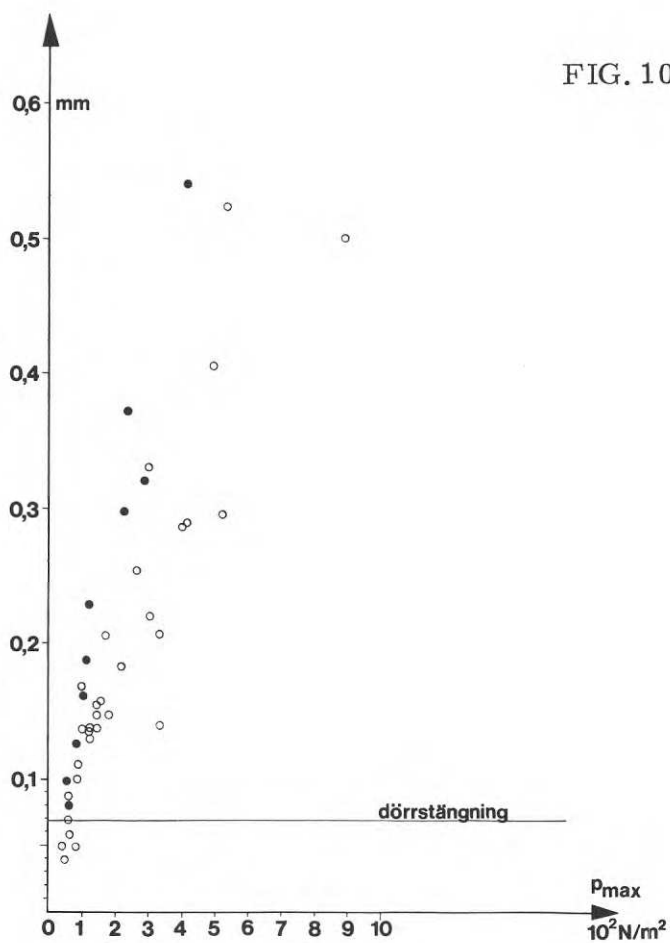
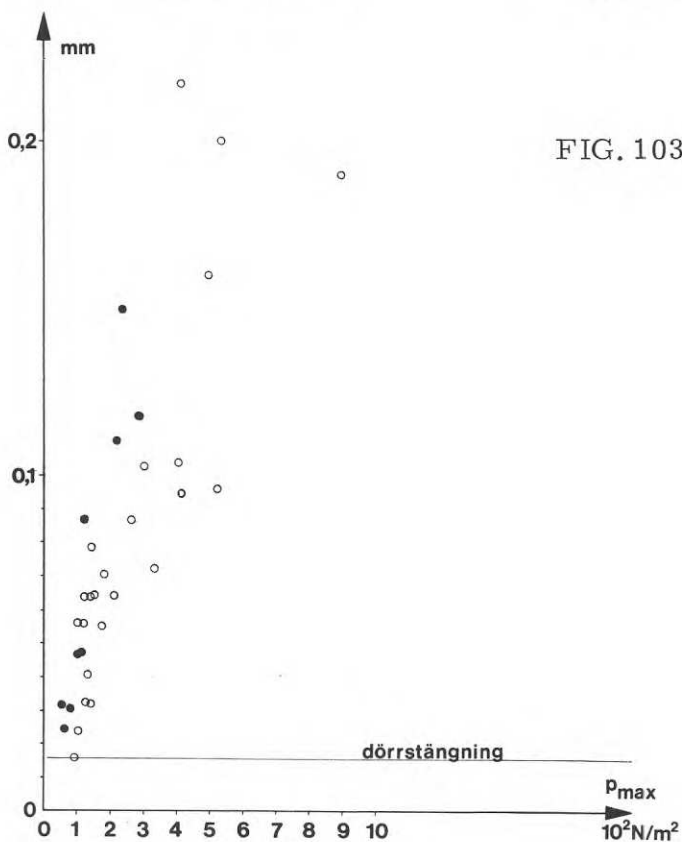
FIG. 102 och 103 ovan. Mätpunkt 41 och 42. Uppmätt vinkeländring vid tak i PH:s rum 1. O och ● symboliserar konfiguration I, II, V och VI respektive III och IV.

Ett studium av de mätvärden, som presenteras på fig 102 och 103, visar att vägg och tak troligen endast böjer ut, dvs taket parallellförskjuts inte vertikalt. Takets upplag, dvs den linje omkring vilken taket vrider sig, ligger någonstans mellan väggens ytter- och innerliv. Den ligger närmare innerlivet för negativa rörelser (takets buktar neråt) än för positiva.

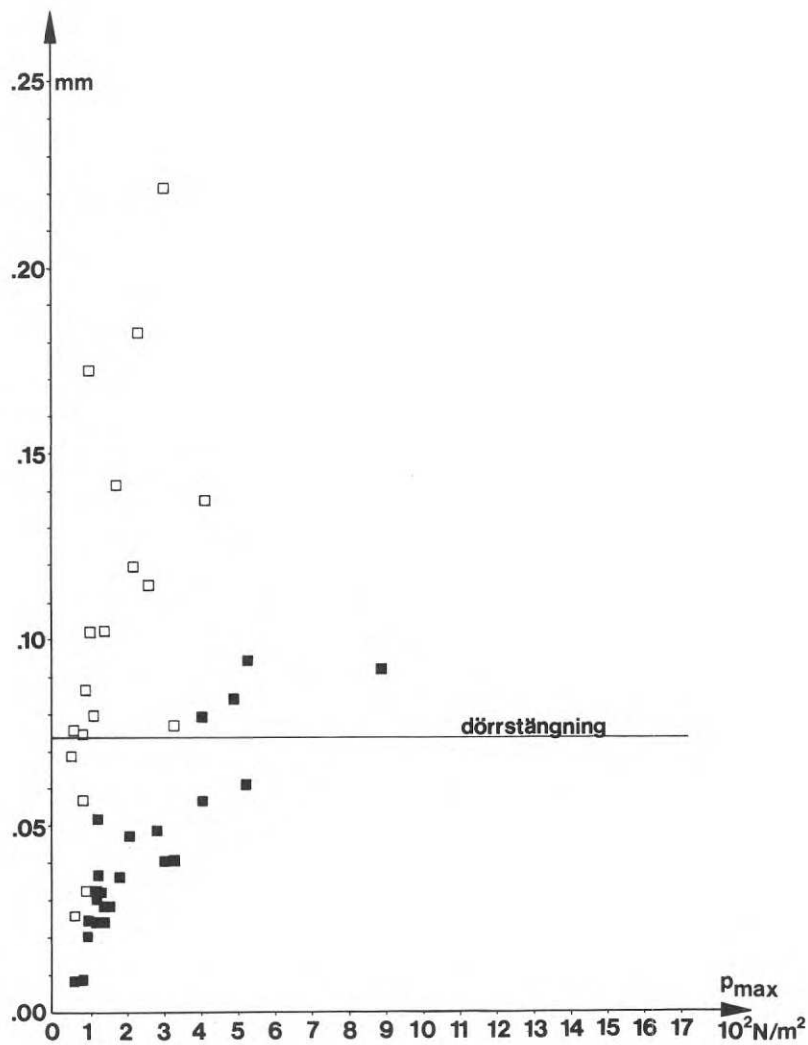
FIG. 107. Mät punkt 44. Uppmätt rörelse under överskåp i PH:s rum 1. □ symboliserar att skåpet är belastat och ■ att det är obelastat.

Mätgivaren placerades under skåpet så att den mätte dettas vertikala rörelse relativt väggen, se fig 106. Av mätvärdena framgår att rörelsen är både positiv och negativ, dvs skåpet har rört sig både nedåt och uppåt. Den positiva rörelsen, dvs skåpets rörelse nedåt, är i regel större än den negativa.

Största registrerade totala rörelsen, 0,221 mm, uppträdde vid flygprofil 5:1. Samtliga mätvärden presenteras grafiskt i fig 107.

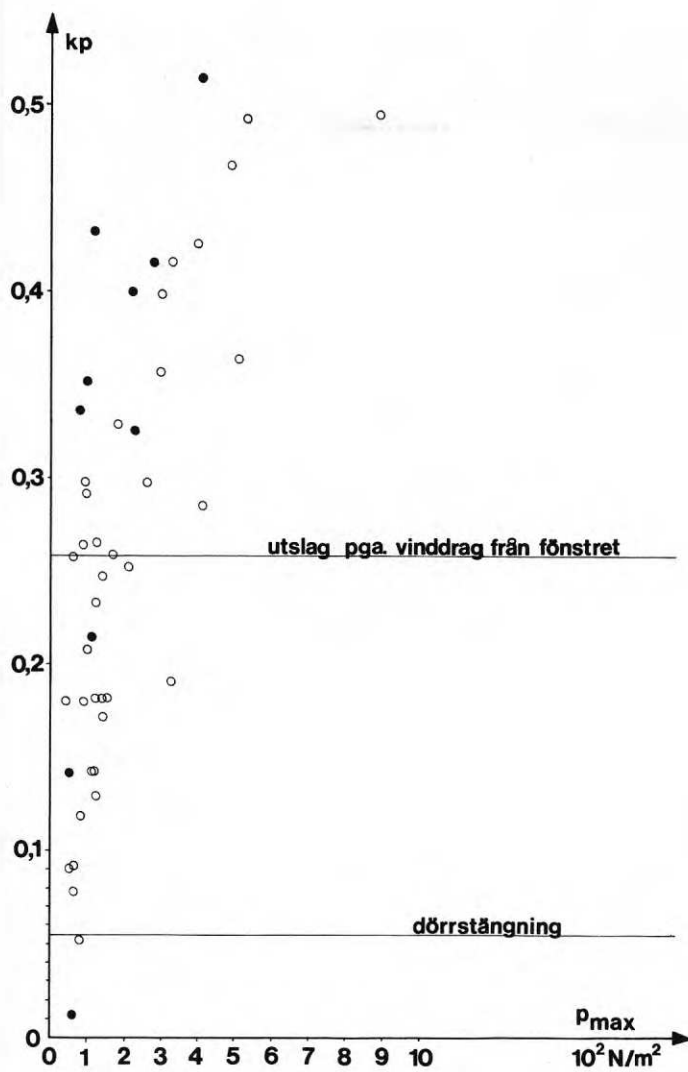
FIG. 110. Mät punkt 46. Uppmätt kraftändring på tavelkrok i PH:s rum 2. ○ och ● symboliserar konfiguration I, II, V och VI respektive III och IV.

Den grafiska bilden, se fig 110, visar summan av positiv och negativ kraftändring, dvs största kraftändringen på kroken mellan tavlans vändlägen under en svängning.

För övertryck upp till 100 N/m^2 registrerades kraftförändring upp till 3,0 N. Största värdet, 5,0 N, registrerades vid 400 N/m^2 .

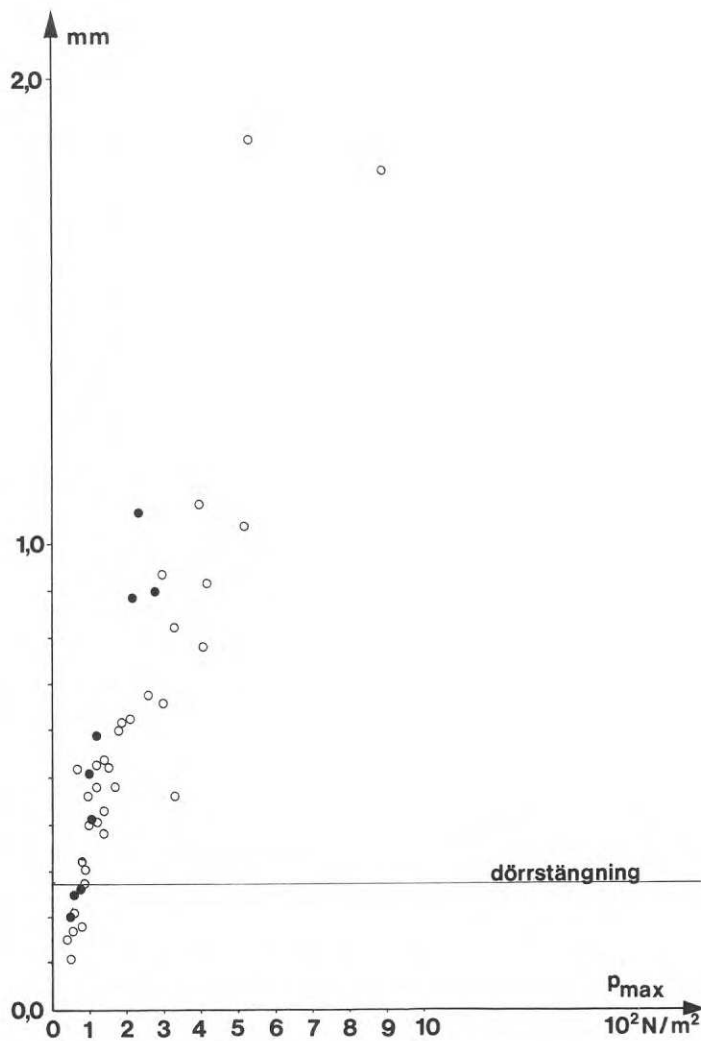
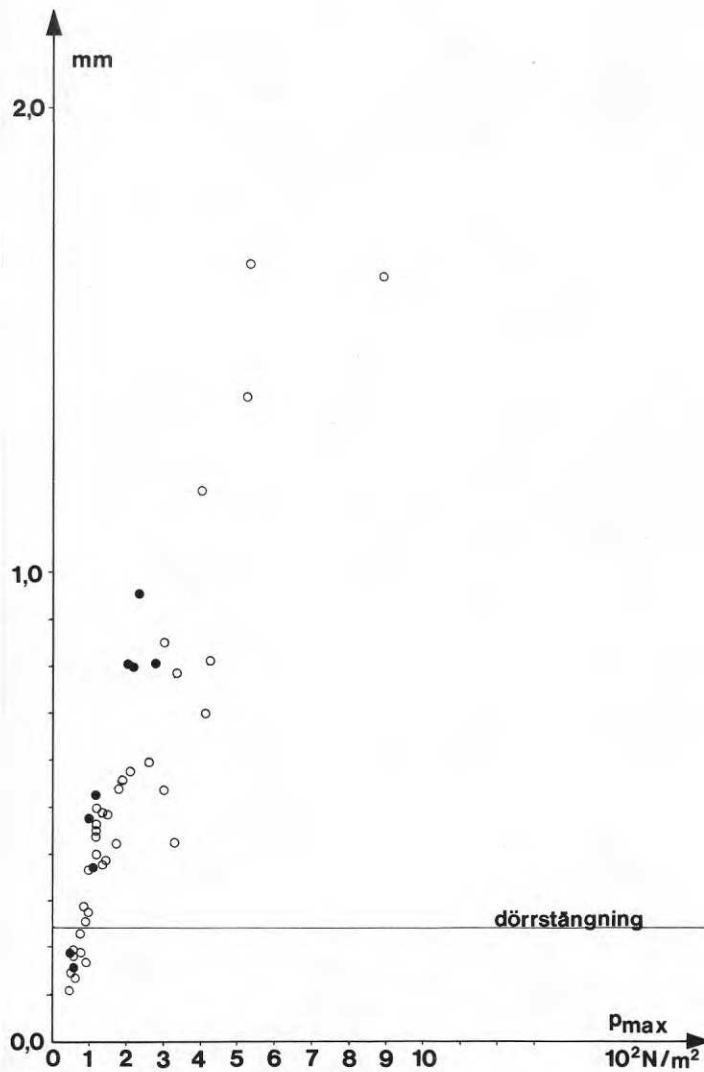
FIG. 113. Mät punkt 47. Diagram över uppmätta värden.

Av dessa framgår att utslagen på de båda mätgivarna 47 och 48 är av samma storleksordning, vilket indikerar att vinkeländringen i hörnet varit obetydlig.

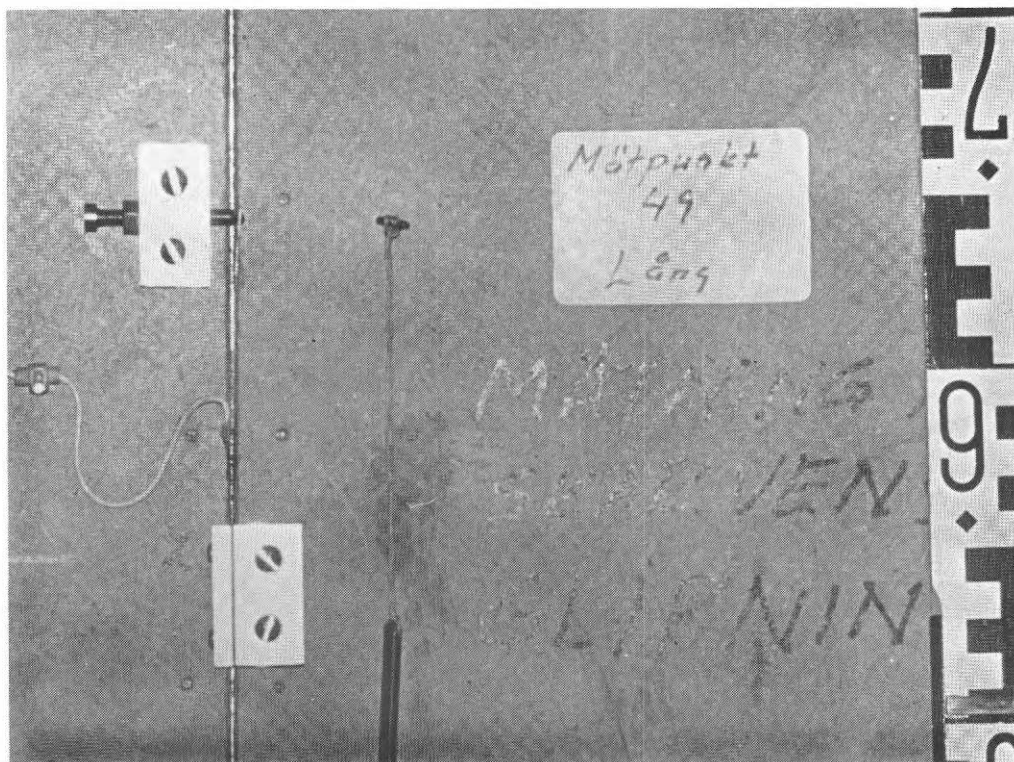
FIG. 115. Mät punkt 49, glipning i skivskarv, PH rum 2, anflygningsriktningen.

Mätgivarens placering framgår av fig 115. Endast ett fåtal mätningar gav så stora utslag att utvärdering kunde ske. Vid flygprofil 7 uppgick glipningen maximalt till 0,087 mm.

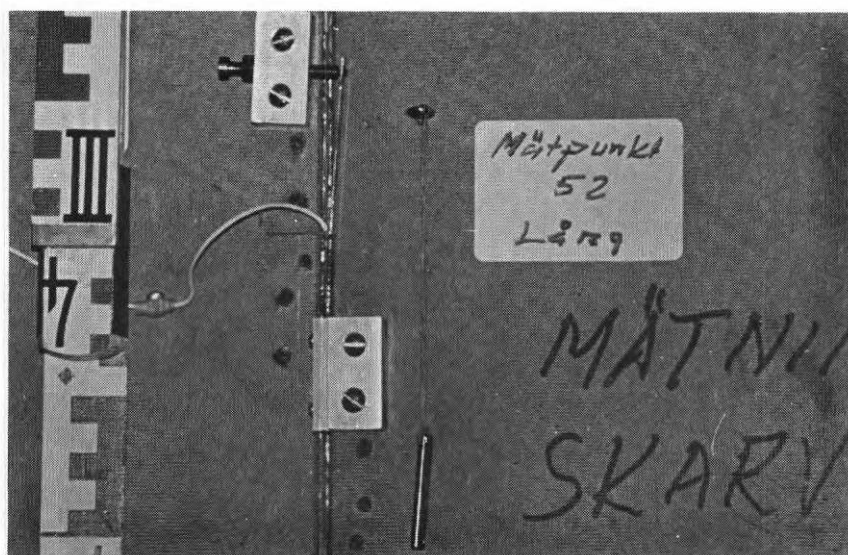
FIG. 120. Mät punkt 52, glipning i elementfog, PH rum 2.

Då utslagen, med undantag för flygprofil 7, var mycket små, är osäkerheten vid utvärderingen mycket stor. Glipningen höll sig (med undantag av flygprofil 7) under 0,065 mm. För flygprofil 1 var glipningen mindre än 1/100 mm.

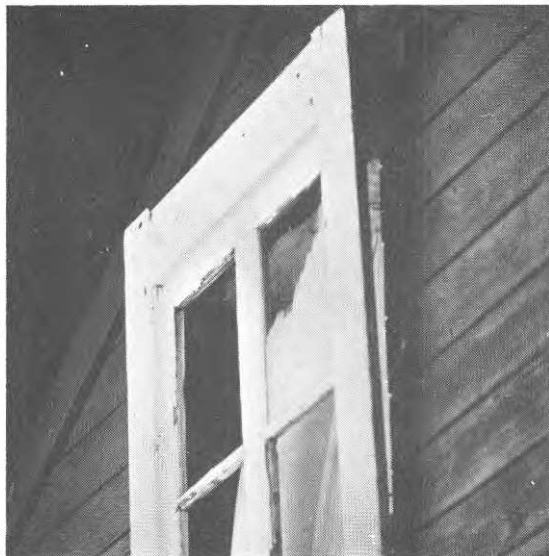
FIG. 121. Vindsfönstret i Nilssons hus som lossnade vid flygning 7:1.

Inga synliga skador uppstod förrän under flygning 7:1 ($p_1 = 1\ 680\ \text{N/m}^2$). Ett fönster med fast enkelglas, spikat utifrån över fönsteröppningen, lossnade i överkanten. (Fig 121). Vid samma flygning förlängdes en gammal spricka i ytterrutan till ett tvåglasfönster ca 20 cm. (Fig 122). Glasrutans mått var ca 50 x 100 cm. Under flygning 7:2 ($p_1 = 1\ 740\ \text{N/m}^2$) uppstod i samma glasruta ytterligare en spricka. (Fig 123). På övriga inspekterade glas uppstod inga synliga skador. Båda fönstren finns på den mot anflygningsriktningen vända gaveln av ett hus (Nilssons) beläget ca 100 m söder om flygstråket.

FIG. 121. The attic window in Nilsson's house which became detached during overflight 7:1.

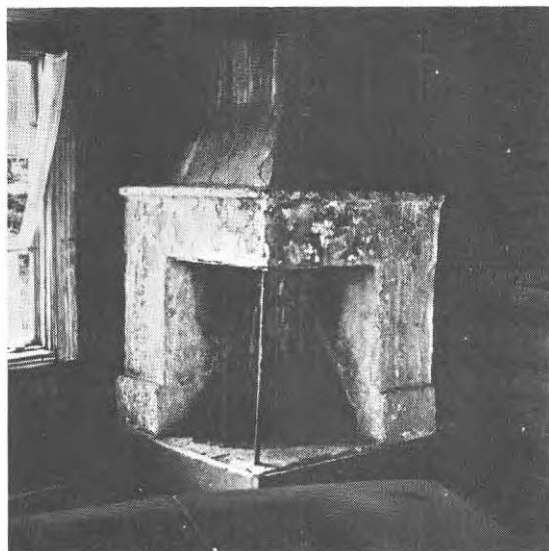
FIG. 124. Putsad murstock i ett av husen i Nausta by.

Puts förekom på några gamla murstockar och spisar. (Fig 124). Putsen var vid försökens början i dåligt skick. Några ytterligare synliga skador kunde inte påvisas vid besiktning efter försöksperiodens slut.

FIG. 124. Plastered brick chimney stack in one of the houses in Nausta village.

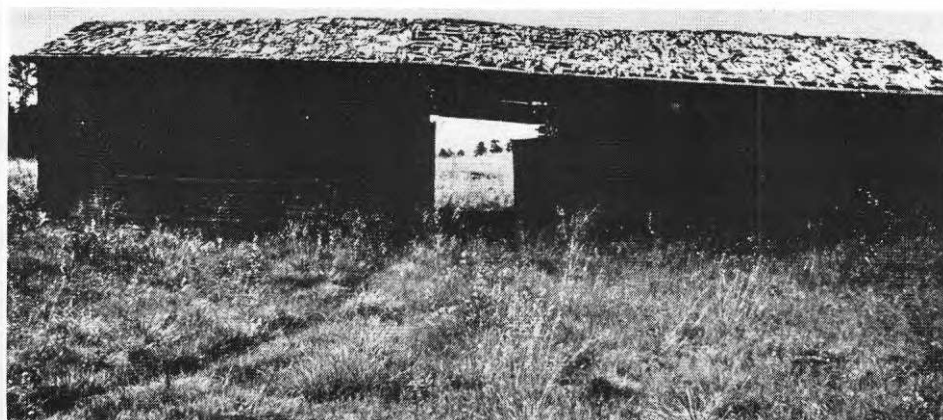
Gamla spåntäckta tak fanns på flera av de äldre husen. (Fig 125). Spåntaken på några av de hus, som låg närmast flygstråket (hus 3-4, 6, 14) och hade relativt stora takytor, iaktogs under överflygningarna. Inga synliga rörelser noterades.

FIG. 125. Spåntak i Nausta by.

FIG. 125. Shingle roof in Nausta village.

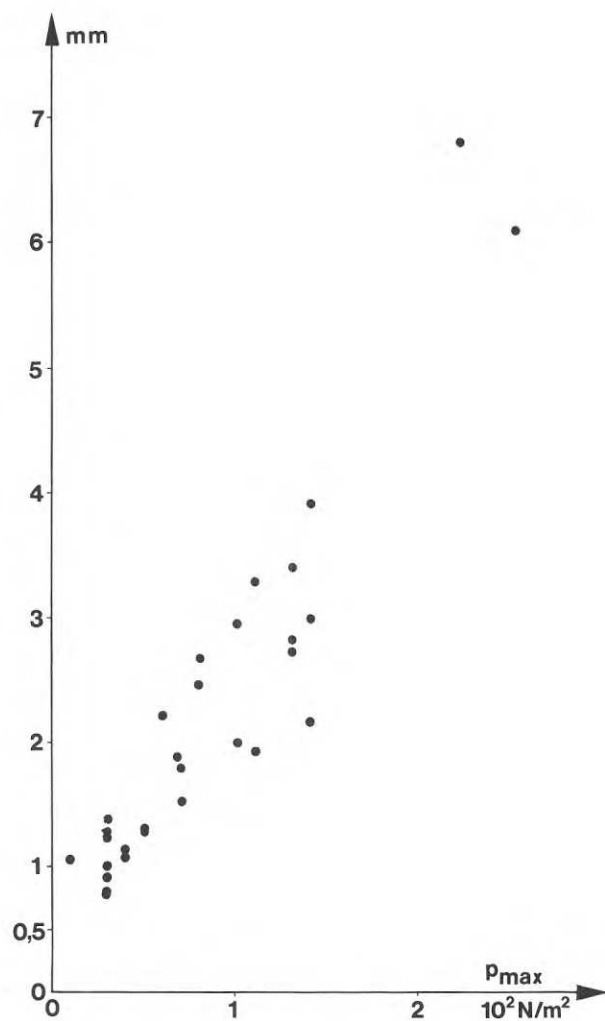
Vi gjorde också en jämförelse mellan utböjningen av väggen i rum 2 (mätpunkt 53) och tryckdifferensen över väggen enligt mätpunkt 13, se fig 127. Det visade sig då att mätvärdenas spridning från en rät linje blev mindre än när utböjningen direkt jämfördes med det utvändiga trycket.

FIG. 127. Mät punkt 53. Diagram över uppmätt rörelse som funktion av tryckdifferensen över väggen.

FIG. 127. Gauge point 53. Diagram showing recorded movement as a function of pressure difference across the wall.

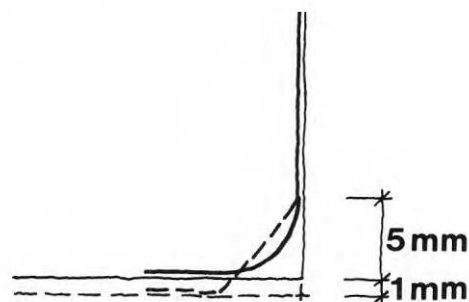
En tapetserad vinkel mellan två väggar har större möjlighet att uppta rörelser än en plan fog. Tapeten böjs över vinkelns inre del och har här ingen vidhäftning mot underlaget. Om tapeten är kvartscirkelformigt böjd över 5 mm på vardera väggen kan den uppta en horisontell rörelse (den ena väggen rör sig vinkelrät i förhållande till den andra) av ca 1 mm. (Fig 128).

FIG. 128. Tapetserad vinkel mellan två väggar.

FIG. 128. Papered corner between two walls. If the paper is rounded 5 mm over each wall, it can absorb a horizontal movement of about 1 mm.

Rekommendationer beträffande utförande av ytbehandlingar med hänsyn till underlagets beskaffenhet är också otillräckliga. Oundvikliga sprickor i tapet och färgskikt kan i många fall förebyggas genom att man lämnar underliggande fogar öppna även i ytbehandlingen eller döljas med lämpligt anbringade lister.
