R63:1985

Kryprumsgrundläggning

Provhus — Örbyhus

Björn Bergström
Sture Samuelsson

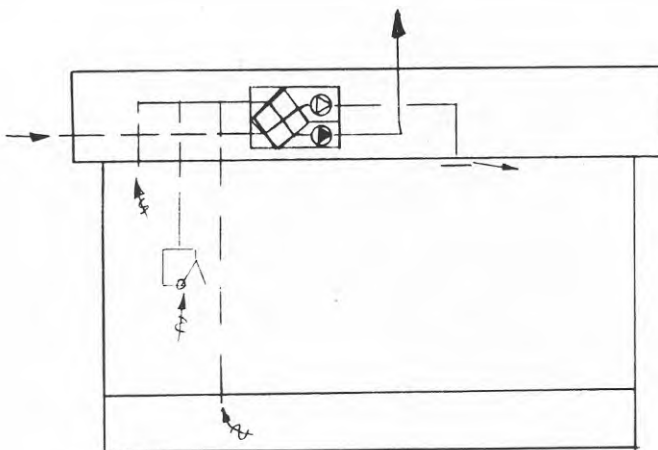
Hus 1. Rexovent-standard

Rum	Don	Flöde (l/s)	
		föresk.	uppm.
Vard.rum	CTVA	10	~10
Sovr. 31	CTVA	10	~10
Sovr. 32	CTVA	7	~7
Sovr. 33	CTVA	7	~7
KLK	KGEZ-06	2	~2
Kök	CPAC-3	10	~10
Klädvård	KGEB	15	~15
Bad	KGEB	15	~15
Torp.gr.	KGEB	10	~10

Luftflödena stämmer väl med föreskrivna flöden.

Tyristorer i spiskåpan defekt.
Utbytes.

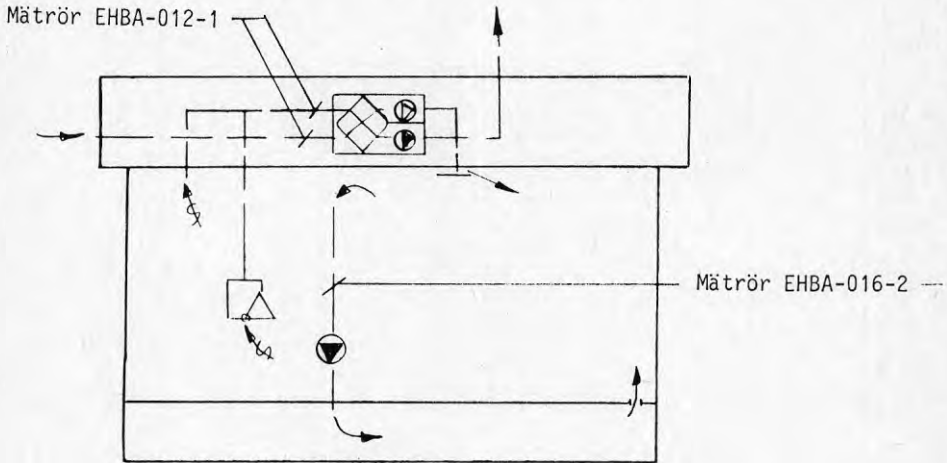
Hus 2. Rexovent-standard + sep fläkt

Rum	Don	Flöde (l/s)	
		föresk.	uppm.
Vard.rum	CTVA	10	9
Sovr. 31	CTVA	10	9
Sovr. 32	CTVA	7	7
Sovr. 33	CTVA	7	6
KLK	KGEZ-06	2	1,5
Tilluft	EHBA-012-1	36	34
Kök	CPAC	10	10
Klädvård	KGEB	15	17
Bad	KGEB	15	16
Frånluft	EHBA-012-1	40	42
Cirk.fläkt	EHBA-016-2	-	0-140

Luftflödena stämmer väl med föreskrivna flöden. Cirk. fläkten förorsakade hög ljudnivå (47 dB(A) i vard.rum). Den skall placeras i grunden. Vid 400 m³/h (110 l/s) var tryckskillnad mellan grund och bostad 7Pa. Kanalerna i grund ej enl ritn.

Åtgärdas i samband med fläkstens omplacering.

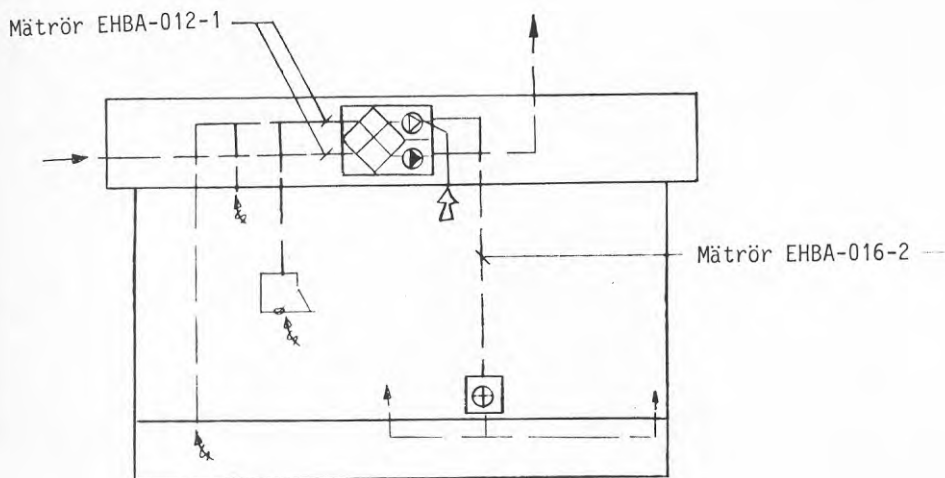
Hus 3. Rexovent-plus (= kanaldistr varmluft)

Rum	Don	Luftflöde (l/s) föreskr.	uppm.
Vard.rum	FEAE	30	21
Sovr. 31	FEAE	16	9
Sovr. 32	FEAE	12	6
Sovr. 33	FEAE	12	8
Tilluft	EHBA-016-2	112	92
Uteluft	EHBA-012-1	40	32
Returluft	KGEB-2	72	66
Frånluft	EHBA-012-1	55	48
Frånluft/ Tilluft		55/40= 1,4	48/32= 1,5
Bad	KGEB-1	15	12
Klädvård	KGEB-1	15	14

Såväl till- som frånluft är i underkant, men omsättnings-
talet är ca 0,5/h och ventilationskravet är uppfyllt i de olika rummen.
Totala tilluftflödet (330 m³/h) är tillräckligt för att bära husets värmebehov.

1. Termostatsens känslkropp är felplacerad. Skall placeras i returluftens, någonstans mellan KGEB-2 i halltaket och REXOVENT-aggregatet.
2. Filterdelen i returluftkanalen är ej isolerad.

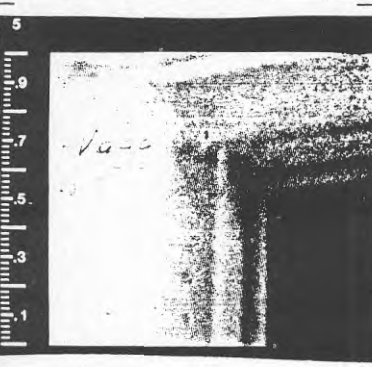
Hus/lgh _____
 p 1 Vard.

t_u -9 t_i 22 t_r 21,5
 t_i - t_u 31 Δp -5
 ΔI 1,2 Δt 2,4
 v 0,3

- FÖRVÄNTAD-JÄMN TEMP.FÖRDELNING HOS YTPARTI VID TERRASSDÖRR.....
 NEDKYLDA YTPARTIER VID.....
 NEDKYLDA YTPARTIER VID ANSLUTNING MELLAN YTTERVÄGG.....
 LUFTLÄCKAGE GENOM OTÄT FOG MELLAN KARM-VÄGG OCH KARM-BÄGE.....

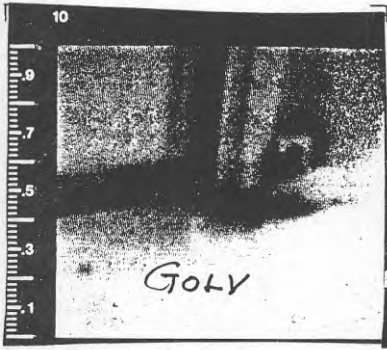
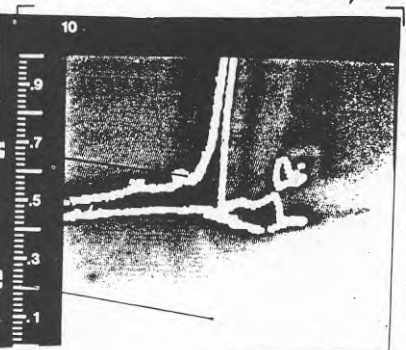
Hus/lgh _____
 p 3

t_u -9 t_i 22 t_r 2
 t_i - t_u 31 Δp -5
 ΔI 4,5 Δt 7
 v 1,2-2 m/sek

- FÖRVÄNTAD-JÄMN TEMP.FÖRDELNING HOS YTPARTI VID.....
 NEDKYLDA YTPARTIER VID.....
 NEDKYLDA YTPARTIER VID ANSLUTNING MELLAN YTTERVÄGG.....
 LUFTLÄCKAGE GENOM OTÄT FOG MELLAN KARM-VÄGG OCH KARM-BÄGE hos TERRASSDÖRR.....
