**R78:1985**

**Livslängd hos spillvatten-  
och värmerör i flerbostadshus**

**En fältundersökning**

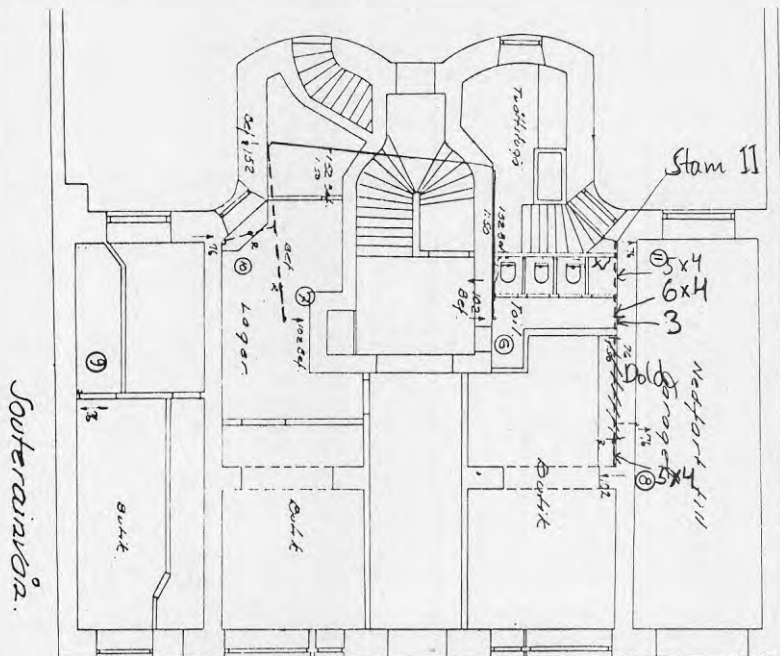
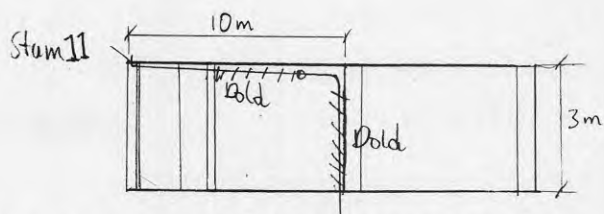
Figur 3.2 Besiktigade spillvattenledningar på bottenvåningen i Baggen 15

Längd m	Antal skador Typ 2a2	Skador per m
25	1	0,04

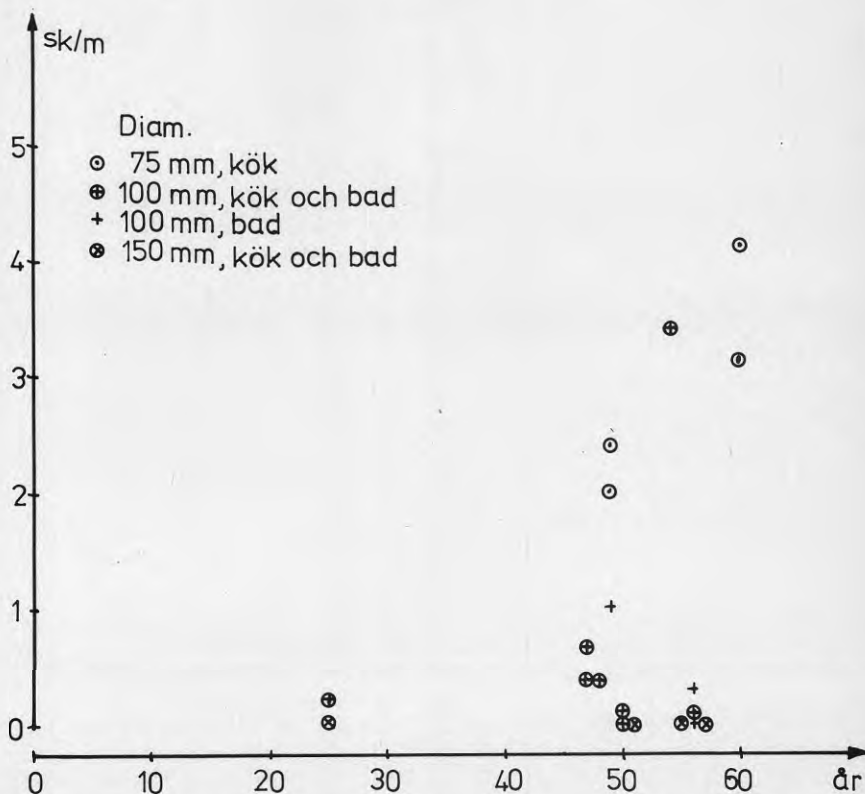
Eftersom man enligt figurerna 3.4-3.6 kan förmoda att konditionen hos spillvattenledningar är sämst på bottenvåningarna är värdena för skadefrekvensen i figur 3.3 tagen från bottenvåningarna. Skadefrekvensen anges uppdelad på olika rörtyper genom att spillvattenrör av olika diameter och användning anges med olika tecken.

Figur 3.3 Antal skador per meter (sk/m) besiktigt spillvattenrör, bottenvåning och källare
