R54:1985

**Skador i konstruktioner i
svenska sjöfartsanläggningar
beroende på den marina miljön**

Kurt Eriksson mfl

Byggforskningsrådet

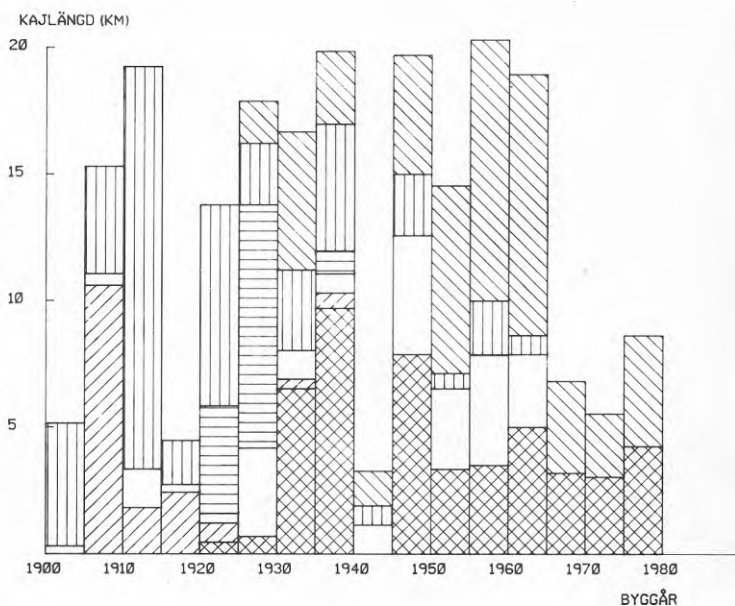
Figur 1.1 Sammanställning av kajutbyggnad i Sverige

Efter inspektion av över 100-talet sjöfartsanläggningar (kajer och fyrar) eller närmare bestämt ca 12 km kaj och 34 utsjöfyrar under de senaste 5 åren har skador iakttagits på ca 90 % av anläggningarna. Skador, som nedsätter bärförmågan och som därmed bör föranleda reparationsåtgärder, finns på ca hälften av dessa anläggningar. Skadornas fördelning på olika kajtyper framgår av figur 1.1 och på olika anläggningsår av figur 1.2.

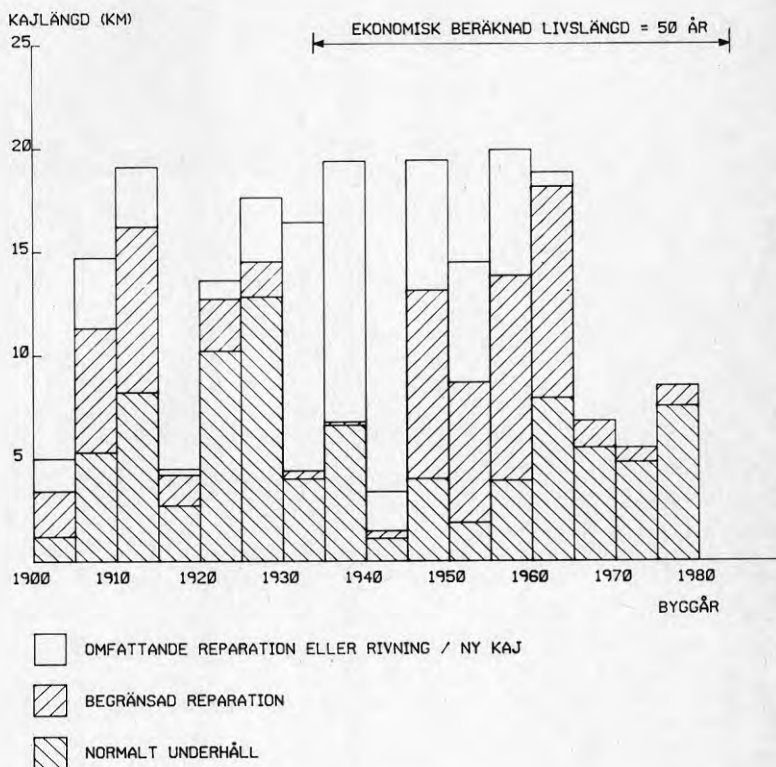
Figur 1.2 Sammanställning av reparationsbehov för kajer i Sverige

Många av de äldre kajerna har till skillnad från nyare kajer haft en funktionstid som varit åtskilligt längre än den livslängd som normalt ligger till grund för dimensioneringen, dvs 50 år, se figur 1.2, som också visar det totala reparationsbehovet.

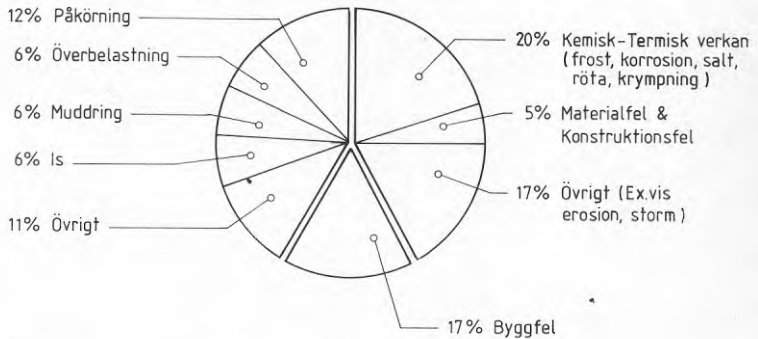
Figur 3.1 Skadeorsaker

Skador direkt orsakade av marin miljöpåverkan utgör ca en tredjedel av det totala antalet skador.

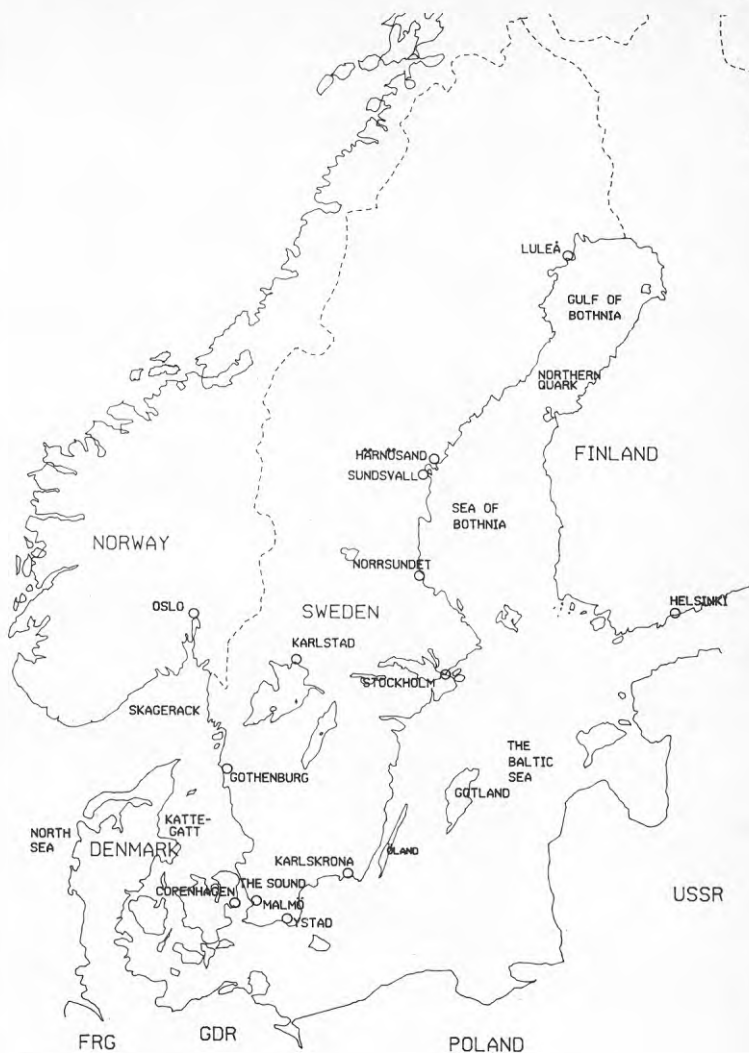
Figur 3.3

Den maximala allmänna avrostningen har uppmätts till 0,2-0,3 mm/år mellan MW och MLW. Den maximala totala avrostningen, inkluderat gropkorrosion, överstiger på vissa orter 0,3 mm/år mellan MW och MLW, se figur 3.3.

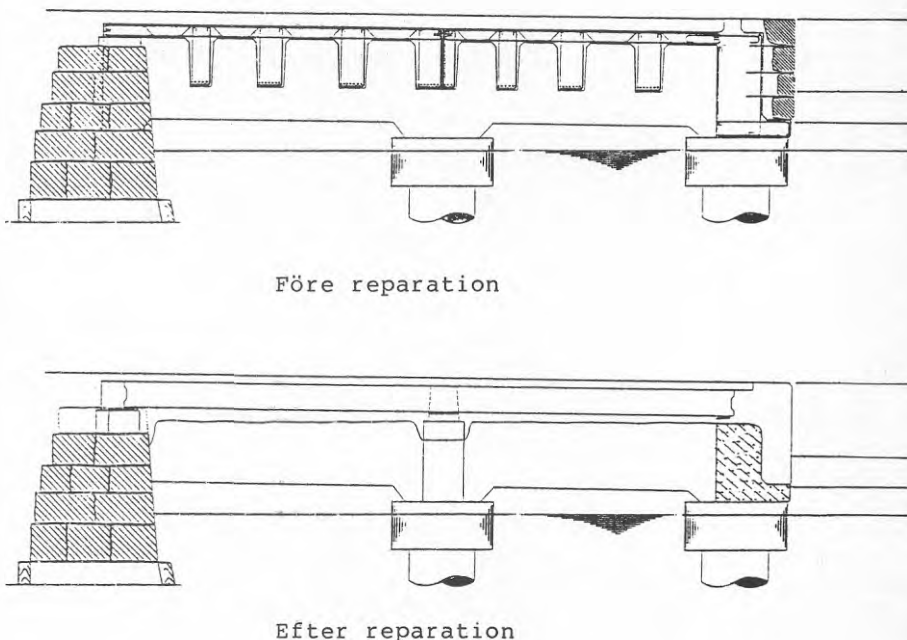
Figur 4.1 Stockholm, Stadsgårdskajen

Orsaken är de betydande skador på betong och armering i bl a balkarnas underdelar, som framgår av visade foton, se figur 4.2 och 4.3. Bygelarmeringen och det undre lagret i huvudarmeringen är på många ställen helt sönderrostade.

Stadsgårdskajen, som är belägen centralt i Stockholms hamn, undergår för närvarande på en sträcka av ca 210 m en omfattande reparation till en kostnad av 7 à 8 milj svenska kronor. Hela överbyggnaden av kajen bestående av däck, huvudbalkar och tvärbalkar av betong, som är upplagda på pelare av betong, bortbilas och ersätts med prefabricerade betongplattor som uppläggs på pelarna och på en ny frontbalk av betong, se tvärsektion i figur 4.1.
