R5:1986

Mögel i våtrum

Analys och åtgärdsförslag

Byggforskningsrådet

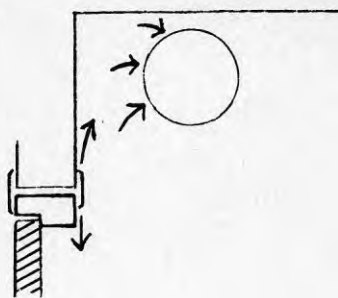
FIG. 1

I flertalet av våtrummen var luftcirkulationen dålig. Luften togs in via en spalt mellan dörrkarm och vägghål i överkant och fördelades genom ett plastfoder med hål riktade både uppåt och nedåt. (se fig 1). Eftersom frånluftsdonet oftast var placerat nära dörren i taknivå sögs en stor del av den inkommande luften ganska omgående direkt till evakueringskanalen (kortslutningseffekt). Cirkulationen under och kring badkaret, där den mesta fukten fanns, var dålig. Undersökningarna gjorda i provbadrummet pekade på att tilluften borde riktas under badkaret för att upptorkningstiden skulle bli kort.

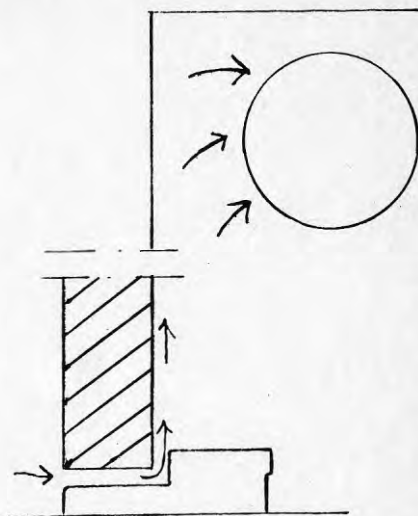
FIG. 3

Man kunde konstatera att många av frånluftsdonen inte fungerade på avsett sätt. Dessutom har luftcirkulationen i badrummen i många fall resulterat i en "kortslutnings-effekt". Luften tas in från hallen via en springa mellan underkant i dörrkarm och dörrblad. Genom den s k Coanda-effekten (dvs luftens benägenhet att vid inblåsning efter en yta "hänga" kvar efter denna) följer luften dörrbladet uppåt taket (se fig 3),

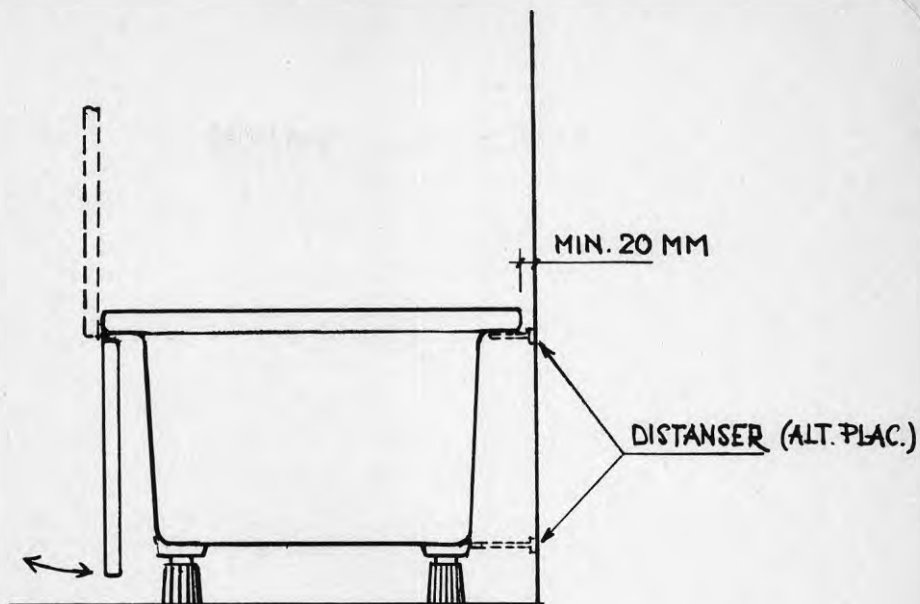
Förslag till utformning av front och distanser för badkar.

- Luftcirkulationen i våtrum måste vara effektiv. Detta innebär att luft måste passera förbi alla fuktiga ytor. Speciellt viktigt är det att god luftcirkulation anordnas bakom och under badkar, eftersom det mesta fria vattnet efter bad och duschningar ofta finns där.
