R25:1974

**Måttnoggrannhets-
studier på kvarteret
Garnisonen**

Måttnoggrannhetsstudier på kvarteret Garnisonen

John van den Berg, Åke Lindberg & Tord Risberg

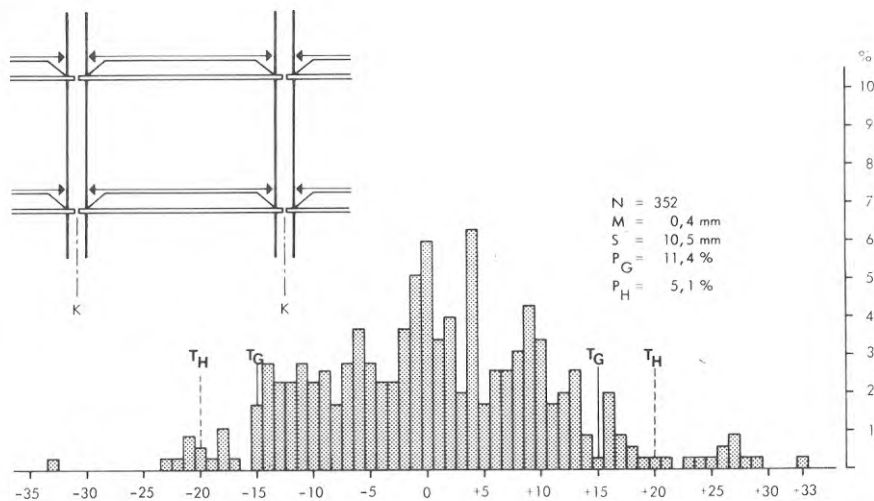
FIG. 3 Pelare: Avvikelse längs balk från basmått mellan pelare, mätt vid överkant bjälklag. Samtliga plan.

Det betyder att det systematiska felet är 2,2 mm, och att 68 procent av pelarna avviker mindre än 7,9 mm från medelvärdet. Dessa värden är till största delen beroende på skruvgruppens placering.

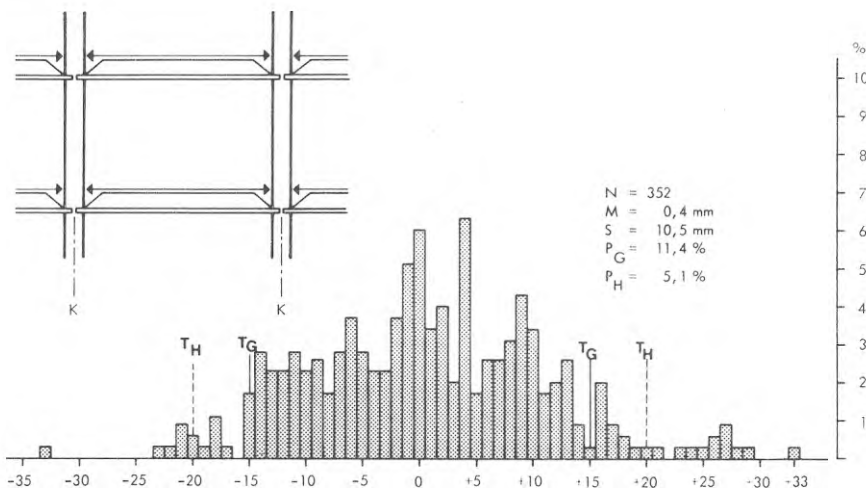
FIG. 3 Columns: Deviation in the direction of the beam from basic dimension between columns, measured at the top of the floor slab. All floors.

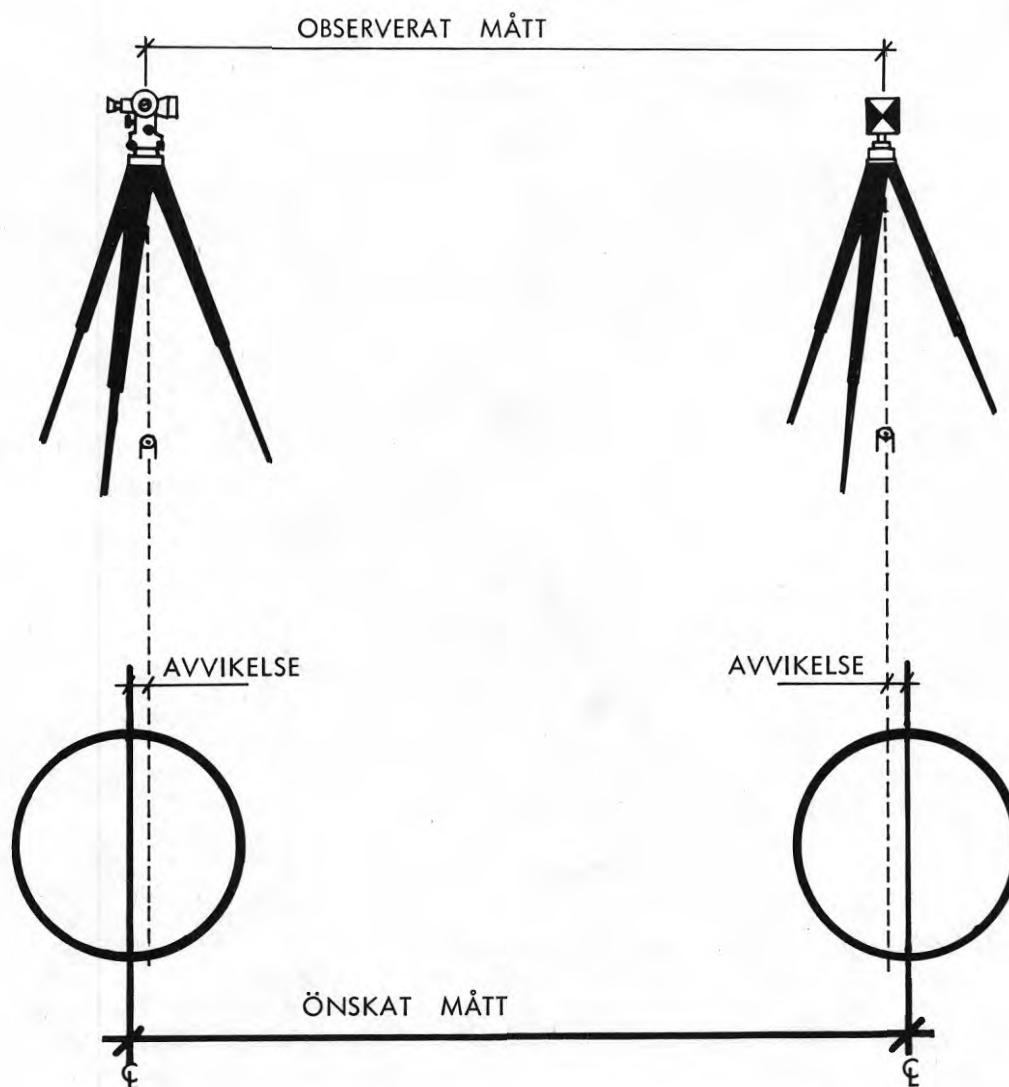
Såväl de "yttre" punkterna i mark som "inre" punkterna i byggnaden måste markeras så att dessa blir lätta att definiera. Punkterna i mark får alltså inte bestå av grova rör som är svåra att centrera instrumentet över eller i byggnaden av grova streck som gör det svårt att definiera det avsedda läget, se FIGUR 8. Att rekommendera är ett 3 mm:s borrhål i dubb eller liknande.

FIG. 8 Grova markeringar försämrar punkternas inbördes noggrannhet
 Rough marks give rise to inaccuracies in the distance between points

Säkerligen var vid inmätning av primärsystemet instrumentens optiska lod väl justerade, eftersom de större avvikelserna endast förekommer vid grova markeringar. Vid vinkel 9 har avvikelsen förmodligen förorsakats av en kombination mellan centreringsfel och inverkan av instrumentets omfokusering på grund av den markanta skillnaden i siktlängd (30 m - 130 m).

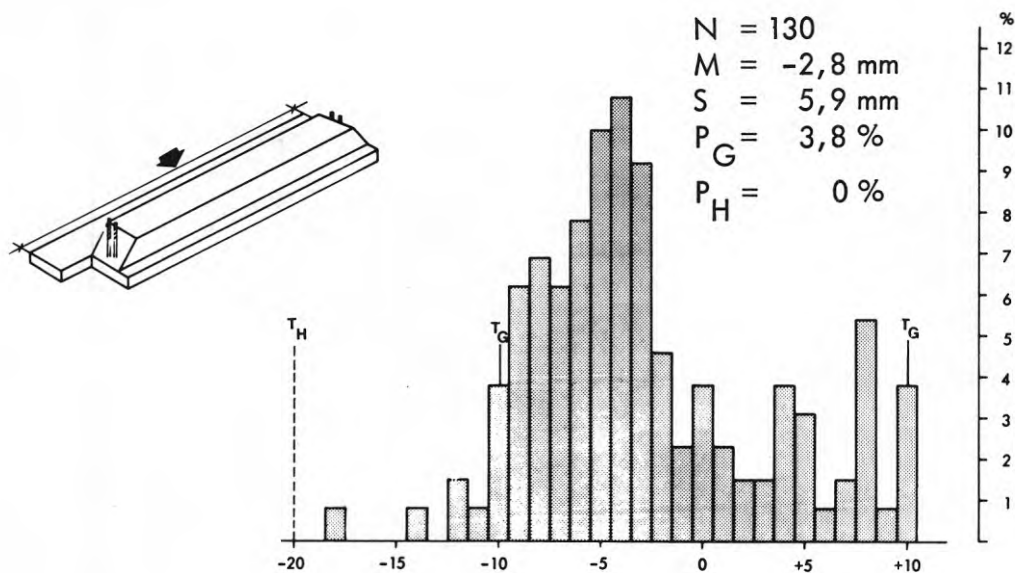
De båda histogrammen i FIGUR 31 och 32 visar att balkarna är i medeltal 2,8 mm för korta på fasadsidan och 0,9 mm för korta på bjälklagssidan. Av figurerna framgår att ca 90 procent av balkarna klarar sig inom de uppställda toleransgränserna för kvarteret Garnisonen. De betydligt vidare toleranser som anges i Hus-AMA inhålls i samtliga fall.

FIG. 31 Balkar: Yttersida, avvikelse från basmått
 Beams: Outside, deviation from basic dimension

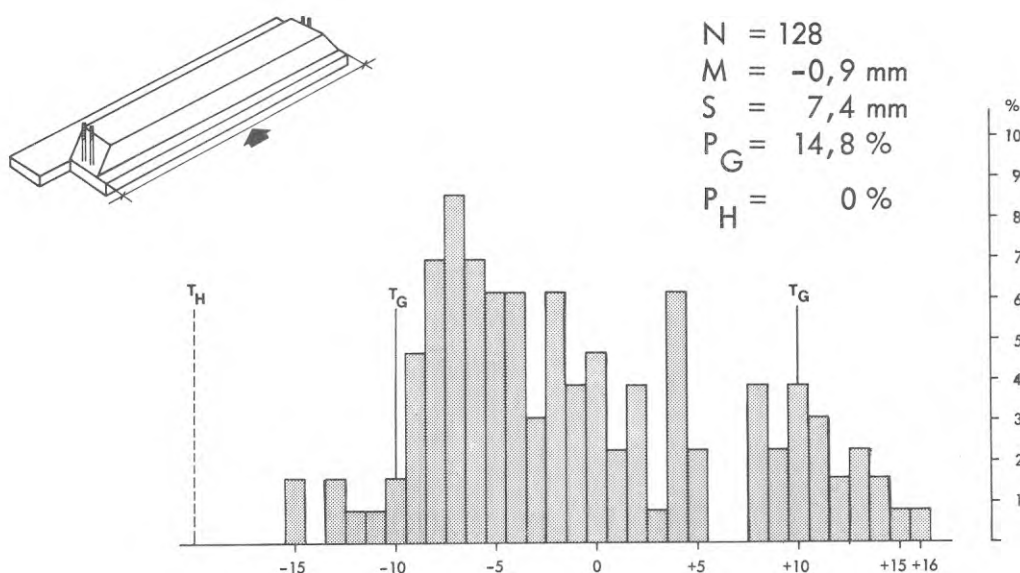
FIG. 32 Balkar: Innersida, avvikelse från basmått
Beams: Inside, deviation from basic dimension

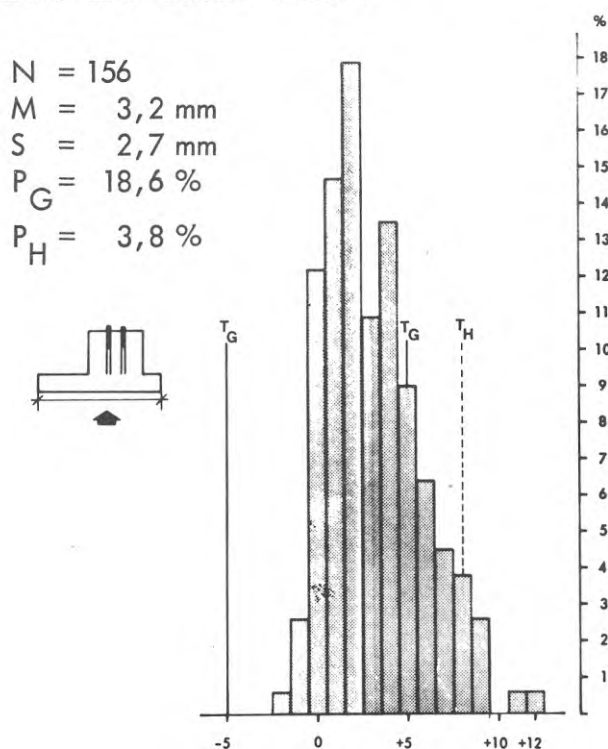
Histogrammet i FIGUR 33 visar att balkarnas undersida i genomsnitt är för bred.

Toleransen ($\pm 5 \text{ mm}$) för kvarteret Garnisonen har ändå uppfyllts rätt väl, mer än åttio procent av balkarna klarar toleransen. Spridningen hos materialet är heller inte större än det skulle rymmas inom toleransvidden om man bara lyckats förskjuta tyngdpunkten närmare det "rätta" måttet.

FIG. 33 Balkar: Avvikelse i bredd från basmått
Beams: Deviation in width from basic dimension

Att balkarna är för breda är säkerligen en av de faktorer som har bidragit till vändningen av fästjärn vid fasadmontage, som beskrivs i produktionsstudien, rapport R39:1973, "Montering och komplettering av betongstomme för kontorsbyggnad - produktionsdata".

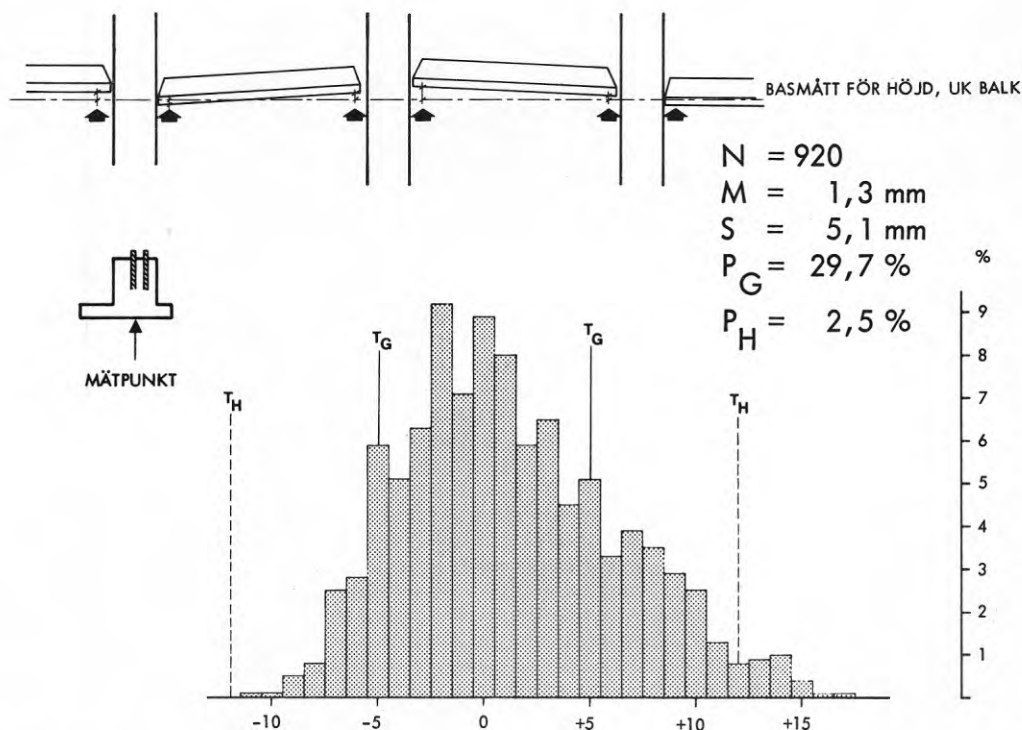
Föreskrivna toleranser i höjd för underkant balk vid upplag är för kvarteret Garnisonen ± 5 mm, 2/3 av populationen ligger inom detta värde. Se FIGUR 39, höjdavvikelser underkant, vid ändarna.

FIG. 39 Balkar: Avvikelse i höjd, underkant, mätt vid ändarna

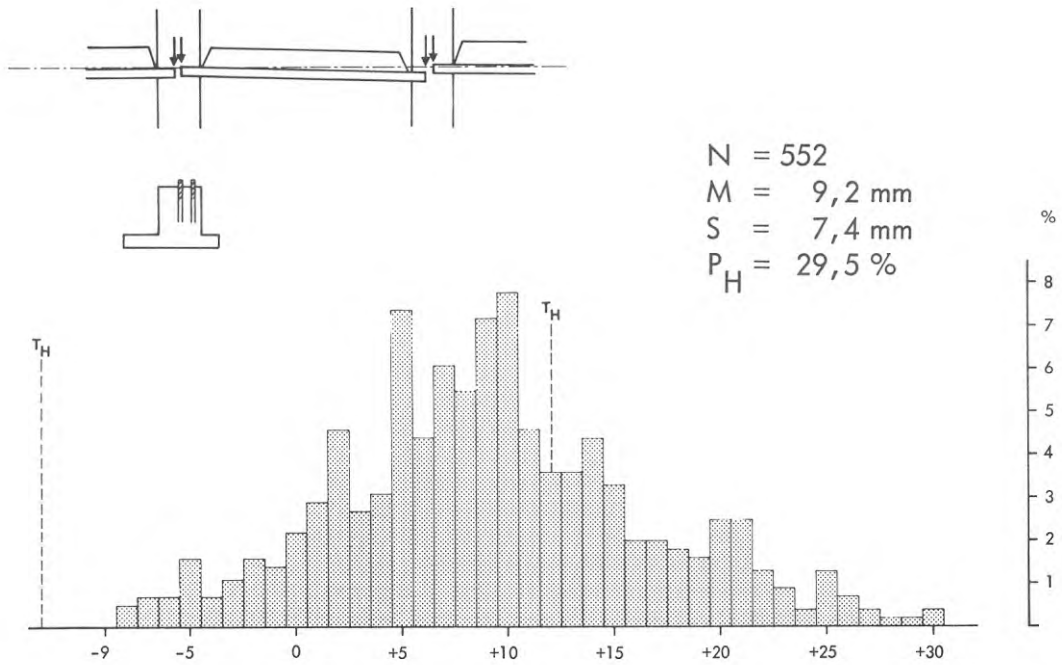
Avvikelse i höjd vid ändarna, översida upplag har, jämfört med motsvarande mått på undersidan, förskjutits betydligt mot positiva avvikelser, se FIGUR 40.

För översidan har inga toleranser föreskrivits utan avvikelserna erhålls vid jämförelse med den projekterade höjden. Medelvärde har ökat från plus 1,3 millimeter för undersidan till 9,2 millimeter för översidan och standardavvikelsen har ökat från 5,1 millimeter till 7,4 millimeter. Skillnaden mellan över- och undersida beror på variation i upplagstjocklek, se punkt 6.2.023 upplagstjocklek.

FIG. 40 Balkar: Avvikelse i höjd, överkant, mätt vid ändarna
 Beams: Deviations in level at the top, measured at the ends.

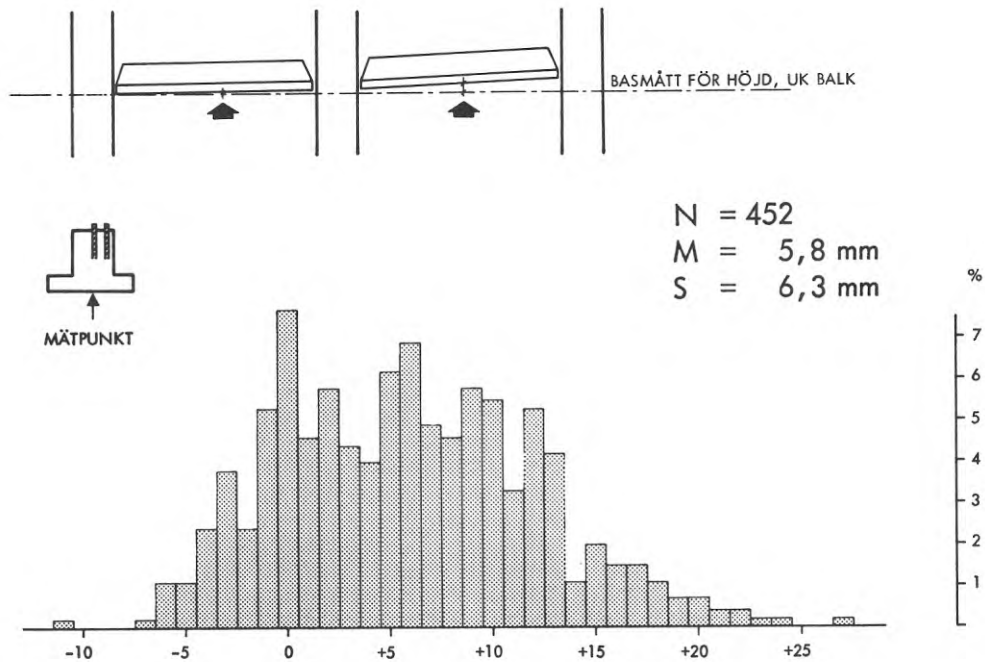
FIG. 41 Balkar: Avvikelse i höjd, underkant, mätt vid mitten
 Beams: Deviations in level at the soffit, measured at midspan

Histogrammet i FIGUR 41 visar höjdvikelsen vid mitten, underkant balk. Medelvärdet ökar från 1,3 mm för ändarna till 5,8 mm vid mitten och motsvarar väl överhöjningen för undersidan, se punkt 6.2.07.

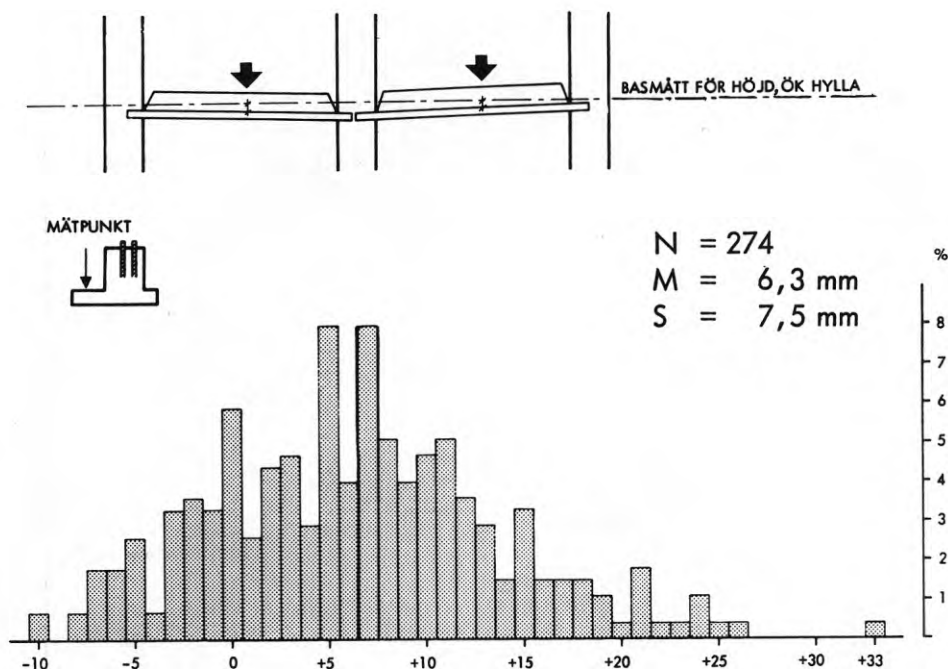
FIG. 42 Balkar: Avvikelse i höjd, överkant, mätt vid mitten av fasadhyllan

FIGUR 42 visar höjdvikelser översida, vid mitten av fasadhyllan.

Mätresultaten för dessa punkter, ett medelvärde på 6,3 mm och en standardavvikelse på 7,5 mm beror på att hyllan är mindre tjock på mitten än vid ändarna.

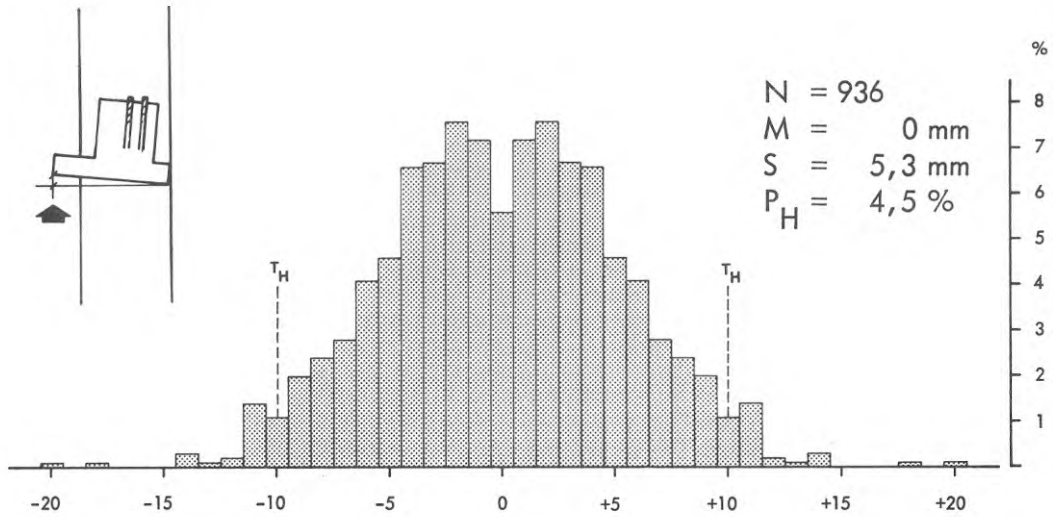
FIG. 43 Balkar: Vridning
Beams: Torsion

Vridningen, som uppstod på grund av den excentriska upphängningen var svår att förutse och justera vid monteringen av balken. Att de uppmätta värdena är små beror på stora insatser vid efterjustering, se FIGUR 43.

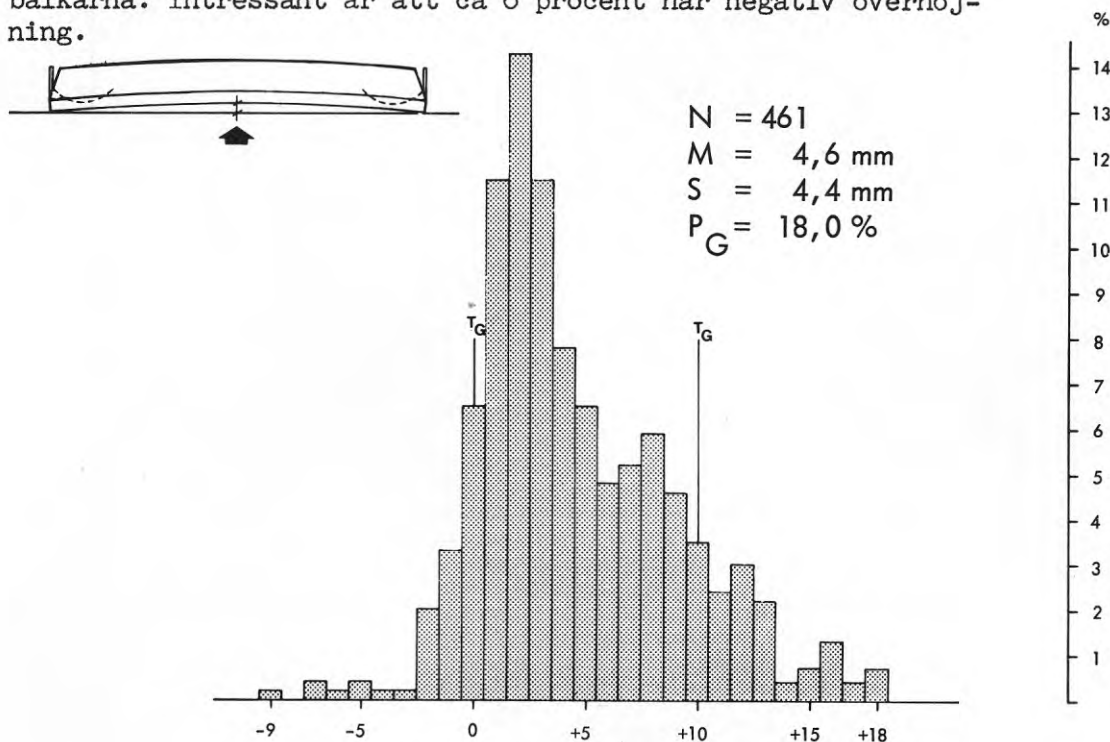
FIG. 45 Balkar: Överhöjning, underkant

Histogrammet i FIGUR 45 visar överhöjningen på undersidan av balkarna. Intressant är att ca 6 procent har negativ överhöjning.

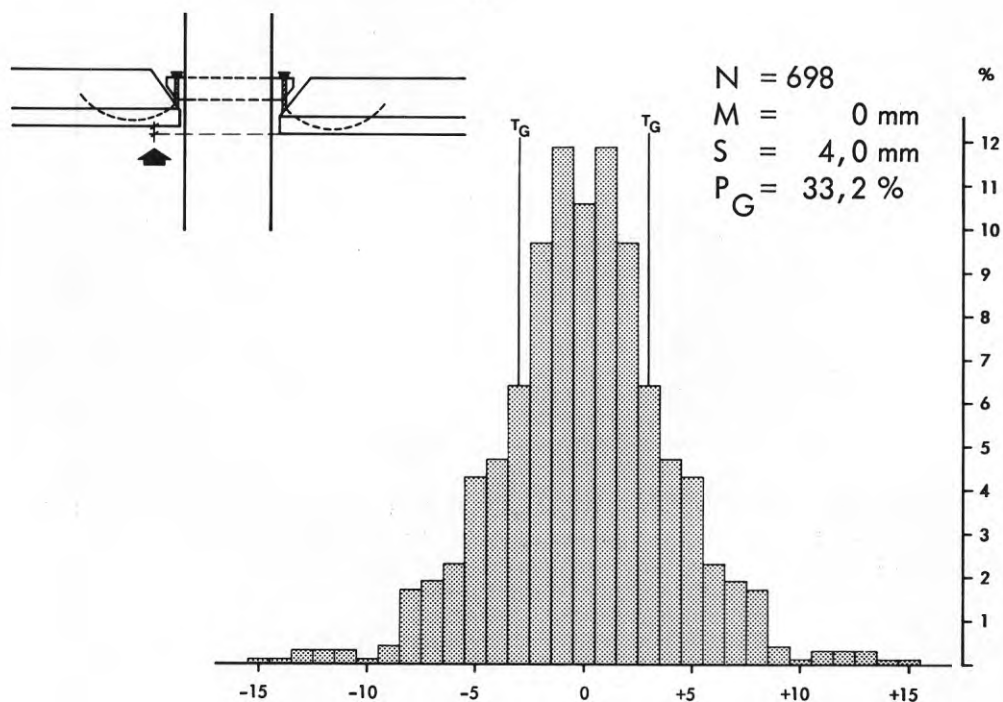
FIG. 46 Balkar: Fogsprång mellan intilliggande balkar, mätt vid underkant

Fogsprång i underkant upplag mellan intilliggande balkar kan utläsas ur histogrammet i FIGUR 46.

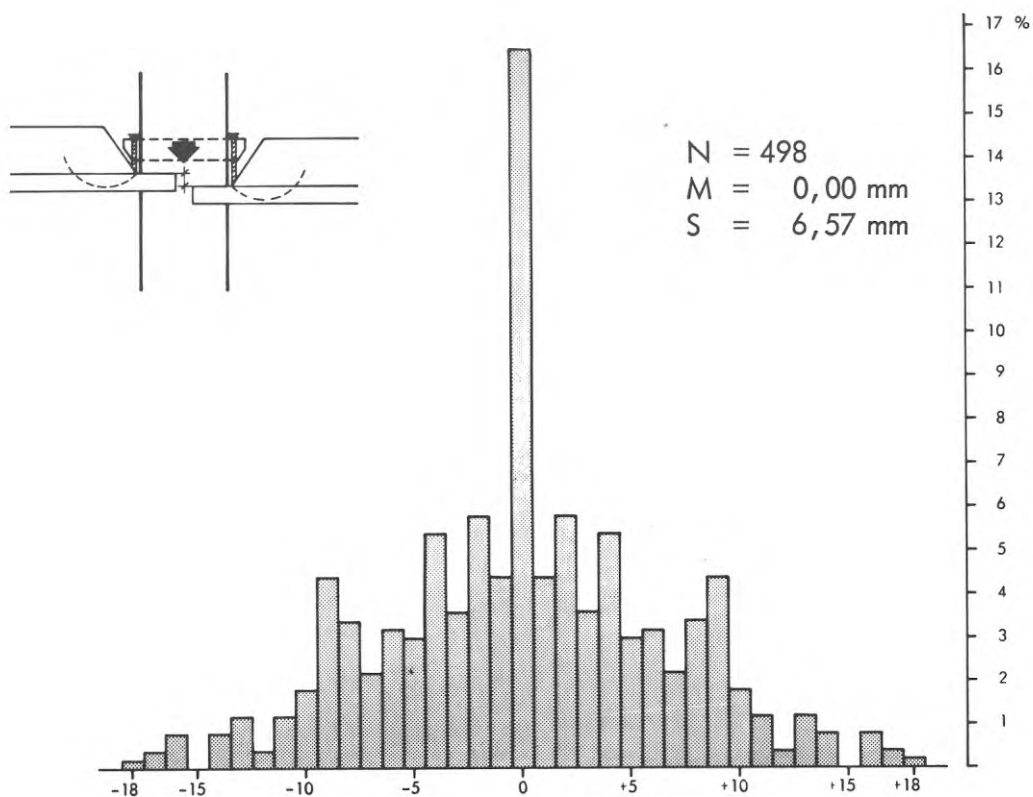
FIG. 47 Balkar: Fogsprång mellan intilliggande balkar, mätt vid överkant hylla

Fogsprånget mellan överkant intilliggande balkar kan uppgå till 18 mm, se FIGUR 47.

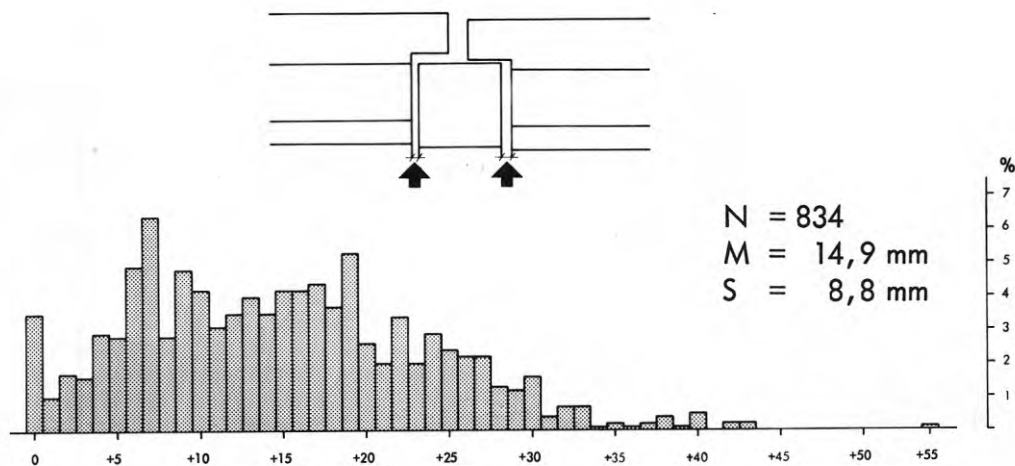
FIG. 48 Fog mellan kortända balk och pelare, mätt vid underkant balk

Studien omfattar 834 mätningar, som utförts efter efterlagning. Endast 0,5 % har därför överskridit toleransgränsen 40 mm, se FIGUR 48.

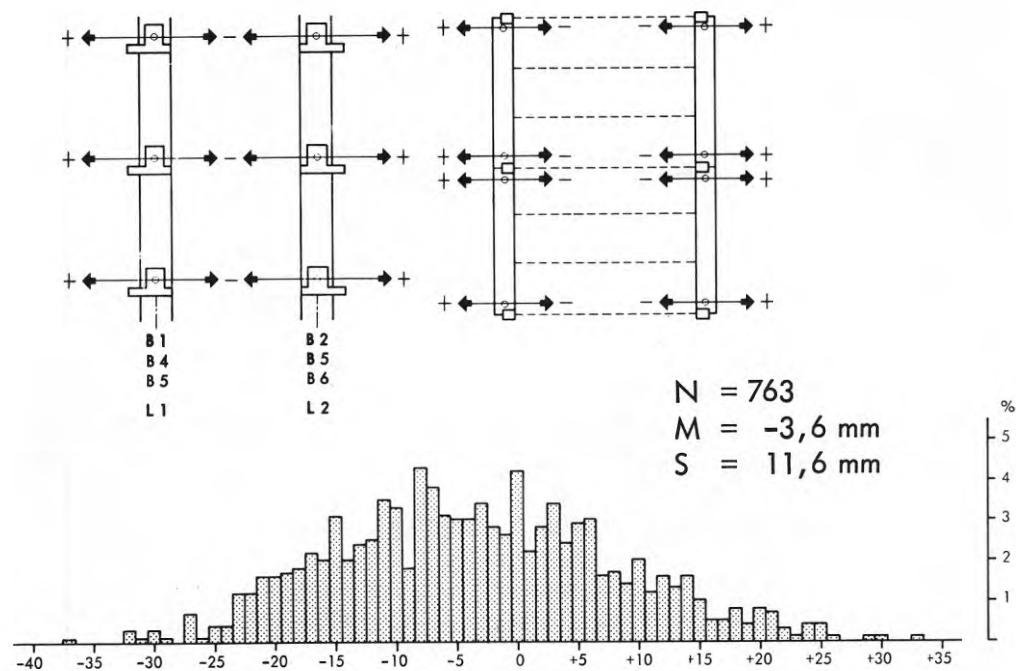
FIG. 49 Balkar: Avvikelse tvärs balk från nominellt läge, avvikelse in mot våningsplan betecknas negativt, avvikelse ut från våningsplan betecknas positivt

Av histogrammet i FIGUR 49 framgår att breddutrymmet är i genomsnitt något för litet, - 3,6 mm. Värdet för pelarna är - 9,3 mm. Balkarna är alltså något förskjutna utåt i förhållande till pelarna. En del av skillnaden beror dock på att pelarna är för breda.

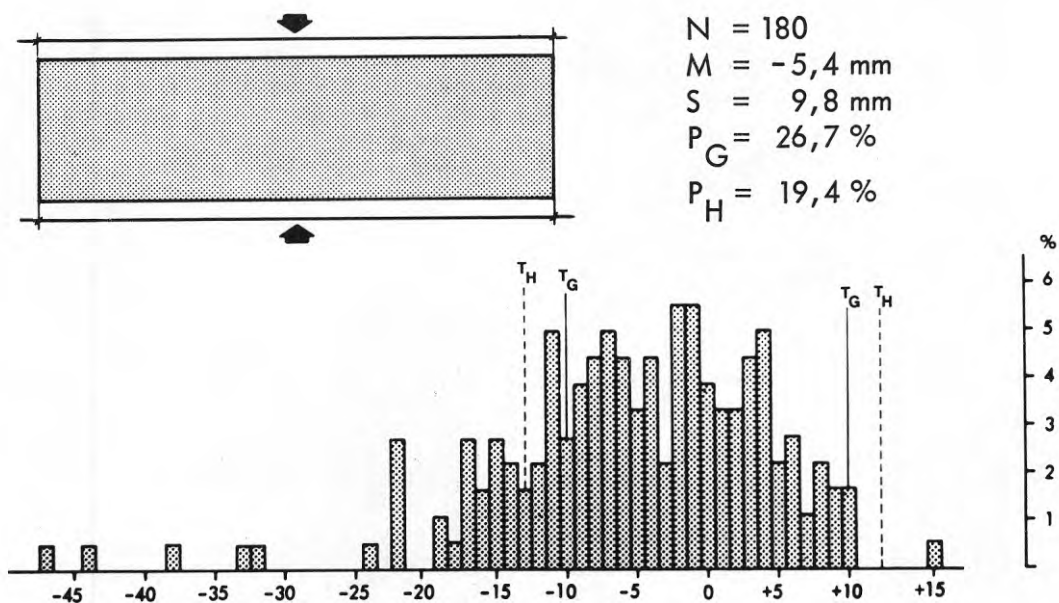
FIG. 51 Bjälklagelement: Avvikelse i längd från basmått (9 260 mm)
 Floor unit: Deviation in length from basic dimension

I FIGUR 51 redovisas i histogramform 180 bjälklagselement utan ursparing för pelare. Där framgår tydligt att plattorna är kortare än man avsett. Detta är ur monteringsynpunkt en fördel, bara man beaktar att tillräcklig upplagslängd erhålls.

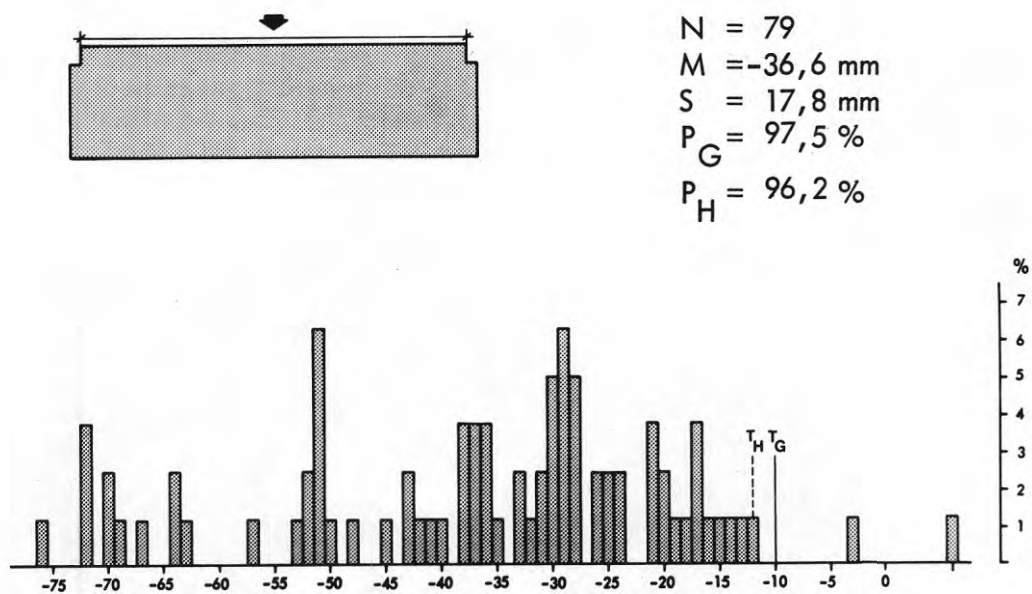
FIG. 52 Bjälklagelement: Avvikelse i längd från basmått (8 960 mm)
 Floor unit: Deviation in length from basic dimension

Av bjälklagelement med ursparing för pelare har mätts 79 stycken. Hur deras längder förhåller sig framgår av FIGUR 52.

Avvikelserna från basmåtten på den sida ursparingarna förekommer är stora, vilket förorsakat efterlägningsarbeten på byggsplatsen.

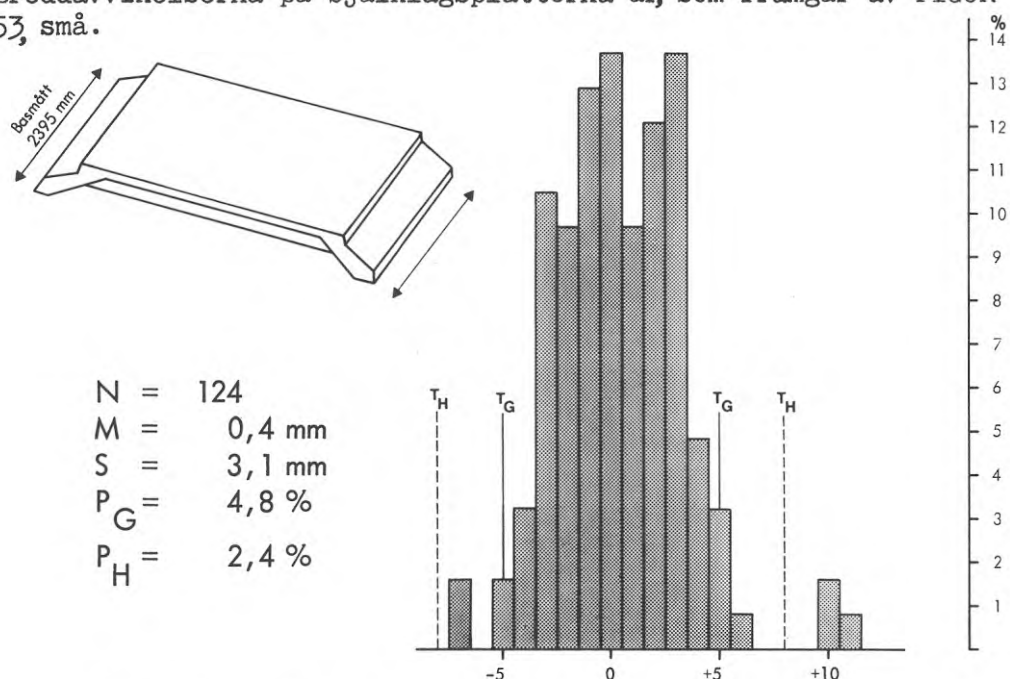
FIG. 53 Bjälklagselement: Avvikelse i bredd vid upplag

Breddavvikelserna på bjälklagsplattorna är, som framgår av FIGUR 53, små.

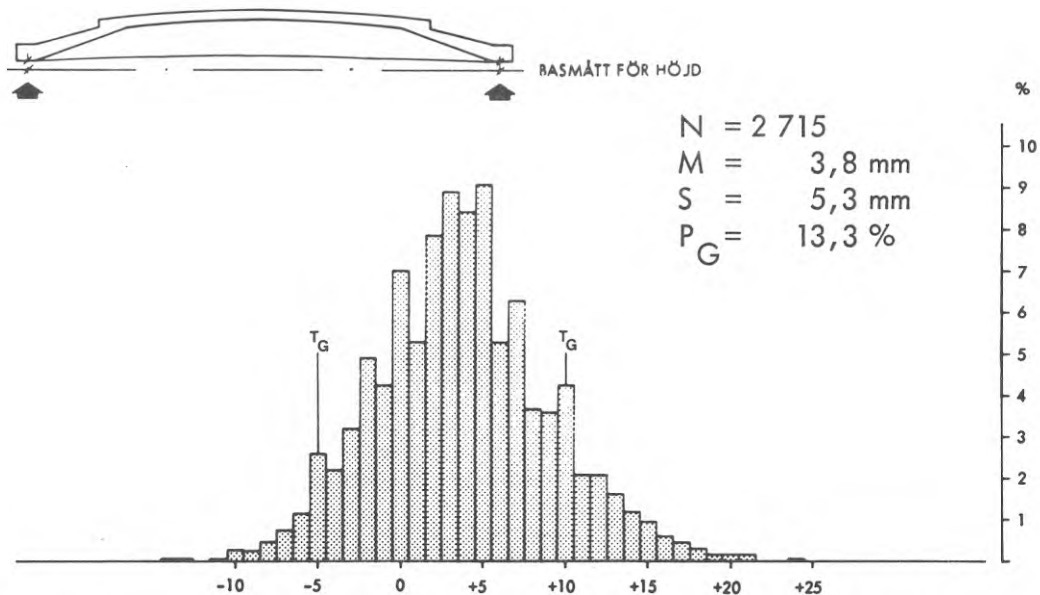
FIG. 56 Bjälklagelement: Avvikelse i höjd, underkant, mätt vid upplag

I FIGUR 56 visas höjdavvikelser för underkant bjälklagsplatta mätt vid upplag. Plattorna ligger i medeltal något för högt.

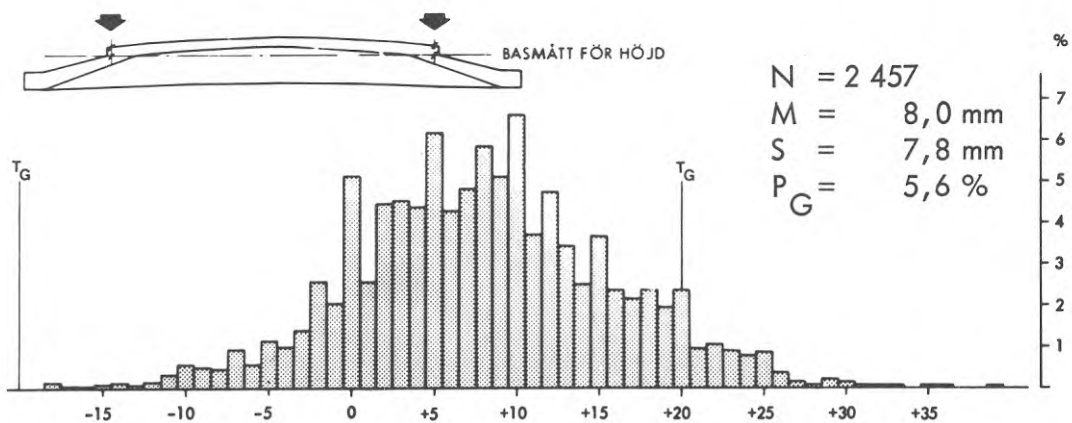
FIG. 57 Bjälklagelement: Avvikelse i höjd, överkant, mätt vid upplag

Översida bjälklag får avvika maximalt ± 20 mm från horisontellt utsättningsplan och gränser är inlagda på de två histogrammen som redovisar höjdvikselserna på översidan. Det första, se FIGUR 57, visar hur bjälklagsplattornas ändpunkter ligger i höjd. I de allra flesta fall håller sig upplagsändan inom föreskriven tolerans.

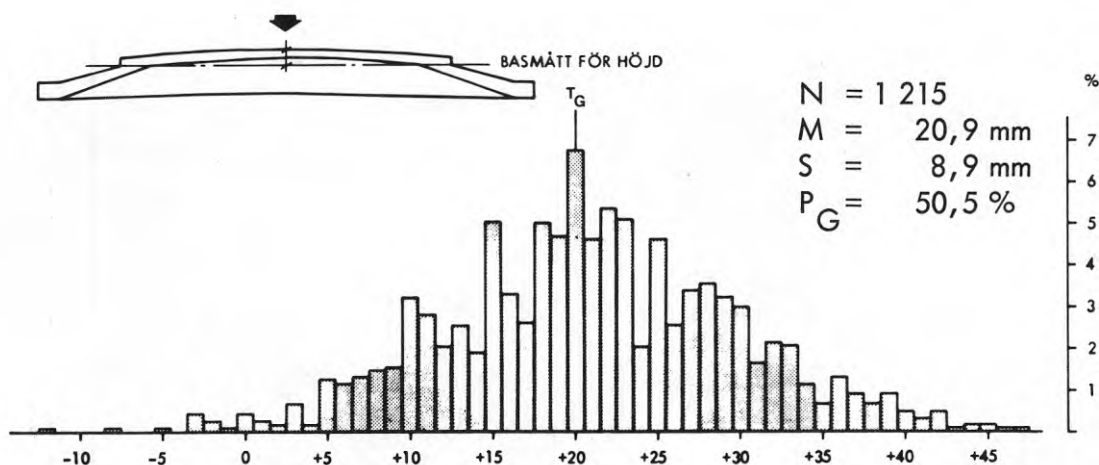
FIG. 58 Bjälklagselement: Avvikelse i höjd, överkant, mätt vid mitten
 Floor unit: Deviation from level at the top, measured at the centre

Som framgår av histogrammet i FIGUR 58 överskrider ungefär hälften av plattorna toleransen på mitten. Detta förde med sig omfattande extraarbeten i form av nedslipning av översidorna på stora delar av bjälklaget.

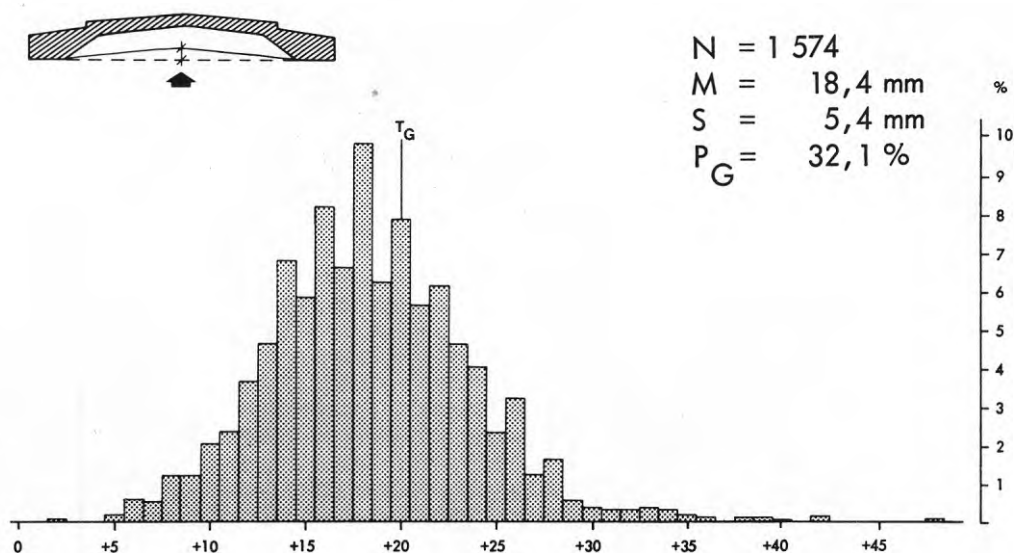
FIG. 59 Bjälklagselement: Överhöjning, underkant
 Floor unit: Curvature at soffit

Bjälklagsplattornas överhöjning är en av de bidragande orsakerna till att vissa av dessa slipats ned på ovansidan. Enligt toleransföreskrifterna får överhöjningen vara maximalt 20 mm. Den föreskriften klarar mer än 2/3 av de nästan 800 plattor vars överhöjning mätts i underkant. De övriga har överhöjningar upp till 48 mm, se histogrammet i FIGUR 59.

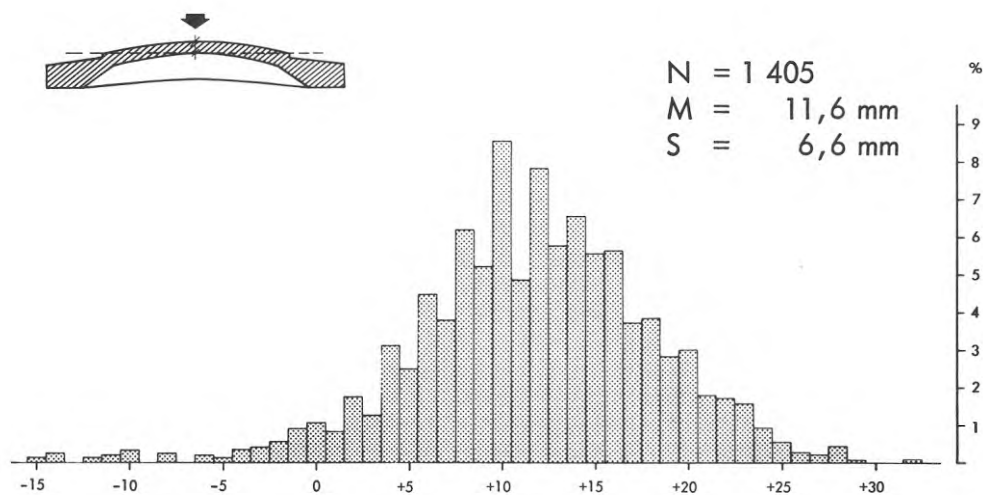
FIG. 60 Bjälklagselement: Överhöjning, överkant
 Floor unit: Curvature at top

I histogrammet i FIGUR 60 som visar överhöjningen på ovansidan. Intressant är att det även finns några bjälklagsplattor med konkav överyta.

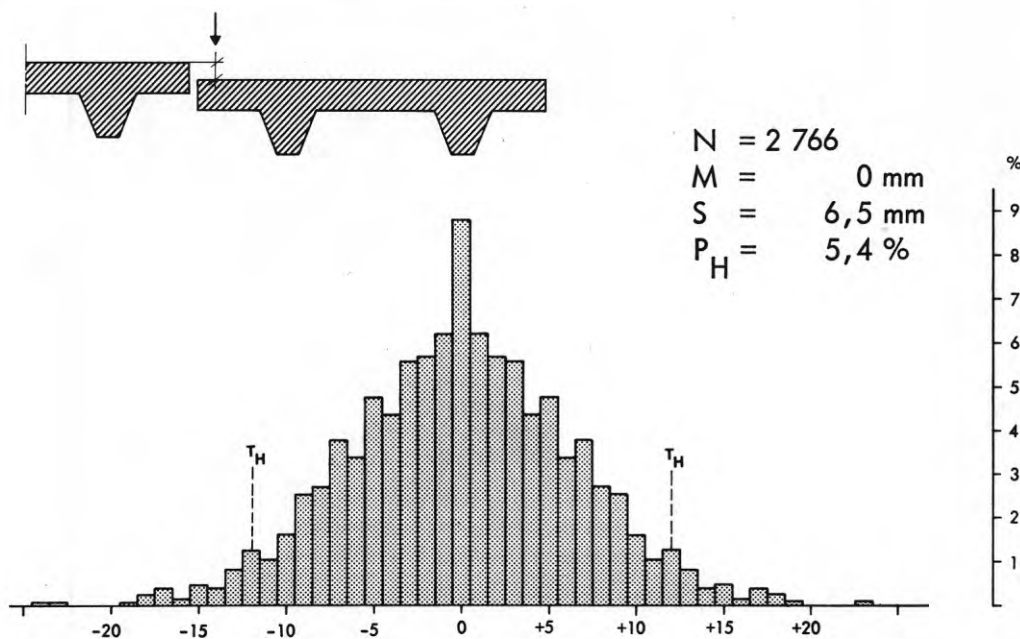
FIG. 63 Bjälklagselement: Fogsprång i överkant mellan bjälklagsplattor, mätt vid upplag

I FIGUR 63 redovisas fogsprången i överkant mellan plattorna. Däremot är skillnaden vid upplag och mitten inte så markant.

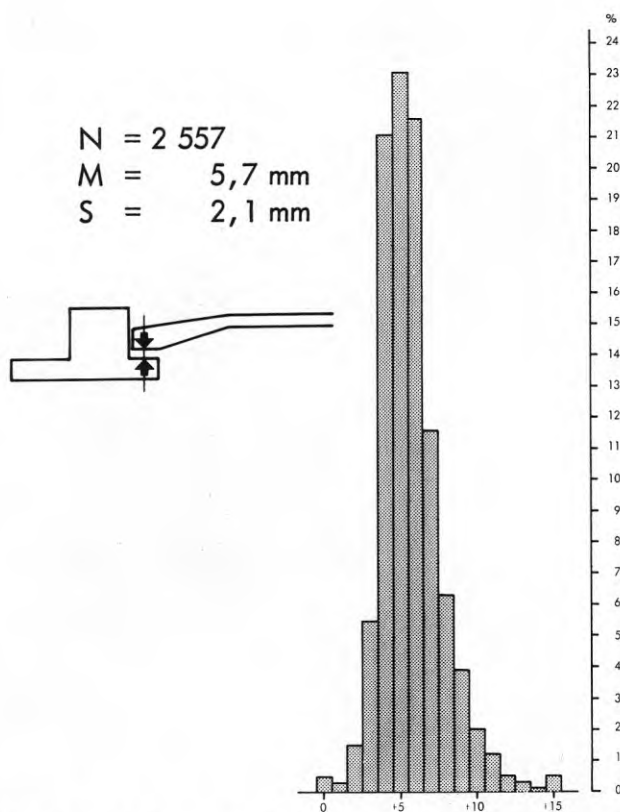
FIG. 65 Utrymme mellan balkupplag och TT-kassett
Space between beam seat and TT cassette

Utrymmet mellan balk och TT-kassett åstadkommes av det 3 mm tjocka neoprenebandet och ojämnheter på översidan av balkhyllan och på undersidan av kassetten. Medelvärdet för dessa fogar är 5,69 mm och standardavvikelsen 2,04 mm, se FIGUR 65. Fogen är relativt stor med tanke på att övre toleransgränsen för bjälklagsplattans höjd är + 20 millimeter.

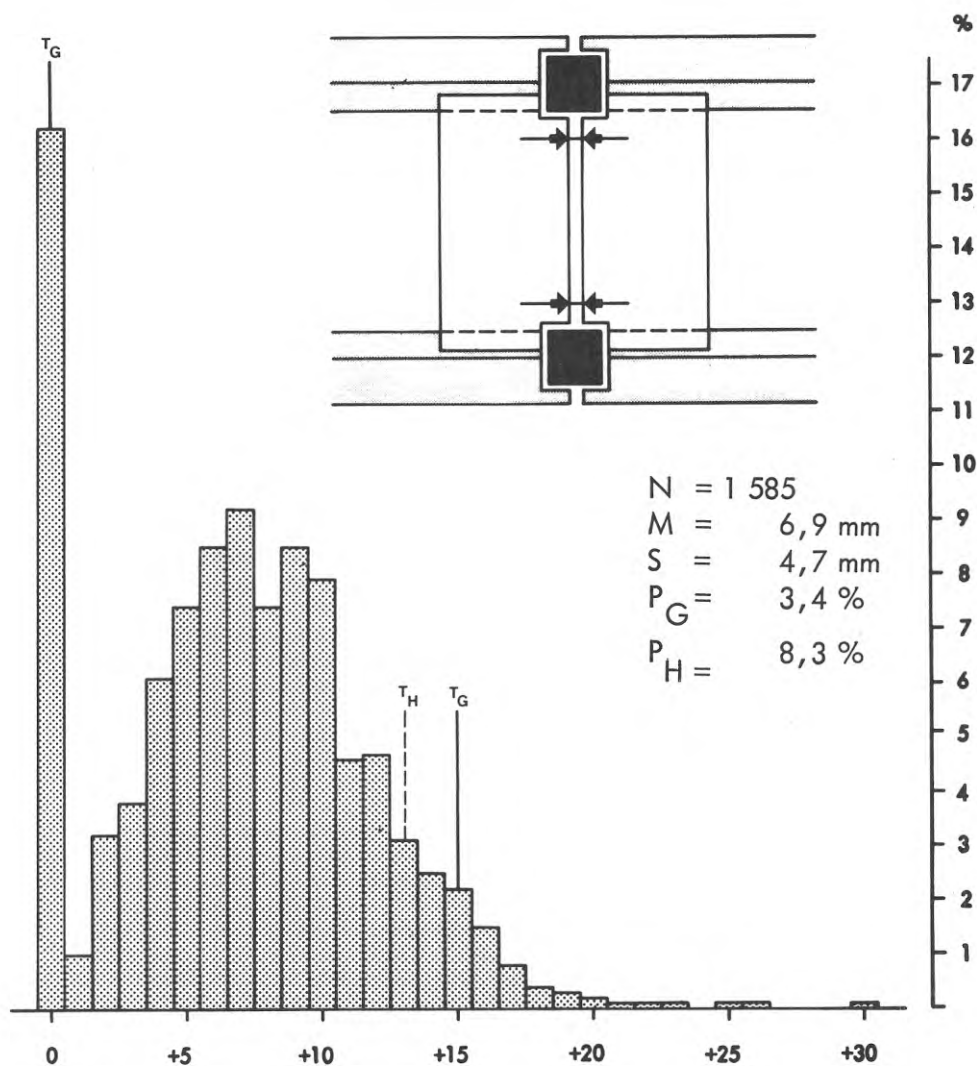
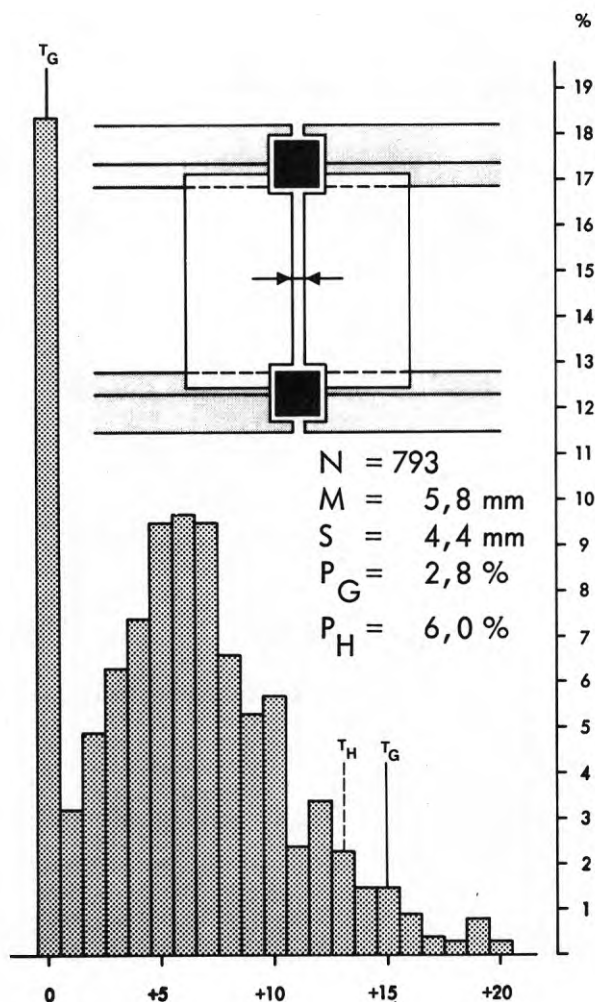
I histogrammen är infällda de toleransgränser som gäller för Garnisonen och de som finns i Hus-AMA. I toleransföreskrifterna för Garnisonen anges att avvikelse från nominell fogbredd får uppgå till -5 mm och $+10 \text{ mm}$ mellan färdigmonterade TTK-plattor. Plattans bredd ger inom det modulområde den har, utrymme för en 5 mm bred nominell fog. Toleransgränserna är alltså $0- +15 \text{ mm}$. Hus-AMA:s fogtolerans är konstruerad på ett något annat sätt. Runt basfogen, i det här fallet 5 mm , tillåter man symmetriska avvikelser. För klass 3, som vi har räknat med, ger det ett toleransområde på $5 \text{ mm} \pm 8 \text{ mm}$. Som framgår av histogrammen har man inte haft några problem med att hålla de avsedda måtten.

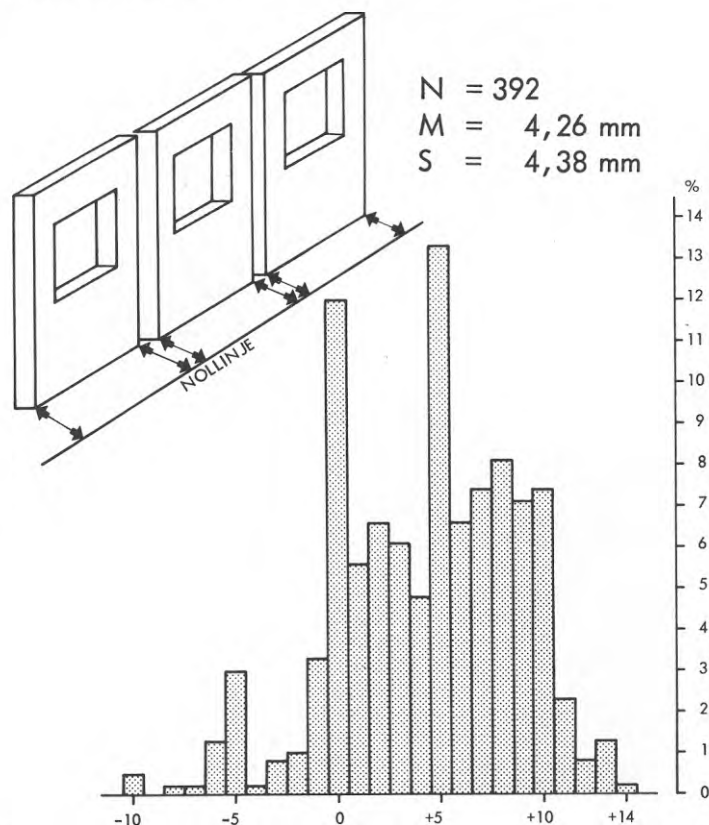
FIG. 73 Fasadelement: Läge i förhållande till nollinje. Positivt tecken betecknar läge utanför och negativt tecken läge innanför fasadens nominella läge

Fasadens läge i förhållande till nollinjenätet har uppmätts i del 5 plan 6 och 7, se FIGUR 73. Eftersom bestämning av läget endast gjordes på två plan i samma del bör inte medelvärdet 4,3 mm tas som representativt för hela Garnisonen. Det ger dock en uppfattning om med vilken noggrannhet utgångsläget för fasadmонтаget bestämts. Spridningen 4,4 mm visar däremot noggrannheten vid montage av fasaden.

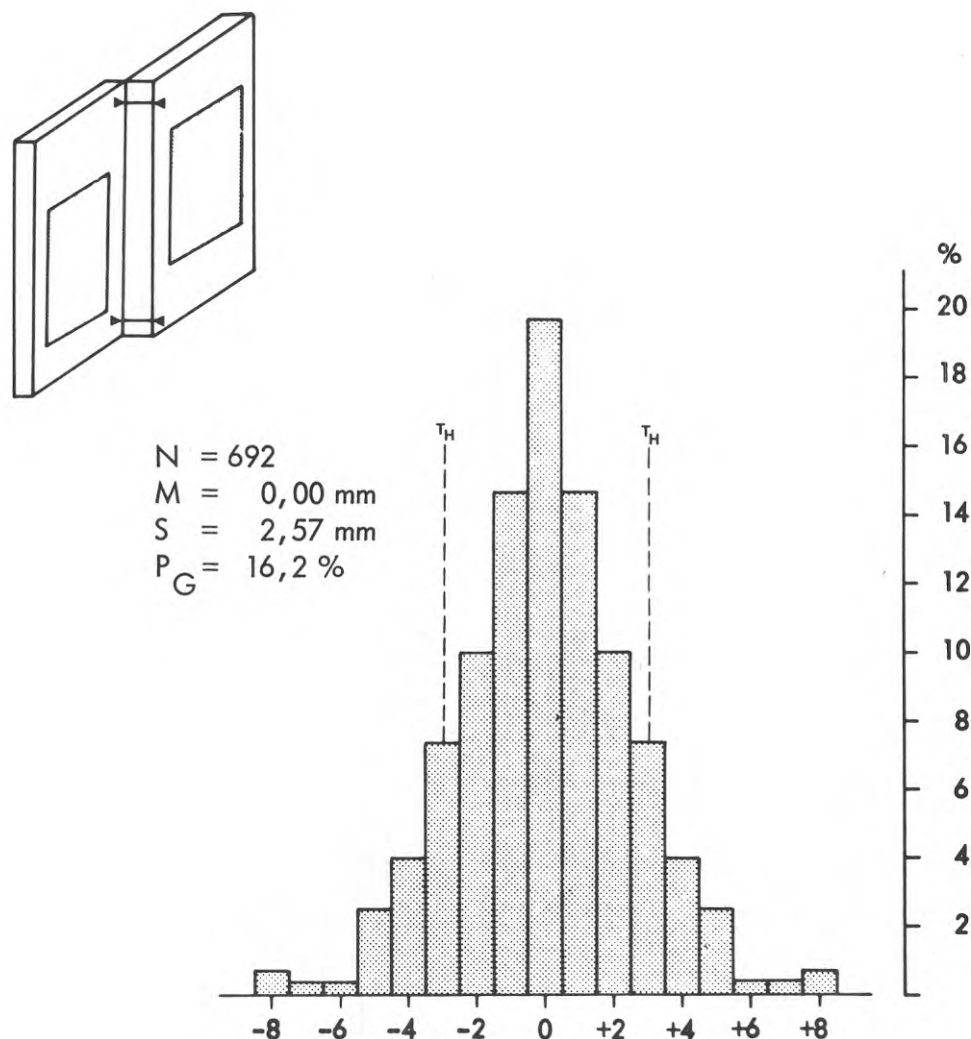
FIGUR 75 visar fogsprånget i sida mellan fasadelementen. Avvikelsen är uppmätt i över och nedkant på elementet. Histogrammet som är speglat visar en standardavvikelse på 2,6 mm.

FIG. 75 Fasadelement: Fogsprång i sida mellan intilliggande element
 Facade unit: Joint step between adjacent units, inside
