R25:1974

**Måttnoggrannhets-
studier på kvarteret
Garnisonen**

Måttnoggrannhetsstudier på kvarteret Garnisonen

John van den Berg, Åke Lindberg & Tord Risberg

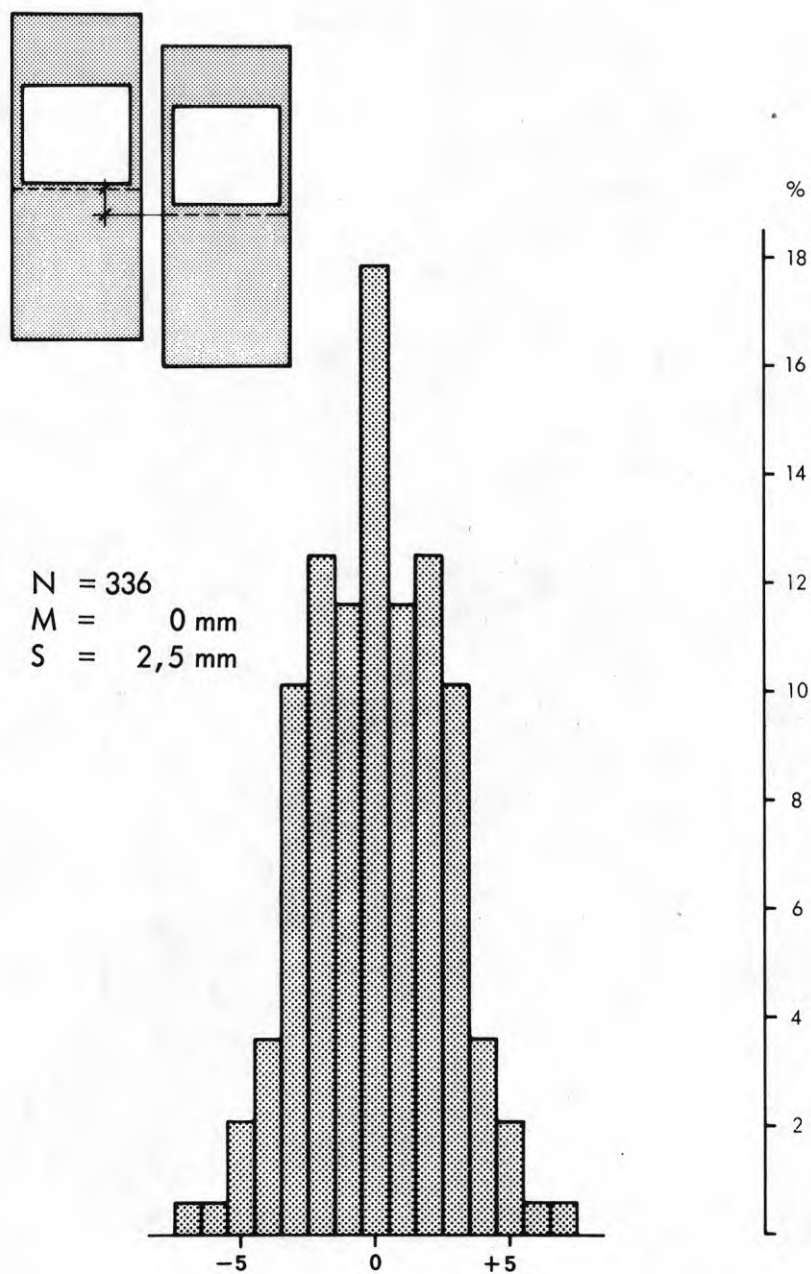
Fogsprånget i höjd är den uppmätta skillnaden mellan intilliggande elements fönsterkarm. Histogrammet i FIGUR 76 som är speglat visar att standardavvikelsen är 2,5 mm.

FIG. 76 Fasadelement: Fogsprång i höjd mellan intilliggande element
 Facade unit: Joint step in level between adjacent units

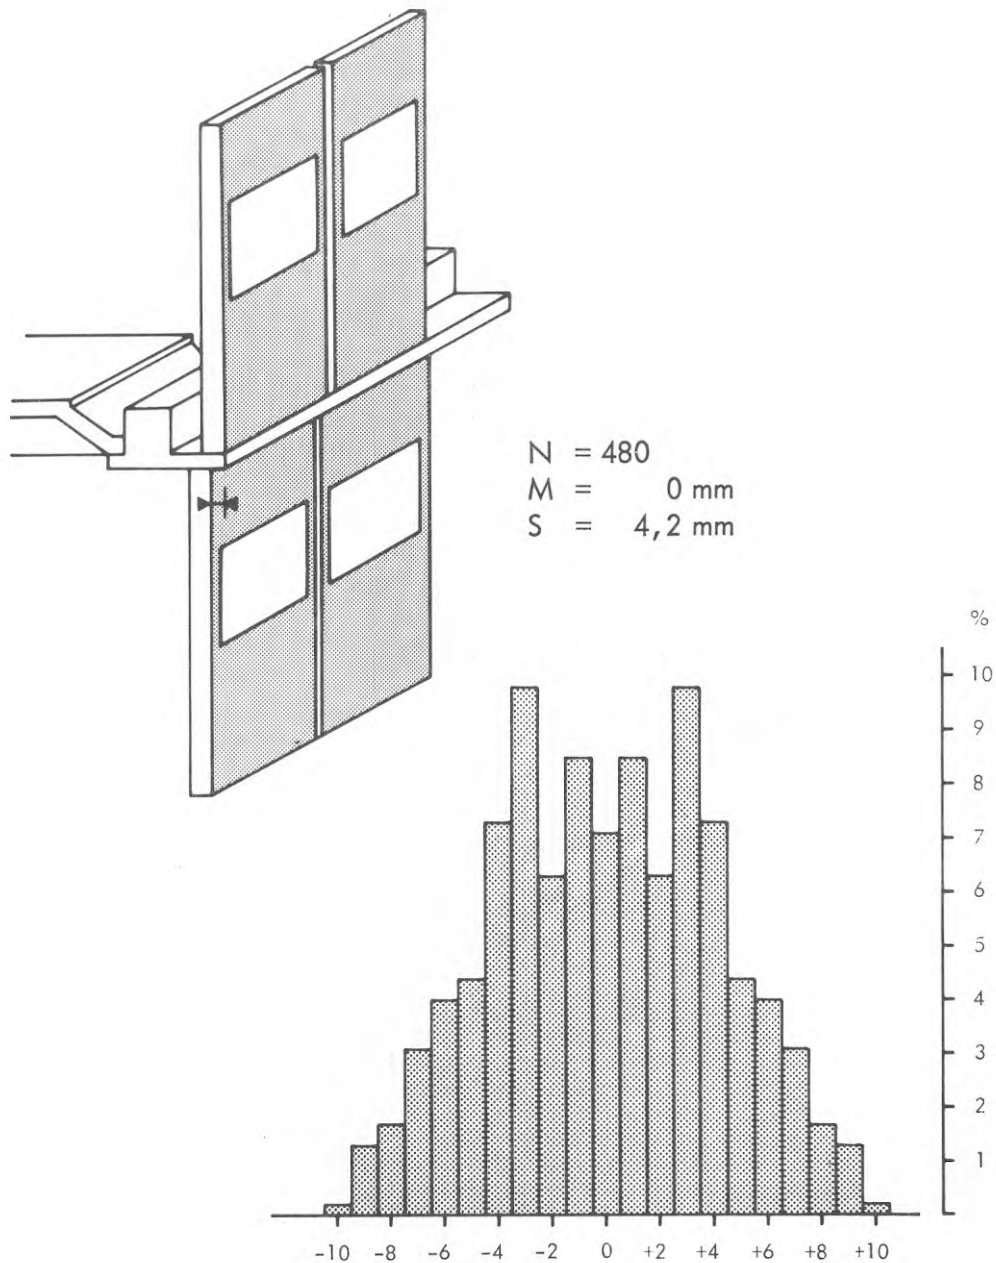
Fasadelementens fogsprång mellan plan 6 och 7 i del 5 har uppmätts. Standardavvikelsen är 4,2 mm, se FIGUR 77. Histogrammet i figuren är speglat.

FIG. 77 Fasadelement: Fogsprång i sida mellan intilliggande våningar
 Facade unit: Joint step between adjacent floors, outside

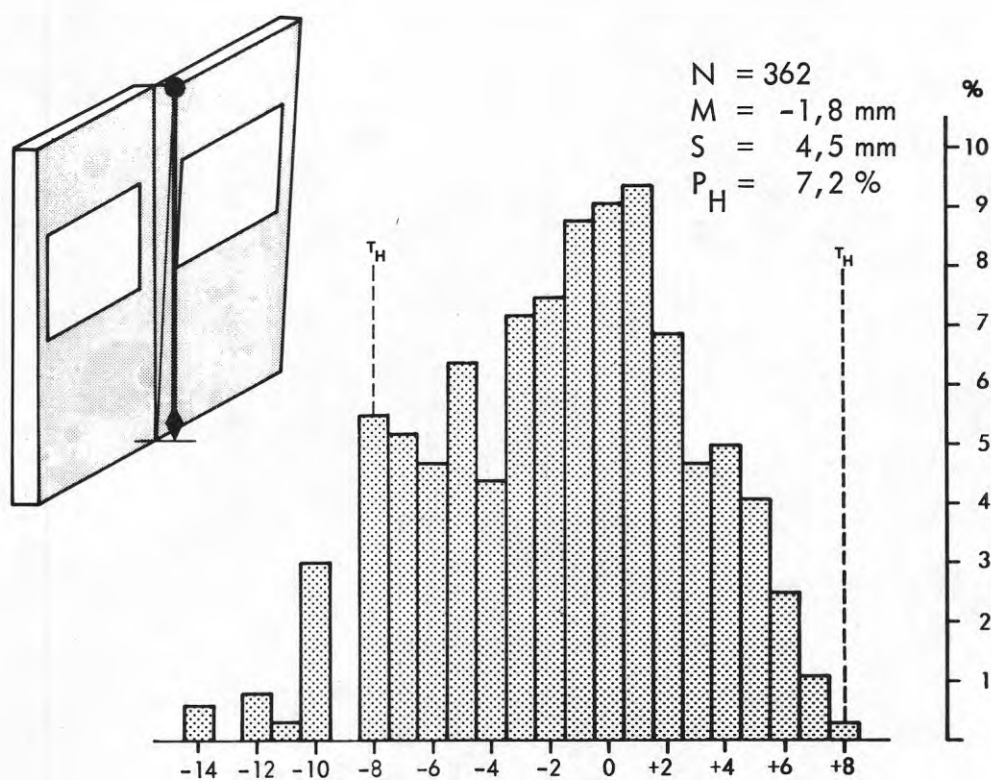
Fasadelementens lodavvikelse har uppmätts och redovisats i FIGUR 78. Lodavvikelsen avser mm/våningshöjd. Medelvärdet för lodavvikelsen är 1,8 mm, negativt värde vid lutning in mot våningsplanet och positivt utåt. Standardavvikelsen är 4,5 mm. De uppmätta värdena anger att fasadelementen monterats med en lutningstolerans på ca ± 10 mm.

FIG. 78 Fasadelement: Lutning, avvikelserna betecknas negativt vid lutning in mot våningsplan, positivt vid lutning från våningsplan
 Facade unit: Deviation from verticality. Inclination inwards towards the building is denoted negative, inclination outwards positive

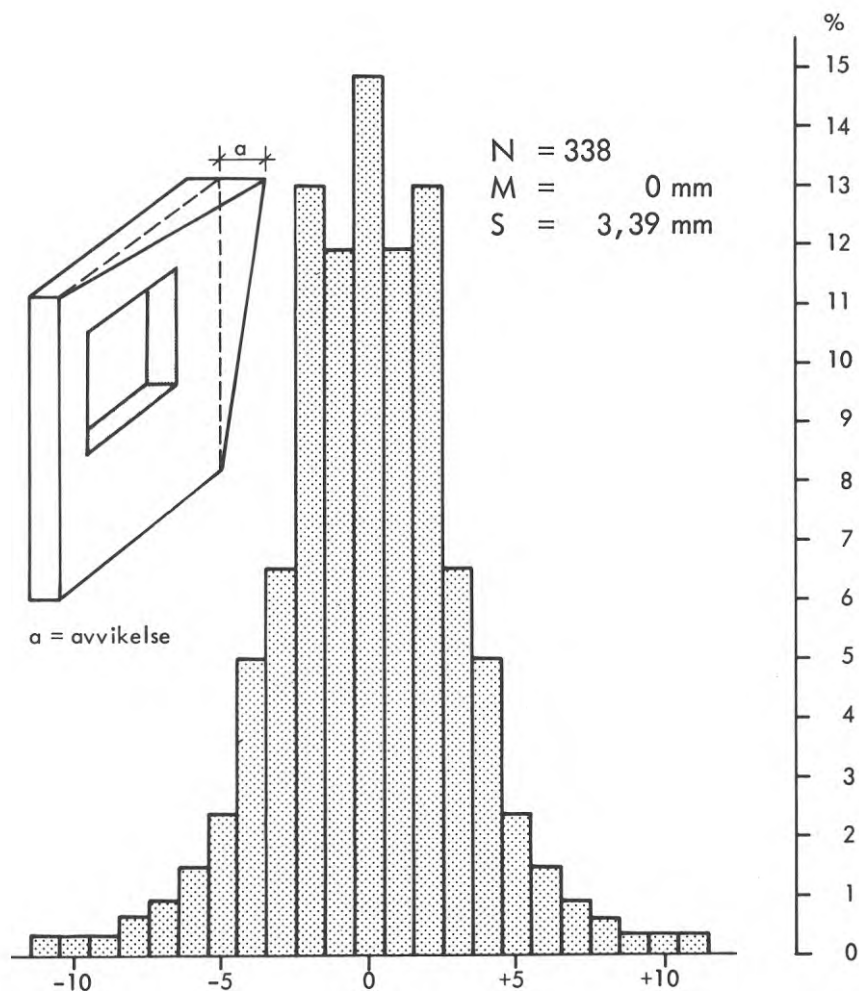
Fasadelementens skevhet har mätts efter montage. Skevheten har beräknats som det fjärde hörnets avvikelse från ett plan genom de tre övriga. I FIGUR 79 anges att standardavvikelsen är 3,4 mm. Det innebär att de monterade fasadelementen kan ha en skevhet som kan uppgå till ca 10 mm.

FIG. 79 Fasadelement: Skevhets
 Facade unit: Warping

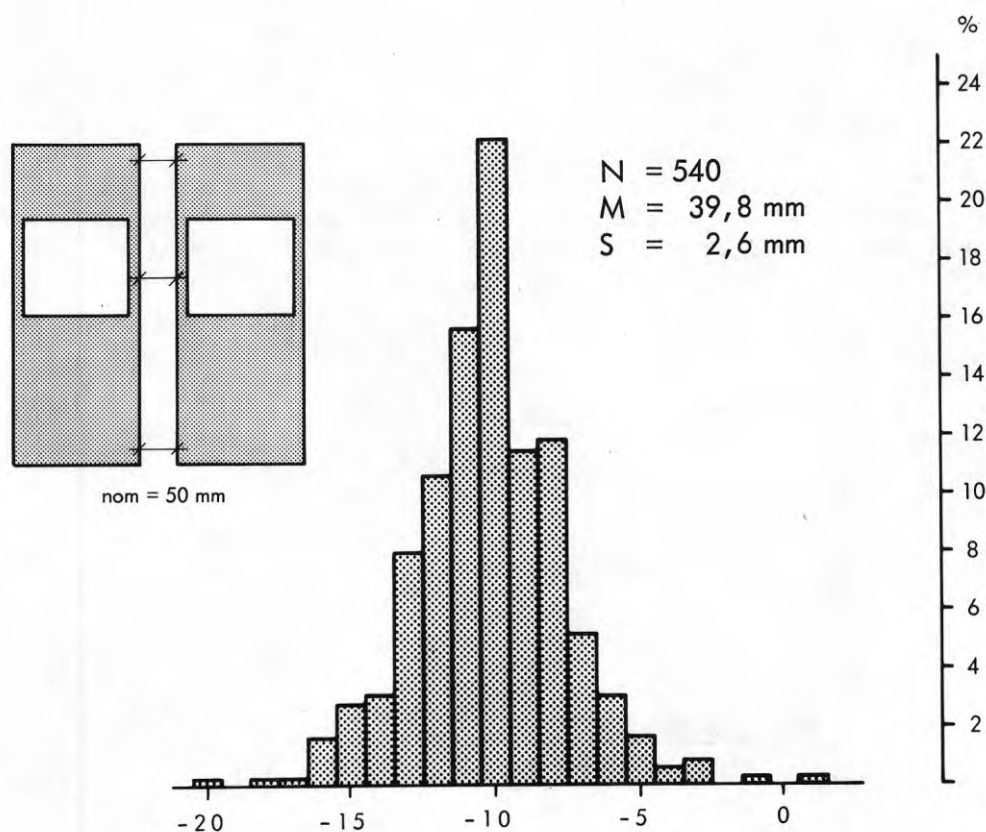
Den vertikala fogen mellan fasadelementen har mätts på 3 ställen, se FIGUR 80. Den nominella fogen är 50 mm. Medelvärdet av de uppmätta fogarna är 39,8 mm, alltså en skillnad på 10 mm. Eftersom utrymmet för fasadelementen inte är för litet, se punkt 5.2 Trapphustorn, får det minskade fogutrymmet tillskrivas fasadelementen. Standardavvikelsen på den uppmätta fogbredden är 2,6 mm, en spridning kring medelvärdet som tyder på att man monterat med fogbredden 40 mm.

FIG. 80 Fasadelement: Fogbredd
Facade unit: Joint width

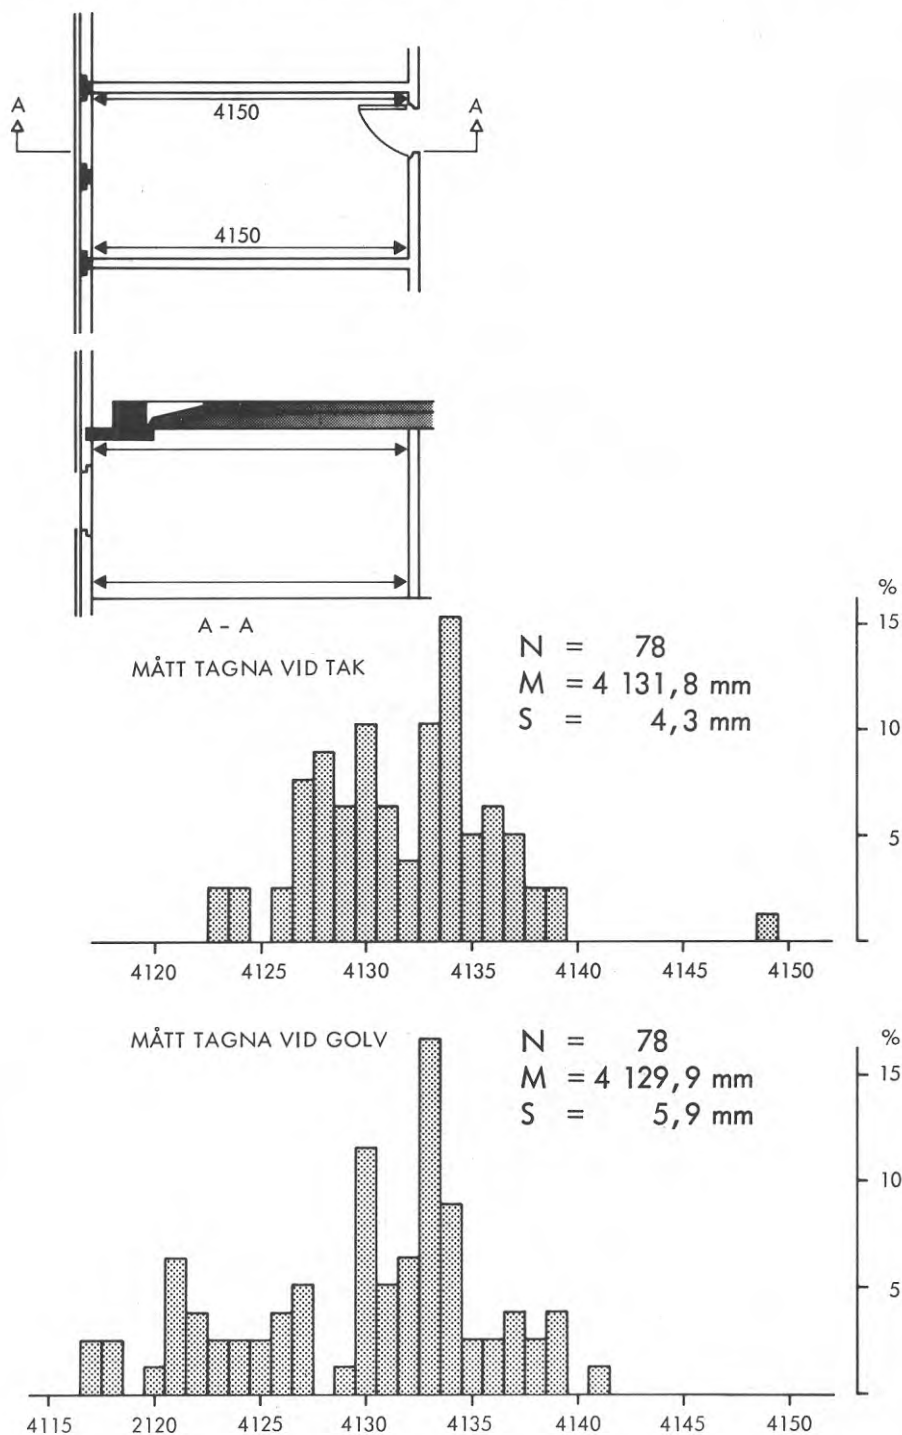
För att få en uppfattning om måttnoggrannheten i kontorsrummen har dess dimensioner uppmätts i ett antal slumpvis valda rum. I FIGUR 81 redovisas längdmått tagna vid golv och tak. Man finner att någon större skillnad mellan golv och tak inte förekommer. Medelvärdet är 4129,9 resp 4131,8 mm. Medelvärdet skiljer sig däremot från det nominella, som är 4150. Standardavvikelsen är 5,9 till 4,3 mm. Medelvärdenas avvikelse från det nominella måttet kan till största delen förklaras av att stombredderna är något för liten, se punkt 6.1.08 avstånd mellan pelare, samt att korridorerna i genomsnitt är 5 mm för breda.

FIG. 81 Rumsdimensioner: Verklig längd vid golv och tak
Room dimensions: Actual length along floor and ceiling

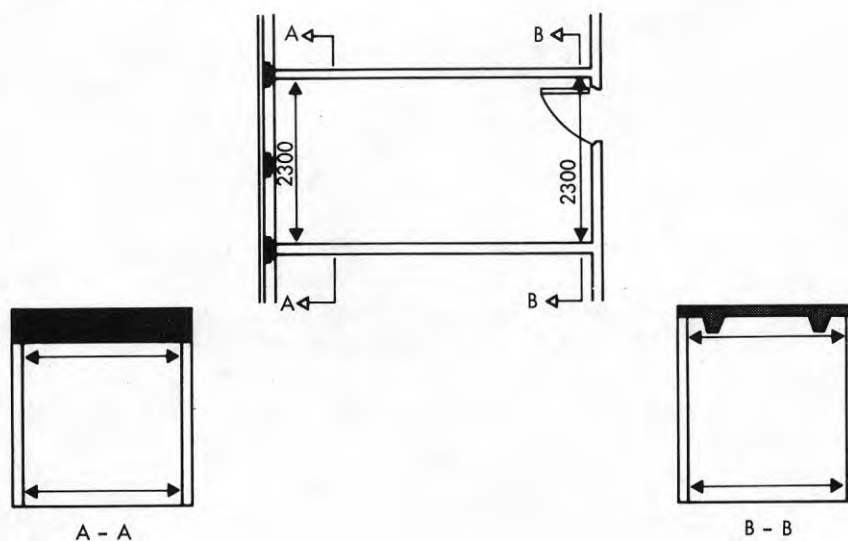
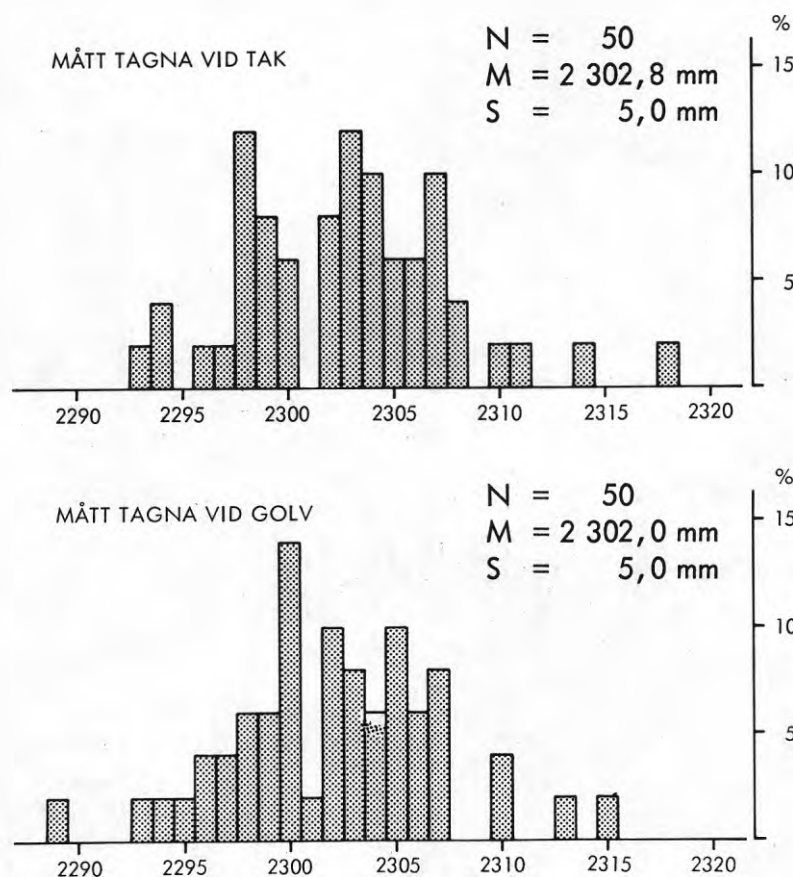
Kontorsrummens breddmått har även mätts, se FIGUR 82. Ingen skillnad i mått vid golv och tak föreligger. De uppmätta bredderna ligger också mycket nära det nominella måttet. Standardavvikelsen är 5,0 mm.

FIG. 82 Rumsdimensioner: Verklig bredd vid golv och tak
Room dimensions: Actual width along floor and ceiling

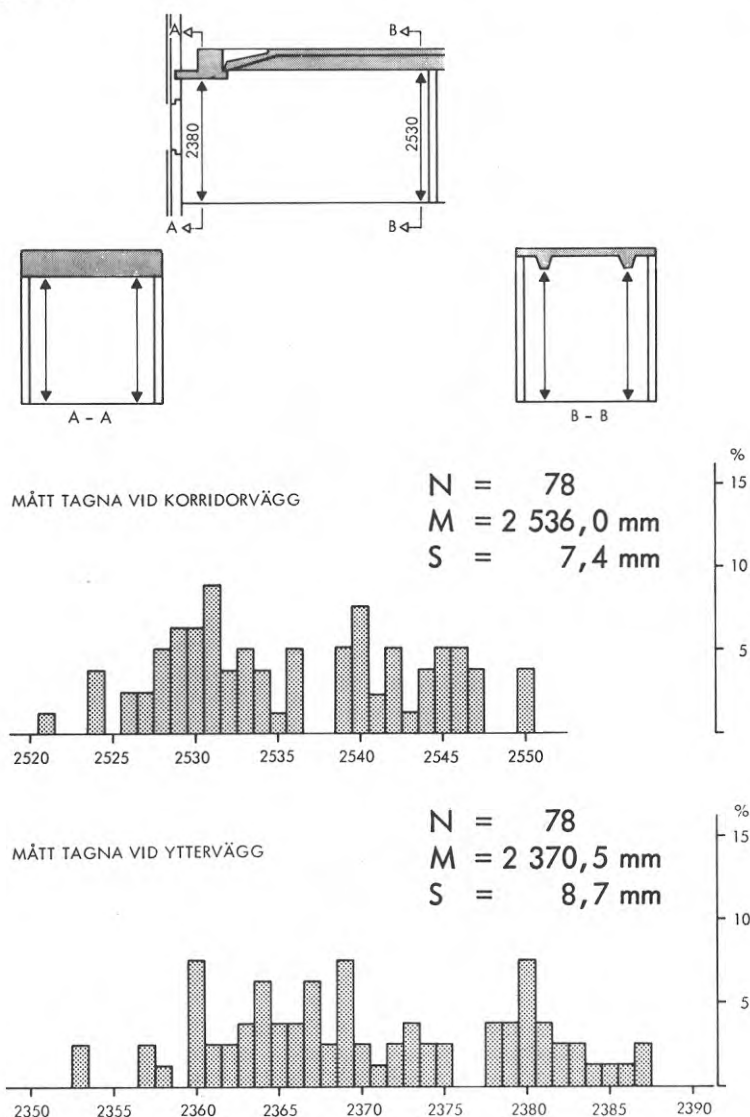
Vid korridorväggen har måttet mellan ök plastbetong och uk kassetten mätts. Medelvärdet är 2536 mm dvs 6 mm större än det nominella. Denna skillnad kan till största delen hänföras till kassetterns överhöjning. Den relativt stora spridningen 7,4 mm får till stor del tillskrivas variationen i överhöjningen.

Rumshöjden vid yttervägg är mätt mellan ök plastbetong och uk balk. Här är måttet något mindre än det nominella. Skillnaden beror på att ök kassett i ändarna ligger i genomsnitt 8 mm för högt, se punkt 6.3.42. Visserligen ligger även balkarna några millimeter för högt, vilket gör att en mindre del av avvikelserna även beror på att plastbetongen lagts något högre än höjden för färdigt golv.

FIG. 83 Rumsvolymer: Verklig rumshöjd vid korridorer och yttervägg
Room dimensions: Actual room height at corridor and external wall
