R39:1976

Rationellare ombyggnad

2. Materialhantering och årskostnadspåverkan vid ett moderniseringsobjekt

Rune Augustsson

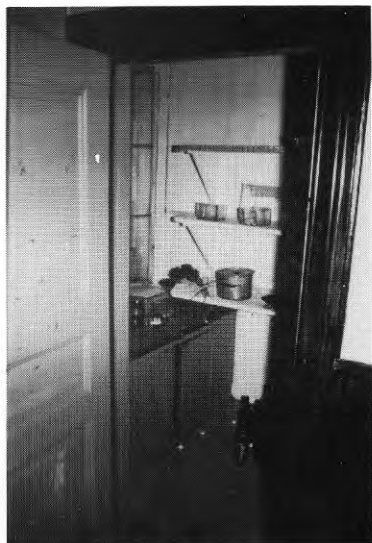
Kök före-
kallvatten, vedspis,
gas, ringa skåpsut-
rymme inom köket,
utanpåliggande led-
ningar, ofta nedsliten
linoleum, (hyresgästens
egen), några skift
kakel

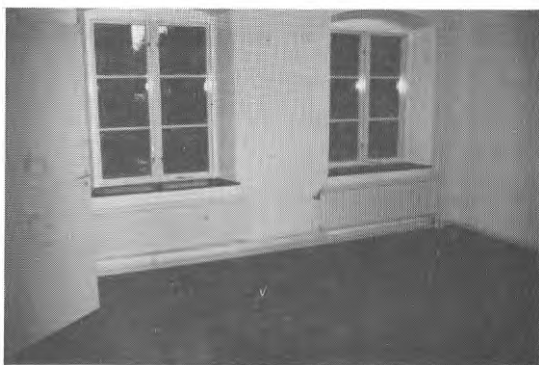
Vardagsrum före-
brädgolv, (förvånans-
värt ofta av god kva-
litet), höga profi-
lerade golvlister,
tapetserade väggar,
putsade och målade
tak, fyllningsdörrar
av gedigen konstruk-
tion men oftast med
nedslitna trösklar,
fönster med enkel bå-
ge och svängd över-
kant, fönsterbänkar
av målat trä med pro-
filerad framkant, ka-
kelugnar (tyvärr ofta
ej funktionsdugliga)

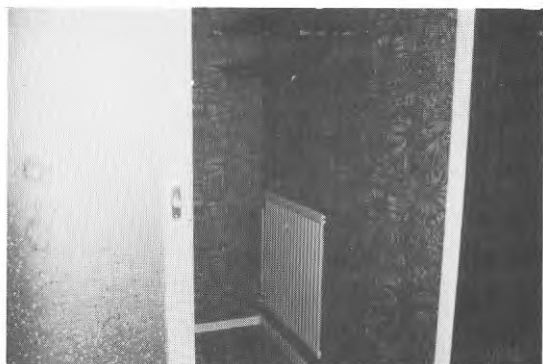
Vardagsrum etc efter-
ekparkett i lamell-
stav, tapeter, måla-
de putsade tak alt.
gipsundertak, fane-
rade släta dörrar,
kopplade fönster (rak
överkant) inbilade
fönsterbänkar av mörk
konststen, central-
värme (fjärrvärme,
tunna panelradiato-
rer, tvårörssystem.)

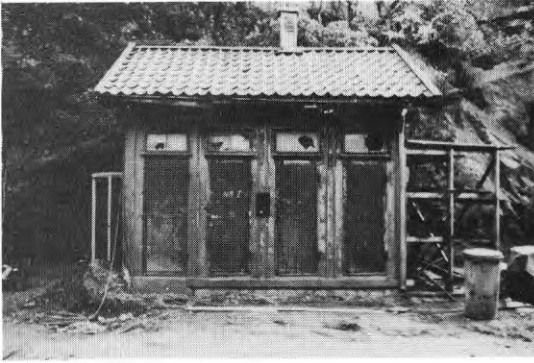
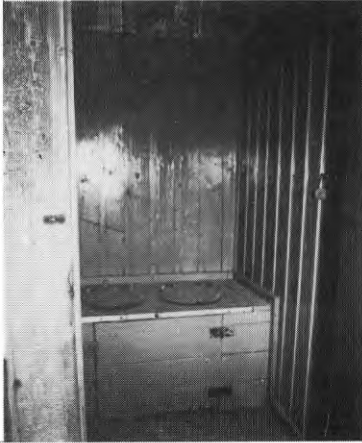
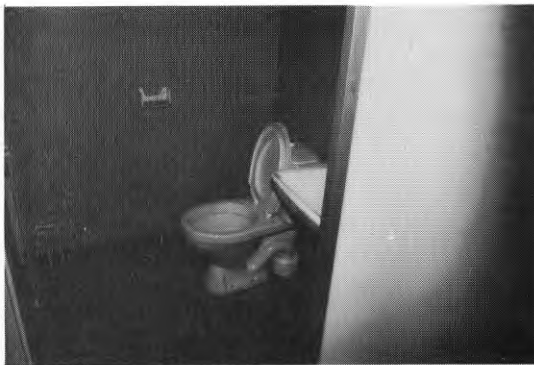
Hygienutrymme före -

"dass" på gården

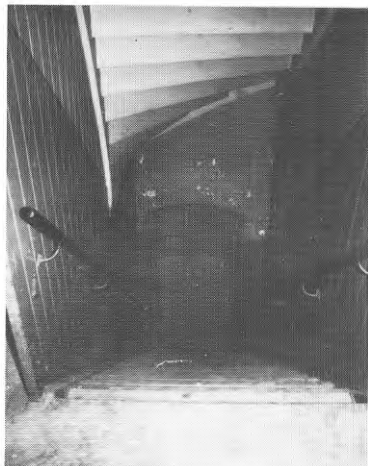
Tvättstuga före -
vedeldad tvättgryta
och sköljkar av be-
tong, kallvatten i
gemensam tvättstuga
i gårdsbyggnad.

Tvättstuga efter -
utfördes fullt komp-
lett med helautoma-
tisk tvättmaskin,
torktumlare, mangel-
rum i källare hus F

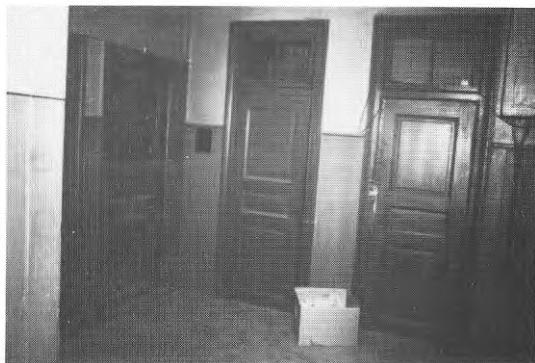
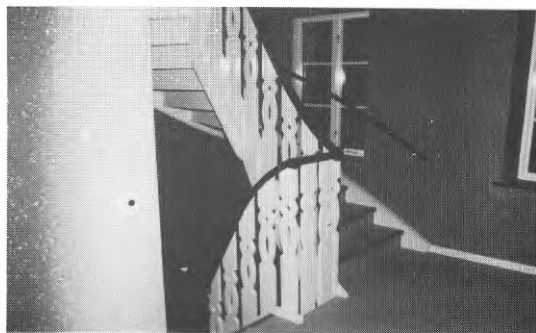
Trapphus före -
rak trätrappa men re-
lativt brant, enkla
handledare av trä,
boaserade/träpanelade
och målade väggar,
målade fyllningsdör-
rar med ventilations-
ruta, linoleum på
trapplaner, oupp-
värt.

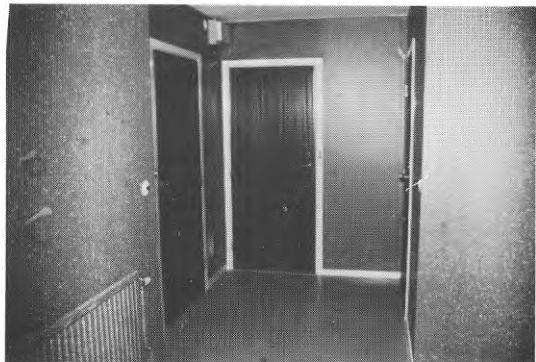
Trapphus efter -
PVC-belagda nya,
svängda trätrappor,
profilerat trappräcke
av trä, handledare
av plast, målade väg-
gar, fänerade entre-
dörrar, PVC-matta på
trapplaner, central-
värme.

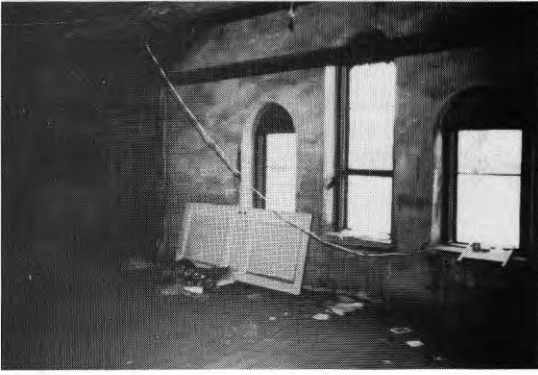
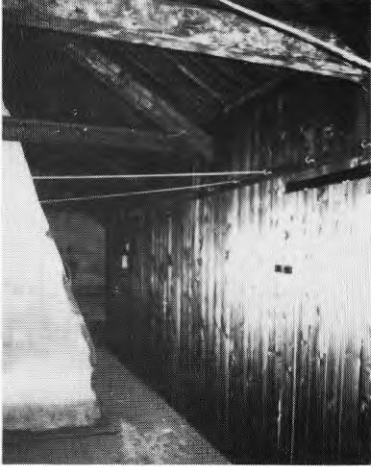
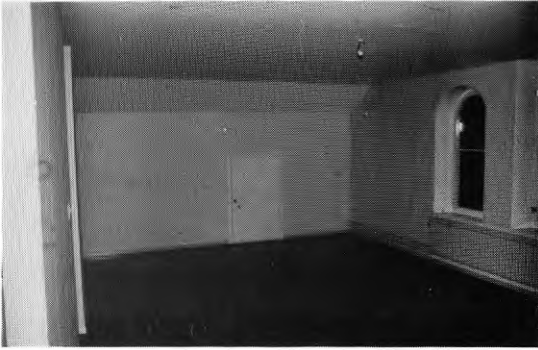
Vindar före -
 gemensamt utrymme
 (torkvind etc),
 slutna vindsskrubbar.

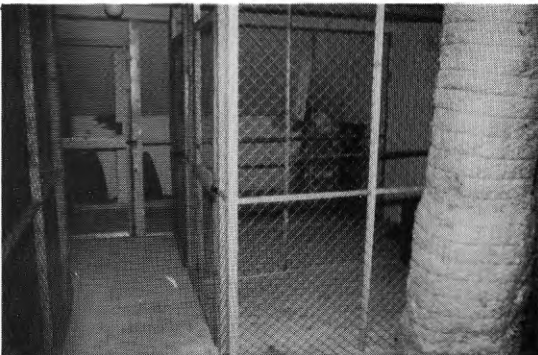
Vindar efter -
 tillkommande bostads-
 lägenheter på gavlar-
 na, vindsskrubbar med
 nätväggar.

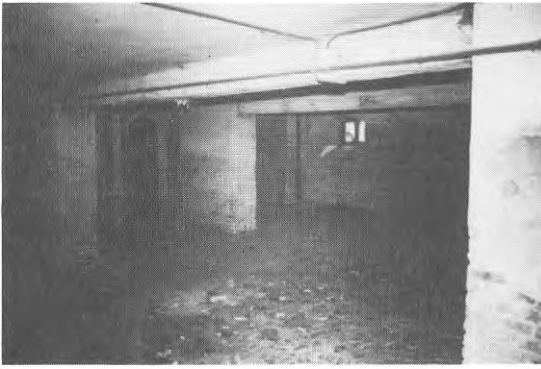
Källare före -
kullerstengolv, käll-
larskrubbar (här
bortrivna)

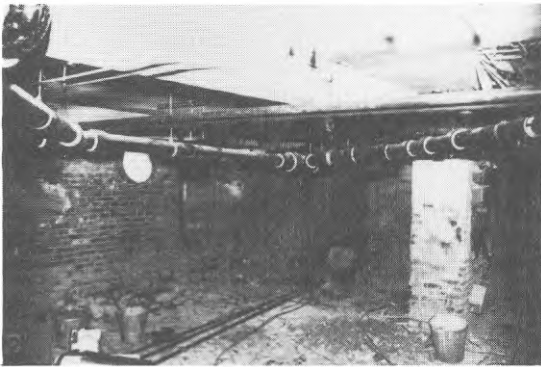
Källare efter -
igenstängt utrymme
endast använt för
ledningsstammar och
centraler.

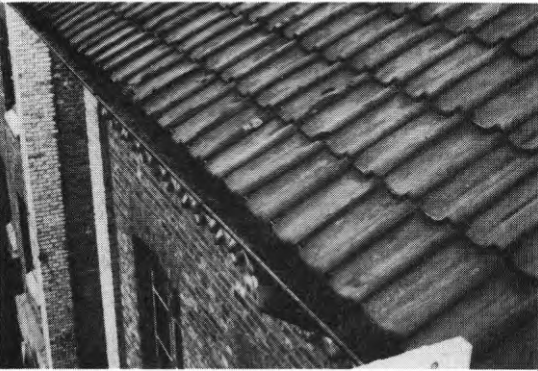
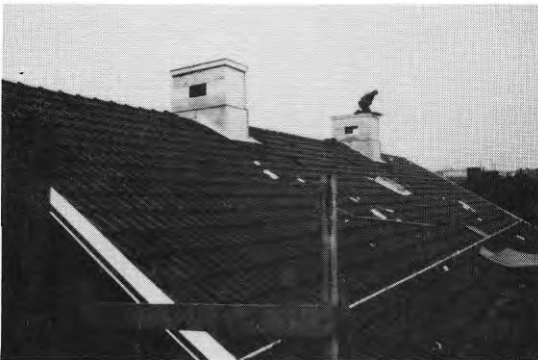
Yttertak före -
spruckna skorstenar,
gammalt delvis trä-
sigt enkupigt takte-
gel, förfallna plåt-
beslag.

Yttertak efter -
ventilationsskorste-
nar av plåt på trä-
stomme, nya plåtbe-
slag, takfönster,
nytt yttertak (olje-
hårdad masonite, läkt
och tvåkupigt takte-
gel).

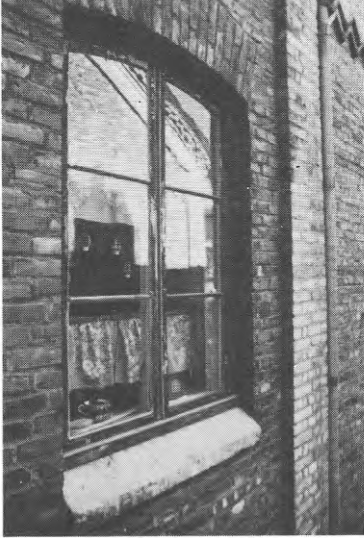
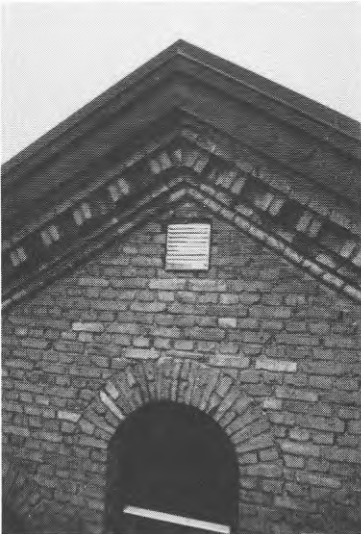
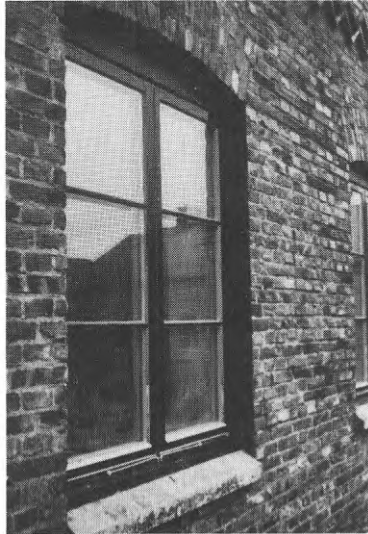
Fasader före - 28
av tegel med rustika
detaljer i gott skick
men med förslitna
plåtbeslag, enkla
fönsterbågar med flag-
nande färg

Fasader efter-
bibehållna tegeldetal-
jer men nya gavel-
skivor och plåtbeslag,
inbilade ventilations-
galler, fönster med
kopplade bågar

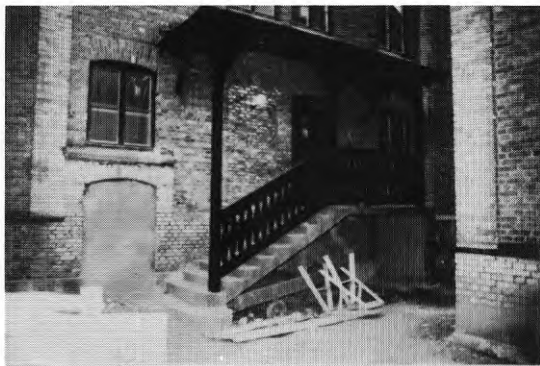
rostiga plåtbeslag, läckande stuprör, på utsatta ställen söndervittrat fasadtegel, nerslitna kalkstens-trappor, två målade ytterdörrar till bottenvåningen och upp till trappan till övervåningen, delvis rötskadad träöverbyggnad

nya plåtbeslag och stuprör, hel fasadyta, putsade igensatta öppningar till källare, igenmurad öppning efter en entredörr. Ny entretrappa av betong, bevarad och upp- rustad träöverbyggnad med plåtbeklätt tak, entredörr av ek.

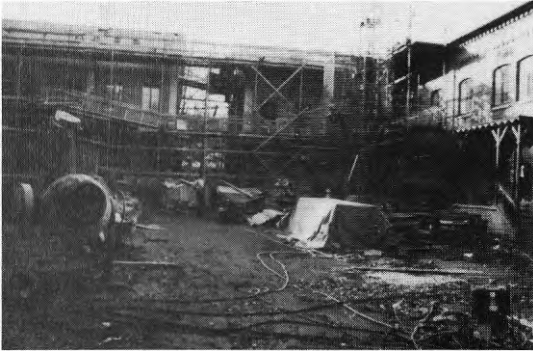
Planhiss och ställningsbryggor för 3-4 hus åt gången.

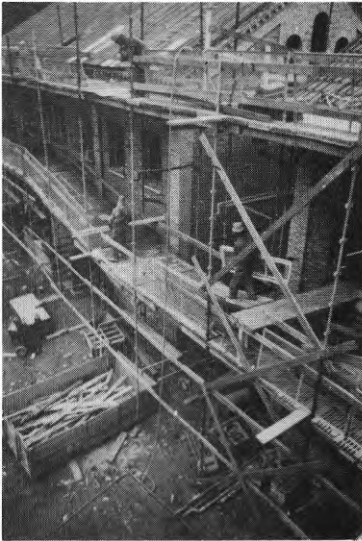
Uttransport av rivningsmassor genom kärning och bärning och lämpning till lösflak på gården.
