**R32: 1977**

BETONG - LÄTTBETONGHUS UTSATT FÖR VIBRATIONER FRÅN SPRÄNGNING

Undersökning av skador vid olika vibrationsnivåer

Denna rapport hänför sig till forskningsanslag 760440-2 från  
Statens råd för byggnadsforskning till Nitro Consult AB, Göteborg

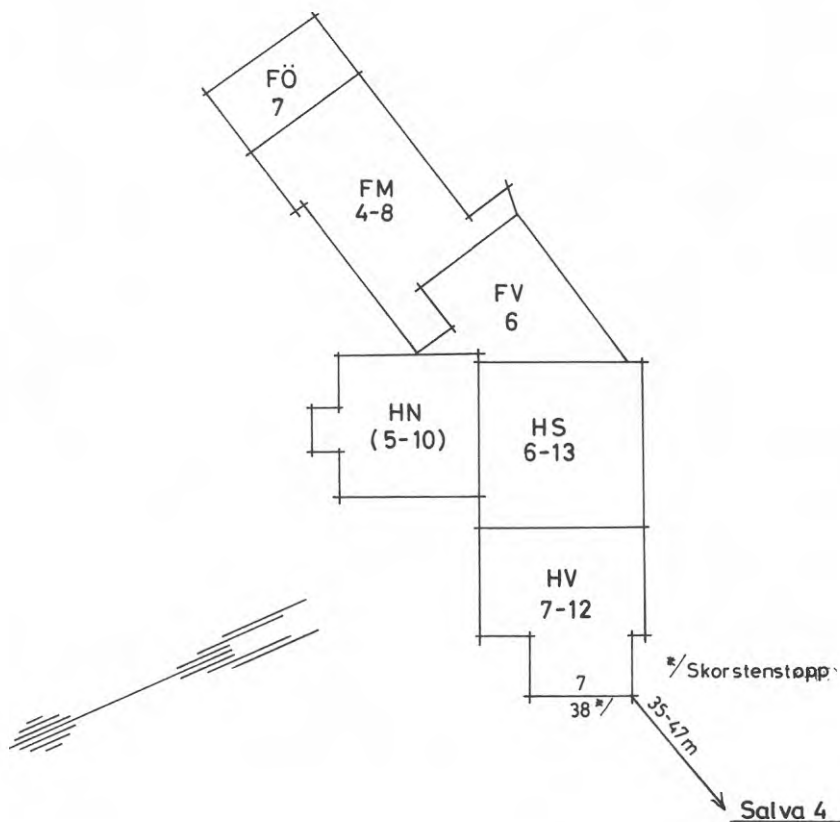
Vid besiktningen kunde några förändringar ej iakttagas.

FIG. 11.4. visar uppmätt svängningshastighet  $v =$  mm/s (sannolika värden inom parentes).

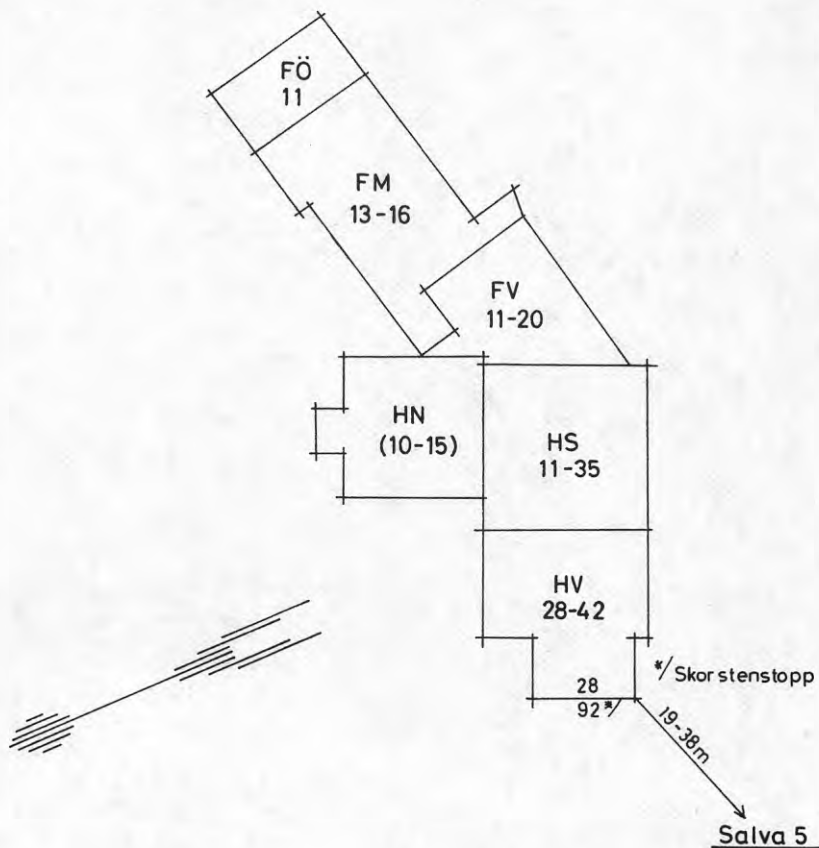
Vid besiktningen kunde några förändringar ej iakttagas.

FIG. 11:5 visar uppmätt svängningshastighet  $v =$  mm/s (sannolika värden inom parentes).

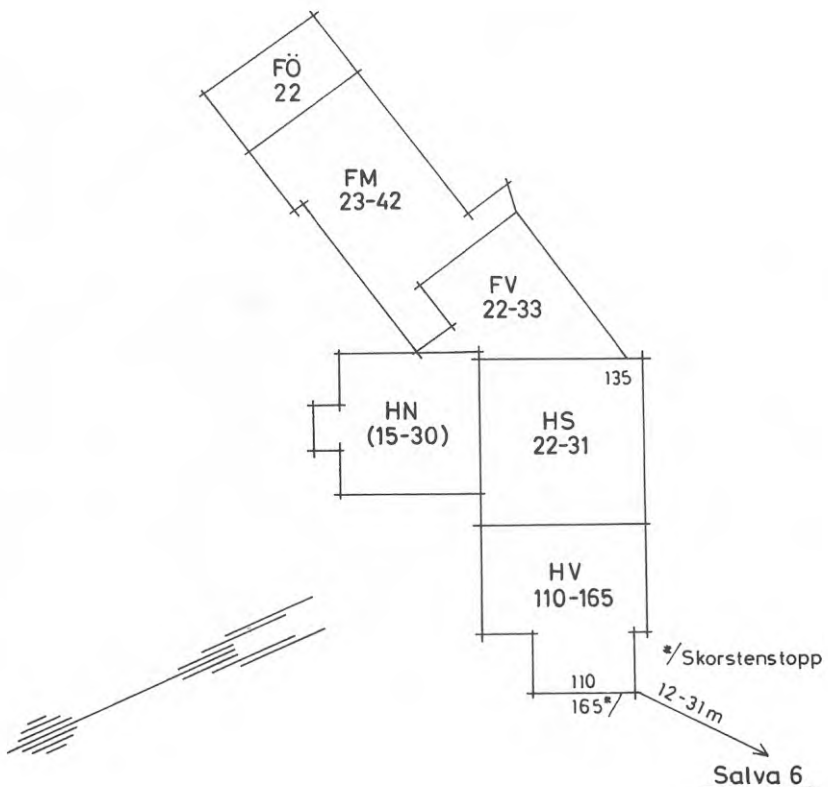
Vid besiktningen kunde några förändringar ej iakttagas.

FIG. 11:6. visar uppmätt svängningshastighet  $v =$  mm/s (sannolika värden inom parentes).

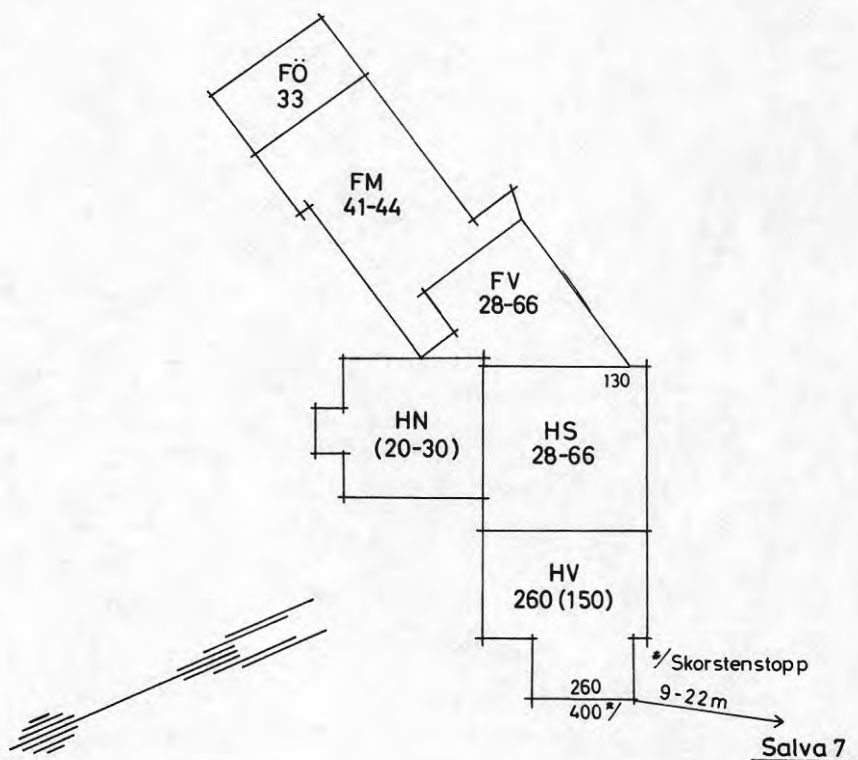
Vid besiktningen kunde några förändringar ej iakttagas.

FIG. 1:1. visar uppmätt svängningshastighet  $v =$  mm/s (sannolika värden inom parentes).

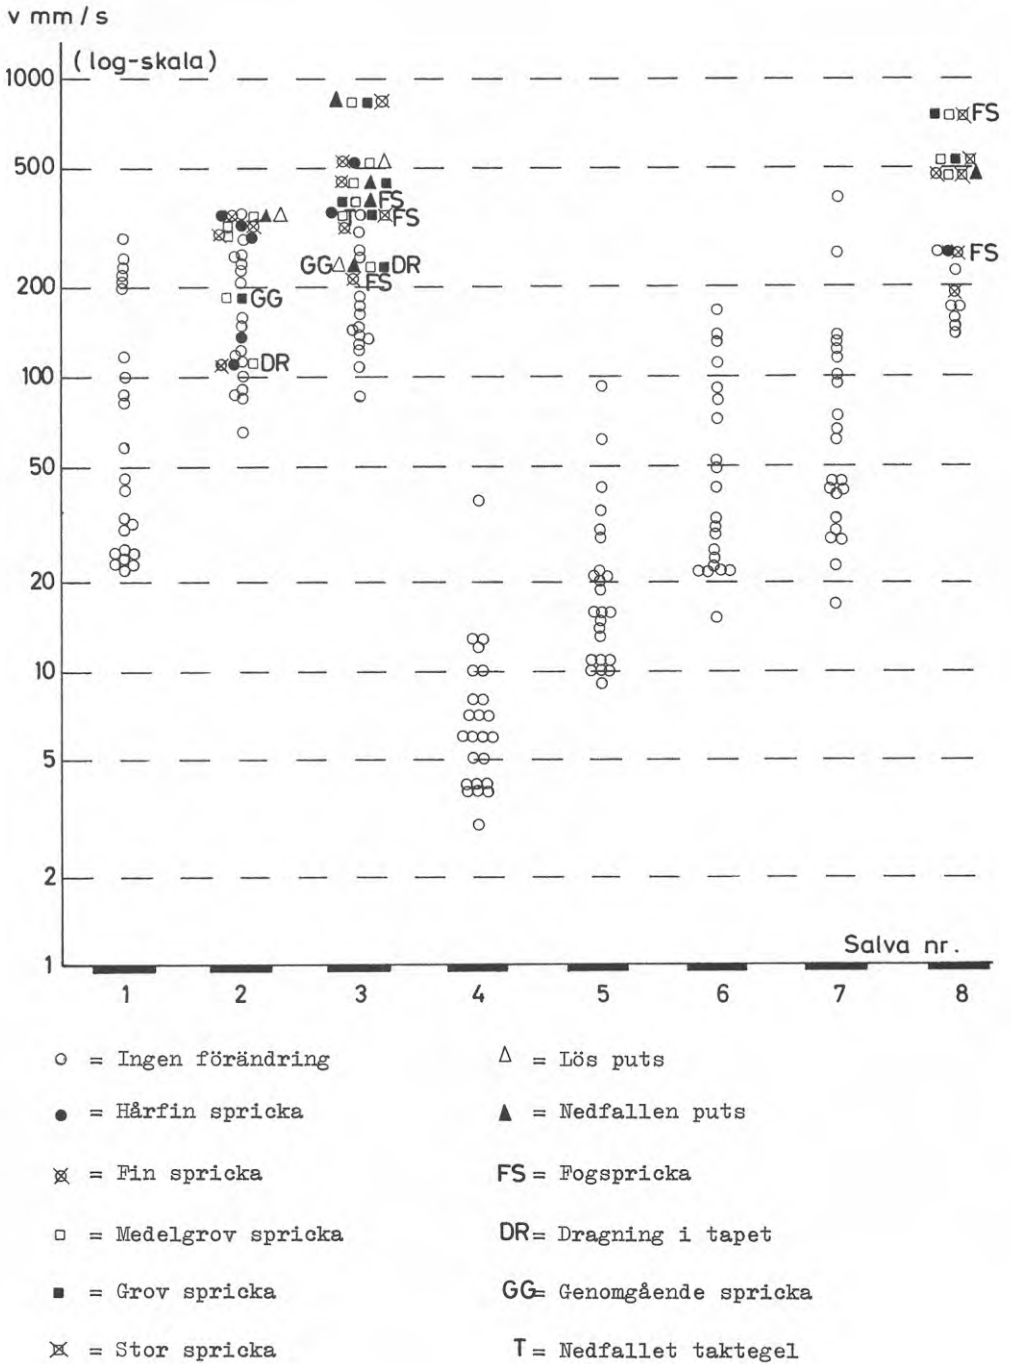
FIG. 12. Diagram svängningshastighet - skador.

I diagram (fig 12) visas en sammanställning över sambandet skador - svängningshastighet. Skador som uppstod vid salva 1 i samband med att stödmuren lyftes (se 4.5.1) är ej redovisade då dessa ej har orsakats av vibrationer.

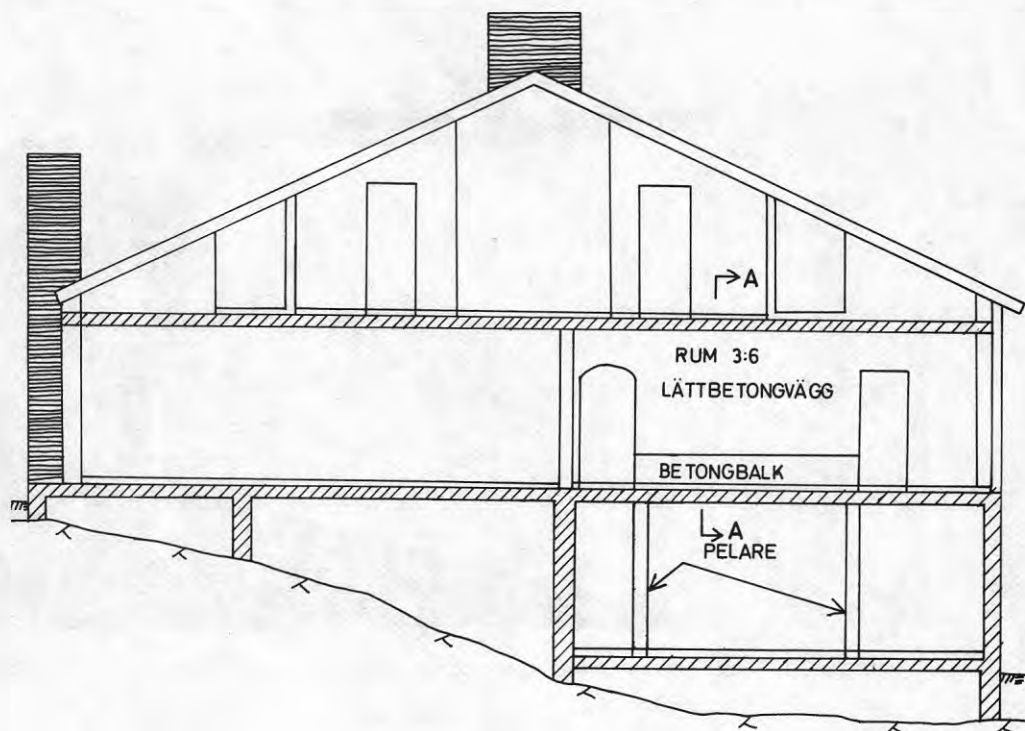
FIG. 22. Sektioner genom huvudbyggnad visande väggkonstruktionen mellan rum 3:6 och 3:7.

Mellan rum 3:6 och 3:7 har en horisontell grov genomgående spricka uppkommit. Putsen har lossnat på 0,3 meters bredd utefter sprickan som går mellan två dörrar. Mönstret utgör ett rutnät, och är lika på båda sidor av väggen. (se pkt 4.5.3).

Väggen mellan rummen 3:6 och 3:7 utgjordes på delen mellan de två dörrarna av betong upp till 0,6 m över golv och däröver av lättbetong med mellanlägg av två lager asfalt-papp (se fig. 21, 22). Väggen var putsad, tapetserad och målad och uppvisade inga skador vid förbesiktningen. Vid salva 2 uppstod ett karakteristiskt sick-sackformat sprick-mönster på båda sidor om väggen i höjd med den ovan be-skrivna fogen. Vid salva 3 ökade sprickorna och lös puts ramlade ned (se fig. 23, 24). Skadan beror på horisontell förskjutning mellan de olika byggnadsmaterialen. Av kon-struktionsritningarna framgår nämligen att väggens undre del utnyttjas som bärande element i form av en balk hop-gjuten med det undre betongbjälklaget, medan den övre delen av lättbetong är förankrad i det övre bjälklaget. Om dessa två bjälklag får olika horisontella rörelser är det natur-ligt att anta, att förskjutning kommer att uppstå i den svaga punkt som fogen med asfaltpappinlägget utgör. Att husets olika konstruktionsdelar haft svängningsrörelser med helt olika karaktär framgår också klart vid en jäm-förelse mellan registreringarna från de olika mätpunkterna.
