Ventilationsvärmeväxlare

Fungerar de i småhus?

R47:1986

Totalt har 70 st slumpvis utvalda småhus med 9 olika aggregattyper berörts av en halvdagsbesiktning bestående av mätning, kontroll och intervju. Ett frågeformulär har utsänts till ytterligare 215 hushåll. Vidare har småhus-entreprenörer, förvaltare och skorstensfejarmästare intervjuats.

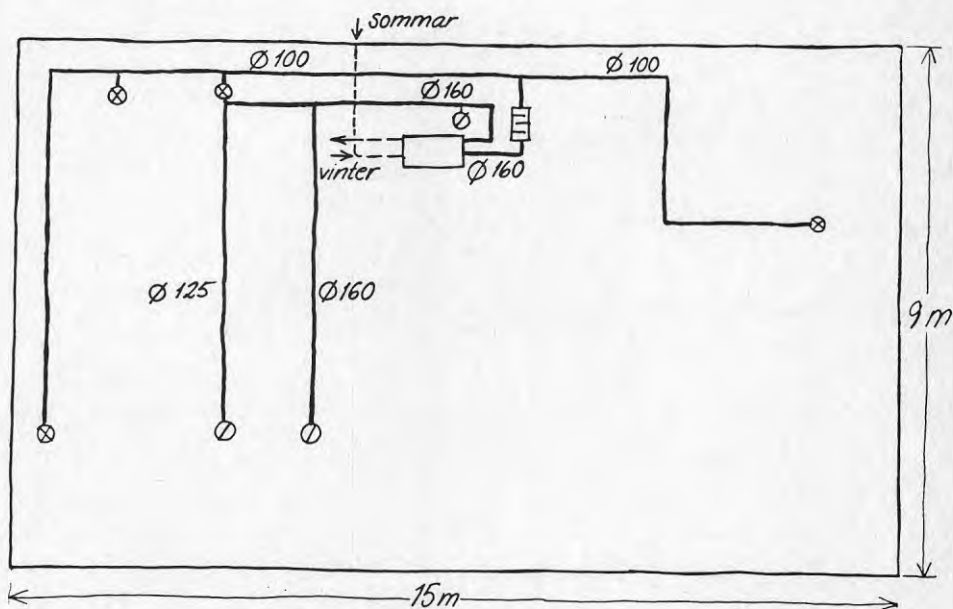
Figur 1.8 : Kanaldragning på vind. Hus 21.

Hus 21: Avluften blåses ut på vind och vintertid tas även uteluften från vind. De båda kanalöppningarna är mycket nära varandra varvid återluftsföring till viss del lätt uppstår. Sommartid tas friskluften via en kanal från utsida huset.

Ljuddämpare finns på tilluftssidan. Injusterings-spjäll saknas.

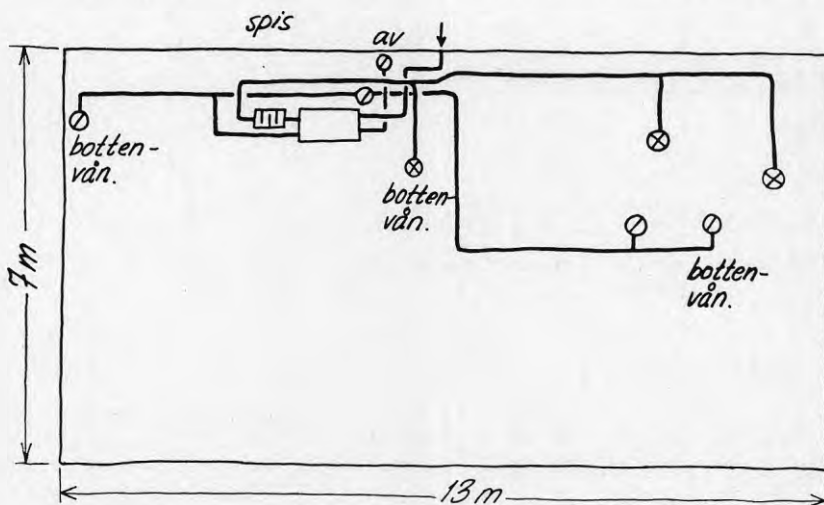
Figur 1.11 : Kanaldragning. Hus 24.

Ljuddämpare finns på tilluftssidan. Injusterings-spjäll saknas. Rensluckor saknas.

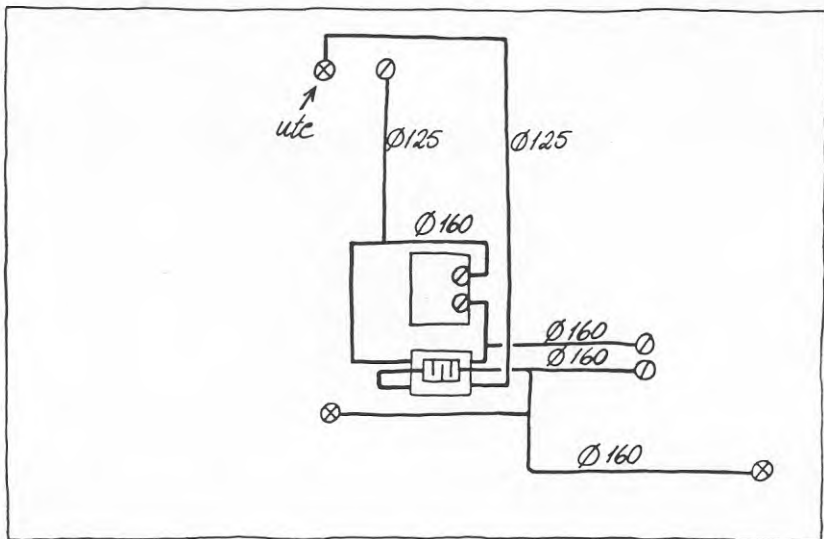
Figur 1.13 : Kanaldragning på vind och i skorstenpipor. Hus 28.

De gamla skorstenspiporna har utnyttjats som spis- och avluftskanaler. Injusteringsspjäll saknas. Spis- och avluftskanaler i plåtmaterial är isolerade med stenull. Totalt finns 7 st rensluckor.

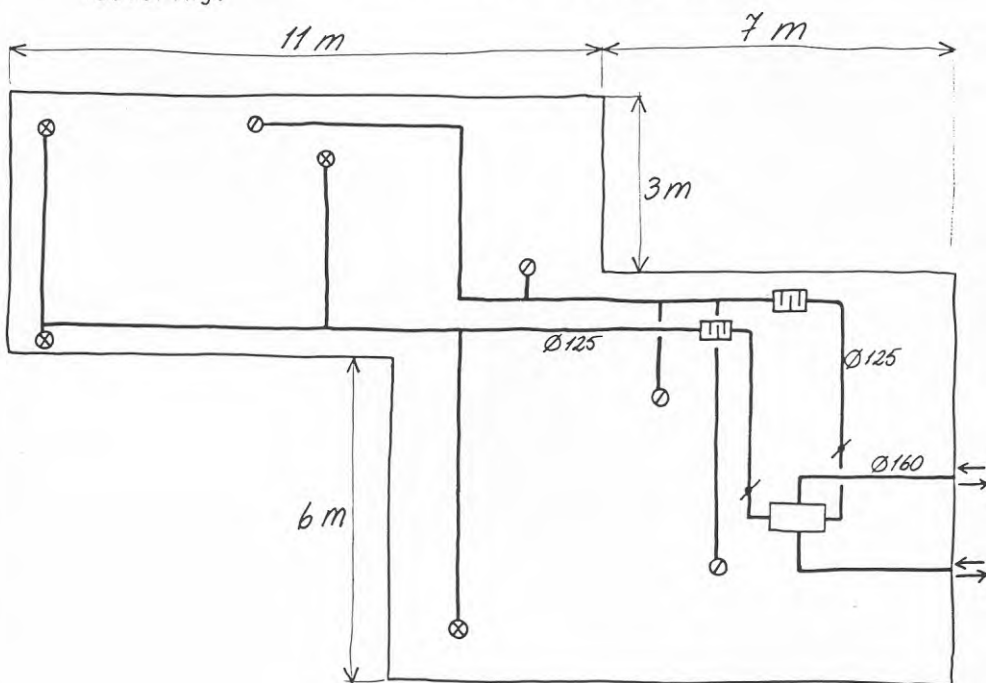
Figur 1.19 : Kanaldragning på vind. Hus 42.

Samtliga aggregatdelar är popnitade, varför åtkomligheten för service är obefintlig.

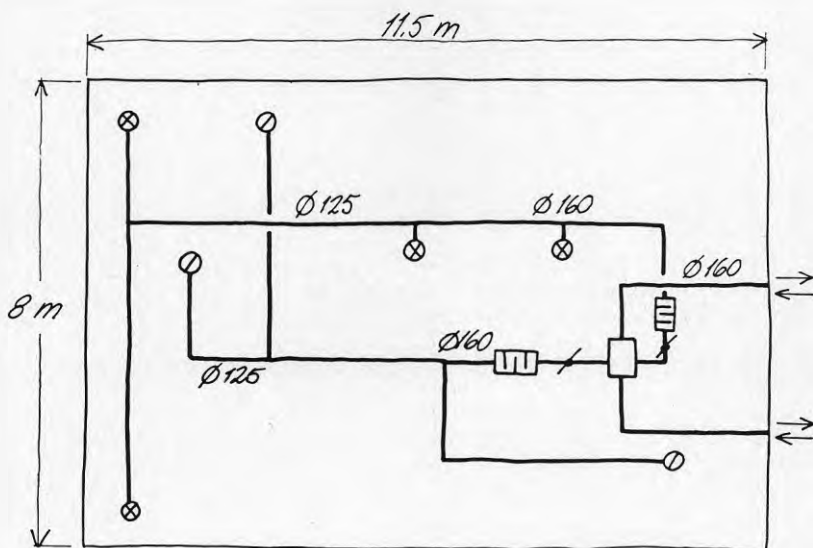
Figur 1.20 : Kanadragning på vind. Hus 43.

I många rum med tilluft är donet placerat för nära dörren, varvid luftomsättningen i det aktuella rummet blir sämre.

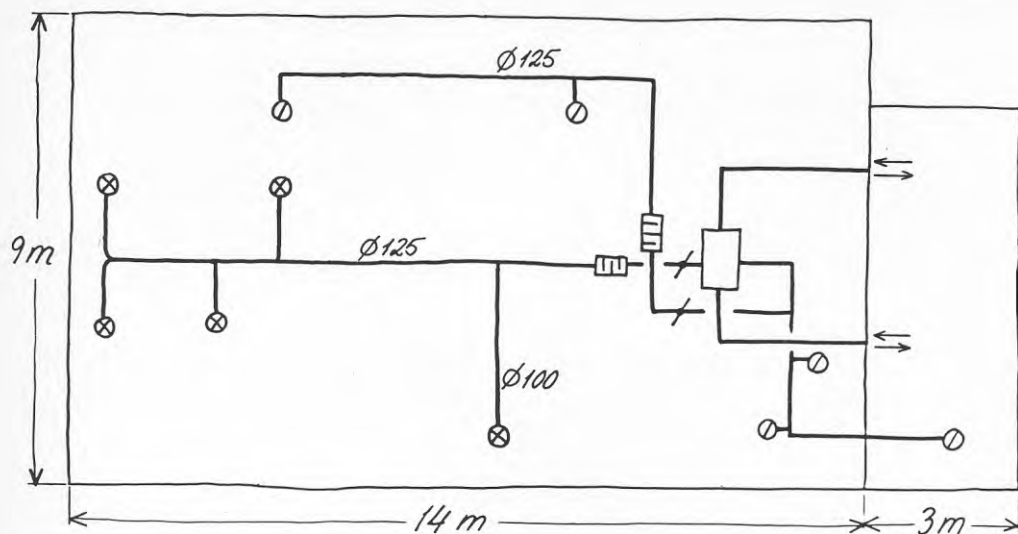
Figur 1.21 : Kanaldragnig på vind. Hus 44.

Hus 44: Injusteringsspjäll och ljuddämpare på både till- och frånluftssidan. Däremot är frånluftsspjället felplacerat.

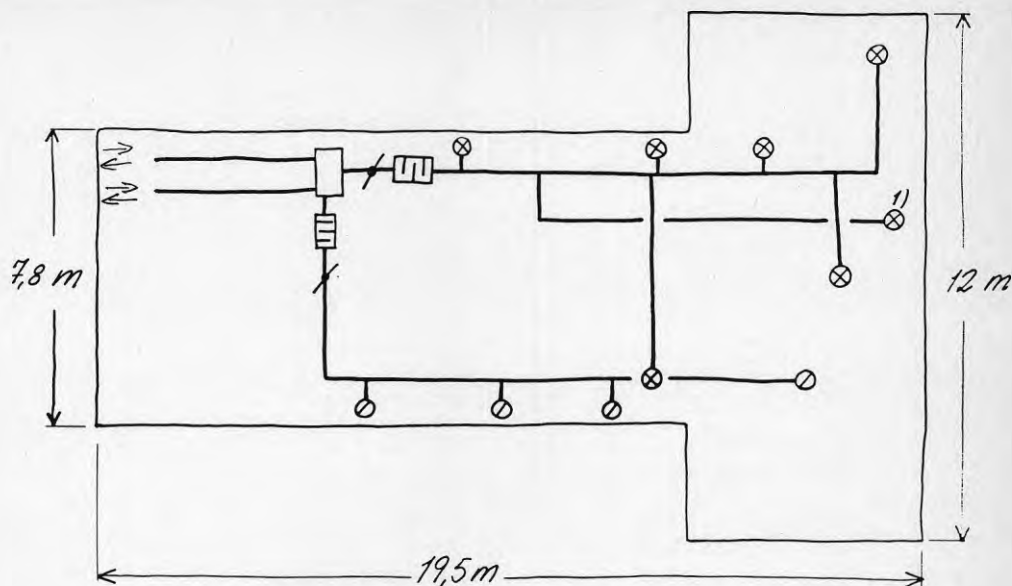
Figur 1.22 : Kanaldragning på vind. Hus 45.

Hus 45: Injusteringsspjäll och ljuddämpare på både till- och frånluftsidan. Däremot är frånluftsspjället monterat på fel sida ljuddämparen.

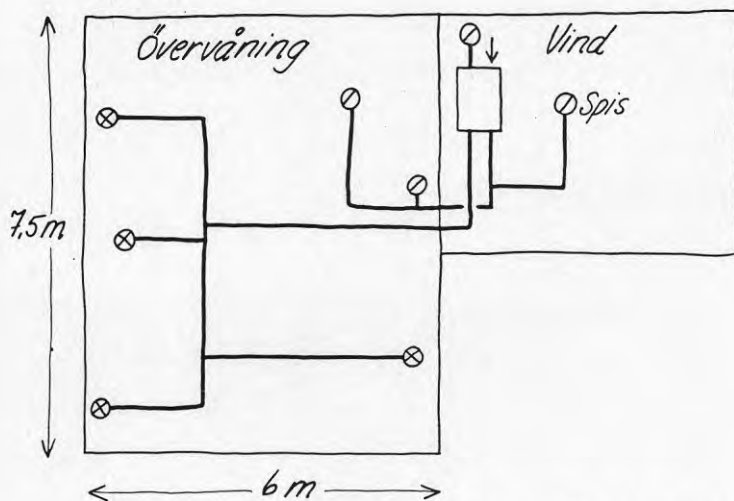
Figur 1.24 : Kanaldragning i vind- och övervåning.
Hus 51-59.

Injusteringspjäll vid aggregatet saknas, likaså ljuddämpare.

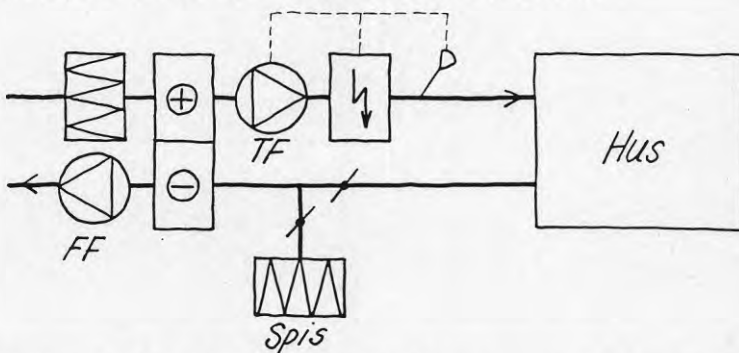
Figur 1.27 : Principschema för aggregat Metsovent.

Aggregatet är sammanbyggt med spishuven. Vibrationsdämpande infästning saknas.

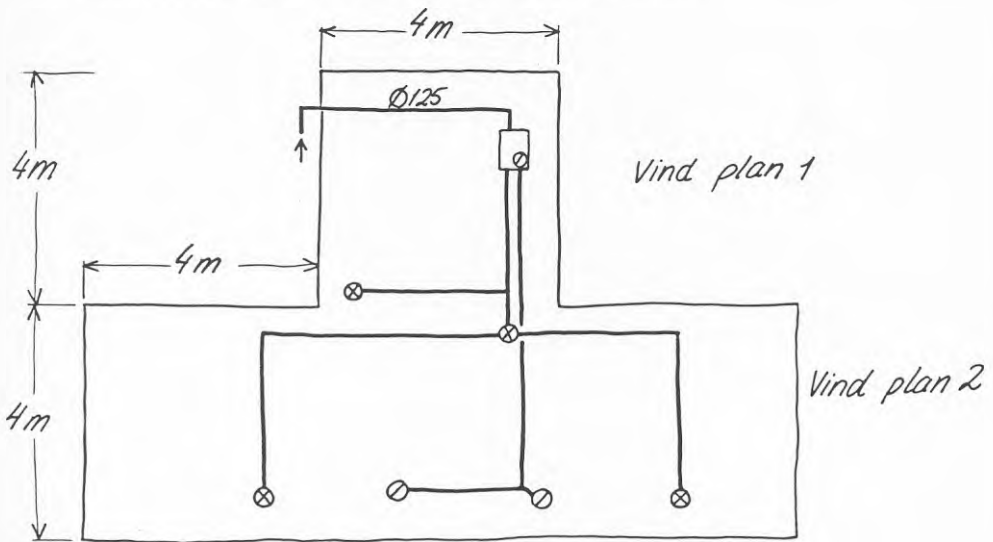
Figur 1.29 : Kanaldraging på vind i plan 1 och 2.
Hus 71 till 78.

Injusteringsspjäll saknas.

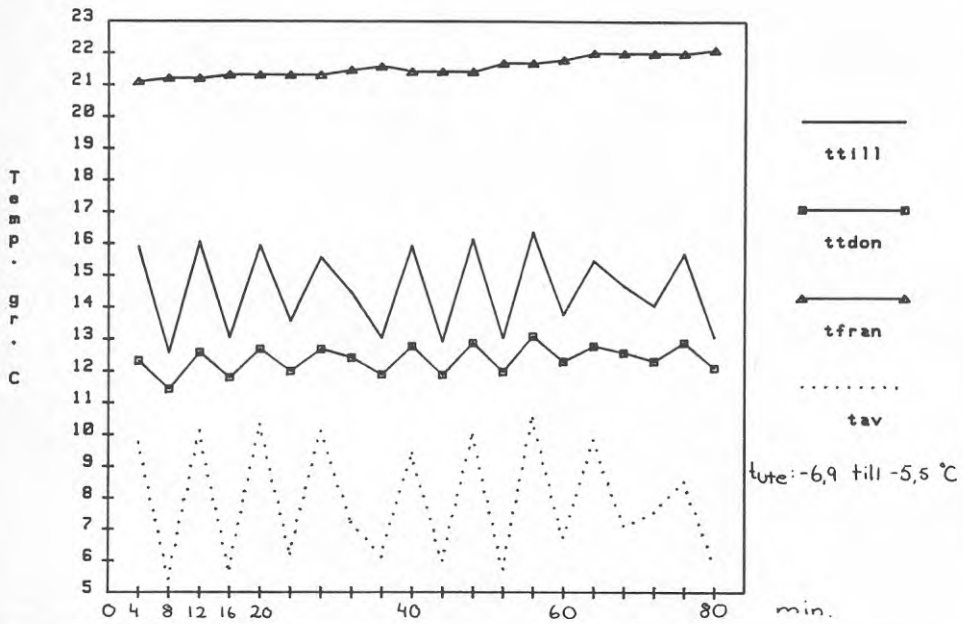
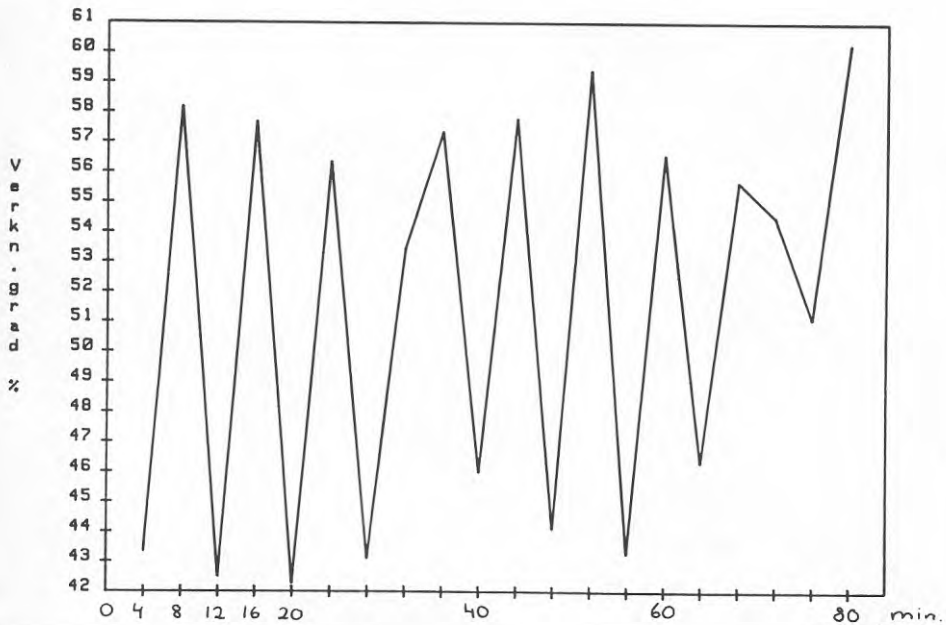
HUS 6 Fabrikat:SF Namn:Rexovent

Avfrostningsautomatiken fungerar på så sätt att elvärmaren slår till när tilluftstemperaturen före fläkt understiger ca +11°C. Av diagrammen framgår att detta sker mellan +11 och +16°C.

När elvärmaren slår till stiger avluftens temperatur, ibland upp till tilluftens temperatur och vid två fall även över tilluftens och frånluftens temperatur. Detta medför att elvärmaren sänker energiverkningsgraden till under noll, men samtidigt säkerställer en god avfrostningsfunktion.

Något representativt medelvärde för verkningsgraden går inte att ange, beroende på starkt avvikande luftflödesbalans och att avfrostningsautomatiken har "stört" temperaturförloppet.

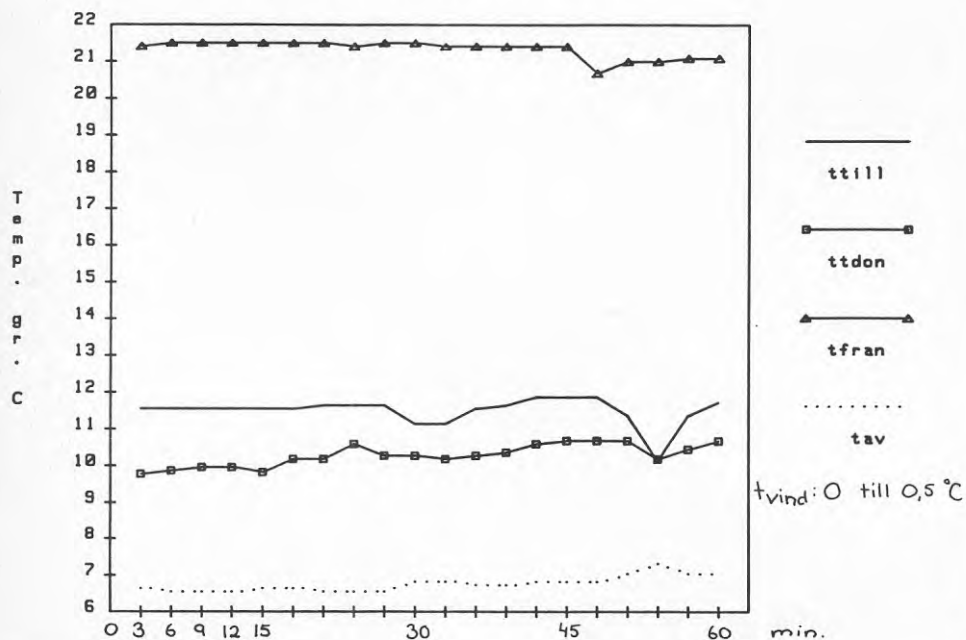
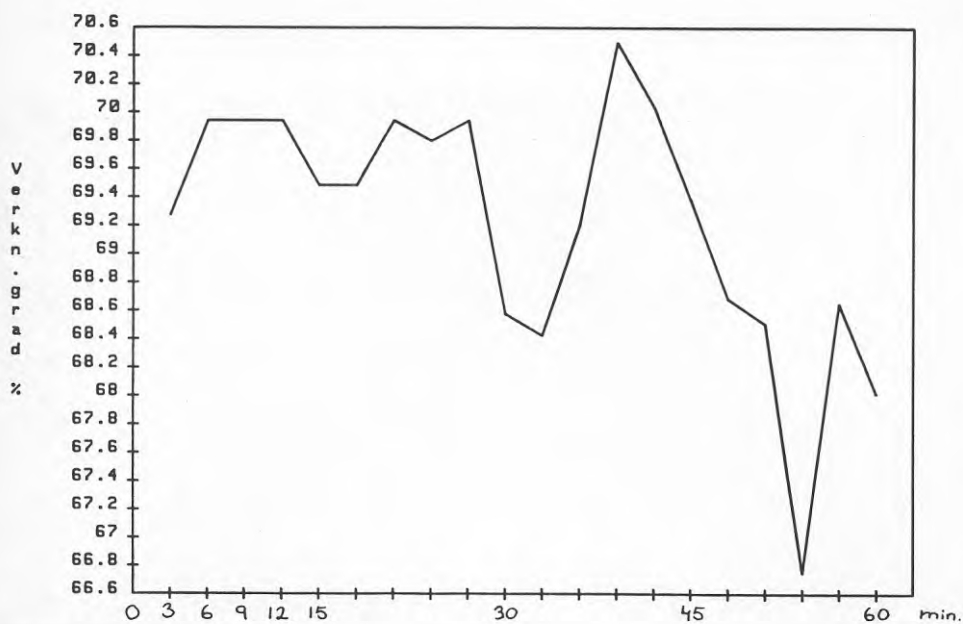
HUS 14 Fabrikat:LTS Namn:LTS-485

Av tabellen framgår att för de 5 första husen där luftflödesbalansen är ungefär runt 1,0, varierar verkningsgraden mellan 43 och 69%.

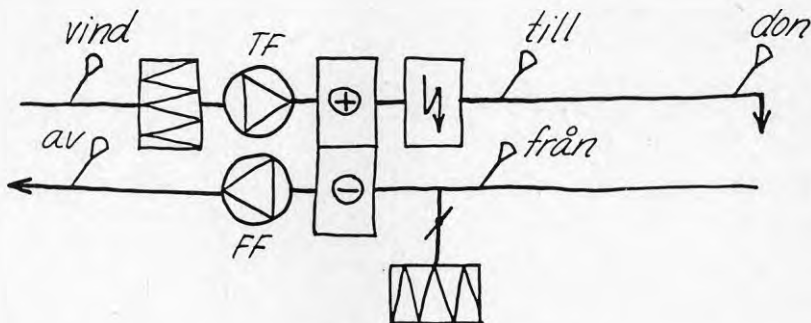
Figur 3.6 : Temperaturgivarnas placering - Zenith Vent

Energiverkningsgraden har inte beräknats, beroende på läckage i värmeväxlarna mellan ute- och avluften.

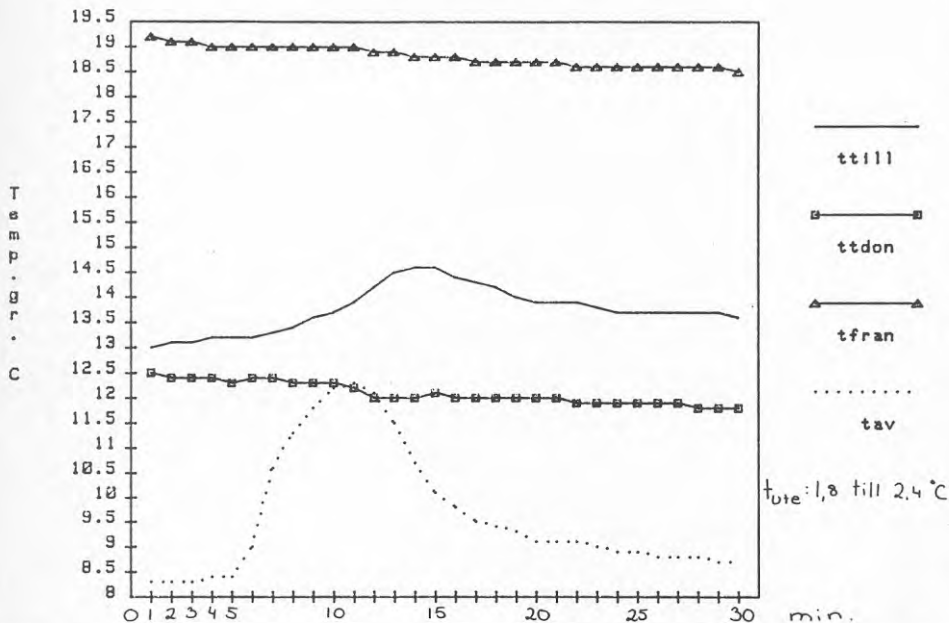
HUS 86 Fabrikat:Husqvarna Namn:Regenair

Avfrostningsförloppet framgår klart för hus 86. Spjället för uteluft stänger och avlufttemperaturen stiger. Ute-temperaturen var under mätperioden strax ovan noll-strecket, vilket förklarar varför avfrostningsautomatiken ej arbetade vid några aggregat med undantag av ett där det inte borde arbeta.

Observera att verkningsgraden i verkligheten närmar sig noll, eftersom uteluftsflödet är försumbart under avfrostningscykeln.
