R113:1986

Energisparkvarter i Uppsala

Sven-Erik Bjerking

ENERGISPARKVARTER I UPPSALA

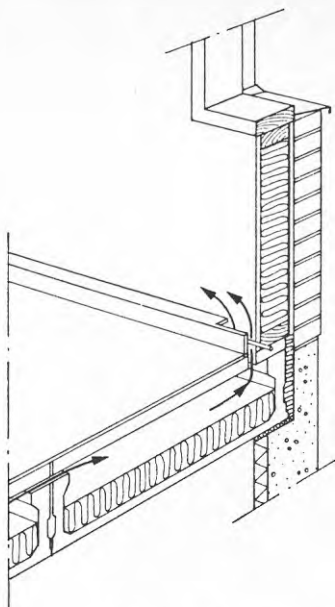
Figur 226 Kv Rangström 2, FT-ventilation. Detalj av tilluftsinsblåsningen ovanför kryprummet.

Klagomål har då och då framförts av hyresgästerna över drag från tilluften. I flera hus har tilluften då stängts, varvid klagomålen tystnat.

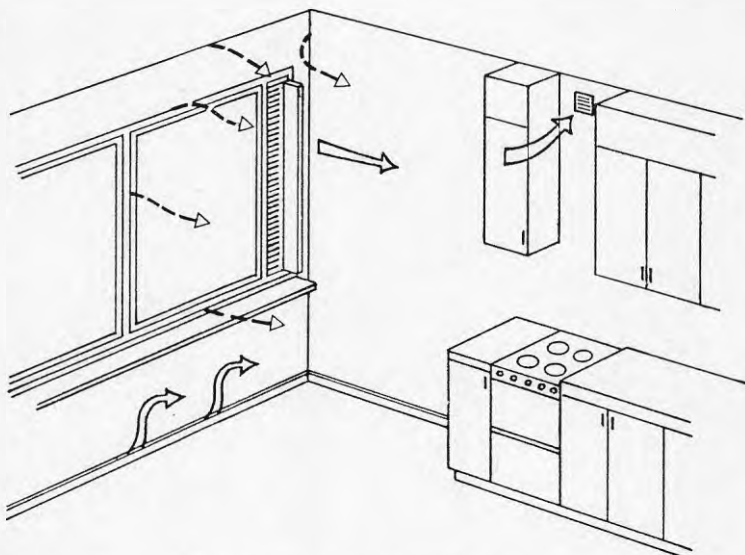
Figur 441 Otätheter kring yttervägg och fönster, som åtgärdas.

- a Tätning av ytterväggar och fönster i hus 8, 9 och 11 innebar
- avlägsnande av foder och lister vid ytterväggs anslutningar mot golv, väggar och tak och kring fönster samt avlägsnande av bristfälligt tätningsmaterial
 - indrivning av mineralullsremsor i fogarna
 - återställande av foder och lister samt målningsjustering.

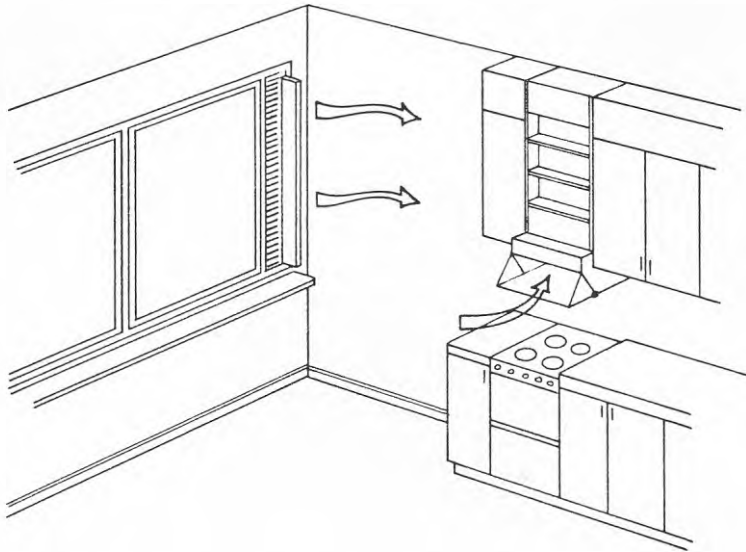
Figur 442 Ändring av ventilationen.

Reaktionerna från hyresgästerna var också här negativa och positiva - negativa på grund av störningarna under arbetena, positiva sedan de inte längre kände draget från tilluften och inte nämnvärt besvärades av matos från kök och lukt från toaletten. Det konstaterades under arbetet att enstaka hyresgäster hade installerat torktumlare i badrummet, vilket medbestämmandet numera ger dem rätt till. Det befaras att dessa torktumlare kan vålla fuktskador på omgivande tak och väggar.

- c Tätning av ytterväggar och fönster i hus 12, 14 och 16 innebar och gav samma erfarenheter som för motsvarande under a ovan.
- b Ändring av ventilationen från FT-system till F-system i hus 8, 9, 11, 12, 14 och 16 innebar
- . avstängning av tilluften (värme och fläkt) och installation av frånluftsfläkt i kryprum
 - . injustering av frånluften från 0,85 oms/h till 0,5 oms/n
 - . montering av spiskåpor i kök för att vid den lägre luftomsättningen hindra matoset att sprida sig
 - . installation av timerstyrt forceringsdon i badrum för att få tillfällig ökning av luftomsättningen vid toilettbesök.

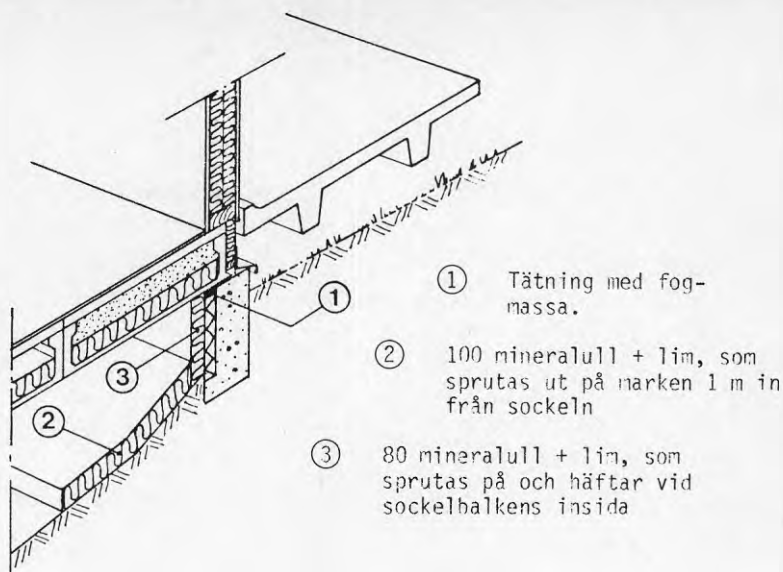
Figur 444 Tilläggsisolering i kryprum.

Den förväntade temperaturhöjningen i kryprummet blev på grund av konstaterade brister inte mer än ca 2° (från ca 14°C till ca 16°C) med motsvarande sänkning av den relativa fuktigheten. Den relativa fuktigheten i kryprummet är dock fortfarande högre än vad som är vanligt vid jämförbara konstruktioner. Detta torde i detta fall bero på att det i kryprumsbotten saknas diffusionsskydd av plastfolie o d mot markfukten. Trots detta blev det en positiv reaktion från en del av bottenvåningens hyresgäster, som tyckte att golvet kändes varmare.

- f Förändring av kryprummen i hus 9, 11, 12 och 16 innebar
- . avstängning av tilluften, vilken redan var gjord såsom ingående i åtgärd b, tillhörande etapp 1.
 - . installation av frånluftsfläkt i kryprum för att säkerställa genomluftning med inneluft, vilken också var utförd i samband med åtgärd b i etapp 1 som en förberedelse till denna åtgärd.
 - . igensättning av tilluftsventiler i socklar hos husens gavlar.
 - . tilläggsisolering med en blandning av mineralull och lim, som sprutades på socklarnas insidor mot kryprummet till en tjocklek av 8 cm och på marken närmast sockeln 1 m inåt till en tjocklek av 10 cm.
 - . kontroll av funktionen hos frånluftsfläkten.

Bristerna avhjälpes vid tjänligare väderlek med tätning under mitten av april och tilläggsisolering under början av maj.

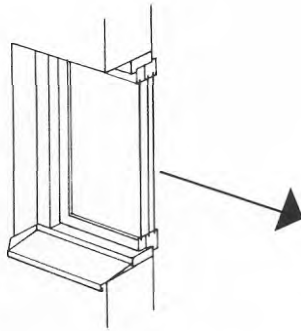
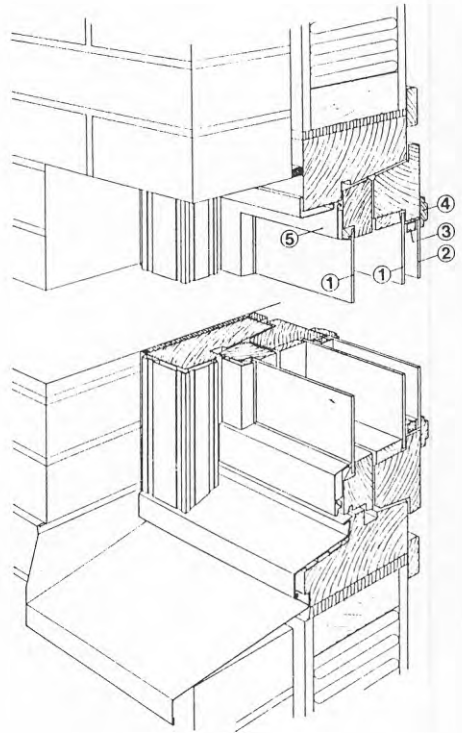
Figur 445 Konvertering av fönster.

- ① Befintliga rutor.
- ② Tilläggsruta.
- ③ List av aluminium med butylmassa som njuknar vid uppvärmning av i listen lagd koppartråd. Torkmedel i lister.
- ④ Täcklist.
- ⑤ Utvärdig beklädnad.
- ⑥ Igensättning av vädringslucka.

Åtgärderna gällde hus 12 och innebar att 2-glasfönstren förändrades till 3-glasfönster genom applicering av tilläggsruta på fönsterbågens insida. Det blev såsom väntat en omedelbar höjning av rumstemperaturen. Dessutom minskade kallraset från fönstren, vilket gjorde att man utan obehag kunde uppehålla sig närmare fönstren i lägenheterna.

- g Konvertering av fönster från 2 till 3 glas i hus 12 innebar
- . insättning av en tredje ruta mot insidan av den kopp-lade innerbågens ruta med distanslist av aluminium för 12 mm avstånd mellan rutorna.
 - . vid insättningen anbringande av värmetråd av koppar med butylmassa m m samt försegling av rutorna intill varandra enligt Mico-metoden (f d Signa-metoden).
 - . borttagning av vädringslucka och insättning i dess ställe av en fast värmeisolerad del med ventil för tilluft.
 - . återställande med listning och målning.

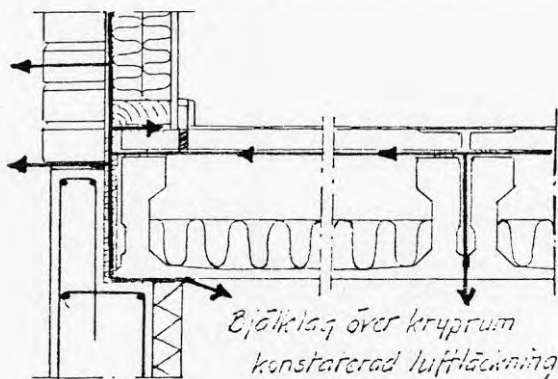
I kryprummet kunde konstateras ett markant läckage i fogarna mellan bjälklagskassetterna.

Utvändigt kunde inte någon rök ses.

- . kanalerna i bjälklagskassetterna är mycket otäta, vilket gör att en stor del av den förvärmade tilluften läcker ut i kryprum, väggspalter och direkt till det fria.
- . tätning av kanalerna är praktiskt mycket svårt, eftersom läckageställena är många och dessutom inte överallt åtkomliga.

FT-ventilationen fungerar alltså inte på avsett sätt.

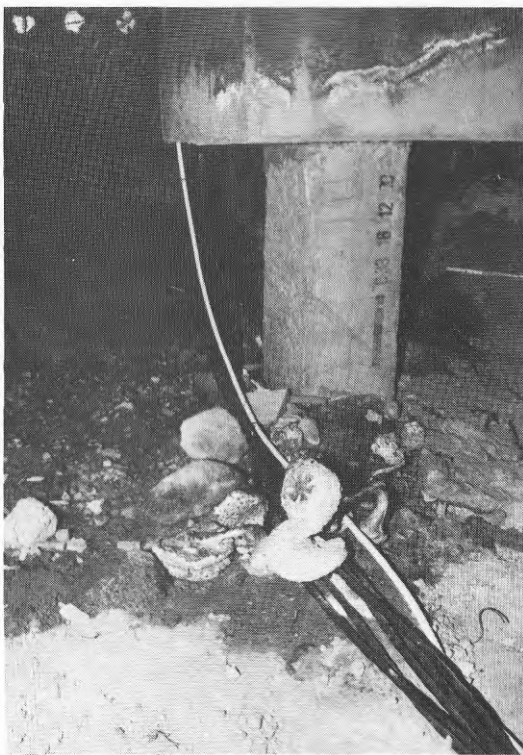
5

Exempel på förhållanden i uteluftsventilerat kryprum. Fjällskivling under en vattenläcka.

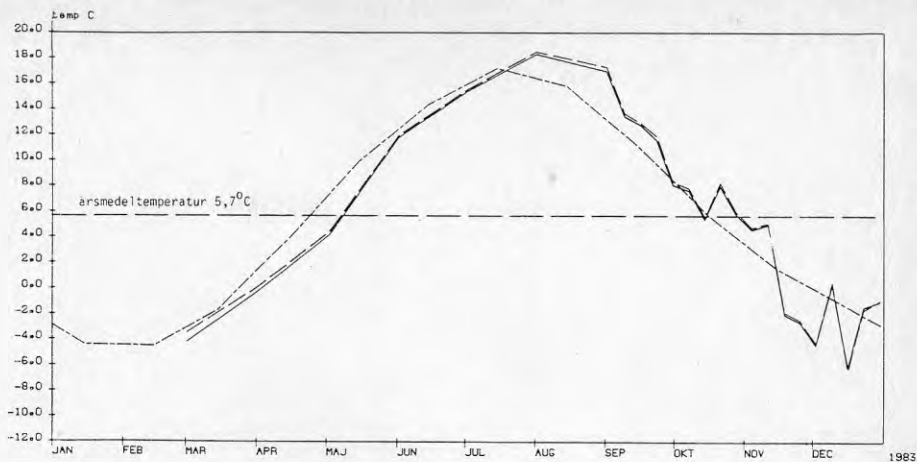
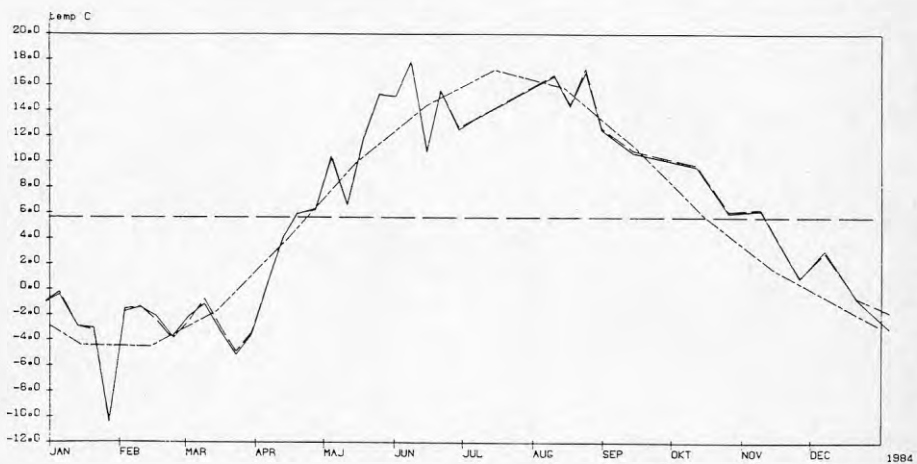
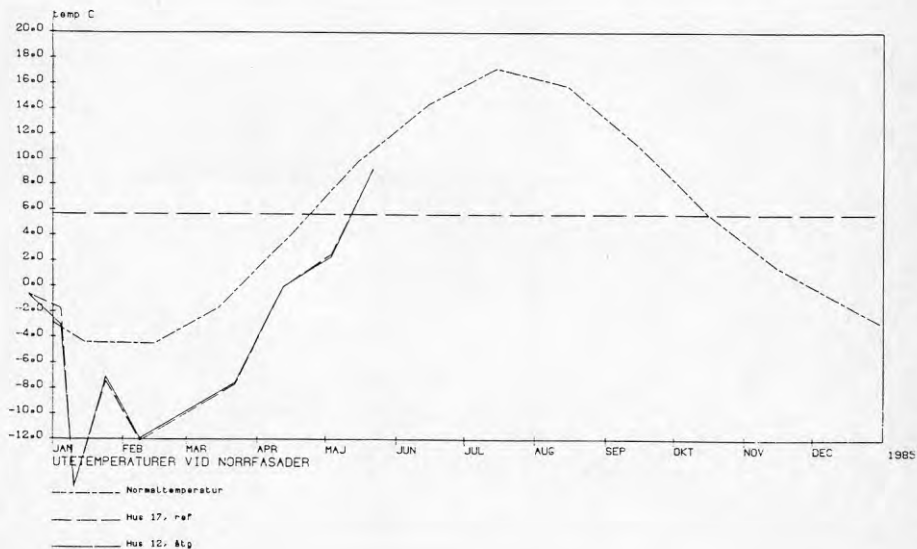
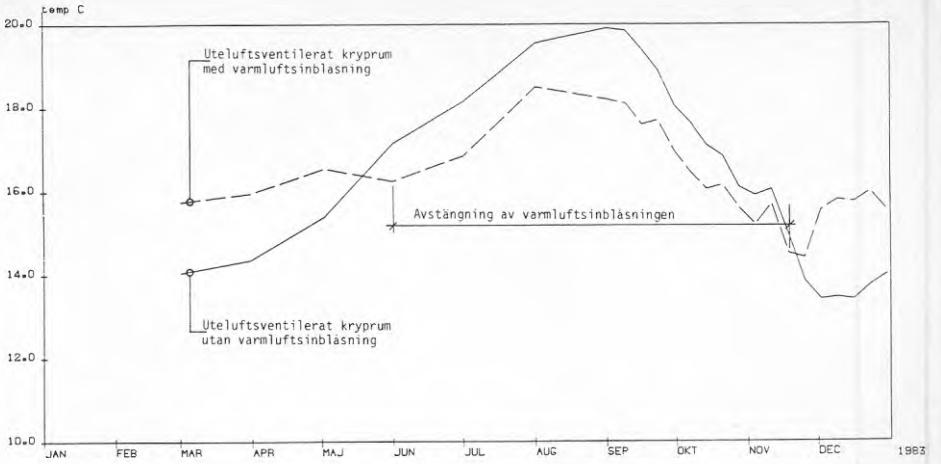
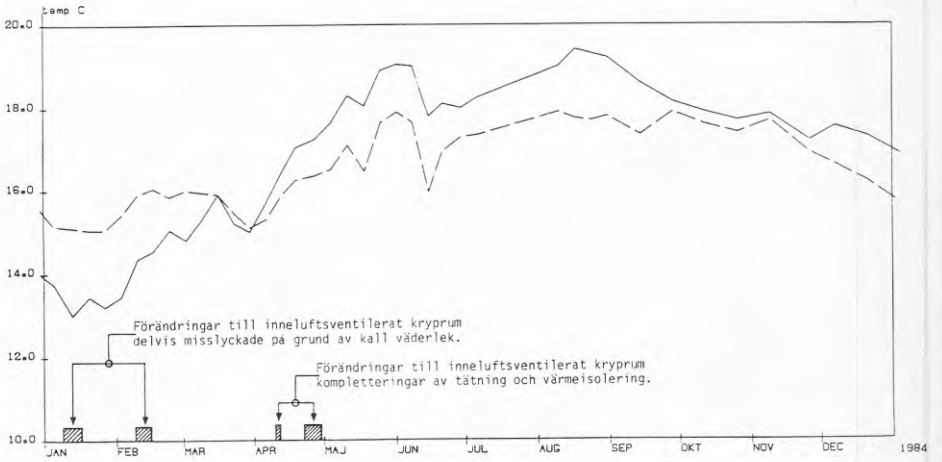
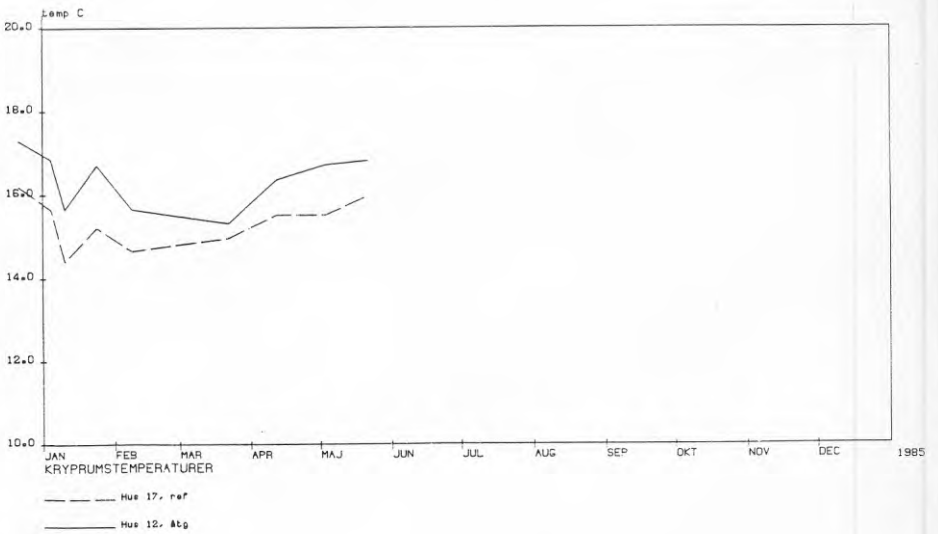
I samband med de åtgärder, som verkställdes i hus 12 jan - febr 1983 i syfte att förändra det uteluftsventilerade kryprummet till ineluftsventilation gjordes mätningar av temperatur och fuktighet inne i kryprummen.

I åtgärdshuset 12 skedde mätningarna 12 dec 1983 - 17 jan 1984 samt efter åtgärd i kryprummet 14 febr - 4 mars 1984. Före åtgärd höll sig temperaturen i kryprummet tämligen jämnt omkring 13-14°C och fuktigheten 50-60 % Rh. Efter åtgärd hade temperaturen trots ofullständig tätning och tilläggsisolering stigit till 15-17°C och fuktigheten gått ner till 45-50 % Rh.

I referenshuset 17 skedde mätningarna 17 jan - 9 febr 1984 medan åtgärderna pågick i hus 12. I detta kryprum, som var uteluftsventilerat genom inblåsning med varmluft, var temperaturen jämn omkring 16°C och fuktigheten 55-70 % Rh.

I såväl hus 12 som hus 17 förhöll sig temperaturen tämligen jämn i förhållande till den varierande uteluftstemperaturen med max +8°C och min -14°C. Samtidigt varierade relativa fuktigheten i resp kryprum i ett visst förhållande till den relativa fuktighet, som var rådande ute.
