R109:1986

Järnutfällningsproblem i grundvattenvärmesystem

Annika Lindblad-Pässe

Föreliggande rapport behandlar järnutfällningsproblem i grundvattenvärmesystem. En uppföljning av 15 anläggningar har genomförts. Vatten- och utfällningsprover har tagits, mikroorganismer har undersökts och driftsproblem har studerats. Förslag till åtgärder har utarbetats, dels för att förhindra järnutfällningar i systemen och dels för att avlägsna befintliga utfällningar. Förmågan hos olika material att adsorbera järn har undersökts i laboratorium.

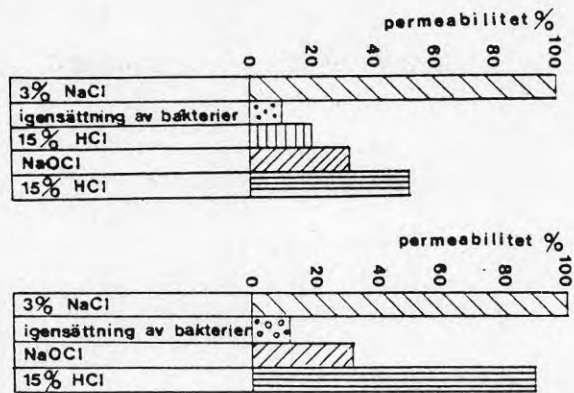
Figur 7.1. Rensning av sandsten igensatt med en bakteriell järnutfällning. Figuren visar skillnaden i permeabilitetsökning mellan rensning med a) oxidationsmedel (NaOCl) och syra HCl och b) enbart oxidationsmedel. Oxidationsmedlet löser upp den organiska delen av utfällningen och syran den oorganiska. Efter Crowe (1968).

Crowe (1968) har undersökt vilka kemikalier som är effektivast mot järnutfällningar. Undersökningarna visade att utfällningar som består av bakterier och utfällt järn löses bäst om utfällningen först behandlas med ett oxidationsmedel och därefter med syra, se figur 7.1. Det oxidationsmedel som enligt Crowe är mest effektivt är natriumhypoklorit men det är samtidigt mycket korrosivt och det är därför lämpligt att tillsätta korrosionsinhibitorer om korrosionskänsliga material finns i de system som skall rensas. Gäss (1977) föreslår även kaliumpermanganat som oxidationsmedel.

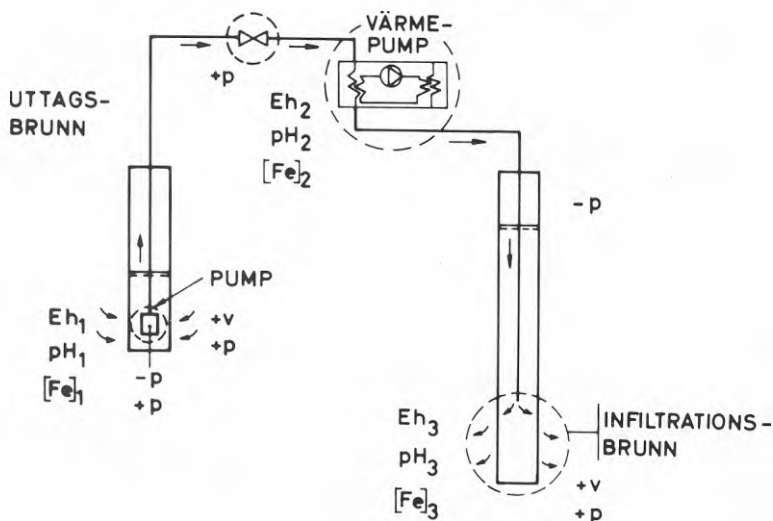
tryckberoende kemiska reaktioner. Det har dock konstaterats att järnutfällningsproblemen vanligen börjar i pumpen i uttagsbrunnen. Detta kan dock även bero på att vatten blandas där eller att utfällningar från andra delar av brunnen sugas in i pumpen och fastnar där.

Figur 8.1. Påverkan på vattnet under passagen genom ett grundvattenvärmesystem. p = tryck. v = hastighet. Eh = redoxpotential. Fe = järnhalt.

På infiltrationssidan kan undertrycket medföra att luft tränger in och medför höjning av redoxpotentialen och därmed förändrad löslighet för järn.

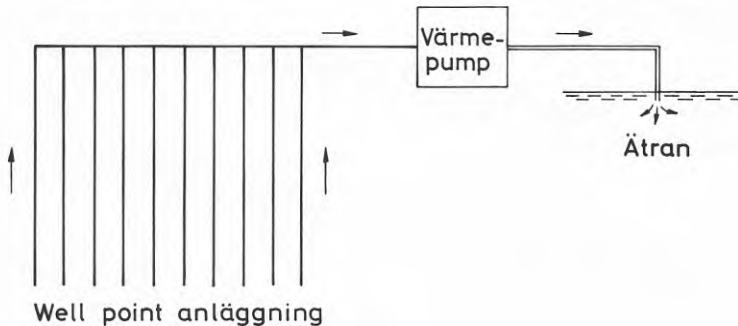
Figur 1. Principskiss över anläggning 1.

Problem: Korrosion på well-pointspetsar. Sand i systemet.

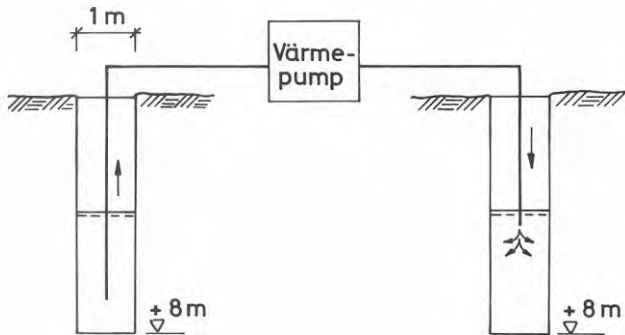
Figur 2. Principskiss över anläggning 2.

Problem: Igensättning i
brunnar och ledningar.

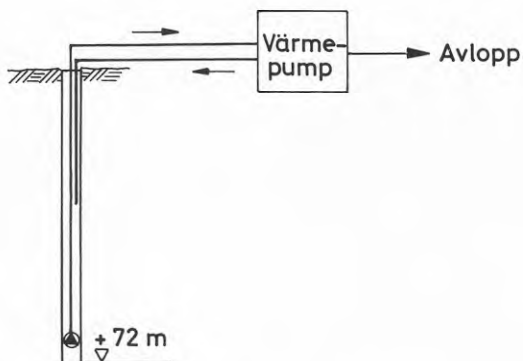
Figur 4. Principskiss över anläggning 4.

Problem: Igensättning i uttagsbrunnen

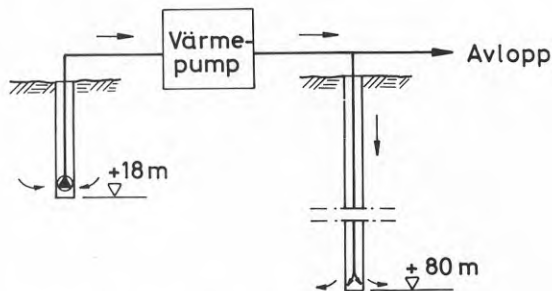
Figur 5. Principskiss över anläggning 5.

Vid besök vid anläggningen kunde konstateras att returvattnet som inte infiltrerades i infiltrationsbrunnen bräddades över till uttagsbrunnen. Detta vatten släpptes ovanför vattenytan och syresattes, vilket medförde att järnet oxiderades och utfällt järn pumpades genom hela systemet. Problemen med igensättning blev så allvarliga att slutet system installerades 1984.

Problem: Igensättning av brunnar, ledningar och värmepump

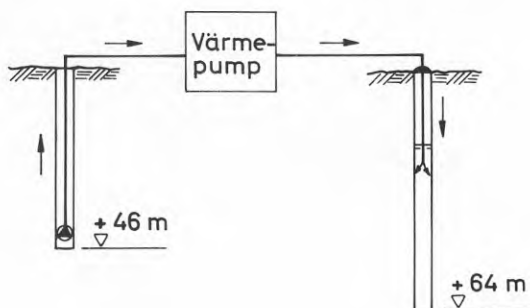
Figur 6. Principskiss över anläggning 6.

Övrigt Efter ett halvårs drift uppstod läckage i förångaren. Samtidigt ökade vattentrycket i ledningarna. Förångaren byttes eftersom den visade sig vara helt igensatt av järnutfällningar. Fortfarande var dock motståndet i intagsledningen stort. Infiltrationsbrunnen rensades med tryckluft. Efter två timmar var det stopp i anläggningen igen. Pumpen i uttagsbrunnen byttes också eftersom även den var igensatt. Infiltrationsbrunnen klarade efter rensningen med svårighet att ta

emot den aktuella vattenvolymen. När värmepumpen var igång stod brunnen under övertryck. Det gummilock som täcker infiltrationsbrunnen spändes upp och vid värmepumpens frånslag sögs det ner på grund av undertryck i brunnen. Backventil saknades. Problemen orsakade av järnutfällningar förvärrades. Efter flera misslyckade rensningsförsök installerades slutet system 1984.

Problem: Igensättning av
brunnar, ledningar och värmepump

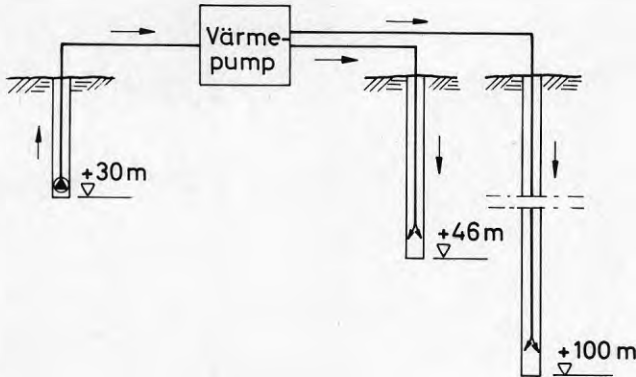
Figur 7. Principskiss över anläggning 7.

Övrigt: Hösten 1982 började vattnet stiga runt returborrhålet. Trycket steg i ledningarna. Vatten släpptes då på spillvattennätet. En ny, djupare infiltrationsbrunn borrhålades. Sedan dess har allt fungerat bra.

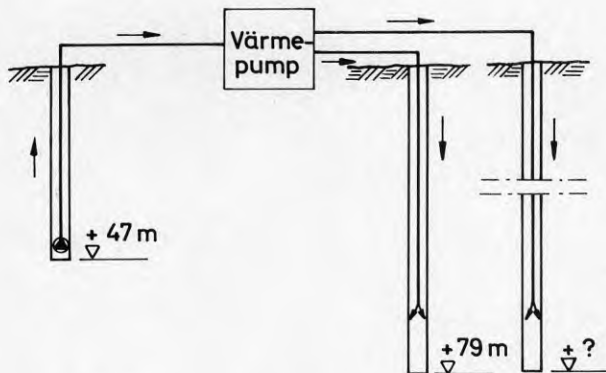
Figur 8. Principskiss över anläggning 8.

ANLÄGGNING 8 Helsingborg 3
Enfamiljsvilla

Tekniska uppgifter: Vattnet tas ur en 47 m djup borrarad brunn och släpps ut i två infiltrationsbrunnar, 79 respektive ? m djupa.
Värmepump: Ahlsell NT 00 800, 3 + 3 kW.
Flöde: 1200 l/tim.
Anläggningen startades i november 1981.

Övrigt: När anläggningen startades uppstod efter en kort tid problem med infiltrationen av vattnet. En ny brunn borrarades samt en reservledning till spillvattennätet installerades. Efter en tid upptäcktes att bägge infiltrationsbrunnarna var igensatta av järnutfällningar. Vattnet hade bräddats ut på spillvattennätet när infiltrationsbrunnarna började fungera dåligt. På spillvattenledningen fanns ingen backventil och luft sögs in i systemet när värmepumpen slog ifrån. Detta förvärrade igensättningen i infiltrationsbrunnen men tycks ha förhindrat allvarlig igensättning i värmepump och ledningar, se bilaga 4. Slutet system installerades 1984.

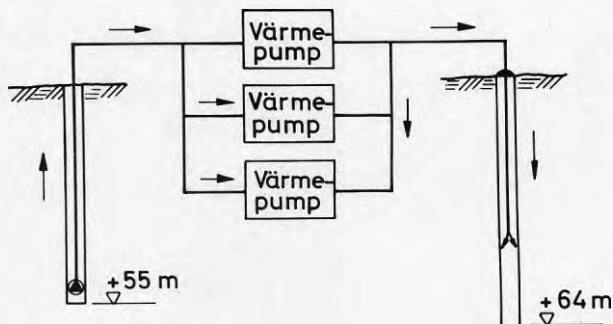
Figur 9. Principskiss över anläggning 9.

ANLÄGGNING 9 Helsingborg 4
Tre enfamiljsvillor.

Tekniska uppgifter: Vattnet tas från en 55 m djup borrarad brunn och släpps i en 64 m djup infiltrationsbrunn. Brunnarna försörjer tre värmepumpar i tre intilliggande hus med vatten.
Värmepumpar: Pertinex OM300, OM500 x 2.
Flöde: 300 l/min.
Anläggningen startades i april 1983.

Vattenkvalitet: Vattnet innehåller mycket järn, 2.9 mg/l och har en mycket hög ledningsförmåga på grund av höga halter av bl a klorid och sulfat, 710 respektive 80 mg/l. Vattnet luktar starkt av svavelväte, är korrosivt och mycket hårt, 36⁰d

Övrigt: Efter ett par veckors drift uppstod problem med infiltrationen. Vatten sprutade upp ur brunnen. Tills vidare har detta lösts med hjälp av ett hårt åtskruvat gummilock på infiltrationsbrunnen.

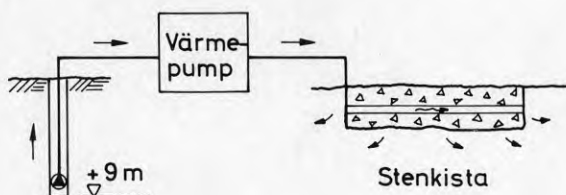
Figur 10. Principskiss över anläggning 10.

ANLÄGGNING 10 Lomma
Enfamiljshus

Tekniska uppgifter: Vattnet tas ur en 9 m djup jordborrad brunn och släpps ut i en 15 m lång stenkista fylld med singel. Vattnet leds ut i singelbädden genom ett dräneringsrör av tegel.

Problem: Igensättning i ledningar och värmepump

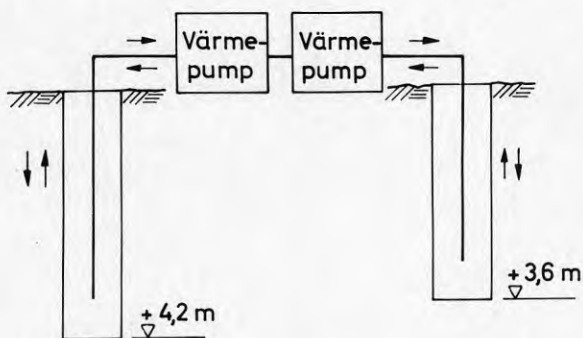
Figur 11. Principskiss över anläggning 11.

ANLÄGGNING 11 Kävlinge
Industrilokal

Tekniska uppgifter: vatten tas ur en 3.6 m djup grävd brunn och släpps ut i en 4.2 m djup brunn. Brunnarna kan användas växelvis som uttagsrespektive infiltrationsbrunnar.

Övrigt: Problem uppstog i början med järnutfällningar på grund av att infiltrationsvattnet släpptes ovanför vattenytan. Detta åtgärdades och sedan dess har allt fungerat bra.

Problem: Järnutfällningar i brunnarna i början av driften

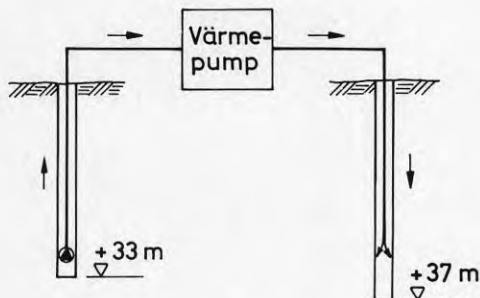
Figur 12. Principskiss över anläggning 12.

ANLÄGGNING 12 Ystad 1
Enfamiljshus

Tekniska uppgifter: Vattnet tas ur en 33 m djup borrhud brunn och släpps ut i en 37 m djup infiltrationsbrunn.

Problem: Igensättning
i pumpen i början

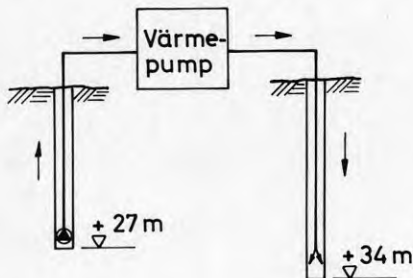
Figur 13. Principskiss över anläggning 13.

ANLÄGGNING 13 Ystad 2
Hyreshus, 10 lägenheter

Tekniska uppgifter: Vatten tas ur en 27 m djup borrarad brunn och släpps ut i en 34 m djup infiltrationsbrunn.

Problem: Termisk kortslutning

Ny djupare uttagsbrunn borrhades 1985 på grund av termisk kortslutning mellan den gamla uttagsbrunnen och infiltrationsbrunnen.

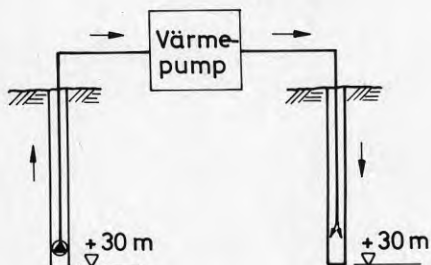
Figur 14. Principskiss över anläggning 14.

ANLÄGGNING 14 Ystad 3
Hyreshus

Tekniska uppgifter: Vattnet tas ur en 30 m djup, borrar brunn och släpps i en 30 m djup infiltrationsbrunn.
Värmepump: Climaro P00 PSO 10 009, 12 kW
Flöde: 150 l/min, 9000 l/h
Anläggningen startades i september 1982.

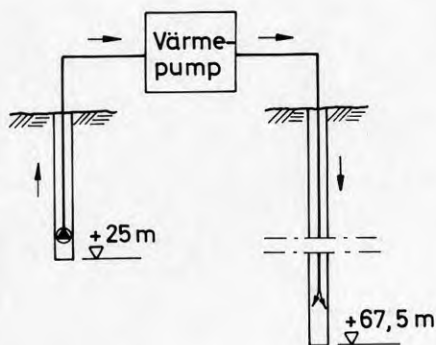
Figur 15. Principskiss över anläggning 15.

ANLÄGGNING 15 Ystad 4
Församlingshem

Tekniska uppgifter: Vattnet tas ur en 24.8 m borrarad brunn och släpps i en 67.5 m djup infiltrationsbrunn.

Övrigt: 1984 uppstod problem med infiltrationsbrunnen, som åtgärdats. Orsaken till problemen är okända.

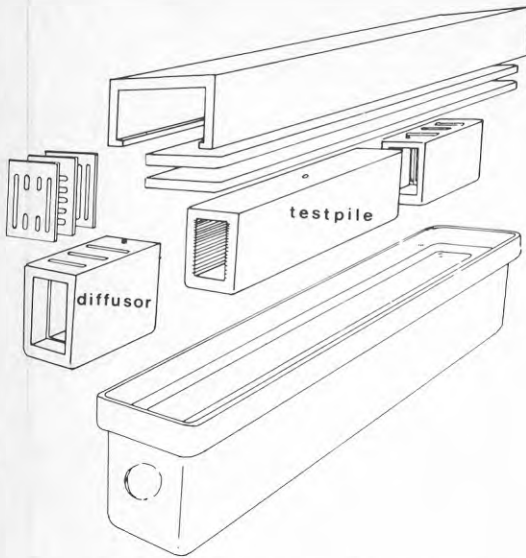
Test system. Two biofilm reactors (Figure 1; cf. Pedersen 1982a) were connected in series to each of the two heat pump systems. The first reactor contained 12 PVC test surfaces 60×24×1 mm while the second reactor had 20 glass test surfaces 60×24×0,17 mm. The flows over the test surfaces in each reactor

Figure 1. The biofilm reactor made of polycarbonate. The overall dimension of the reactor, including the lid, is 340×85×73 mm. The outside dimension of the test pile is 140×50×40 mm and the flow area through an empty test pile is 31.5×21 mm. When sampling the surfaces the test pile is raised by means of a small lift.
