R54:1977

**Undersökning av
byggnaders isoler- och
täthetsutförande genom
termografering**

**Bengt Axén
Bertil Pettersson**

Undersökning av byggnaders isoler- och
täthetsutförande genom termografering

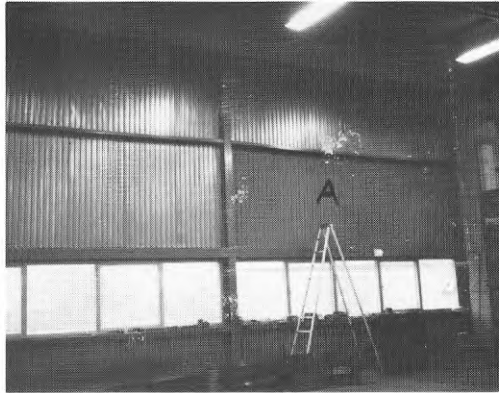
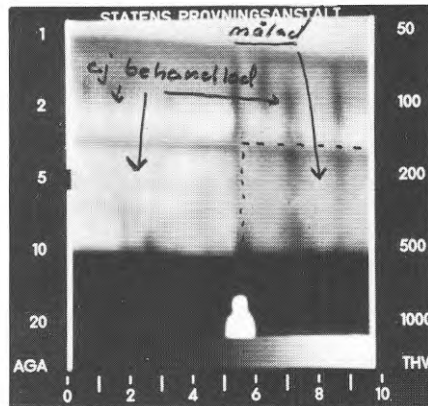
FIG 13 Exempel på hur reflexer i ytan kan påverka termogrammets utseende.

- a) Fotografi av yttervägg taget från insidan. Väggbeklädnaden på väggens insida består här av dels blank trapetskorrugerad stålplåt dels målad (matt grå färg) korrugerad plåt (ytparti A).

- b) Termogram av samma ytparti som vid a) taget från något annan vinkel. Störande reflexer syns i termogrammet vid väggens övre partier motsvarande de, som ej var målade. I termogrammets nedre vänstra del framträder ett ljus område som motsvarar övre del av en person.

Vid termografering av sådana ytor kan den blanka metall- ytan behandlas så att emittansen ökar. Detta kan ske genom att måla ytan med ett tillräckligt tjockt lager färg t ex kritfärg eller oljefärg med högt ϵ -värde. Se bilderna i FIG 13 a och b.

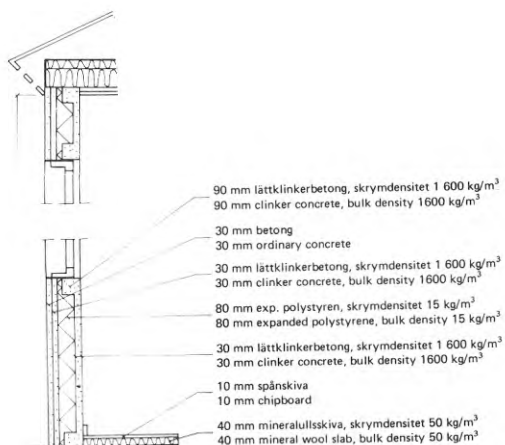
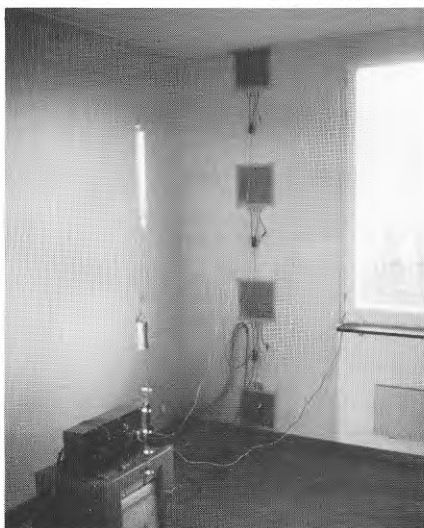
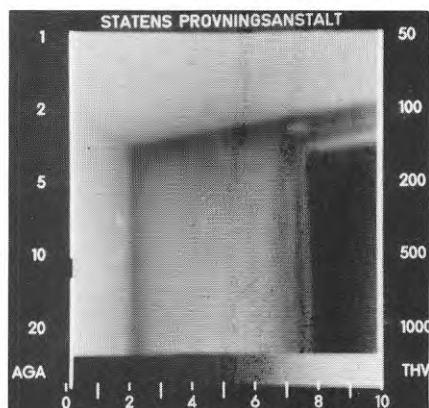
FIG 19 Bestämning av α -värdets variation på en yttervägg.

- a) Konstruktion av yttervägg på vilken mätning utfördes vid bestämning av α -värdets variation utefter väggytan.

- b) Fotografi av mätutrustning vid bestämning av α -värdet.

- c) Termogram av ytterväggens övre del, t v om fönster.

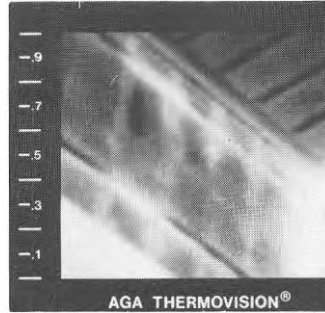
- a) Termogram från väggens insida på dess övre del (omkring 15 m över golvnivå). Vissa ytpartier är varma beroende på luftläckage av varm rumsluft ut genom den otäta konstruktionen.

FIG 24 Exempel på ett isoler- och täthetsfel som orsakar luftläckage genom konstruktionen. Olika luftflödesriktningar genom samma konstruktion vid olika nivåer p g a invändigt övertryck vid väggens övre del och invändigt undertryck nedtill.

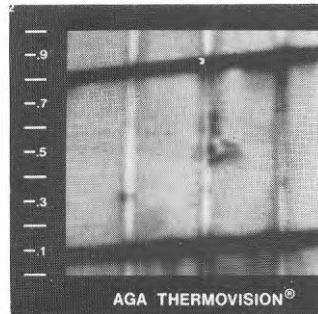
- b) Termogram från väggens nedre del (ca 5 m över golv) vid samma vertikalsnitt som a). Här är vissa ytor kalla p g a luftinläckning av kall uteluft genom otät konstruktion.

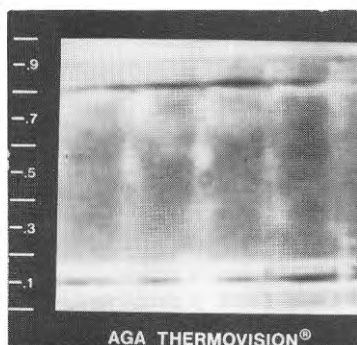
- b) Termogram av väggpartiets övre del (taget från insidan). Här framträder vissa uppvärmda områden intill såväl de vertikala profilerna som de horisontella väggreglarna. Uppvärmningen har samband med utläckande rumsluft. Motsvarande väggavsnitt termograferat från utsidan visas i bild c.

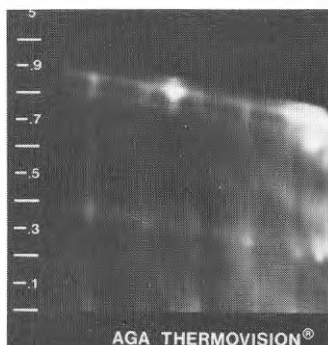
- c) Termogram av motsvarande ytparti som i bild b. Den utläckande varma rumsluften värmer plåtfasadens yta vid vissa partier. De aktuella vindförhållandena medför att de varma partierna erhåller en viss dragning åt vänster i bilden.

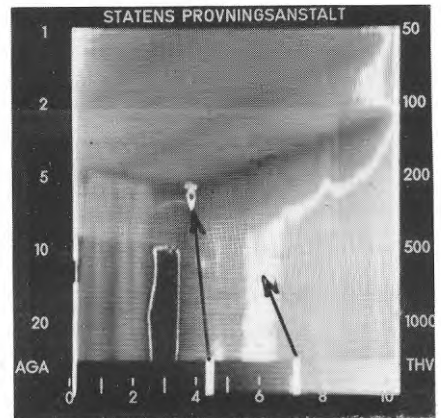
b) Termogram av ytparti vid vägg (mot söder) som varit utsatt för solbestralning under 3-4 timmar. Det mörkare partiet intill takvinkeln har samband med att solen avskärmas här av utvändigt taksprång.

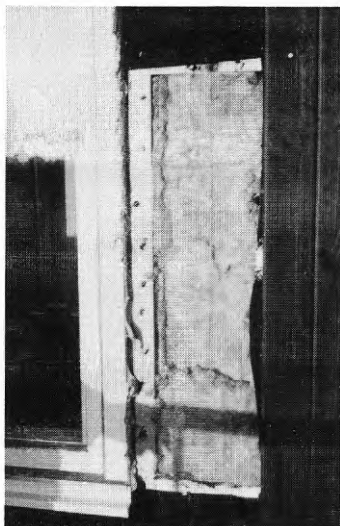
Fotografi av frilagt väggparti från utsidan där isoleringen reducerades med ca 50 %.

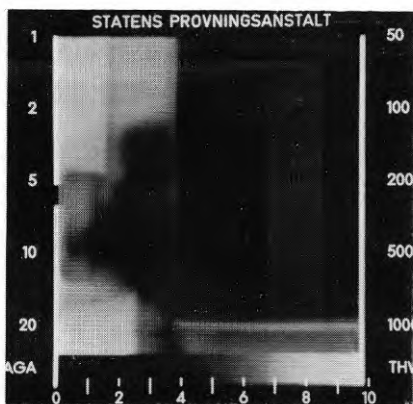
- a) Termogram av väggparti t h om fönster. Det nedkylda partiet hade lika utseende under hela dygnet vid denna väderlekstyp. Graden av nedkyllning hos defekt parti varierade något.

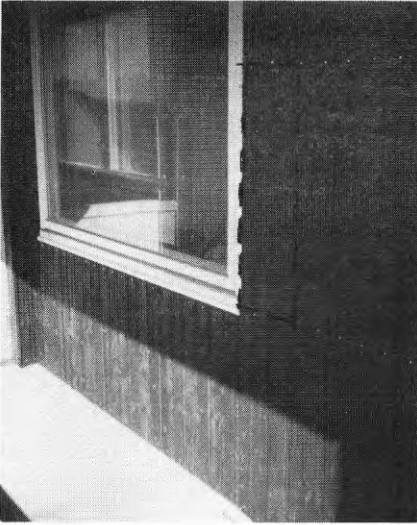
a) Solbelysning på fasaden kl 09.00. Ytparti med reducerad isolering har markerats.

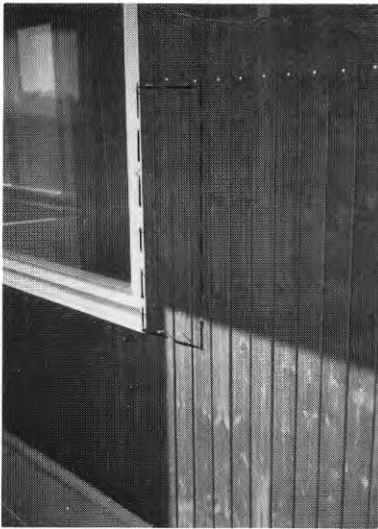
b) Solbelysning på fasaden kl 15.00. Ytparti med reducerad isolering har markerats.

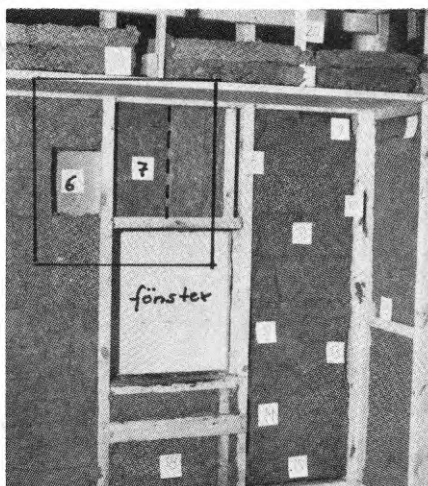
- b) Fotografi av regelvägg nr 1 med gipsplatta och plastfolie borttagna. Läget av olika fel är markerade. Läggs speciellt märke till fel nr 6 och 7 där isolertjockleken är reducerad till 100 resp 50 % av den ursprungliga.

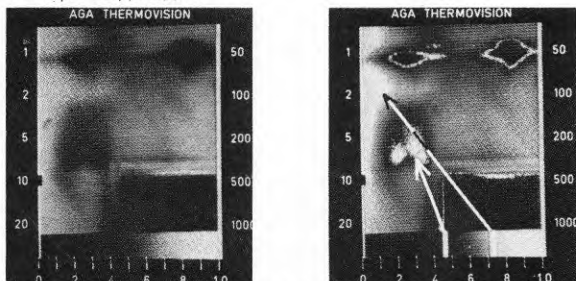
- c) Typtermogram av ytparti vid takvinkel för regelvägg nr 1 med inbyggda fel. Läggs märke till felen nr 6 och 7. Luftinläckning genom otät anslutning vid takfot förekommer. $t_i - t_u = 26^{\circ}\text{C}$ $t_{\text{ref}} = 20^{\circ}\text{C}$

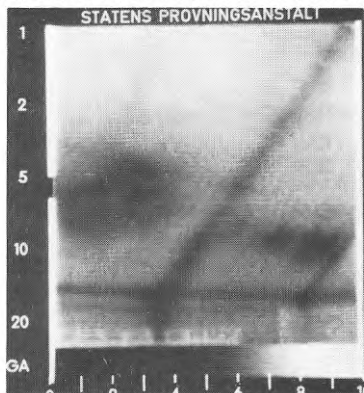
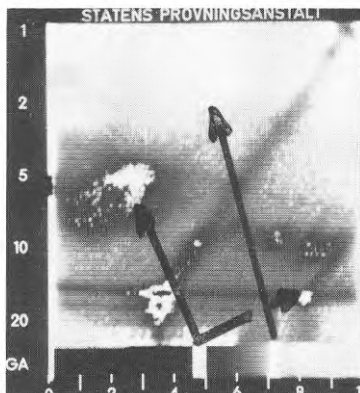
- c) Termogram (gråtonsbild) av motsvarande ytparti som färgtermogram bild b. De nedkylda (mörka) partierna har samband med bristfälligt isoleringsutförande. Jämför bild b.

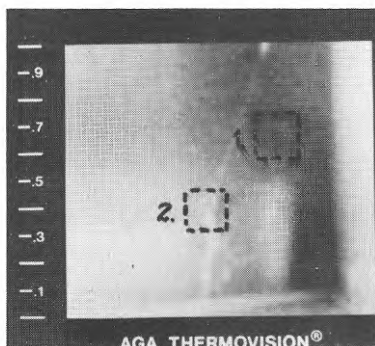
Uppmätt värmefflöde i mät-
punkt 1 respektive 2.
Mät punkt 1: 14,7 W/m²
" 2: 9,8 W/m²

K-värdet vid respektive mät-
punkt bestämdes till
Mät punkt 1: 0,60 W/m²°C
" 2: 0,40 W/m²°C

c) Termogram från ytparti mot-
svarande det som är markerat
i fotografi a. Två av flödes-
mätarnas placering har marke-
rats med siffrorna 1 och 2 i
termogrammet.

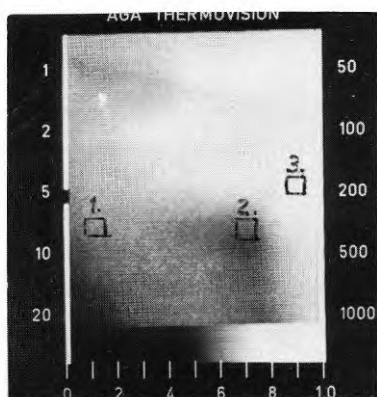
c) Termogram av delvis nedkyllt
ytparti mitt på vägg. Ned-
kylningen har sannolikt sam-
band med bristfällig utfyllnad
av isoleringsmaterialet. Bil-
den tyder på att mineralullen
ej ligger an mot betongen sam-
tidigt som konvektiva luft-
rörelser förekommer.

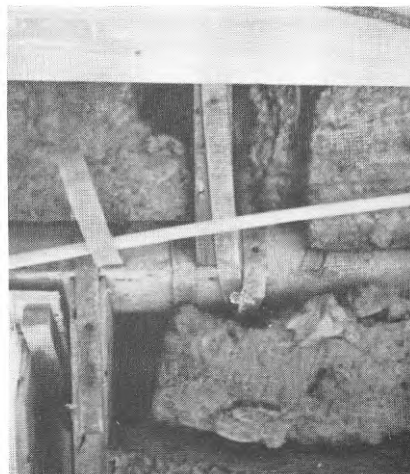
b) Fotografi av öppnat väggparti från insidan. Isoleringmaterialet har bristfällig utfyllnad mot regler och gipsskivan. (Något komplicerad konstruktion).

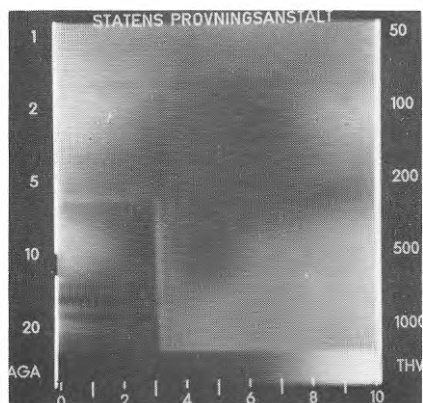
c) Termogram av ytparti vid lutande tak. Nedkyllt område framträder till höger om burspråk. Nedkylningen här har samband med de brister som visas i b).

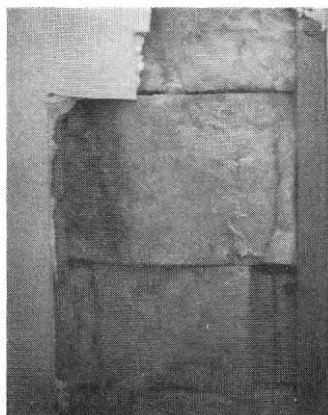
b) Fotografi av öppnat väggparti från insidan. Luftrörelser i vertikal led orsakade nedsmutning av mineralullen. Isoleringsringen bestod av mindre bitar som var ej tillfredsställande tillpassade i facken mellan reglarna.

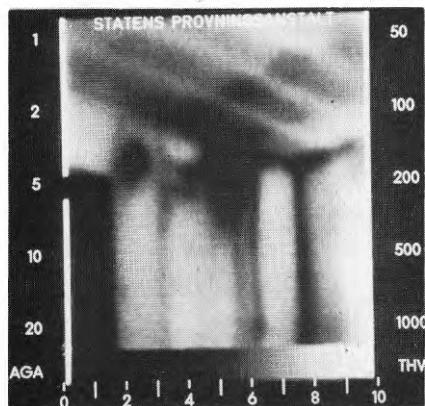
c) Termogram av delvis nedkyllt väggparti. Nedkylningen är lokaliserad till dels den vertikala regeln i väggen dels väggens övre del.

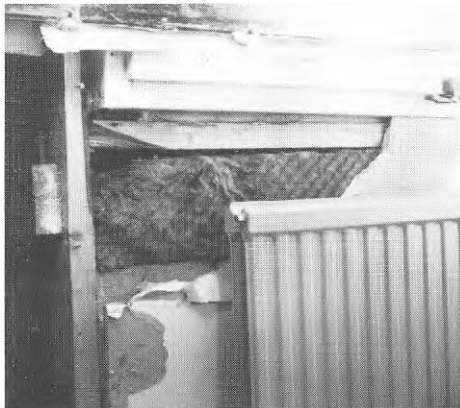
b) Fotografi av frilagt väggparti. Bristfälligt anpassat isoleringsmaterial.

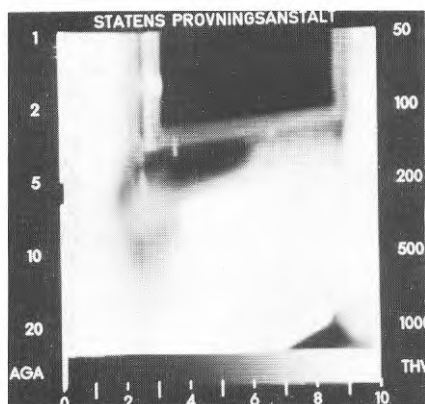
c) Termogram av väggparti taget från insidan. Här framträder en nedkyld yta vid underkant fönster. Nedkylningen, som orsakas av isoleringsfelet i bild b, har en relativt begränsad omfattning. Termogrammets utseende tyder även på att det förekommer lufttrörelser i konstruktionen.

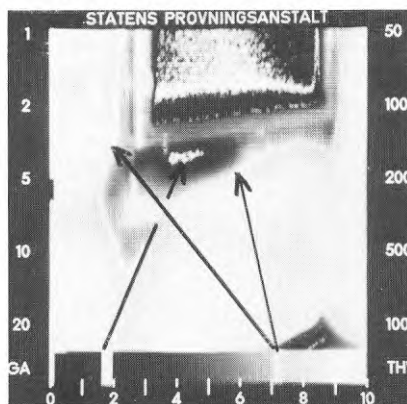
d) $t_{ref} = 20^{\circ}\text{C}$
 $\Delta I = 2,7$ i enh
 $\Delta t = 4,0^{\circ}\text{C}$
 $v = 0,5 - 0,7$ m/s (lokalt vid fönsterkarm)

Obs! Viss störning erhålles från den varma vattenradiatoren som framträder som en markant ljus yta i bilden.

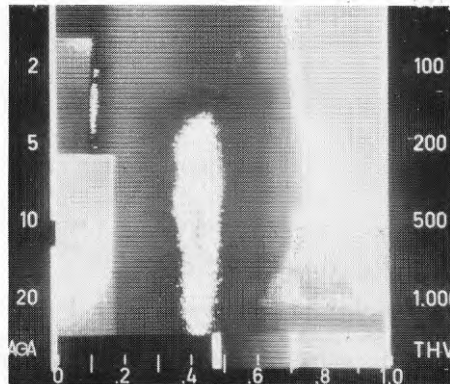
c) Termogram av delvis nedkyllt väggparti. Det nedkylda området har en vertikal utsträckning med relativt diffusa gränser och motsvarade en relativt stor andel av yttervägg från golv till tak. Nedkylningen här har samband med fel enligt bild b.

d) $t_{ref} = 20^{\circ}C$
 $\Delta t = 2,4$ i enh
 $\Delta t = 3,5^{\circ}C$
 $v = 0$ m/s

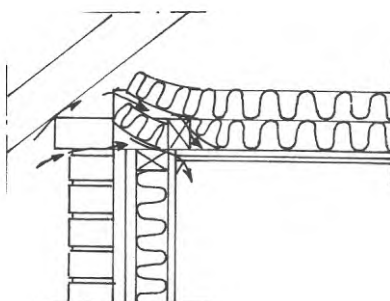
b) Skiss visande iakttaget fel i isoler- och täthetsutförandet.

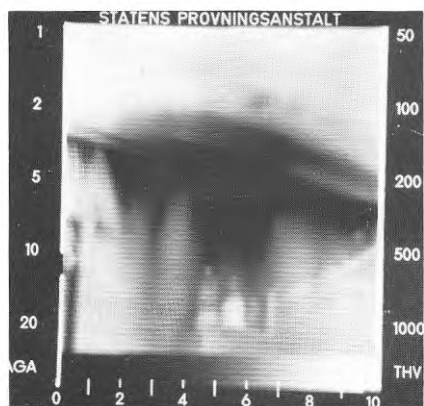
c) Termogrammet visar nedkyllt ytparti vid takvinkel. Det mörka området har här en typisk "tandad" kontur, vilken tyder på luftinläckning av kall uteluft.

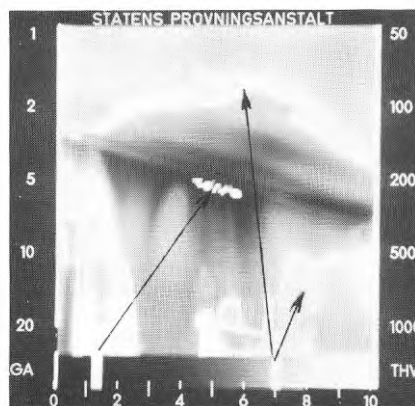
d) $t_{ref} = 20^{\circ}\text{C}$
 $\Delta I = 11,6$ i enh
 $\Delta t = 17^{\circ}\text{C}$
 $v = 1,0 - 1,5$ m/s (vid taklist)

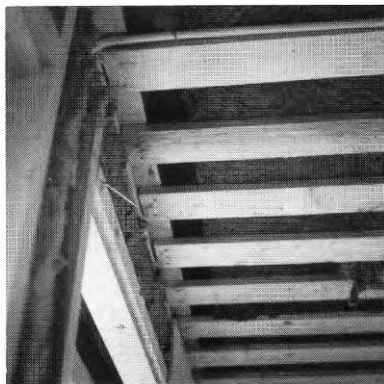
b) Fotografi visande iakttaget fel i isolerutförandet. (PE-folie ej monterad här)

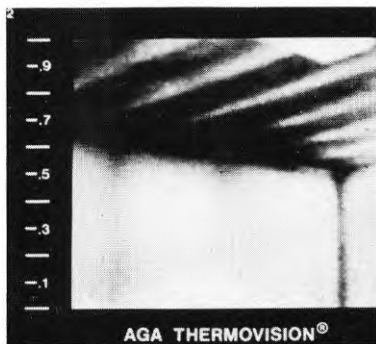
c) Termogram av ytparti vid takvinkel. Nedkylda ytpartier i tak framträder som väl markerade mörka ränder.

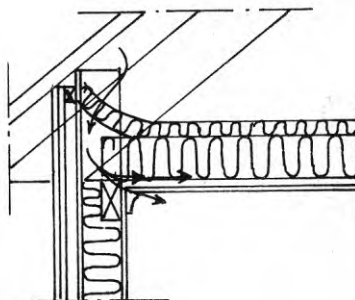
b) Skiss visande felaktigt isoleringsutförande vid takfot.

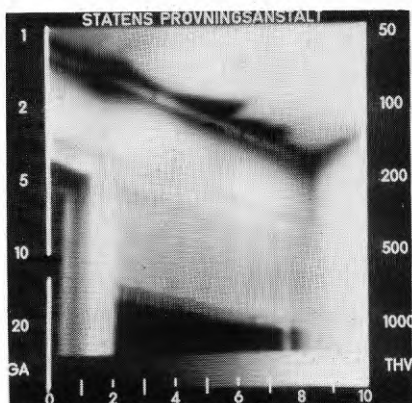
c) Termogram av ytparti vid takvinkel. Takytan intill taklisten är nedkyld. Nedkylningen orsakas dels av luftinläckning dels av bristfällig utfyllnad av isoleringsmaterialet.

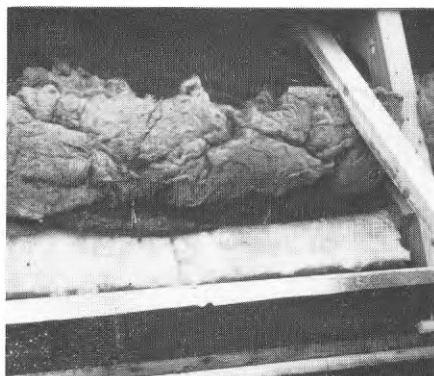
b) Skiss av luftläckagefel vid takfot. Bristfällig isoleringsutfyllnad kring takstol. Kontinuitet hos vindskyddet saknas vid själva takstolen.

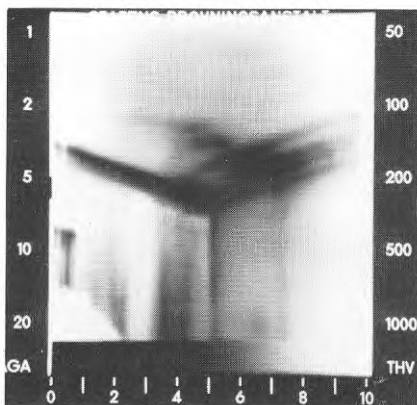
c) Termogram av ytparti vid takvinkel sedd från bottenplan. Det nedkylda området i taket intill takvinkeln har samband med bristfällig isolering kring takstol vid bjälklagskanten. Nedkylningen sprids även i de kanaler som bildas av glespanelkonstruktionen. Viss luftinläckning i bostadsutrymmet förekommer.

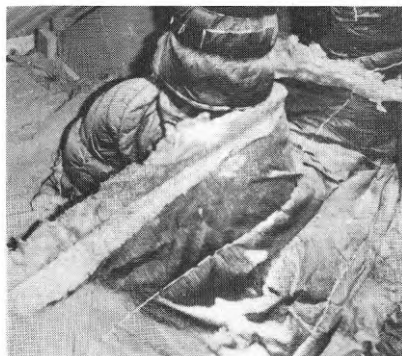
b) Fotografi av felaktigt isole-ringsutförande vid ventila-tionskanalens anslutning mot bjälklaget.

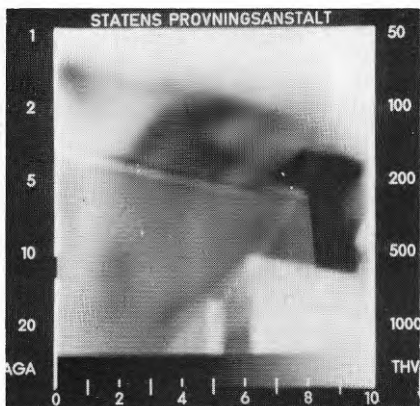
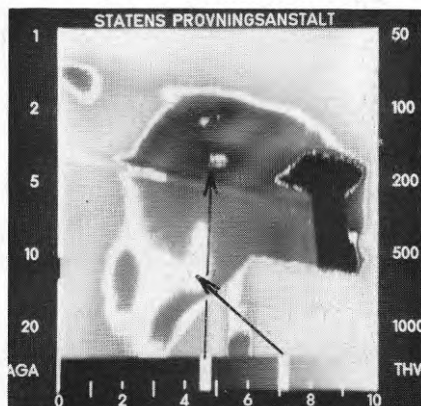
c) Termogram av ytparti vid tak där ventila-tionskanal från torkskåp ansluter. Ytpartiet är nedkyllt på grund av ojämn funktion hos mineralullsisoleringen.

d) $t_{\text{ref}} = 17^{\circ}\text{C}$
 $\triangle I = 2,5$ i enh
 $\triangle t = 4,0^{\circ}\text{C}$
 $v = 0$ m/s

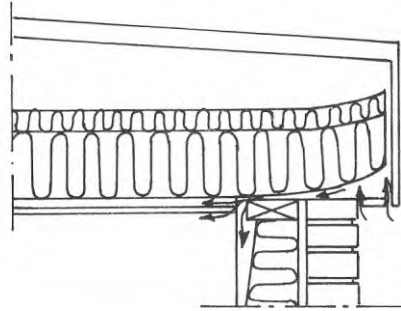
b) Skiss av felaktigt isolerutförande vid takfot.

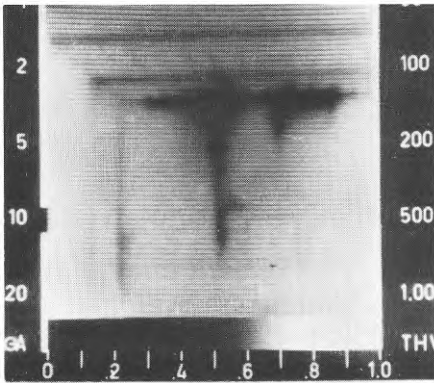
c) Termogrammet av ytparti vid takvinkel visar ett nedkylt ytparti med oregelbunden form. Ett smalt nedkylt område sträcker sig en bit ned i vägg. Nedkylningen har dels samband med luftläckage, dels bristfälligt isolerutförande i vägg och vid takfot.

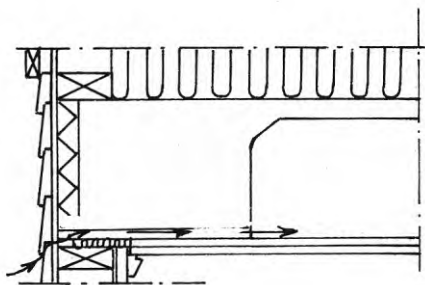
b) Detalj av konstruktiv köldbrygga vid takfotsanslutning.

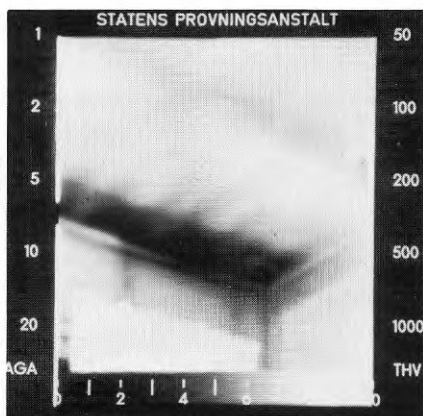
c) Termogram av ytparti vid takvinkel. Ett band med bredden 15-20 cm från takvinkeln sträcker sig utefter ytterväggen. Viss luftinläckning i glespanelkonstruktionen förekom. Mindre luftinläckning även i bostadsutrymmet.

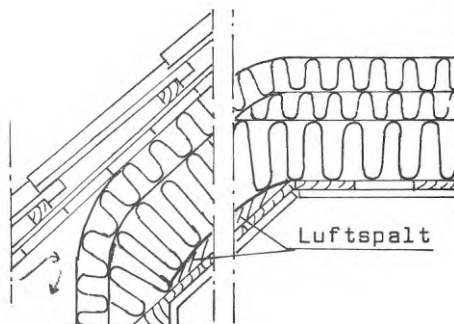
b) Skiss av felaktigt isoleringsutförande.

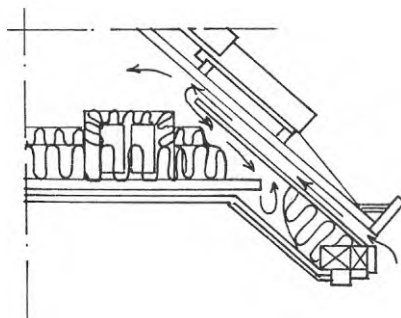
b) Skiss av felaktigt isoleringsutförande.

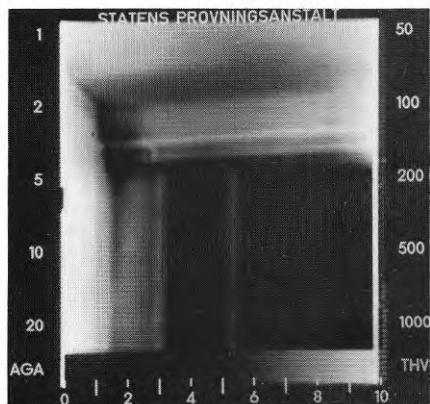
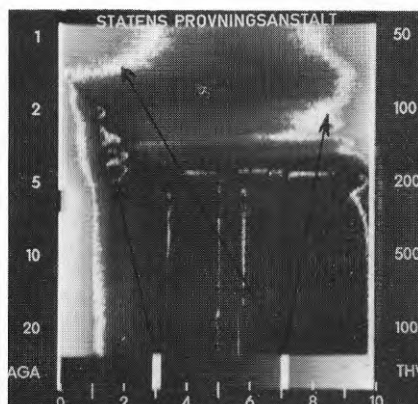
c) Termogram av ytparti vid snedtak ovanför fönster. Lokal nedkylning av dels snedtaket dels det anslutande horisontella taket.

FIG 50 Exempel på fel i isolerings- och täthetsutförandet vid isolerat yttertak (snedtak vid burspråk).

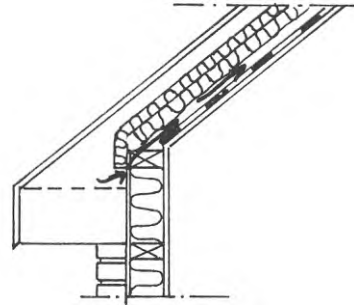
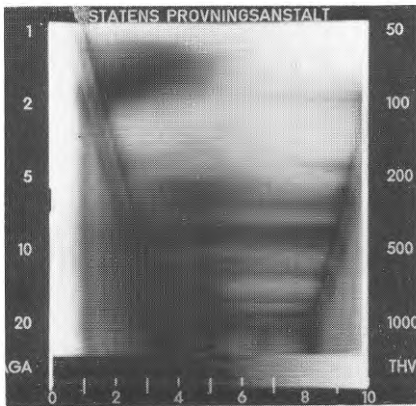
b) Skiss av felaktigt isoleringsutförande.

c) Termogram av ytparti vid yttertak. Takytan har en ojämn temperaturfördelning. De nedkylda ytpartierna markerar i viss mån kanalerna hos glespanelen.

FIG 51 Exempel på fel i isolerings- och täthetsutförandet vid isolerat yttertak.

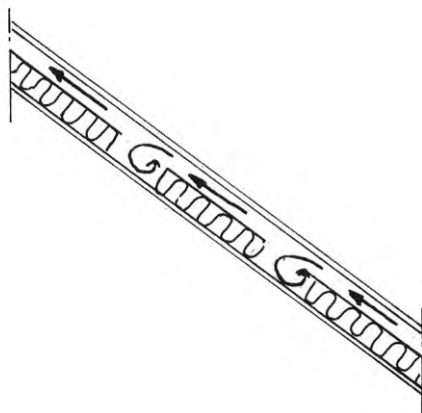
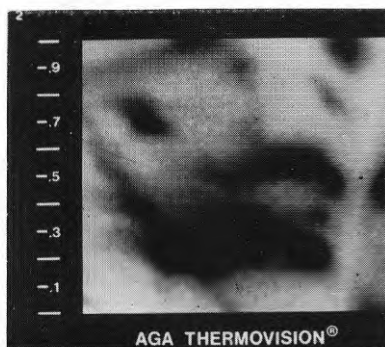
b) Skiss av felaktigt isoleringsutförande.

c) Termogram av ytparti i tak. Här framträder vissa nedkylda områden enligt ett oregelbundet mönster över takytan. Nedkylningen har samband med bristfällig utfyllnad av isoleringsmaterialet i kombination med konvektiva luftrörelser.

FIG 52 Exempel på fel i isolerings- och täthetsutförandet vid isolerat yttertak.

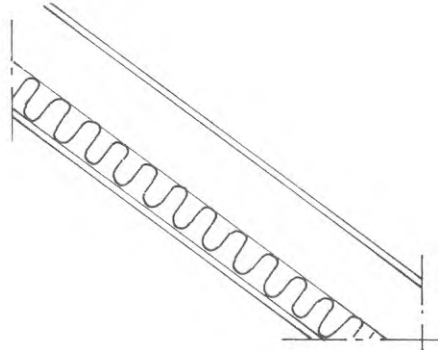
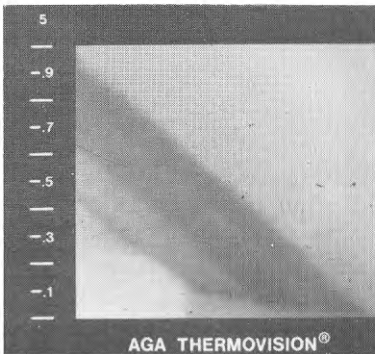
b) Skiss av fel. Isoleringstjockleken är här reducerad till ungefär 50 % av ursprunglig tjocklek.

c) Termogram av nedkyllt ytparti i tak. Det nedkylda området är väl markerat med jämna konturer. Nedkylningen här har samband med att delar, cirka 50 %, av isoleringsmaterialet saknas i facken mellan reglarna i det isolerade yttertaket.

FIG 53 Exempel på fel i isolerings- och täthetsutförandet vid isolerat yttertak.

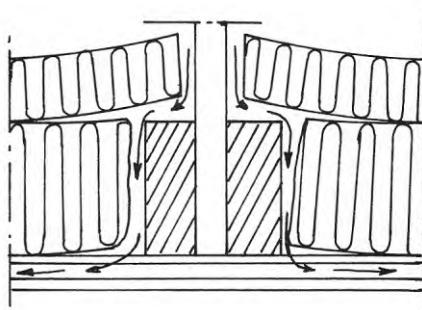
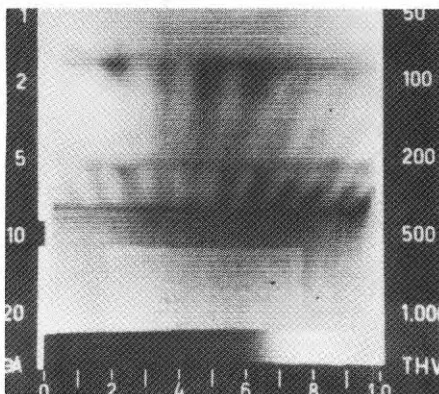
b) Isoleringsmaterialet är bristfälligt utfyllt. Kall uteluft sprids i de uppkomna hålrummen och i de kanaler som bildas av glespanelkonstruktionen.

c) Termogram av ytparti vid tak och takvinkel. Nedkylda områden framträder i taket som mörka parallella ränder med utgångspunkt från takstolarna.

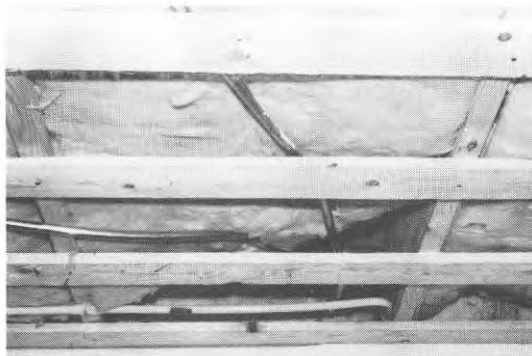
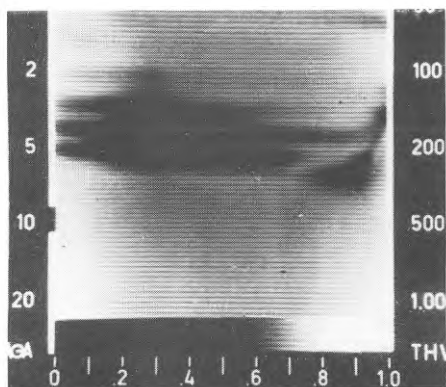
b) Fotografi av isoleringsfel i anslutning till elrör.

c) Termogram av ytparti i tak visar ett relativt kraftigt nedkyllt område. Nedkylningen orsakades av bristfälligt utförande av isolering kring förekommande elledningar. Nedkylda områden breder ut sig från takstolarna.

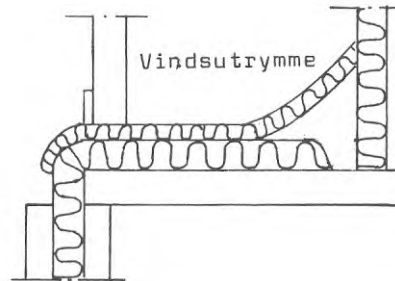
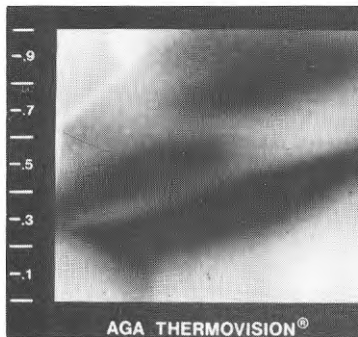
- b) Skiss av brist i isoleringsutförande.

- c) Termogram av ytparti i tak och vid takvinkel. Nedkylningen i taket här har samband med bristfällig utfyllnad av isoleringsmaterialet på bjälklaget dels där stödbensvägg på övervåningen ansluter mot bjälklaget dels vid takfoten.

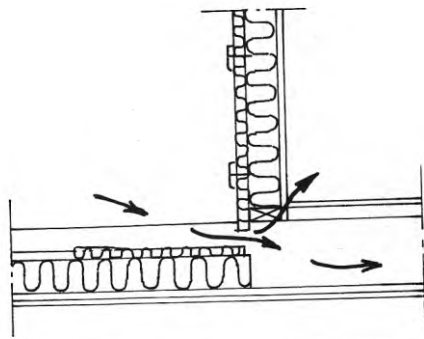
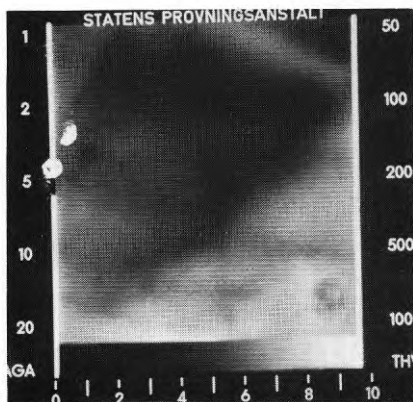
b) Skiss av brist i isoler- och täthetsutförandet.

c) Termogram av ytparti i tak sett från bottenvåningen. Den vänstra delen av taket är nedkyllt. Nedkylningen här orsakas av att luft läcker in i bjälklaget enligt a.

FIG 58 Exempel på fel i isolerings- och täthetsutförandet i mellanbjälklag av trä.

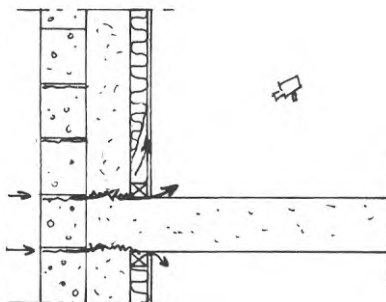
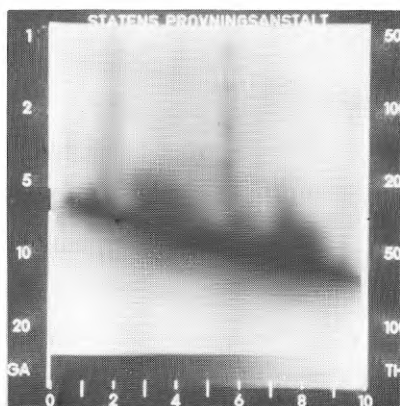
- b) Skiss av luftläckage vid mellanbjälklagets anslutning mot gavelvägg.

- c) Termogram av ytparti vid golvvinkel (övre våningsplan). Här iaktogs nedkylda områden med relativt ojämn kontur. Nedkylningen orsakades av luftinläckning i fogar.

FIG 59 Exempel på fel i isolerings- och täthetsutförandet i mellanbjälklag av betong.

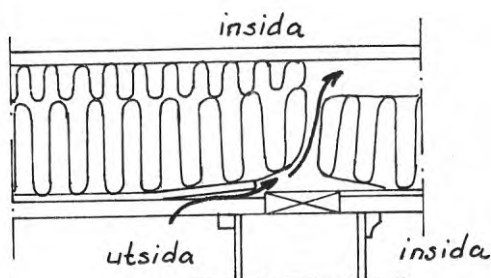
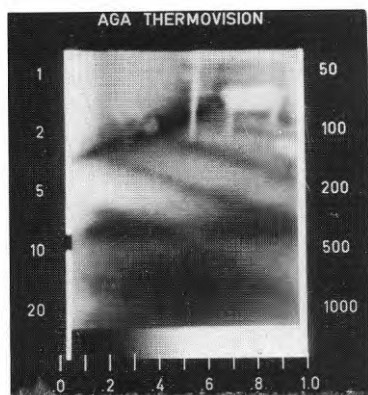
b) Skiss av felaktigt isoleringsutförande vid mellanbjälklaget.

c) Termogram av ytparti vid golv. Nedkylda ytpartier med ojämn kontur iaktogs här. De nedkylda ytorna var belägna vid anslutning till den indragna ytterväggen i bottenvåningen. Luftinläckning förekommer i bjälklaget.

FIG 60 Exempel på fel i isolerings- och täthetsutförandet i mellanbjälklag av trä vid överkragat mellanbjälklag.

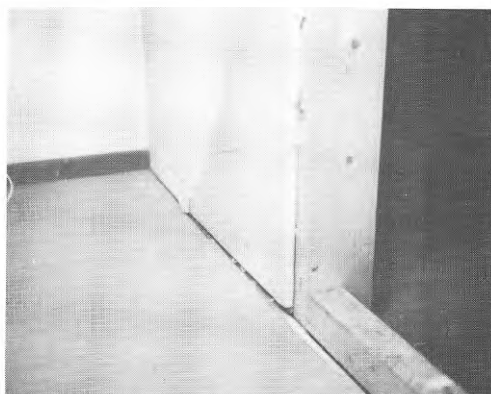
- b) Fotografi av termograferat väggparti (delvis uppbruten vägg) med golvlister borttagen. Här syns att den inre väggbeklädnaden är avbruten.

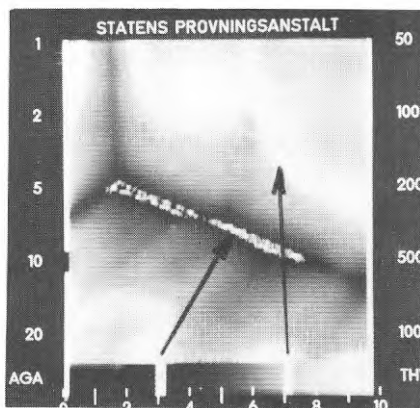
- c) Termogram visande nedkyllt ytparti vid golvvinkel. Nedkylningen här har samband med bristfälligt utfört tätskikt med kraftig luftinläckning som följd.

- d) $t_{ref} = 22^{\circ}\text{C}$
 $\Delta t_1 = 4,0 \text{ i enh}$
 $\Delta t = 6,0^{\circ}\text{C}$
 $v = 0,5 - 3,0 \text{ m/s}$

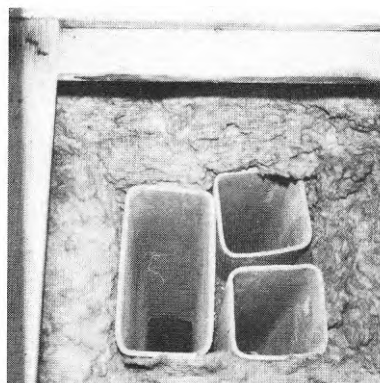
- b) Fotografi av det verkliga utförandet. Betydande luftspalter mellan ventilationskanalerna.

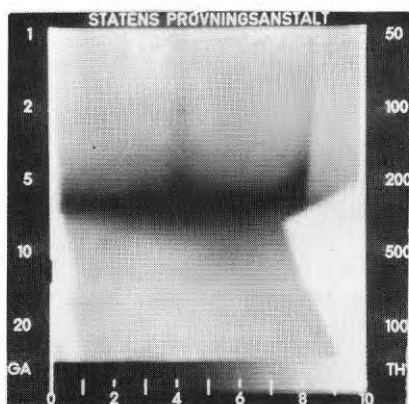
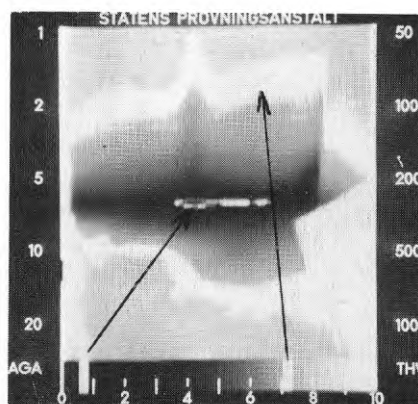
- c) Termogram av ytparti vid golvvinkel, där mellanvägg ansluter mot mellanbjälklag. Området intill golvsokkel är nedkyllt. Här finns ej kallt utrymme bakom konstruktionsdelarna. Nedkylningen här har samband med luftinläckning av kall luft mellan ventilationskanalerna. Luften sprids i bjälklaget med koncentration till partier, där ventilationstrumma ansluter mot bjälklaget.

- d) $t_{ref} = 22^{\circ}\text{C}$
 $\Delta I = 7,4 \text{ i enh}$
 $\Delta t = 11,0^{\circ}\text{C}$
 $v = 2,0 - 5,0 \text{ m/s}$

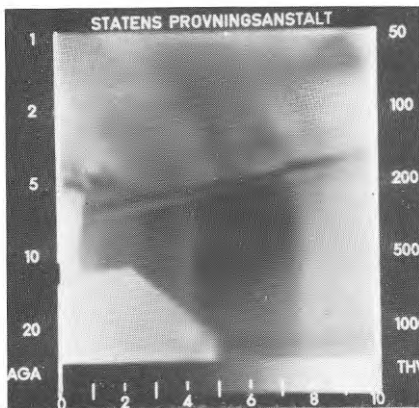
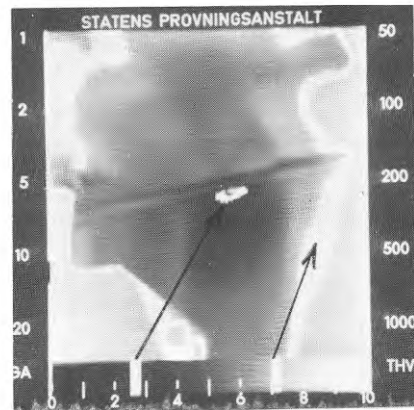
c) Termogram av ytparti vid takvinkel där innervägg ansluter mot mellanbjälklag (sett från bv). Här framträder nedkylda ytor både i tak och på vägg. Den kalla luften sprids såväl i mellanvägg som i bjälklag.

d) $t_{ref} = 19^{\circ}\text{C}$
 $t_i = 4,5$ i enh
 $t = 7,0^{\circ}\text{C}$
 $v = 0,2 - 0,3$ m/s (luftinläckning i rummet.)

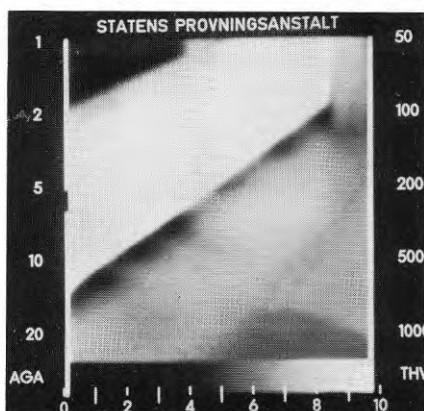
c) Termogram av ytparti vid golvinkel under fönsterparti med elvärmekanaler (något varmare). Ojämn nedkylning vid golvlister. Nedkylningen här har samband med luftläckage genom otät fog vid syll enligt a).

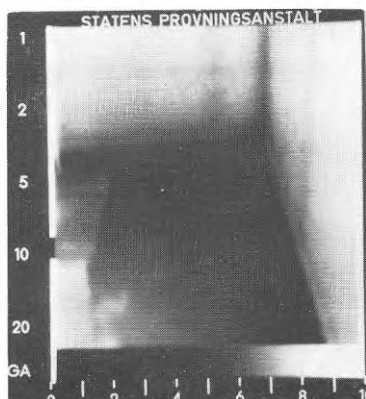
b) Termogram av nedkyllt golvparti intill yttervägg. Nedkylningen hade en utbredning av cirka 0,5 m från yttervägg, hade samband med att isolering av kantbalk saknades.

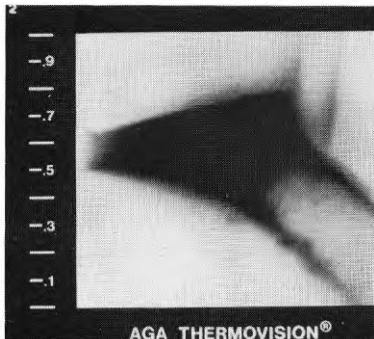
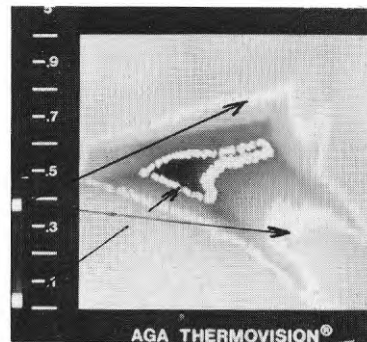
c) Termogram av nedkyllt ytparti vid golvvinkel (ytterväggs-hörn). Nedkylningen har samband med luftinläckning dels in i bjälklaget dels in i bostadsutrymmet.

d) $t_{\text{ref}} = 20^{\circ}\text{C}$
 $\Delta l = 1,8$ i enh
 $\Delta t = 2,5^{\circ}\text{C}$
 $v = 1,0 - 1,5$ m/s

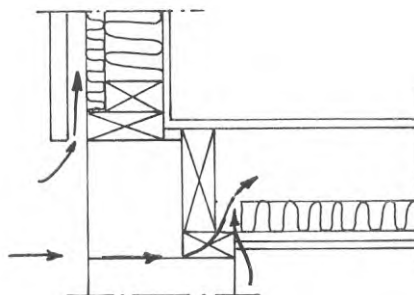
b) Skiss av felaktigt isoleringsutförande i bottenbjälklaget.

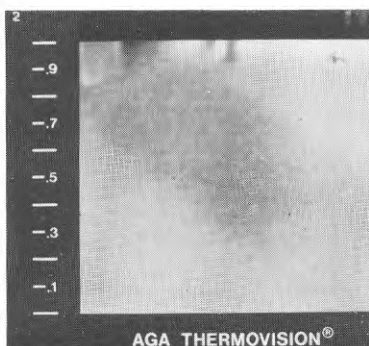
c) Termogram av ytparti vid golv. Här framträder en nedkyld zon på golvet. Nedkylningen har samband med luftinläckning i bjälklaget.

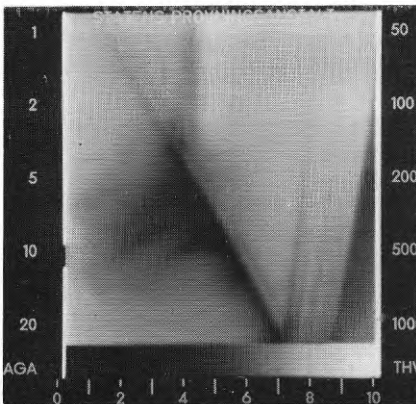
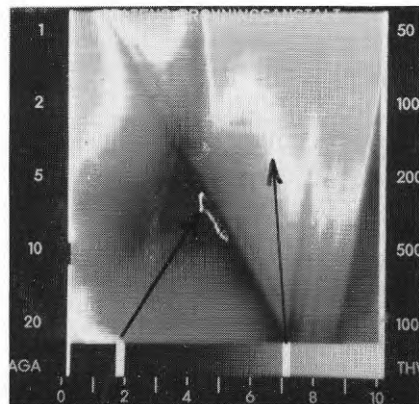
- b) Termogram av nedkylt ytparti där mellanvägg ansluter mot bottenbjälklag. Nedkylningen har samband med luftinläckning av kall uteluft genom otät fog mellan bjälklagselement.

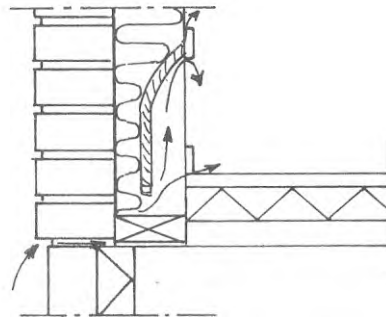
b) Skiss av bristfälligt utförd isolering kring eluttag i väggen.

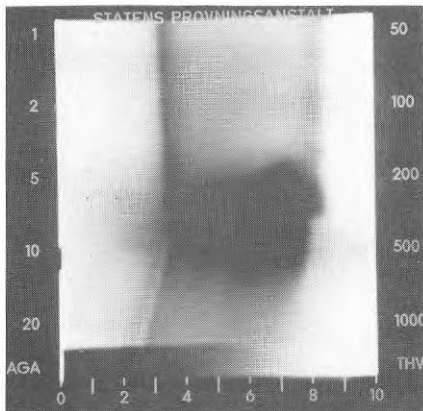
c) Termogram av ytparti vid golvvinkel. Området kring eluttaget är kraftigt nedkylt på grund av dels bristfällig isolering kring elledningarna i väggen dels luftinläckning.

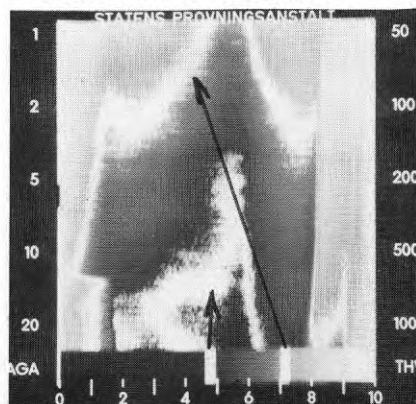
c) Termogram av ytparti mitt på vägg t v om fönsterparti. Området mellan de vertikala reglarna är nedkyllt på grund av bristfällig funktion hos isoleringen.

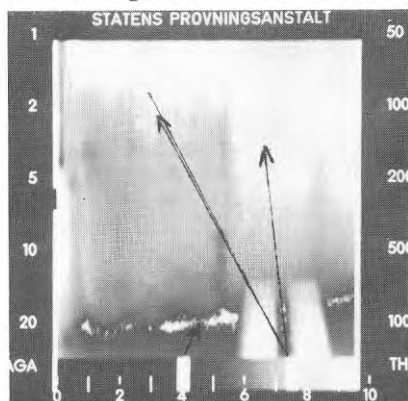
c) Termogram av yttervägg vid golvvinkel. Väggytan har en något ojämn temperaturfördelning. Området intill golvsöckeln är ojämnt nedkyllt. Ytpartiet motsvarar anslutning mellan yttervägg och mellanbjälklag.

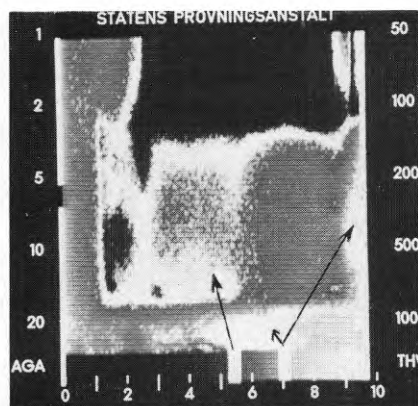
c) Termogram av väggparti under fönster. Bilden visar ojämn nedkylning av väggytan beroende dels på bristfällig utfyllnad av isoleringsmaterialet i väggen dels brister i vindskyddet.

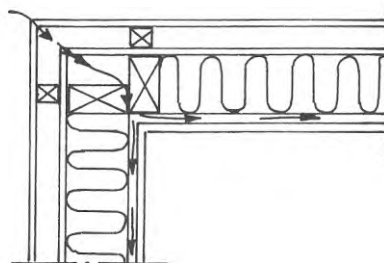
b) Skiss av brist i täthetsutförandet.

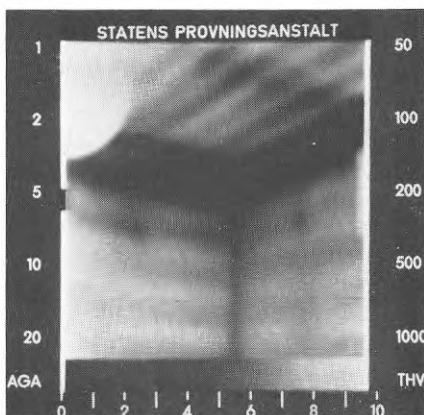
c) Termogram av ytparti vid vägghörn. Bilden visar att såväl vägg- som takytan är nedkyld. Nedkylningen har samband med luftläckning i de kanaler som bildas av glespanelen.

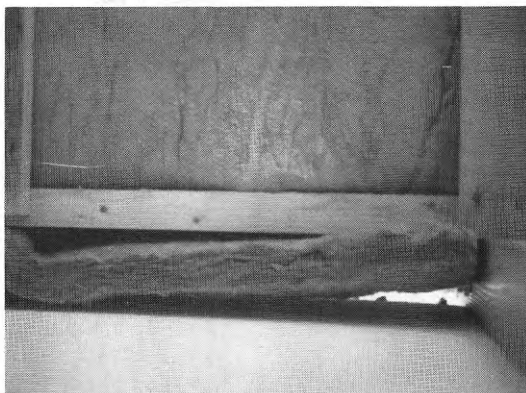
b) Fotografi av frilagt väggparti visande ofullständig utfyllnad av isoleringsmaterialet. I facket mellan reglarna har materialet ojämn utfyllnad hel våningshöjd.

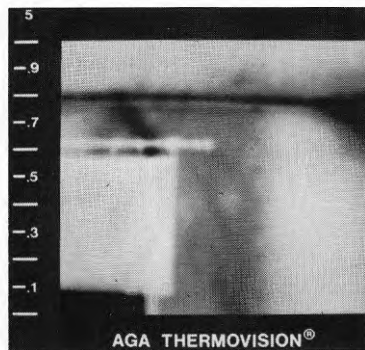
c) Termogram av nedkyldt väggparti. Det nedkylda väggpartiet hade en vertikal utbredning från golv till tak.

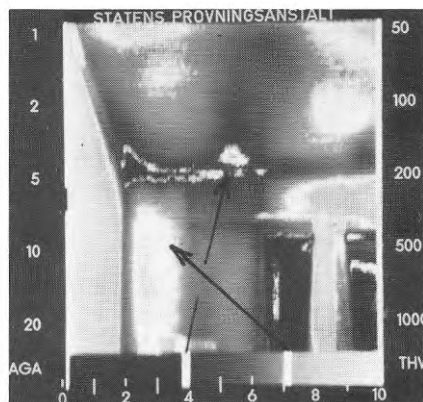
c) Termogram av nedkyllt ytparti vid takvinkel. Den ojämna temperaturfördelningen på vägg- och takytan har samband med konvektiva luftrörelser i konstruktionen.

FIG 75 Exempel på fel i isolerings- och täthetsutförandet i yttervägg av trä.

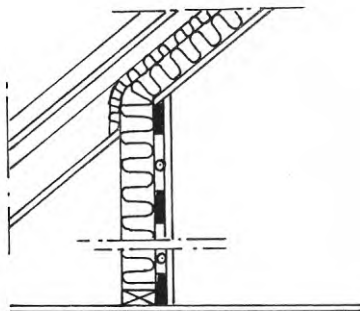
b) Skiss av brister i isoler- och täthetsutförande.

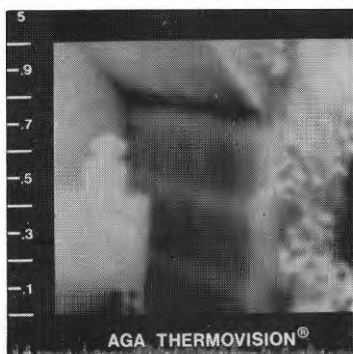
c) Termogram av ytparti vid burspråk. Den vertikala delen av ytterväggen är ojämnt nedkyld på grund av att kall uteluft sprids i de kanaler som bildas av glespanelkonstruktionen.

FIG 76 Exempel på fel i isolerings- och täthetsutförandet i yttervägg av trä.

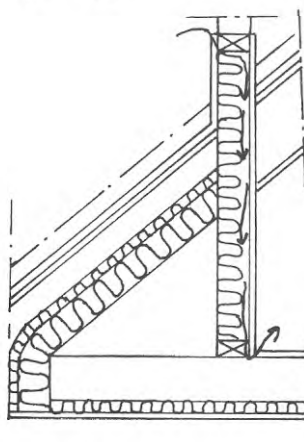
b) Skiss av bristfällig utfyllnad och anliggning av mineralull mot den varma ytan (speciellt vid regler).

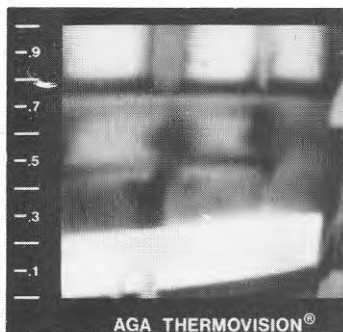
c) Termogram av ytparti under fönster. Vissa områden i anslutning till regler i väggen är nedkylda på grund av bristfällig funktion hos isoleringsmaterialet. Den markant ljusa ytan i nedre delen av bilden har samband med uppvärmd elvärmepanel.

FIG 77 Exempel på fel i isolerings- och täthetsutförandet i yttervägg av trä.

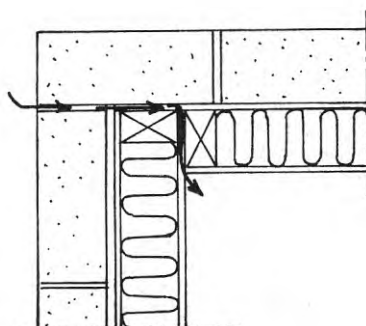
b) Skiss av brist i täthetsutförandet på grund av otät anslutning vid vägghörn.

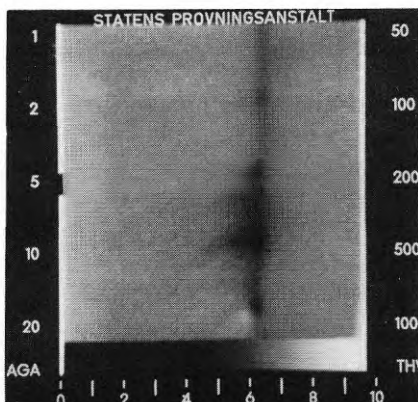
c) Termogram av nedkyllt ytparti vid vägghörn. Nedkylningen orsakas av luftinläckning genom otät vertikal fog. Varierande luftinläckning på grund av ojämnt luftmotstånd hos yt-skiktet (delvis sprucken tapet).

FIG 78 Exempel på fel i isolerings- och täthetsutförandet i ytterväggshörn.

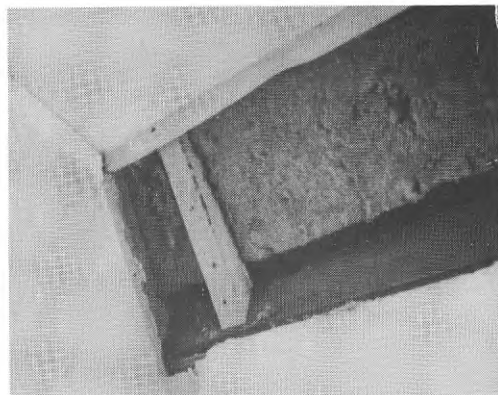
b) Fotografi av öppnat väggparti från insidan. Isoleringsmaterialet har bristfällig passning mot regler och ligger ej dikt an mot väggmaterialet på den varma sidan.

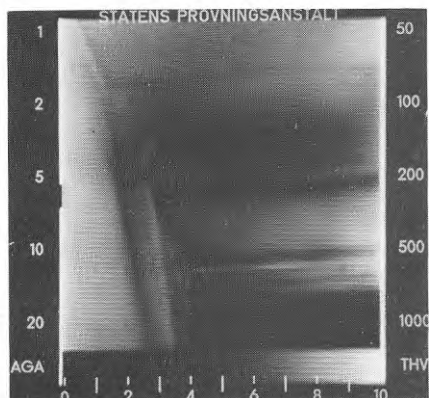
c) Termogram av ytparti vid lutande tak visar nedkylda ytpartier. Nedkylningen har samband med att kall luft tränger in i konstruktionen i det med min.ull bristfälligt utfyllda utrymmet.

FIG 79 Exempel på bristfälligt isoleringsutförande vid isolerat yttertak.

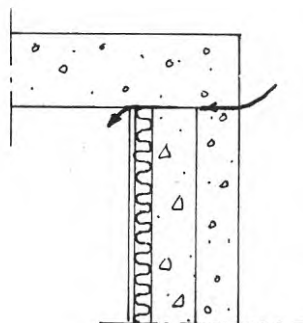
- b) Skiss av luftläckage, inläckning genom otät fog.

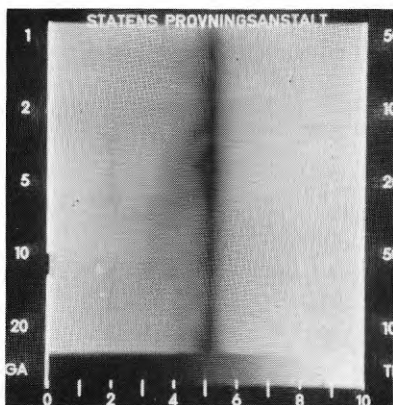
- c) Termogram av ytparti vid vagghörn. Väggytan är nedkyld på grund av luftinläckning genom otät fog mellan långfasad och gavelfasad.

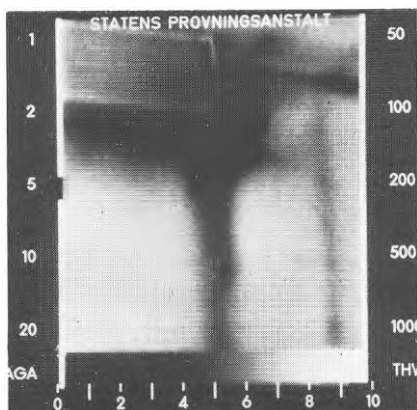
c) Termogram av nedkyllt område hos yttervägg vid takvinkel där ventilationskanal ansluter. Den kalla uteluf-ten sprids i de hålrum som bildas på grund av bristfälligt utfyllnad av mineralullsisoleringen. Den nedkylda ytan har även vertikal utsträckning, vilket tyder på konvektiva luftströmmar i konstruktionen.

FIG 83 Exempel på fel i täthetsfunktionen hos yttervägg av betonghålstén.

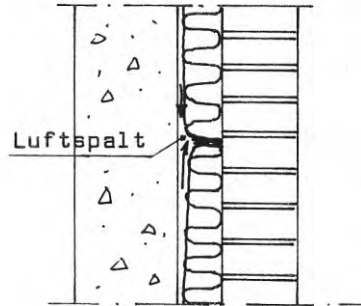
b) Skiss av brist i isolerutförandet.

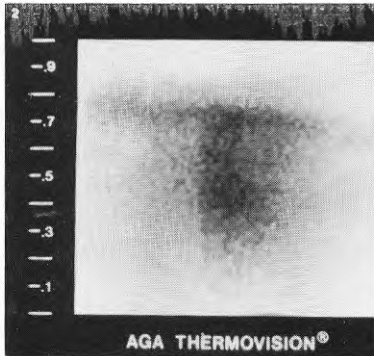
c) Termogram av ytparti mitt på vägg. Här framträder en nedkyld yta som motsvarar ett hörnparti hos en mineralullskiva. Nedkylningen har samband med bristfällig utfyllnad och anläggning mot betongens utsida.

FIG 84 Exempel på bristfällig isoleringsfunktion hos yttervägg av betong.

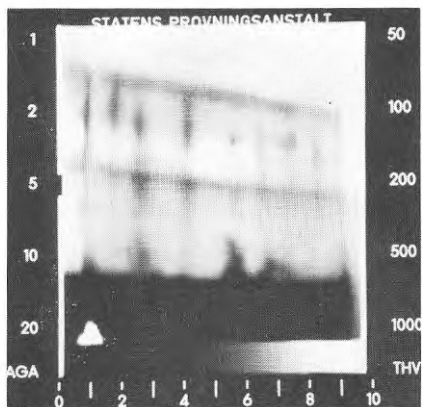
c) Termogram av ytterväggsparti. Vissa nedkylda områden framträder här. Nedkylningen har samband med konvektiva luftrörelser i konstruktionen. Vissa fogar mellan mineralullsskivorna framträder som mörka vertikala ränder.

FIG 85 Exempel på fel i isolerings- och täthetsutförandet vid ytterväggar med in- och utvändig plåtbeklädnad.

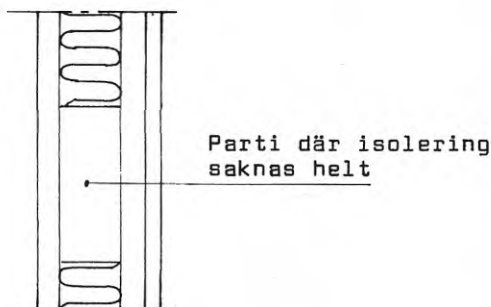
b) Isolering saknas till hela sin tjocklek i vissa delar av väggen.

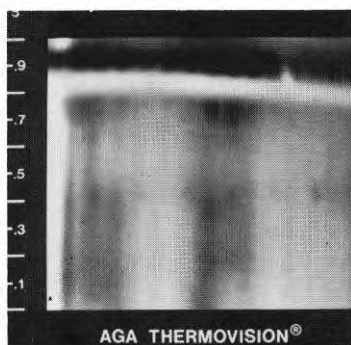
c) Termogram av nedkyllt ytparti mitt på vägg. Defekten här har samband med att isoleringsmaterialet helt saknas i vissa delar av väggen.

FIG 86 Exempel på fel i isolerings- och täthetsutförandet vid ytterväggar med in- och utvändig plåtbeklädnad.

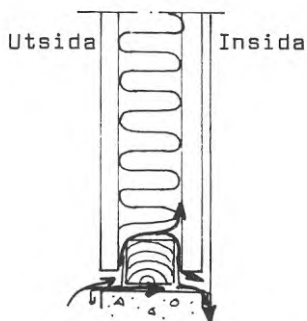
- b) Skiss av bristfällig tätning vid syll samt ofullständig utfyllnad av värmeisoleringsmaterialet i vägg.

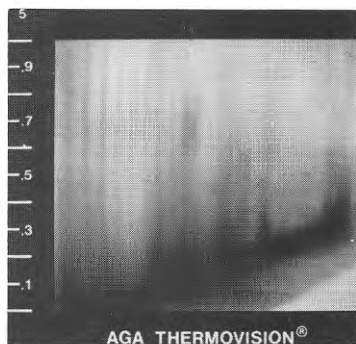
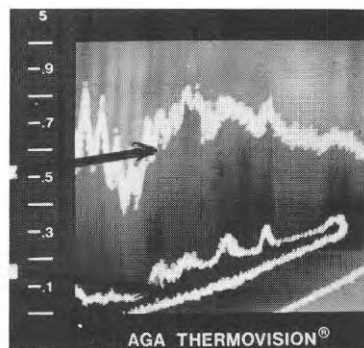
- c) Termogram av ytparti vid golvinkel där den inre plåtbeklädnaden ansluter mot betongsockel. Nedkylningen här orsakas av luftinläckning genom otät fog mellan syll och sockel. Luften sprids även uppåt i väggen mellan plåten och isoleringsmaterialet.

- d) $t_{ref} = 11^{\circ}\text{C}$
 $\Delta l = 1,9$ i enh
 $\Delta t = 3,0^{\circ}\text{C}$
 $v = 0,5 - 2,0$ m/s (vid plåtens anslutning mot betongsockel)

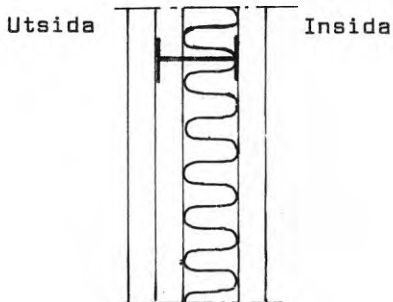
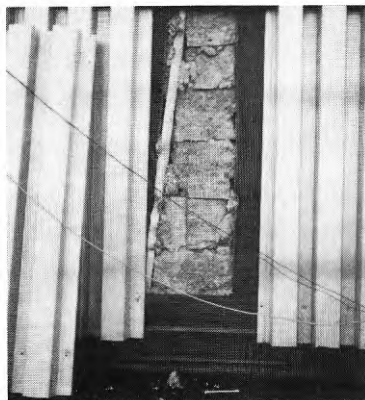
b) Fotografi av friläggning av väggpartiet från utsidan. Delvis saknas vindskyddet helt. Isolering består av bitar av mineralull, vilka anpassats bristfälligt.

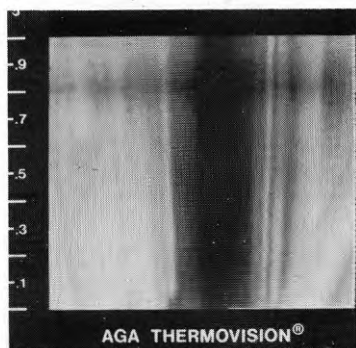
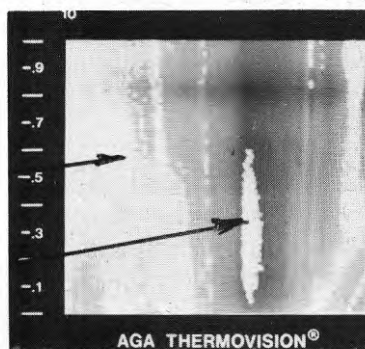
c) Termogram av ett nedkyllt väggparti. Nedkylningen motsvarar en bredd på cirka 30 cm med en vertikal utbredning på cirka 1,5 m.

d) $t_{ref} = 16^{\circ}\text{C}$
 $\Delta I = 3,4 \text{ i enh}$
 $\Delta t = 5,0^{\circ}\text{C}$
 $v = 0 \text{ m/s}$ (tät plåtbeklädnad)
