R54:1977

**Undersökning av
byggnaders isoler- och
täthetsutförande genom
termografering**

**Bengt Axén
Bertil Pettersson**

Undersökning av byggnaders isoler- och
täthetsutförande genom termografering

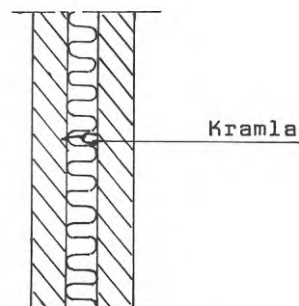
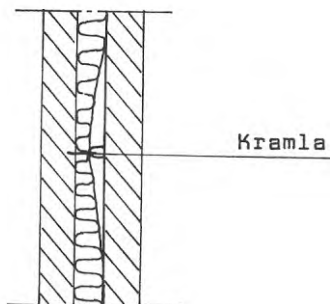
b) Skiss av brist i isoler- och täthetsutförandet.

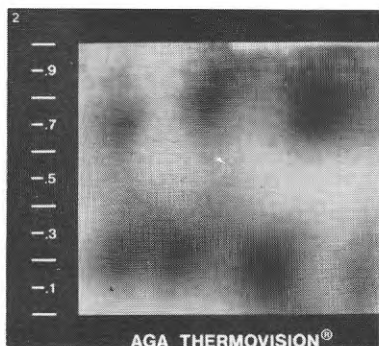
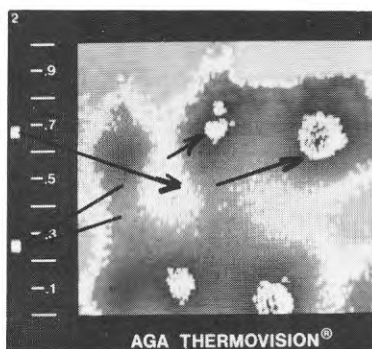
c) Termogram av ytterväggsparti. De nedkylda partierna har samband med bristfälligt isolerutförande i kombination med konvektiva luftströmlar. Fogarna (hörnen) mellan isolerskiivorna framträder som mörka områden.

d) $t_{ref} = 17^{\circ}\text{C}$
 $\Delta I = 0,8$ i enh
 $\Delta t = 1,0^{\circ}\text{C}$
 $v = 0$ m/s

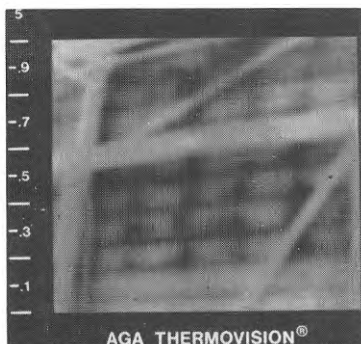
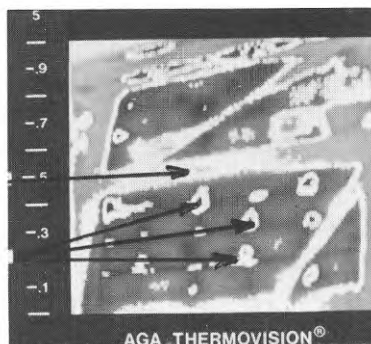
b) Skiss av yttervägg och luftläckagets väg genom konstruktionen vid de horisontella spalter som bildas av de bristfälligt anpassade mineralullsskivorna.

c) Termogram av delvis nedkyllt väggparti taget från insidan. De nedkylda områdena bildar ett visst mönster som har samband med att kall luft läcker in genom otätheter hos konstruktionen främst vid fogar mellan mineralullsskivorna med nedkylda ytpartier som följd.

d) $t_{ref} = 20^{\circ}\text{C}$
 $\Delta I = 1,5$ i enh
 $\Delta t = 2,5^{\circ}\text{C}$
 $v = 0,3 - 1,0$ m/s (vid vägg-
ytan. Variationen över
ytan har samband med per-
forering)

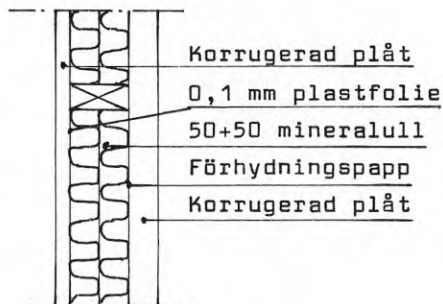
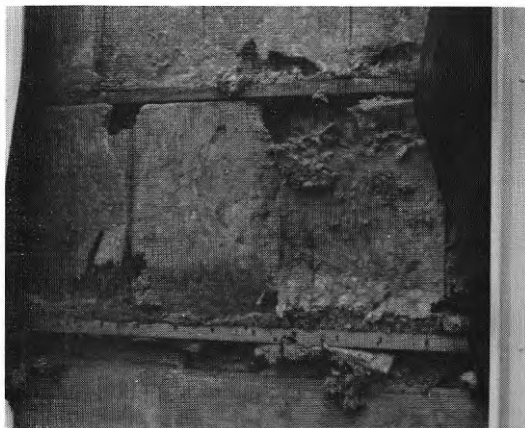
b) Fotografi av frilagt väggparti (från utsidan).

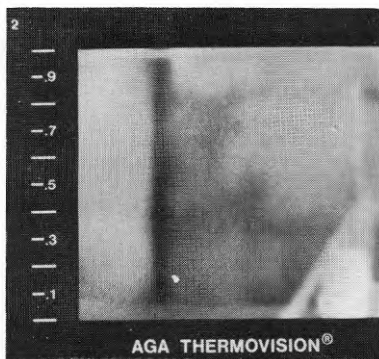
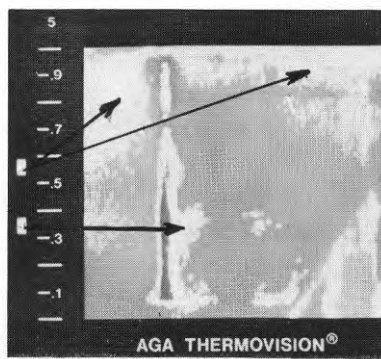
c) Termogram av väggparti vid vertikal stålprofil med ojämn temperaturfördelning. Nedkylningen vid vissa partier har samband med bristfällig utfyllnad av mineralullen. Håligheter i facken mellan reglarna hade samband med att råttorna hade transporterat bort isoleringsmaterial.

d) $t_{ref} = 11^{\circ}\text{C}$
 $\Delta I = 0,6$ i enh
 $\Delta t = 1^{\circ}\text{C}$
 $v = 0,5 - 1,0$ m/s vid vertikal pelare.

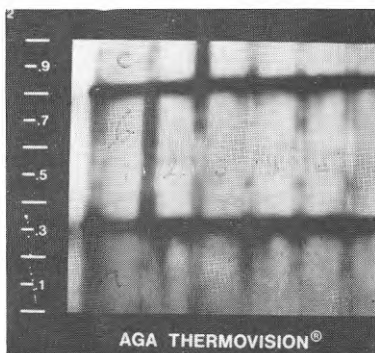
FIG 93 Exempel på fel i isolerings- och täthetsutförandet vid ytterväggar med utvändigt plåtbeklädnad.

c) Termogram av nedkylda yt-partier hos yttervägg. Nedkylningen har samband med inläckande kall uteluft genom otätheter hos konstruktionen främst i anslutning till de horisontella stålprofilerna.

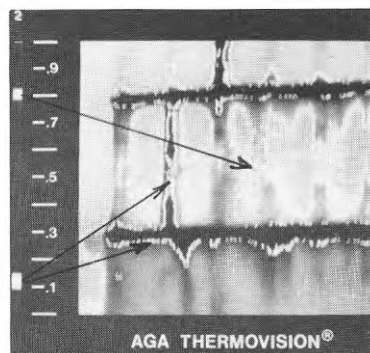
d) $t_{ref} = 17^{\circ}\text{C}$
 $\Delta I = 1,4 \text{ i enh}$
 $\Delta t = 2,0^{\circ}\text{C}$
 $v = 0,5 - 2,0 \text{ m/s}$ (vid de horisontella stålprofilerna)

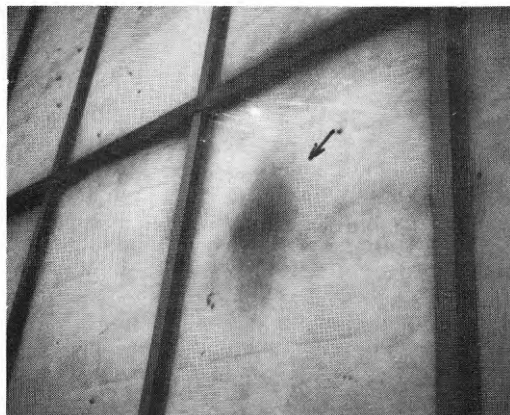
FIG 94 Exempel på fel i isolerings- och täthetsutförandet vid ytterväggar med utvändigt plåtbeklädnad.

b) Fotografi av yttervägg från insidan. Ett mörkare (nedsmutsat) ytparti framträder mitt på väggfältet. Nedsmutsningen har orsakats av utläckande, smutsig innerluft genom lokala otätheter hos väggpartiet.

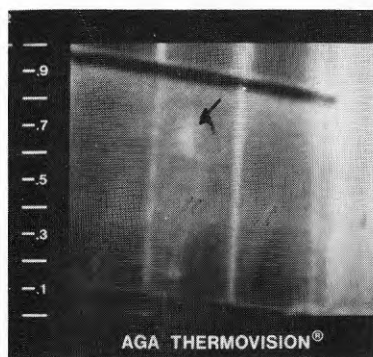
c) Termogram av väggpartiet. Här framträder ett varmt område mitt på det isolerade väggfältet. Uppvärmningen här har samband med utläckande varm luft.

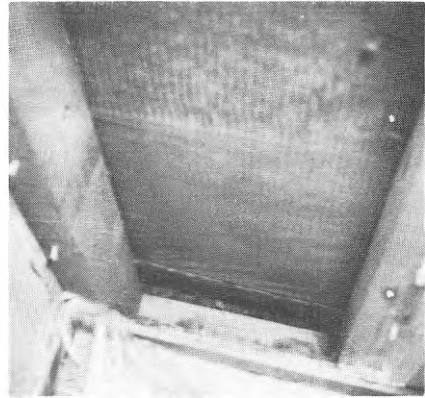
FIG 95 Exempel på yttervägg med vindskydd av mineralull med hög densitet.

b) Fotografi från insidan av den yttre mineralullsskivans anläggning mot reglarna. Vid den nedre horisontella syllan ligger skivan ej dikt an mot syllan. En spalt på 3 cm föreligger här.

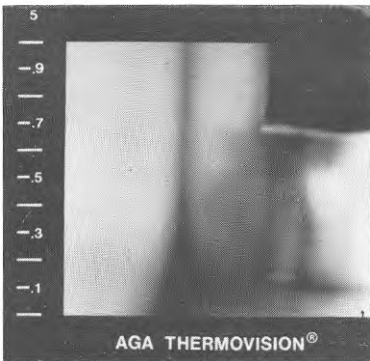
c) Termogram av ytparti vid golvhörn och väggparti t v om och under fönster. Varm radiator framträder i bildens högra kant (markant ljus yta). Väggytan här har en oregelbunden temperaturfördelning. Detta tyder på en ojämn funktion hos väggisoleringen. I väggpartier förekommer konvektiva luftrörelser orsakade av felet ovan.

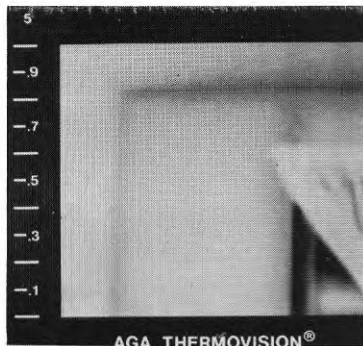
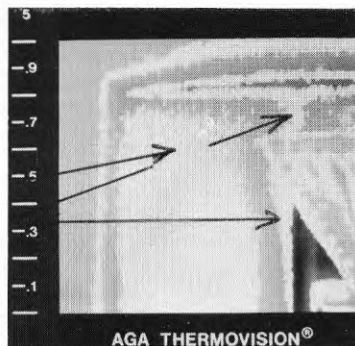
b) Termogram av ytparti vid takvinkel och vägghörn t v om fönster. Jämn temperaturfördelning hos väggytan tyder på tillfredsställande funktion hos isolering och tätning mot fönsterpartiet.

c) $t_{ref} = 20^{\circ}\text{C}$
 $\Delta I = 0,6$ i enh
 $\Delta t = 1,0^{\circ}\text{C}$
 $v = 0$ m/s

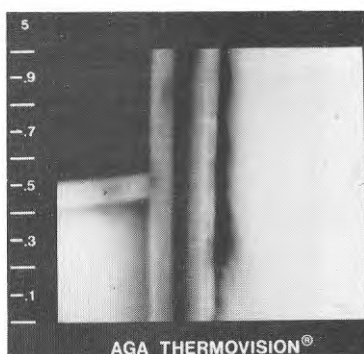
FIG 97 Exempel på fogtätning mellan karm och vägg.

- a) Tätning av fog mellan dörrkarm och väggparti bör utföras enligt **II**. I praktiken utförs tätning av fog ofta enligt **I** d v s med endast en tätningsremsa som ligger ovikt. Kall uteluft läcker härvid genom den otäta fogen. Ytparti intill dörrkarm vid väggens insida blir nedkyllt pga luftläckage.

- b) Termogram av ytparti vid dörrkarmens anslutning mot väggpartiet. Temperaturskillnaden mellan "normal" yttemperatur och nedkyllt område är här ca 4°C . Lufthastigheten intill läckagestället vid väggytan är ca 1 m/s.

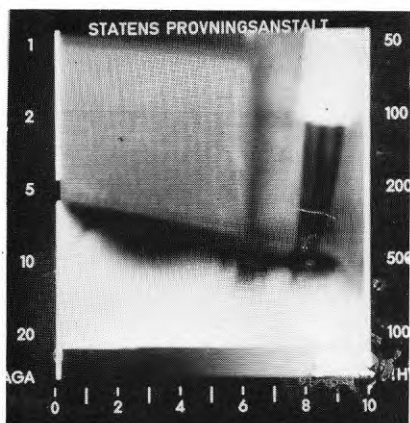
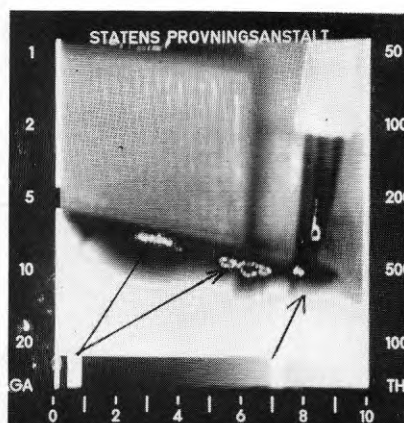
b) Termogram av nedkyllt ytparti vid golvvinkel. Nedkylningen orsakas av luftinläckning genom otät fog mellan syll och betong.

c) $t_{ref} = 22^{\circ}\text{C}$
 $\Delta I = 3,2$ i enh
 $\Delta t = 5,0^{\circ}\text{C}$
 $v = 2-3$ m/s (invid golvlist)

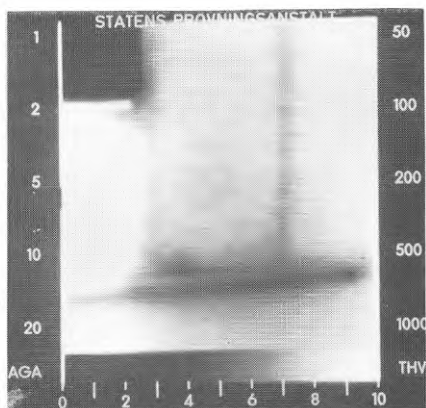
FIG 99 Exempel på fogtätning vid syll med system "Fogfiber".

- Alt b Se FIG 99. Gullfibers Fogfiberssystem gav i allmänhet tillfredsställande resultat. Vid lokala partier kunde luftläckage i begränsad omfattning iakttagas. Vid mätning 12 månader efter slutbesiktningen var resultaten som regel oförändrade.
- Alt c Se FIG 100. Resultaten av undersökningarna på polyuretanskumfyllda fogar gav generellt goda resultat. Såväl tätnings- som isoleringsvärdena var tillfredsställande. På någon enstaka punkt hade blåsa uppstått i materialet, vilket medförde ett smärre luftläckage. Resultaten från mätningar utförda efter 12 månader var oförändrat tillfredsställande.
- Alt d Se FIG 101. Fogtätning med syllisolering av EPDM-gummi gav vid undersökningstillfällena tillfredsställande resultat. Resultaten syntes jämförbara med alternativ b. Vid kontroll 12 månader efter den första mätningen kunde ingen märkbar förändring i funktionen iakttagas.

c) Termogram av ytparti vid golvvinkel. Vissa begränsade, nedkylda ytpartier kunde iakttagas vid detta system. Luftläckagen är av begränsad omfattning och lokalt betingade.

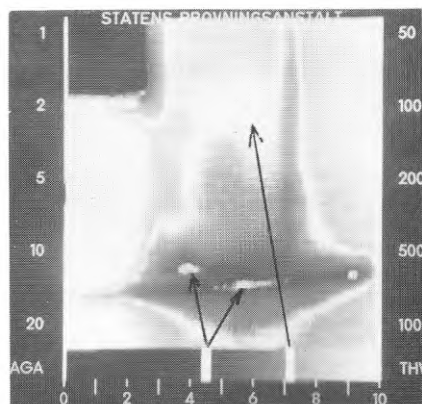
d) $t_{ref} = 18^{\circ}\text{C}$
 $\Delta t_i = 1,4 \text{ i enh}$
 $\Delta t = 2,0^{\circ}\text{C}$
 $v = 0,2 - 0,3 \text{ m/s (lokalt)}$

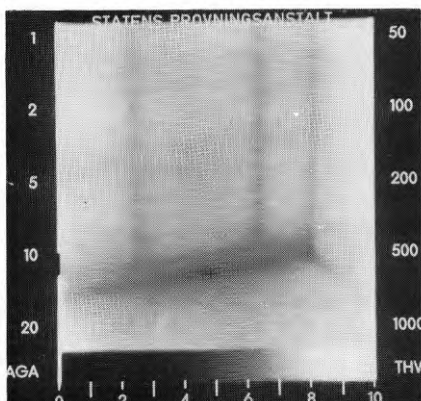
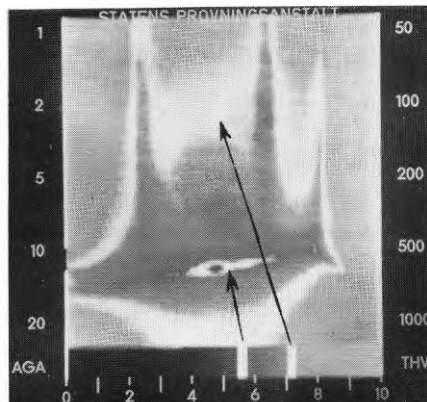
c) Termogram av ytparti vid golvvinkel. Med undantag av en liten obetydlig defekt erhöles tillfredsställande resultat med detta tätningssystem.

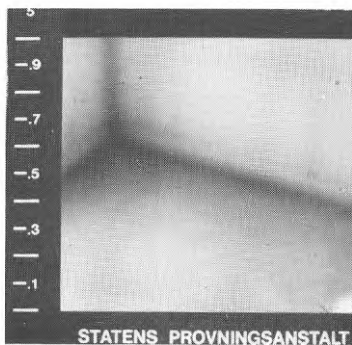
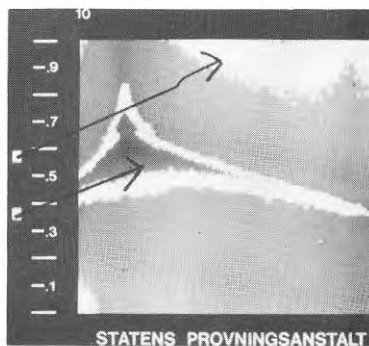
FIG 101 Exempel på fogtätning vid syll med Rockwools "S-list" av EPDM-gummi.

b) Termogram av ytparti vid golvvinkel. Tillfredsställande täthet erhöles med detta system.

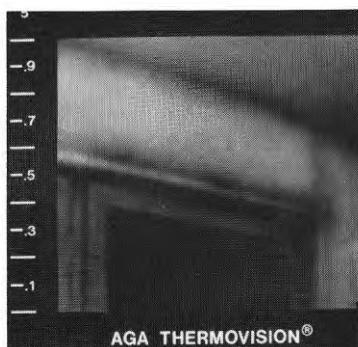
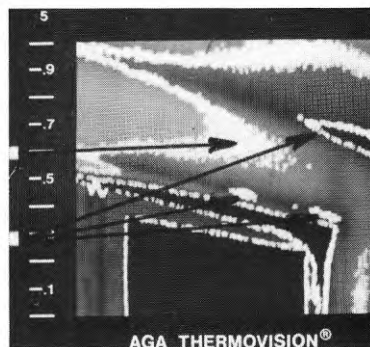
- a) Termogram av ytparti över fönster. Nedkyllt område vid övre horisontell fönsterkarm. Nedkylningen har samband med luftinläckning genom otät fog mellan fönsterkarm och väggparti.

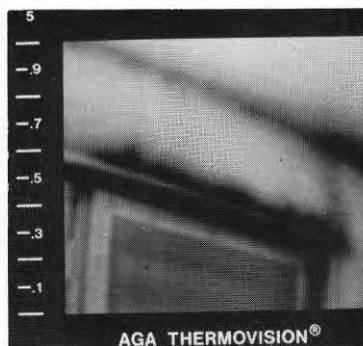
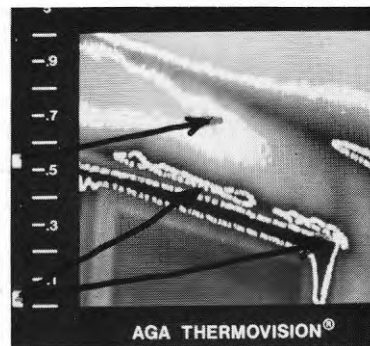
- c) Termogram av samma ytparti som i bild cirka 2 månader senare. Här framträder de nedkylda ytpartierna kraftigare på grund av ökat luftläckage jämfört med vid det tidigare mätillfället. Luftinläckning genom fog har ökat på grund av rörelser hos träkonstruktionen.

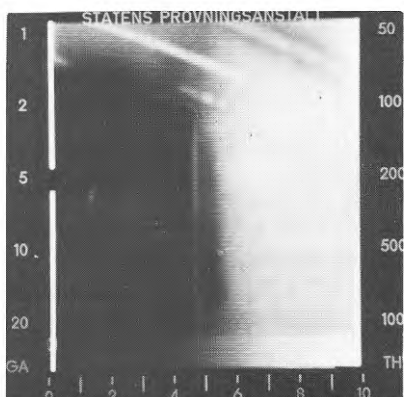
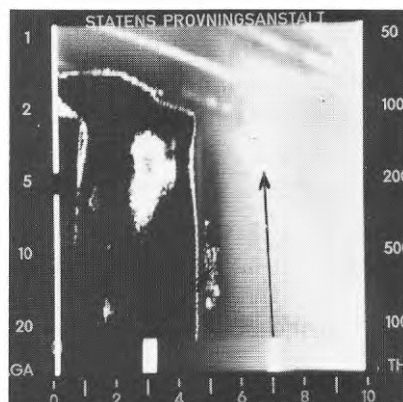
- b) Termogram av ytparti vid fönstrets anslutning mot väggparti. Ytpartierna intill fogen vid fönsterkarm är nedkyllda såväl vid den övre horisontella fogen som den vertikala fogen. Nedkylningen här har samband med luftinläckning genom otät fogen mellan fönsterkarm och väggparti.

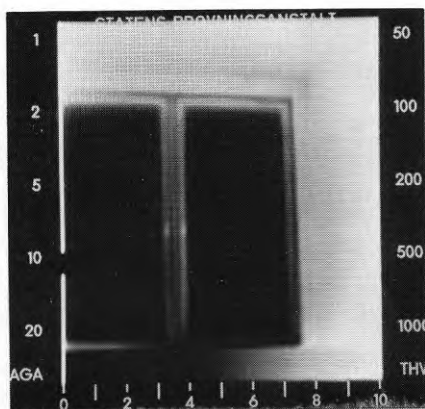
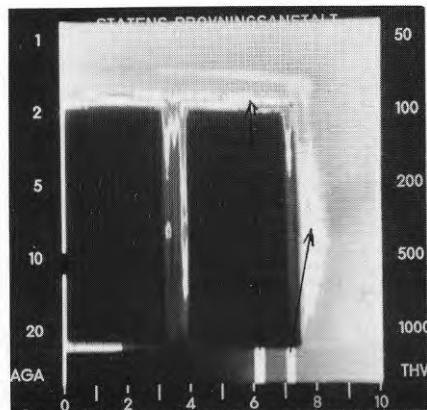
FIG 104 Exempel på fogtätning mellan fönsterkarm och vägg med system "Fogfiber".

b) Termogram av ytparti vid fönster visande fullgod funktion hos tätning av fog mellan fönsterkarm och väggparti.

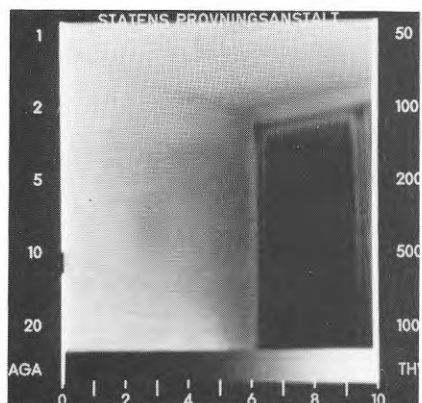
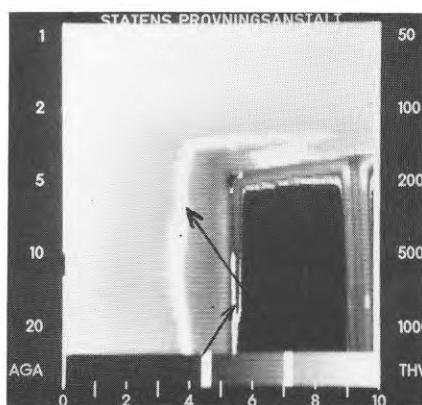
FIG 105 Exempel på fogtätning mellan fönsterkarm och vägg med polyuretanskum.

- b) Termogram av ytparti vid fönstrets anslutning mot väggparti. Fullgod funktion hos tätning av fog mellan fönsterkarm och väggparti.

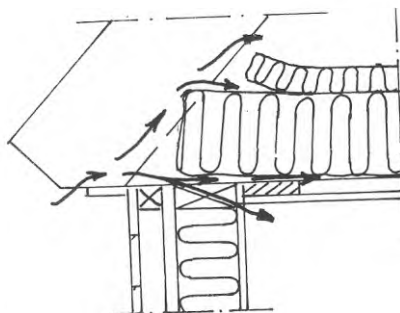
b) Skiss av iakttagen feltyp. Bristfällig tillskärning och tillpassning av mineralullen på takbjälklaget delvis på grund av förekommande el-installation.

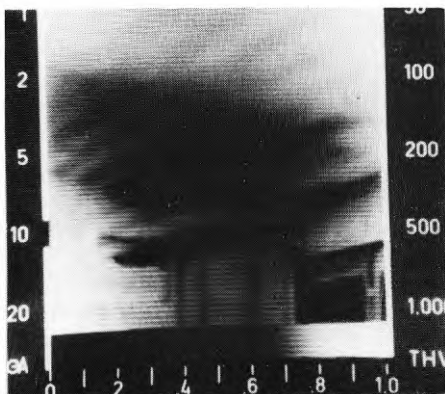
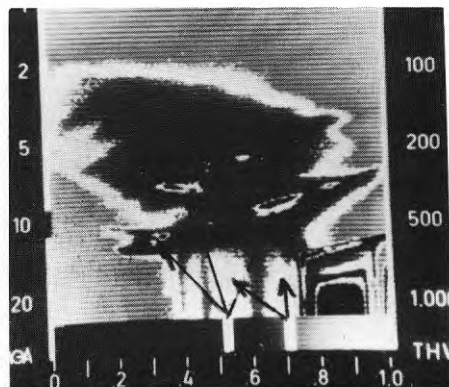
- a) Termogram av nedkyllt ytparti i tak (före åtgärd). Nedkylningen här har samband med bristfälligt isoler- och täthetsutförande enligt fig. Luftinläckning genom otät fog vid bjälklagskanten förekommer.

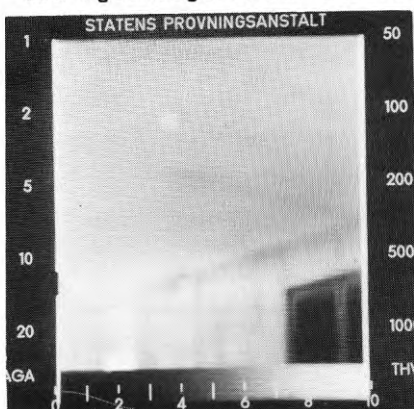
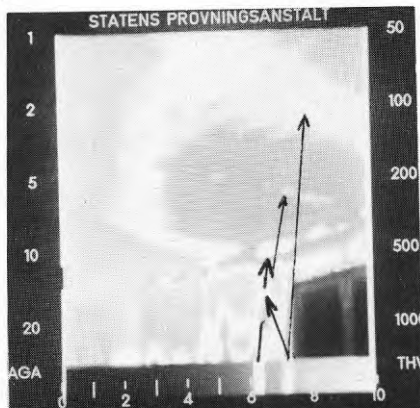
FIG 107 Termogram tagna före respektive efter åtgärd enligt FIG 106.

Den termografiska undersökningen av byggnadsdelen efter åtgärd visade tillfredsställande funktion hos såväl konstruktionens värmeisolering som lufttätethet. Även luftinläckningen upphörde vid takfoten. Denna undersökning utfördes cirka 1 år efter det att den första termograferingen utfördes. Se FIG 107.

- c) Termogram av samma ytparti i tak som i bild a, efter åtgärd. Bildens utseende här tyder på en tillfredsställande funktion beträffande värmeisolering och lufttäthet.

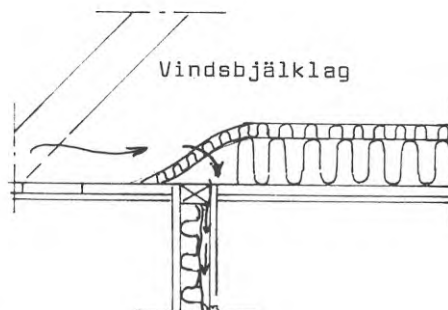
b) Iakttagen brist i isoler- och täthetsutförandet på takbjälklaget.

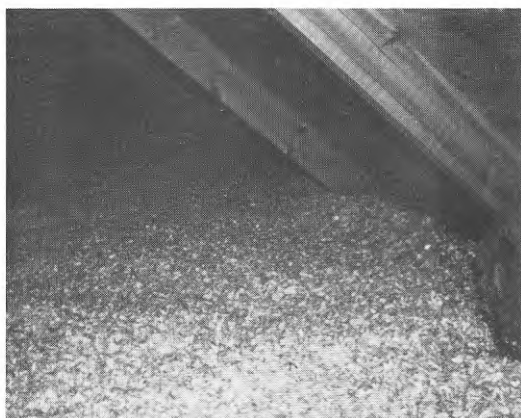
FIG 108 Exempel på åtgärd (tilläggsisolering med kutterspån) på takbjälklag av trä vid sadeltak.

c) Fotografi av takbjälklagets isolering efter tilläggsisolering.

Följande åtgärd är vidtagen;

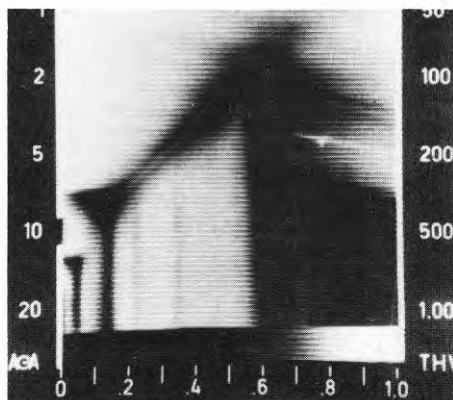
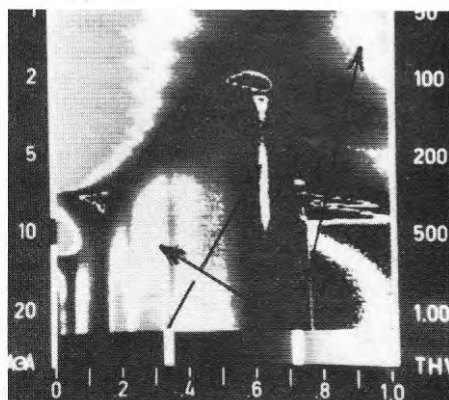
a) Termogram av nedkyllt ytparti vid takvinkel och vägg och t v om fönsterdörr (före åtgärd.) Felorsak se fig

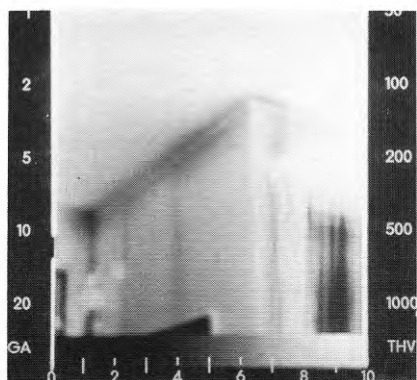
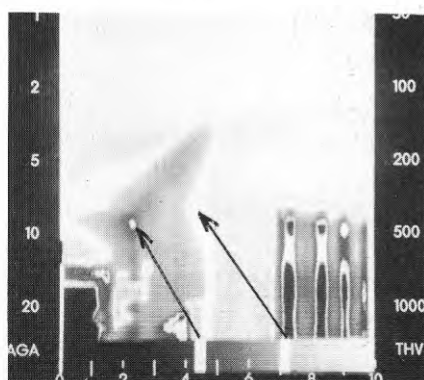
FIG 109 Termogram tagna före respektive efter åtgärd enligt FIG 108.

Vid termografisk undersökning erhöles en påtagligt förbättrad funktion hos konstruktionsdelens värmeisolering och lufttätethet jämfört med tidigare. De konvektiva luftströmmarna i väggpartiet upphörde. Se fig. 109

c) Termogram av samma ytparti som i bild a, efter åtgärd.

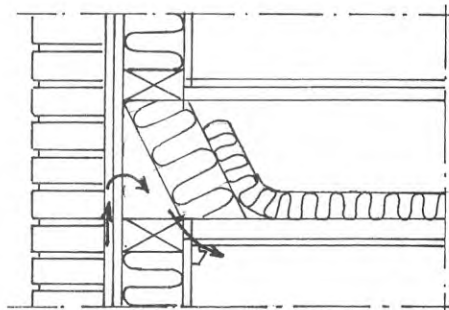
b) Skiss visande iakttaget fel i isoler- och täthetsutförandet.

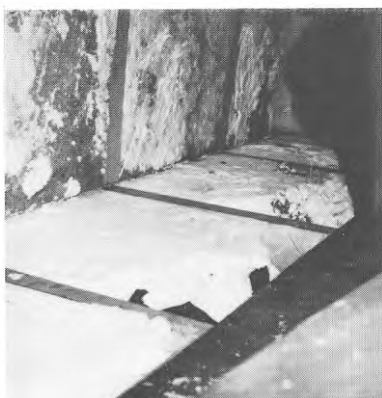
FIG 110 Exempel på åtgärd (tilläggsisolering med karbamidhartsskum) i mellanbjälklag av trä.

c) Fotografi visande cellplastmaterialet efter insprutning.

Följande åtgärd är vidtagen:

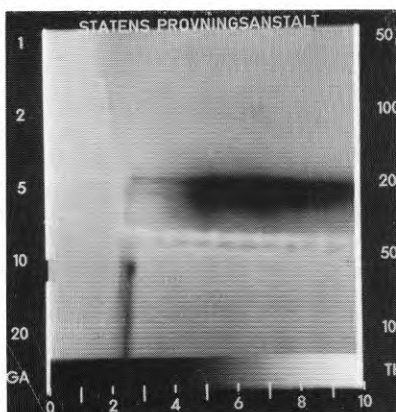
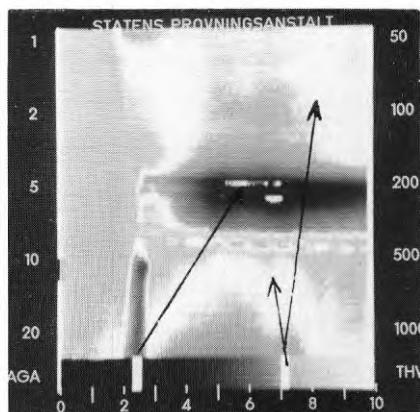
- a) Termogram av nedkyllt ytparti vid takvinkel (före åtgärd). Nedkylningen har samband med brister i isoler- och täthetsutförandet.

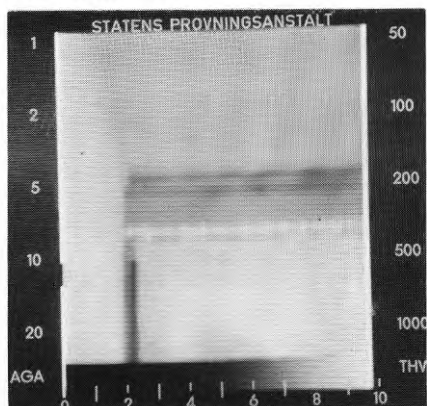
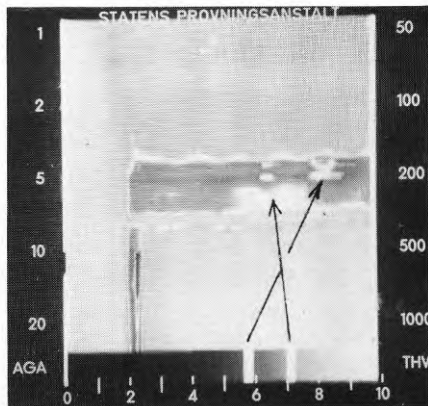
FIG 111 Termogram tagna före respektive efter åtgärd enligt FIG 110.

- c) Termogram av samma ytparti som i bild a, efter åtgärd. Bildens utseende tyder på en tillfredsställande funktion hos byggnadsdelens isoler- och täthetsfunktion.

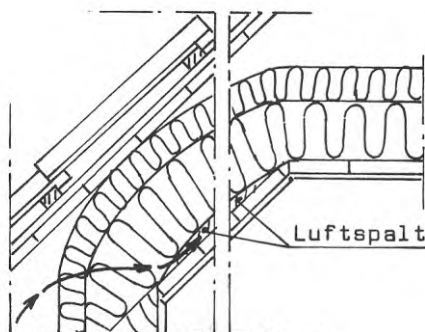
b) Skiss av iakttaget fel i isoleringsutförandet.

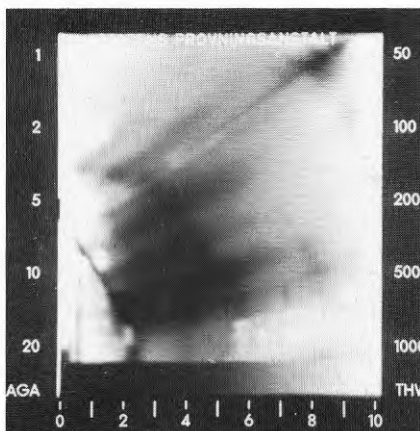
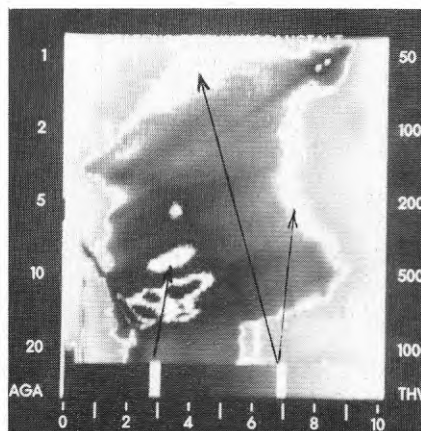
a) Termogram av nedkylt ytparti vid snedtak före åtgärd. Nedkyllningen här har samband med fel beskrivet i fig.

b) $t_{ref} = 20^{\circ}\text{C}$
 $\Delta I = 2,0$ i enh
 $\Delta t = 3,0^{\circ}\text{C}$
 $v = 0$ m/s

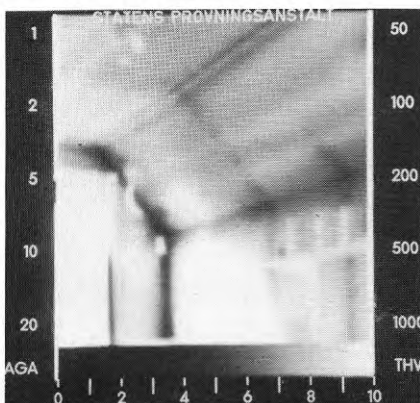
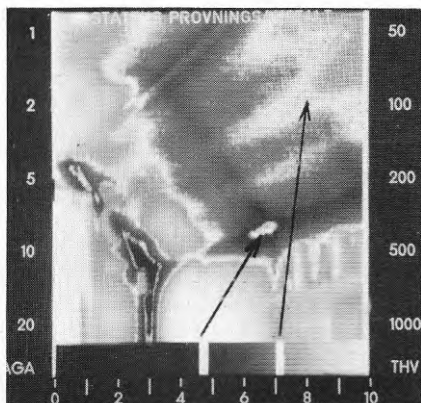
c) Termogram av samma ytparti som i bild a, efter åtgärd. Bilden tyder på att funktionen hos byggnadsdelens värmeisolering har förbättrats påtagligt. Obs! Solstrålning genom fönstret påverkar delar av vägg- och takparti (påverkar ej mätning på taket ifråga).

d) $t_{ref} = 20^{\circ}\text{C}$
 $\Delta I = 1,2$ i enh
 $\Delta t = 2,0^{\circ}\text{C}$
 $v = 0$ m/s

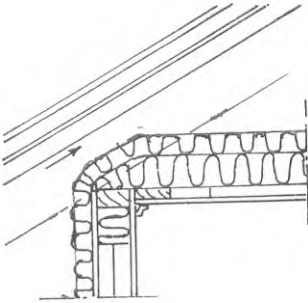
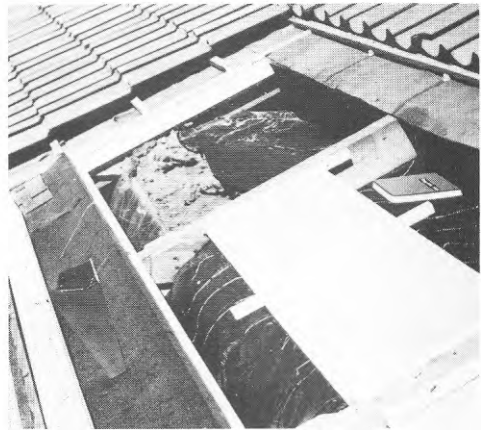
FIG 114 Exempel på åtgärd (komplettering och justering av isolering) vid takfotsanslutning vid sadeltak.

b) Fotografi av iakttaget fel i isoler- och täthetsutförandet (facket t v). Till höger i bilden visas vidtagen förbättring av vindsydd och isolering (utfördes från utsidan).

Mineralullsmattan har lyfts och noggrann packning av malen kutter-spån har utförts i partierna kring takstolarna vid takfotsanslutningen. Mineralullsmattan har noggrant lagts tillbaka och läktats fast vid bjälkar. Från utsidan har vindsyddet förbättrats med hjälp av en träfiberskiva.

Vid termografisk undersökning av byggnadsdelen cirka 5 månader efter åtgärd erhöles tillfredsställande isoler- och täthetsfunktion. Se fig 115

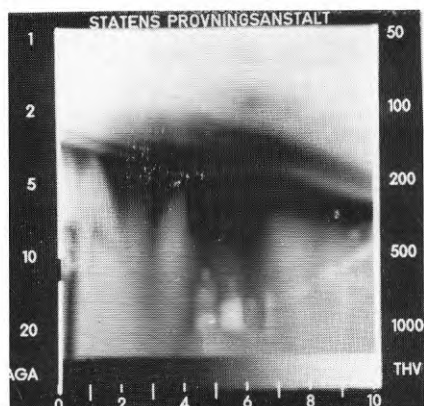
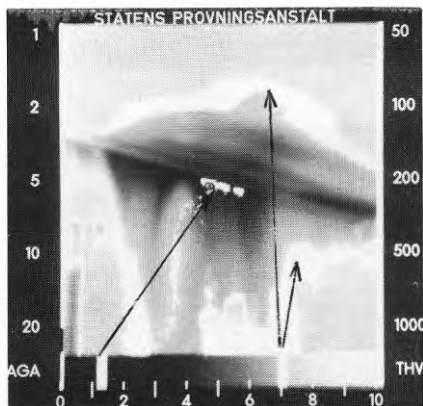
a) Termogram av nedkyllt ytparti vid takvinkel (före åtgärd). Kraftig luftinläckning förekommer här på grund av brister i isoler- och täthetsutförandet (se fig).

b) $t_{ref} = 20^{\circ}\text{C}$
 $\Delta I = 11,8$ i enh
 $\Delta t = 18^{\circ}\text{C}$
 $v = 1-2$ m/s (cirka 60 % av löpmeter fog här i rummet).

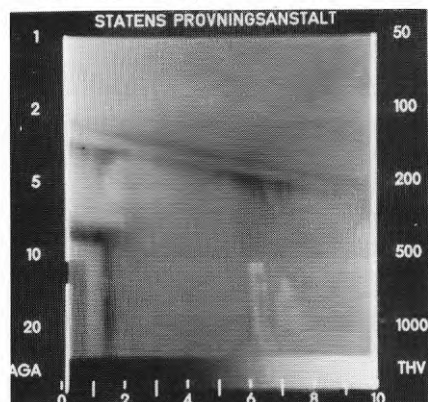
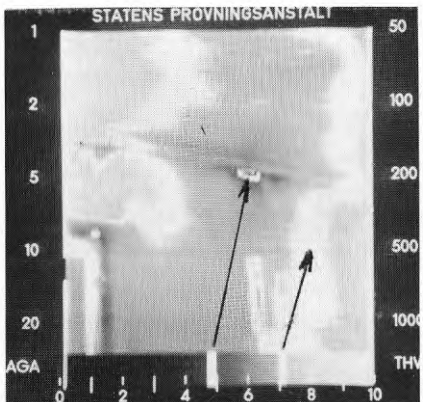
c) Termogram av samma ytparti som i bild a, efter åtgärd. Ett mindre luftläckage kan fortfarande iakttagas vid själva takvinkeln. Isolerfunktionen betydligt förbättrad jämfört med tidigare.

d) $t_{ref} = 20^{\circ}\text{C}$
 $\Delta I = 2,2$ i enh
 $\Delta t = 3,3^{\circ}\text{C}$
 $v = 0,5 - 1,0$ m/s (lokalt och begränsad omfattning)

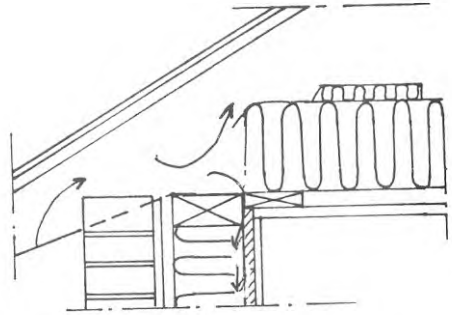
b) Skiss av iakttagen feltyp:
 Avsaknad av vindskydd vid takfot samt dålig anpassning av mineralullsisolering mot takstolar och hammarband.

Följande åtgärd vidtagen:

Korrigerig av befintlig isolering mot takstol och hammarband. Mineralullsmatta monterad vid takfot som vindskydd. Mattan har läktats fast vid takstolar och hammarband. För att erhålla tillfredsställande luftning av yttertakets har en träfiberskiva på läkt monterats mot takpanelen.

Vid termografisk undersökning för kontroll hur effektiv den vidtagna åtgärden är erhöles tillfredsställande resultat. God täthet vid takfot och jämn temperaturfördelning över ytan förelåg. Kontrollen utfördes cirka 2 år efter tidpunkten för den första termograferingen och cirka 1/2 år efter den vidtagna åtgärden. *Se FIG 117*

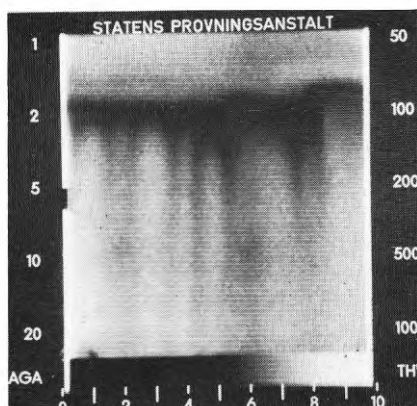
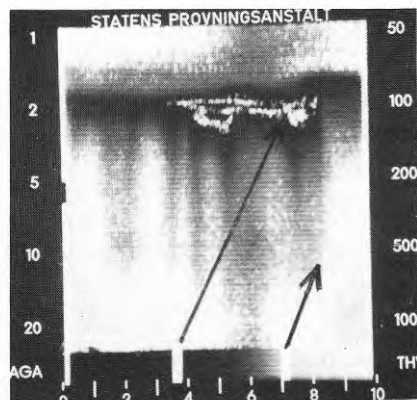
- a) Termogram av nedkylt område vid takvinkel (före åtgärd). Den nedkylda ytans "tandade" form tyder på att nedkylningen har samband med luftläckage. Luftinläckning i bostadsrummet kunde ej uppmätas eller iakttagas här. Nedkylningen här har samband med att kall uteluft läcker in i konstruktionen och sprids i väggen mellan mineralullen och gipskivan.

- b) $t_{ref} = 22^{\circ}\text{C}$
 $\Delta I = 1,7$ i enh
 $\Delta t = 2,5^{\circ}\text{C}$
 $v = 0$ m/s

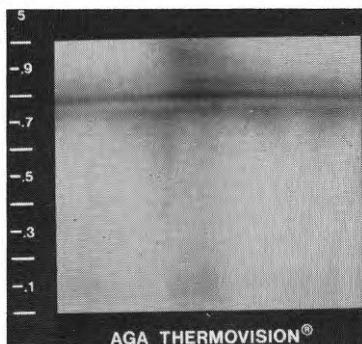
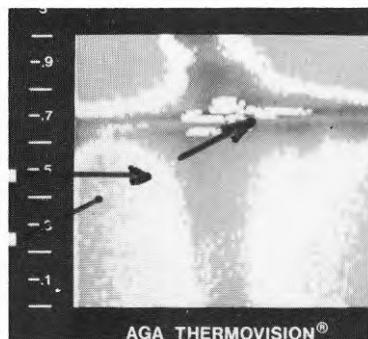
- c) Termogram av samma ytparti som i bild a, efter åtgärd. Bilden visar en betydligt bättre funktion hos isolering och tätning jämfört med tidigare.

- d) $t_{ref} = 20^{\circ}\text{C}$
 $\Delta I = 1,1$ i enh
 $\Delta t = 1,5^{\circ}\text{C}$
 $v = 0$ m/s

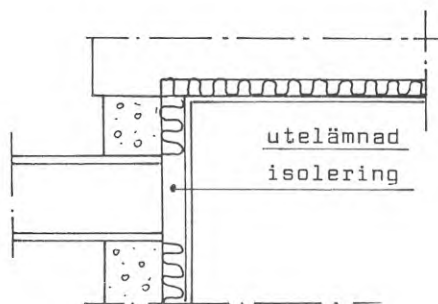
b) Skiss av iakttagen feltyp. Nedkylt väggparti på grund av bristfälligt isoleringsutförande vid balkupplag. Isoleringsmaterial saknas mellan stålbalk och invändig väggbeklädnad.

Följande åtgärd är vidtagen:

Tilläggsisolering av partiet med 7 cm mineralullsisolering i samband med friläggning av partiet från insidan.

Termografering av väggpartiet efter åtgärd visar fullgod isoleringsfunktion beträffande isoleringen. Kontrollen är utförd cirka 2 år efter första termograferingen samt cirka 1/2 år efter vidtagen åtgärd. *Se FIG 119.*

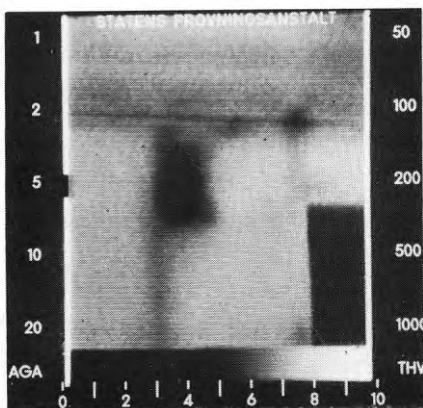
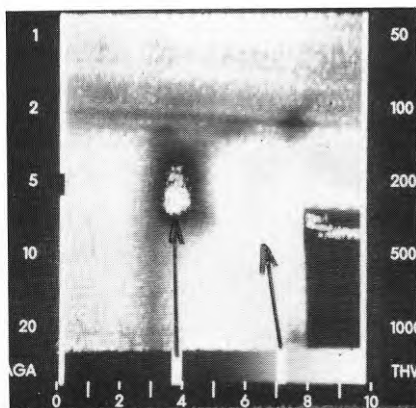
- a) Termogram av delvis nedkyllt ytparti på vägg vid takvinkel (före åtgärd). Nedkylningen här har samband med infästning av en stålbalk. Isolering vid den varma sidan har ej utförts. Se fig.

- b) $t_{ref} = 20^{\circ}\text{C}$
 $\Delta I = 1,6$ i enh
 $\Delta t = 2,5^{\circ}\text{C}$
 $v = 0$ m/s

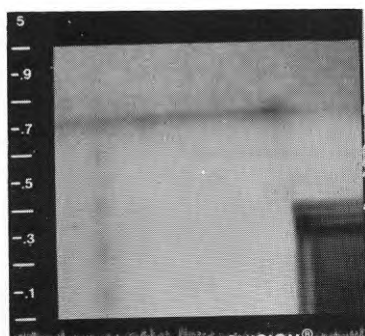
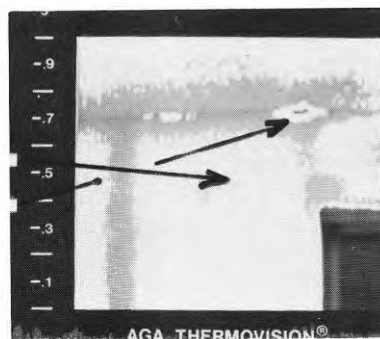
- c) Termogram av samma ytparti som i bild a men efter isolering av balkens kantparti här. Bilden visar en fullgod funktion hos väggens isolering.

- d) $t_{ref} = 19^{\circ}\text{C}$
 $\Delta I = 0,9$ i enh
 $\Delta t = 1,5^{\circ}\text{C}$
 $v = 0$ m/s

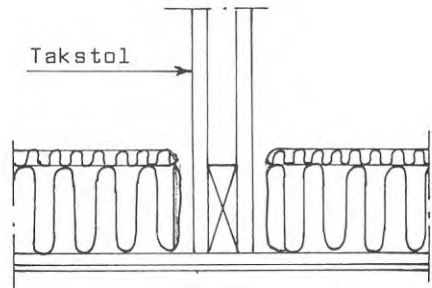
b) Skiss av brist i isoler- och täthetsutförandet på takbjälklag kring takstol.

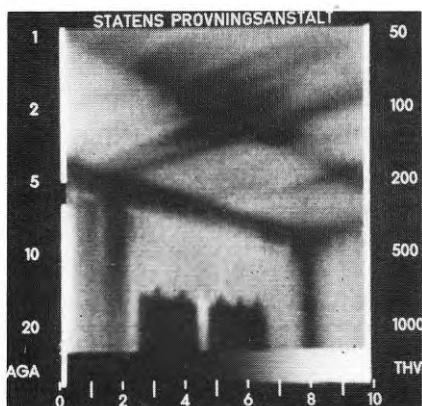
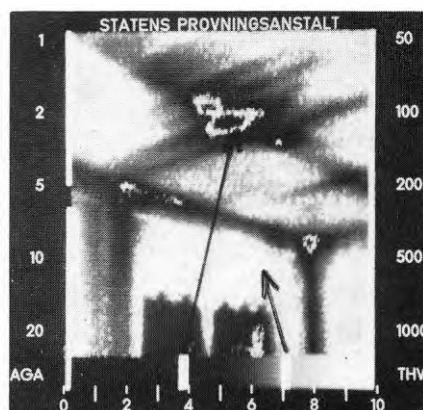
a) Termogram av nedkylt ytparti i tak och vid takvinkel (före åtgärd). Den nedkylda ytans form tyder på att konvektiva luftströmmar förekommer i konstruktionen.

b) $t_{ref} = 21^{\circ}\text{C}$
 $\Delta I = 1,6$ i enh
 $\Delta t = 2,5^{\circ}\text{C}$
 $v = 0$ m/s

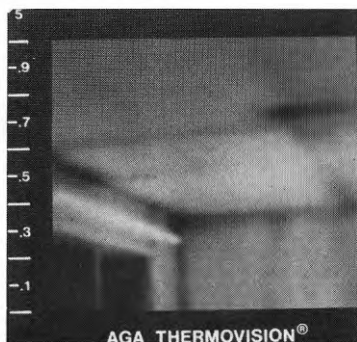
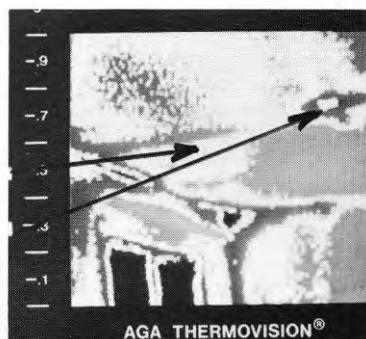
c) Termogram av samma ytparti som i bild a, efter åtgärd. Vissa begränsade nedkylda områden förekommer fortfarande i takytan och vid takvinkeln. Bildens utseende visar emellertid en klar förbättring jämfört med tidigare. Funktionen hos byggnadsdelens värmeisolering är acceptabel.

d) $t_{ref} = 20^{\circ}\text{C}$
 $\Delta I = 1,0$ i enh
 $\Delta t = 1,5^{\circ}\text{C}$
 $v = 0$ m/s

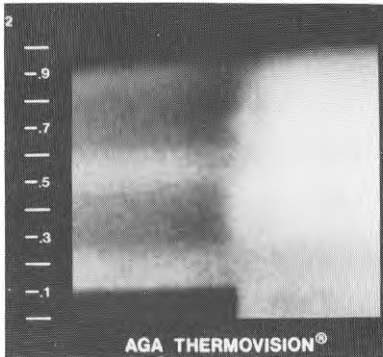
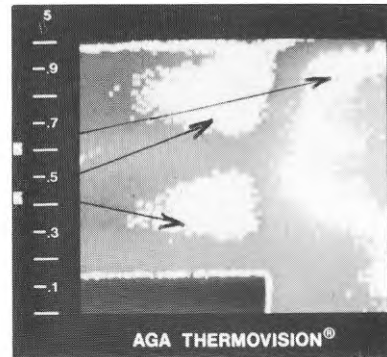
- c) Termogram av väggparti där ytparti till höger motsvarar tilläggsisolerat parti enligt b) och ytparti till vänster i termogrammet är ej åtgärdat.

- d) $t_{\text{ref}} = 22^{\circ}\text{C}$
 $\Delta I = 0,9$
 $\Delta t = 1,5^{\circ}\text{C}$

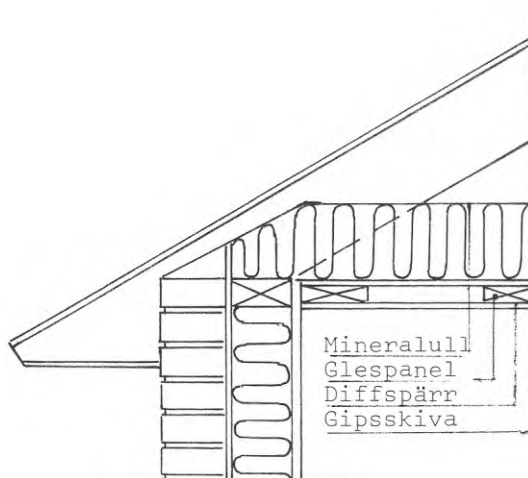
Konstruktionsdel:
vindsbjälklag vb 1

Fukt- och rötskador har i vissa fall iakttagits. Användning av distansskiva mellan isoleringsmaterial och yttertak, vilken samtidigt tjänstgör som vindskydd, har visat sig ge bättre resultat.

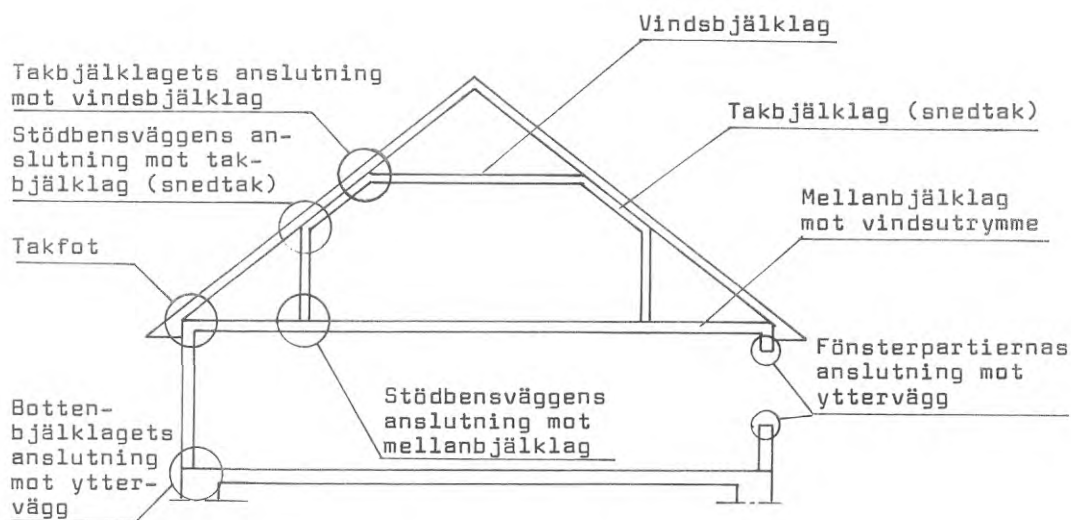
Vissa konstruktionsdelar är mera utsatta för misslyckanden än andra. Sådana utsatta delar är bjälklags- och takfotsanslutningar, vissa isolerade bjälklags- och snedtakspartier samt fogar mellan olika byggnadsdelar. Se FIG 123.

Luftläckage genom otäta fogar och anslutningar samt bristfällig utfyllnad av isoleringsmaterial i de partier, som är markerade i FIG 123, synes vara de mest frekventa feltyperna. Sådana fel kan ge upphov till otillfredsställande temperaturfördelning och obehagliga luftrörelser (drag) i rummets vistelsezon samt lokalt låga yttemperaturer på konstruktionens ytor med risk för kondens och smutsavsättning. Brister i konstruktionens inre eller yttre tätskikt medför risk för genomblåsning av konstruktionen och kan även ge upphov till ansamling av fukt.

FIG 123 Skiss av småhus (1 1/2-plan) med de ur värmeisolerings- och täthetssynpunkt känsliga konstruktionsdelarna markerade.

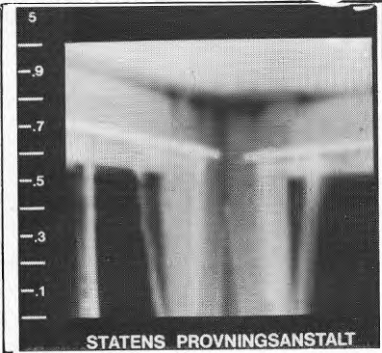
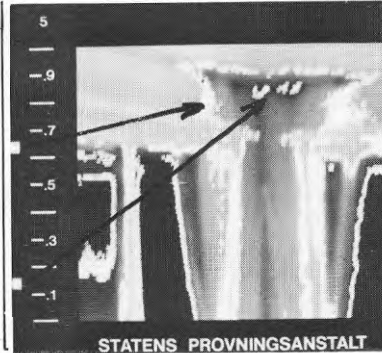
ISOTERMBILD NR 2

Takhorn i v-rum

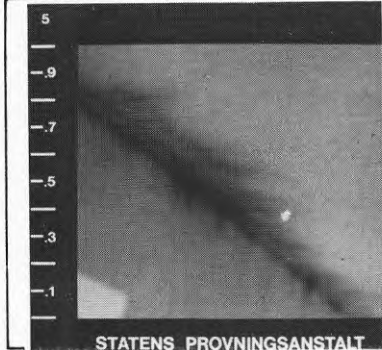
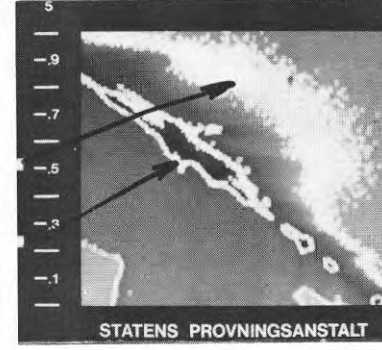
ISOTERMBILD NR 4

Takvinkel i v-rum

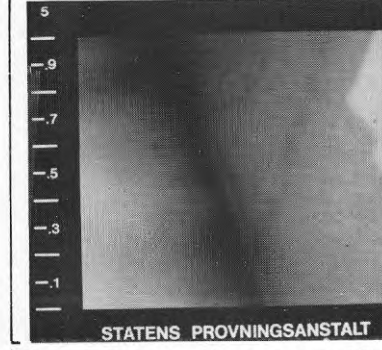
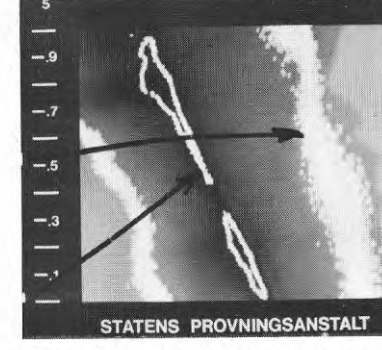
ISOTERMBILD NR 6

Golvvinkel v-rum
