R7:1988

Naturlig sprickbildning i nya småhus

Hjälpmedel för besiktning efter sprängning

Gösta Rundqvist

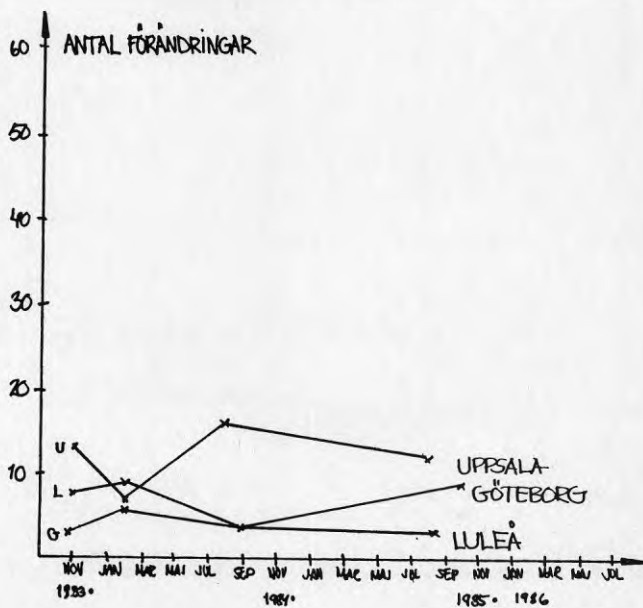
I nedanstående diagram finns medelvärdena av antalet förändringar för respektive region redovisade. Som synes finns samstämmighet mellan Göteborg och Luleå medan Uppsala avviker. För Luleå är det dock markant att antalet förändringar avtar med tiden.

Figur 6. Sprickförändringar med avseende på årstiderna. Medelvärdena för bostadsutrymmen per region.

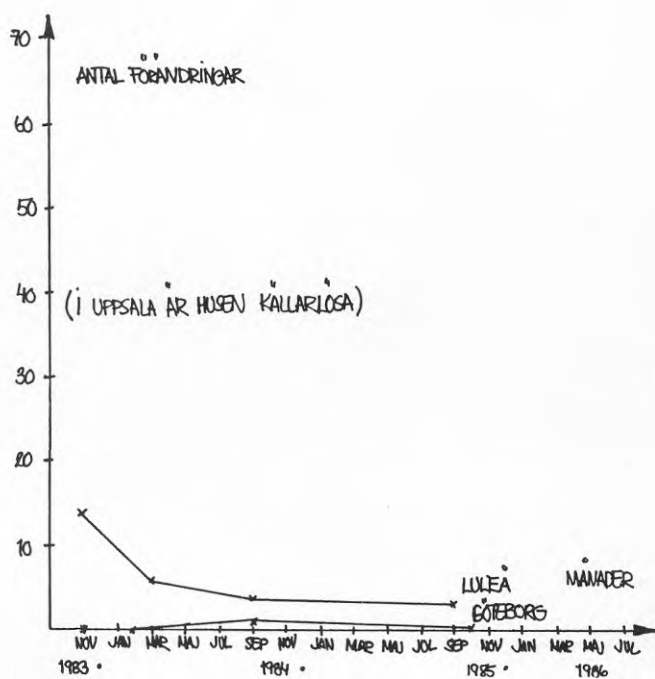
I Uppsala fanns det inga hus med källare. För Luleå har vi även här en avtagande tendens i antalet förändringar med tiden, medan Göteborg ligger på en mycket låg nivå.

Figur 7. Sprickförändringar med avseende på årstiderna. Medelvärden för källare per region.

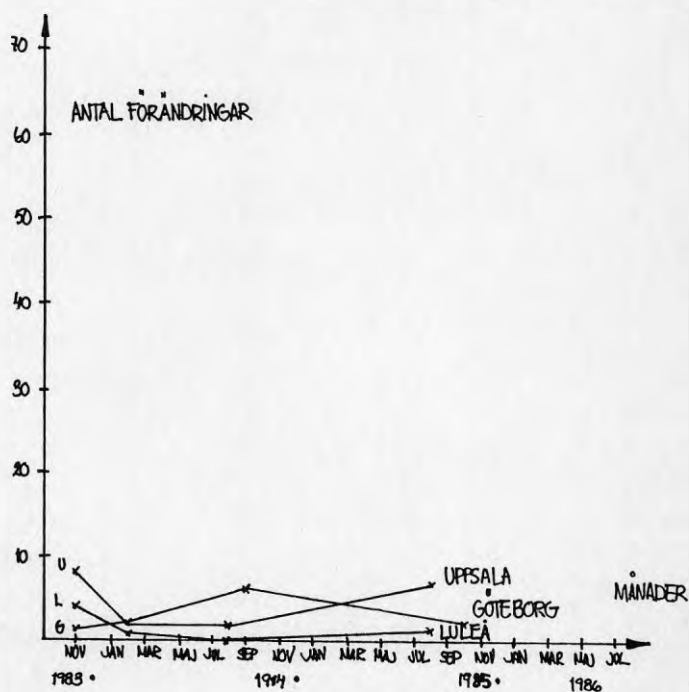
Här följer Luleå och Uppsala samma mönster med ett avtagande antal förändringar under det första året medan speciellt Uppsala fått en kraftig ökning efter ytterligare ett år. Göteborg har en helt motsatt utveckling.

Figur 8. Sprickförändringar med avseende på årstiderna. Medelvärden för socklar per region.

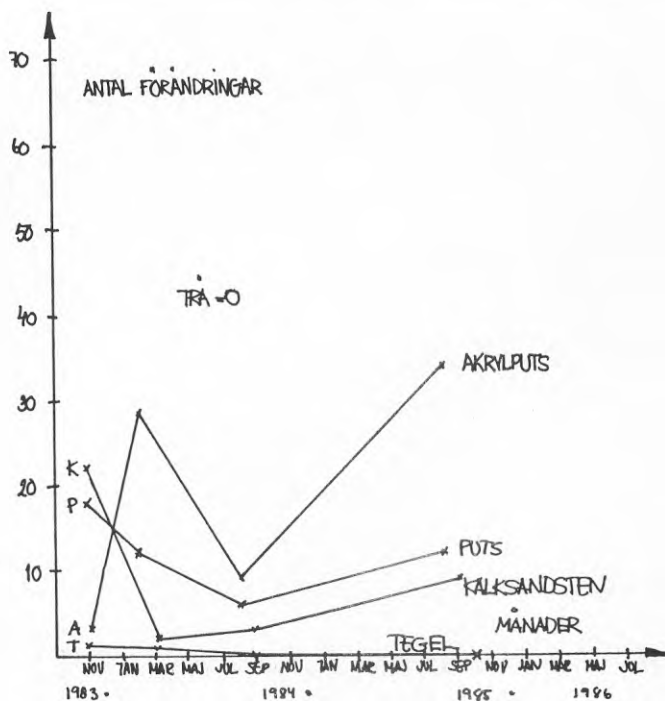
Fasaderna redovisas här efter materialtyp. För kalksandsten, puts och tegel uppstår det största antalet förändringar direkt efter uppförandet för att sedan avta under det första året. Under det andra året uppstår det dock fler förändringar igen för akryl, puts och kalksandsten jämfört med närmast föregående sommar. Tegel uppvisade inga förändringar under det andra året.

Figur 9. Sprickförändringar med avseende på årstiderna. Medelvärden för olika typer av fasadmateriäl.

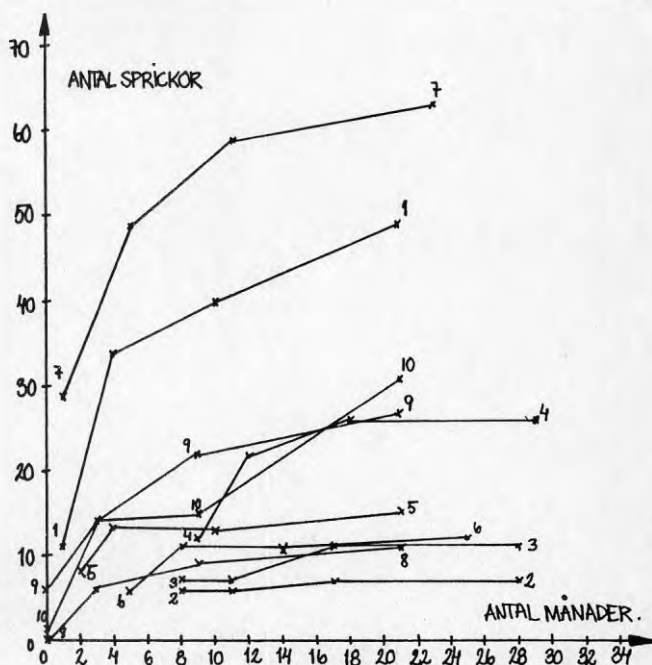
Tillväxttakten av antalet sprickor antas allmänt vara störst när huset är nytt för att sedan långsamt avta. Av diagrammen nedan kan vi se att det stämmer för Luleå medan både Uppsala och Göteborg uppvisar en mera likformig tillväxt.

Figur 10. Spricktillväxt bostadsutrymmen, Luleå.

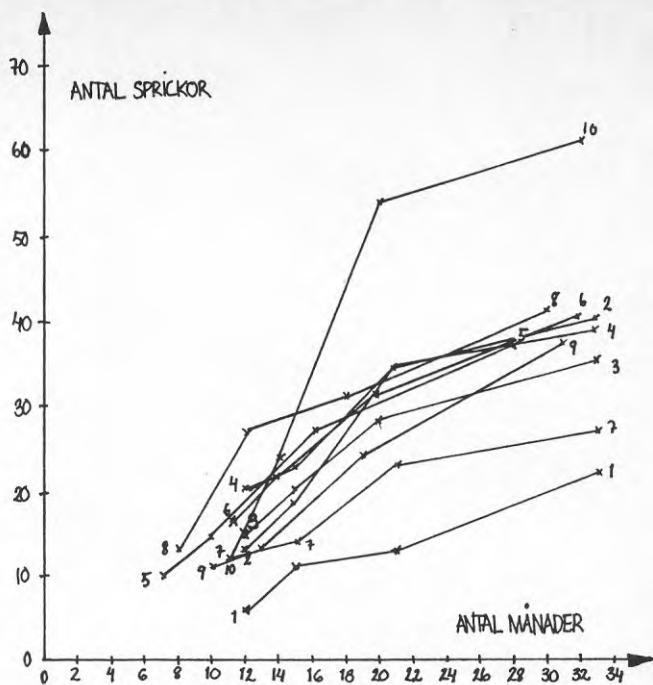
Figur 11. Spricktillväxt, bostadsutrymme, Uppsala

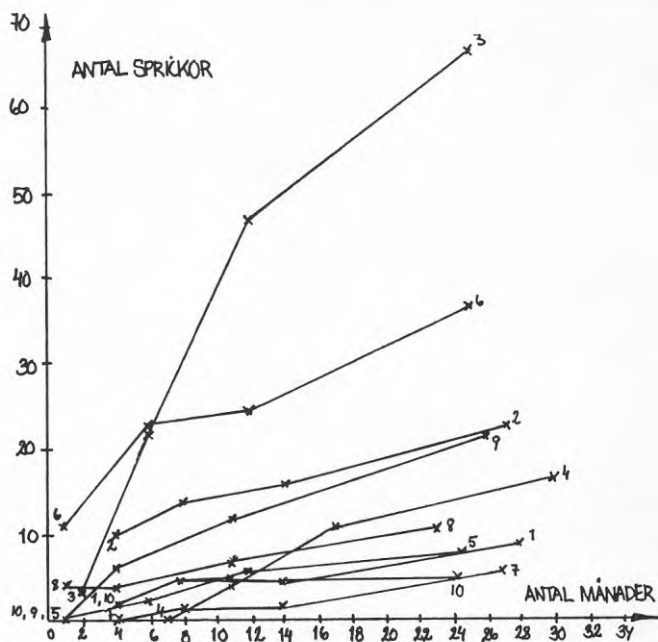
Figur 12. Spricktillväxt, bostadsutrymme, Göteborg

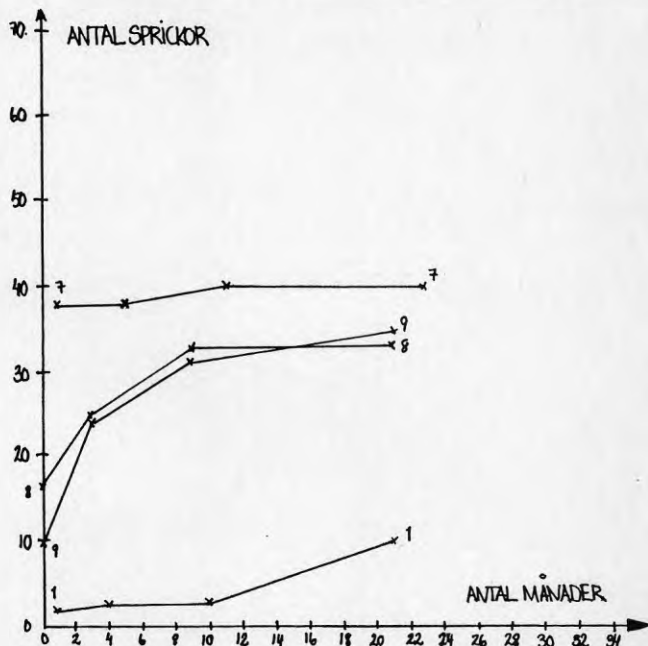
Antalet hus med källare är litet men för fyra hus av fem kommer huvuddelen av sprickorna under det första året.

Figur 13. Spricktillväxt, källare hus 1, 7, 8, 9 Luleå

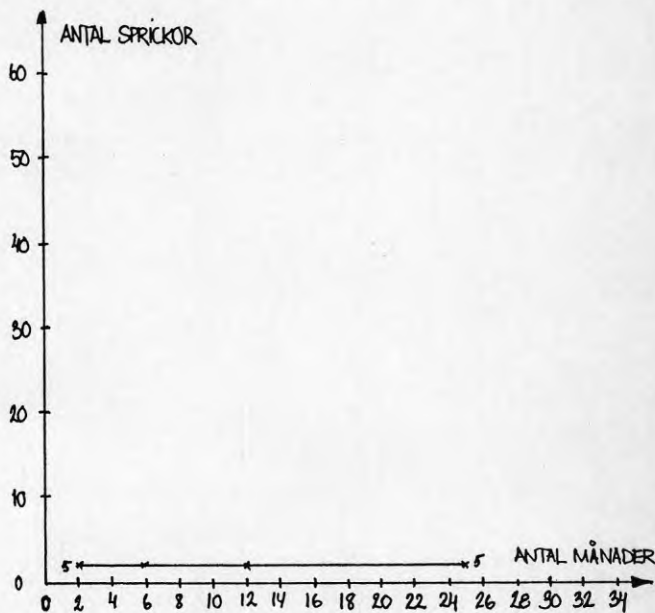
Figur 14. Spricktillväxt, källare, Göteborg

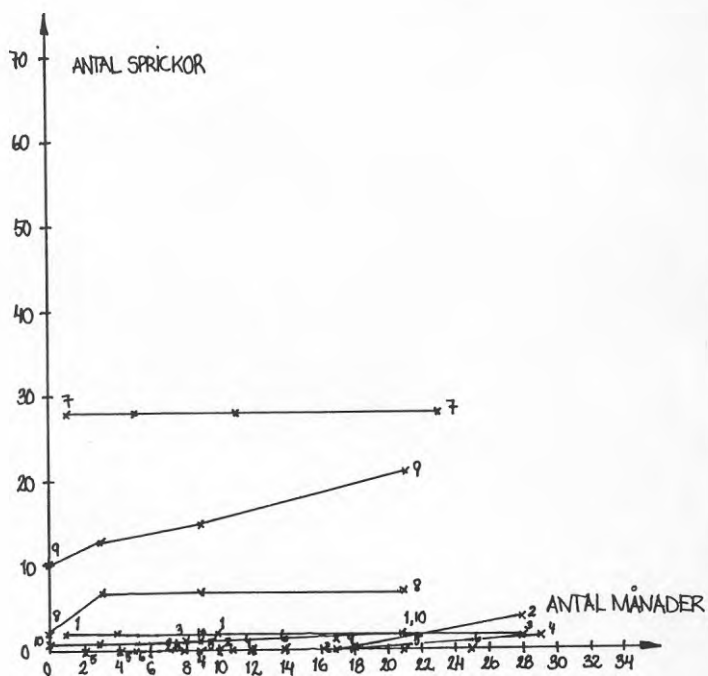
I Göteborg och Luleå är tendensen entydig att sprickorna uppkommer under det första året. Uppsala uppvisar en mer splittrad bild som inte direkt låter sig förklaras av grundläggningsmetod.

Figur 15. Spricktillväxt, socklar, Luleå

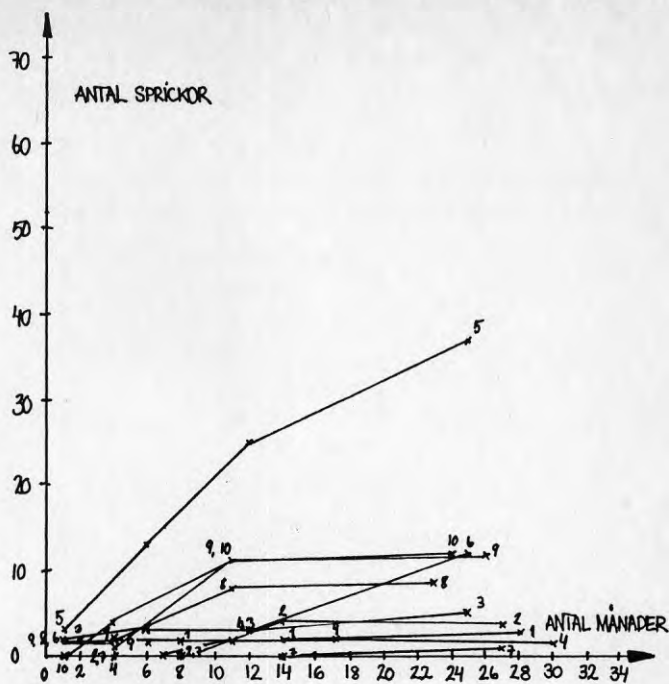
Figur 16. Spricktillväxt, socklar, Göteborg

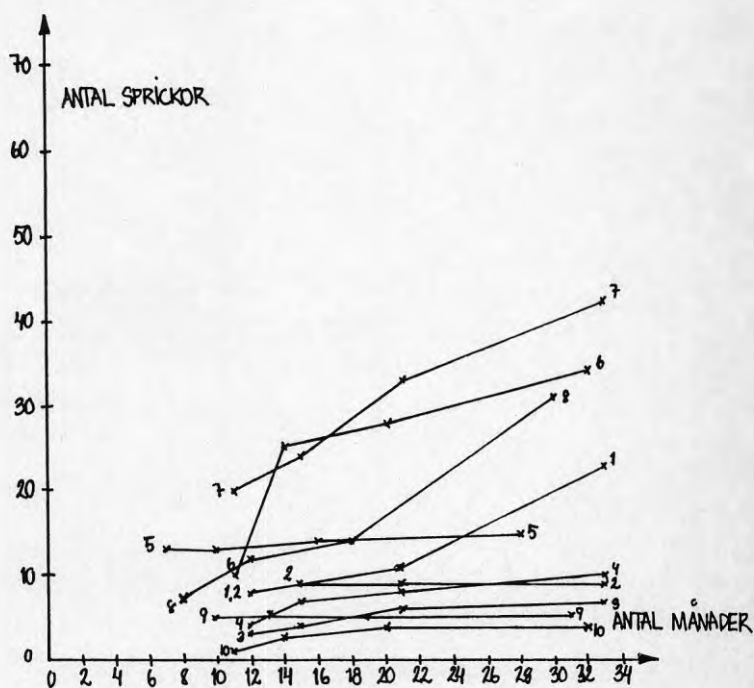
Figur 17. Spricktillväxt, socklar, Uppsala

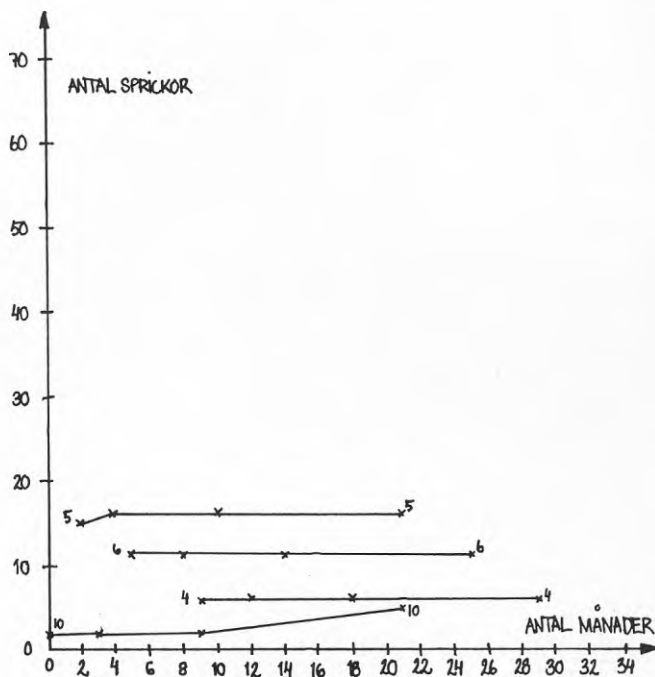
I Luleå är man fortfarande konsekvent vilket innebär att sprickorna uppkommer under det första året, medan det nu, till skillnad från socklarna, är Uppsala som har samma tendens. I Göteborg har man snarast fått en stegrad tillväxttakt under det gångna året.

Figur 18. Spricktillväxt, fasader på hus nr 5,6,4,10 (Luleå)
(Övriga fasader har ej fått några skador)

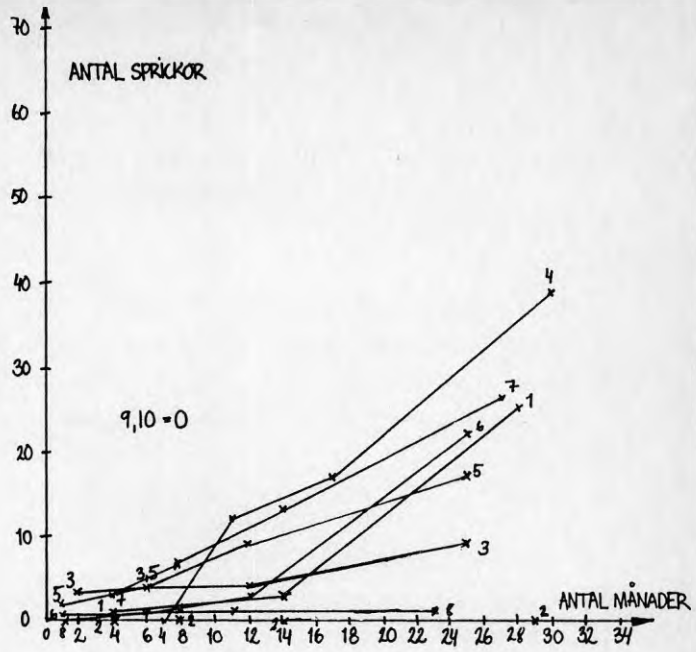
Figur 19. Spricktillväxt, fasader, Göteborg

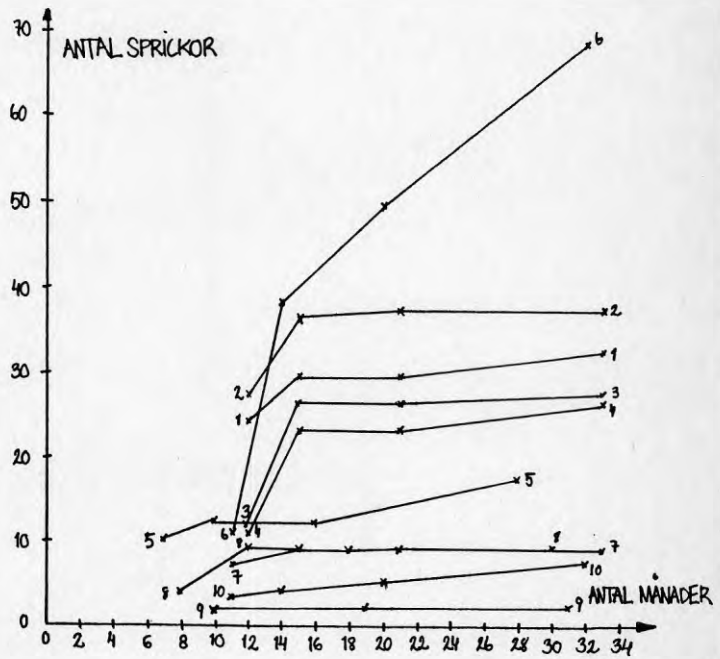
Figur 20. Spricktillväxt, fasader, Uppsala

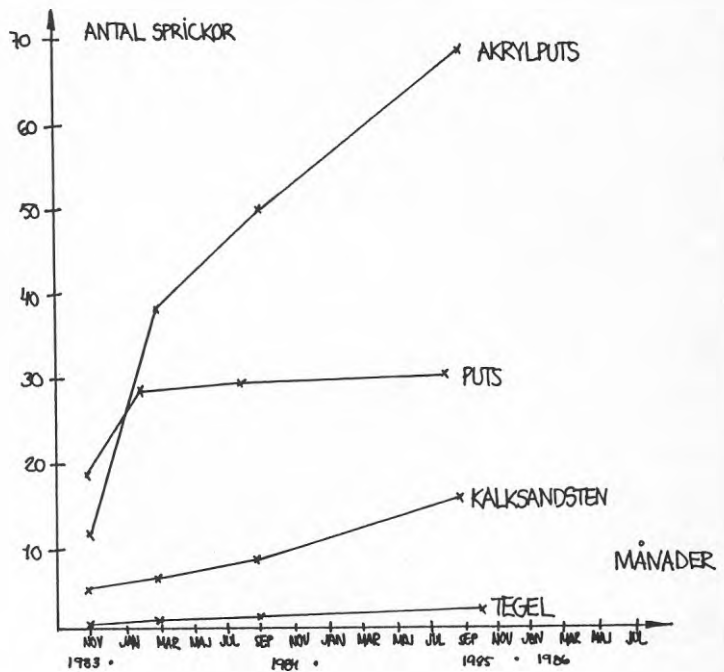
För kalksandstenen har antalet fördubblats från 8 st till 16 st under det andra året medan tegel har ökat från 2 st till 3 st. De putsade fasaderna uppvisar mångdubbelt fler sprickor, men som vi skall se i nästa avdelning, är de i gengäld mindre.

Figur 21. Spricktillväxt, medelvärden för olika fasadmateriäl

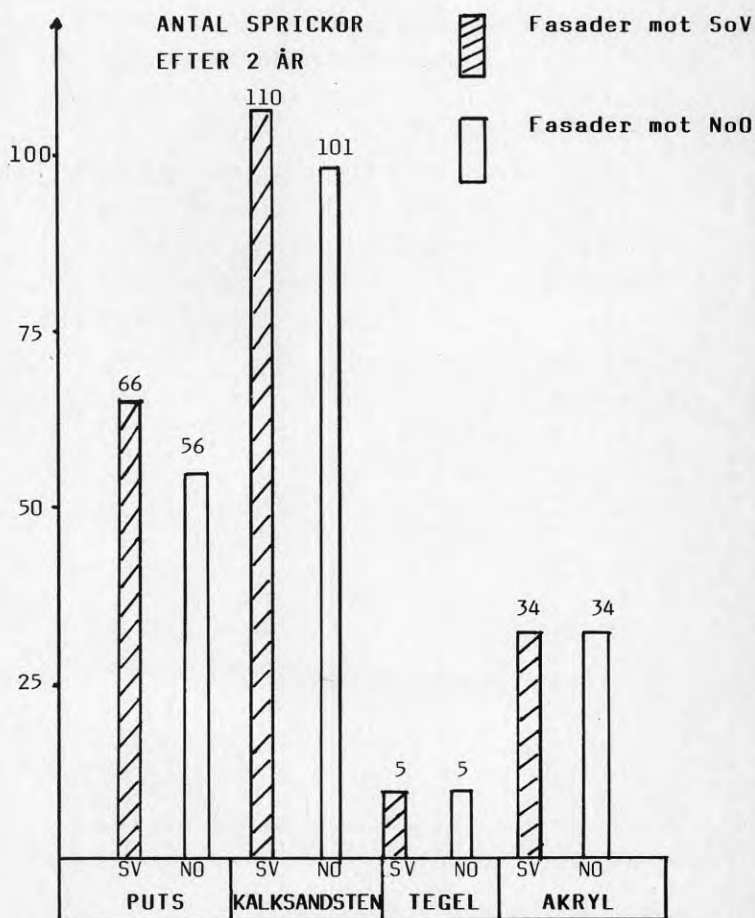
Det är tydligt att de extra temperatur- och fuktvariationer som uppstår på husens solsidor har en viss inverkan på bildandet av sprickor för de fasadmaterial som är fuktkänsligast.

Figur 26. Spricktillväxt i fasader mot olika vädersträck.
