Rapport

R100:1987

Lyckade och misslyckade tak

Rune Hanson
Sune Nilsson

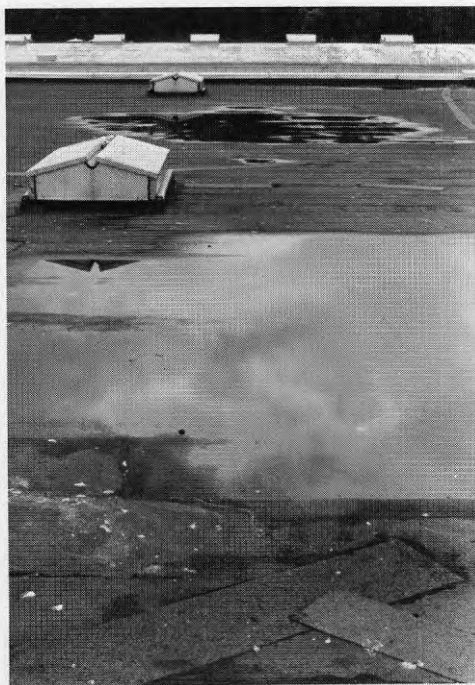
Figur 17. Horisontellt tak med takbrunnar i högpunkter. Taket är utfört enligt Hus AMA 72, klass 42 (horisontella tak) som tillåter lägsta nivå för tätskiktet 30 mm under avlopp och 50 mm under bräddavlopp.

Kvarstående vatten ger isbeläggning på vintern. Isens sprickrörelser orsakar skador i papptäckningen.

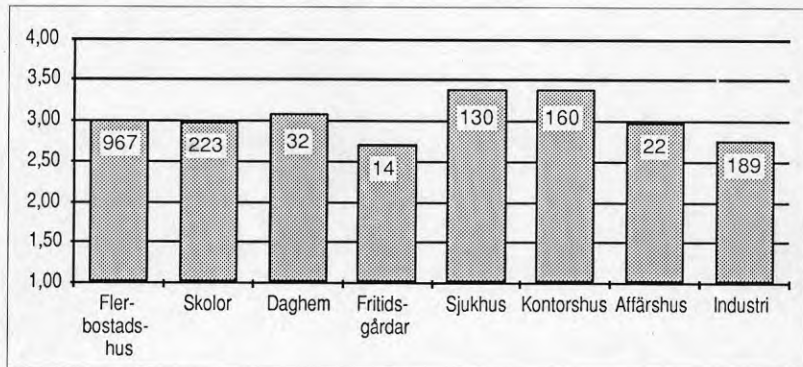
Figur 23. Värdeomdömen efter hustyp.

De lägsta medelbetygen har fritidsgårdar och industribyggnader fått. Högst ligger sjukhus och förvaltningsbyggnader. Som senare skall konstateras finns det tydliga samband med det tekniska utförandet: problembyggnaderna torde oftare ha låglutande tak än de övriga. Detta förklarar dock inte hela skillnaden, utan man kan också gissa att det finns ett samband mellan takens kvalitet och omsorgen om byggnadernas allmänna tekniska standard. Sjukhusen är exempelvis den byggnadstyp som har de minsta inre variationerna.

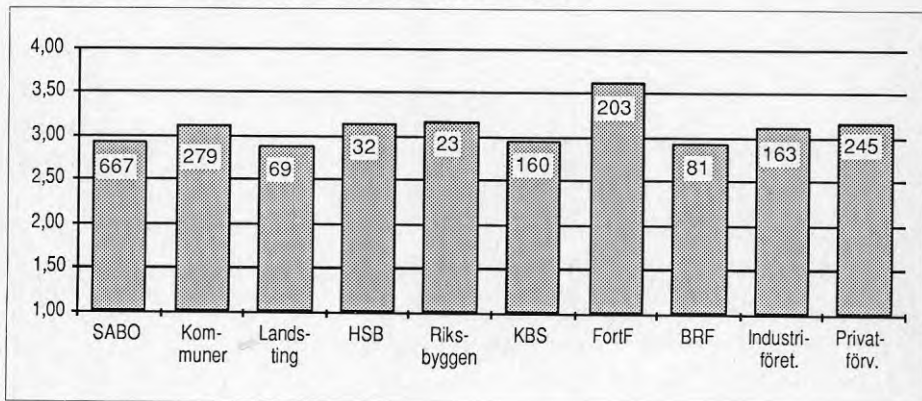
Figur 24. Medelomdöme efter fastighetsägare.

Av figur 24 framgår att landstingen är den ägargrupp som har det sämsta medelbetyget (2,9). Den högsta andelen misslyckanden finns dock bland bostadsrättsföreningarna med 15 procent. Det högsta medelbetyget (3,6) och lägsta andelen misslyckade tak (2%) har Fortifikationsförvaltningen. Det jämnaste beståndet innehåller emellertid av Riksbyggen, som heller inte anger ett enda rent misslyckande.

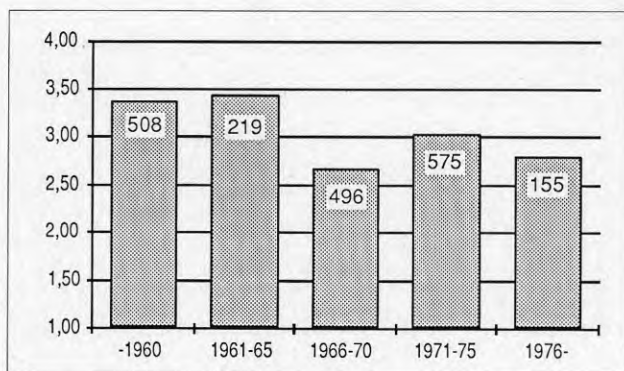
Figur 25. Medelomdöme efter byggår.

Av figur 25 framgår att tak som byggts före 1965 är betydligt bättre än dem som tillkommit därefter. Medelbetyget förändras från 3,4-3,5 till under 3,0 med en lågpunkt för perioden 1966-1970. Misslyckandeprocenten ökar från nära 0 till 15-17%, dvs långt över vad som kan anses rimligt.

Man kan misstänka ett samband med förekomsten och utförandet av de horisonella taken. Detta bekräftas av både materialet om taklutning och av den specialgranskning av tätskiktspapp som utförts (se längre fram).

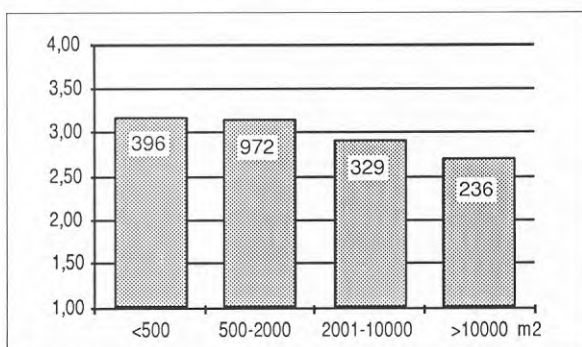
Figur 26. Medelomdöme efter takets storlek.

En annan förklaring är säkert att de största taken alltid är flacka eller horisontella, medan små tak i allmänhet är branta eller åtminstone låglutande (se nedan).

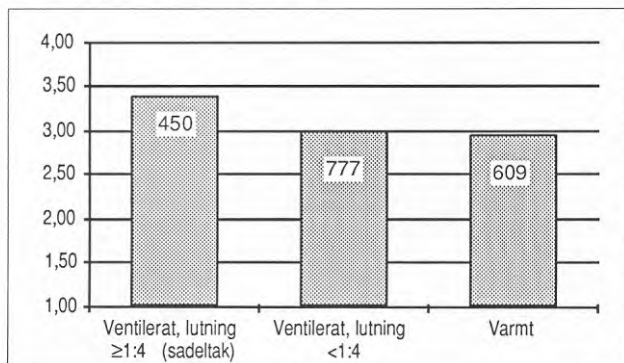
Figur 27. Medelomdöme efter taktyp.

Av figur 27 framgår att de traditionella taken med brant lutning får ett gott medelbetyg, medan "nya" tak med flack eller ingen lutning hamnar under det godtagbara. Andelen misslyckanden är noll för de äldre taktyperna och 11-15 procent för de nyare.

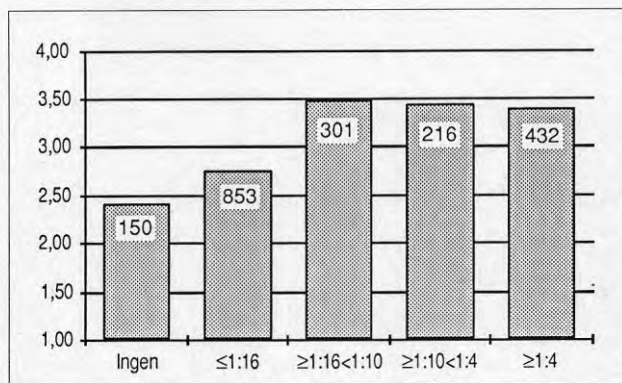
Figur 28. Medelomdöme efter taklutning.

Det tydligaste utslaget av alla erhålls för taklutningen, som således kan sägas ha avgörande betydelse (figur 28). Praktiskt taget alla tak utan lutning är förknippade med problem och andelen rena misslyckanden uppgår till 27%. Vid lutningar om minst 1:16 stiger medelbetyget till helt godtagbara nivåer och andelen misslyckanden är mindre än 4%.

Dessa markanta utslag bidrar också till att förklara försämringarna efter 1965 (figur 25). 1:20 betraktades på 1950-talet inom pappindustrin som en minimilutning och bekräftades också i byggforskningsrapporten "Papptak" 1954 [2]. 0-lutningen accepterades emellertid av HusAMA 72, vilket ledde till att ett stort antal "horisontella" tak byggdes under 1970-talet.

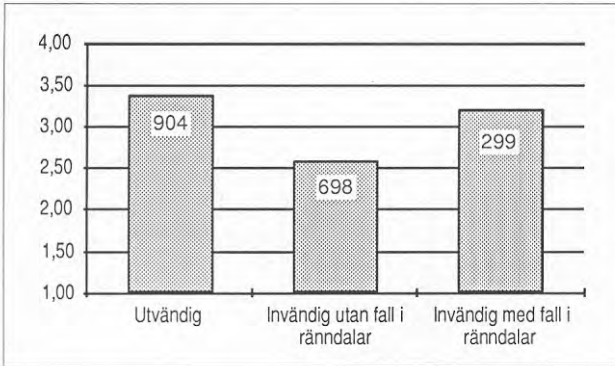
Figur 29. Medelomdöme efter sätt för avvattning.

Som framgår av figur 29 är skillnaden stor mellan olika avloppssystem.

Tak med utvändiga avlopp har medelbetyget 3,4 och bara något enda misslyckande. Tak med invändiga avlopp fungerar sämre, men det finns en avgörande skillnad mellan rännalar med och utan fall. Med fall är medelbetyget goda 3,2 men andelen misslyckanden ändå så hög som 7%. Utan fall blir siffrorna betydligt sämre: betyget 2,6 och 20 procent misslyckade.

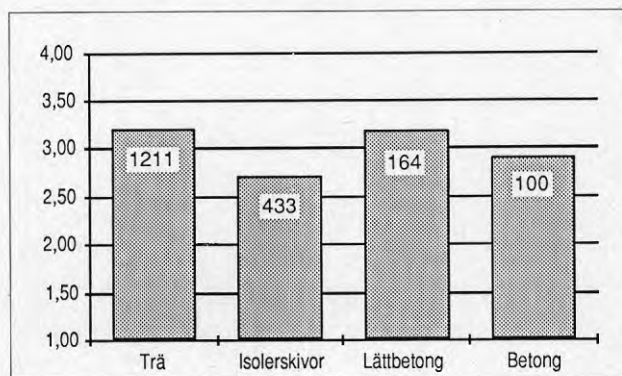
Figur 31. Medelomdöme efter underlag.

Underlag av trä och lättbetong fungerar bättre än isolerskivor och betong (figur 31). Skillnaderna är dock begränsade och variationen inom grupperna så stor att några definitiva slutsatser knappast kan dras. Underlag av betong har dock en så hög andel misslyckanden som 30%, vil-

ket torde motivera en speciell studie. Troligt är att många av dessa tak är betongkonstruktioner med utvändig värmeisolering som utgör underlag för taktäckningen.

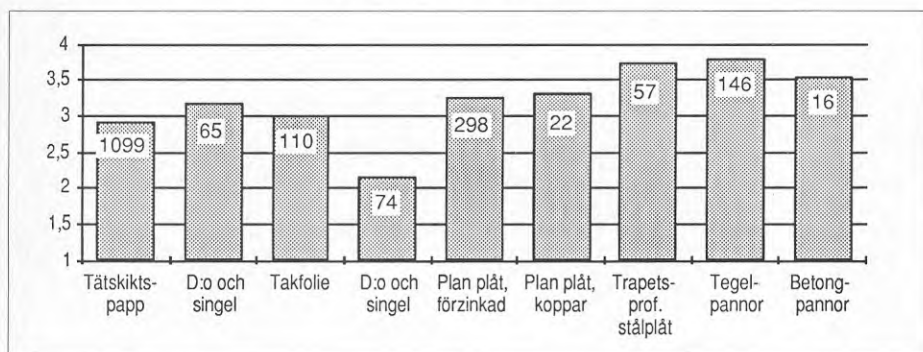
Figur 32. Medelomdöme efter taktäckningsmaterial.

Mellan taktäckningsmaterialen finns utomordentligt stora skillnader (figur 32). Slutsatserna försvåras dock av att enkätmaterialiet är ojämnt fördelat. Några betyg för planplåt av rostfritt stål och aluminium har inte redovisats, eftersom antalet uppgifter är lågt. Påpekas bör dock att dessa få data är nedslående.

Höga medelbetyg gäller för tegel- och betongpannor samt trapets-profilerad stålplåt. Dessa har också få eller inga misslyckanden. Det senare gäller även för kopparplåt, takfolie utan singel och förzinkad plåt, även om medelbetygen är lägre. Tätskiktspapp ligger under vad som kan sägas vara godtagbart och med en misslyckandegrad av 14%.

Det lägre medelbetyget för papptäckta tak får dock inte leda till slutsatsen att dessa bör undvikas. Ett rimligt skäl för den låga siffran är att papptak nästan alltid är flacka eller saknar lutning. Med hänsyn till att många tak måste vara flacka p g a husets bredd eller arkitektur kan pappen vanligen inte utbytas mot annat material. Dessutom är anläggningskostnaden låg.

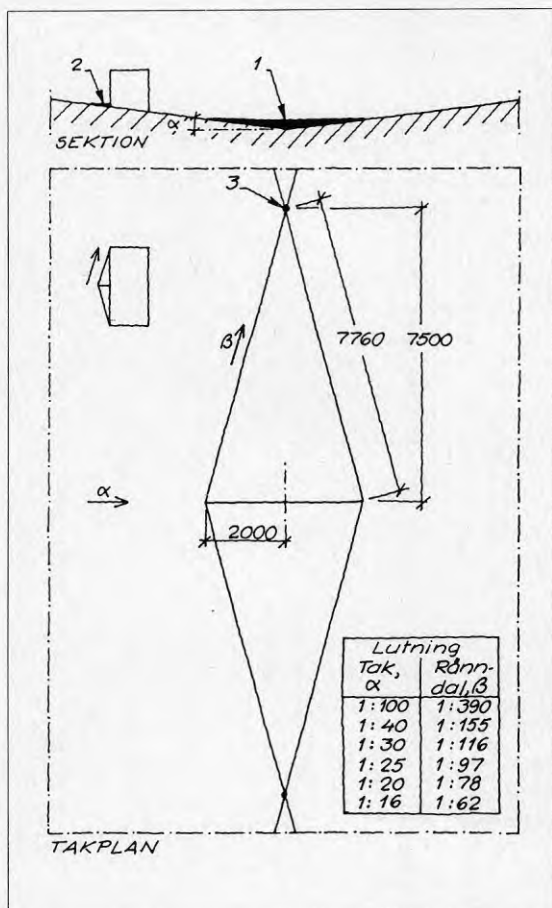
Figur 34. Flackt inåtlutande tak med falluppyggnad i rännadal (1) och ovan hinder (2). "Rutan" visar rännaldslutningen som funktion av taklutningen vid konventionellt avstånd, 15m, mellan takbrunnar (3) och bredd, 4m, på rännalens falluppyggnad.
