R96:1988

**Varsam ombyggnad av
stenstadshus med
20- och 30-talsstandard**

**Sören Lindgren
Sonja Vidén
Birger Wärn m fl**

Rapporten redovisar ett ombyggnadsprojekt, kv Loket 8 i Stockholm, där möjligheterna att tillämpa varsamma och delvis okonventionella ombyggnadslösningar har studerats med hjälp av en forskar/konsult-grupp. Huset ingår i ett storstadskvarter från 1920-talets senare del. Det har för sin typ och ålder karaktäristiska brister och kvaliteter och uppfyller lägsta godtagbara standard.

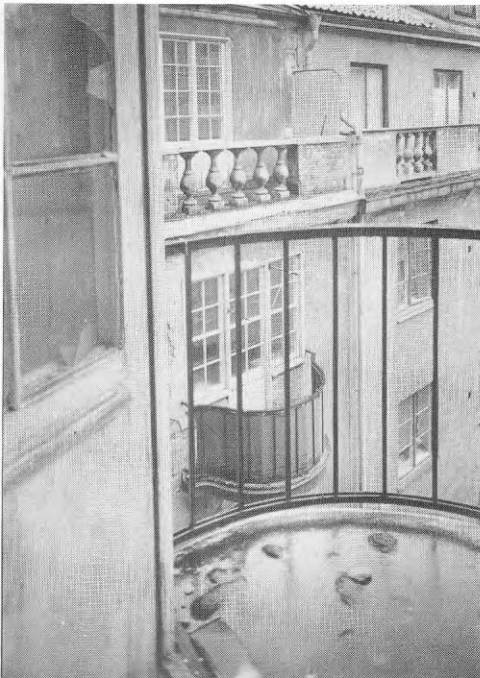
Figur 2.10 Halvrunda balkonger och altaner med betongbalustrader, i dåligt skick

Utkragande halvrunda balkonger finns i alla bostadsvåningarna utom 3 trappor ned och 5 trappor. Balkongerna består av böjda UNP 16 som konsolar ut från ytterväggen. Plattan utgörs av 8 cm betong armerad med $\# \text{ø}8 \text{ c160}$, ytbeläggning av asfalt. Fuktskador i fasadytan antyder att rostskador kan finnas på stålbalkarna

Ett vanligt problem vid balkonger av konsolande stålbalkar med mellanliggande betongplatta är att när yt-skiktet skadas eller spricker sönder, tränger vatten ner i springan mellan stålbalken och betongplattan. Den rostsprängning som sedan sker från balkens insida är mycket svår att åtgärda.

Fuktskador på fasaderna antyder fukt- och korrosionsskador på balkongerna. Balkongerna var dåligt vattenisolerade, räcken i dåligt skick, låga och glesa. Man valde att renovera balkongplattorna och förse dem med nya, tillräckligt höga räcken i svarteloxerad aluminium, liknande de gamla.

Balkongplattor och terrass med ny fuktisolering och fästen för nya räcken.

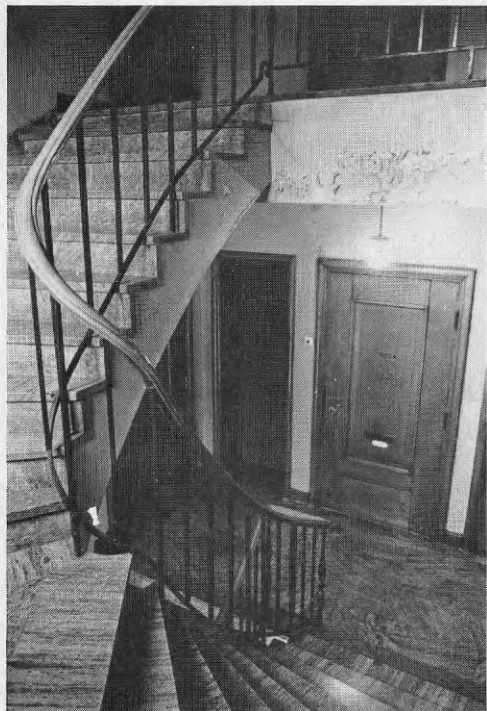
Figur 2.12 Trapphuset med vackra men låga räcken, gedigna snickerier men flagnande målning

Då inga särskilda dekorer finns på trapphusväggarna utöver den marmorimiterande sockelmålningen är ommålning inte så problematiskt. Det händer dock att även enkla trapphus förvanskas genom att grov väv klistras på väggarna, för att undvika sprickbildning, och sedan målas med kulörer eller färgtyper - främst flingfärg - som är helt främmande i miljön. I Loket 8 har man valt att måla väggarna i en väl anpassad ljus kulör. Även sockelmålningen bibehålls, dock utan marmorering.

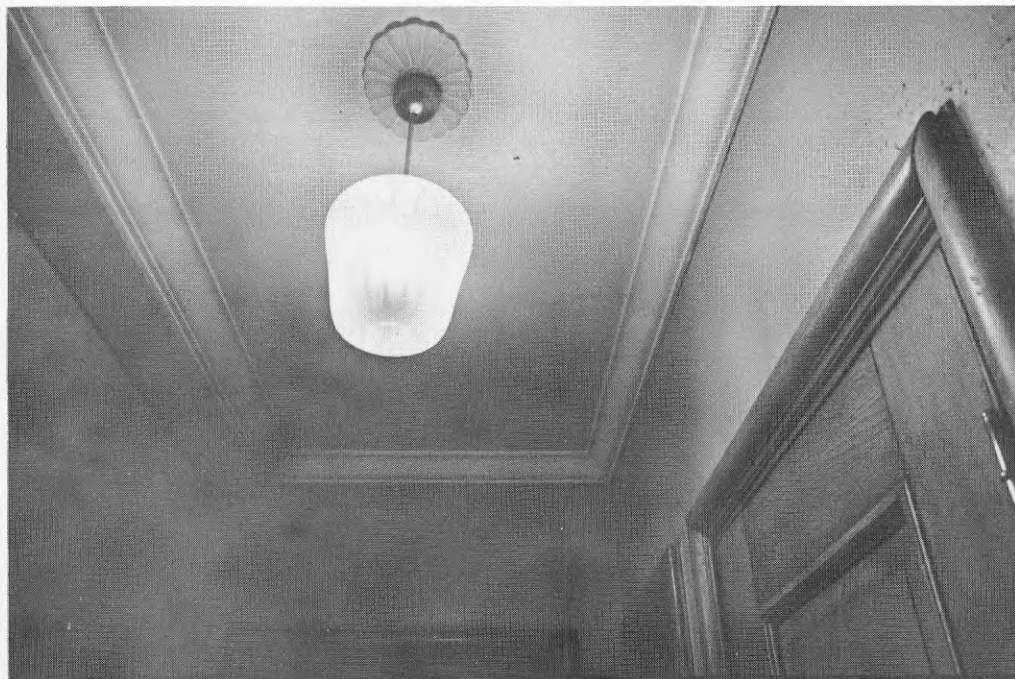
Figur 4.31 Den gamla glödljusarmaturen i trapphuset.

Bl a av dessa skäl har Svenska Bostäder valt att följa sin interna "standard" för saneringshus, där glödljusarmatur med öppen, rund kupa av klarglas anvisas för trapphus "av sekelskifteskaraktär".

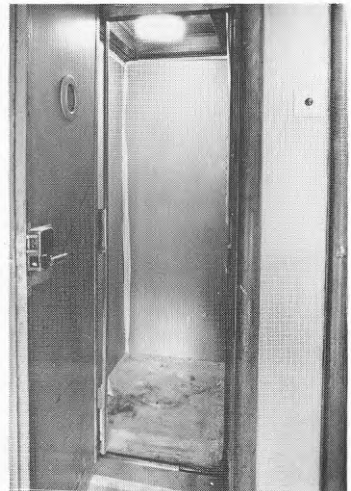
Figur 5.5 Personhissen har trängda mått

Den lösning som valts är att bibehålla hissen oförändrad, men med byte till nytt trycke. Även varuhissen vid gatan bibehålls. Den ökar uthyrbarheten av lokalerna under gatunivån, och ger samtidigt en bra förbindelse till cykel- och barnvagnsrum m.m. Den enda dörr som leder direkt till lokal plomberas; i övrigt ger förrum-mets dörr tillräckligt brandskydd. Se figurerna 4.1 och 5.4.

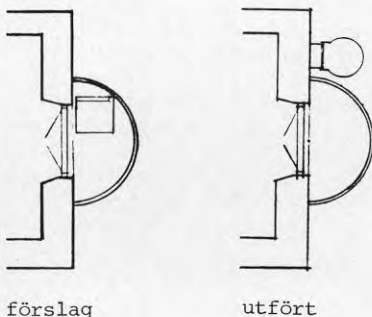
Figur 5.6
Befintlig balkong samt förslag till
och valt utförande av brandutrymning

Den planerade ombyggnaden innebär att balkongerna i de nedre planen fortsättningsvis utnyttjas som brandbalkonger (jfr kapitel 4.6). Detta kan ske genom att håltas i betongplattan och fast stege infästes. Vid detaljprojekteringen för brandfrågan har man emellertid valt att placera stegen vid sidan av balkongerna och därmed slippa håltagningen; räcke skulle annars krävas runt hålet i balkonggolvet. Se figur 5.6.

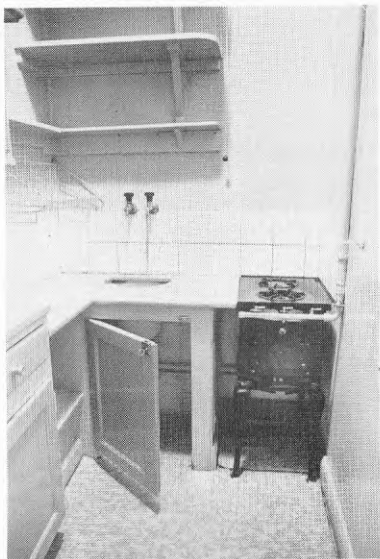
Köken utrustades ursprungligen med marmordiskbänkar med disklåda och utslagsträtt av gjutjärn. Sådana finns fortfarande kvar i flera lägenheter medan man i andra har ersatt dem med rostfria diskbänkar. De gamla diskbänkarna har separata tappventiler för kallt och varmt vatten medan modernare varianter är försedda med blandare. Se figurerna 4.6-8 samt 6.1.

Figur 6.1 Kokvrå med marmor-
diskbänk

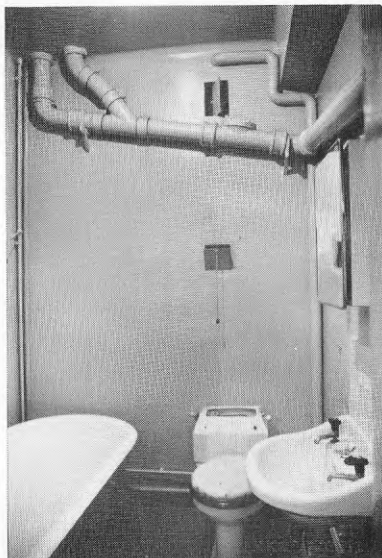
Badrummen är försedda med gjutna fristående badkar med dålig ytfinish. Badkarsblandarna är huvudsakligen av äldre modell.

Figur 6.2 Badrum. Tvättstället
har separata tapp-
ventiler

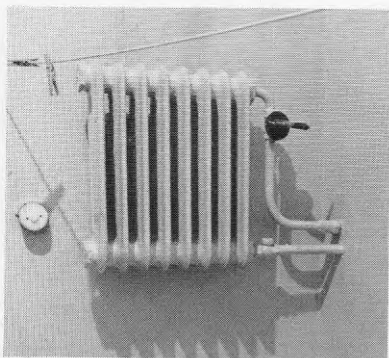
Värmeproduktionen sker i egen oljeeldad panncentral. Rörsystemet utgörs av stålrör som i källaren är isolerade med kiselgur och magnesiama. Radiatorerna som är plåtradiatorer av sektionstyp är utrustade med manuell radiatorventiler och returkopplingar. Se figur 6.10 och 6.11.

Figur 6.10 Radiatorerna är av sektionstyp

Rörsystemet och radiatorerna befinner sig sannolikt i acceptabel kondition eftersom inga korrosionsskador har observerats. Radiatorerna bör dock demonteras och renspolas i samband med ombyggnaden varvid ytterligare kontroll av konditionen kan göras.

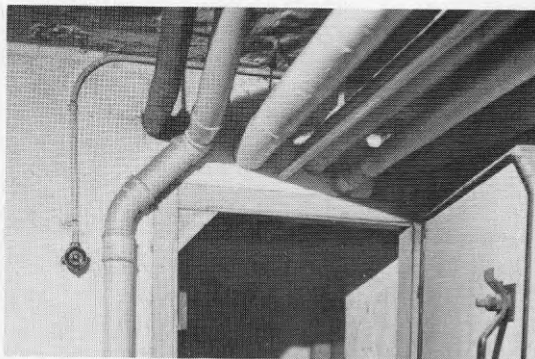
Figur 6.11 Värmerören är dåligt isolerade

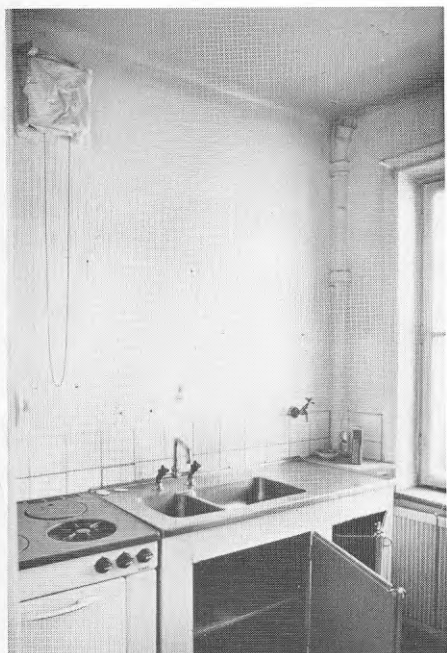
Figur 6.16 Frånluftsdon i ett kök som rustats upp under senare år med bl a rostfri diskbänk

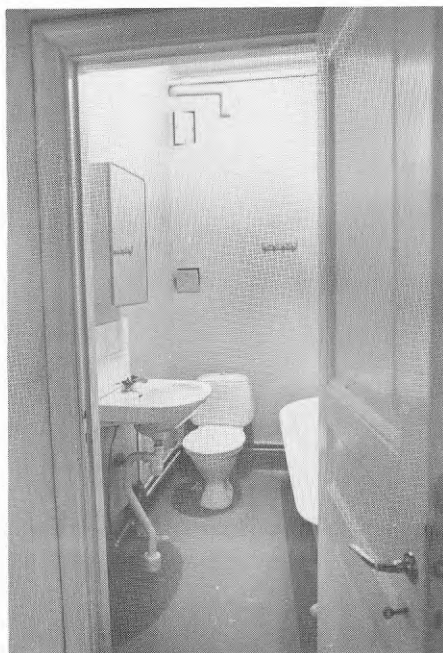
Figur 6.17 Uteluftsdon och frånluftsdon i badrum. Här är handfat och WC-stol nya

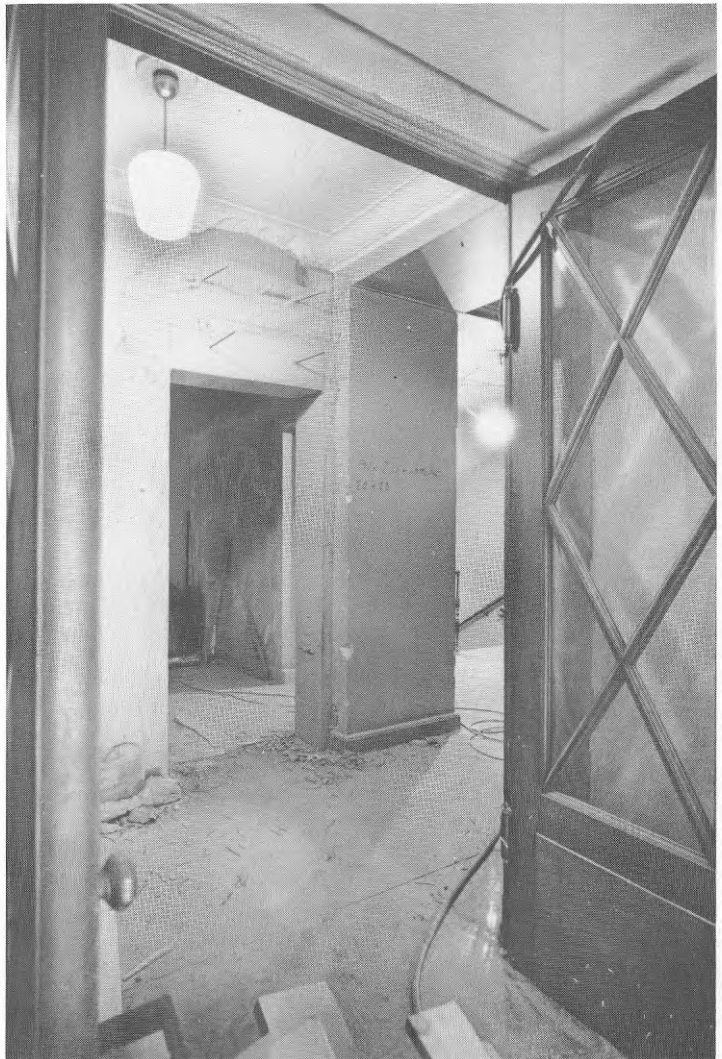
I bottenvåningen togs en ny dörr upp i en bärande vägg för att lösa brandfrågan. En avvaxling behövdes då för att bibehålla bärförmågan. Stucklisten fick skador som måste lagas i.

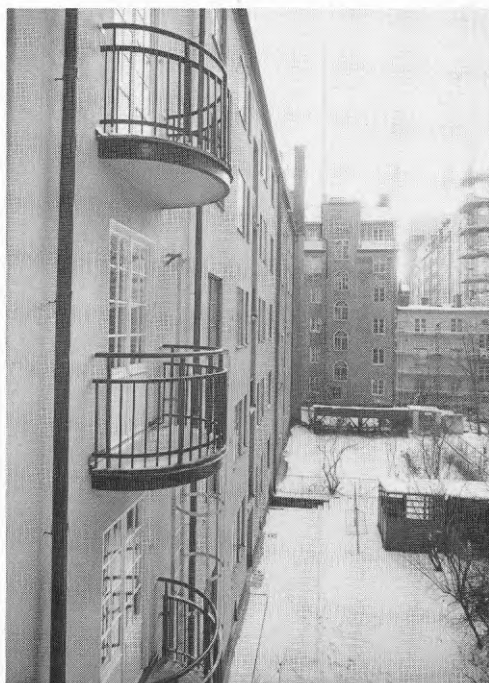
Med ny stega vid sidan av kunden de gamla, nedre balkongerna i gårdshuset utnyttjas som brandutrymningsväg.

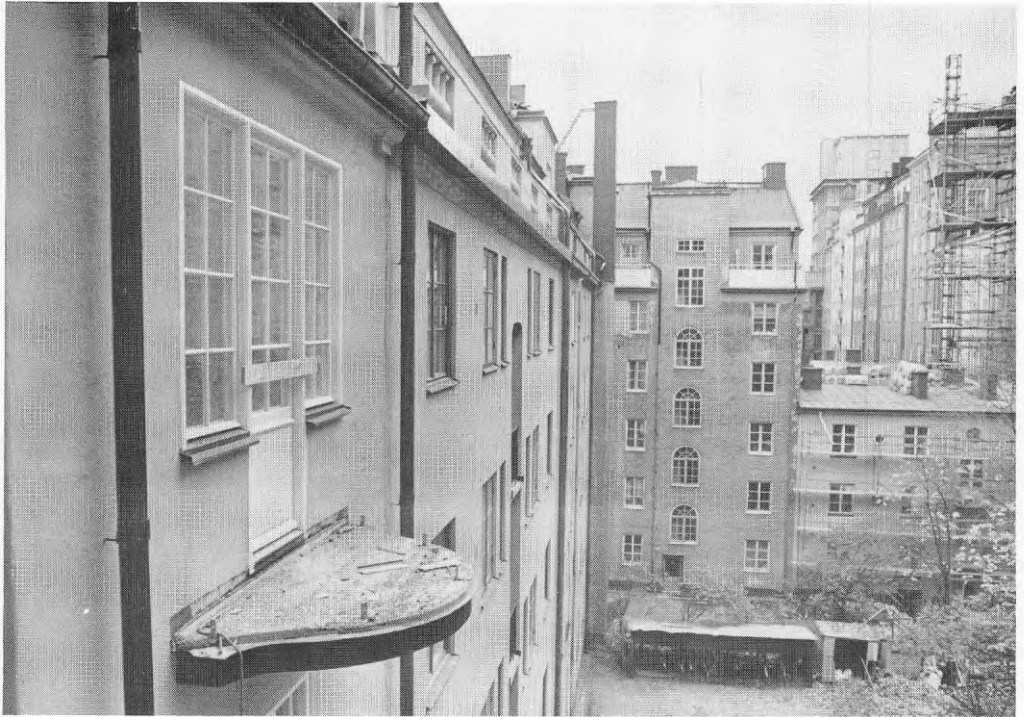
Inåtgående fönster med 2-glasrutor och spröjsar, i starkt behov av renovering. →

Tidstypiska 1920-talsfönster på gårdsfasaderna runt kvarteret (Loket 8 t vänster).

Hantverksskickligheten är viktig vid fönsterrenovering. Torkat kitt måste tas bort och ersättas med nytt, röt-skadade fönsterdelar måste bytas, rätt färgtyp måste användas för att skydda trädelarna från fukt och rötangrepp.

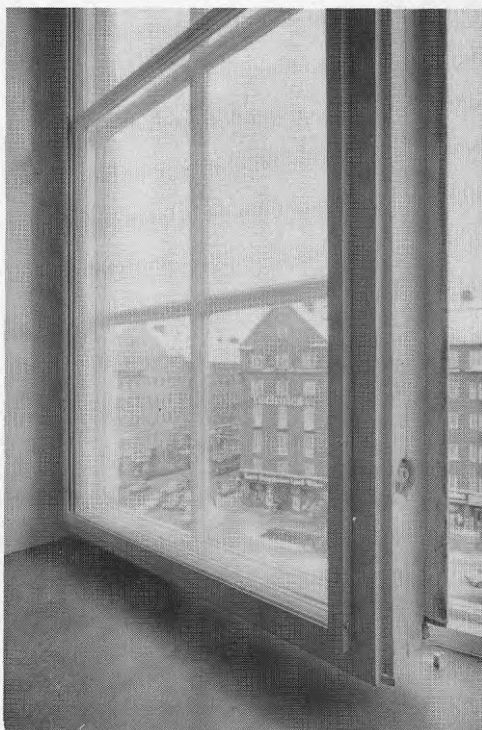
I Loket 8 valde man att installera en enkel typ av tilläggsruta på fönstren mot gatan, och därmed förbättra både värme- och ljudisolering. Rutans vitlackerade aluminiumlist skruvades fast på innerbågen.

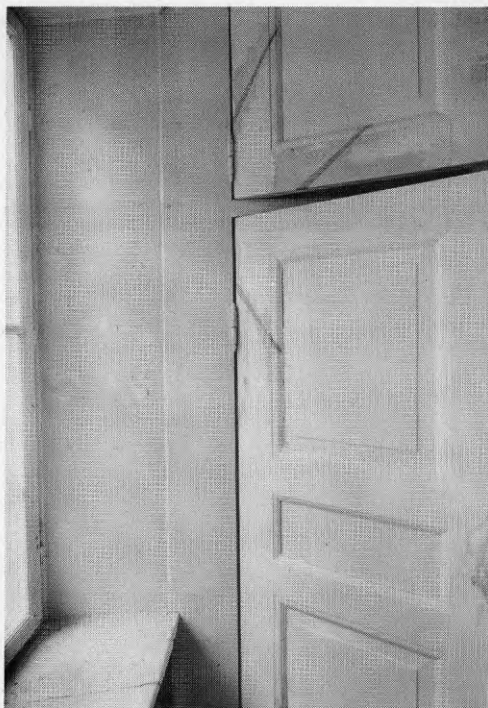
Skeva dörrar kilades med hård ekkil i 45° eller 30°.

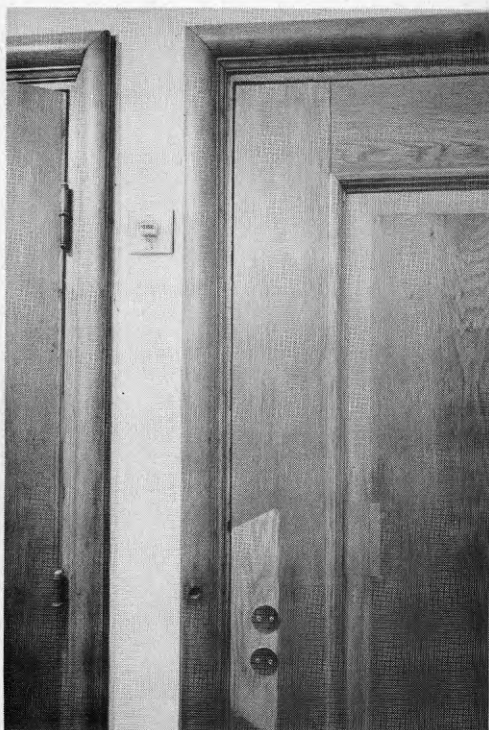
Tamburdörrarna av ek bevarades och fick nya lås. Hålen efter de gamla lagades genom att nya ekstycken fälldes in. Ett tidkrävande och kvalificerat arbete, som ändå lönade sig.

Ilagningarna avviker något i färgton, men det prydliga arbetet tål att synas. →

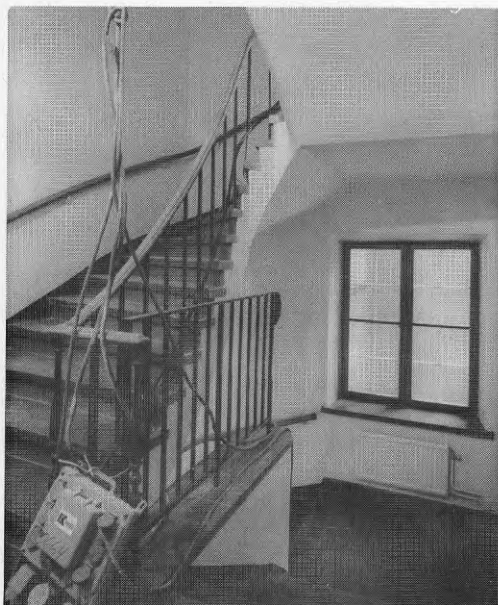
Trappräckena fick behållas trots att de var låga och glasa, men måste kompletteras vid den plana avsatsen längst ner.

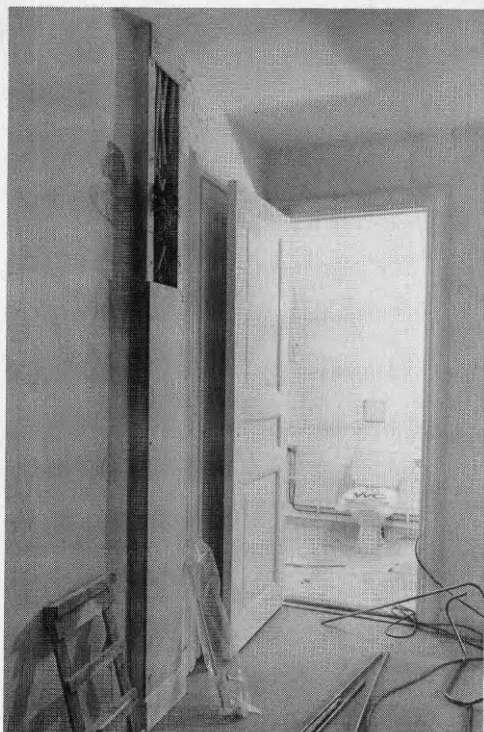
Vatteninstallationen i badrummet nästan färdig. Golvet behövde inte höjas. Oisolerade rör för tappvatten förlades synligt på vägg. - T vänster på bilden ett nytt elschakt med plats för mätartavla.

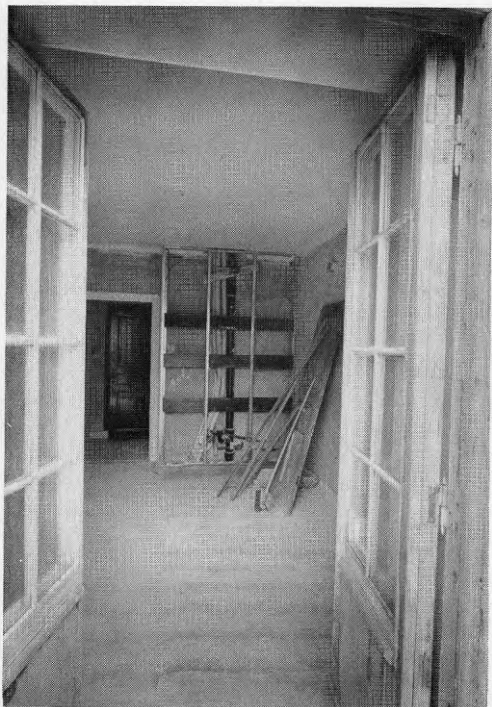
I några lägen samlades vertikala ledningar i nya stora rörschakt, som kläddes in med gipsskivor. (T vänster. Samma vägg som på bilden ovan t vänster, men i ett senare skede.

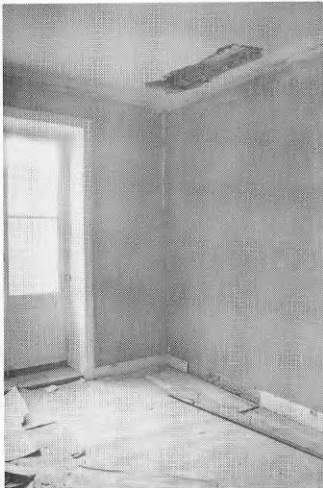
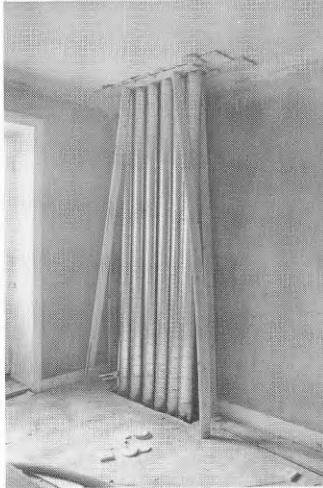
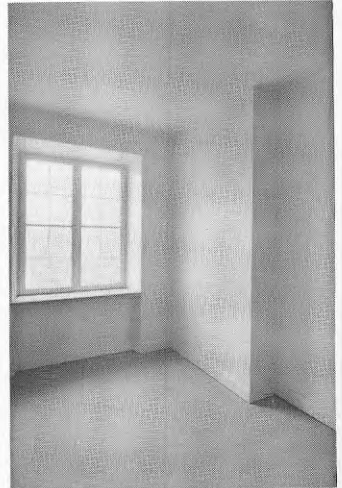
En oförutsedd planförsämring: här kunde inte de nya kanalerna från gårdsflygelns kök förläggas i vägg, som tänkt, på grund av en balk. Schaktet tar i stället golvyta i gathuset och försämrar starkt möblerbarheten i hallar och kök som berörs.

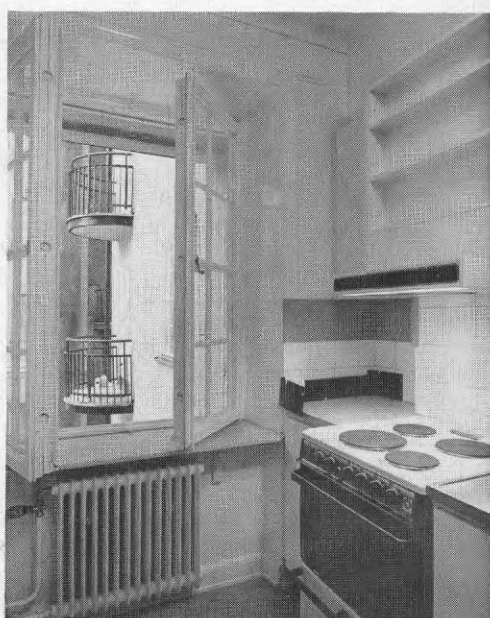
Radiatorerna demonterades och rensplades samt försågs med nya termostatventiler. -Här är spiskåpan monterad.

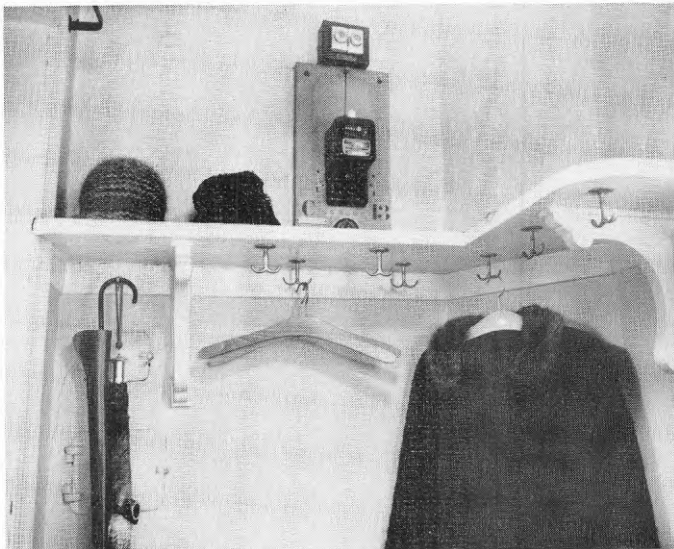
Det befintliga elsystemet behövde bytas ut. Ledningar, mätartavlor och gruppcentral klarade inte de nya energimängder som huset krävde, speciellt vid övergången till elspisar. Dessutom hade ledningarnas isolering torkat ut och föll av vid arbete med dem, och det fanns för få eluttag per rum.

En ursprunglig mätartavla i en lägenhet.

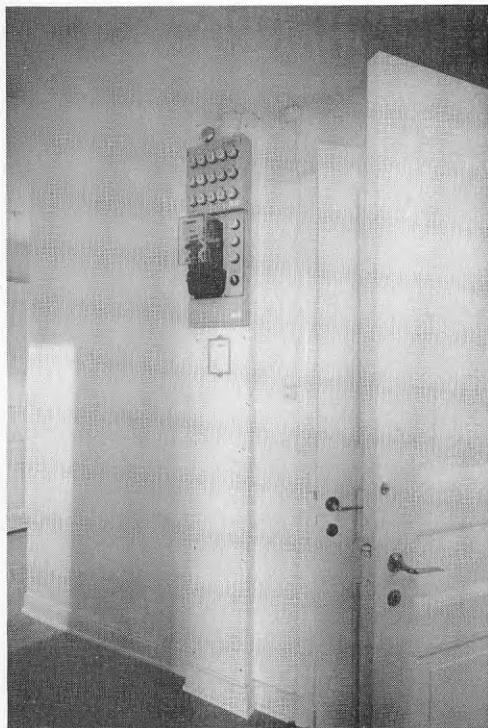
En ny mätartavla med många porslinssäkringar för att klara det moderna effektbehovet. -Elschaktets löstagbara front fick rummets tapet, och golvsockel utfördes lika den befintliga.
