R44:1987

**Driftuppföljning av
lågtryckssystem för avlopp**

Området Odlaren i Eskilstuna

Stein Bendixen m fl

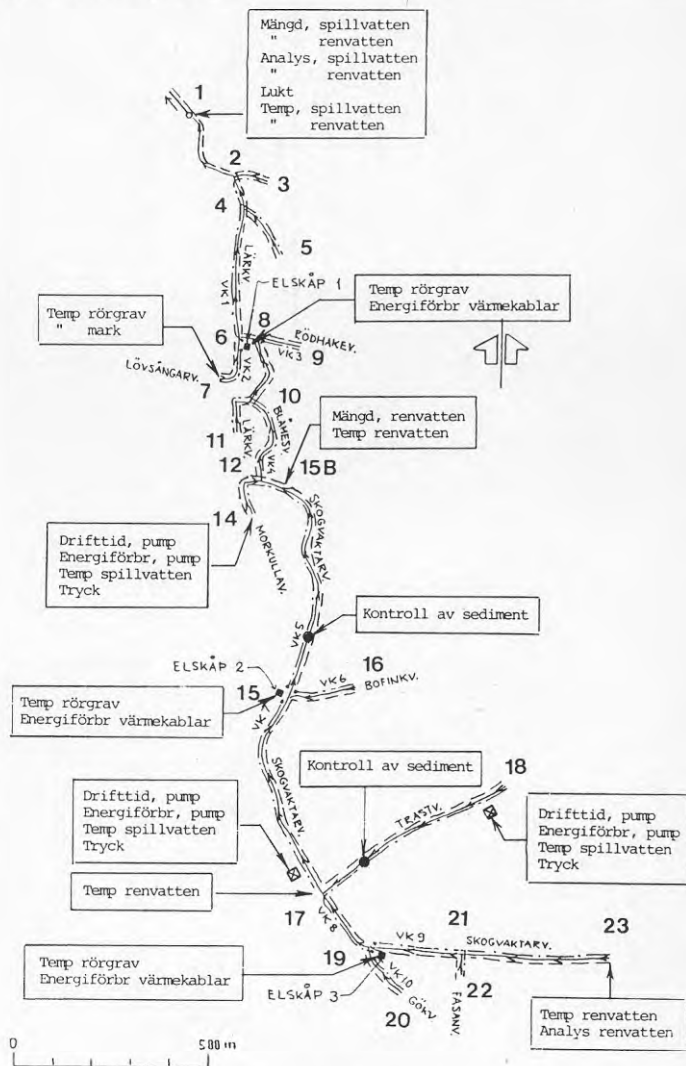
Figur 3.1 Mätningars omfattning

Energiförbrukningen för frostskyddsanläggningen uppgick till drygt 50 000 kWh för vintersäsongen 1981-82 jfr avsnitt 3.4. Vintersäsongen 1982-83 och 1983-84 var motsvarande förbrukning endast 1 650 respektive 1 600 kWh. Den första vintersäsongens höga förbrukning sammanhänger framför allt med att termostatinställningar (tillslagstemperaturer) för samtliga värmeslingor höjdes till minst +5°C vid första tillfället med frusna ledningar i januari 1982. För att eliminera risken för ytterligare frysningar behölls dessa termostatinställningar under den resterande delen av vintern 1982. Under de övriga vintersäsongerna (1982-83 och 1983-84) var samtliga termostater inställda på ±0°C utom vid de tillfällen när ledningar frusit eller när frysrisk förelegat på ledningssträckorna i Lövsångarvägen vid pkt 7 och i Skogvaktarvägen vid pkt 23 jfr Figur 3.1.

Av ovanstående framgår att värmeslingornas termostatinställningar har stor betydelse för energiförbrukningens storlek. Kostnader för energi uppgick till drygt 12 000 kr vintern 1981-82, beroende på höga termostatinställningar. De följande vintersäsongerna var kostnaden för energi ca 300 per vinter. Även placeringen av givare som styr till- och frånslag av värmekablar är av betydelse för en god driftekonomi för ledningsnätets frostskydd. Således skulle säkerligen frusna ledningar ha undvikits om givarna varit placerade på ledningsavsnitt där den största frysriskens föreligger, jfr ovan.

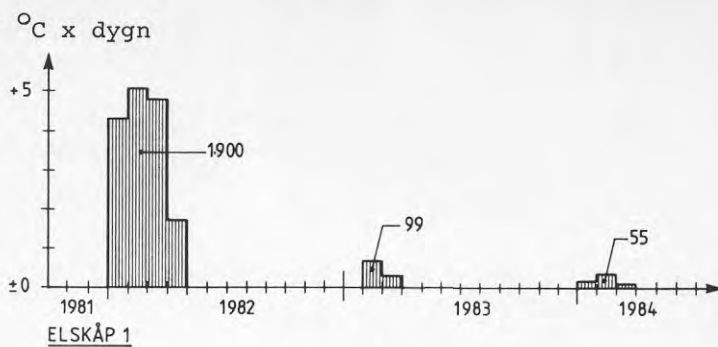
Figur 3.14 Termostaters tillslagstemperaturer vid
elskåp 1

Energiförbrukning för värmekablarna har mätts vid elskåp 1, 2 och 3. Uppmätt förbrukning vid respektive elskåp redovisas i Figurerna 3.11-3.13. Justering av termostaters tillslagstemperaturer har utförts när frysning förekommit eller när risk för frysning förelegat på vissa avsnitt av ledningsnätet. I Figurerna 3.14-3.16 har även termostaternas tillslagstemperaturer för respektive frostskyddskabel inlagts.

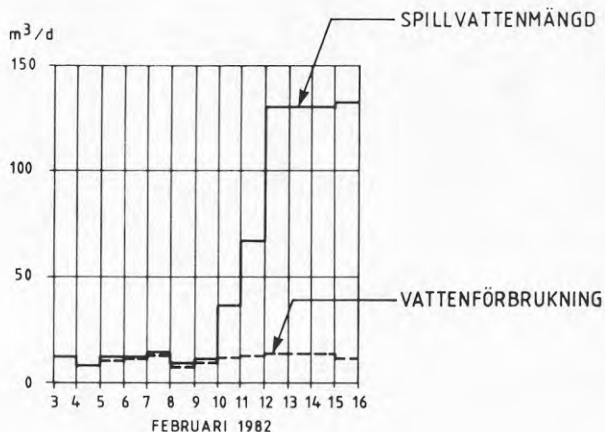
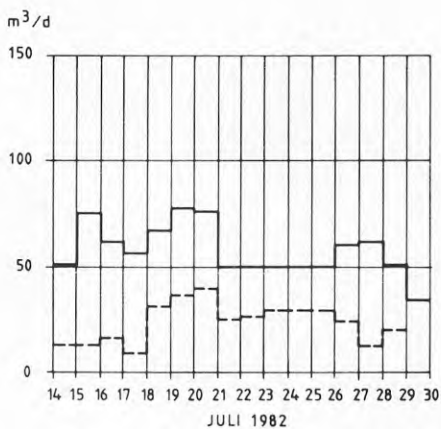
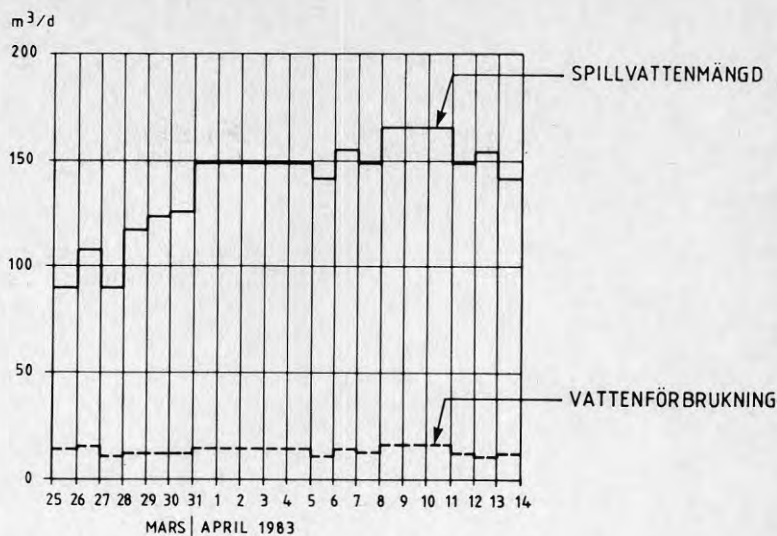
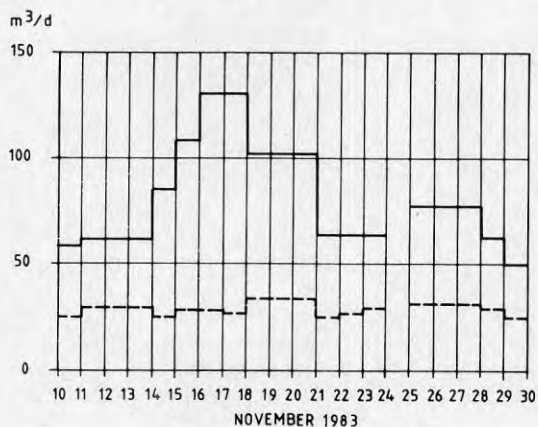
Figur 3.18 Spillvattenmängder och vattenförbrukning under 4 mätperioder.

Av Figuren framgår att spillvattenmängden är högre, i vissa fall väsentligt högre än vattenförbrukningen.

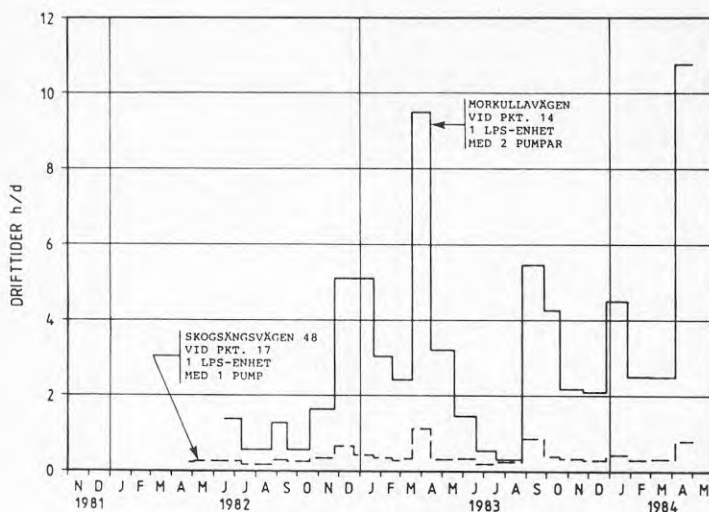
Figur 3.19 Drifttiden för LPS-pumpar vid pkt 14 (2 pumpar) och pkt 17 (1 pump).

I Figur 3.19 återges drifttider (timmar/dygn) för LPS-pumpar vid pkt 14 och 17. Avloppsvattnet från 7 fastigheter avleds till 2 LPS-enheter med 2 LPS-pumpar vardera i pkt 14. Angivna drifttider avser drifttider för en av dessa LPS-enheter (2 LPS-pumpar). Under vårsäsongerna 1983 och 1984 ökar drifttiderna kraftigt för denna LPS-enhet. En ökning av drifttiderna under vårsäsongen kan också noteras för LPS-enheten vid pkt 17. Denna är dock av mindre omfattning och beror delvis på att en dräneringspump var ansluten till LPS-enheten.
