**R64:1987**

**Värmelagring i isolerat  
bergdike/grop**

**Pilotförsök i Ingelstad**

**Göran Hultmark m fl**

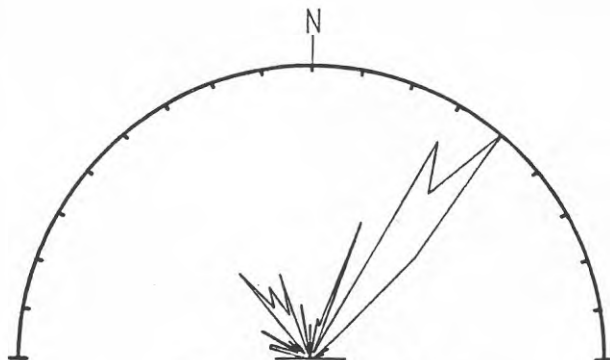
277 SPRICKOR UPPMÄTTA  
42 SPRICKOR MOTSVARAR STÖRSTA TOPPEN  
Övervägande brant stående sprickor

Sprickrosen visar på en markerad sprickfrekvens i riktningen  $N30^{\circ}-40^{\circ}E$ , samt en mindre frekvent riktning,  $N30^{\circ}-40^{\circ}W$ .

Den dominerande sprickfrekvensen  $N30^{\circ}-40^{\circ}E$  är här ett utslag av krosszonen,  $N35^{\circ}E$ , vilken går igenom det karterade hällområdet (jämför lineamentkartan).

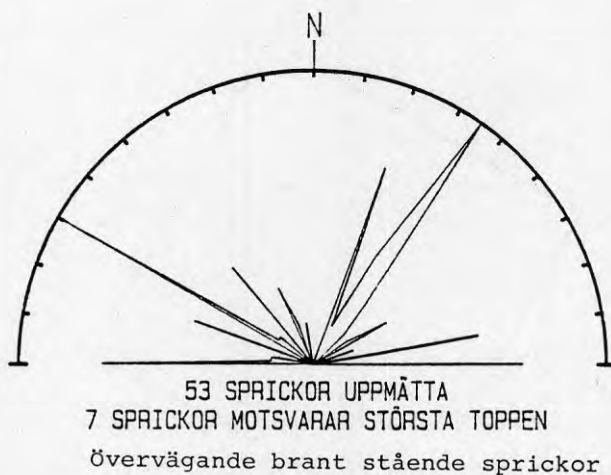
Sprickrosen visar på fyra dominerande sprickriktningar. E-W,  $N20^{\circ}E$  samt  $N35^{\circ}E$  och  $N60^{\circ}E$ , de senare överensstämmer med lineamenttolkningens krosszonsriktningar.

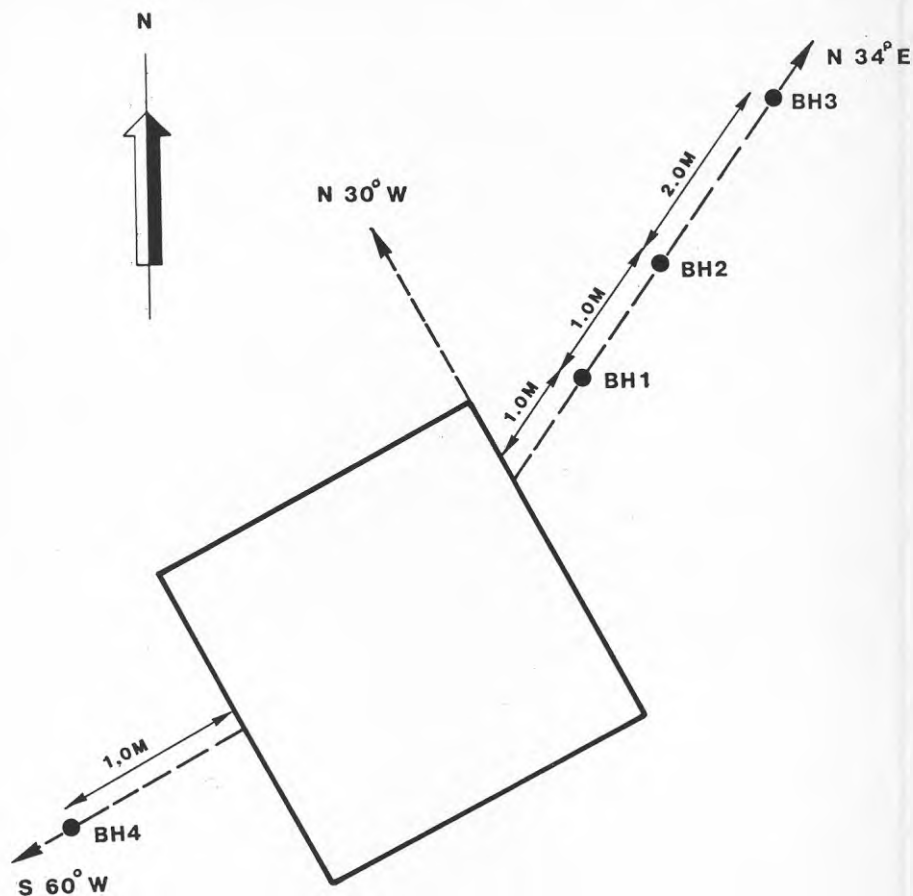
Borrhål 1, 2 och 3 är placerade i den riktning från bergschaktets centrum där det största vattenflöde kan förväntas, N34°E, dvs den riktning i vilken de flesta sprickor stryker.

Borrhål 4 är satt som referens till de övriga hålen i riktning S60°W från testlagrets centrum.

Vid utbrytningen av testlagret registrerades ett vatteninläckage på 2 l/min från schaktets nordöstra sida.

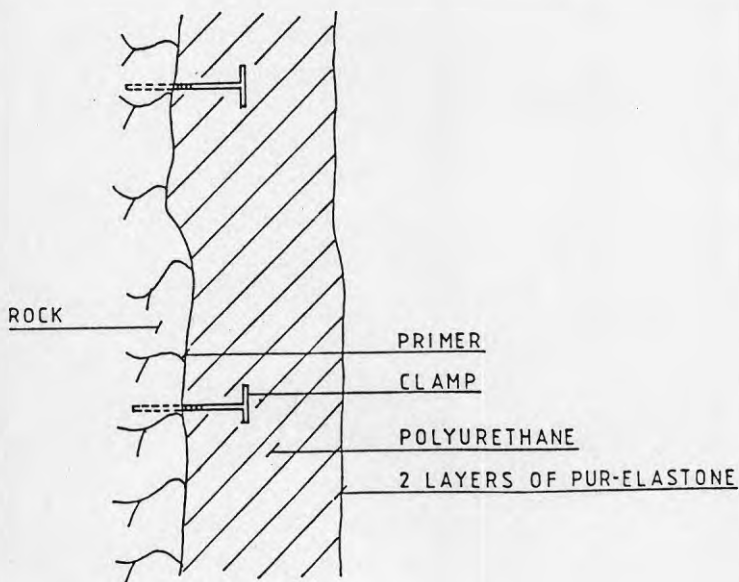
Isolering och tätskikt i testlagret.

Sammanfattningsvis har tätskiktet av elastomer inte fungerat som avsett. Redan kort efter uppvärmningsperioden på cirka två veckor, indikerade temperaturmätningarna att en förhöjd värmeledningsförmåga erhållits närmast vattnet, d v s innanför tätskiktet. Vid en okulärbesiktning då provbitar för fuktighetsbestämning av polyuretanisoleringen togs ut, kunde man konstatera att elastomeren under vattenytan blivit svampig och i vissa fall flagnat av. Figur 5.1 visar temperaturmätning i en väggyta.

Fuktighetsmätningarna visar en hög fuktighet i väggar under vattenytan och i botten. De delar av tätskiktet, övre delen av väggarna och taket, som inte varit i direkt kontakt med vatten uppvisar inga defekter i elastomerskiktet. Provbitar i taket och i väggytor ovanför vattenytan innehåller ändå relativt hög fukthalt. Elastomerskiktet är alltså inte diffusionstätt vid 90°C. Figur 5.2 visar hur fukthalten varierar med inträngningsdjupet i en väggyta. Provtuberna uppvisar liknande resultat.

Vad gäller isolering och tätskikt kan konstateras att vatten har trängt in i puren. Dels har vatten trängt in från lager- sidan och dels från berget. Fukt har trängt längre in i puren än vad som kunde förutsägas beroende bl a på lägre densitet.

Fukthalten i isoleringen minskar med ökande höjd på väggarna. Lägst fukthalt var det i isoleringen i taket. Dock motsvarar fukthalten i taket ett 2-3 ggr större k-värde, än vid torr isolering, vilket inte kan accepteras.

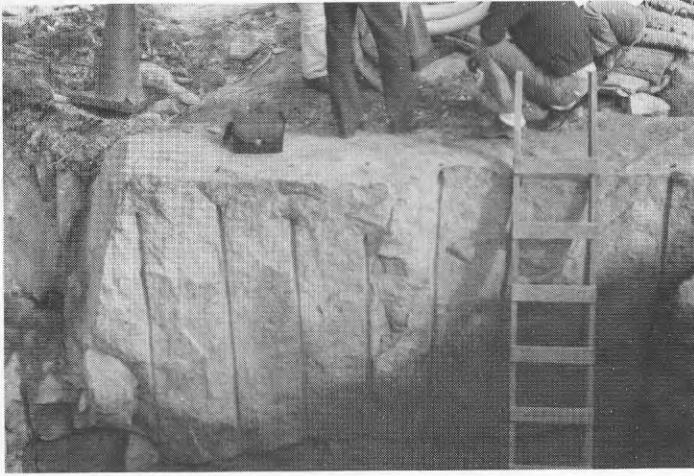
Sprickriktningarna i berget resulterade dock i blockutfall ur sidorna vid sprängningen. Ett större block i lagrets norra sida har förorsakats av sprickor med riktningarna N 80° W/46° S och N 40° W/70° E.

I lagrets södra sida har två mindre block fallit ut, varav det ena ca 1,5 m upp från botten av lagret. Denna ojämnhet har återställts med betong och en träplatta.

Övre del av bergvägg
