**Snöskador vintern
1976—1977**

**Bengt Johannesson
Germund Johansson**

Denna rapport hänför sig till forskningsanslag
770589-3 från Statens råd för byggnadsforskning
till Inst. för konstruktionsteknik, Stål- och
träbyggnad, CTH, Göteborg.

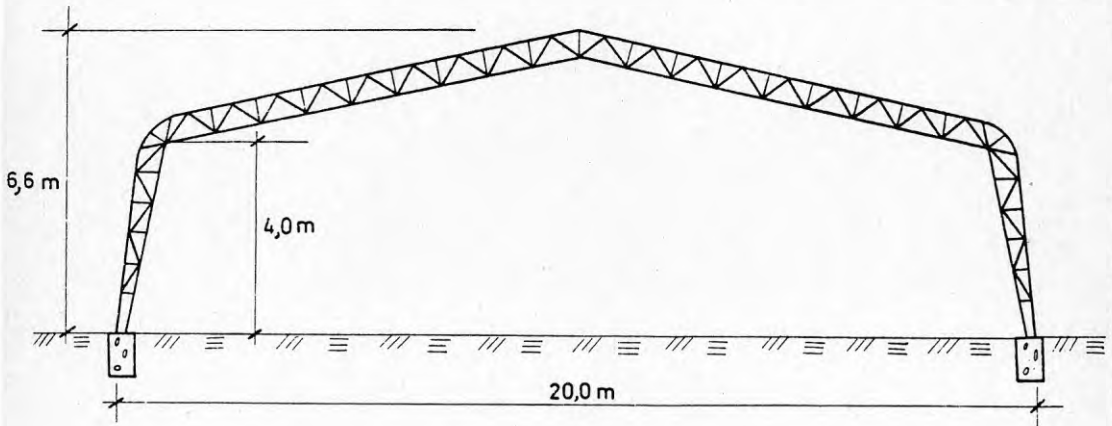
Fig. 1 Ramens utseende

5. ORSAK: Hallen var ouppvärmad vid rastillfället. I konstruktionsberäkningarna hade snölasten enligt uppgift reducerats till 0,4 kN/m² (gällande växthus). Motiveringen härtill var att byggnaden skulle hållas uppvärmd, vilket alltså inte gjordes. Det uppmätta snödjupet 70 cm motsvarar en last av 1,5 - 2 kN/m².
Brottet var ett stabilitetsbrott. Enligt tillverkaren vek sig takstolarna i sidled och brottet skedde vid takfoten genom att de inre ramstängerna knäcktes i hörnet. Plastduken hade dragit ramarna i sidled genom hängmatteverkan. Inga materialfel har enligt uppgift konstaterats. Hallen är uppbyggd igen med ett ökat antal stag för sidostagning. Vid rastillfället var hallen ensidigt belastad.

En överslagsberäkning av ramen med en jämnt utbredd last $q = 1,0 \text{ kN/m}^2$ ger påkänningen 320 MPa i ramhörnet. Tillåten tryckspänning för en ramstång är med $\frac{L}{i} \approx 100/1,1 = 90$, $\sigma_{\text{till}} \approx 95 \text{ MPa}$. Lasten $q = 0,4 \text{ kN/m}^2$ ger spänningen $320/2,5 \approx 130 \text{ MPa}$. Den aktuella konstruktionen verkar alltså vara underdimensionerad även för $q = 0,4 \text{ kN/m}^2$. Hallens sidostagning var otillräcklig. .

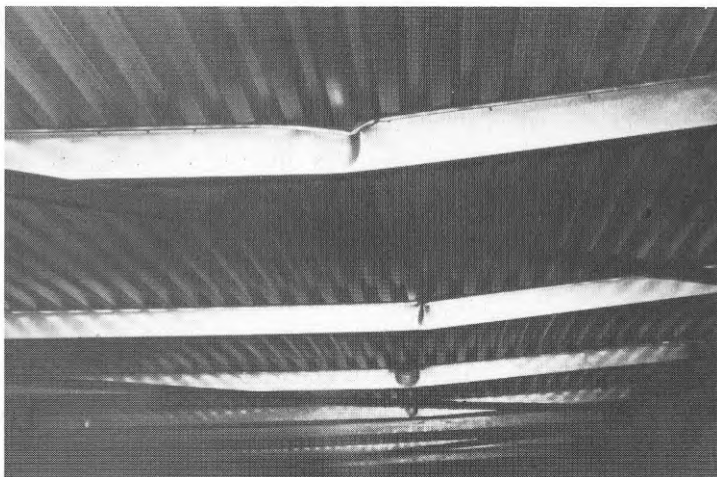
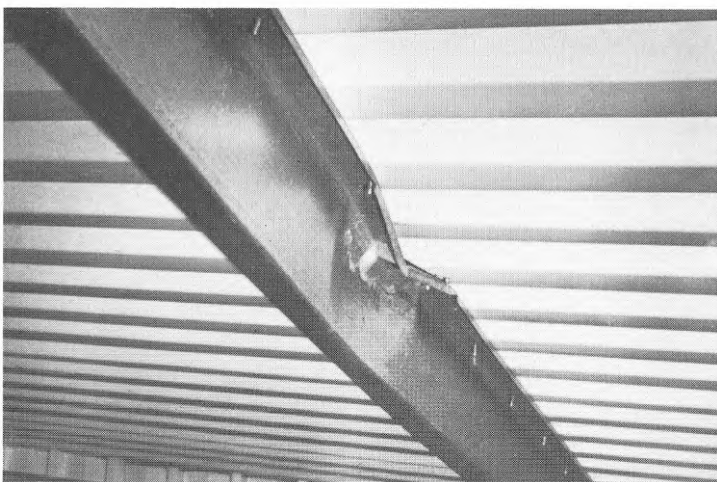
4. SKADA: Z-balkarna böjde ner på grund av att tryckflänsen bucklade och knäckte i fältmitt. Balkarna rasade inte ner utan hängde kvar. Skadan upptäcktes efter nyårshelgen 1976-77.

5. ORSAK: Anledningen till skadan var en klar underdimensionering. Vid förstärkning av taket inlades Z-profiler c/c 3,0 m (Z 150 x 2), så att åsarnas centrumavstånd efter reparationen är 1,5 m. De ursprungliga åsarnas centrumavstånd var dubbelt så stort som det tillåtna.

Fig. 1 och 2 Skadade takåsar, Z-balkar.

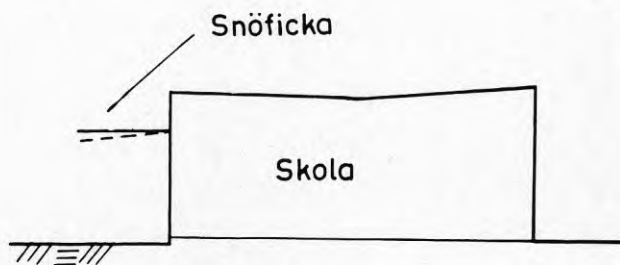
4. SKADA: På grund av skärmtakets placering 1,2 m under takkanten bildades en snöficka, fig.1. Ca 10 cm nedböjning konstaterades vid skärmtakets ena hörn.

Fig.1 Snöficka på skärmtak

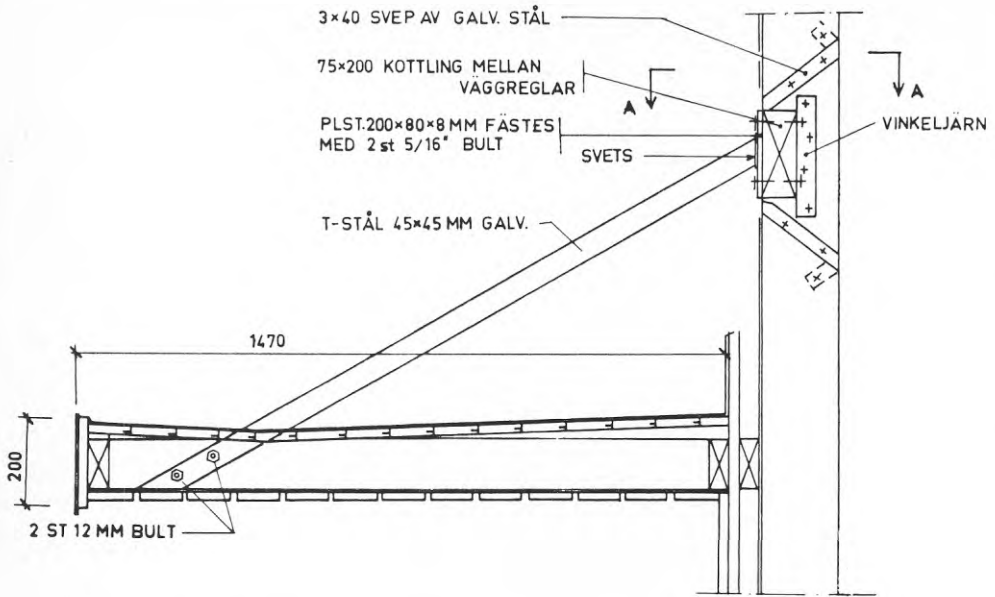
5. ORSAK: Inga uppgifter finns om vilken del av konstruktionen som brustit, men det är troligt att dragstagets övre infästningspunkt deformerats kraftigt. Dragstagets infästning bör ha varit tillfredsställande om genomgående skruv (bult) använts. Däremot kan man tvivla på att kortlingens infästning fungerar. Spikarna i vinkelstålet dras axiellt ur träet och kan endast antas överföra skjuvkrafter. Den funktionen upphör emellertid till stor del om spikarna dras ur träet en bit. Bandjärnets förmåga att förhindra horisontella rörelser hos kortlingen är också den tvivelaktiga. Trät deformeras ju lätt vid hörnen där bandjärnet ger höga påkänningar.

Fig.2 Upphängning av skärmtak.

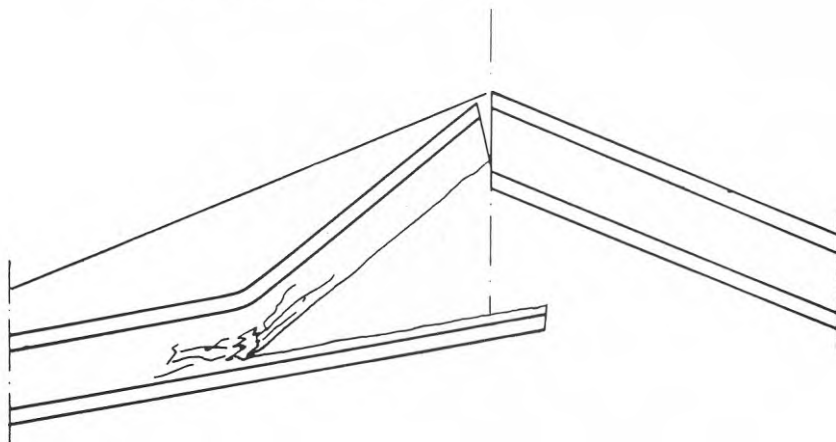
Det framgår också tydligt av tillgängligt bildmaterial att brotten skett i limfogarna. Av bilderna verkar det också som om limmet fläckvis (stora fläckar) endast haft vid den ena lamellen i fogen.

Fig.2 Schematisk bild av brott i limträbalk

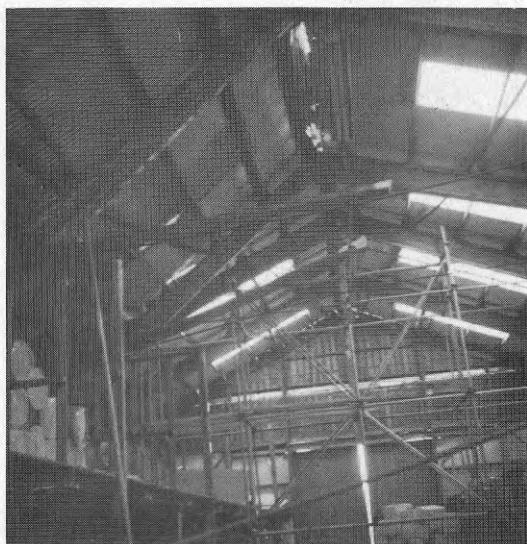
4. SKADA: Många takstolar var allvarligt skadade, en del var helt sönderbrutna medan andra hade grova sprickor i limfogar och i lamellskarvar. I fickan mellan skeppen bildades en snöficka med 20-25 cm is och 30-35 cm snö ovanpå. Skadan inträffade omkring 1 mars 1977.

Fig.3 Brott i takbalkar

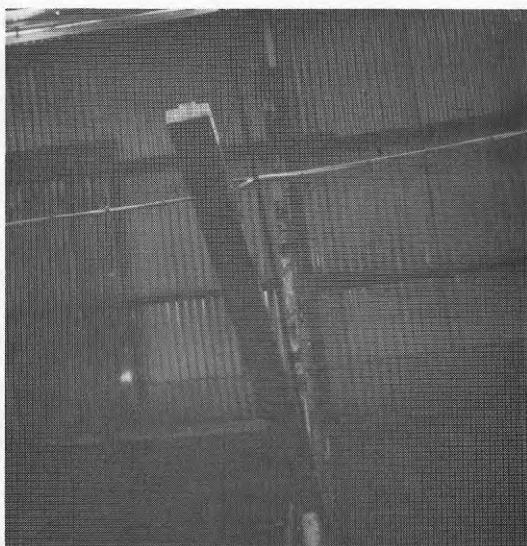
Fig.4 Brott i lamellfog

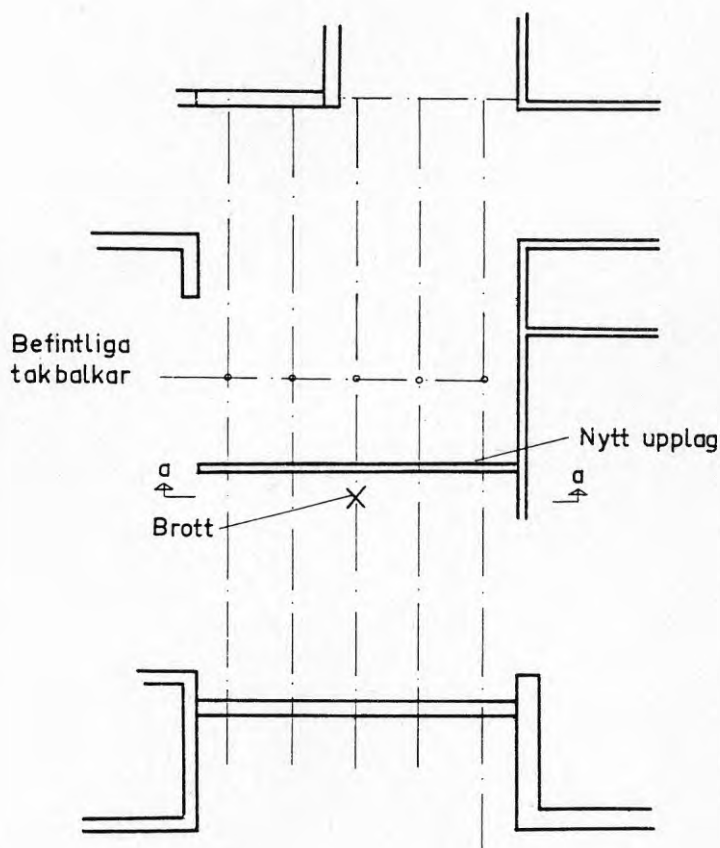
Fig.1 Plan över skadat takparti

5. ORSAK: Flera faktorer samverkade till att skadan uppstod.
- Balkarna var feldimensionerade. Spännvidden och singel-lagrets tjocklek var större än som antagits vid dimensioneringen. Dessutom var den yttre snölasten stor - 15 cm is och 35 cm snö väger $2 - 2,5 \text{ kN/m}^2$.

De stora lasterna förekom i områden där vatten samlats på grund av alltför dåliga avrinningsmöjligheter. Kontrollberäkningar med beaktande av verkliga laster och mått gav maximal böjspänning ungefär 20 MPa mot tillåtet 18 MPa i exceptionellt lastfall d v s en ganska måttlig ökning trots allt. En troligare brottorsak än överbelastning är dålig skarvqualität på grund av fräsning av fingerskarv i virke med kraftiga fiberstörningar. Enligt tillverkningsreglerna skall sådana virkesändar kapas av.

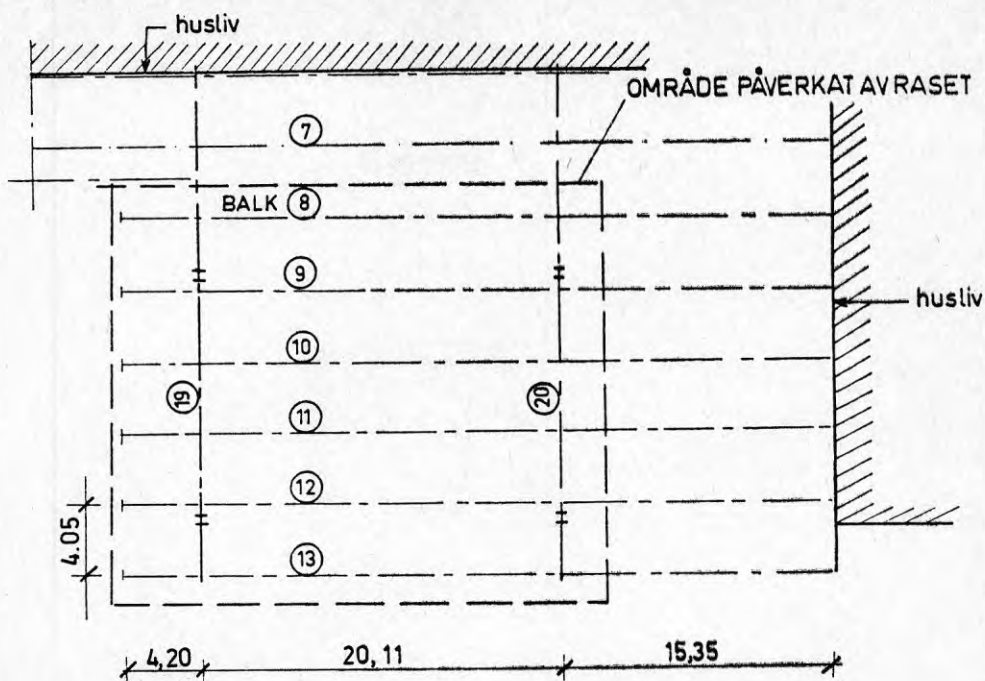
4. SKADA: Delar av taket störtade in den 9/3. Uppskattningsvis ca 500 m² berördes. Enligt ögonvittnesuppgift sjönk taket mellan huvudbalkarna vid balk 9 och 10, först långsamt och sedan fortare varvid vatten strömmade ut. Strax efter raset uppmättes istjocklekar på upp till 20 cm. Vid rastillfället uppskattas lasten ha varit 1,7 - 2,0 kN/m². Endast sekundärbalkarna och plåten har rasat. Takavvattningen var enligt uppgift dålig - "änderna höll till på taket under sommaren". Synliga nedböjningar och vattenläckage hade iakttagits före raset. Rasets utbredning framgår av fig.3.

Fig. 1 Plan. Rasat område inom den streckade fyrkanten.

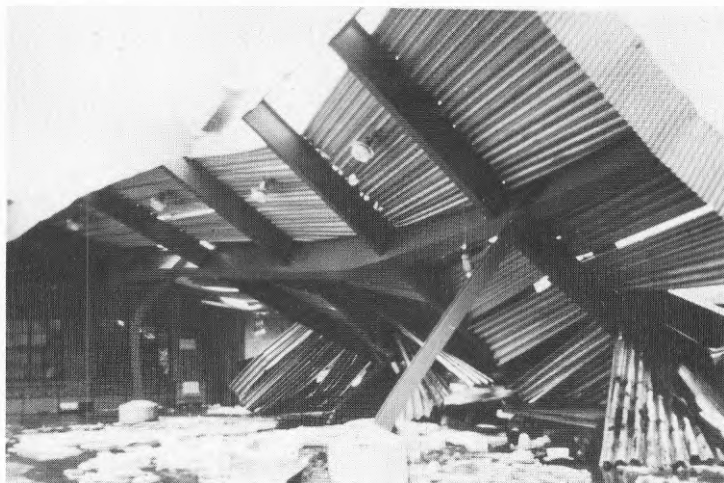
5. ORSAK: En utredning av raset har gjorts av K-KONSULT. Beräkningarna visar att konstruktionen är dimensionerad för de snölaster som gällde vid projekteringen (SBN-67), dvs 1,0 kN/m² jämnt fördelad över taket. Den primära skadeorsaken bedöms vara utknäckning av den ostagade underflänsen hos balkarna 9 och/eller 10. Utknäckningen har orsakats av för stor snölast i kombination med snösmältning och olämpliga avrinningsförhållanden.

Fig.3 Det rasade taket

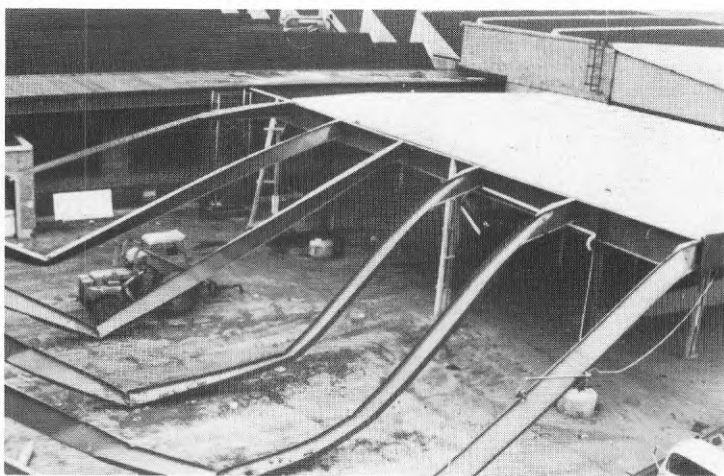
Fig.4 Takbalkar efter det att takplåten avlägsnats

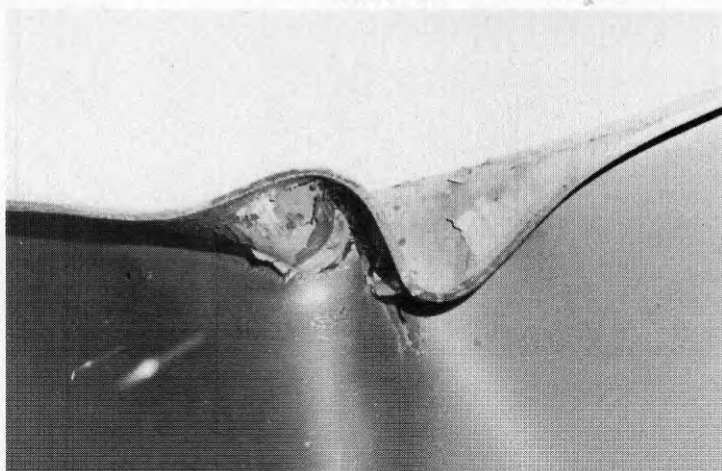
Fig. 5 Bucklad fläns

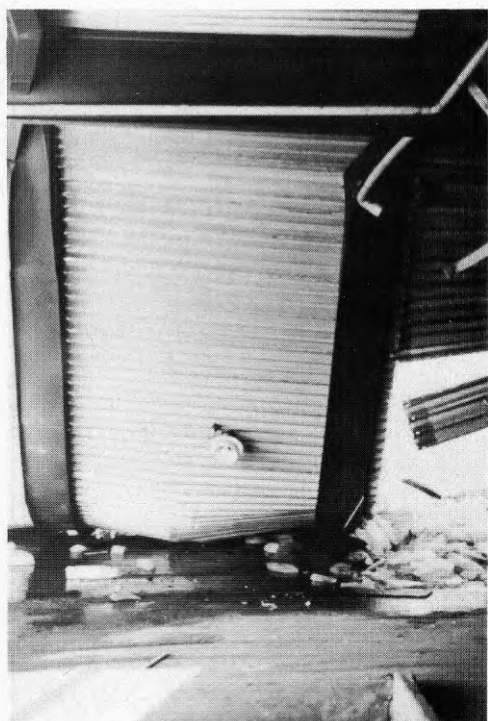
Fig. 6 Taket sett underifrån

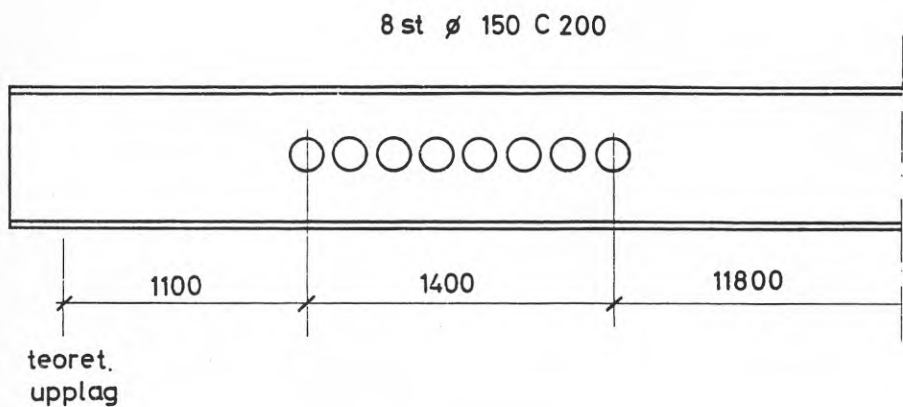
4. SKADA: Fyra av balkarna skjuvdeformerades vid håltagningarna nära upplag. Skadan inträffade de första dagarna i februari. Snölasten uppmättes till ca 2,4 kN/m². Vid skjuvdeformationen trycktes de 50 mm breda plåtarna mellan hålen ihop. Något direkt ras skedde inte utan överflänsen "åkte bakåt" på grund av skjuvdeformationer. Av de skadade balkarna låg fyra stycken intill varandra. I hålen hade dragits rör med isolering, vilka inte skadades.

5. ORSAK: Med den uppmätta snölasten 2,4 kN/m² blir balkmomentet 286 kNm och tvärkraften 80 kN. Förskjutningskraften $F = T/h$ ger upphov till skjuvspänningen $\tau = \frac{200}{50} \cdot \frac{133}{3} = 177 \text{ MPa}$ i plåten mellan hålen.
Mot sträckgränsen σ_s svarar skjuvspänningen $\tau_s = 260/\sqrt{3} = 150 \text{ MPa}$.
Vid den aktuella snölasten har alltså sträckgränsen uppnåtts vid håltagningarna. I beräkningarna ovan har tvärkraften vid upplagen använts. Den verkliga tvärkraften vid håltagningen torde vara något mindre. Detta ändrar emellertid icke bedömningen i någon större omfattning. Skadeorsaken är att snölasten överstigit den enligt SBN 1975 dimensionerande.

Fig. 2 Håltagning hos skadad balk

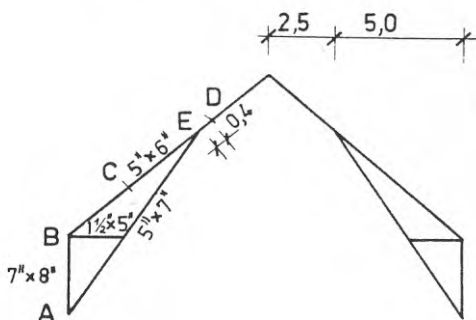
Påkänningarna i den ombyggda ramen är sådana att konstruktionen "måste" kollapsa dels på grund av den yttre lasten, dels på grund av att inhuggningen utgör en spänningskoncentration som ytterligare reducerar bärförmågan. Genom ombyggnaden blev ramarna felkonstruerade.

Fig. 2 Ombyggnad av var 3:e takstol

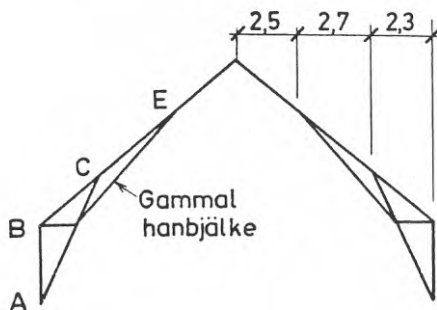
Fig. 3 Ombyggnad av 2/3 av takstolarna.

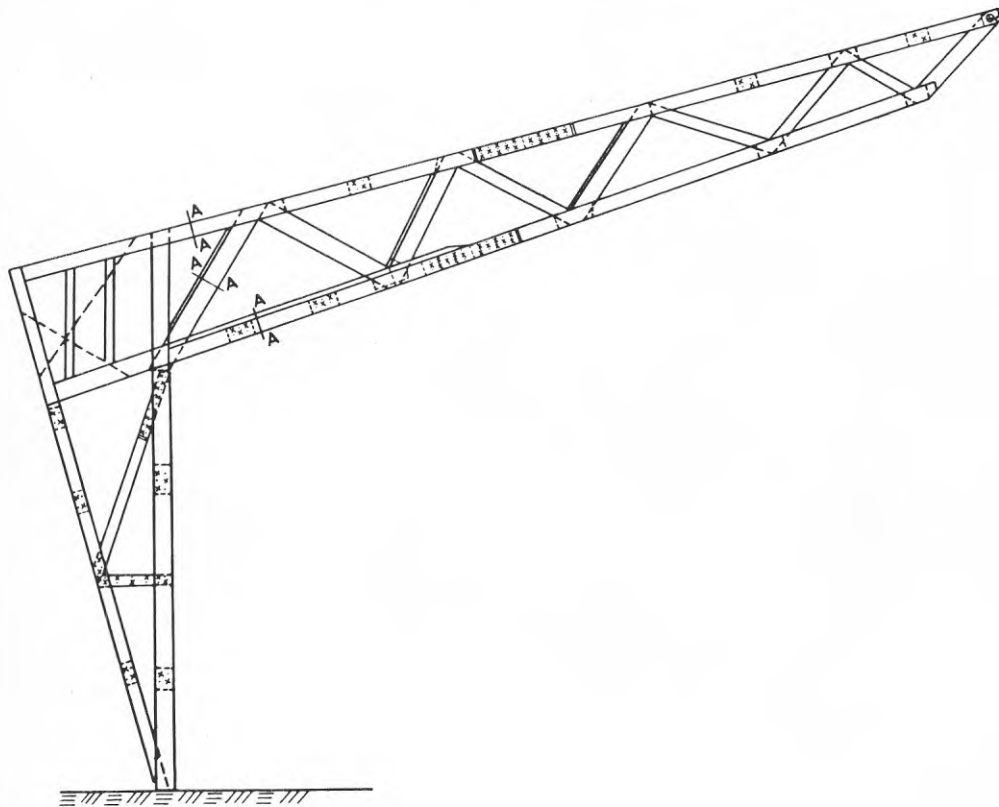
Antas säkerhetsfaktorn 3 för spikförbandet är brottlasten $2,64 \text{ kN/m}$ d v s knappt hälften av normenlig last.

Skarvarna var underdimensionerade.

Fig.1 Ramhalva med skarvsnitt A-A.

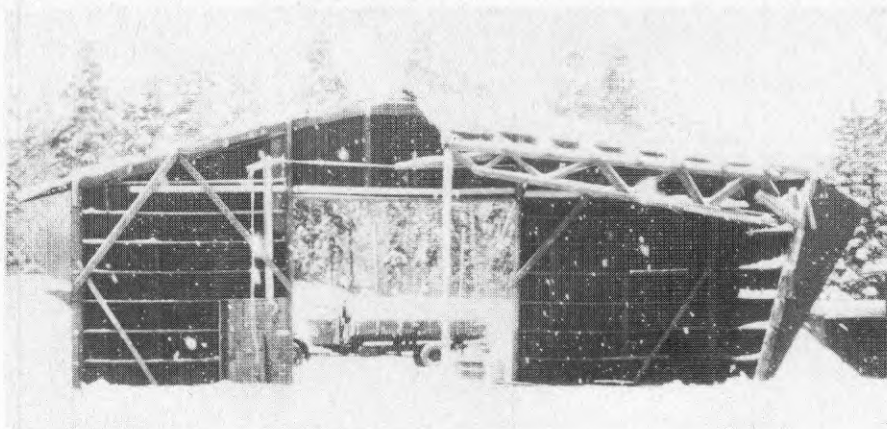
Fig. 2 Kvarstående byggnadsdel

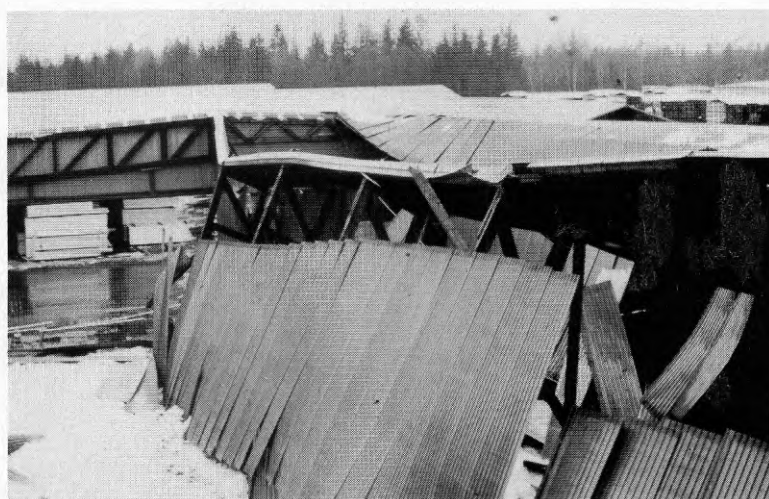
Fig.2 Nerkanad takskiva av åsar och plåt

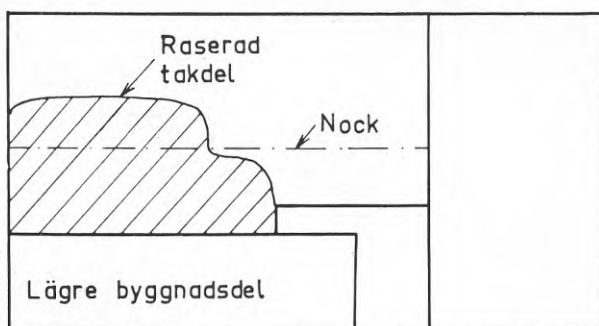
Fig. 3 Plan över fabriksdel med markering av raserad takdel.

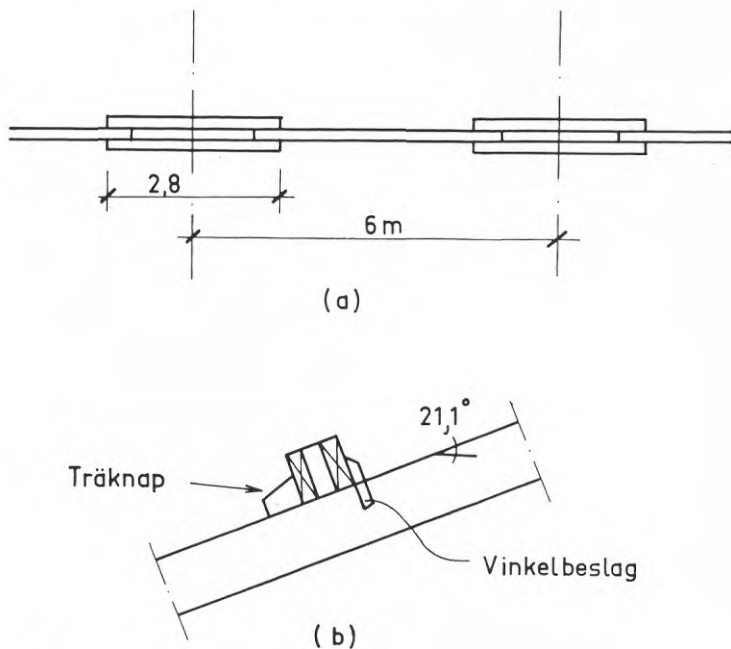
Kontrollberäkningar av åsarnas fältedel, antagna som fritt upplagda i ändarna och utsatta för skev böjning, visar att åsar av Ö-virke eller T20-virke inte får belastas med mer snölast än $0,21 \text{ kN/m}^2$ resp. $0,38 \text{ kN/m}^2$, dvs långt under föreskriven snölast.

Att större snölast har förekommit torde bero på att en viss lastfördelning trots allt bör kunna påräknas från taktäckningen. Momentfördelningen i takåsarna bör i själva verket vara något gynnsammare än antaget. Det uppskattade snödjupet 40–50 cm och snöns tunghet $= 3 \text{ kN/m}^2$ motsvarar $1,5$ x normenlig snölast. För normenlig snölast är den beräknade kantpåkänningen 17 MPa vilket ungefär motsvarar karakteristisk hållfasthet hos Ö-virke. Konstruktionen var underdimensionerad.

Fig.1 a) Åskonstruktion
b) Infästningen av takåsar vid reparationen

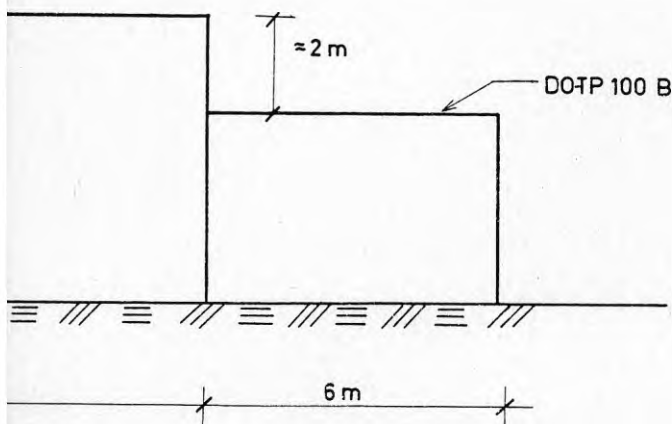
Fig.1 Tvärsektion

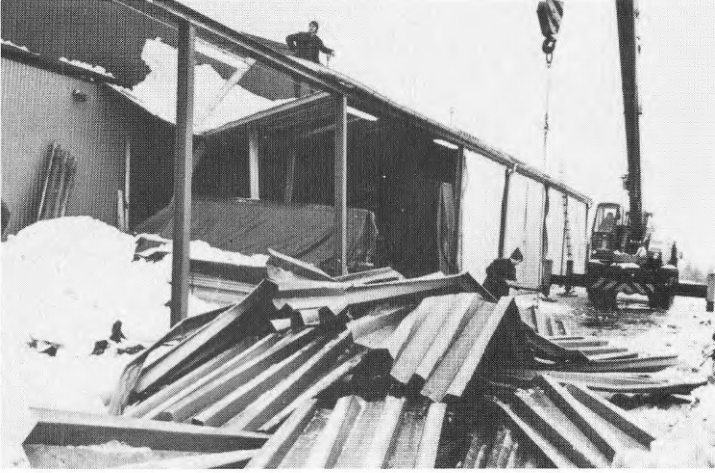
4. SKADA: Utbyggnaden (skärmtaket) har störtat in. Snödjupet torde ha uppgått till minst 1 m invid byggnaden för att sedan minska till ca 0,4 m nere vid takfot. Snön var packad och bestod av flera skikt med is eftersom det tidvis varit mildväder. Enligt uppgift var den uppskattade snölasten 300 kN på 120 m² takyta, vilket ger 2,5 kN/m². Fig.2 visar det nerrasade taket.

5. ORSAK: Skadeorsaken torde kunna hänföras till överlast orsakad av snöfickan. Enligt tillverkarens informationsmaterial är den tillåtna lasten 2,0 kN/m² för 1 mm tjock plåt vid spännvidden 6 m. Plåten klarar alltså den aktuella spännvidden vid normenlig snölast. I beräkningarna har emellertid ingen hänsyn tagits till snöfickan. Visserligen motsvarar den ovan angivna uppskattade belastningen endast en överlast på 25 % men det troliga är dock att den verkliga snölasten var större än 2,5 kN/m² på grund av snöfickan.

Fig.2 Det nedrasade taket

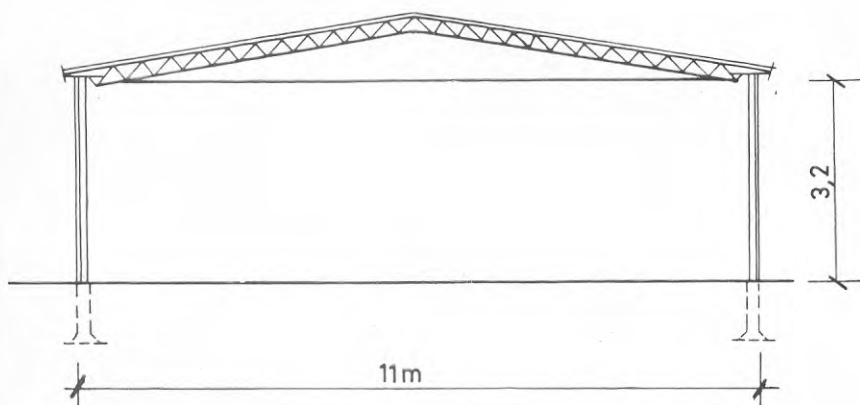
4. SKADA: Fackverket "vek sig" vid upplagen och nockskarven i underramsstången brast varvid hela taket störtade ner. Snödjupet uppskattades till ca 30-40 cm.

5. ORSAK: Enligt uppgift berodde raset på att fackverkets upplag "vek sig". Kontrollberäkningar med egenvikt och normenlig snölast visar att påkänningen i dragstaget var ungefär 360 MPa. Draghållfastheten för exempelvis stål SIS 1411 är 430 MPa och sträckgränsen 260 MPa. (Uppgift om faktisk stålqualität saknas.) Snödjupet 30-40 cm motsvarar ungefär normenlig snölast.
Troligen har dragstaget börjat flyta varvid upplagen flyttats utåt. Därigenom har kraftspelet i fackverket förändrats och nockskarven i underramsstången har utsatts för så höga dragspänningar att den slutligen brustit.
Orsaken till raset är troligen underdimensionering av dragstaget.

Fig. 1 Sektion genom byggnaden

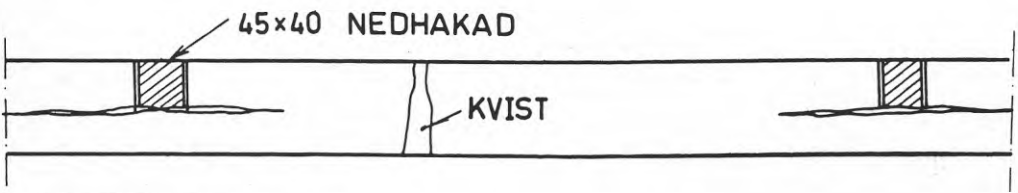
4. SKADA: Reglarna A och B brast vid kvistar. I regel B var kvisten (\varnothing 30 mm på underkanten) placerad ungefär i spannmitten. Förutom dessa brott uppvisade reglarna spjälksprickor i höjd med nedsänkningen, fig. 2. Mycket blöt och tung snö hade förekommit. Raset inträffade efter en period med nederbörd i form av regn. På taket förekom 20-30 cm djup blötsnö.

Fig.2 Sektion a-a

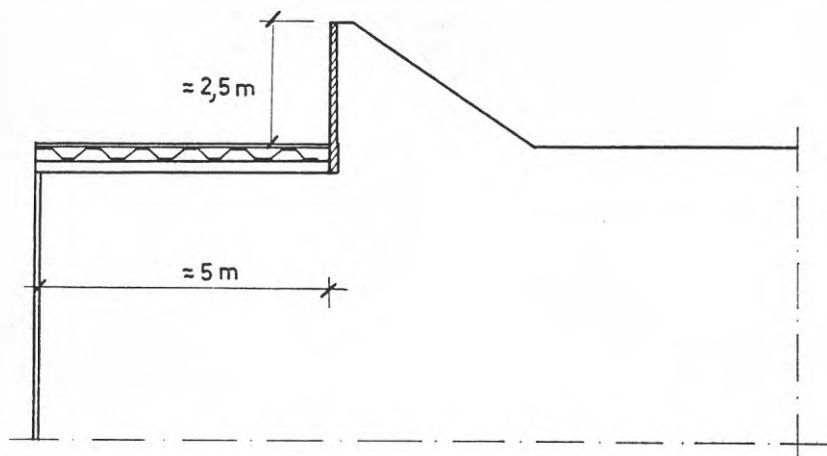
4. SKADA: Delar av plåttaket, speciellt i 4 m-facket, deformerades. Plåten hängde ner som en hängmatta. Skadan upptäcktes omkring trettondagshelgen. Deformationerna uppkom pga överlast varvid plåten bucklade. Plåten måste bytas ut på 7-8 m längd, totalt byttes 50 m².

5. ORSAK: Anledningen till skadan var den snöficka som uppstått. Inne vid väggen uppmättes 2,2 - 2,3 m snödjup (vilket kan motsvara $\approx 4 \text{ kN/m}^2$). Det var även här som plåten inte höll. Nere vid takfot deformerades plåten inte. Enligt plåttillverkarens informationsmaterial är tillåten belastning ca $1,0 \text{ kN/m}^2$ för den använda plåten. Utan hänsyn till snöfickan har plåten alltså tillfredsställande dimensioner. Pga snöfickan, jämför fig.1, har den verkliga snölasten emellertid varit avsevärt mycket större än den last som gäller för horisontella tak.

Fig. 1 Tvärsektion av snöfickan

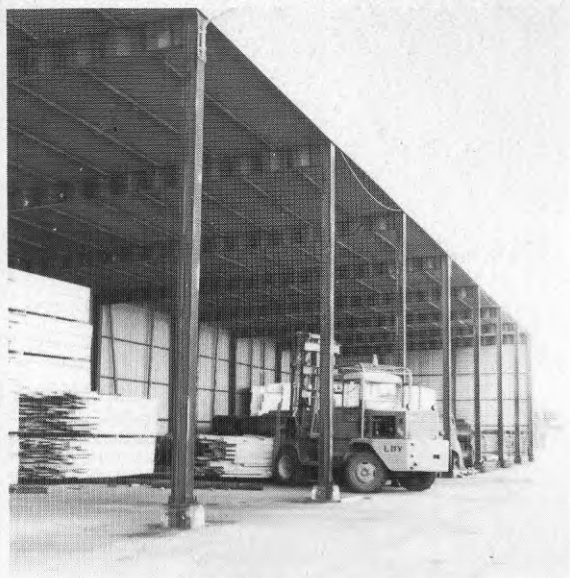
4. SKADA: Livet i en av balkarna nära takets mitt skjувbucklade nära ena upplaget. Eventuellt initierades bucklingen av livintryckning. Övriga balkar visade ingen tendens till skador. Brottet har skett på balk nr 6 från ena gaveln räknat, fig.1. Fig.5 visar tydligt hur skjувbucklingen har skett. Bucklingen har börjat under den andra åsen från långsidan räknat, dvs 1,2 m från pelaren. Livplåtsbucklingen innebar att balken sjönk ner ca 10 cm.

Fig.3 Den skadade byggnaden

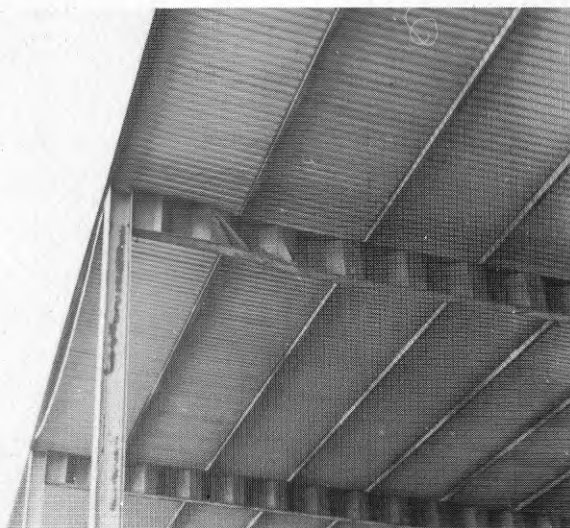
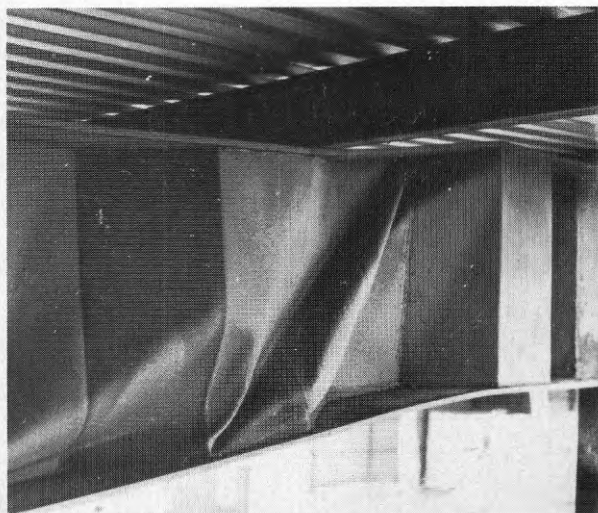
5. ORSAK: Takbalken var dimensionerad för snölasten $1,4 \text{ kN/m}^2$ (exceptionell last). Enligt uppgift låg en ansamling av snö just över den balk som skadats. Där fanns ca 60 cm blöt snö, ca 10 cm mer snö än på övriga taket. På ett plant garagetak i närheten uppmättes snövikten $1,8 \text{ kN/m}^2$, varefter taket skottades. Den snö som föll därefter vägdes till $0,3 \text{ kN/m}^2$. Detta skulle alltså motsvara en snölast av ca $2,1 \text{ kN/m}^2$. Den dimensionerande snölasten ($1,4 \text{ kN/m}^2$) motsvarar ett "brottvärde" av $1,4 \cdot 1,3 = 1,82 \text{ kN/m}^2$. Det verkar därför troligt att snölasten har överstigit den "normenliga" snölasten och förorsakat brottet.

Fig.5 Detalj av den skadade balken

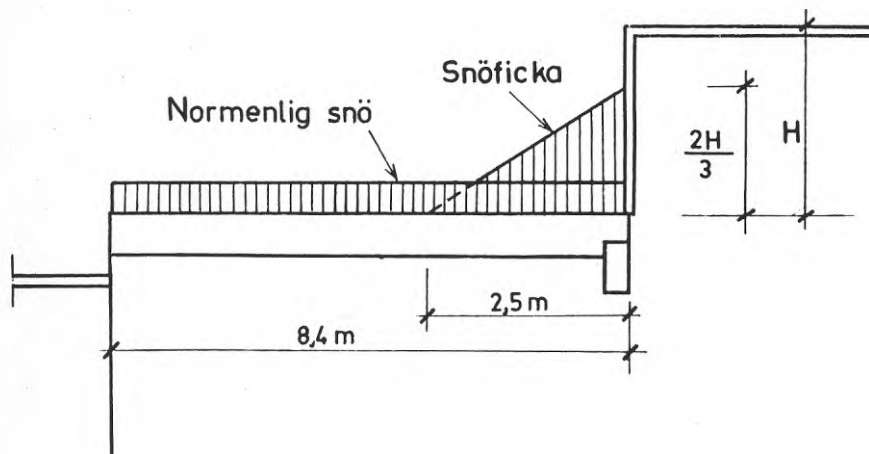
$\sigma_{\perp \max} = 0,7 \text{ MPa}$ vid lasten $1,0 \text{ kN/m}$. Normenlig last uppgår till $2,0 \text{ kN/m}$ och med hänsyn till snöficka fås $\sigma_{\perp} \approx 2,5 \text{ MPa}$. Brottvärdet för σ_{\perp} är av storleksordningen $1,5 \text{ MPa} - 2,5 \text{ MPa}$.

Fig.4 Vid kontrollberäkning efter raset antagen snöficka.

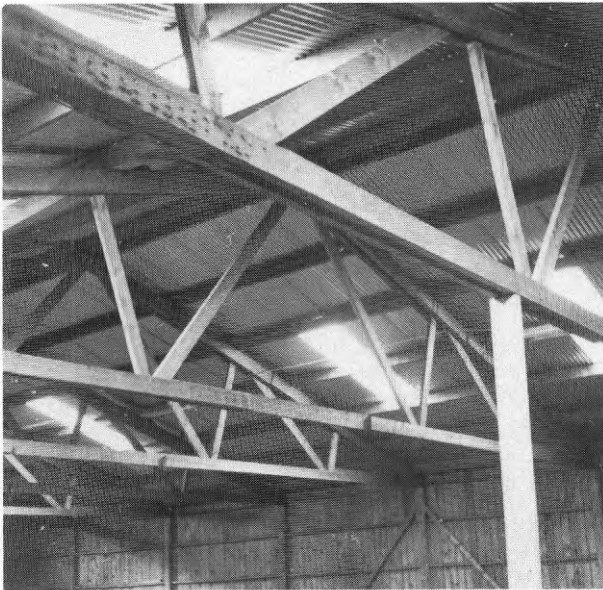
Fig. 3 Fackverkstakstolar. Skadad takstol med stötta.

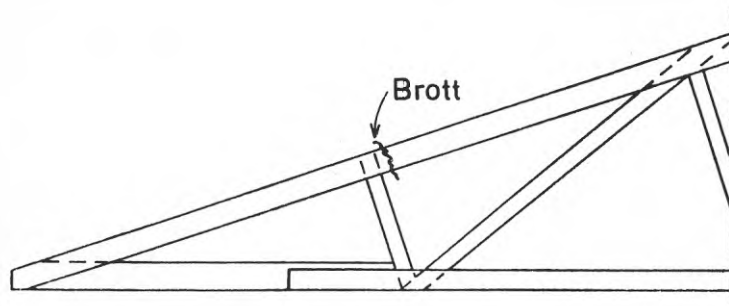
5. ORSAK: Två alternativa brottorsaker är knäckning i sidled av överramsstången mellan takåsarna och brott i första diagonalens infästning i underramsstången. I denna infästning fanns inga taggplåtar. I vissa andra förband fanns endast en taggplåt. Kontrollberäkningar med en rimligt antagen snöficka ger snölasten enligt fig. 5. I överramsstången närmast upp-lag blir tryckkraften 140 kN och i motsvarande underramsstång blir dragkraften 133 kN. Elastisk knäckning av överramsstångens enskilda delar mellan åsinfästningarna motsvarar en kritisk tryckkraft på 2 x 96 kN dvs drygt 35 %

Fig.4 Brottställe i överslagsstång

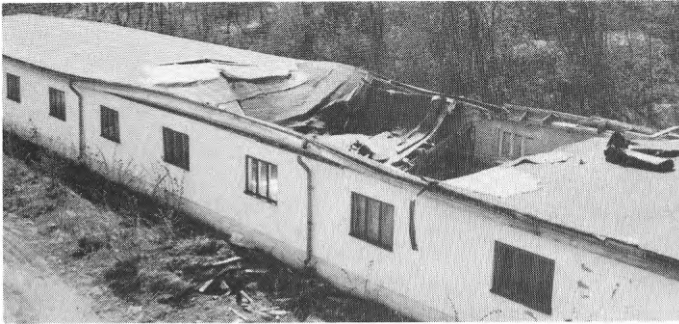
4. SKADA: Delar av taket störtade in på grund av brott i 3 takstolar. Snölasten uppmättes efter raset till 1,8 - 2,3 kN/m² på kvarvarande delar. Raset inträffade omkring den 10/2 1977.

5. ORSAK: Den direkta brottorsaken är svår att fastställa.
Troligtvis förorsakades brottet av att skarvlapparna i underramsstången var uppspruckna horisontellt genom alla skruvhål.
Skarvlapparnas spruckna tillstånd borde normalt inte ha haft någon betydelse när ramstången troligen var föga belastad på grund av underspänningen. Emellertid har dragstagsinfästningen med tiden skurit sig in i träet mer och mer och därigenom förkortat avståndet mellan infästningarna. Detta har i sin tur inneburit att underspänningen delvis förlorat sin verkan varigenom kraften i underramsstången ökat. Med den flacka lutning 1:10 som dragstaget hade innebär förskjutningen 1 cm av infästningspunkten att dragstaget sjunker 10 cm i spannmitt. Det är troligt att dragstaget haft mindre betydelse för takstolens bärförmåga.

Fig.2 Rasat takparti

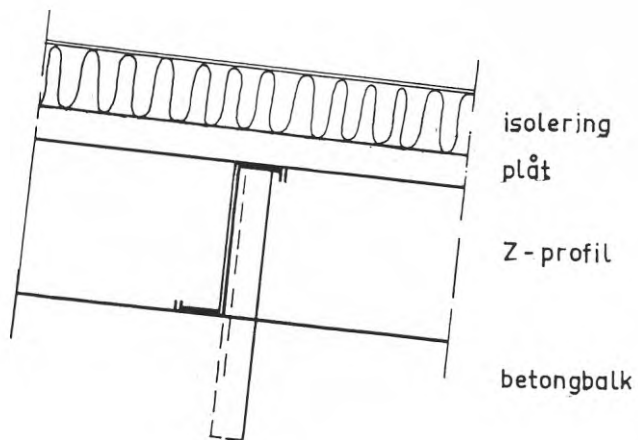
5. ORSAK: Dimensioneringen var gjord utan hänsyn tagen till snöfickan. Uppmätta snödjup i snöfickan motsvarar en last av ca 2 - 2,4 kN/m², vilket är 1,0 kN/m² mer än vad SBN 1975 anger för exceptionell snölast. Z-balkarnas "felvändning" torde spela mindre roll för bärrigheten. Sidokrafterna som skall överföras till plåten via skruvförbandet påverkas däremot. Kontrollberäkningar med egenvikten 0,25 kN/m² och exceptionell snölast 1,4 kN/m² ger spänningarna 220 och 225 MPa i fält resp. över stöd. För stål med $\sigma_{su} = 340$ MPa är tillåten spänning vid exceptionell belastning 250 MPa.

Pga snöfickan har lasten varit nästan dubbelt så stor som den normenliga snölasten. Skadeorsaken är troligtvis snöfickan.

Fig.1 Infästning av Z-balk

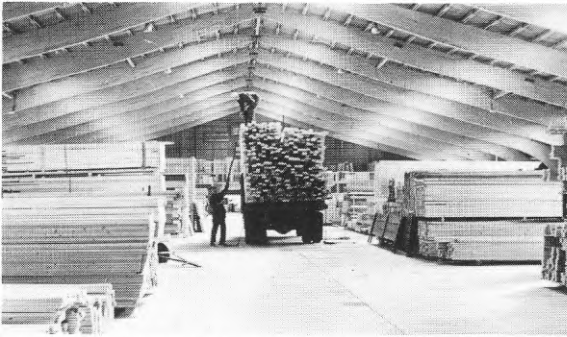
4. SKADA: En limträramhalva på den mest belastade sidan, lovartsidan,
sprack från nocken och ungefär 14 m längs takfallet i början
av mars 1977. Sprickan låg i anslutning till en limfog unge-
fär 30 cm från underkanten. Sprickans ungefärliga läge
är markerat i fig. 5.
I samband med besök iaktogs hur påsalningens "takbalkar"
var spruckna vid infästningen dels vid den skadade ramen,
dels vid en ram på ömse sidor om denna.
Uppmätningar av snödjupet i samband med snöskottning
visade på ett genomsnittsdjup av 80 cm på lovartsidan.
På läsidan var djupet 20-30 cm mindre.

Fig.1 Stomme av limträramar

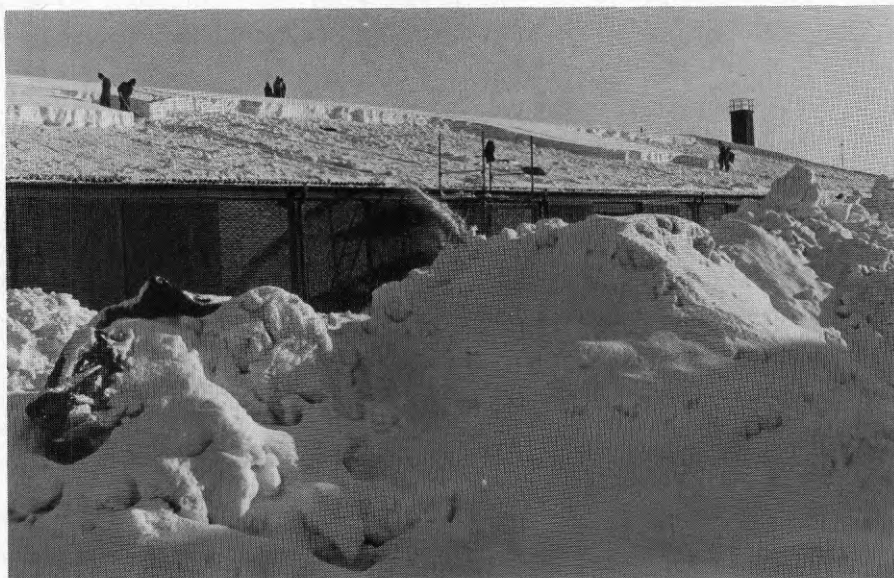
Fig.3 Snöskottning på taket

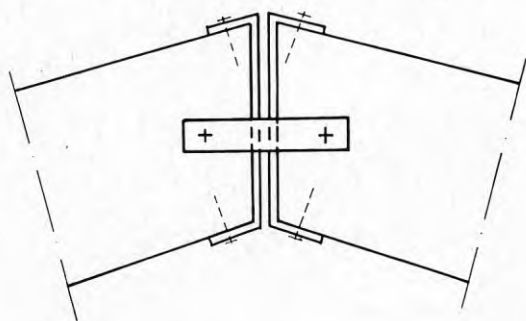
Den längsgående sprickan som har startat vid nocken har troligen uppstått på grund av att snölasten givit höga skjuvspänningar samtidigt som lamellfogens hållfasthet varit låg. En bidragande faktor kan även ha varit spjälknings-
spänningar på grund av den koncentrerade lastförningen. Kontrollberäkningar med egenvikt och normenlig snö fördelad enligt SBN ger skjuvspänningen $\tau = 1,0 \text{ MPa}$ vid nocken. Med egenvikt och snöbelastningen $3 \cdot 0,8 = 2,4 \text{ kN/m}^2$ fördelad enligt SBN 1975 ökar $\tau = 1,9 \text{ MPa}$. Skjuvhållfastheten för limträ utan torksprickor eller liknande är i storleksordningen 5-7 MPa.

Fig.4 Beslagning i nock

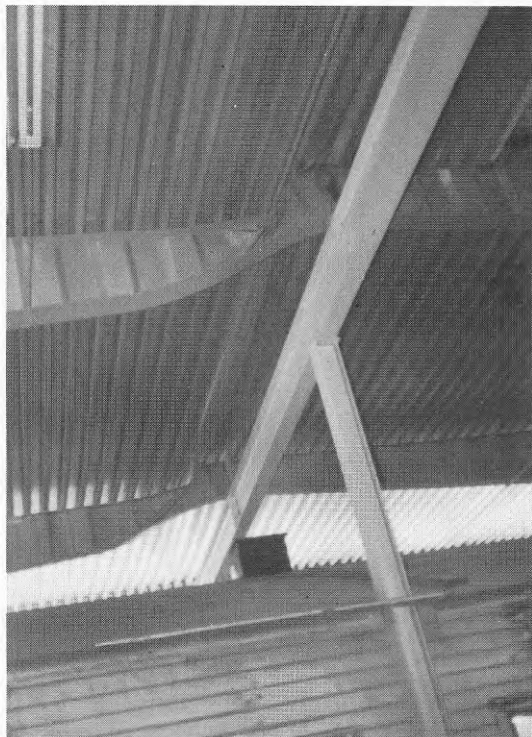
Brottsorsaken synes vara en kombination av ett flertal samverkande faktorer. Dels har underflänsens lutning en negativ inverkan på den tvärkraftsupptagande förmågan hos livet, dels användes endast enkel livavstyvning över IPE-profilen, dels var angivna laster (egentyngder) för små (den av entreprenören angivna linjelasten var 9,55 kN/m men borde rätteligen varit 9,80 kN/m), dels överskred snölasten som tidigare nämnts den dimensionerande lasten (endast vanligt lastfall). Vid konstruktionstillfället gällde SBN 67 i vilken inga exceptionella snölaster fanns angivna. Den exceptionella snölasten i SBN 1975 är 40 % högre än den vanliga snölasten. Takplåtarna var kontinuerligt upplagda över två fack vilket innebär att stödreaktionen i mitten, dvs linjelasten på Rana-balken, var ca 25 % större än vad man normalt brukar räkna med. Brottsorsaken är alltså en kombination av överlast och underdimensionering.

Fig.3 och 4
Delar av det skadade taket

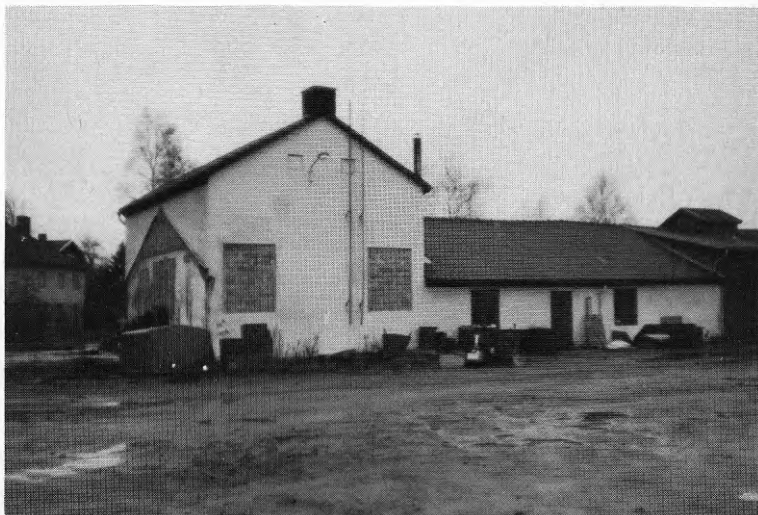
4. SKADA: Enligt uppgift tryckte takstolarna ut väggarna. Snömängden under vintern var enligt uppgift mer än normal med 1 m djup snö på marken. Den nerrasade byggnadsdelen låg öster om och intill en högre byggnadsdel vars sadeltak låg vinkelrätt mot den lägre delens, fig.1. Raset inträffade i början av februari 1977.

5. ORSAK: Uppgiften om att väggarna trycktes ut pekar på att takstolen brustit. Byggnadsutformningen gör det troligt att en snöficka utbildades.

Fig.1 Kvarvarande del av byggnaden

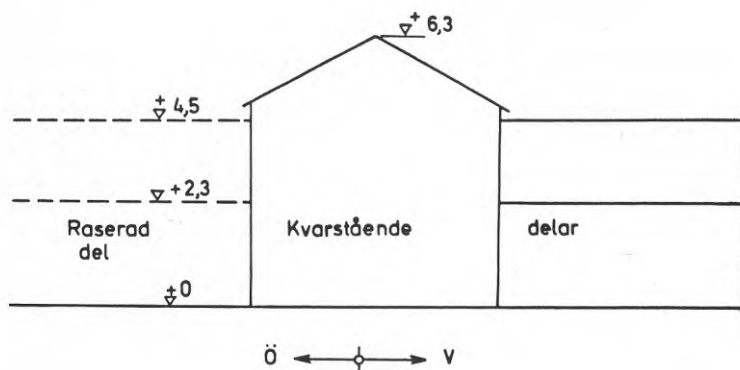
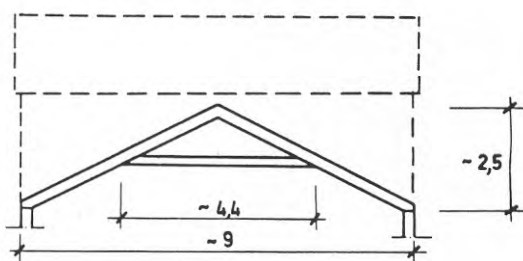
Fig. 3 Vy av byggnadskroppen och sektion genom nedrasad del.

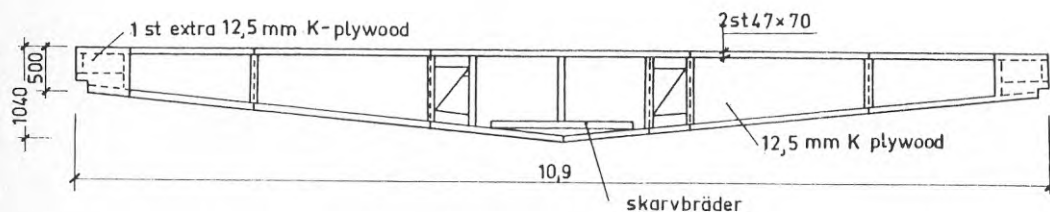
5. ORSAK: Enligt tillverkaren förelåg ett tillverkningsfel. Skarvlimningen hade förstörts genom oförsiktig hantering efter spiklimningen. Tillverkarens kontrollberäkningar visar att böjdragspänningen i plywoodlivet vid normenlig last överskrider den tillåtna spänningen med upp till 70 %. Med maximalt moment enligt tillverkarens beräkningar är limfogspänningen ungefär 0,4 MPa enligt kontrollberäkningar av en fristående konsult. Tillåtet värde för spiklimning är normalt 0,6 MPa, men SBN 1975 föreskriver att hållfastheten numera skall visas genom provning.

En enkel uppskattning av det komplicerade påkännings-
tillståndet visar dessutom att panelskjuvspänningen i liv-
delen mellan fläns och skarvlappar är ungefär 5 MPa mot
tillåtet 2 MPa enligt SBN 1975.

Fig.1 Vy av skadad takbalk

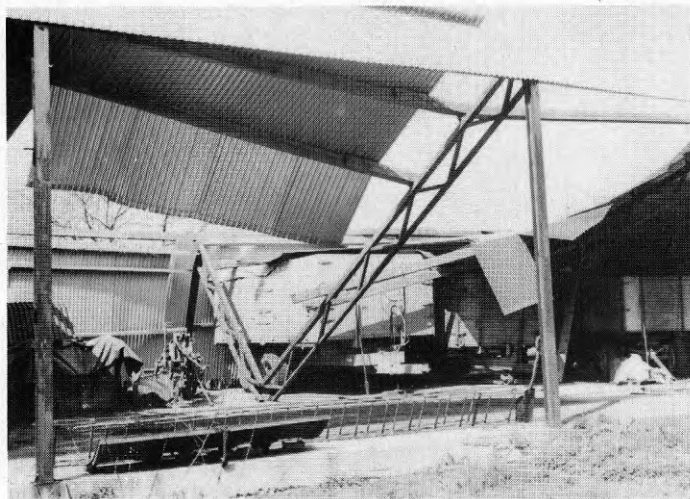
4. SKADA: Tre av fackverksbalkarna rasade pga brott i en svetsad skarv i underramsstången. Skarvens läge anges i fig.2. Brottstället var beläget i stången med näst största stångkraften. Brottet i fackverket visas i fig.3 och 4. Taket hade skottats en gång efter det första stora snöfallet så jämförelse med SMHI:s mätningar av snödjup på mark är inte relevant i detta sammanhang.

5. ORSAK: Brotten i skarvarna berodde på dåligt utförda svetsar. Beräkning med normenlig snölast visar att fackverket dessutom var underdimensionerat. Den tillåtna snölasten är av storleksordningen 0,5 kN/m² i stället för 1,0 kN/m² som krävdes i SBN 67. Vid normenlig snölast fås en maximal dragkraft på ca 250 kN. Motsvarande spänning i underramsstången blir ca 260 MPa. Den beräknade spänningen i svetsen vid brottstället, fortfarande med normenlig snölast, blir ca 470 MPa.
Den primära skadeorsaken var utförandefel.

Fig. 3 Rasad fackverkstakstol

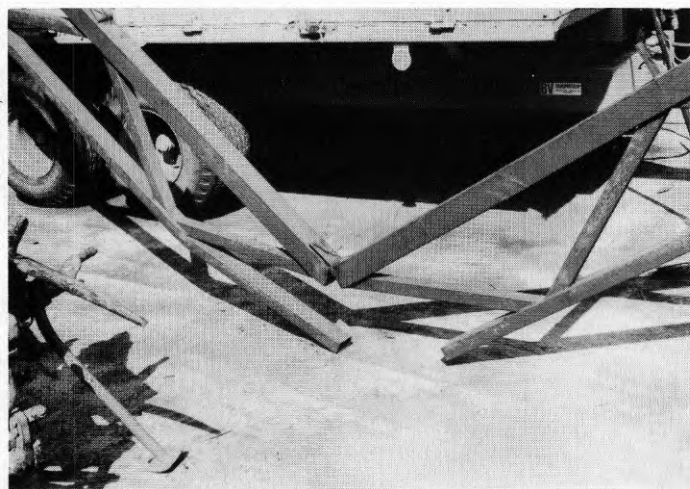
Fig. 4 Brottstället

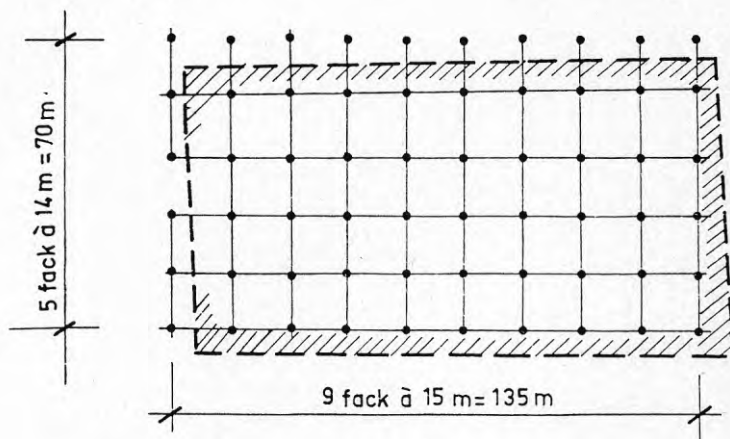
Fig. 1 Pelarplan samt takskivans läge efter raset.

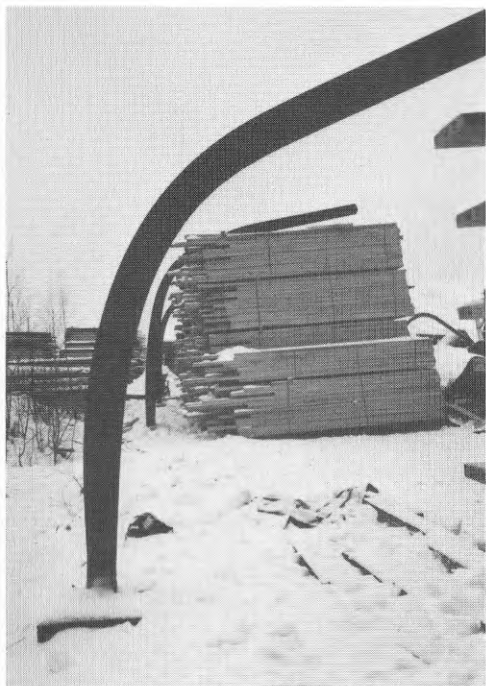
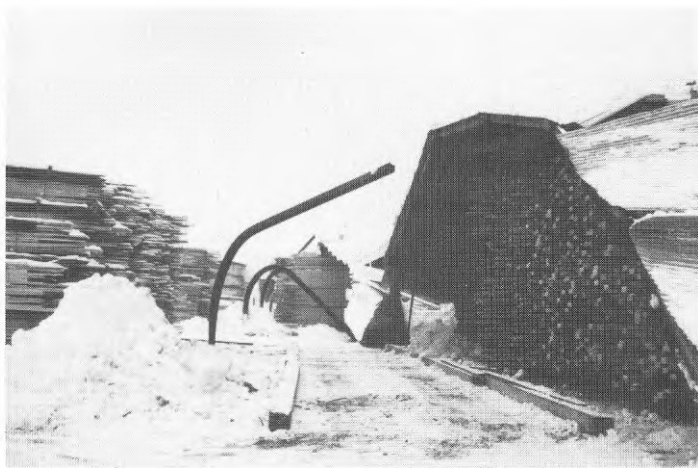
5. ORSAK: Pelarna var klart underdimensionerade. Snölastens storlek var med uppmätta värden på snödjup och tunghet insatta ca $0,5 \cdot 2,6 = 1,4$ kN/m². Den normenliga snölasten är 1,5 kN/m² enligt SBN 1975. Lasten per pelare orsakad av egenvikt och snö blir ca $(0,35 + 0,53 \cdot 2,6) \cdot 15 \cdot 14 = 364$ kN. Om pelarna antas fungera enligt Eulers första knäckfall, dvs inspända i grunden och rörliga i toppen, blir knäcklasten ungefär 105 kN/pelare. Slankhetstalet L/i blir ungefär 400, dvs avsevärt mycket mer än vad StBK-N1 tillåter. Om vi i stället räknar bakvägen och utgår från brottlasten 360 kN/pelare får vi knäcklängden till $1,08 \times$ pelarlängden ($\beta L = 1,08 L$). Pelarna verkar

förstyvande för varandra. Den verkliga knäcklasten är alltså ungefär lika med den som svarar mot Eulers 2:a knäckfall. Samtliga pelare utom gavelpelarna är vända åt samma håll.

Fig. 4 och 5 Knäckta pelare

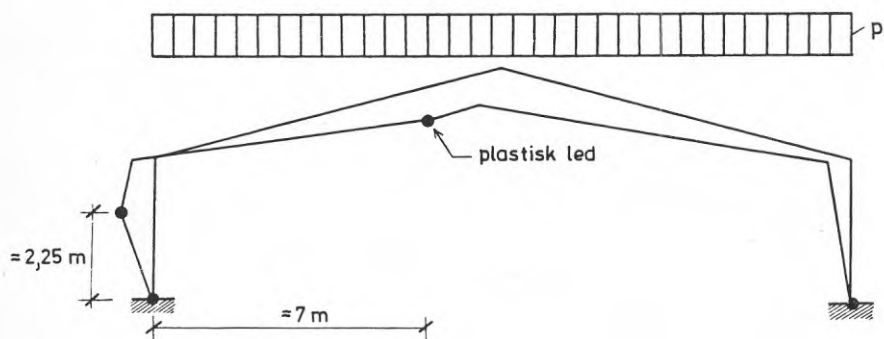
4. SKADA: Hallen rasade någon gång mellan 19/2 och 21/2. Vid ras-tillfället fanns närmare 1 m snö på taket. Vid raset deformerades ramarna med plastiska leder enligt fig. 3. Ramhörnet knäckte (böjde ut i sidled) och infästningen till grunden vreds loss. Undergjutningen under fotplåten var "bara grus".

5. ORSAK: Primärt har skadan orsakats av den stora snölasten. Raset kan ha initierats av dåliga fingerskarvar hos takåsarna. När dessa brustit har sidostagningen försvunnit och ramen vippat. Alternativt kan raset initierats av att innerdelen av ramhörnet inte var stagad utan kunde knäcka i sidled. Vilken av de två möjliga anledningarna som varit avgörande är inte helt klart. Det fanns två likadana byggnader inom området, varav en rasade. En gränslastberäkning ger en tillåten exceptionell snölast 1,9 kN/m². Den primära skadeorsaken är den stora snölasten.

Fig. 3 Brottdeformation
