**Snöskador vintern
1976—1977**

**Bengt Johannesson
Germund Johansson**

Denna rapport hänför sig till forskningsanslag
770589-3 från Statens råd för byggnadsforskning
till Inst. för konstruktionsteknik, Stål- och
träbyggnad, CTH, Göteborg.

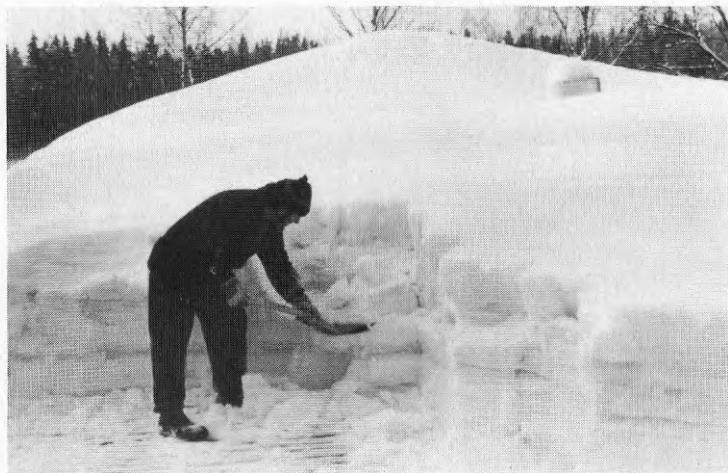
Fig. 4 Skotning av taket. Lägg märke till snödjupet.

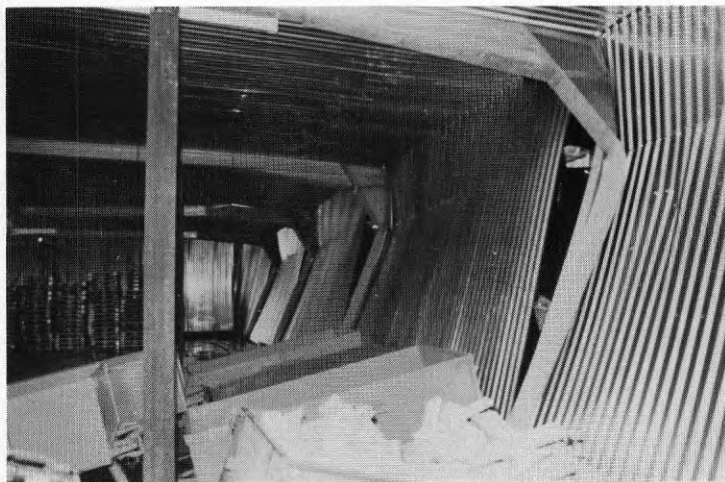
4. SKADA: Hallen rasade någon gång mellan 19/2 och 21/2. Vid ras-tillfället fanns närmare 1 m snö på taket. Vid raset deformerades ramarna med plastiska leder enligt fig. 3. Ramhörnet knäckte (böjde ut i sidled) och infästningen till grunden vreds loss. Undergjutningen under fotplåten var "bara grus".

Fig. 5 Utknäckt innerfläns på pelare

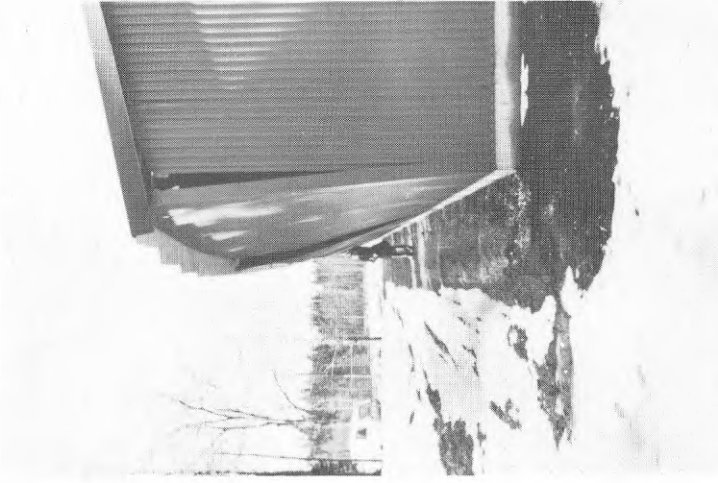
Fig.7 Sidodeformation

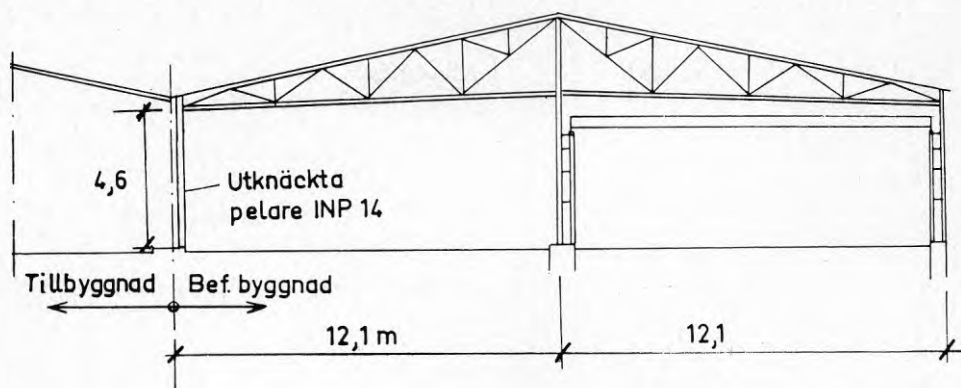
4. SKADA: Pelarna i den gamla byggnaden knäckte i sidled och drog med sig delar av taket. Skruvförbandet mellan takstol och pelare slets sönder. Den nya byggnaden förblev helt oskadad bortsett från smärre skador i ränn dalen. Snömängden varierade mellan 30 cm vid nocken och 90 cm nere i ränn dalen mellan byggnaderna. Raset inträffade den 26/1 1977.

5. ORSAK: Vägg, till ca 3,6 m höjd, i den gamla byggnaden intill nybygget hade tagits bort delvis för att möjliggöra passage mellan byggnaderna. Härigenom ökade pelarnas slankhetskoefficient från $\lambda = 82$ (styva leden) till $\lambda = 257$ (veka leden), om upplagen antas ledade. Enligt StBK-N1 får inte λ överstiga 200. Den aktuella snölasten och egenvikten uppskattades ge lasten 70 kN per pelare. Knäcklasten vid Eulers andra knäckfall är ungefär 56 kN.

Fig.1 Sektion genom befintlig byggnad

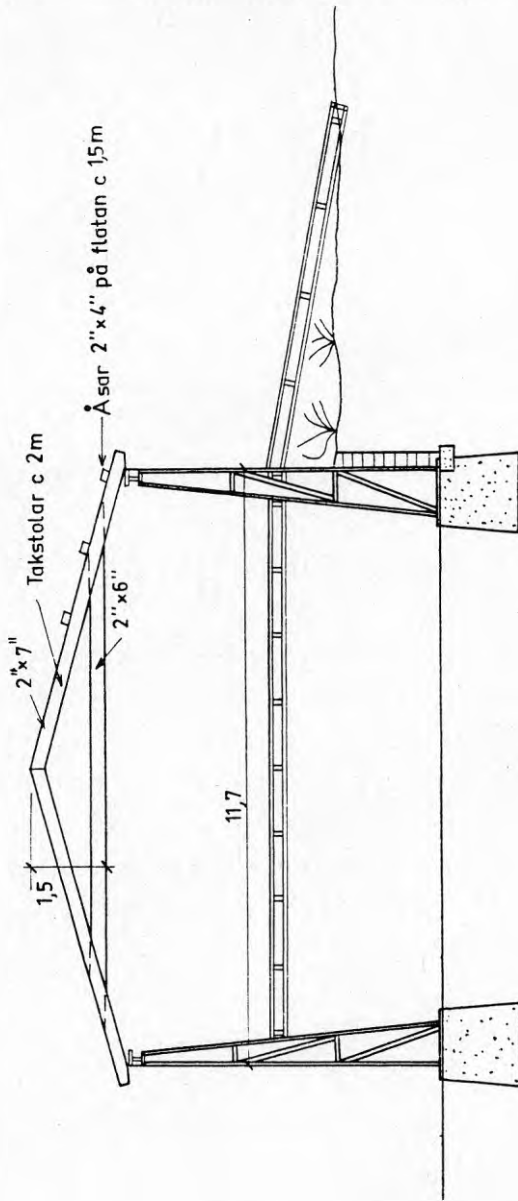
4. SKADA: Taket rasade in på grund av brott i ca 5 takstolar. Snömängden anges ha varit exceptionellt stor - gissningsvis mellan 1,5 och 2 kN/m². Skadan inträffade i mitten av februari 1977 - troligen efter den 19/2 då 13 mm nederbörd föll enligt SMHI.

5. ORSAK: Enligt uppgift har den primära brottorsaken varit alltför klena spikförband. Eftersom inga uppgifter finns om spikförbanden kan dessa ej kontrolleras.
Med vanlig snölast enligt SBN 1975 fås maximal böjspänning 107 MPa i ramstängerna och maximal dragspänning 5,3 MPa i hanbjälken. I förbandet mellan ramstängerna och hanbjälken skulle behövts 79 st enskäriga spik 100 x 37. Antas brottspänningen $\sigma_b = 24$ MPa för virket skulle snölasten kunna vara högst 17 % av normenlig snölast. Enbart egenviktslast 0,1 kN/m² ger böjspänningen $\sigma_b = 6,7$ MPa vilket är 10 % mer än tillåtet för Ö-virke.
Takstolen var underdimensionerad.

Fig. 1 Sektion genom förrådsbyggnaden

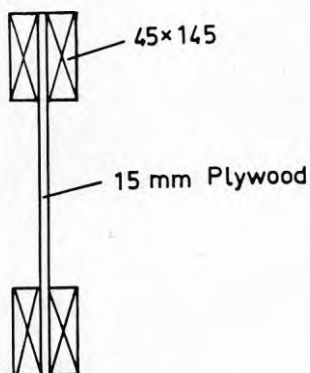
4. SKADA: Dragbrott erhöles i en flänsskarv i underflänsen vilket medförde att två balkar tvärt bröts av. Två intilliggande balkar fick begynnande brott i liv- och flänsskarvar, men hängde kvar på upplagen troligen tack vare en viss lastminskning genom de två första balkarnas kollaps. Skadan inträffade den 30/1 1977. Snölasten beräknades av lantbruksstyrelsen ha varit 1,2 kN/m² vid skadetillfället.

5. ORSAK: Den direkta brottorsaken var otillfredsställande utförd limning som resulterat i mycket låg hållfasthet hos limfogarna. Endast ca 30 % av limfogytan mellan skarvlapp och flänsvirke hade erhållit tillräckligt limtryck. Resten av limfogytan var bestruken med lim som härdat utan kontakt med motstående limyta. Den dåliga limningen orsakades av att virket kupat och slagit sig. Även fogarna mellan livplywood och flänsvirke var undermåliga. Spikningen gav inte tillräckligt tryck för att åstadkomma erforderligt plana limytor. Dessutom har slät trådspik använts i stället för kamspik, som angavs i tillverkningsanvisningarna.

Kontrollberäkning av flänsskarven ger medelskjuvpåkänningen 2,2 MPa i limfogarna för den uppmätta snölasten. Normalt skall skjuvhållfastheten i en spiklimmad skarv vara minst $\tau = 3$ MPa vid korttidsprov, vilket ungefär motsvarar långtidshållfastheten $\tau = 1,8$ MPa. Med 30 % anligning i skarven har skjuvspänningen i limfogen varit ca $\tau = 2,2/0,3 = 7,3$ MPa vilket är ett relativt högt hållfasthetsvärde även för en väl utförd presslimmad fog. Även vid en fullgod limning var skarvarna underdimensionerade. Brottorsaken var tillverkningsfel.

Fig.1 Sektion av plywoodbalk

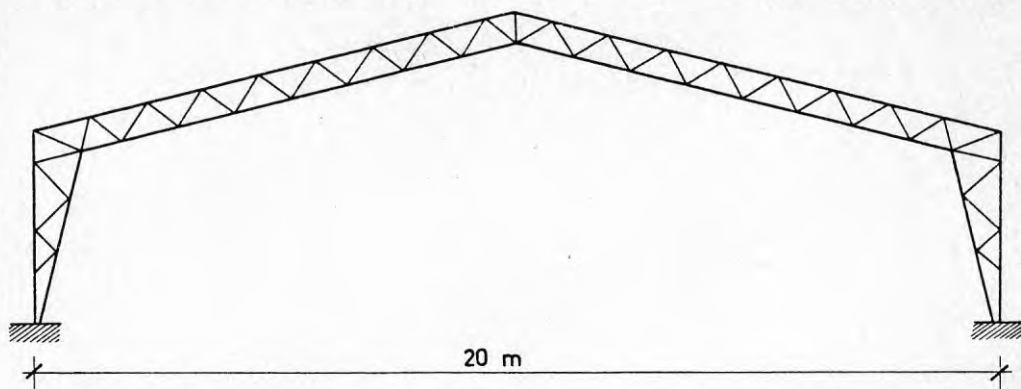
Fig.1 Ram

4. SKADA: Hallen rasade den 29-30/1 1977. Svetsbrott uppstod i det yttre ramhörnet, jfr fig.2. Vid skadetillfället fanns ca 70 cm snö på taket, varav 20-30 cm var frusen till is (tillverkarens uppgifter). Enligt byggherren vägdes snön på provytor och enligt dessa mätningar var belastningen omkring 1,0 kN/m². Det tidigare redovisade snödjupet (70 cm) motsvarar en last på 1,5 - 2,5 kN/m².

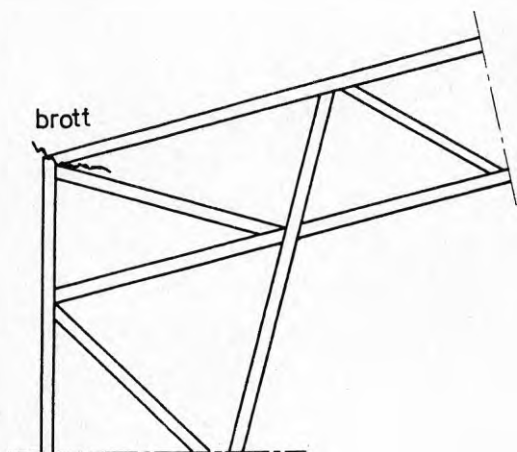
5. ORSAK: Taket har beräknats för snölasten 1,5 kN/m² vilket innebär att taket borde hållit. Brottet i svetsen torde ha orsakats av mindre gott svetsutförande.

Fig.2 Brottställe

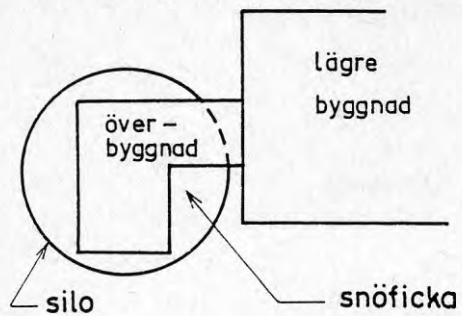
Fig.1 Plan

4. SKADA: Plåten har fått stora nedböjningar pga fläns- och livbuckling. Takplåten låg kvar på plats dvs inga ras skedde. Bucklingen förekom ute i fält där vissa av plåtarna veckades i både liv och profiltopp. Uppmätt maximalt snödjup på taket var 1,6 m. Denna mätning gjordes i en snöficka.

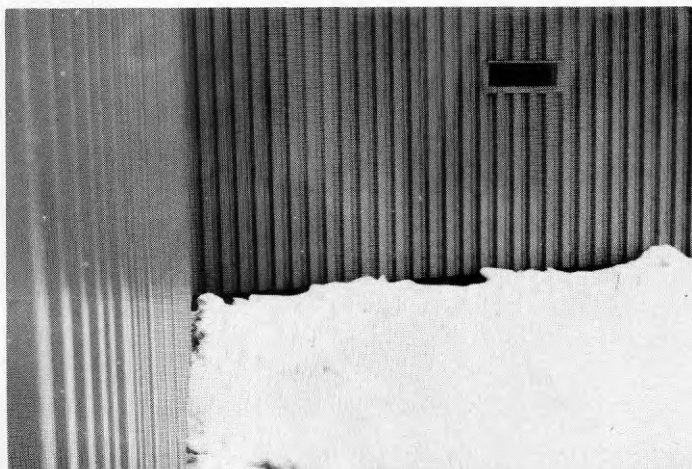
5. ORSAK: Anledningen till skadorna är att plåten dimensionerats utan hänsyn tagen till snöfickan. Snön på taket har vägts och tungheten bestämdes till $4,0 \text{ kN/m}^3$. Med snödjupet 1,6 m motsvarar detta en belastning av ca 6 kN/m^2 . Belastningen var alltså ca 3 ggr större än exceptionell snölast enligt SBN 1975. Sträckgränsen hos plåtmaterialet var 350 N/mm^2 enligt provningar. Normerat värde är 320 N/mm^2 . Fig.3 och 4 visar hur plåten har bucklat. Om plåten har bucklat över stöd framgår inte av besiktningsprotokollet. Snöfickan är alltså skadeorsaken.

Fig.2 Snöficka

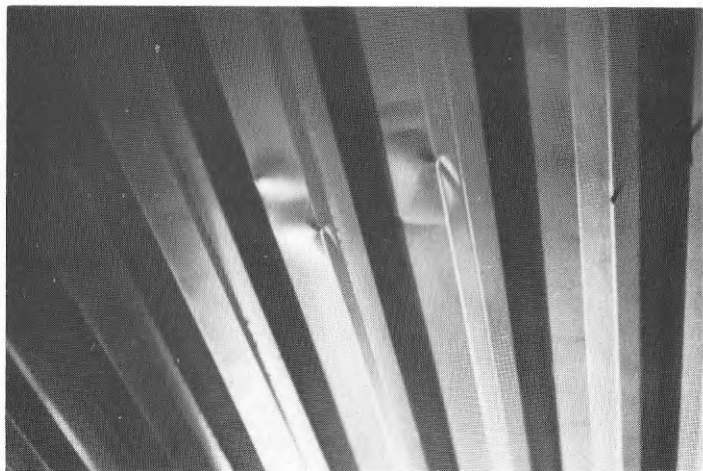
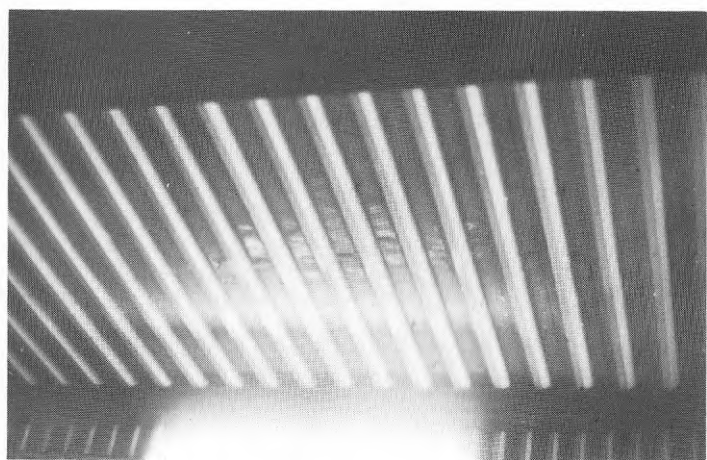
Fig. 3 och 4 Bucklad plåt

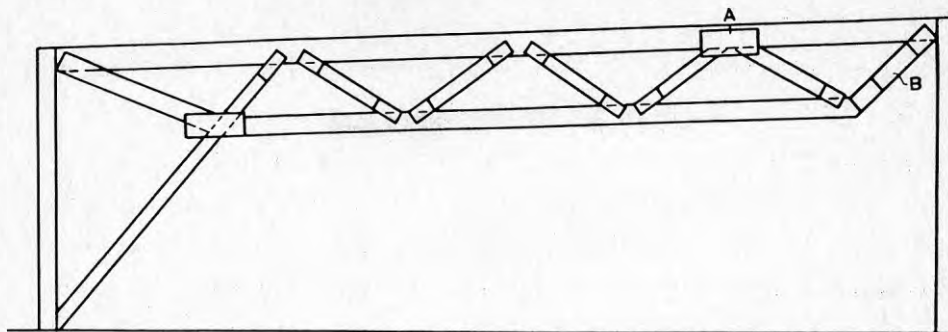
Fig. 1 Huvudbärare i garaget

5. ORSAK: Spikplåten har varit felaktigt placerad. Dels har inte förankringen skett tillräckligt långt ner på underramen, dels har förankringsytan blivit för liten. Ju längre ner förankringen sker desto mindre är risken att sprickor uppstår. Erforderlig förankringsyta mot underramen vid den aktuella snölasten $2,4 \text{ kN/m}^2$ är 132 cm^2 . Enligt konstruktionsberäkningarna räcker 90 cm^2 vid snölasten $1,5 \text{ kN/m}^2$. Den effektiva förankringsytan enligt fig.2 är 41 cm^2 d v s ungefär 1/3-del av erforderligt värde vid den aktuella lasten. Brott bilden med utdragna spikplåtar svarar mot att förankringsytan varit för liten.

- Den förbandstyp som gått sönder behandlas inte särskilt i statens planverks anvisningar. Med en rimlig tolkning av givna anvisningar kan man räkna fram att inte ens garagets egen vikt $0,2 \text{ kN/m}^2$ kan tillåtas belasta huvudbärarna.

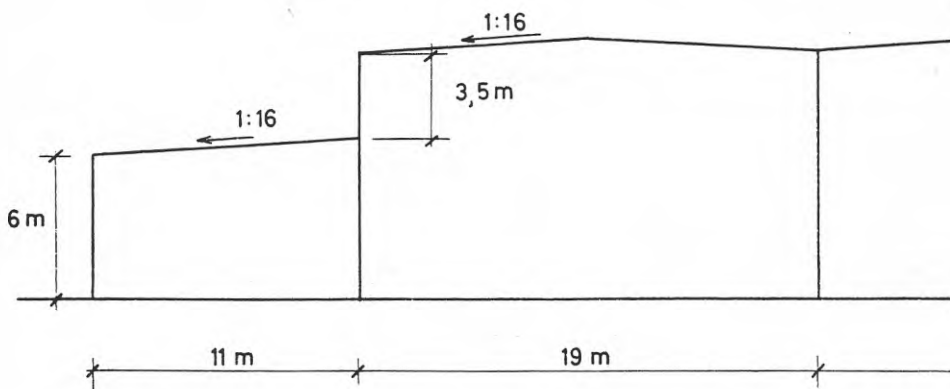
Fig.1 Tvärsektion

1. TYP AV BYGGNAD: Spårtak över järnväg, byggt omkring 1975. Plåttak.
Sektion visas i fig.1.
2. LÄGE, SNÖDJUP: Östra delen av Västernorrlands län, enligt SBN 1975 snözon C. SMHI redovisar maximalt uppmätt snödjup i Härnösand under januari och februari 1977 till 64 resp. 86 cm.
3. KONSTRUKTION: Takplåten bestod av DO-TP 100-1,2 kontinuerligt upplagd på betongbalkar över två fack. Plåtens spännvidd var 6 m per fack. Konstruktionen visas ytterligare i fig.2.
4. SKADA: Plåten bucklade över mittstödet. Vid dimensioneringen ökade man plåttjockleken från 1,0 till 1,2 mm pga risk för snöficka. Tillåten last för den använda plåten kontinuerligt upplagd över två fack är $q = 2,6 \text{ kN/m}^2$.
5. ORSAK: Pga snöfickan fick plåten avsevärt mycket större belastning än om den legat på ett horisontellt tak.

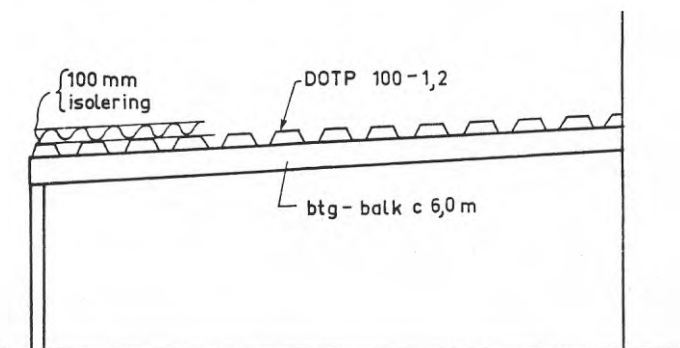
Fig.2 Det skadade taket

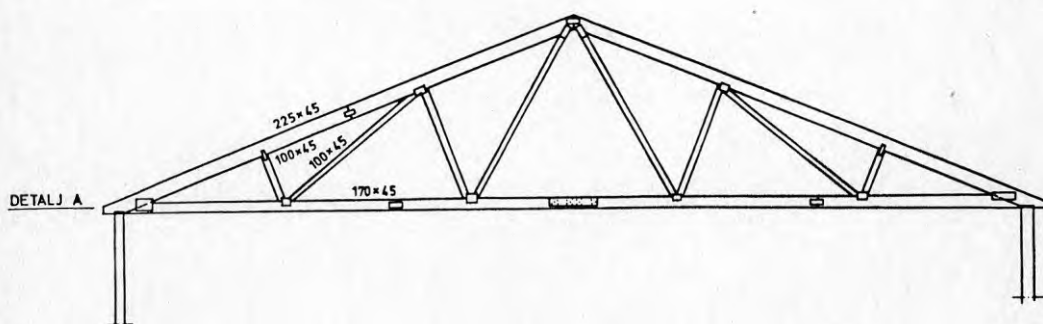
Fig.1 Fackverkstakstol

4. SKADA: Taket rasade in den 18/2 1977. Överramsstängerna sprack vid ena takfoten i princip enligt fig. 2. Uppsprickningen medförde att takstolarna förlorade sina upplag varvid hela taket störtade ner. Snödjupet på en maskinhall 50 m från svinhuset uppmättes till ca 45 cm. Enligt utredning motsvarar det $0,8 \text{ kN/m}^2$. Med tungheten 3 kN/m^3 för snö är vikten istället $1,35 \text{ kN/m}^2$, vilket är något lägre än den normenliga lasten.

5. ORSAK: Enligt uppgift har takstolarna dimensionerats med plywoodknutar vilka sedermera byttes mot spikplåtar för rationellare tillverkning. Därvid kan något misstag ha begåtts vid kontrollen av spikplåtens dimensionering och takstolens utförande. Enligt en annan uppgift har takstolarna dimensionerats för snölasten i södra Sverige och sedan använts i norra Sverige utan att centrumavståndet för takstolarna reducerats. Emellertid tycks skadeorsaken primärt vara en felaktigt placerad spikplåt. Enligt statens planverk, Godkännanderegler Nr 4, 1974 skall nämligen gälla:

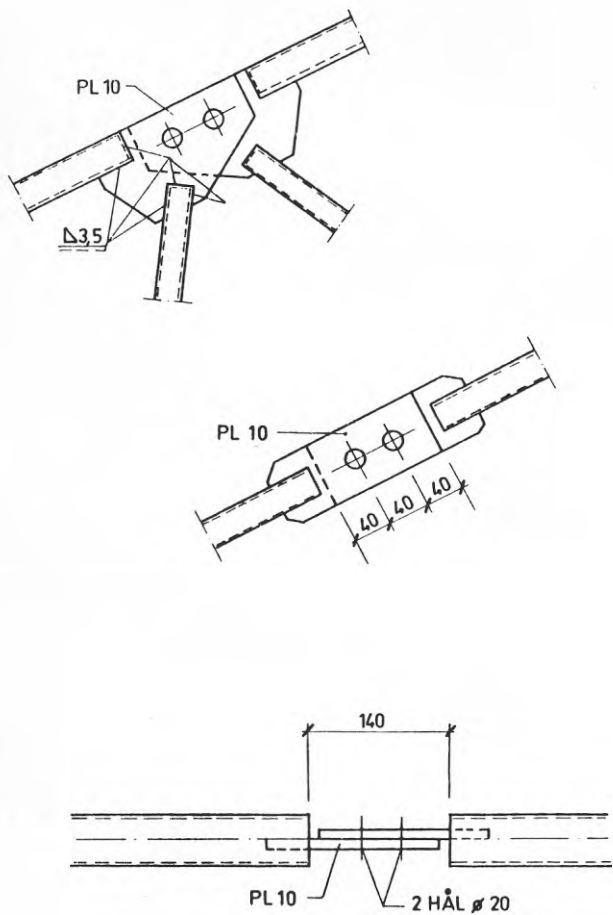
5. ORSAK: Enligt en utredning av raset av Orrje & Co var den troliga skadeorsaken excentriciteter i montageskarvarna, vilka gav upphov till böjande moment i skarven. Enbart snölasten har ej kunnat ge påkänningar som förklarar raset utan skadan torde orsakats av snö i kombination med vind. De stabiliserande vindförbanden har helt eller delvis satts ur funktion.

Fig.1 Skarvutformning

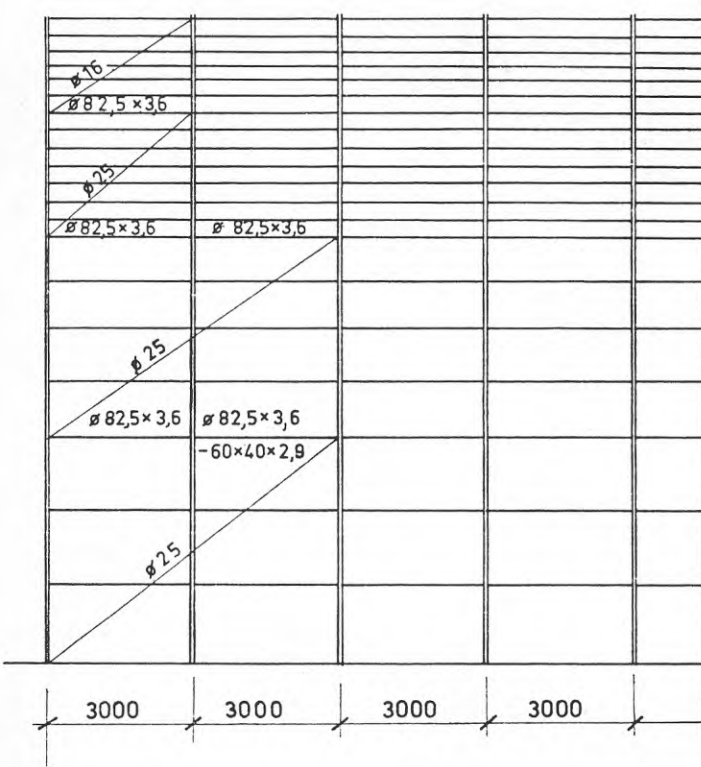
Fig.3 Vindförband

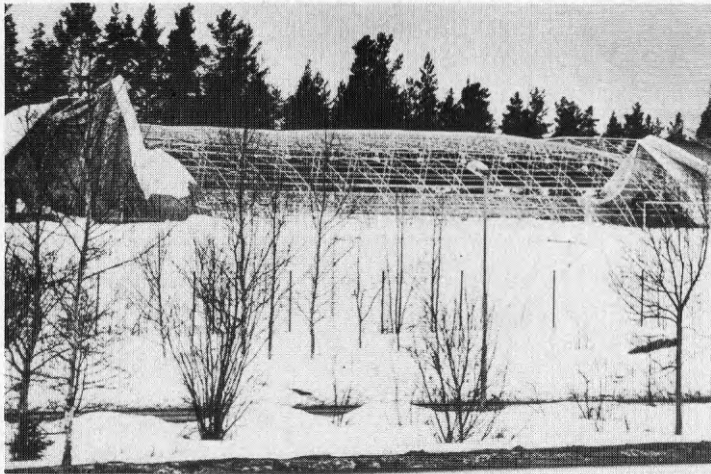
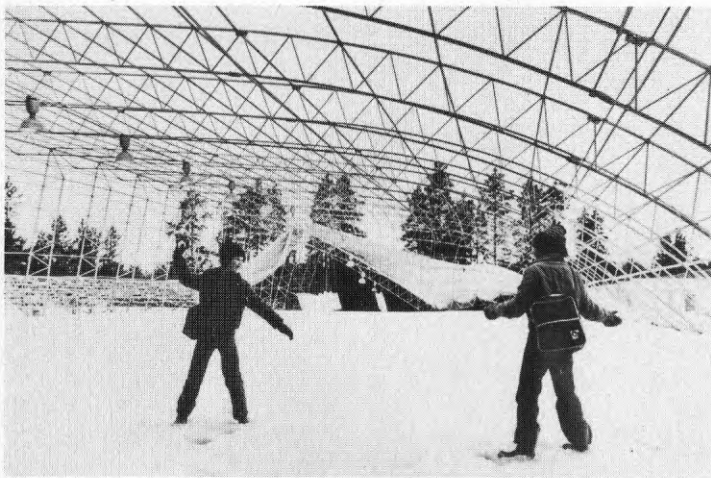
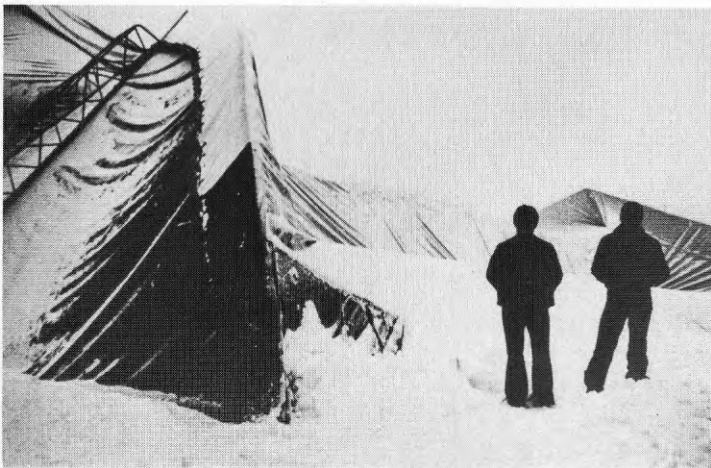
4. SKADA: Hela hallen störtade in den 2/12 1976 varvid samtliga 21 fackverksbågar rasade. Dagarna före rastillfället föll snö motsvarande ca 0,2 kN/m². Vidare blåste det maximalt 13 m/s vid rastillfället. Vid besiktning i januari 1977 konstaterades att samtliga bågar vikit sig i översta montageskarven, ca 6 m frånnocken. Inga tillverkningsfel eller materialdefekter iaktogs vid besiktningen.

Fig. 4-6 Den raserade hallen

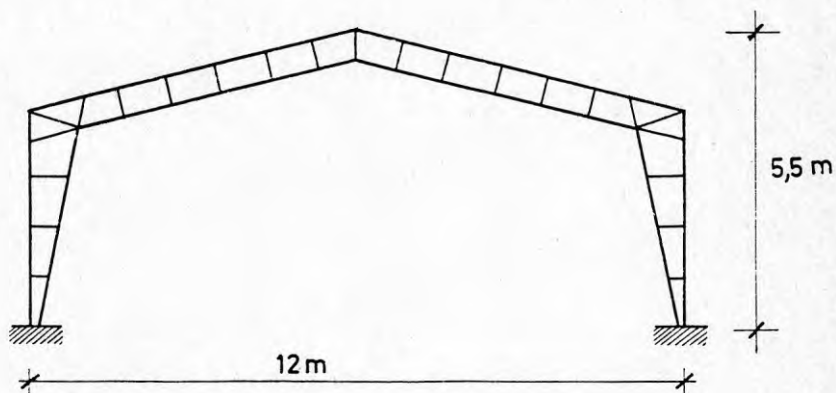
Fig.1 Ramen

5. ORSAK: Vid dimensioneringen av ramen bortsåg man från de tillskottsmoment som tvärkrafterna i över- resp. underramsstången gav upphov till. Eftersom enbart normalkrafterna leder till att använda profiler är fullt utnyttjade kommer de verkliga spänningarna att avsevärt överstiga de i beräkningen angivna. Vidare är åsar placerade mellan knutpunkterna och även detta ger tillskottsmoment och därmed även tillskottsspänningar. Överslagsmässigt ger tvärkraften 22 kN upphov till momentet $M \approx 22/2 \cdot 0,45 = 4,9$ kNm i över- resp. underramen. Motsvarande böjspänning är ungefär 90 MPa, dvs en tillskottsspänning som är lika stor som spänningen förorsakad av enbart normalkraft. Enligt uppgift från byggnadsinspektionen kunde man vid besiktningen konstatera dåliga

svetsar i den bärande stålramen. Hela stålstommen är skrotad och en ny hall är uppsatt. Brottet kan hänföras dels till felaktigt utförande (inkörning av ny svetsutrustning) och dels till underdimensionering.

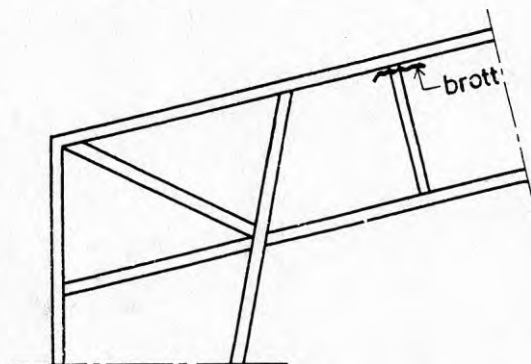
Fig.2 Brottställe

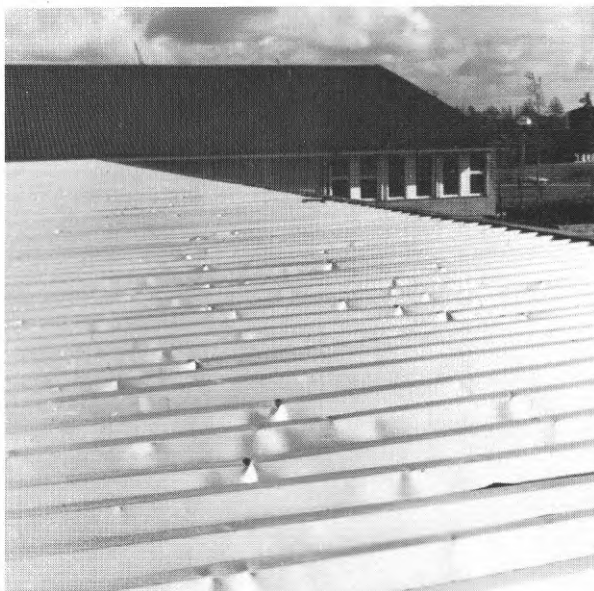
Skärmtak med trapetsprofilerad aluminiumplåt över skolentré. Taket ligger i anslutning till den skada som redovisas i objekt P5. En snöficka bildades. Takplåten uppvisade kvarstående bucklor, se fig.nedan.

Bucklad aluminiumplåt (P7)

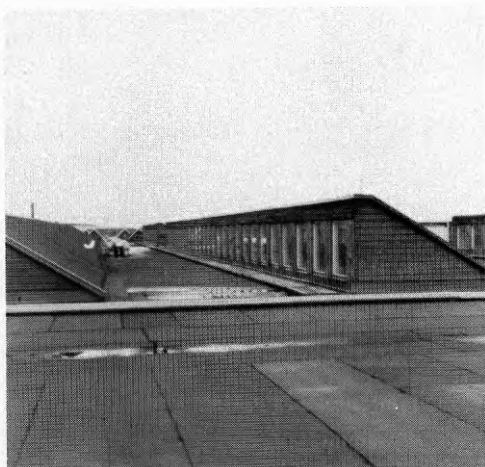
Skolbyggnad byggd 1975. Stora nedböjningar hos takkonstruktionen iaktogs. Byggnaden hade plant tak med påbyggnader för ljusinsläpp i klassrummen. Stora snömängder samlades vid ljusinsläppen.

Ljusinsläpp (R9)
