R47:1978

VILLA-80

**— fjorton energisnåla
småhus i Umeå**

1. byggskedet

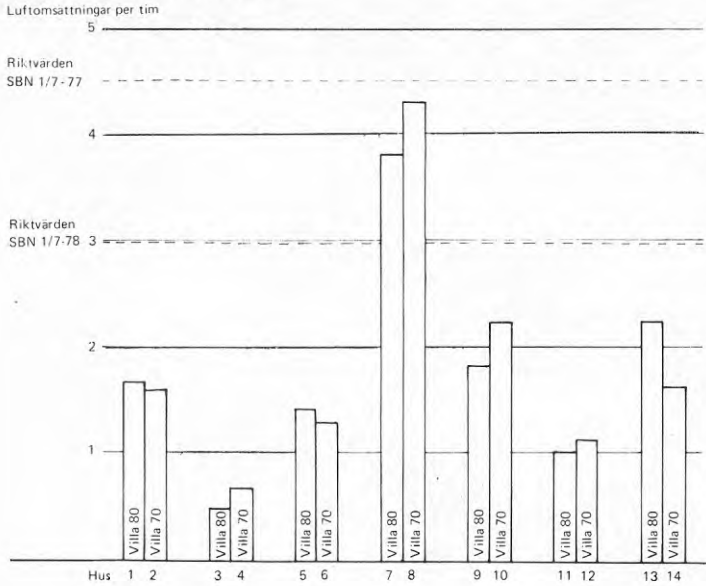
Fig 1

De iakttagelser som gjordes under byggskedet bekräftade när husen täthetsprovades och värmefotograferades. Vid täthetsprovningen varierade antalet luftomsättningar vid 50 Pa mellan 0,5 och 4,2 luftomsättningar per timme. I samtliga hus klarade man kraven i SBN -75 men Elementhus skulle inte klara angivna riktvärden efter juli 1978 med det använda systemet och utförandet. FIG 1.

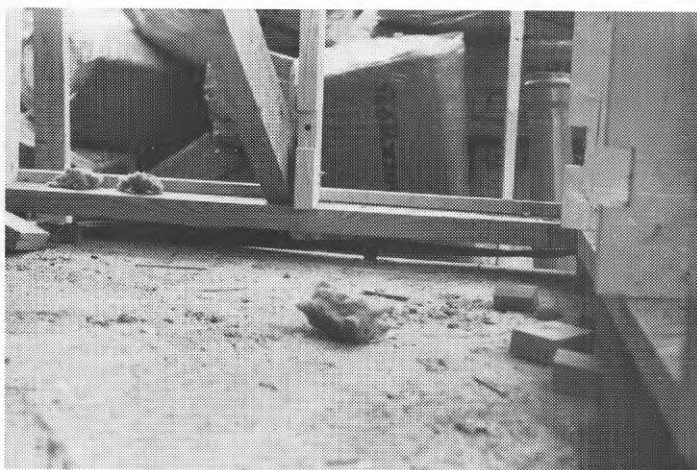
FIG 22
Hus 1. Kantisoleringen kompletterades endast delvis. Plattan göts på med betong ända ut till fasadlivet. En köldbrygga skapades.

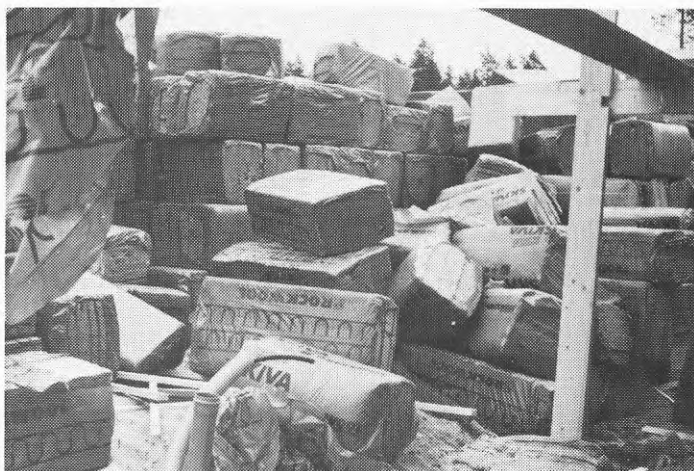
FIG 26
Hus 1, 2. Mineralullen
lagrades länge under
bar himmel utan annat
skydd än emballaget
och med de undre lag-
ren i vattenpussar.

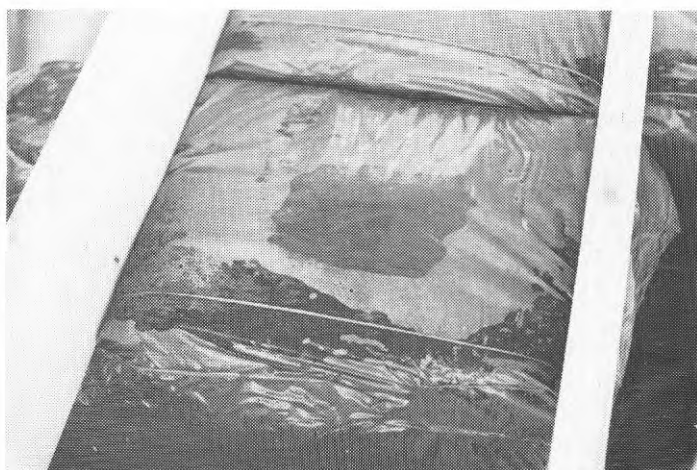
FIG 27
Hus 1, 2. Lagrings-
sättet gjorde att en stor
del av mineralullen var
blöt eller skadad i kan-
terna när den byggdes
in.

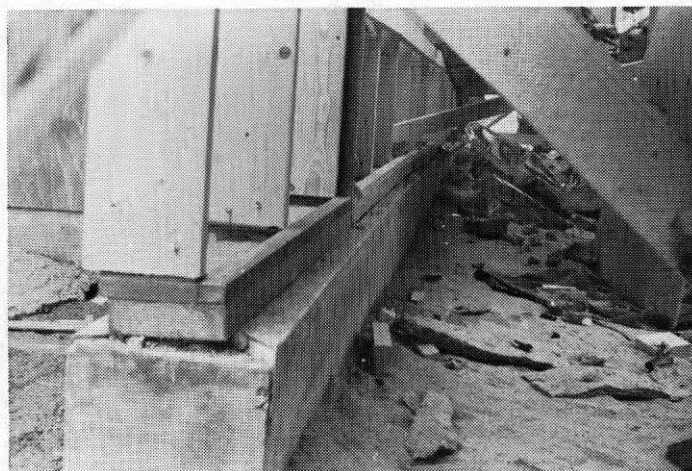
FIG 30
Hus 2. Genom den felaktiga bredden på grundplattan och genom att man inte använde de speciella hörnelement som finns för kantisoleringen fick man svårt att klara denna isolering på ett bra sätt.

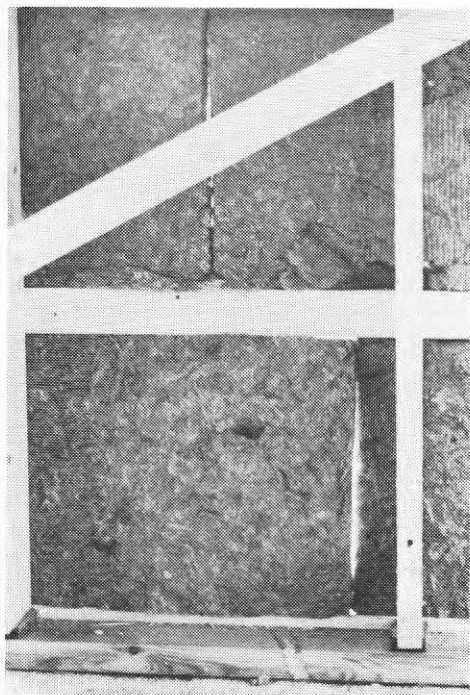
FIG 32
Hus 1, 2. Resultatet blev att yttre isoleringsskiktet saknades - ramlade bort - eller att det blev springor mellan isoleringsskivorna.

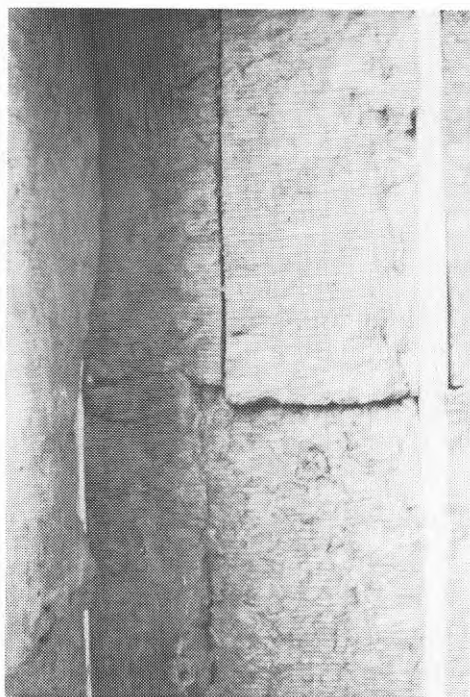
FIG 33
Hus 1, 2. Hopplappning av mineralullen mellan reglarna och frihandskärning gav många springor även i inre isoleringsskikt. För lös och ofta blöt mineralull vållade problem.

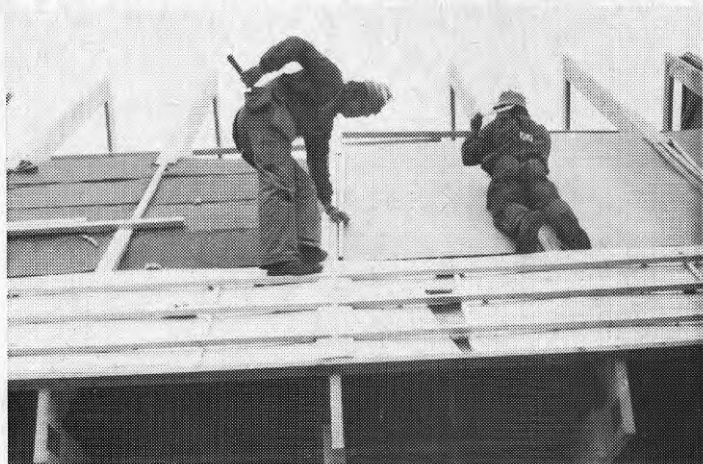
FIG 35

Hus 3, 4. Kantbalken utfördes med från ytterkanten indragen cellplastisolering. En arbetsmässigt "svår" konstruktion.

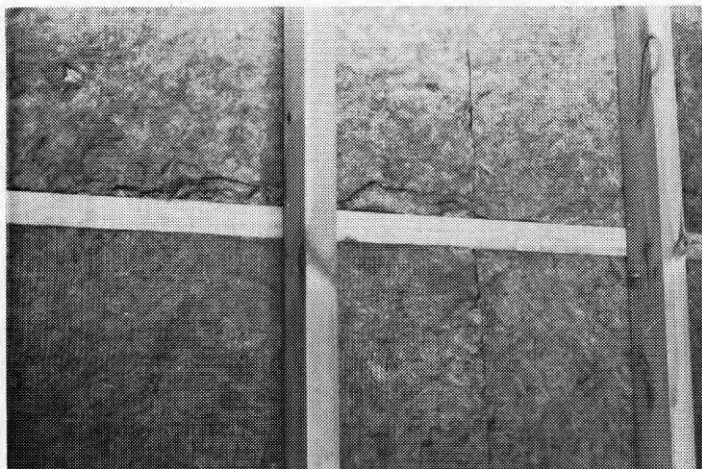
FIG 37

Hus 5, 6. Tack vare bra arbetsförhållanden och goda möjligheter till kontroll bör fabriksstillverkade konstruktioner vara lätta att få välisolerade.

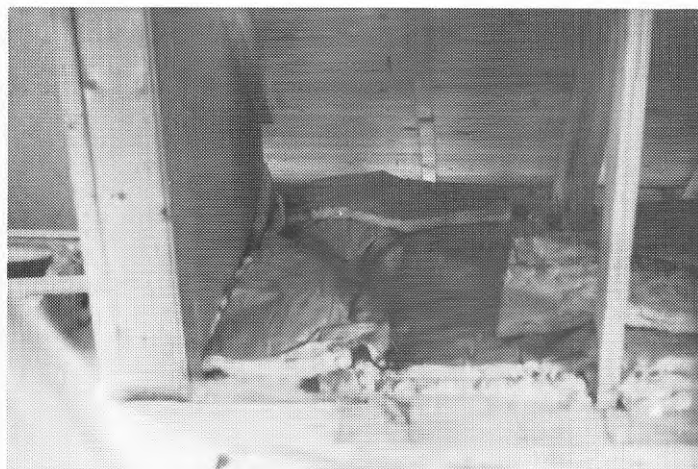
FIG 39

Hus 7, 8. Elrör dragna från varmt utrymme genom kallt åter till varmt. Onödiga köldbryggor.

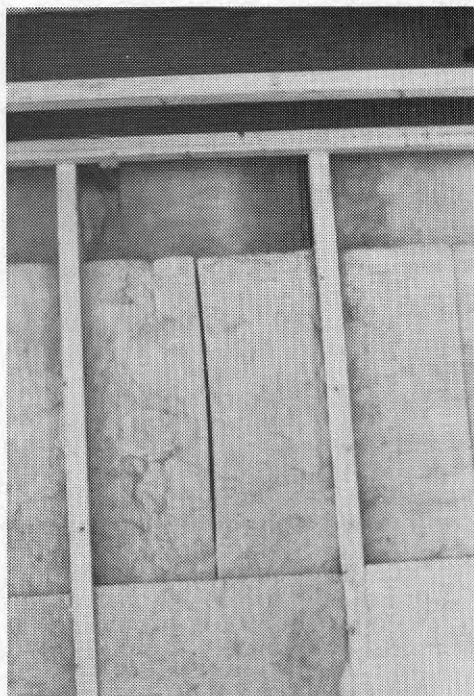
FIG 42
Hus 9-12. Mineralullen
slitsad inåt för att gå in
i "Masonite"-balkarnas
liv. 3 skikt isolering.

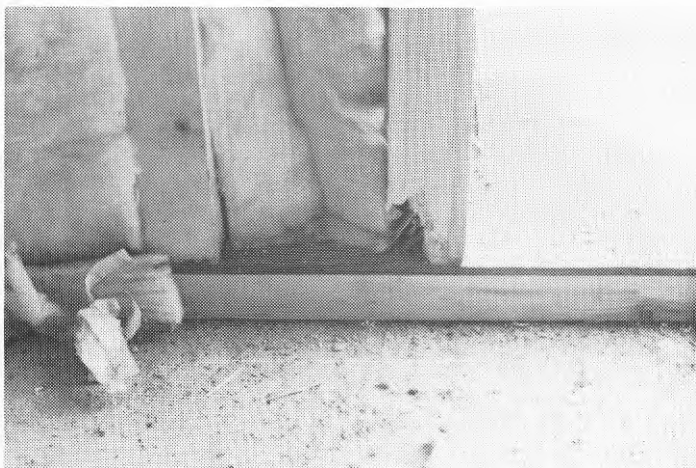
FIG 45
Hus 9-12. En mellan reg-
larna inpressad för stor
mineralullskiva kan ge e
luftspalt med luftrörelse
- drag.

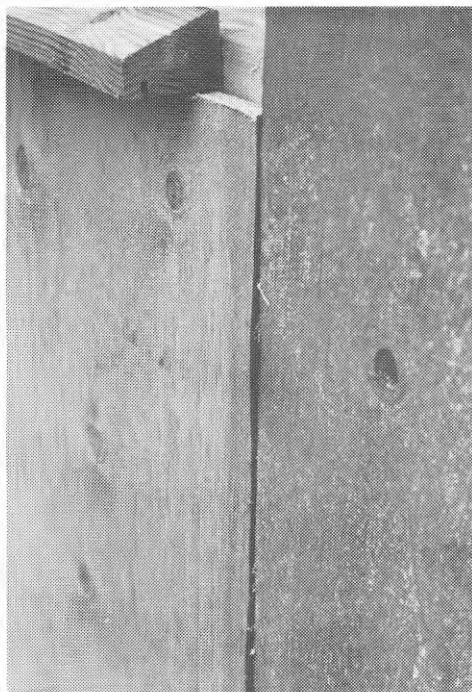
FIG 49
Hus 1, 2. Mellan de plywoodskivor som var vindskydd i väggarna tätdades med gummilist. Liggande reglar.

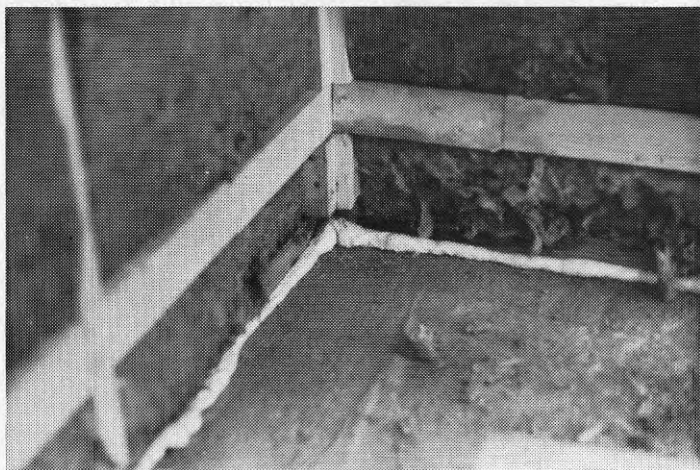
FIG 50
Hus 1, 2. Skumplastiso-
lering som tätning mot
betongplatta på insidan
av syll.

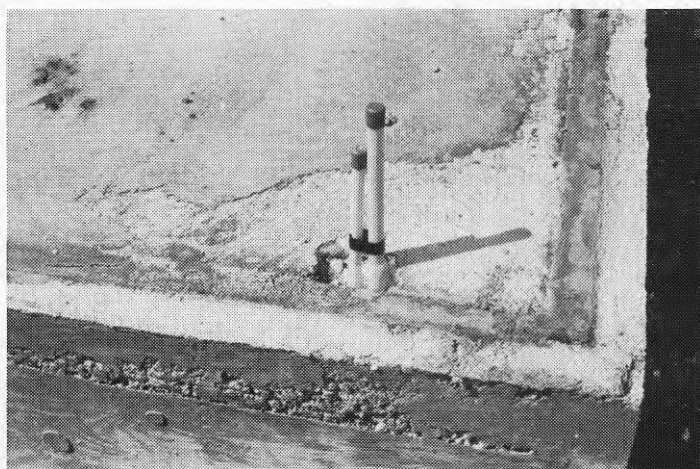
FIG 51
Hus 3, 4. Syllen fästes
med fransk skruv i en i
grundplattan ingjuten
trälist. Under syllan
tätning med mineralull-
remsa. Sträng av elas-
tiskt fogkitt och övervikt
plastfolie på insida.

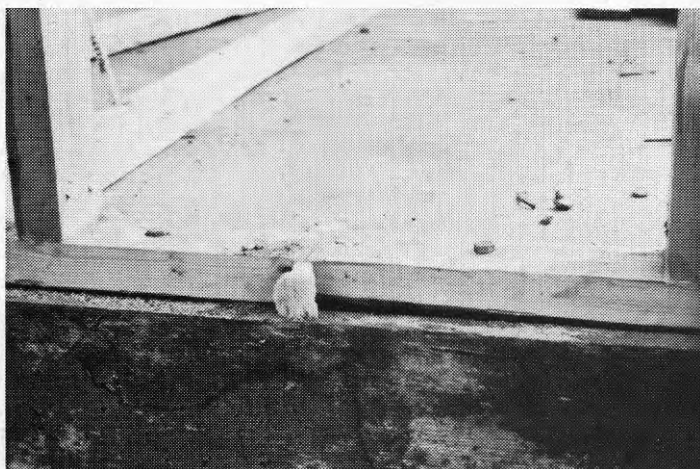
FIG 52
Hus 3, 4. Tätning av
syllskarv.

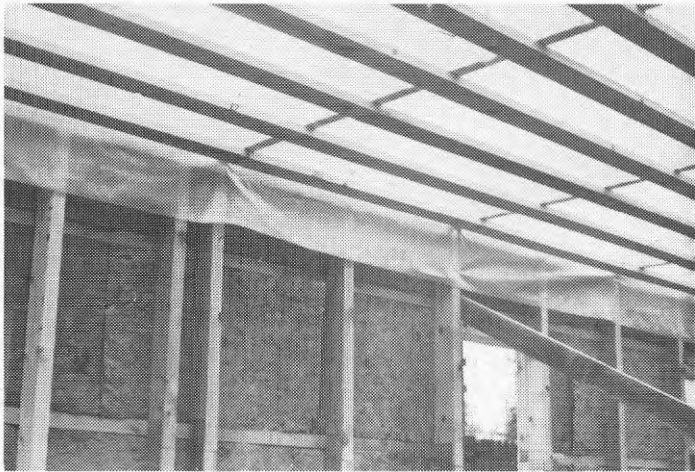
FIG 53
Hus 3, 4. Trampsäker
folie i tak nerdragen på
vägg och överlappad av
folie i vägg.

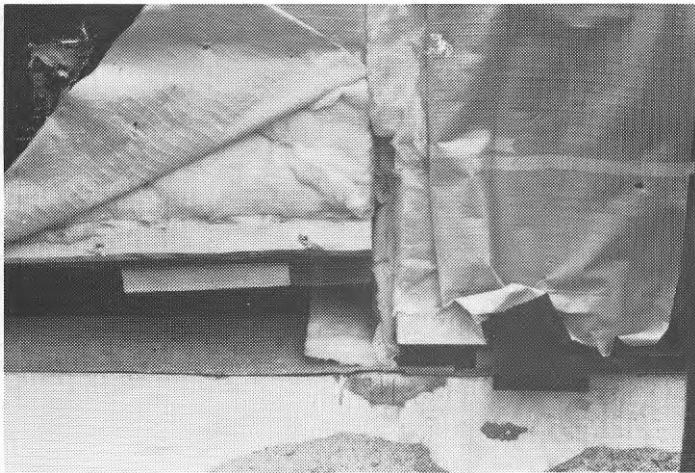
FIG 54
Hus 5, 6. Tätning mellan
polymer. Vindskyddet av
armerad, punkterad folie
viks väl om lott och kläm
fast.

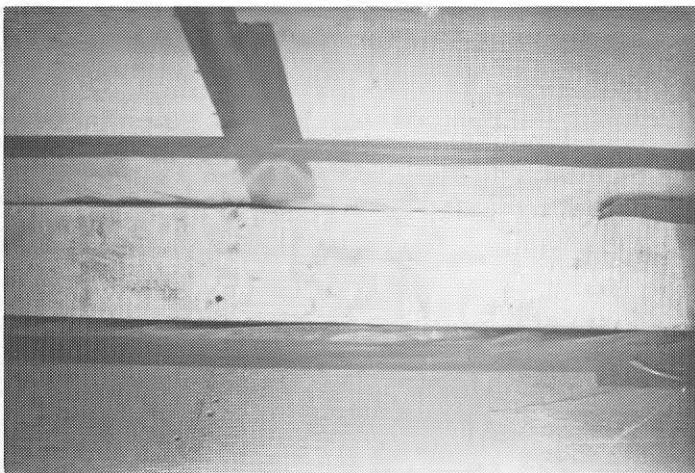
FIG 55
Hus 5, 6. Tätning mellan
takkassetter med tejp.

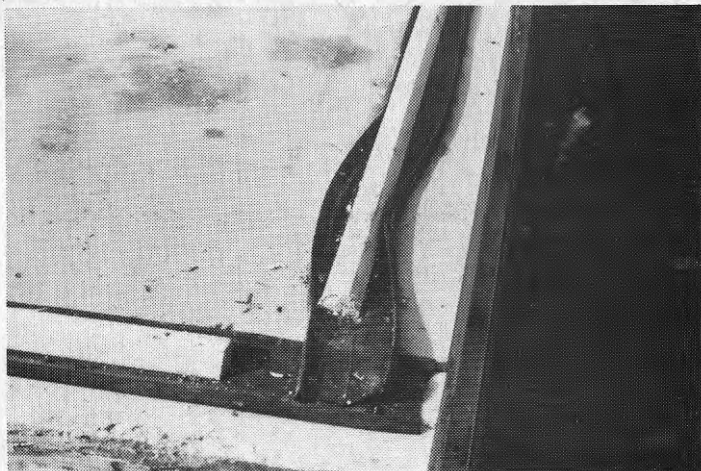
FIG 57

Hus 7, 8. Elementen byggdes upp kring fönstren. Tätning mellan fönster och vägg med skumplastremsa.

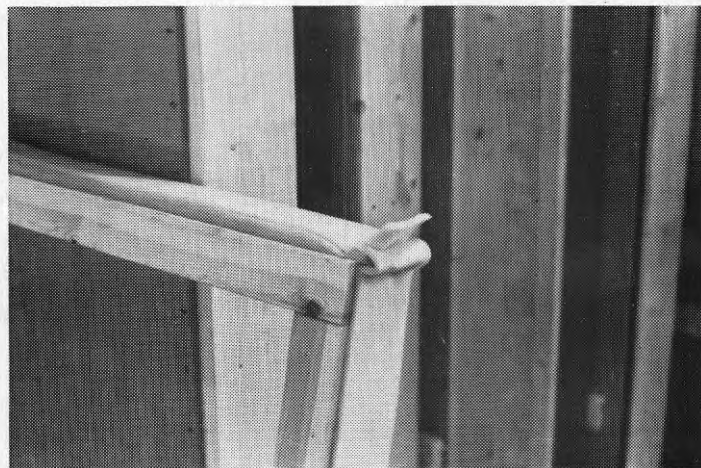
FIG 58

Hus 7, 8. Färdig vägg sönderslagen för dragning av elrör. Den sönderslitna plastfolien ersattes inte.

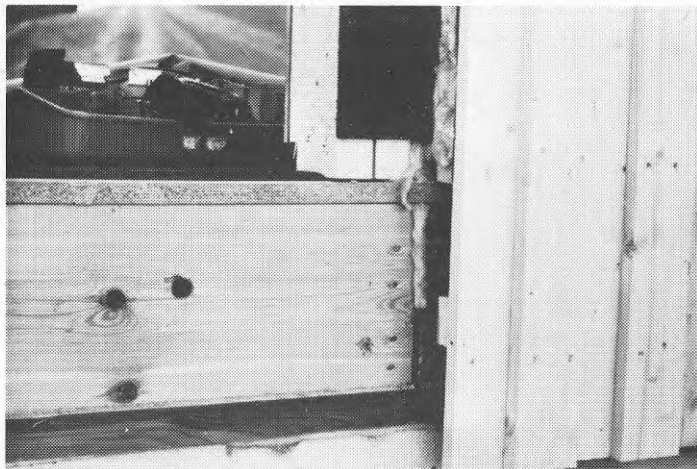
FIG 59
Hus 7, 8. "Vädringshål"
i bjälklagska sett.

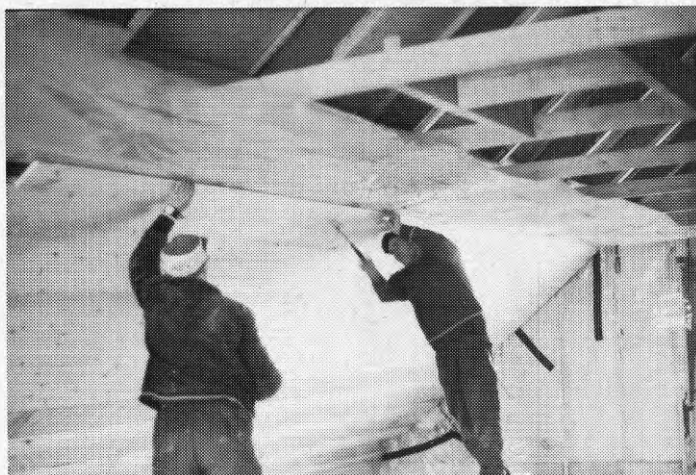
FIG 63
Hus 9-12. Tejpade skarvar
i plastfolien.

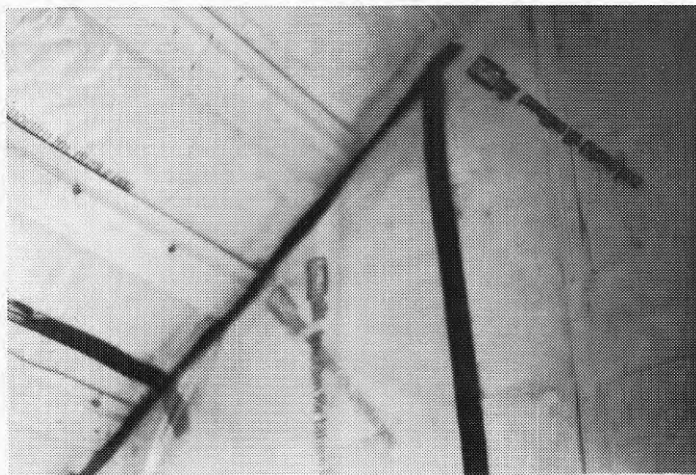
FIG 64
Hus 9-12. Tätning vid
balkupplag med form-
skuren board under
plastfolien.

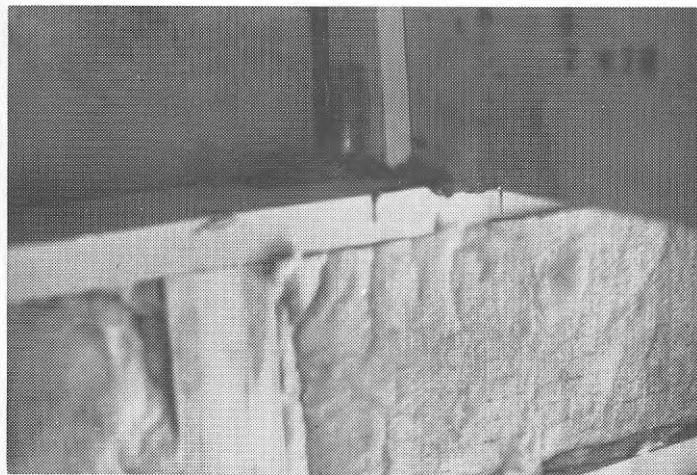
FIG 67
Hus 13, 14. Tätning
mot vindskydd med
elastiskt fogkitt.

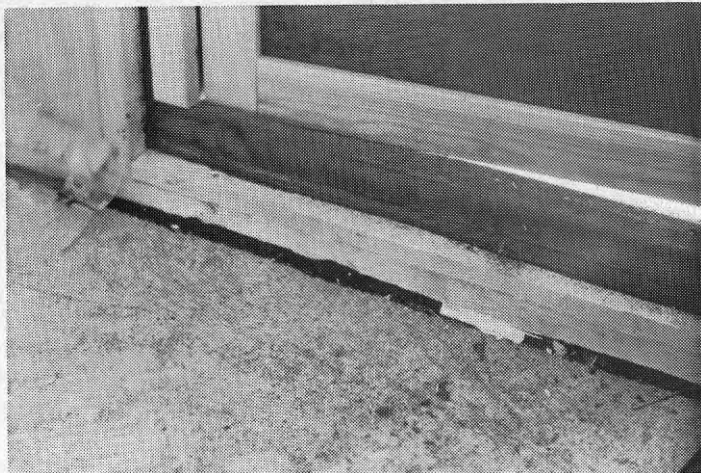
FIG 68
Hus 13, 14. Tätning på insida mot syll med elastiskt fogkitt.

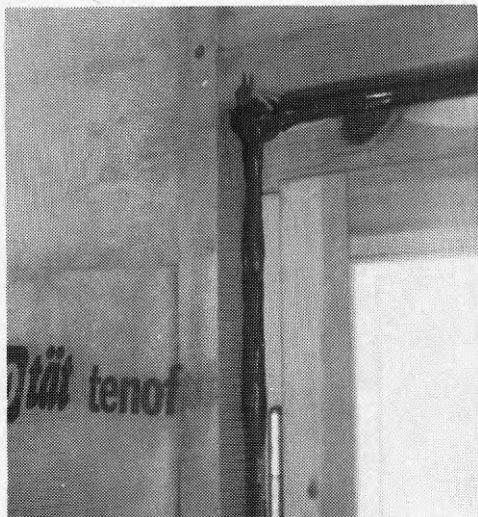
FIG 69
Hus 13, 14. Tätning mellan fönsterkarm och vägg med elastiskt fogkitt.

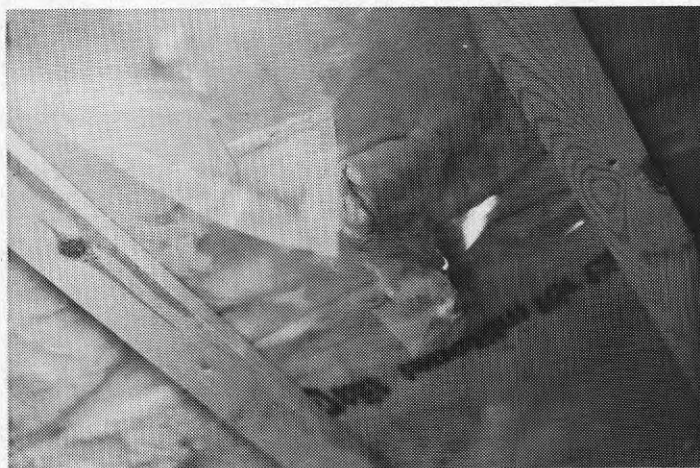
FIG 70
Hus 13, 14. Folie sönderskuren för att vatten i isoleringen skulle torka ut.

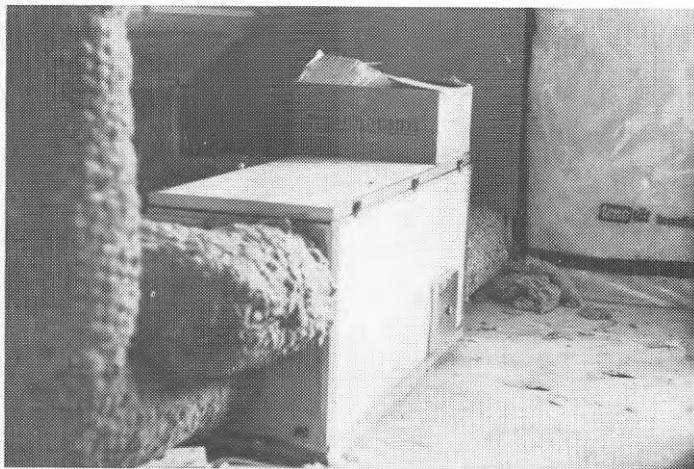
Sedan anläggningarna tagits i bruk och man flyttat in i husen konstaterades stora brister i funktionen hos många av de installerade anordningarna. Särskilt värmeväxlarna för ventilationsluften hade dålig funktion. Tre av de fem värmeväxlarna var på något sätt felinstallerade. I ett fall hade t ex inte förvärmningen kopplats in elektriskt. Instruktionerna från fabrikanterna till de som utförde installationsarbetena var sannolikt bristfälliga.

FIG 71
Hus 9-12. Värmeväxlare
"Rexovent".

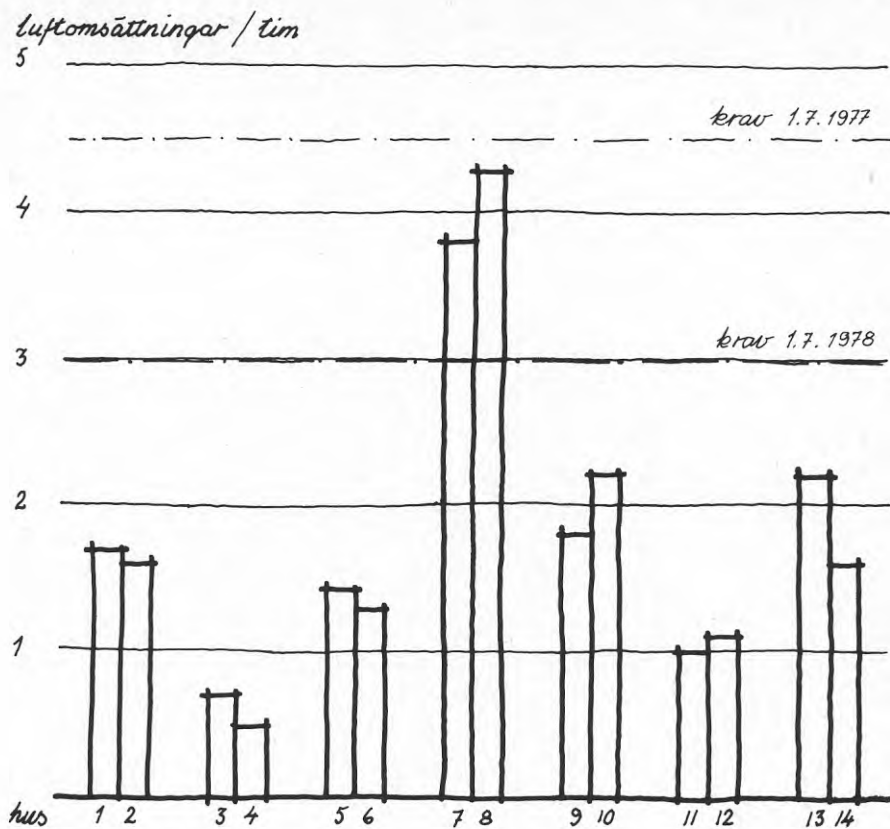
FIG 86 Täthetsprovning. Antal luftomsättningar per timme. Medelvärde för övertryck och undertryck.

Före 1977-07-01 fanns inga specificerade krav för husens täthet - i SBN -67 angavs vissa generella krav på vindtäthet. Från 1 juli 1978 skall husen ha sådan täthet, att de vid provtryckning vid 50 Pa högst ger 3 luftomsättningar per timme. Från 1 juli 1977 får husen genom generell dispens ha en täthet som överskrider värdet med 50 % - alltså luftomsättningen 4,5 gånger. Samtliga hus klarade kravet 4,5 luftomsättningar, medan hus 7 och 8 (Elementhus) hade 3,8 resp 4,3 luftomsättningar som medelvärde och således inte skulle klara utgångskravet 3,0 luftomsättningar. De övriga husen hade mellan 0,5 och 2,2 luftomsättningar per timme. TAB 18, FIG 86.

Otätheten i fönster och dörrar är påfallande stor.

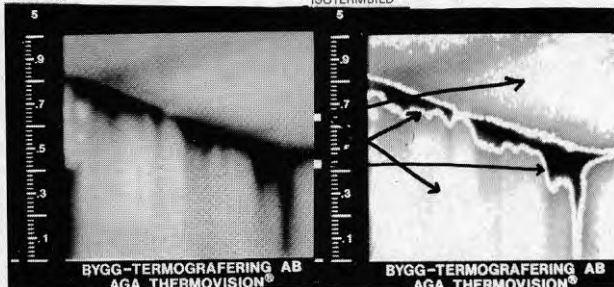
- Hus 1 Utfyllnaden av isoleringsmaterialet i konstruktionerna var god. Brister med luftläckage i golvvinkeln i bottenplanet och i takvinkeln i övre planet konstaterades. De var av ringa omfattning. Luftläckage i golvvinkeln i anslutning till stödbensväggen var generellt.

FIG 88 Termogram. Ytparti vid takvinkel med luftläckage. det mörka området har en typisk "tandad" kontur, vilket tyder på inläckning av kall uteluft. (Hus 6. $t_u + 2^\circ$, $t_i + 20^\circ$, $p - 20 \text{ Pa}$)

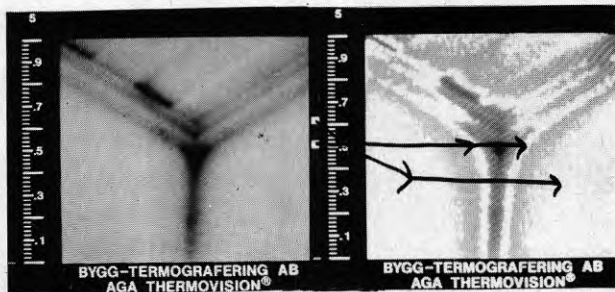
FIG 89 Termogram. Ytparti vid takvinkel med god tätning. (Hus 13. $t_u - 2^\circ$, $t_i + 20^\circ$, $p - 5 \text{ Pa}$)

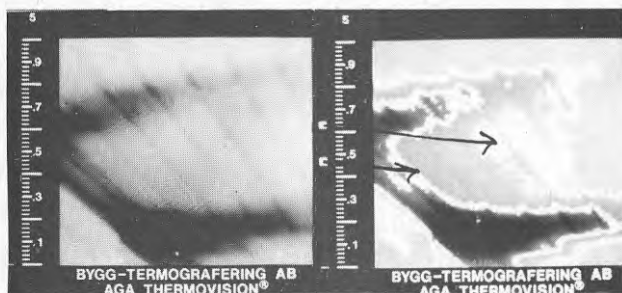
- Hus 2 De brister som konstaterades med direktgenomblåsningar i golv- och takvinklar och nerkylningar i konstruktionen var generella och har en kraftig negativ inverkan på inomhusklimatet.

FIG 90 Termogram. Ytparti vid takvinkel. Nedkylning i takyta pga att kall luft läcker in i bjälklagskonstruktionen.
(Hus 2. $t_u -6^\circ$, $t_i +20^\circ$,
 $p -10 \text{ Pa}$)^u

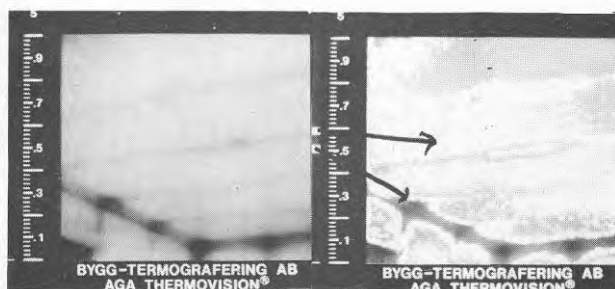
FIG 91 Termogram. Ytparti vid takvinkel. Jämn temperaturfördelning i takytan tyder på god funktion hos isolering och tätning.
(Hus 14. $t_u -8^\circ$, $t_i +20^\circ$,
 $p -20 \text{ Pa}$)

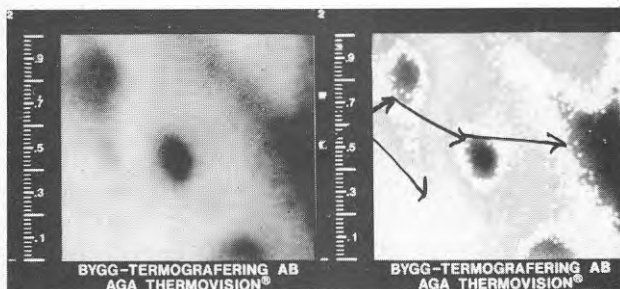
FIG 92 Termogram. Nedkyld väggyta. Nedkylning pga bristfällig utfyllnad av isoleringsmaterialet.
(Hus 8. $t_u +2^\circ$, $t_i +20^\circ$,
 $p -8^\circ \text{ Pa}$)^u

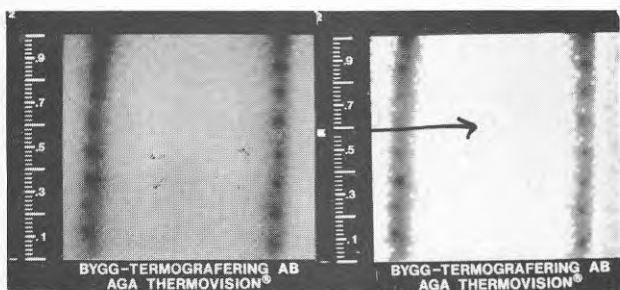
FIG 93 Termogram. Väggyta. Jämn temperaturfördelning i väggytan tyder på god funktion hos isoleringen.
(Hus 12. $t_u -12^\circ$, $t_i +20^\circ$,
 $p -20 \text{ Pa}$)

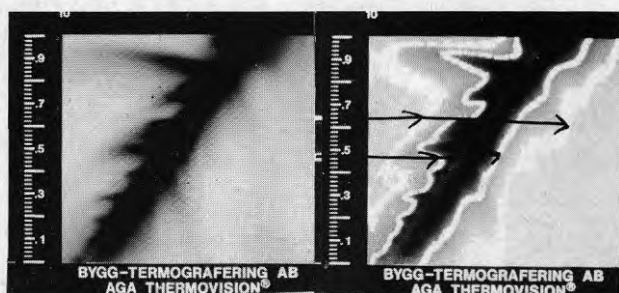
FIG 94 Termogram. Ytparti i takvinkel vid snedtak. Luftläckage pga bristande tätning. (Hus 2. $t_u -6^\circ$, $t_i +19^\circ$, $p -5 \text{ Pa}$)^u

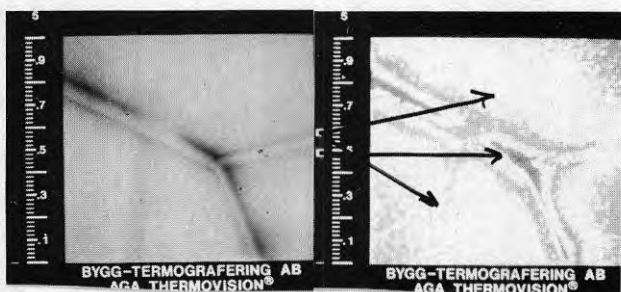
FIG 95 Termogram. Ytparti i takvinkel vid snedtak. God tätning. (Hus 7. $t_u -3^\circ$, $t_i +19^\circ$, $p -20 \text{ Pa}$)^u

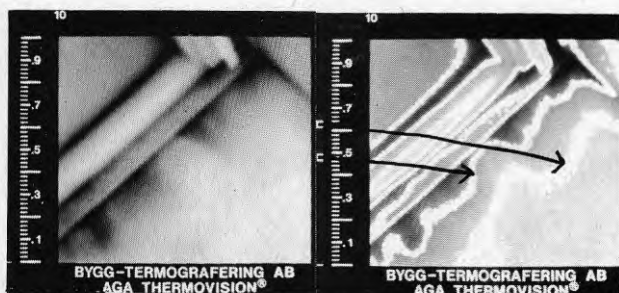
FIG 96 Termogram. Ytparti vid fönsterkarm. Luftläckage pga bristande tätning av fog mellan karm och vägg. (Hus 2. $t_u -6^\circ$, $t_i +19^\circ$, $p -10 \text{ Pa}$)^u

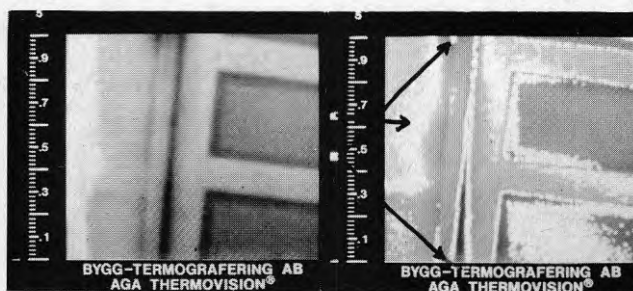
FIG 97 Termogram. Ytparti vid karm till ytterdörr. God funktion hos tätningen av fog mellan karm och vägg. (Hus 4. $t_u +1^\circ$, $t_i +22^\circ$, $p -60 \text{ Pa}$)^u

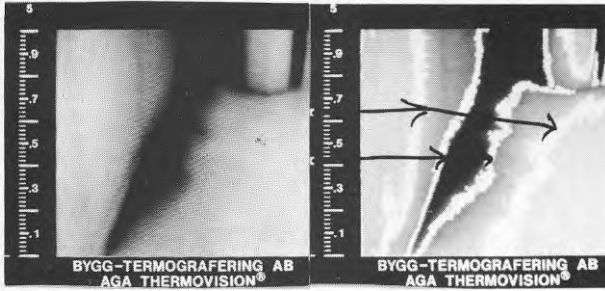
FIG 98 Termogram. Ytparti vid golvvinkel. Luftläckage pga bristande tätning vid syll.
(Hus 2. $t_u -6^\circ$, $t_i +20^\circ$, $p -15 \text{ Pa}$)^u

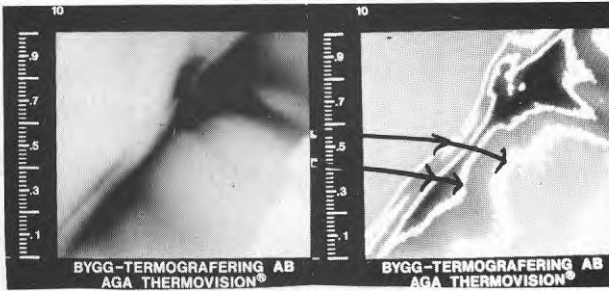
FIG 99 Termogram. Ytparti vid golvvinkel. Luftläckage pga bristande tätning vid stödbensvägg i övre plan.
(Hus 2. $t_u -6^\circ$, $t_i +19^\circ$, $p -10 \text{ Pa}$)^u

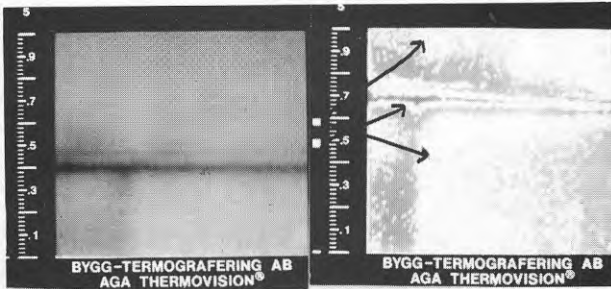
FIG 100 Termogram. Ytparti vid golvvinkel. God tätning.
(Hus 6. $t_u +2^\circ$, $t_i +20^\circ$, $p -20 \text{ Pa}$)^u

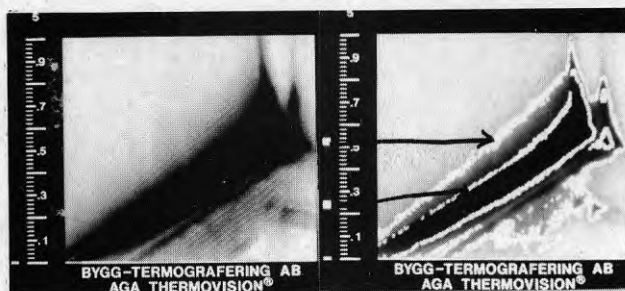
FIG 101 Termogram. Ytparti vid entrédörr. Luftläckage pga dålig tätning mellan dörrblad och tröskel. (Hus 5. $t_u +2^\circ$, $t_i +21^\circ$, $p -13 \text{ Pa}$)^u

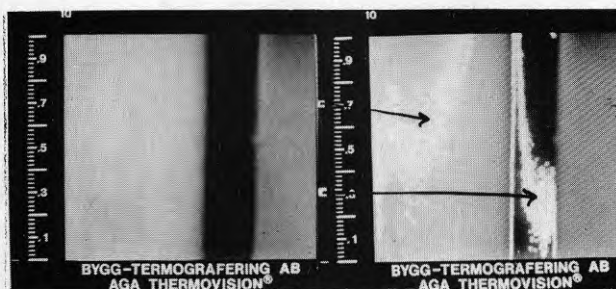
FIG 102 Termogram. Ytparti av vägg och passbit mellan vägg och högskåp. Kallras och nedkyllning pga att utrymmet bakom passbiten saknar isolering. (Hus 12. $t_u -12^\circ$, $t_i +20^\circ$, $p -25 \text{ Pa}$)^u

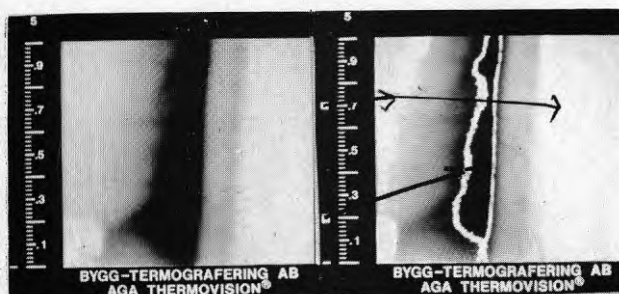
FIG 103 Termogram. Ytparti vid vägghörn. Kallras och ev luftläckage i mellanvägg mot på insidan isolerad vägg av "Leca"-block i källarplan. (Hus 9. $t_u -6^\circ$, $t_i +15^\circ$, $p -7 \text{ Pa}$)^u
