**R44:1978**

# **Träfönsters beständighet**

**Del 2: Fönster utformade  
enligt aktuell SIS standard**

**Gunilla Billgren**

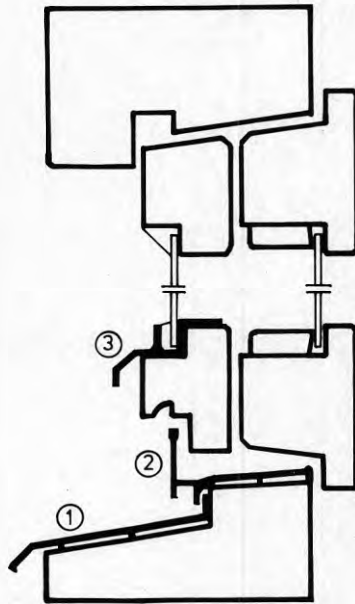
Figur 2. SIS 81 81 14  
Profilutformning efter 1967.

De väsentligaste förändringarna finner man i karmbottenstycket. Detta har fått en helt annan profil med betydligt klenare dimension och har försetts med täckskena ① och tätningsskena ② av aluminium, se figur 2.

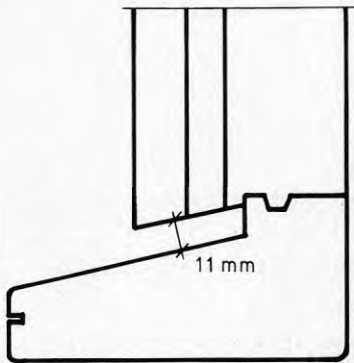
Figur 16. Mittpostens avslutning mot bottenstycket 1973-76.

Vid mittpostens anslutning mot bottenstycket finns sedan 1973 i den yttre delen en urskärning motsvarande den hos SIS standard. Detta släpp är 11 mm fram till 1976, för att därefter minska till 6 mm, se figur 16 resp 17. Även mittpost och sidstycke sammanfogas med skruvförband.

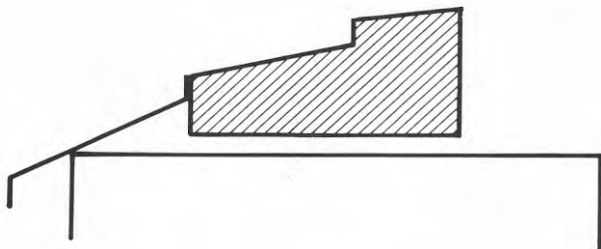
Figur 18. Anbringning av fönsterbleck enligt kommentarer till SIS 81 81 15.

Rötskador enbart i karmbottenstycket förekommer i stor omfattning i den förra standarden. Den primära orsaken till dessa skador finns i regel inte i fönsterkonstruktionen utan i väggkonstruktion, montering, ingjutning, etc. En del har dock samband med fönsterblecksinfästningen och kan fortfarande finnas kvar.

I många av de besiktigade fönstren är fönsterblecken monterade i spår. Rötskador i direkt samband med fönsterblecksinfästning har dock endast observerats i ett fall, I detta objekt är fönstren ej försedda med täckskena.

I den nya standarden finns inget spår för fönsterbleck. Detta skall enligt kommentarer till SIS 81 81 15 (utförande och beslagning) anbringas som visas i figur 18 nedan.
