R20:1978

Hastighetsbegränsning i tätort

**— skyddsåtgärder
mot trafikvibrationer**

Denna rapport hänför sig till forskningsanslag 740562-7 vid
Statens råd för byggnadsforskning till Bjerking Ingenjörbyrå
AB, Uppsala.

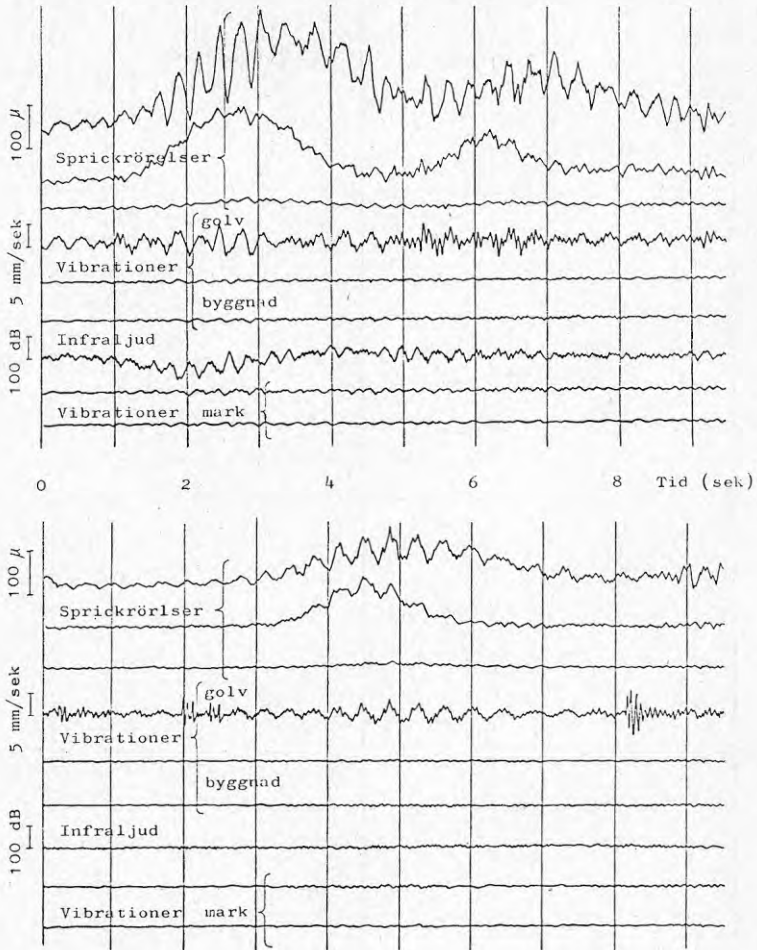
Exempel på registrering framgår av figur 9:1.

Fig 9:1 Exempel på registrering av timmerlastad bil respektive "vanlig långtradare".

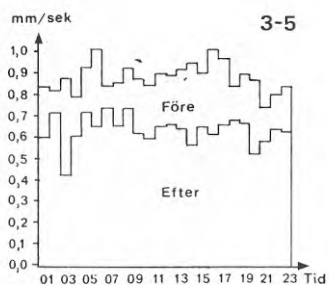
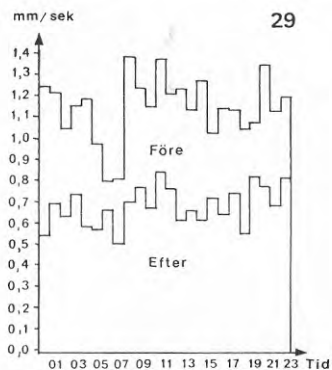
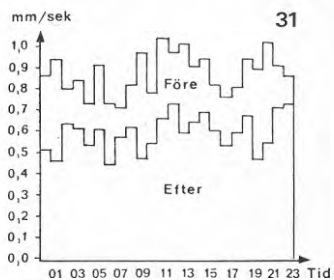
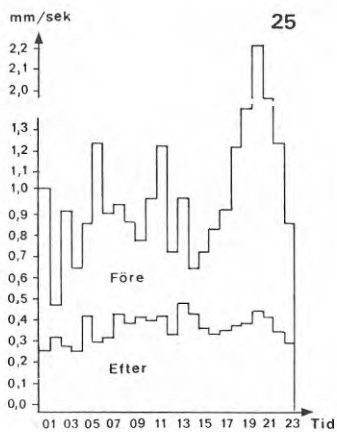
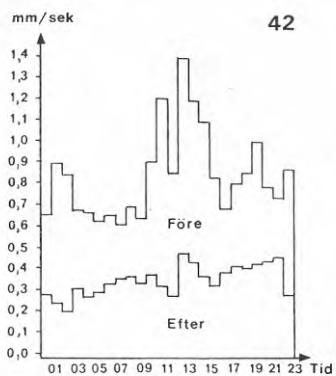
Fig 10:1

Sammanställning av mätvärden från golvytor framgår av fig 10:1 där dygnsvariationen av medelvärdet på svängningshastigheterna (v) redovisas.

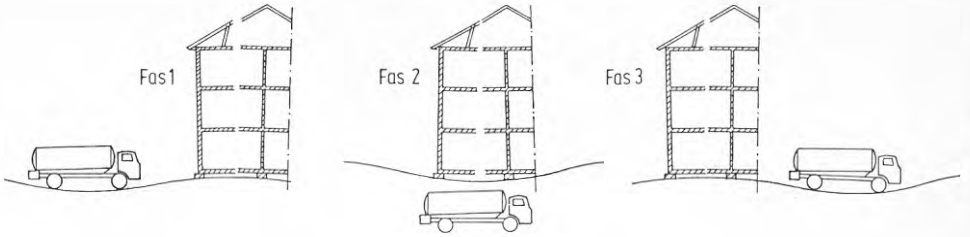
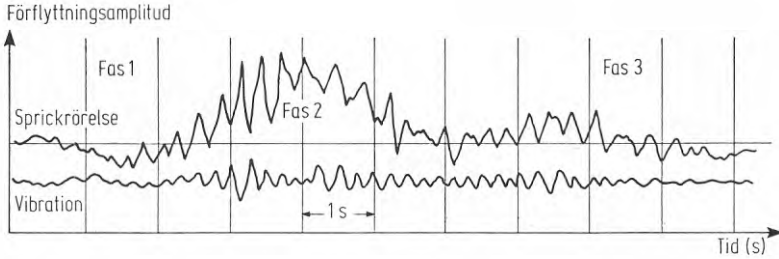
Det förekommer två typer av sprickrörelser, dels en långperiodisk med periodlängd 2 - 5 sek, dels en kortperiodisk med perioder 0,1 - 0,5 sek. Den långperiodiska sprickrörelsen uppstår på grund av den nedböjning i vägbanan med omgivning, som tunga fordon orsakar. Denna påverkan sker inom ett avstånd på i medeltal 45 m. Sprickvidden ökar och minskar i takt med fordonspassagen (se fig 10:2). Först trycks sprickan ihop, fas 1, och senare dras den isär, fas 2, för att slutligen återgå till ursprungsläget i fas 3.

10:2 Olika faser av sprickrörelse och vibration i byggnaden i samband med fordonspassage

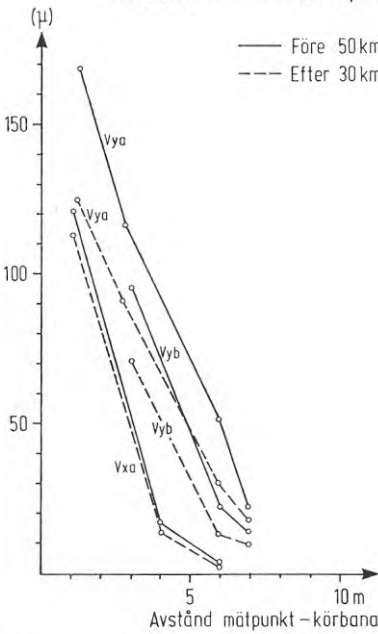
Långperiodiska rörelser av vertikala sprickor typ Vya i väggar parallella med körbanan dominerar och reducerades med ca 30 % i samband med hastighetsnedsättningen.

Långperiodiska rörelser av vertikala sprickor typ Vyb i väggar vinkelräta mot körbanan är ca hälften så stora som rörelser hos sprickor typ Vya. Rörelsen reducerades med ca 30 % i samband med hastighetsnedsättningen. Ingen nämnvärd förändring observerades hos sprickor av typ Vxa. Kortperiodiska rörelser av sprickor följer samma mönster som långperiodiska men har mindre förflyttningsamplitud. Gemensamt för alla spricktyper är att storleken på rörelsen snabbt avtar med avståndet och att största amplituden observeras i fas 2 av bilens passage.

10:3 Relation mellan sprickrörelsens amplitud och avstånd Långperiodiska sprickrörelsen

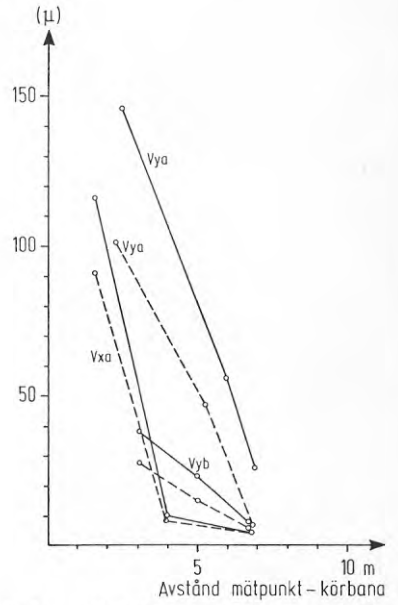
Den kortperiodiska sprickrörelsen uppstår av den normala vågutbredningen från störningskällan.

10:4 Relation mellan sprickrörelsens amplitud och avstånd Kortperiodiska sprickrörelsen
