## Grundförstärkning i Gamla Stan, Stockholm

Håkan Bohm  
Ulf Stjerngren

R39:1981

Denna rapport hänför sig till forskningsanslag 740056-7  
från Statens råd för byggnadsforskning till Stockholms  
fastighetskontor.

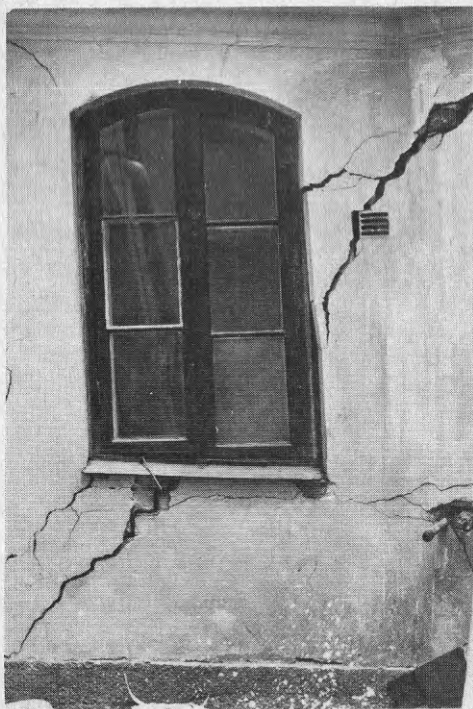
Fig 5. Exempel på svår sättnings-skada.

Sättningarna i äldre, ej grundförstärkta byggnader utvecklas ofta snabbt, normalt 1-4 mm/år, i vissa fall 5-10 mm/år. Även grannfastigheter kan erhålla stora sättningar vid grundläggningsarbeten och rivningar. Dessa stora och ojämna sättningar har gett och ger upphov till omfattande byggnadsskador såsom sprickor, deformationer i murverk och bjälklag, skeva fönsterbågar och dörrar, buktande väggar. Lutande hus förekommer rikligt. Skadorna är i många byggnader mycket svåra (se fig 5-7) men döljs ofta av i sen tid utförda renoveringar.

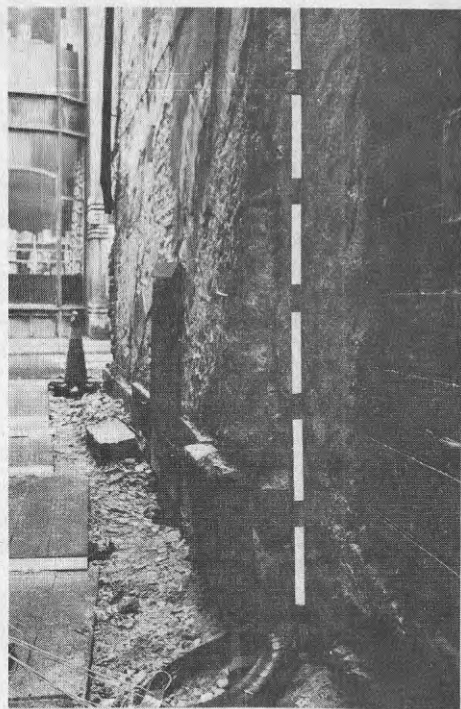
Fig 6. Muren buktar ut, till följd av sättning.

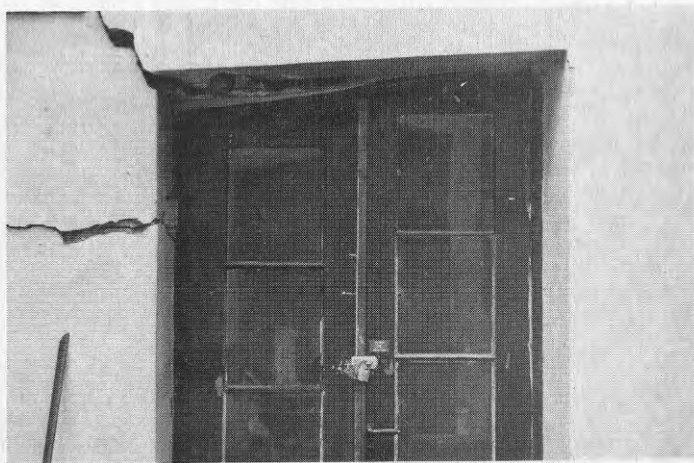
Fig 7. Dörr har måst hyvlas av till följd av ojämn sättning.

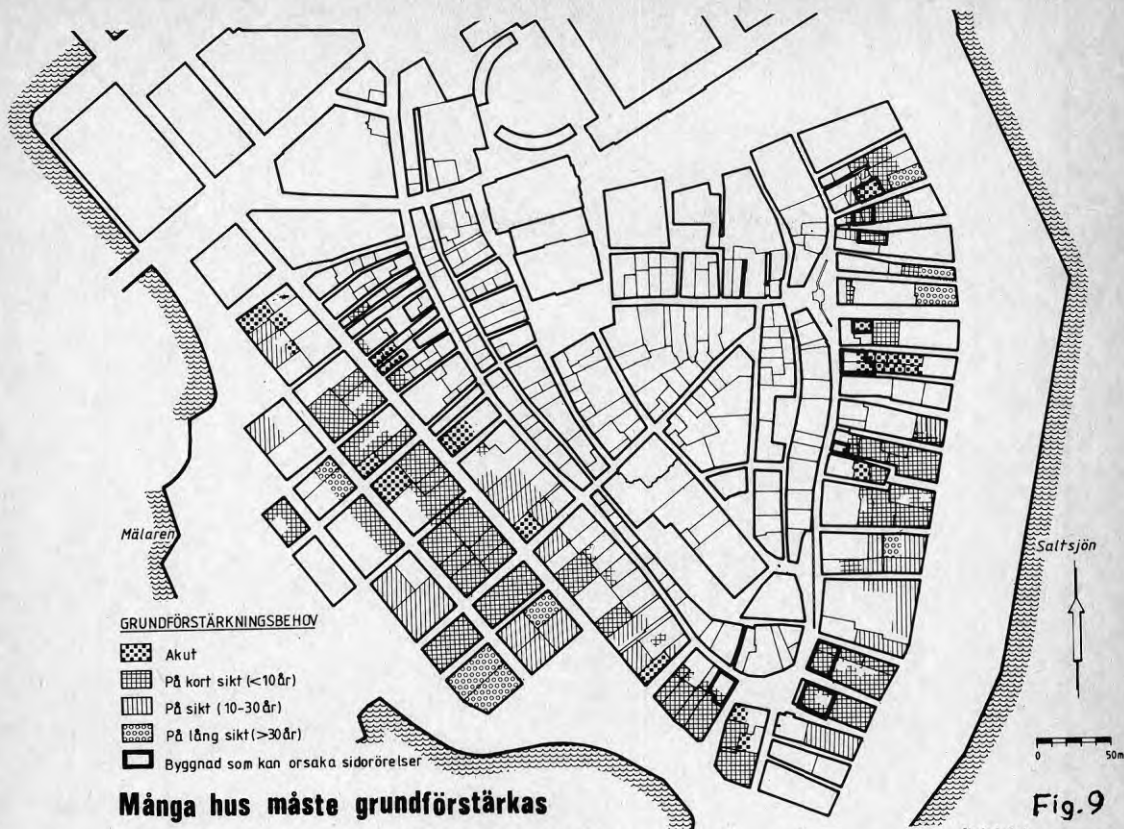
Fig. 9

Utanför Väster- och Österlånggatorna finns ett stort grundförstärkningsbehov. De stora och ojämna sättningarna i husen, i vissa fall kombinerade med horisontala förskjutningar, medför uppenbar risk för omfattande husförstörelse om ej grundförstärkningar utförs. I vissa fall kan även ras befaras. En preliminär bedömning av grundförstärkningsbehovet har redovisats på fig 9.

I några kvarter, främst på östra sidan, finns vissa byggnader som kan orsaka sidorörelser (jfr ovan). Av detta skäl är snar grundförstärkning angelägen. Dessa byggnader är särskilt markerade på fig 9.

av de framtida mätningarna bör dock grundförstärkningar utföras för att minska eller helt eliminera ytterligare husskador. En viktig åtgärd är att snarast grundförstärka de byggnader som genom pågående ojämna sättningar bedöms medföra betingelser för sidorörelser (jfr fig 8 och 9).

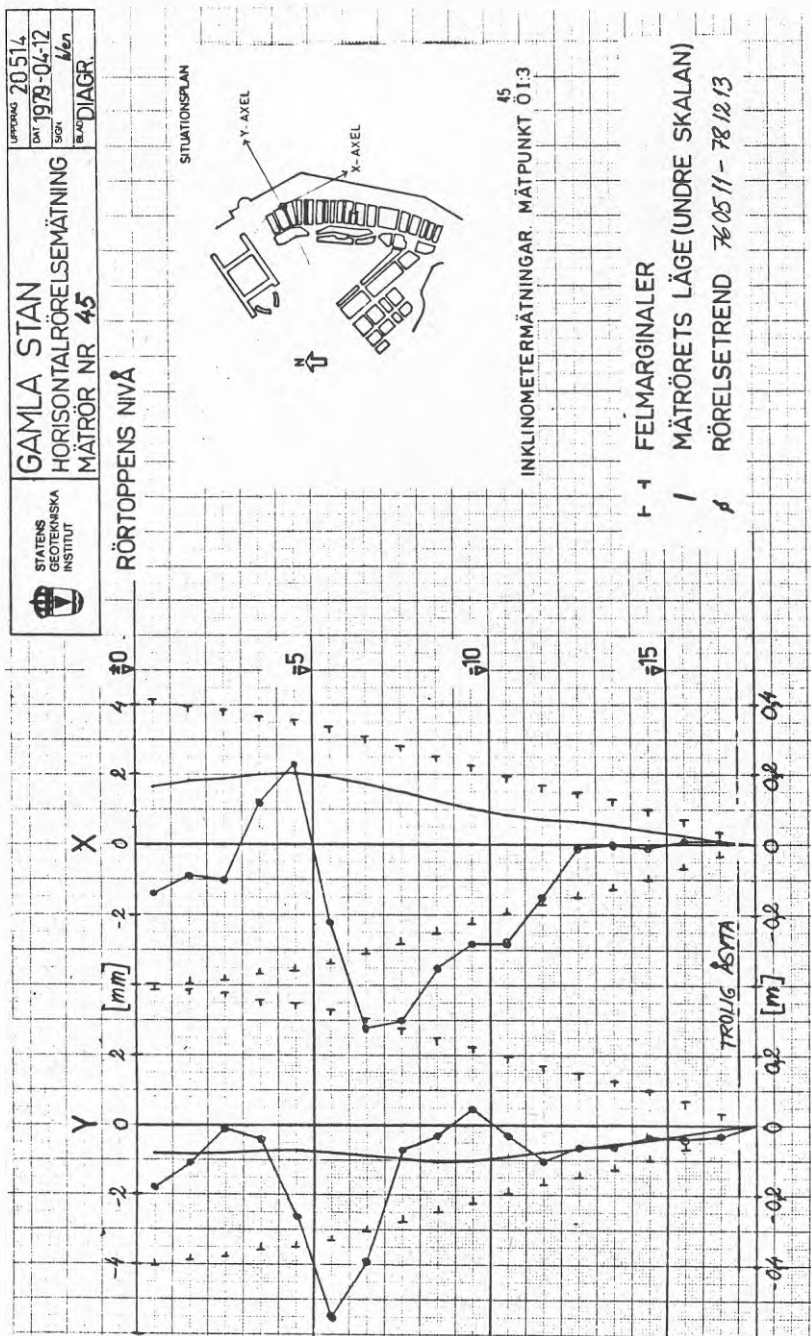
Fig 49. Exempel på beräknad linjär rörelsetrend enligt statistisk bearbetning av mätresultat från inklinometermätningar (mät punkt 45 i Skeppar Karls Gränd).

För att försöka urskilja även mycket små rörelser har en statistisk bearbetning av mätresultaten utförts. Härvid har i första hand studerats riktningar och nivåer där lutningen varierat som mest under den senaste treårsperioden. Den sålunda beräknade linjära trenden har redovisats i diagramform. Fig 49 visar en sådan redovisning för mätrör 45 i Skeppar Karls Gränd. Samtliga mätningar i denna mätpunkt från år 1975 har redovisats i fig 50.

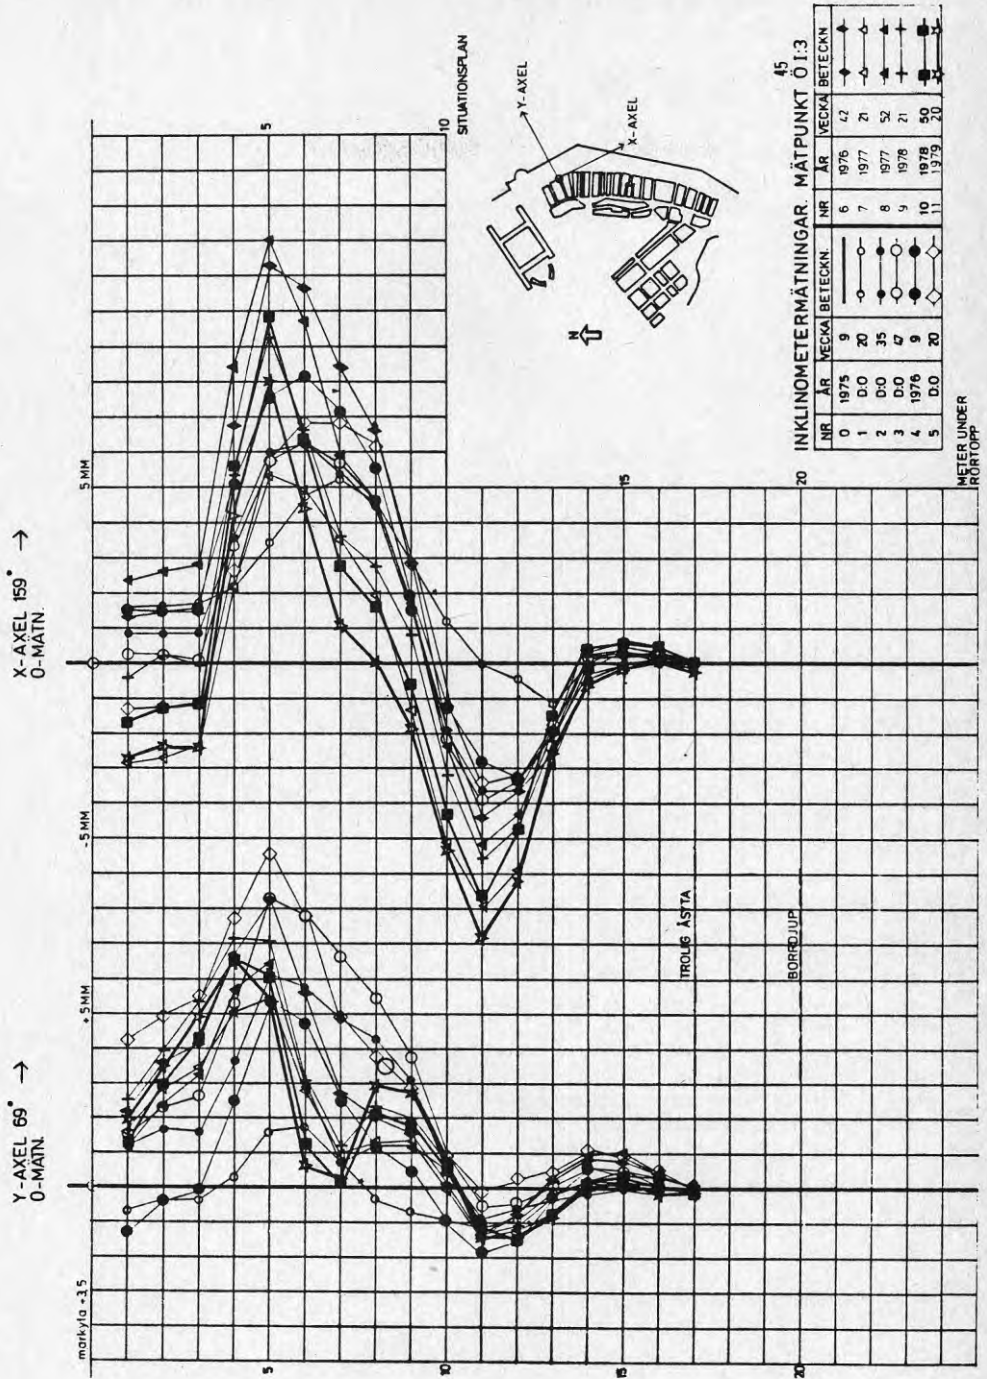
Fig 50. Exempel på mätresultat från inklinometermätning i Skeppar Karls Gränd (mätör 45). Sammanställning av samtliga mätningar sedan år 1975.

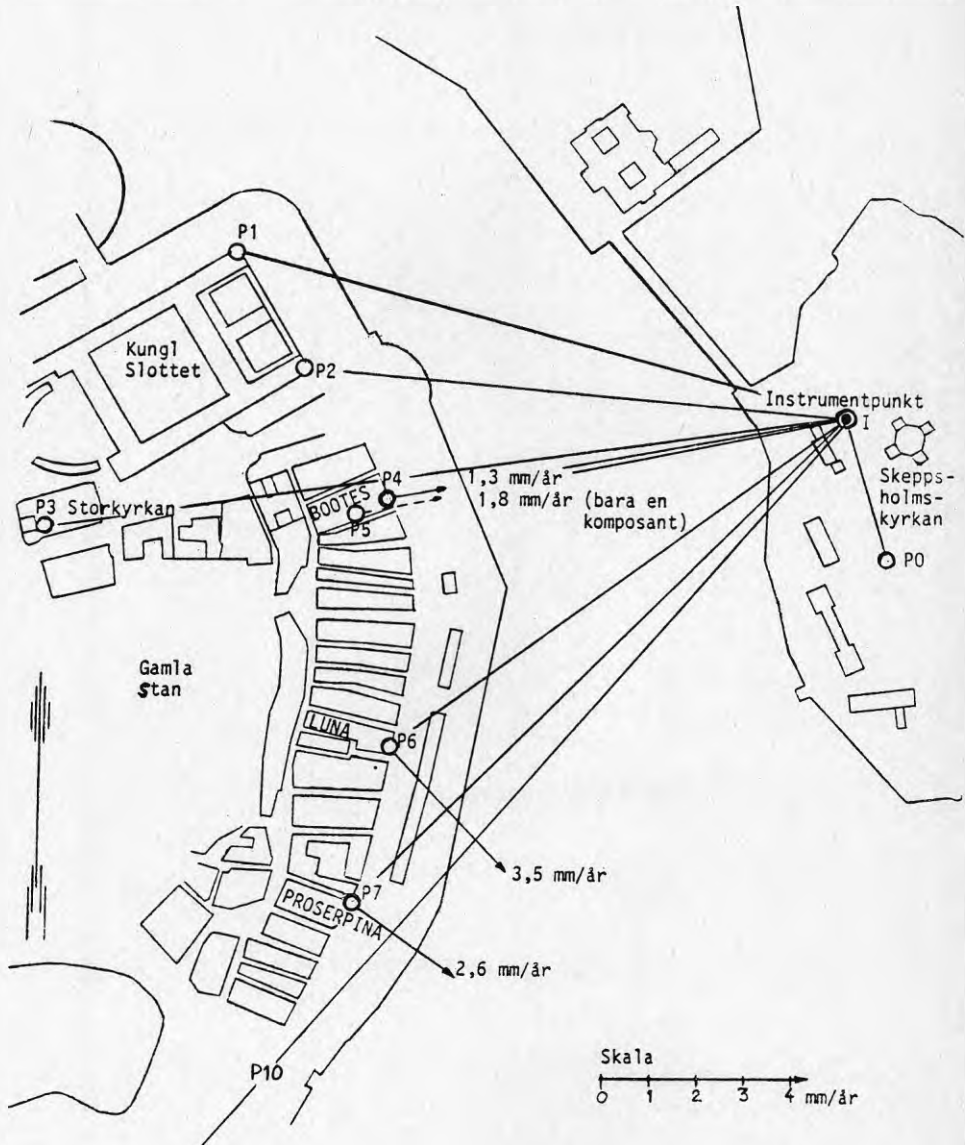
Fig 53. Mätstation och mätpunkter för optisk längd- och vinkel-mätning samt storlek av uppmätta rörelser.

En sammanfattning av mätpunkternas rörelser till storlek och riktning under mätperioden har redovisats på fig 53. Med hänsyn till vinkel- och avståndsmättningsperiodernas olika längd (2,5 resp. 4 år) har ur jämförelsesynpunkt den genomsnittliga rörelsen i mm per år redovisats. Med reservation för att eventuella rörelser i verkligheten sannolikt sker språngvis visar mätningarna signifikanta, i huvudsak mot kajkanten riktade rörelser som i kv Bootes uppgår till ca 1,5 mm/år och i kv Luna och kv Proserpina till 3,5 resp. 2,6 mm/år. I de båda slottsmätningarna har inga lägesförändringar kunnat påvisas, vilket är naturligt med hänsyn till att slottsflyglarna är grundförstärkta.

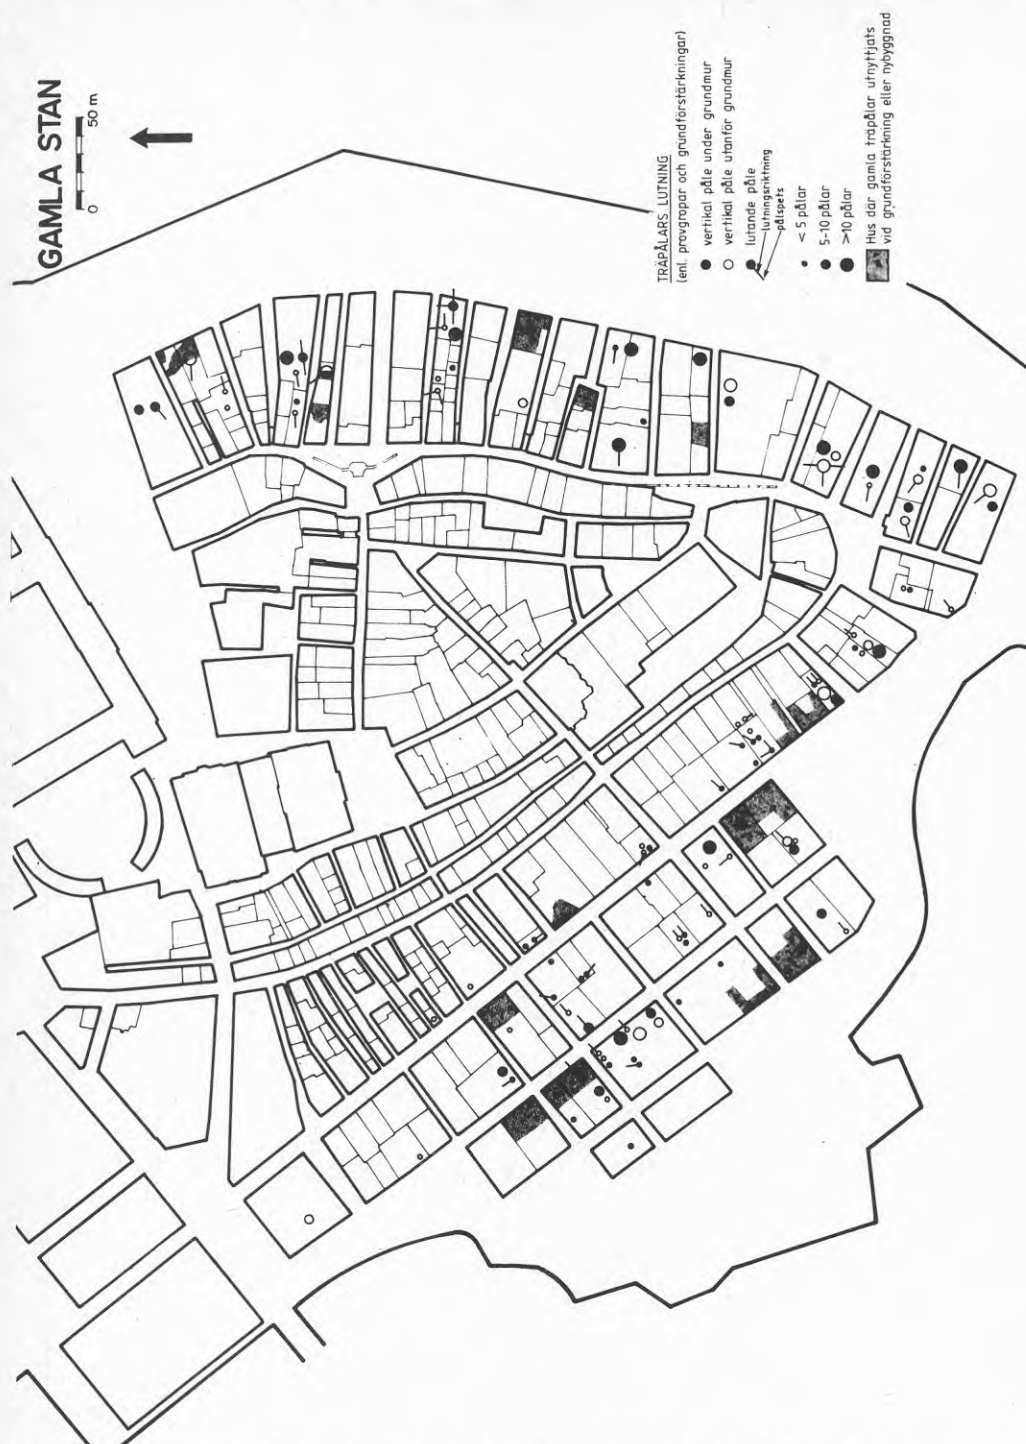
Fig 57. Sammanställning av trapålar lutning enligt informationer från provgropar och grundförstärkningar.

En förenklad sammanställning av gjorda iakttagelser har redovisats på fig 57. Denna visar även husgrunder där äldre träpålar utnyttjats vid grundförstärkning (kapning och undergjutning) och lokalt även för grundläggning av nya byggnader. Detta talar för att pålarna här var praktiskt taget vertikala.

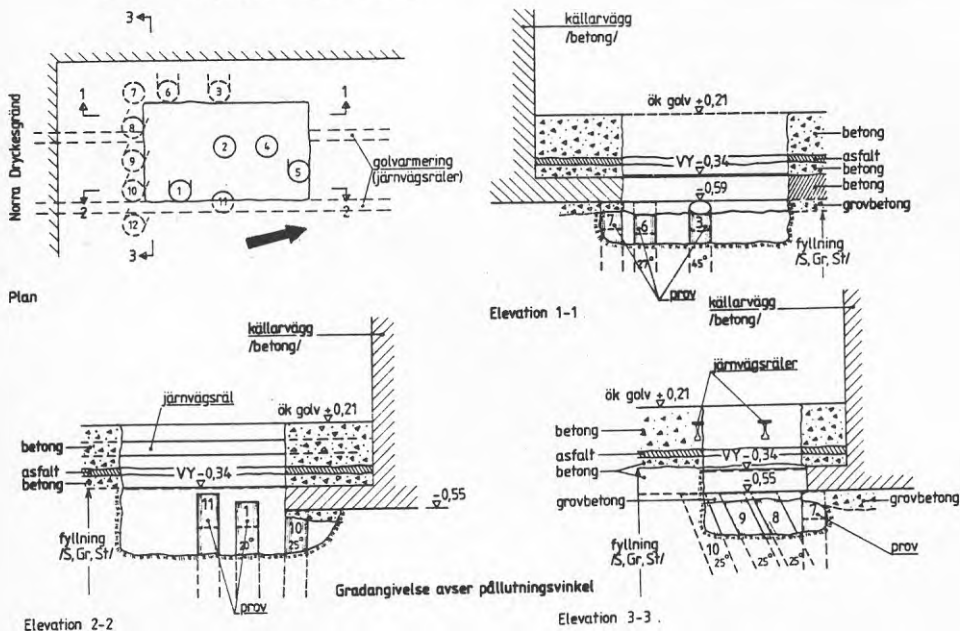
I den tämligen nya byggnaden, kv Narcissus nr 1, uppförd ca år 1910 med betonggrund på träpålar, påträffades totalt 12 träpålar i en provgrop år 1979 (fig 58). Av dessa var fyra vertikala och de övriga lutade mot Skeppsbron, 2 st 8° till 10°, 5 st 20° till 25° och 1 ca 45°. Av de lutande pålarna hade åtminstone tre horisontellt kapsnitt, vilket talade för att dessa var av äldre datum och blivit avskurna i samband med pålningen 1910. Genom en åldersbestämning av en lutande och en vertikal påltopp bekräftades att den förra var från 1500-talet och den senare yngre än 250 år. I detta fall talar således gjorda iakttagelser för att horisontalrörelser kan ha inträffat i något tidigare byggnadsverk. Även om tidsperspektivet är kort, ca 70 år, tyder förekomsten av vertikala pålar på att inga eller endast små sidorörelser uppkommit sedan byggnaden uppfördes.

Fig 58. Provgrop i kv Narcissus 1 med både lutande och vertikala träpålar (se även fig 24 i kap 4).

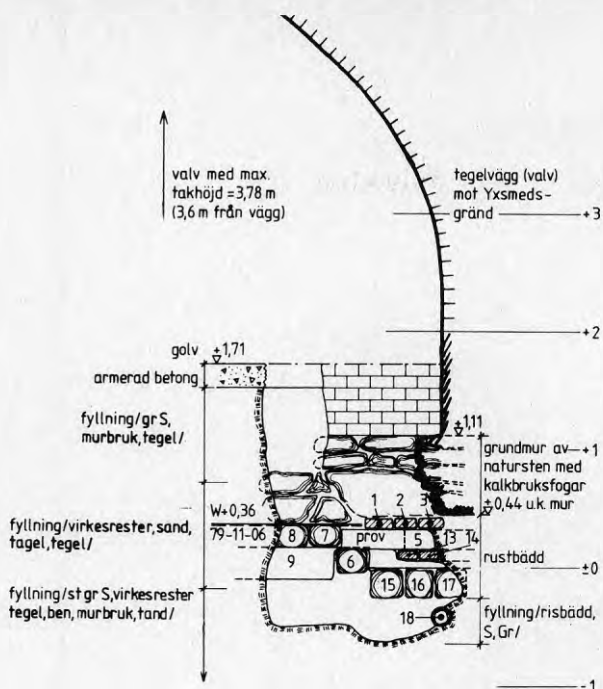
I anslutning till den medeltida strandlinjen är äldre byggnader i regel grundlagda på rustbädd av trä, ofta i kombination med grundläggning direkt på åsen. Närmare nuvarande kajer dominerar grundläggning med träpålar ofta i kombination med rustbädd men även enbart rustbädd förekommer. Rustbädden utgörs av plank, stockar eller ris, ofta lagda korsvis i flera lager (jfr fig 61). Stockbäddarnas tjocklek uppgår i vissa fall till ca 1 m eller mera.

Fig 61. Sektion genom provgrop med tjock rustbädd i Palamedes I.

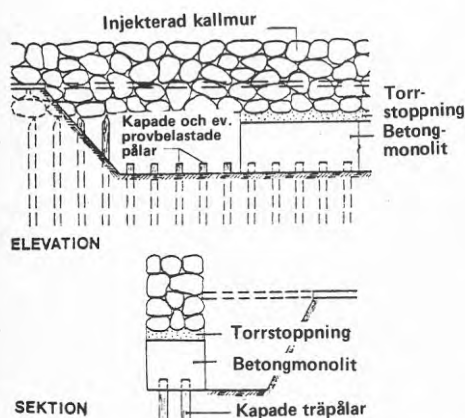
Fig 62. Grundförstärkning genom kapning av rötangripna påltoppar och undergjutning med betong.

Kapning av träpålar och undergjutning (se fig 62) är också en skenbart enkel metod som har använts sedan lång tid tillbaka. Riskerna för misslyckanden är dock - speciellt i Gamla Stan - så stora att metoden endast i få undantagsfall kan utnyttjas och då efter särskild utredning och prövning.

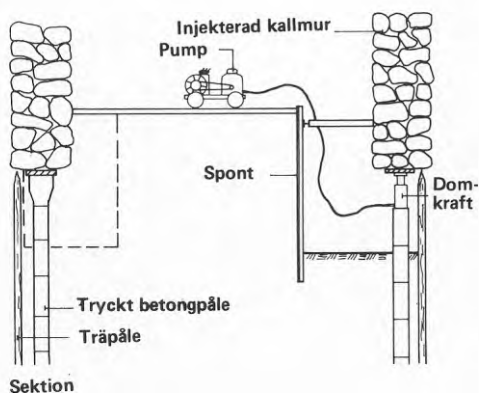
Fig 63. Grundförstärkning genom tryckning av delpälars under befintliga grundmurar.

Förhållandevis många byggnader (ca 60) är hittills grundförstärkta. De första grundförstärkningarna under 1920-talet utfördes genom att rötangripna träpälars kapades ca 0,5 m under grundvattennivån varpå grundmurarna undergöts med betong. Från 1930-talet har metoden med nedpressade pålelement av betong dominerat. Principerna för dessa båda metoder framgår av fig 62 och 63. Grundförstärkning med rälpälars är en relativt ovanlig metod som använts för enstaka byggnader. Under de senaste åren har nya skärbara typer av stål-pälars utvecklats och utnyttjats vid grundförstärkning av ca 10 byggnader.

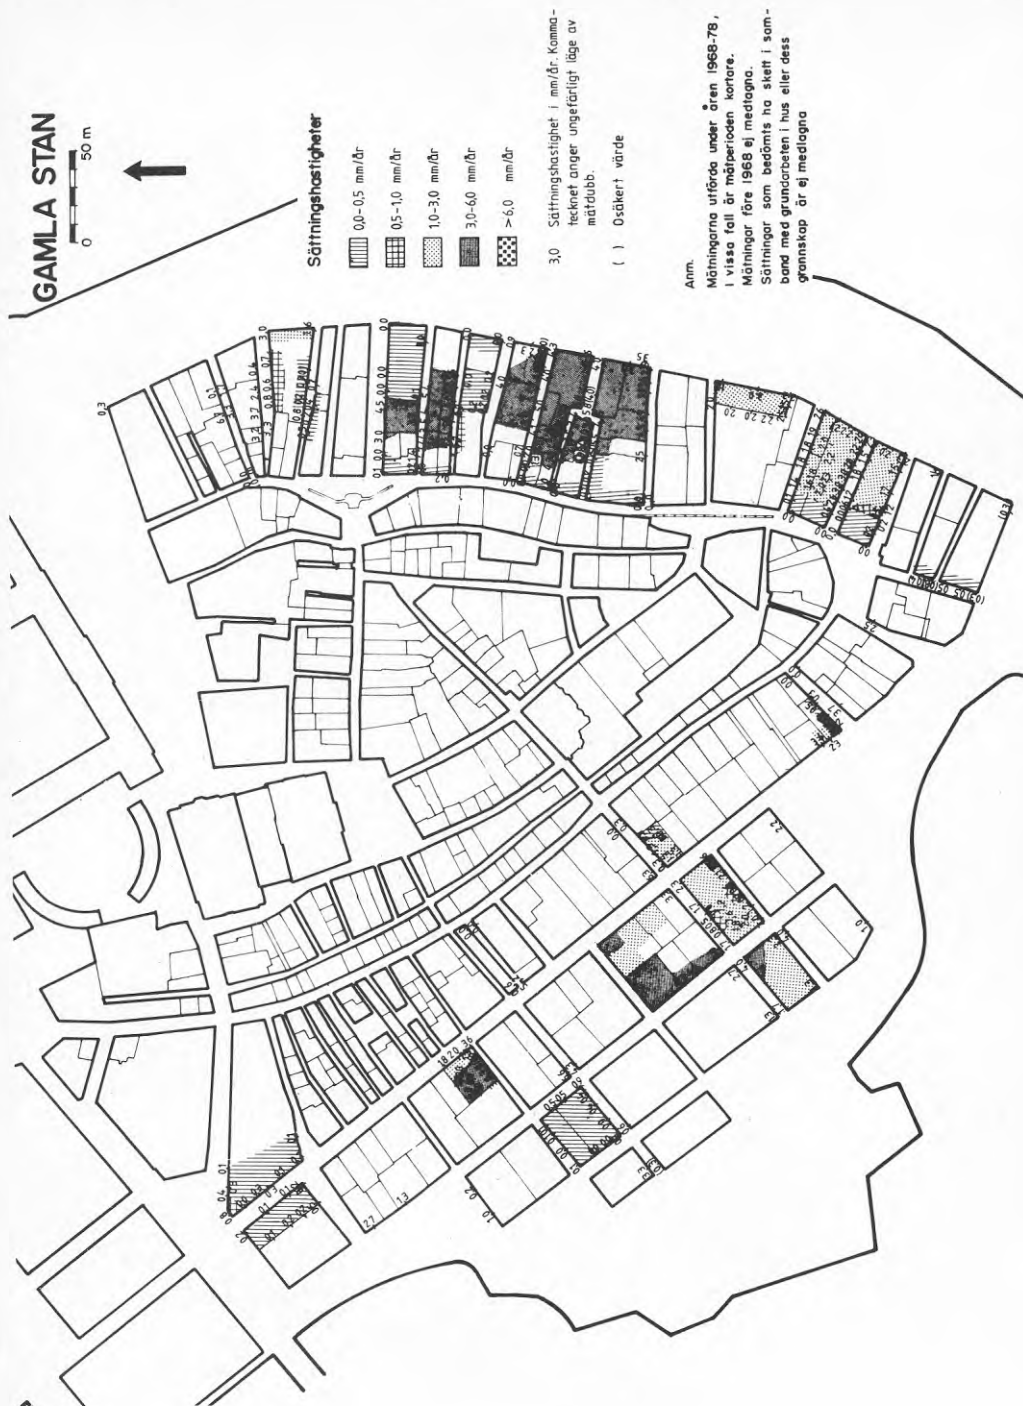
Fig 69. Uppmätta hussättningar under tiden 1968-78.

För byggnader med endast små tillfälliga störningar har för perioden 1968-78 (ibland för kortare tid) den genomsnittliga sättningshastigheten redovisats på fig 69 som visar att

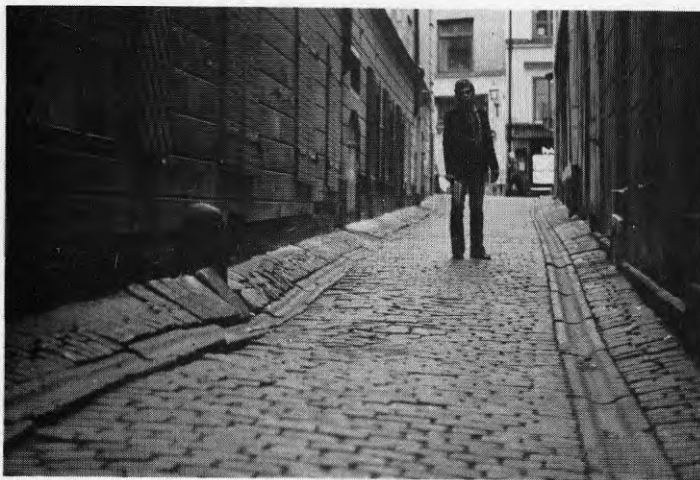
Fig 70. Gatstenarna hänger kvar på husfasaderna när marksättningarna är större än hussättningarna (Bedoirsgränd).

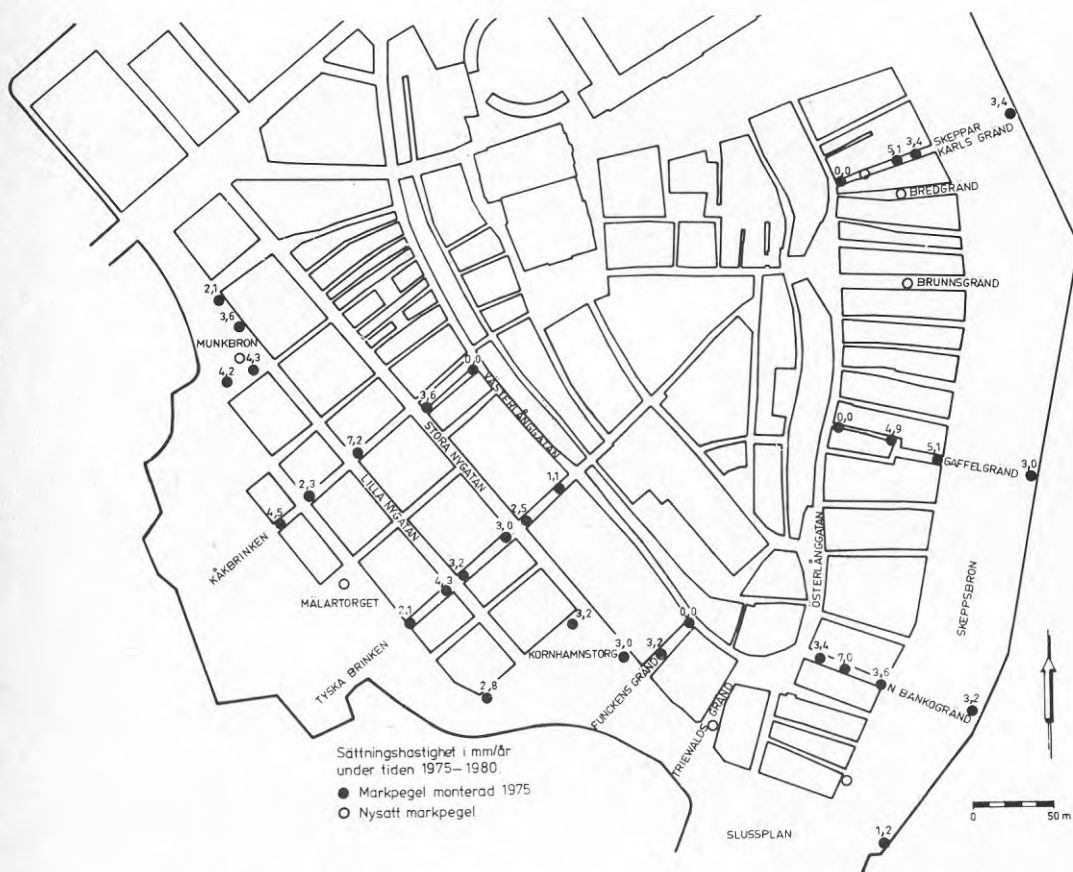
Sättningarna i gränderna inom fyllnadsområdet varierar normalt mellan 2 och 8 mm/år. Vid Öster- och Västerlånggatan, där fyllningen har ringa tjocklek, har inga sättningar uppmätts.

Fig 70. Marksättningshastigheter (genomsnittlig hastighet) enligt avvägning av markpegel under perioden 1975-80.

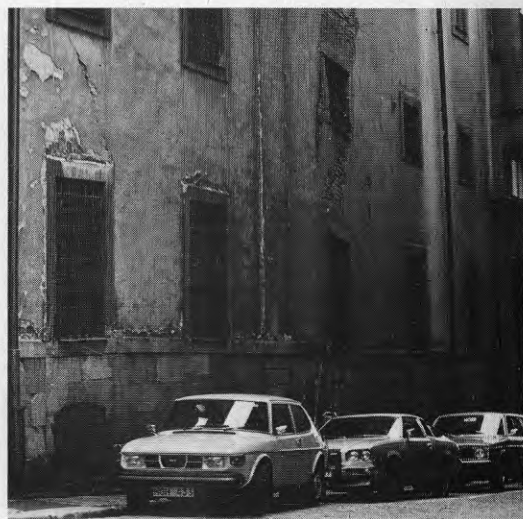
Fig 81.  
Omfattande skador på grund av ojämna  
sättningar.  
Proserpina nr 3

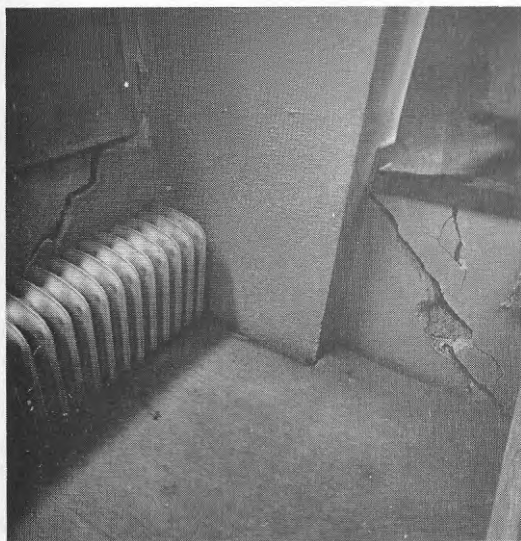
Fig 82.  
Invändiga sättningsskador i en butik.  
Thisbe nr 4

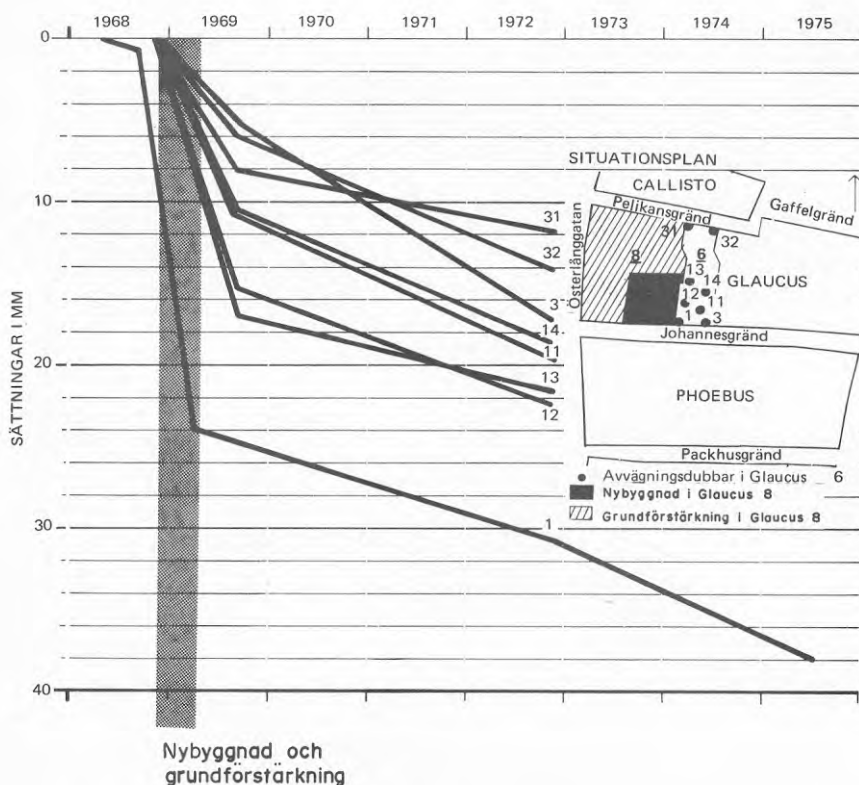
Fig 87. Uppmätta sättningar i kv Glaucus 6 vid grundläggning och grundförstärkning av intilliggande byggnad (nr 8) med tryckta betongpålar.

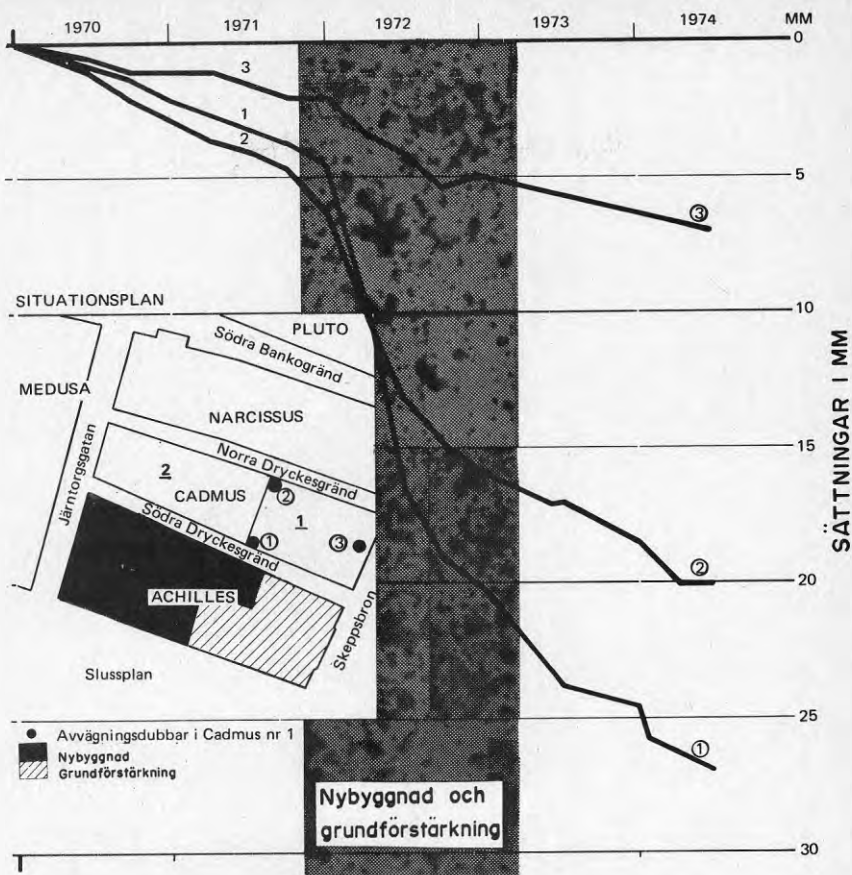
Fig 88. Sättningsmätning i kv Cadmus 1 vid grundläggning och grundförstärkning med slagna och tryckta betongpålar i kv Achilles.

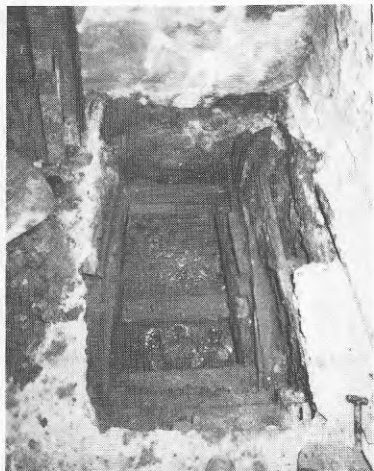
Problem med översvämning har man även haft förr. Vid provgröpsgrävning i fastigheten Glaucus 4 hittades en äldre vattentät konstruktion med intressant utförande. Under en tunn betongplatta fanns ett ca 30 cm tjockt fyllnadslager vilande på ett tegelgolv. Under detta påträffades ekplankor i tre lager väl infasade i en lådkonstruktion. Över den understa plankbädden fanns ett tätskikt av kåda och tjära. Konstruktionen framgår av fig 89 och 90.

Fig 89. Äldre "vattentät" golvkonstruktion i kv Glaucus 4.

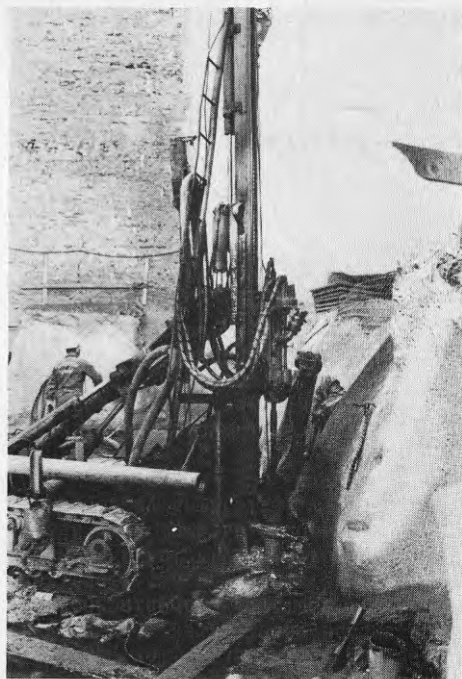
Fig 91.

Förborrning för pålar och  
förstärkning av grundmur  
mot grannbyggnad med  
sprutbetong.

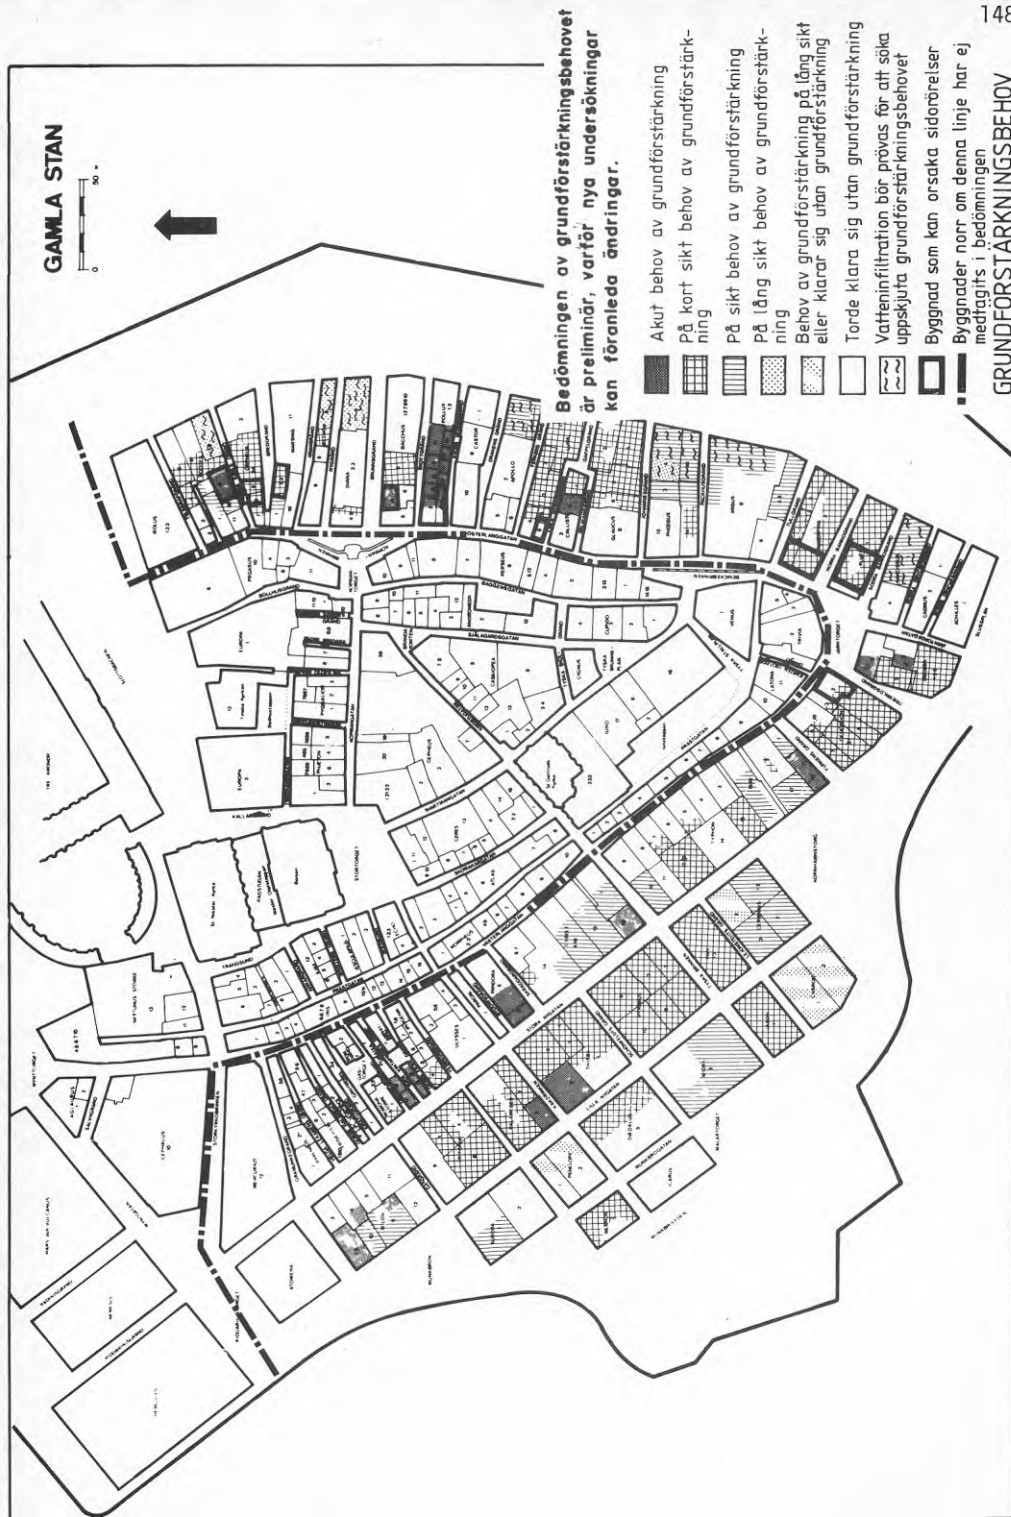
För några byggnader har markerats att "Vatteninfiltration bör provas" för att härigenom söka uppskjuta grundförstärkningen. Detta gäller ett fåtal byggnader på Skeppsbrosidan med trägrunder vilka än så länge bedöms vara i tämligen god kondition.

I vissa fall har äldre grundförstärkningar lyckats mindre bra, varför ny grundförstärkning erfordras på kortare eller längre sikt. Detta gäller för hus som förstärkts genom kapning av träpålar och undergjutning och där t.ex. nya rötangrepp uppstått eller kan förväntas. Det finns även byggnader grundförstärkta med tryckta betongpålar som ändå sjunker beroende på att pålarna delvis stoppat i fyllningen. Bedömning av grundförstärkningsbehov för dessa byggnader har utförts efter samma kriterier som för övriga byggnader.

Fig 93. Klassindelning efter bedömt tidsmässigt behov av grundförstärkning.

Ovanstående förutsättningar är sällan uppfyllda i Gamla Stan, särskilt med hänsyn till att fyllningsjorden ofta har hög vattengenomsläpplighet och rötangreppen ofta är svåra. För några byggnader på skeppsbro sidan kan möjligen vatteninfiltration vara ett alternativ till grundförstärkning (se fig 93). Härvid måste noggranna förstudier utföras i kombination med praktiska försök.

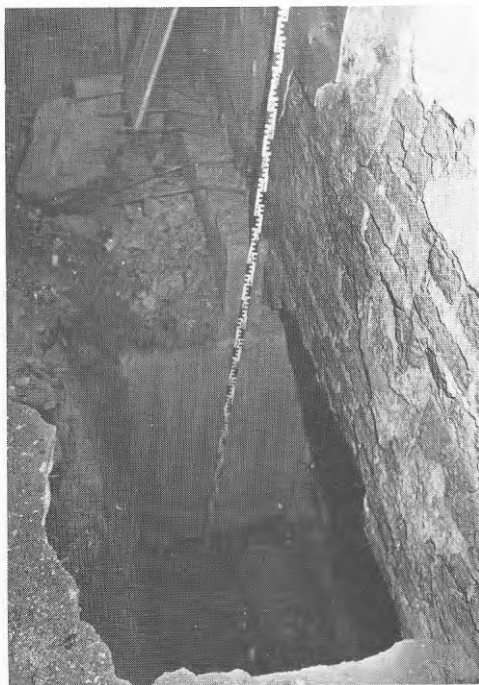
Fig 97. Undergjutning i kv Typhon nr 9.

Betongundergjutning utförd och schaktning för ny gjutetapp är klar.
