R14:1981

DRIFTSASPEKTER PÅ DAGVATTENINFILTRATION

Per Lindvall
William Hogland

Denna rapport hänför sig till forskningsanslag
780257-8 från Statens råd för byggnadsforskning
till Inst. för vattenbyggnad, CTH, Göteborg.

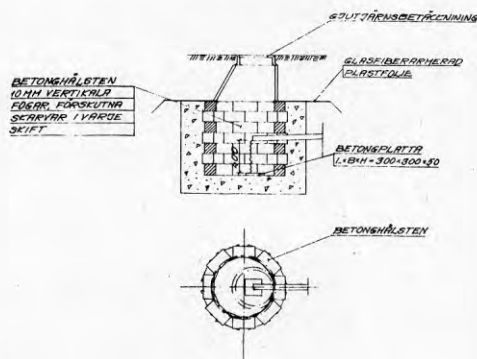
Figur 20. Infiltrationsbrunn

vars tak och parkeringsplats avvattnades med en något speciell brunn. Området redovisas i figur 19 och kan hänföras till utbyggnadsetapp III. Vidare redovisas infiltrationsbrunnens utformning i figur 20. Infiltrationsbrunnen består av betonghålsten som staplats på varandra med förskjutna skarvar i varje skift. Botten på brunnen utgörs av en makadamfyllning och 40 cm under inloppsröret är en betongplatta placerad, vilken skall dämpa vattenstrålen. Problemen med denna typ av brunn är att vattenstrålen kan hamna utanför plattan, varvid brunns botten skadas. Dessutom är brunnen svår att suga ren med slamsugningsbil vid igensättning eftersom makadamfyllningen lätt kan följa med.

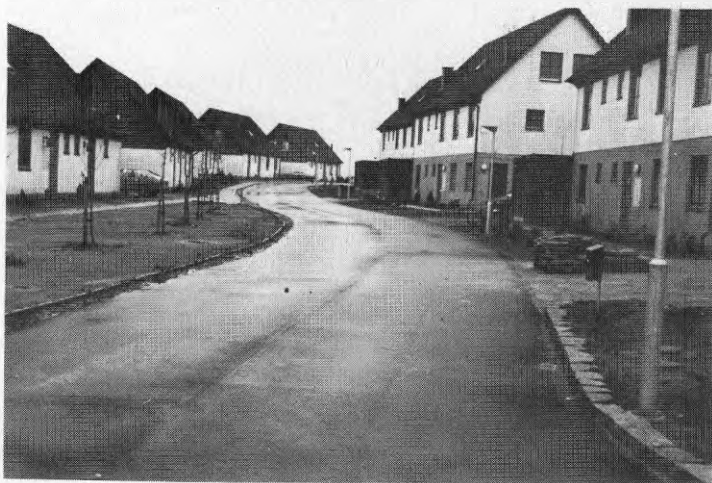
Figur 23. Återvändsgata inom Hyltaskogsområdet i Skurup.

Husen inom Hyltaskogsområdet är grupperade längs återvändsgator och gemensamma parkeringsytor, figur 23. Gator och parkeringsytor avvattnas till traditionellt dagvattennät medan takvattnet avleds till perkolationsmagasin belägna under gräsmattorna på tomterna, vilka har givits möjlighet att brädda till dagvattennätet (se figur 21).

Vattnet från taken leds ned till makadamfyllda betongrör vilka står i förbindelse med perkolationsmagasinet. På vissa ställen där rören placerats i rabatter förekom en hel del matjord i makadamen. Några problem härmed tycktes ännu ej ha uppstått.

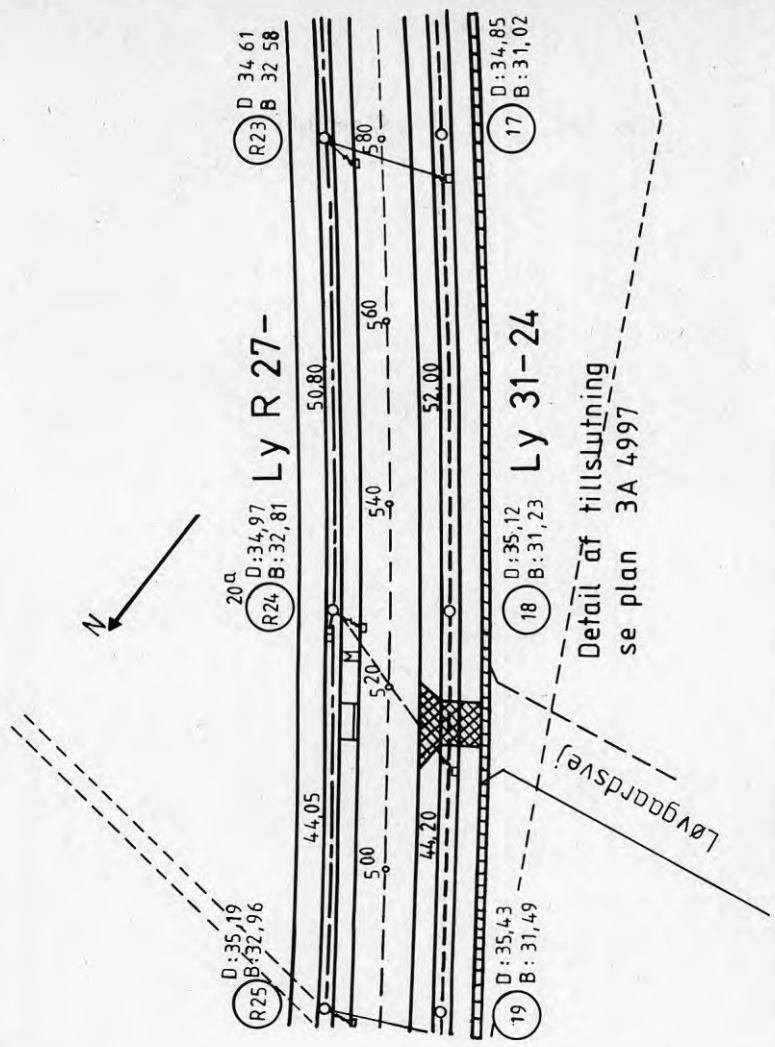
Figur 31. Planritning över perkulationsanläggning längs Gröme vej i Lyngby.

För platsbesöket valdes området som avvattnas till perkolationsmagasin i Grønne vej. Inom detta område leds både tak- och vägvatten till magasin som finns i trottoaren. Bebyggelsen består både av flerfamiljshus och radhus. Radhusen är uppförda i tegel och saknar källare. Taken är i regel beklädda med takpapp. Takavvattningen sker via zinkstuprör som är placerade utanpå byggnaden. Till magasinet längs Grønne vej leds allt vatten från taken, vatten från matargatorna samt vatten från Grønne vej, se planritning figur 31. Grønne vej har rännstensbrunnar på bägge sidor av vägen medan perkolationsmagasin endast förekommer på ena sidan. Nedstigningsbrunnar finns på var 50:e m längs magasinet. Vid inspektionstillfället var brunnarna rena men samtliga brunnar innehöll vatten av varierande mängd.

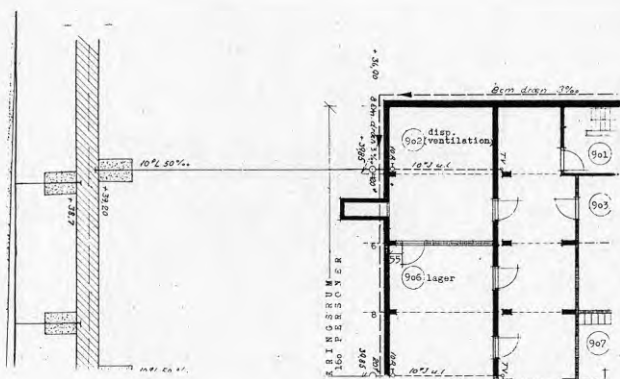
Figur 33. Planritning över perkolationsmagasin vid Danmarks tekniska högskola (DTH).

Anläggningarna är byggda enligt kommunens anvisningar och utformningen framgår av figur 33 och 34. Systemet medger bräddning till en öppen naturlig damm som normalt är torrlagd. Torrläggningen av dammen beror troligen på ändrade avledningsförhållanden och på att det naturliga tilloppet försvunnit efter byggnationen. Någon bräddning av vatten till dammen sker enligt uppgift mycket sällan. Magasinens tömningstid är normalt ett par dygn efter att det fyllts vid kraftigt nederbördstillfälle. Slamtömning av brunnar sker 2 gånger/år.

Anläggningarnas funktion har under hela tiden varit god. Inga sättningar och inga fuktproblem har observerats.

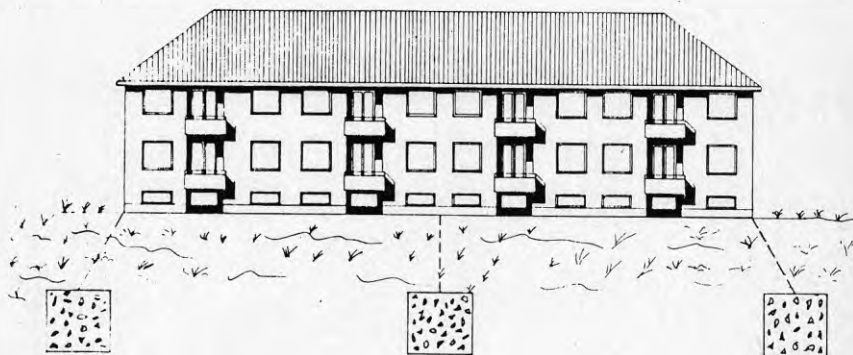
Figur 38. Olufsgaard beläget inom Tårnby kommun.

Vid intervjuer med befolkningen framkom inga uppgifter som talade för dålig funktion hos infiltrationsanläggningarna.

Ett hastigt besök gjordes också i område 6. Några speciella problem kunde ej heller observeras där. Brunnarna var dock ej helt tomma men för övrigt relativt rena.

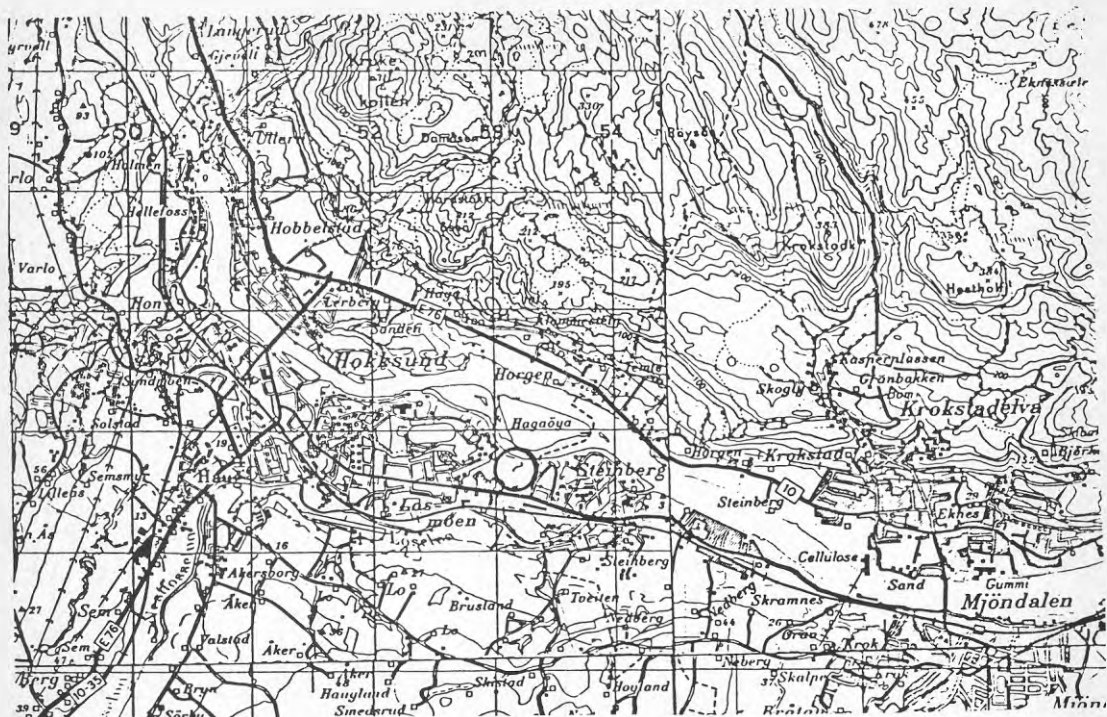
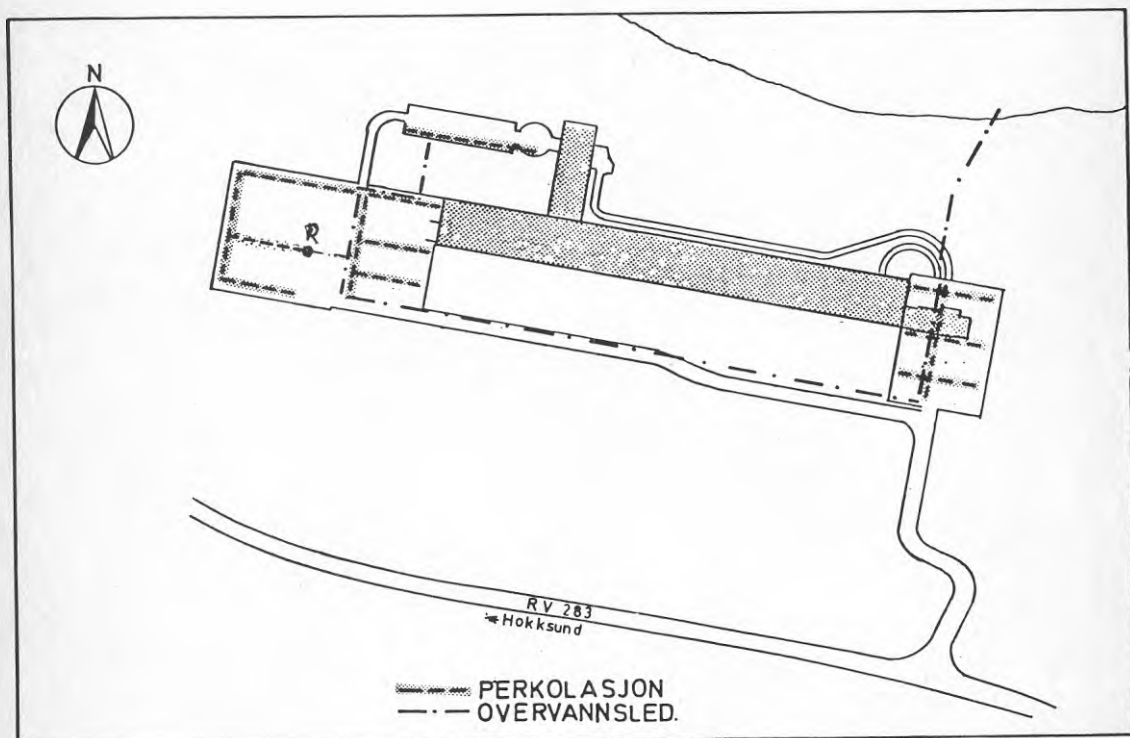
Figur 43. Karta över Hokksund samt situationsplan över Norsk Kabelfabrikk's anläggningar.

Äldsta utbyggnadsetappen är från 1977 och avser 153 000 m² hårdgjord yta (tak och asfaltytor). Vatten från dessa ytor fördelas ut via infiltrationsledningar som i halva området lagts i makadam (4-12 mm). Denna del av anläggningen har fungerat tillfredsställande. I resterande delar där ledningen lagts i befintligt jordmaterial (sand och mellansand) har man haft driftproblem som föranlett uppgrävning och återfyllning med makadam. Principskisser på anläggningarna framgår av figur 44.
