**Rapport**

**R150:1979**

**Fönster**

**Sven-Erik Bjerking**

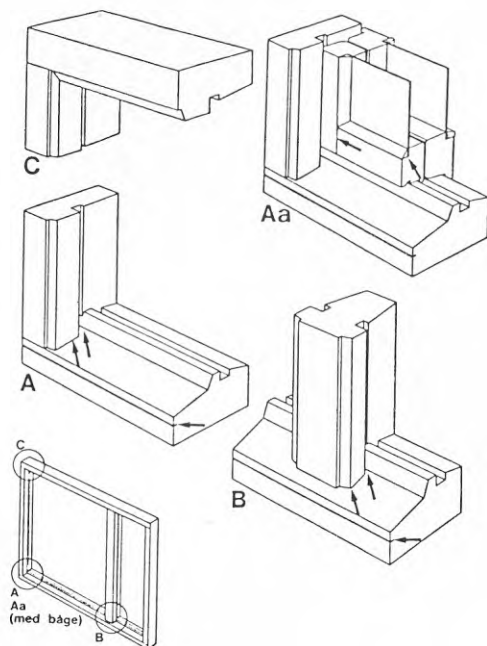
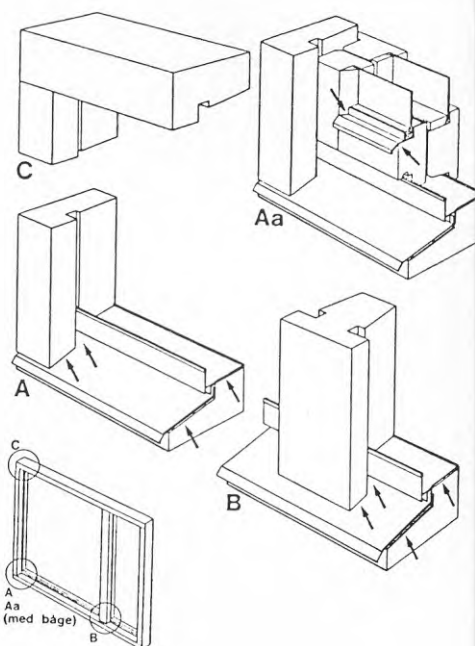
Fig 5103 Fönster med kopplade inåtgående bågar. Svaga punkter är angivna med pilar.

Det visade sig emellertid att 1960-talets fönster mycket snart efter inflyttningen i husen fick betydande skador. I byggforskningsrapporter R12:1977 (Gunilla Billgren och Anders Grönlund) och R44:1978 (Gunilla Billgren) redovisas resultat av skadeinventeringar med rötskador i fönstrens nedre partier.

Den uppskruvade byggtakten har tydligen drabbat fönstren hårt. Påfrestningarna på fönstren beaktades inte alltid vid projekteringen. Erfarenhetsöverföring och -återföring försumrades i många fall.

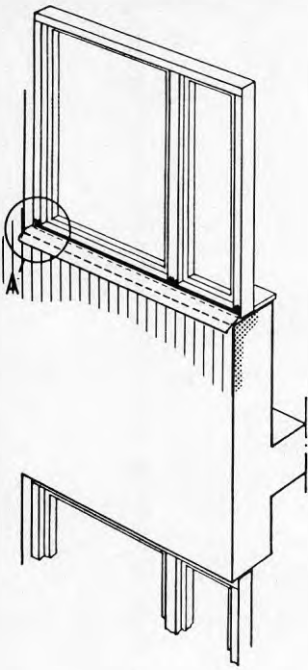
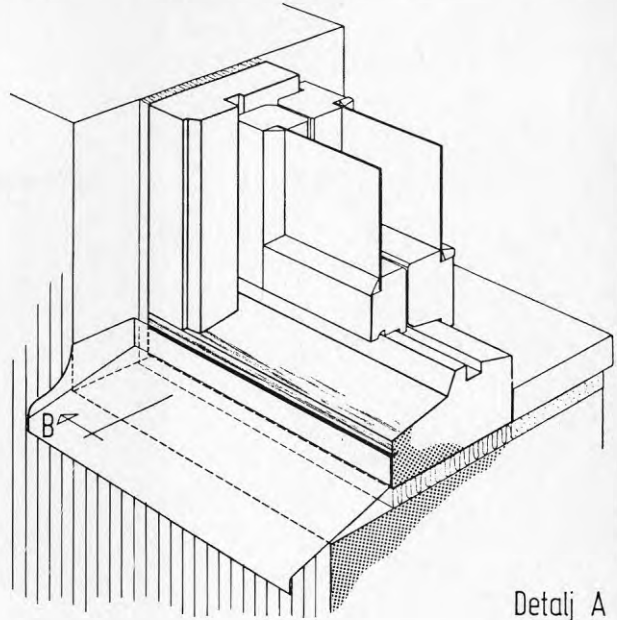
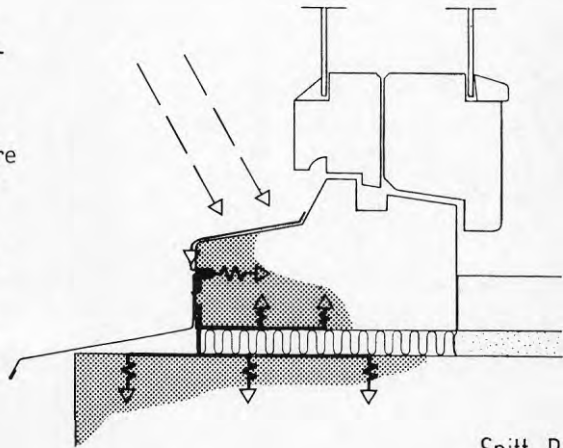
1

Regn slår mot karmens bottenstycke.

Vattnet tar delvis väg in genom spikhålen på plåten och i springan för plåtens inslag i karmen. En del av vattnet blir kvar där och sugas in i träet. Resten av vattnet rinner vidare runt plåtkanten och nedåt till karmbottenstyckets underkant. Där i anslutningen mellan karmbottenstycket och ytterväggen (fönsterbröstningen) sugas vattnet in i fogmaterialet som blöts upp. Vattnet kan sedan vidare sugas in i karmträet och in i ytterväggsmaterialet under.

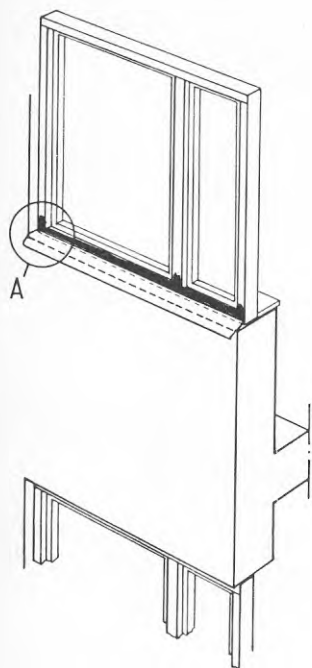
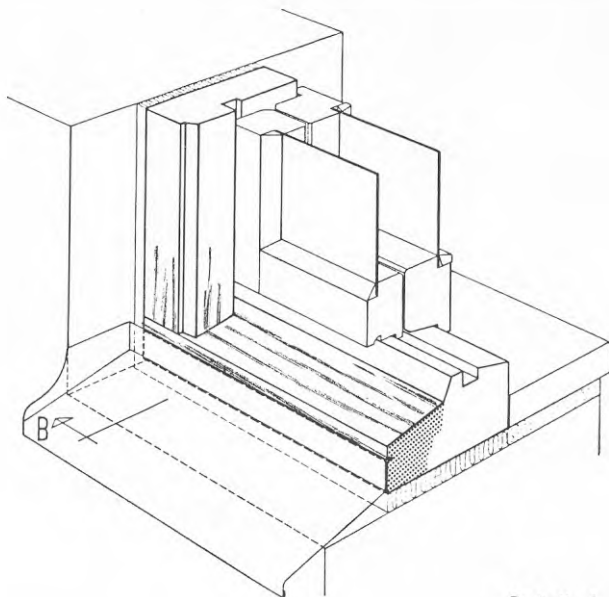
2

Vattnet tränger delvis genom målningsskiktet särskilt där det finns sprickor som en följd av träets rörelser. En del av vattnet sugs in i karmträet.

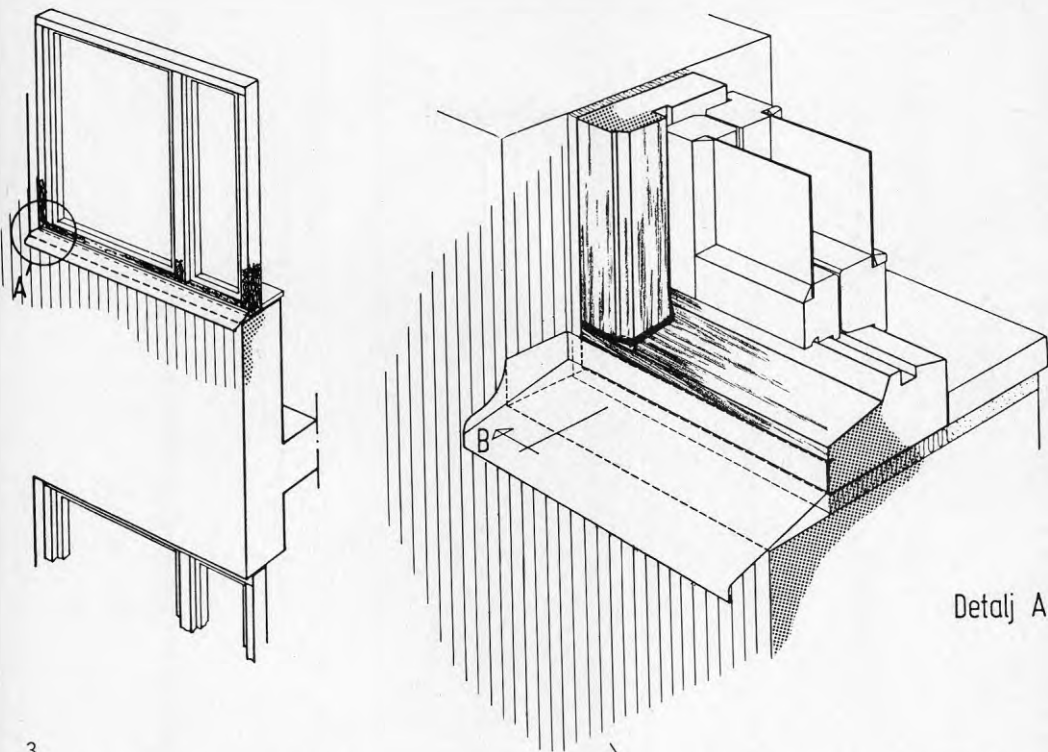
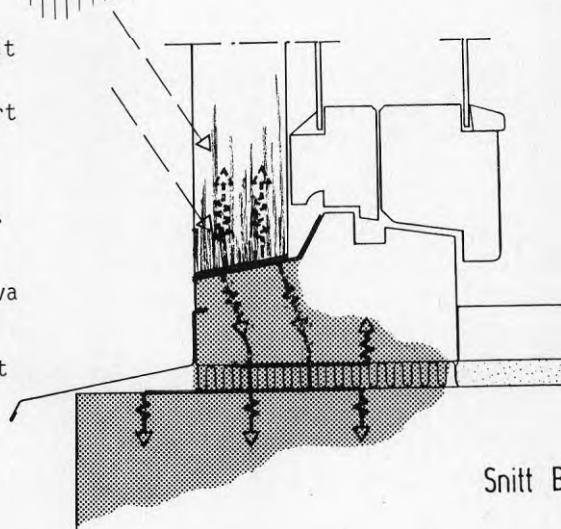
3

Regn slår mot karmens sidstycken, post och bottenstycke.

Vattnet rinner eller sugas in kapillärt i springor, som finns i hopfogningen mellan bottenstycke och post resp sidstycken. Därifrån sugas vattnet vidare in i företrädesvis ändträtor. Om i hopfogningen träändarna är tappade i varandra, söker sig vattnet utefter de springor som finns i själva itapningen till karmens utsida, varifrån det vidare sugas in dels i träet och dels i ytterväggsmaterialet ikring.

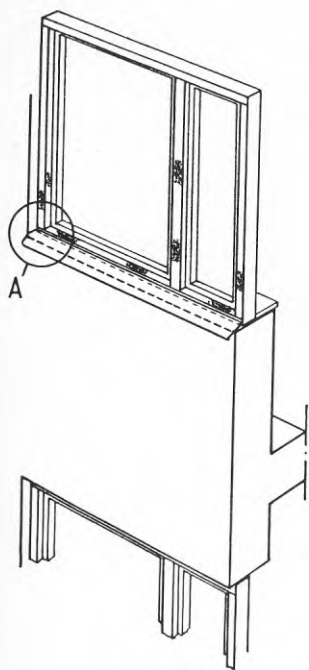
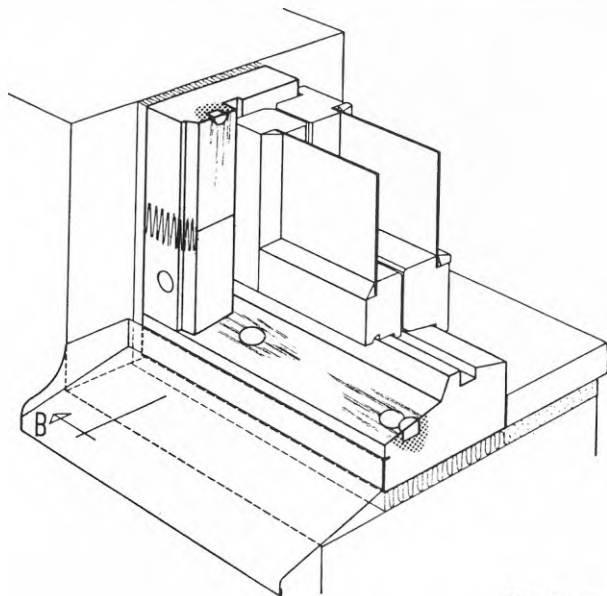
4

Vattnet tränger till en del in i sprickor, som bildats på målnings-skiktet utanpå fingerskarvar och träpluggar för urborrade kvistar. Vattnet suges sedan in i träet och kan då lösa upp limmet, om detta inte är vattenfast.

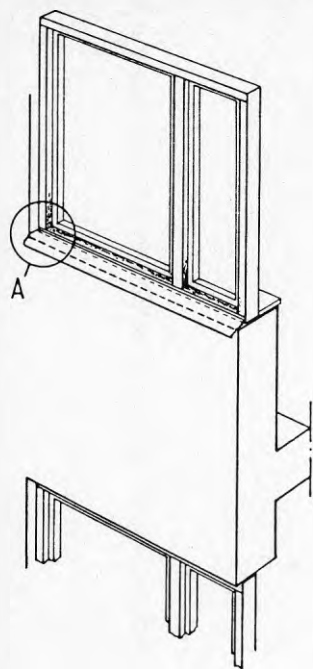
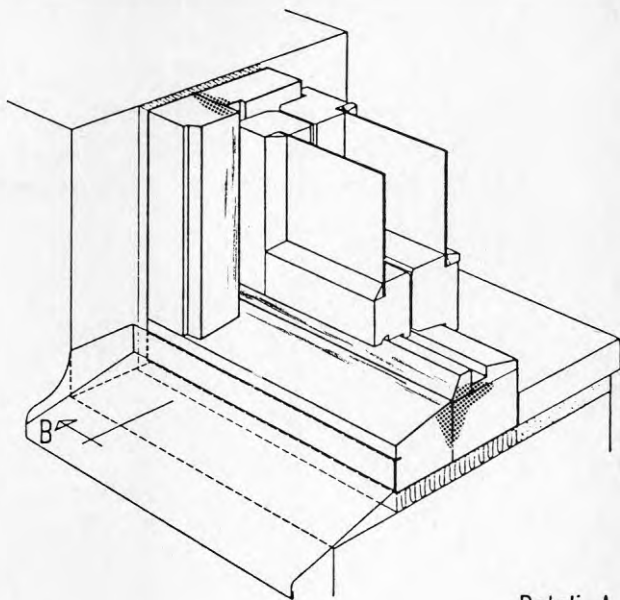
5

Vattnet tränger till en del in i sprickor, som bildats på målnings-skiktet utanpå skarvar mellan hoplimmade delar av karmprofilen. Vattnet sugas sedan in i träet och kan då lösa upp limmet, om detta inte är vattenfast.

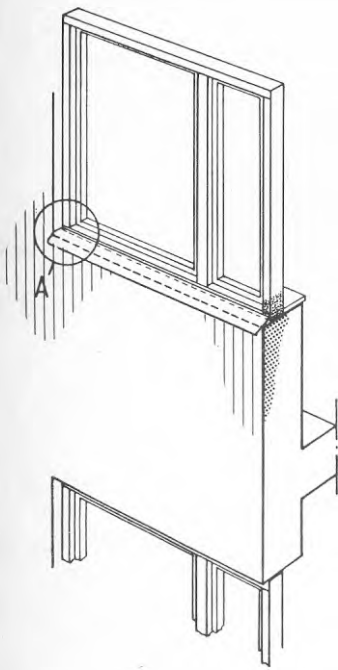
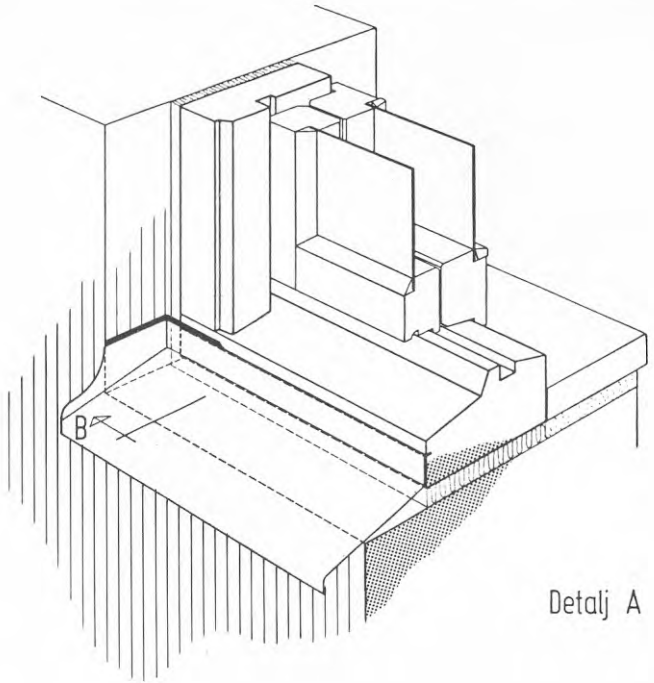
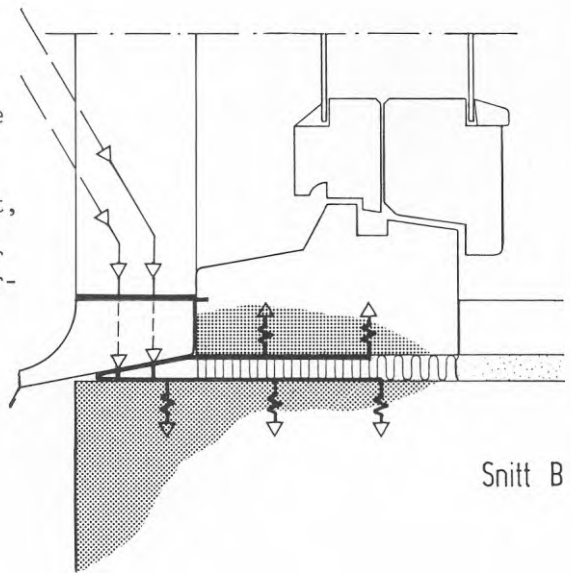
6

Regn slår mot karmens sidstycke jämte indragen del av yttervägg.

Vattnet tar väg bakom den uppvikta plåtkanten tillhörande fönsterblecket, sedan under plåten och bottenstycket ett stycke in mot fönstrets mitt. Där sugas vattnet in i karmträet och ytterväggsmaterialet under (fönsterbröstningen).

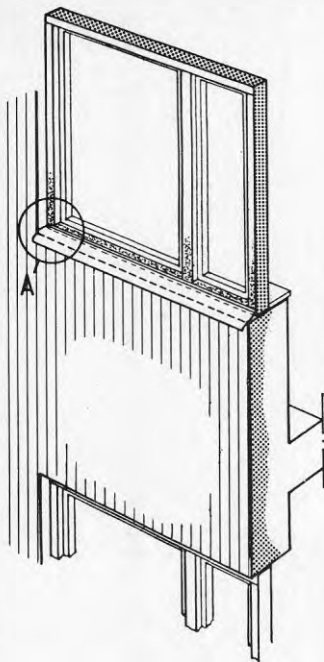
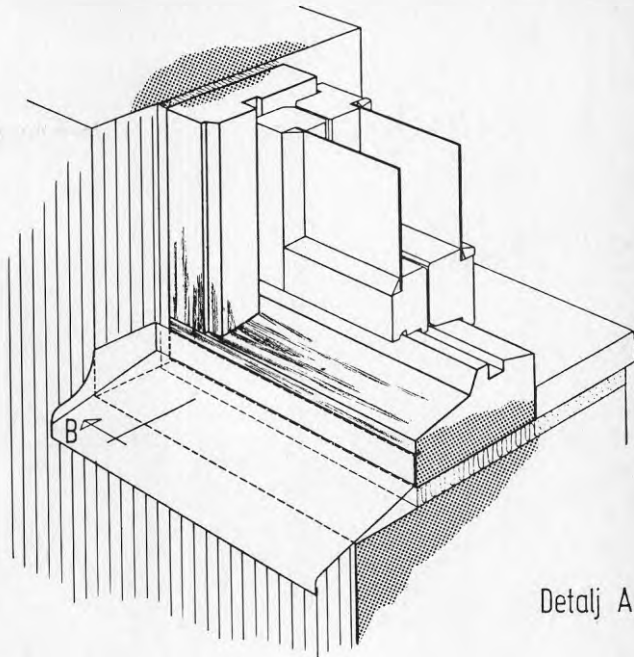
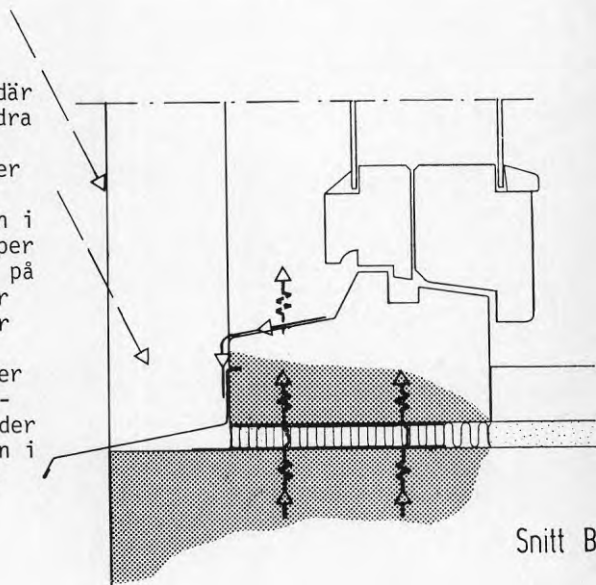
7

Skador på fönstren, som uppkommer av fukt genom ytterväggarnas medverkan, brukar i regel inte slå ut och bli synliga förrän lång tid har gått och fönsterträet hunnit bli genomgående förstört av röta.

Regn slår mot hela fasaden.

Vattnet tränger in i ytterväggen, där takfoten, fasadelementfogar och andra detaljer fått en tekniskt olycklig utformning. Vattnet rinner sedan ner genom vattengenomsläppliga skikt i ytterväggen, t ex värmeisoleringen i en sandwichkonstruktion, och angriper karmens utsida. Vatten, som kommer på karmöverstycket tillhörande fönster under takfoten, stannar delvis kvar där och sugas in i träet. Övrigt vatten rinner i huvudsak ner utefter karmsidostyckenas utsidor från fönster till fönster och vidare in under karmbottenstyckena, där det sugas in i karmträet och ytterväggsmaterialet runt om.

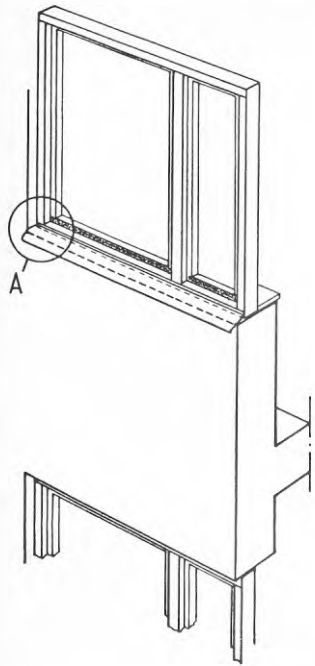
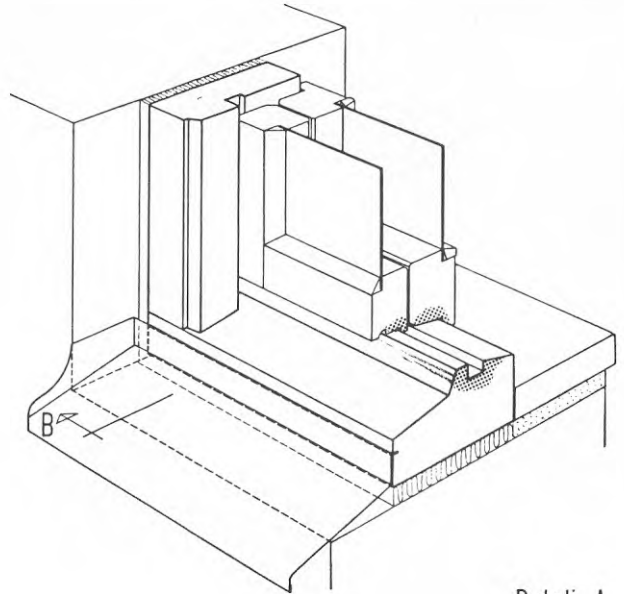
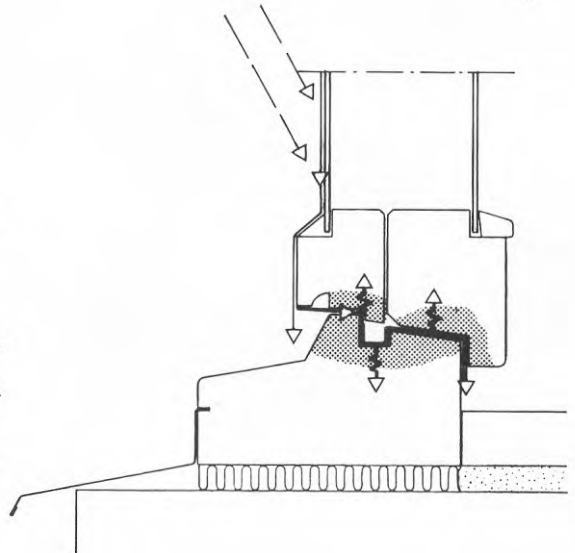
8

Regn slår mot fönstret.

Vattnet rinner utefter glasytan och tar väg utefter bågarnas utsida, där vattendropparna hänger i underkant. Vattnet transporteras vidare inåt utefter bågarnas undersida genom påverkan av dels vind utifrån och dels sug inifrån, om tätningslisterna mellan bågar och karm är otäta. En del av vattnet stannar kvar kapillärt mellan båge och karm eller fyller ut karmbottenstyckets drivvattenränna, varifrån det delvis sugas in i träet. Resten av vattnet tränger fram och läcker in i rummet.

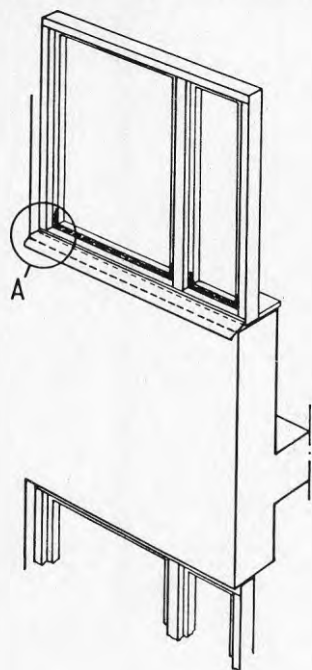
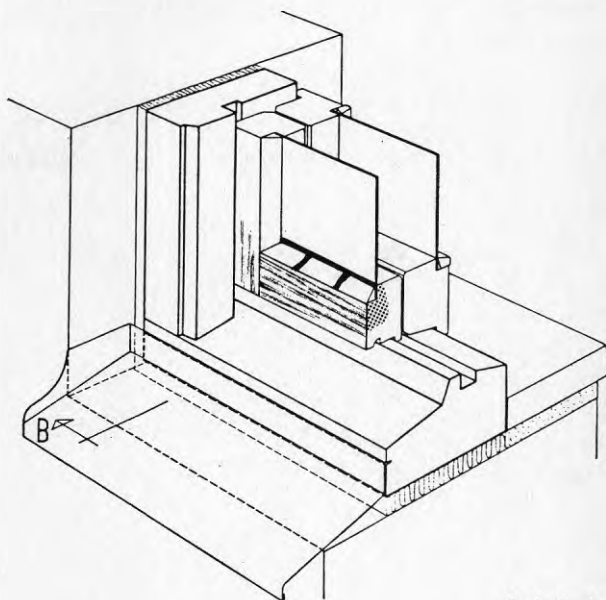
9

Vattnet rinner utesföret glasets till bågbottnestycket och tränger delvis in i genomgående sprickor hos kittet och i springor mellan kitt och glas till kittfalsens botten. Därifrån suges det kapillärt in i träet.

Vid långt framskriden röta kan glasets sjunka ner i kittfalsen och då lossna från kittfalsen i överstycket, varvid glasets lätt kan falla ur.

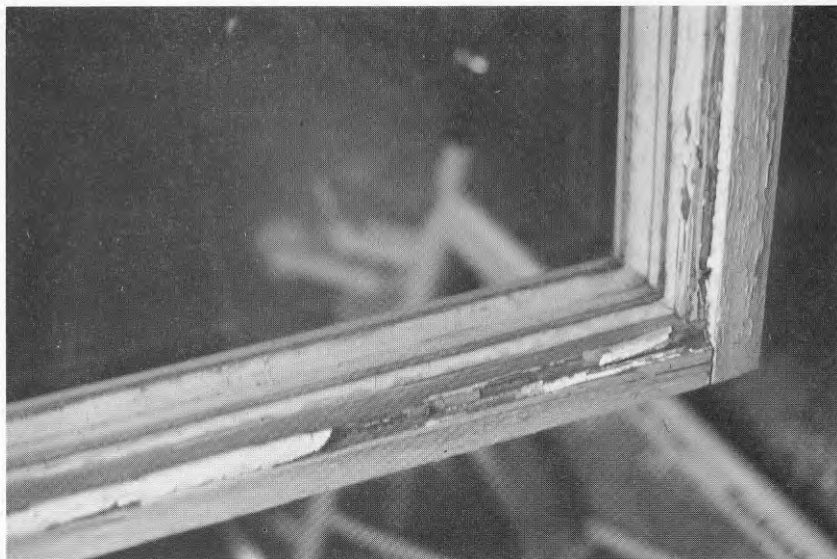
Skadad kittfog med röta i fönsterbågen.

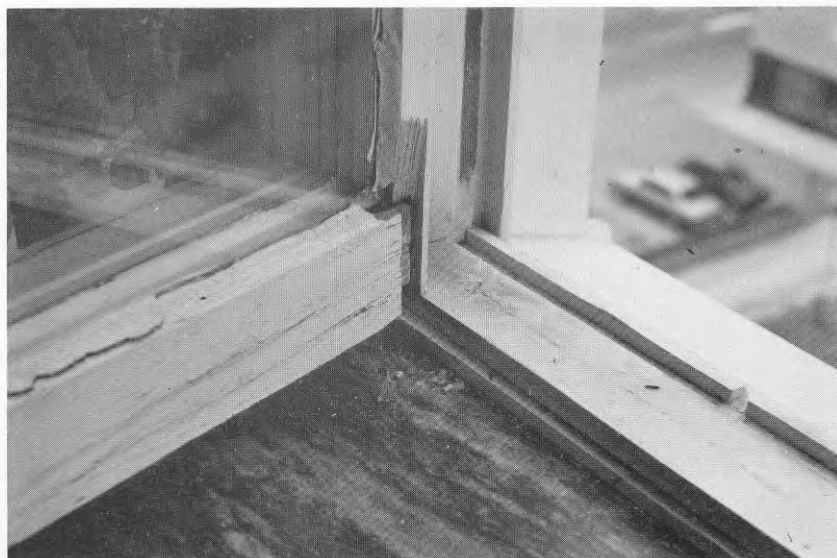
Upplöst limfog med förskjutningar hos fönsterbågens bottenstycke. Ett flertal rutor har lossnat och fallit ned utanför huset.

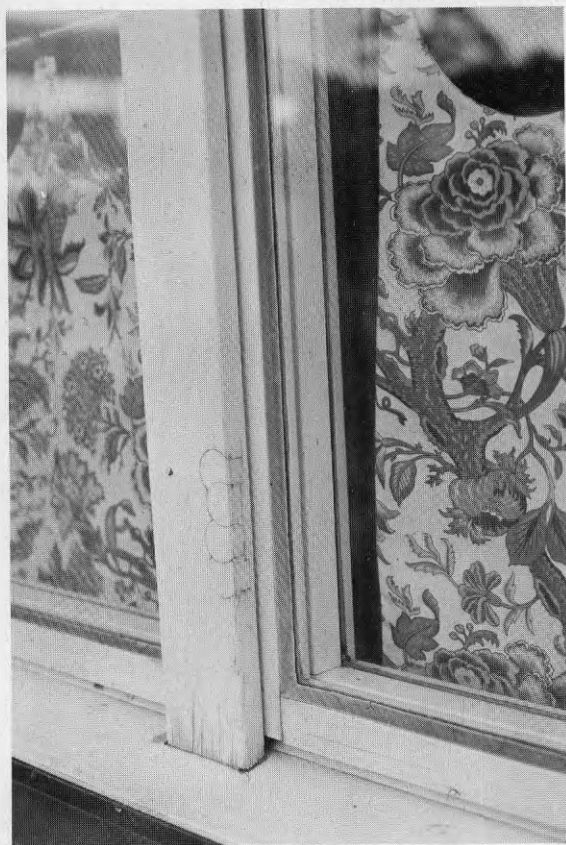
Kvistpluggar under målningen på fönsterpost.  
De brukar bli synliga redan efter ett år.

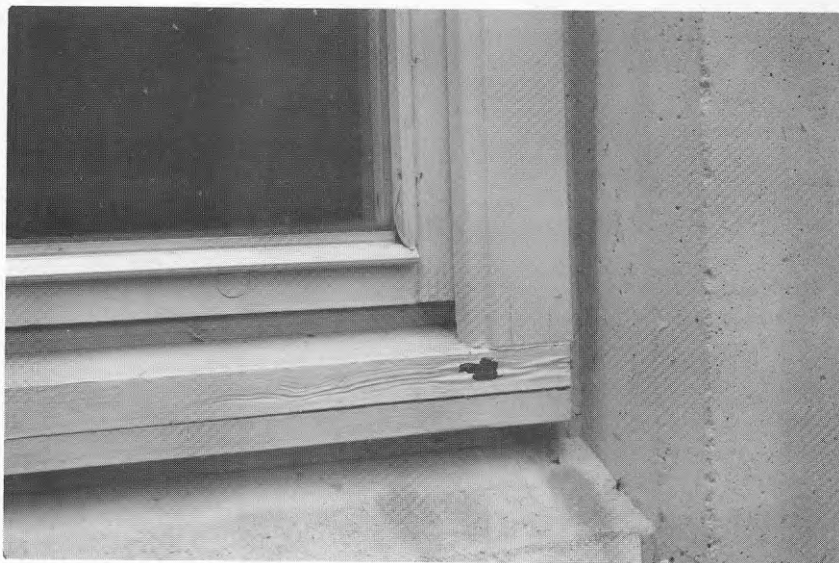
Tämligen långt framskriden röta hos karmbottenstycket med påbörjad målningsavflagnig.

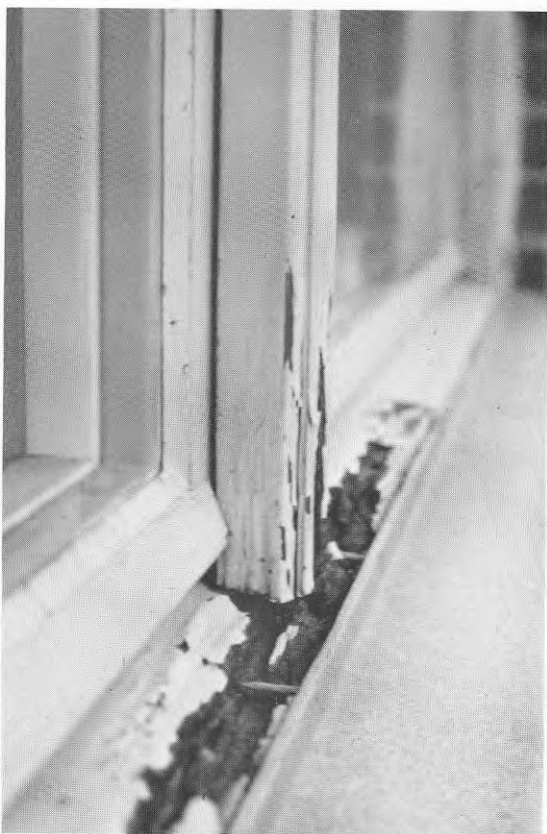
Långt framskriden röta hos karmbottenstycke.

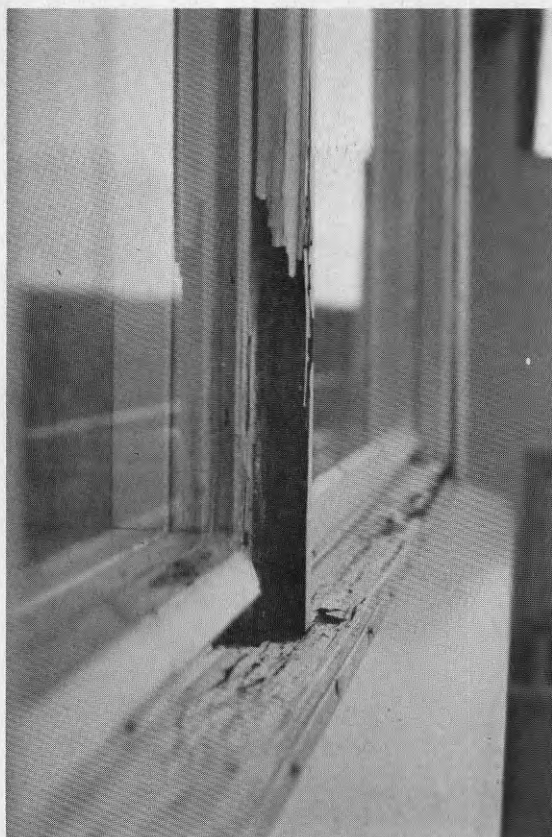
Långt framskriden röta hos såväl karmbottenstycke som anslutande post.

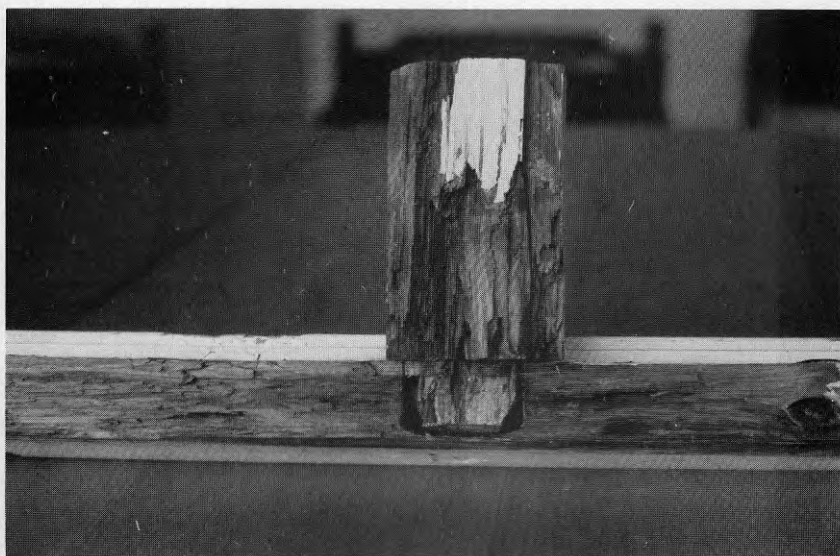
Detalj av rötskada vid posts anslutning mot karmbottenstycke.

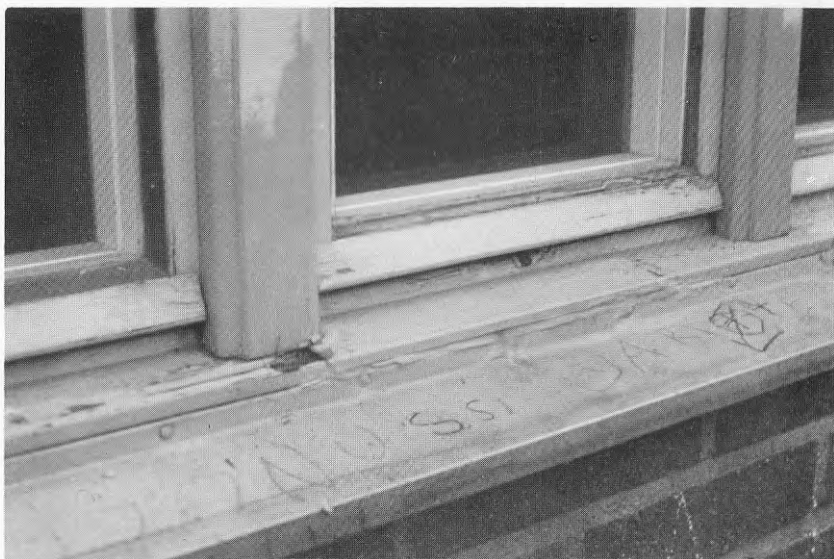
Felaktig åtgärd: Övermålade rötställen påskyndar rötans fortskridande.

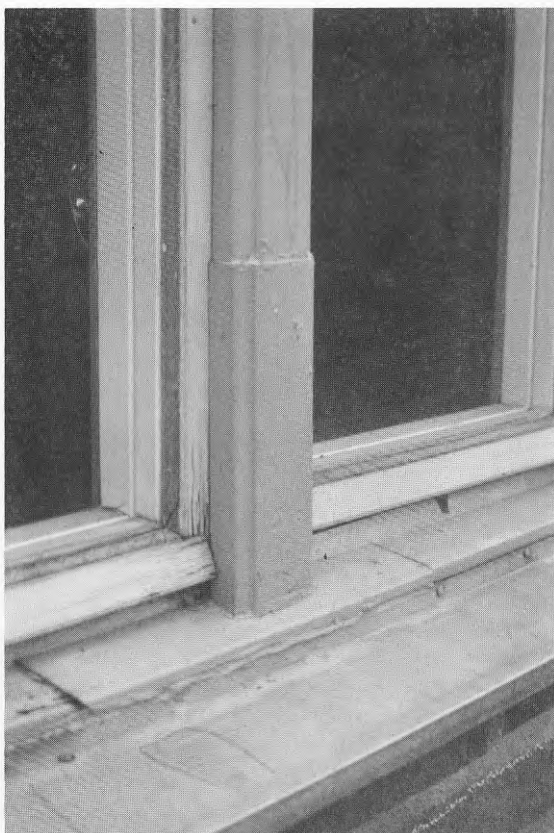
Felaktig åtgärd: Utbytta delar av karmen ger nya angreppspunkter för rötan i skarvarna.

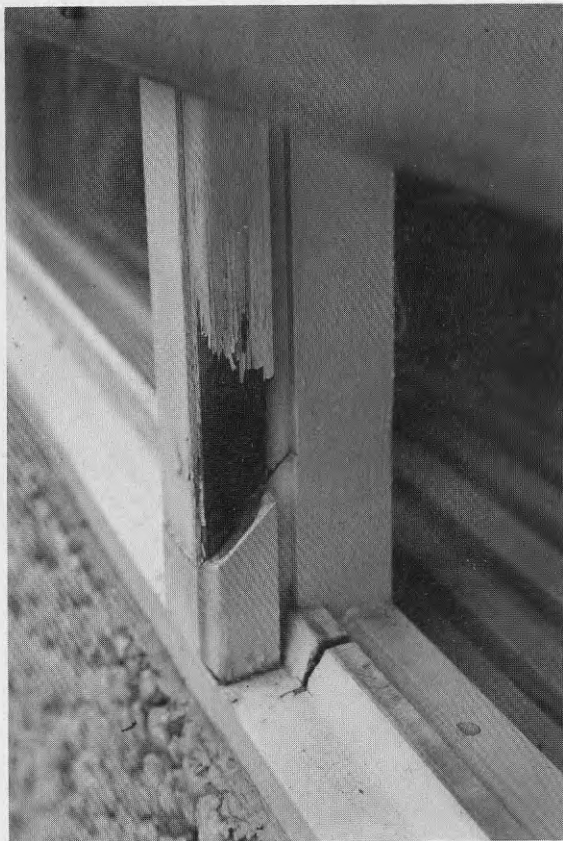
Felaktig åtgärd: Långt framskriden röta ovanför utbytt del av post.
