**R137:1979**

**Tuveskredet 1977**

**Undersökning av småhus-  
stommars skadetålighet**

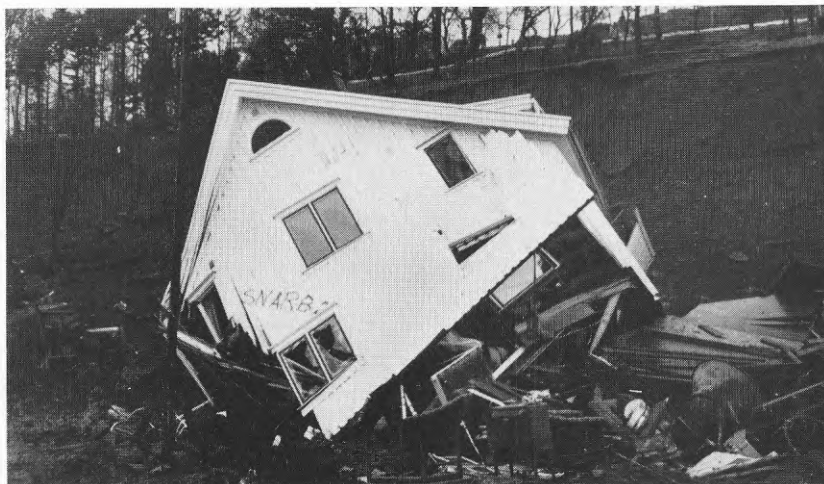
Foto SB2.1 Snarberget 2 sett från sydost.

långfasaden var vikt in under byggnaden, foto SB2.1. Det är möjligt att slänten ovanför huset, i det nya läget, rasat ner efter att huset stannat. Det nordvästra hörnet hade tryckts in av skredmassorna, foto SB2.2. Den västra gaveln hade förutom att delvis ha blivit inpressad under huset, även bromsats upp och slitits loss från huset så att en 4 m öppning bildats i hörnet mellan den västra gaveln och södra långsidan, foto SB2.2. Bjälklaget över källaren låg i den här änden ungefär 2 m utanför fastigheten med sin kant. De påpressande massorna verkade ha fört källardelen längre än överbyggnaden.

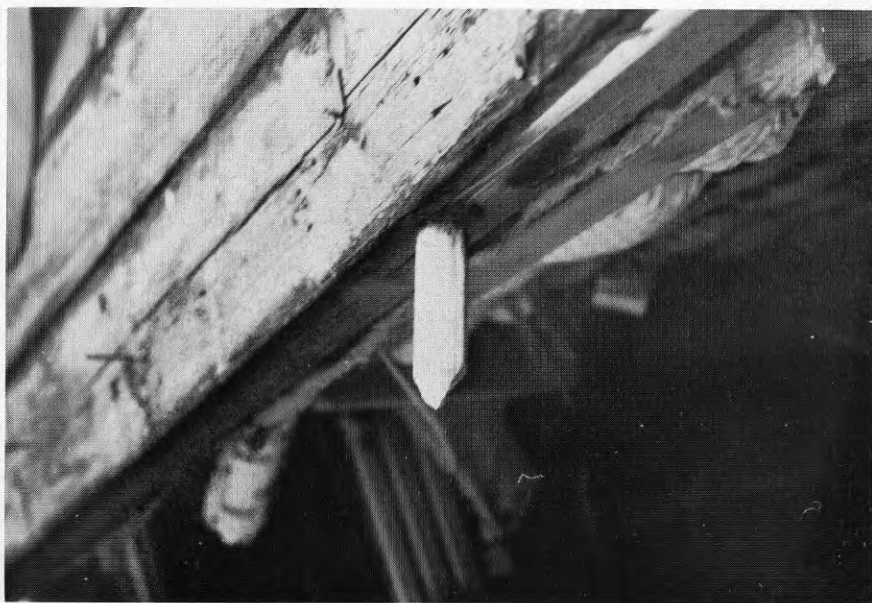
Foto SB2.3 Snarberget 2. Hopsättning av väggplanken med trädymlingar.

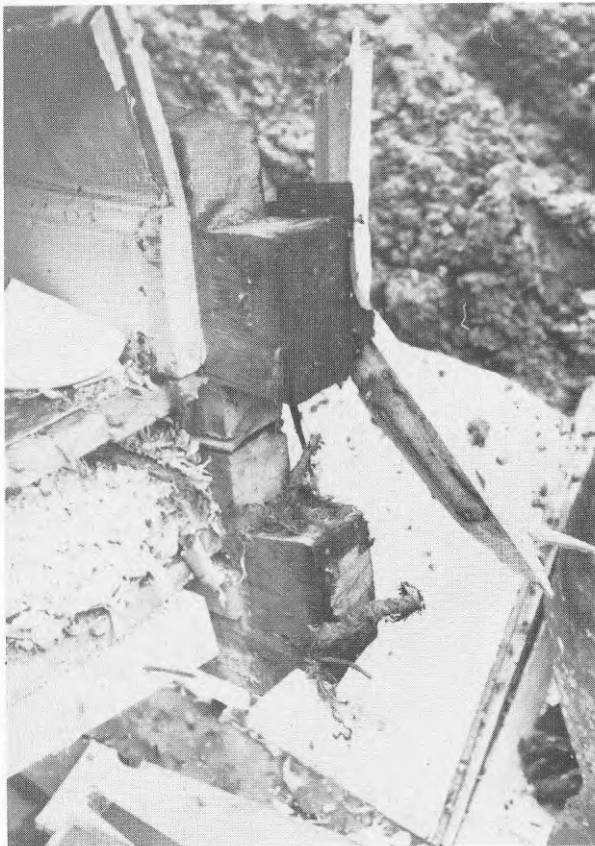
Foto SB2.4  
Snarberget 2.  
Hopfästning av  
väggarna med sink-  
ning i hörnen.

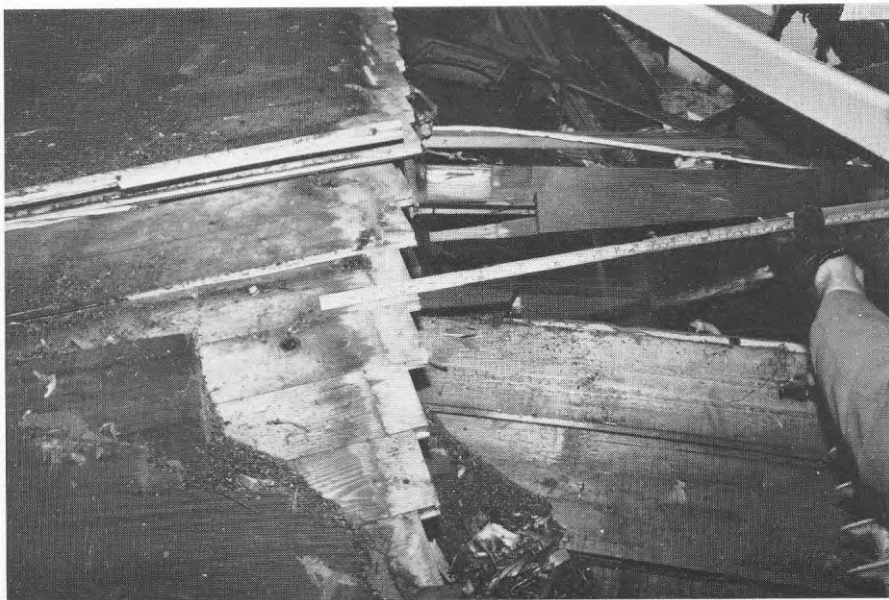
Foto SB2.5 Snarberget 2. Skjuvdeformation hos mellanbjälk-  
laget vid den södra gaveln.

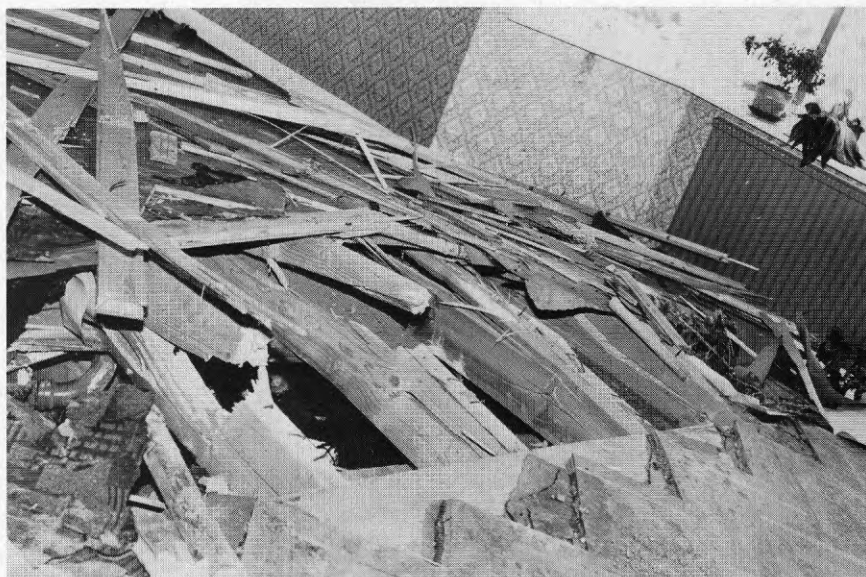
Foto TK3 Tuve Kyrkväg. Brott i bjälklagsbalkar orsakade av oljetankens upptryckning.

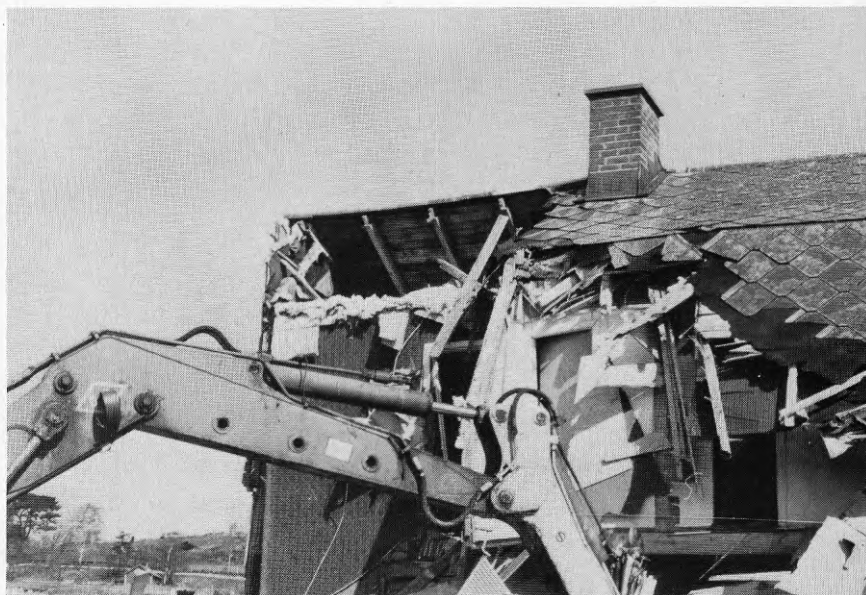
Foto TK4 Tuve Kyrkväg under rivning.

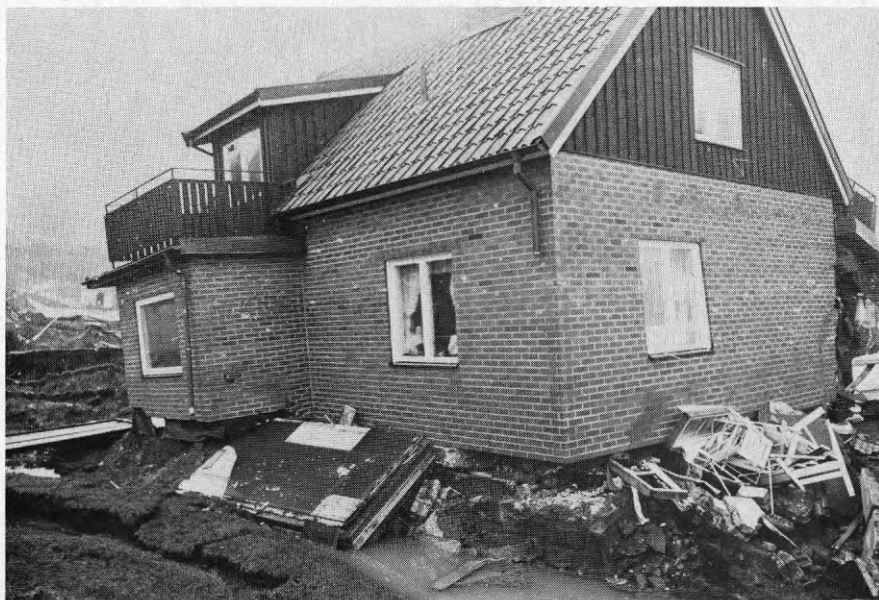
Foto Hlv1.1 Hedelundsvägen 1 från sydost. Bjälklagsplattan i entrén ligger utanför huset.

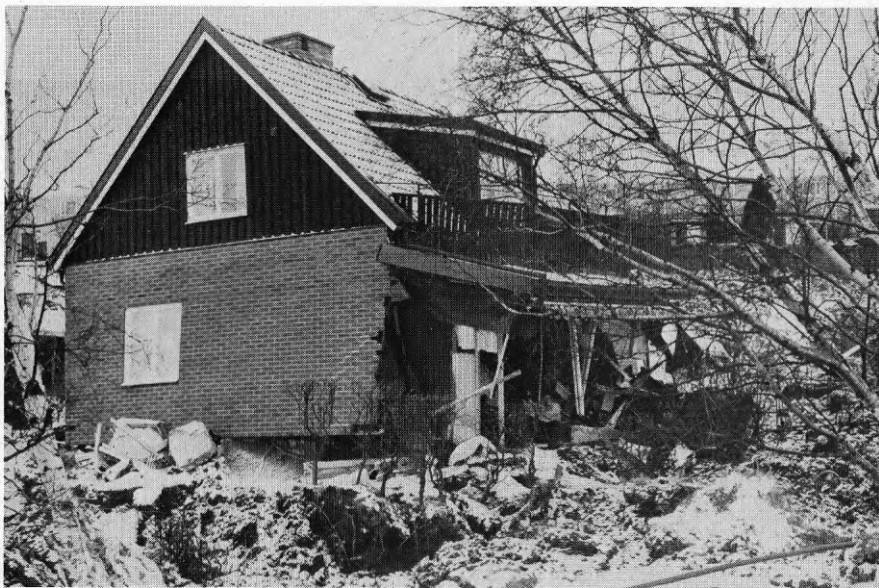
Foto Hlv1.2 Hedelundsvägen 1 med utbyggnad över garaget sett från nordost.

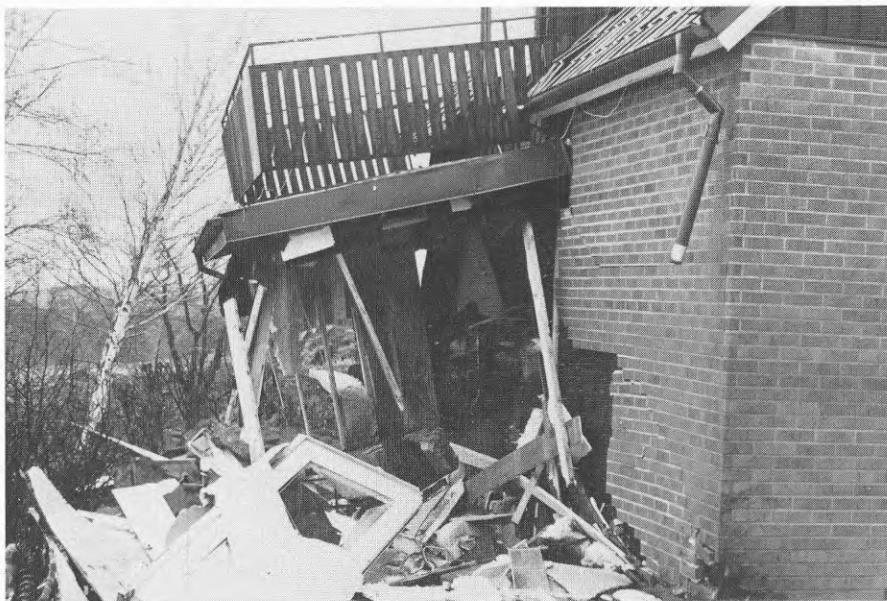
Foto H1v1.3

Tillbyggnadens tak hängde kvar i huset. I övrigt fanns endast ett fåtal väggreglar kvar av tillbyggnaden. Resten hade ramlat bort. Inga skivor hängde kvar på väggarna. Infästningen till grunden var tydligen så stark att regler och skivbeklädnader drogs loss.

Hedelundsvägen 1. Rester av utbyggnaden.  
Väggreglarna hänger kvar i taket.

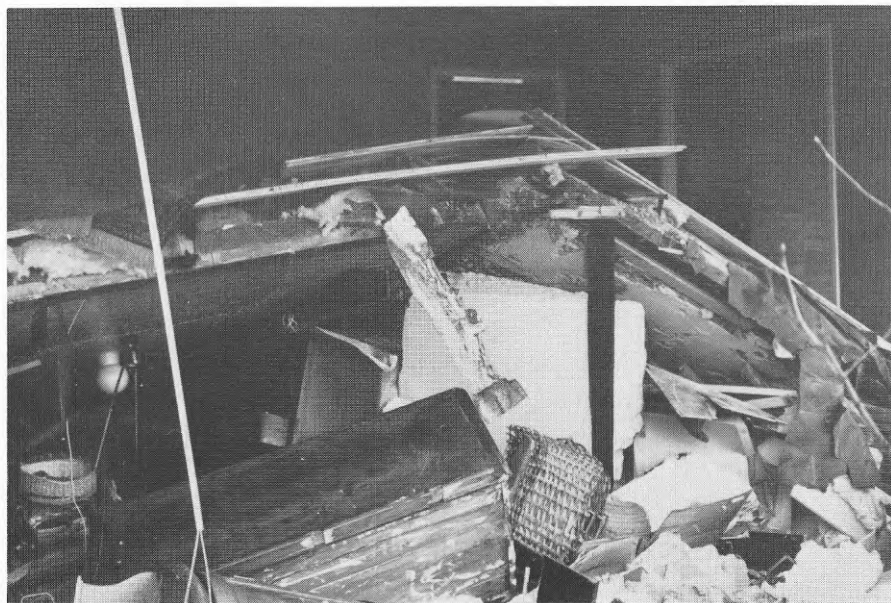
Foto H1v1.4

Huset ovan grunden hade klarat sig relativt bra, med undantag för vardagsrumsgolvet och tillbyggnaden. Hjärtväggen mellan kök och vardagsrum hade fått en del sprickor. Grundmurens bortfall medförde att gavelsidan vid köket trycktes ut något.

Hedelundsvägen 1. Brott i bottenbjälklaget  
i vardagsrummet.

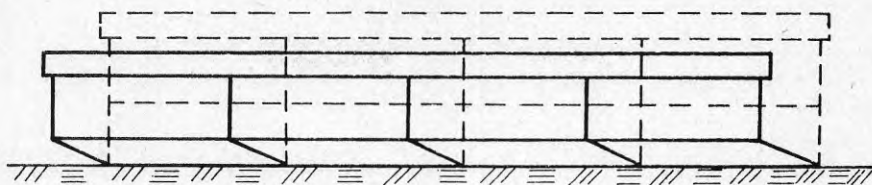
Fig. TV3 Tångenvägen 3 H-K.  
Schematisk bild av en trolig rasutveckling.

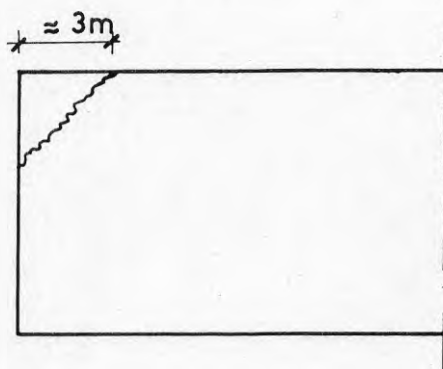
Fig. TV5 Tångenvägen 3 H-K.  
Brott i mellanbjälklaget vid nordvästra gaveln.

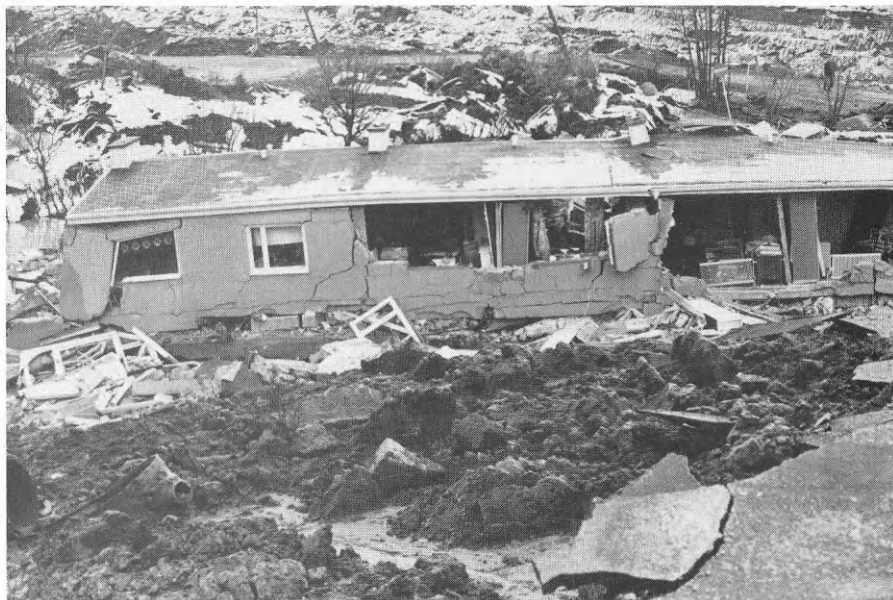
Foto TV1

De bärande ytterväggarna av lättbetong var mycket svårt skadade, de hade till största delen rasat helt. Kvarvarande väggpartier hade kraftiga sprickbildningar både i fogarna mellan stenarna och genom stenarna. Huset var kraftigt böjt i längsled, gavlarna hade sjunkit i förhållande till mittpartiet och grundplattan var knäckt. Mellanbjälklaget hade brutits där överkantsarmeringen slutade och i direkt anslutning till håltagningen för trappan mellan första och andra våningen. Övervåningen bars delvis upp av de "icke bärande mellanväggarna" av trä. Trots de mycket svåra skadorna på tegel- och lättbetongväggarna var trä mellanväggarna förvånansvärt lite skadade. De var i många fall endast lite skjuvdeformerade. På andra våningen hade gavlarna fallit ut och där vilade takbalkarna på en innervägg och kragade ut fritt cirka 3 m.

Sydvästra långsidan av Tångenvägen 3 H-K.  
Kvarvarande rester av lättbetongväggen  
var kraftigt spruckna.

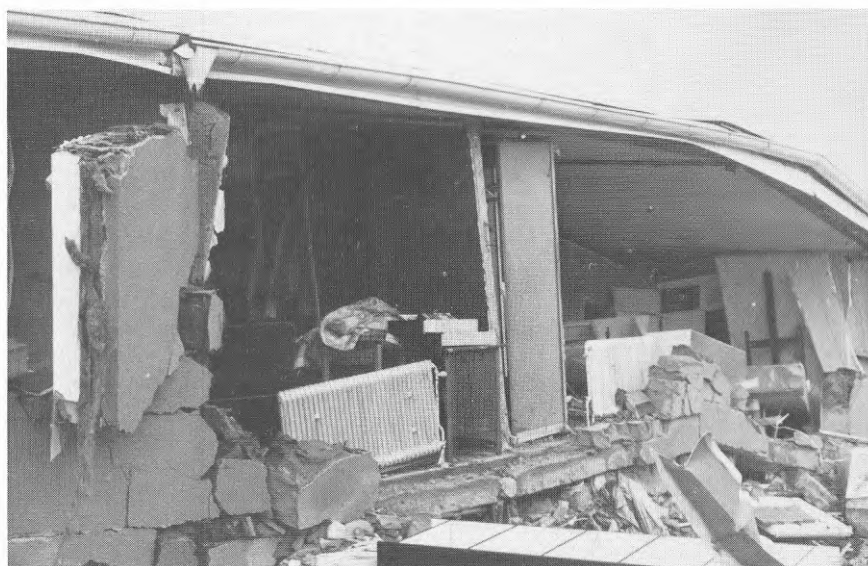
Foto TV2

Tångenvägen 3 H-K.  
Detalj från sydvästra långsidan (högra delen av  
foto TV 1).

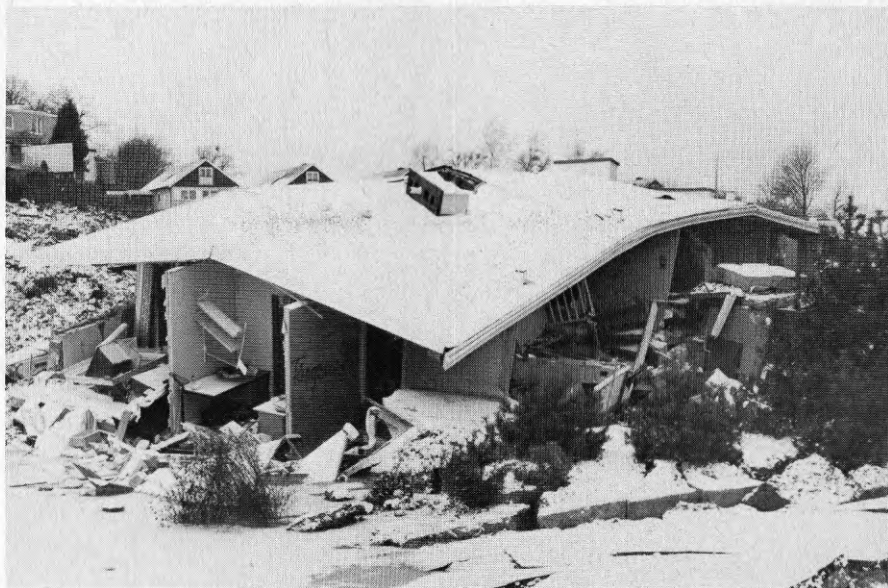
Foto TV3 Tångenvägen 3 H-K. Sydöstra gaveln.

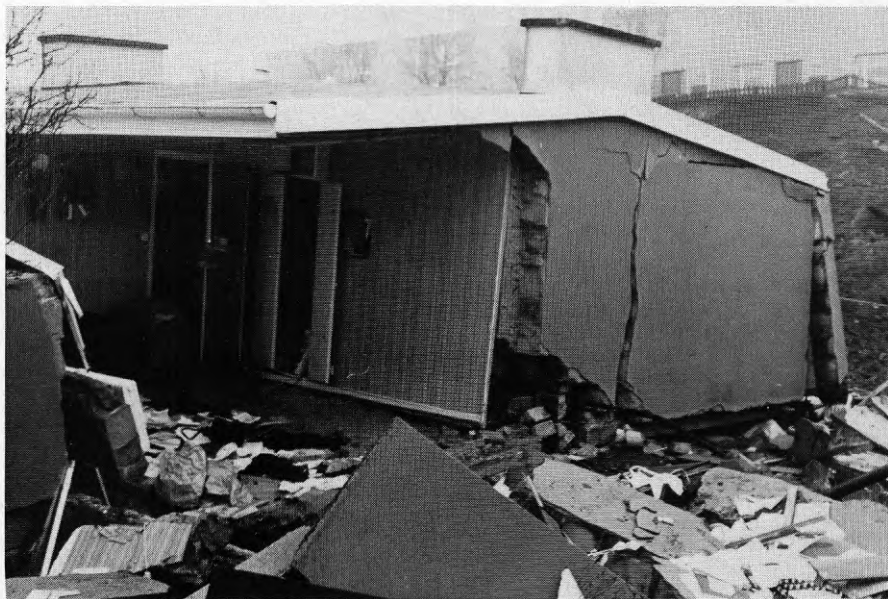
Foto TV4 Tångenvägen 3 H-K. Nordvästra gaveln.

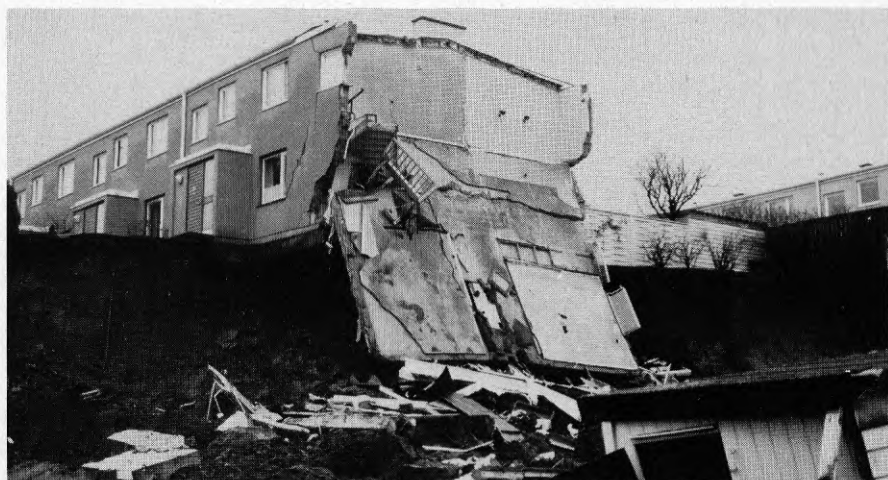
Denna skada beror på att huset hade underminerats, varvid bottenplattan brutits och gett sig iväg tillsammans med väggar och tak. Mellanbjälklaget hölls kvar av armeringen över den lägenhetsskiljande tegelväggen och hängde rätt ner. Resten av radhuslängan som stod kvar på rasbranten fick vissa sprickor i muren men i övrigt verkade den inte speciellt svårt skadad.

Foto TV8  
Tångenvägen 5 M.  
Översikt. Lägga märke  
till den fritt ut-  
kragande grund-  
plattan.

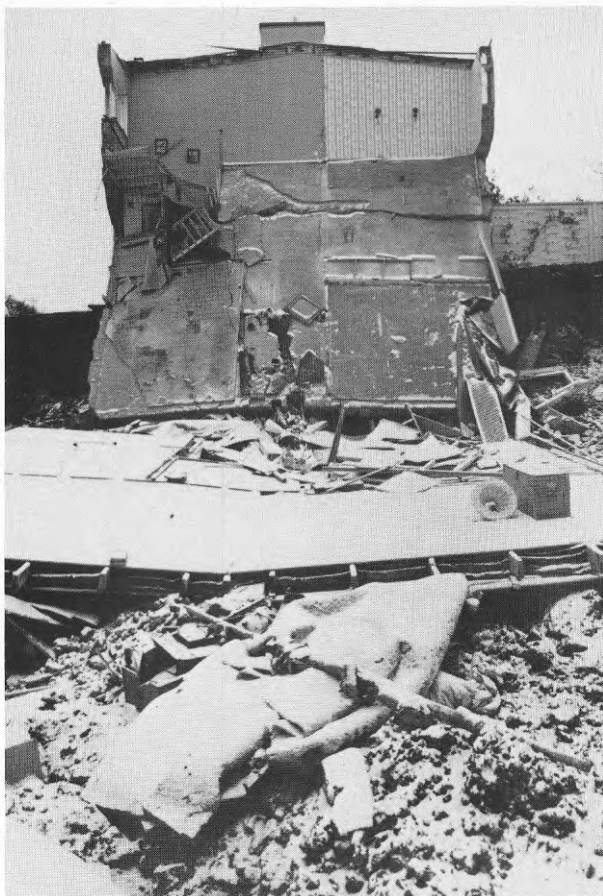
Foto TV9  
Tångenvägen 5 M.  
Den vita ytan i för-  
grunden är taket som  
glidit av och ligger  
upp och ner.

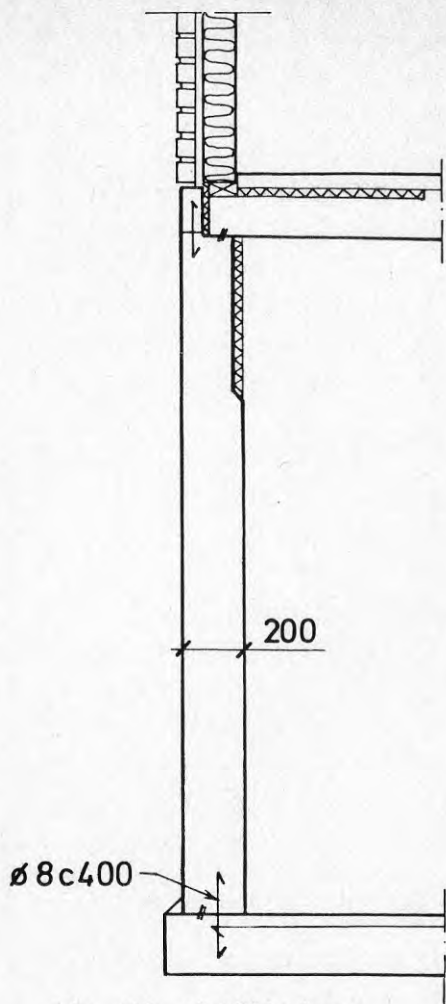
Fig. AL3 Almhöjdsvägen.  
Sektion genom källar-  
vägg och anslutning  
till fasadvägg. Läggs  
märke till hur cell-  
plasten skurit av hör-  
net.

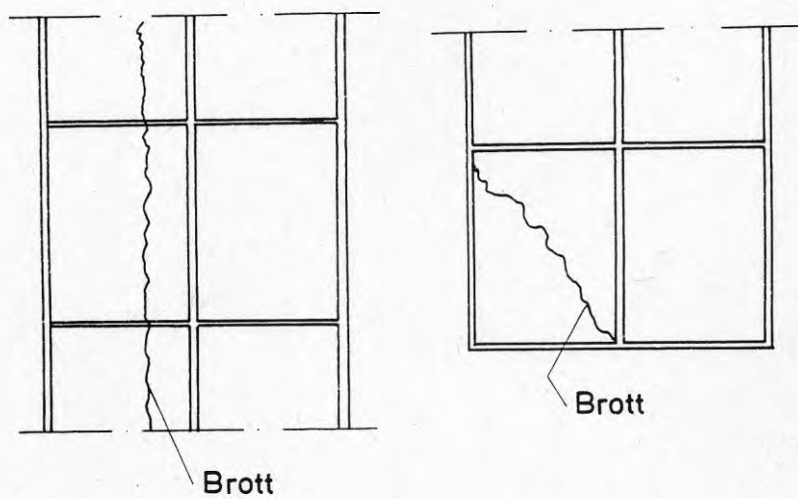
Fig. AL11 Brott i bjälklagsplatta

Bygelförankringen lossnade från plattan på grund av alltför litet täckskikt.

När källarytterväggarna hade fallit bort bröts betongplattan av, i merparten av husen skedde brottet just där överkantsarmeringen slutade. I vissa fastigheter, kanske främst i gavelfastigheterna, gick brottlinjen i stället diagonalt över bjälklagsplattan, se fig. AL12.

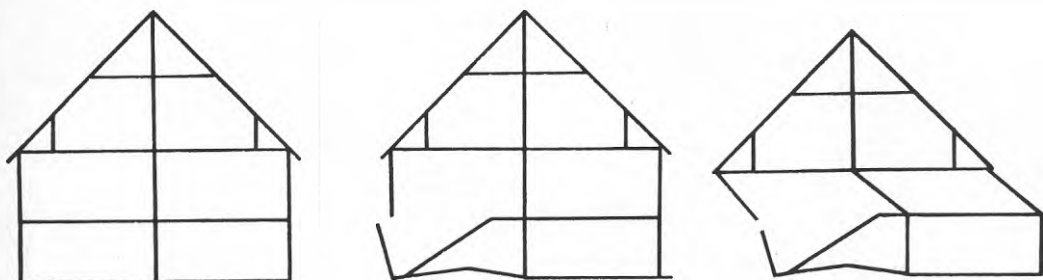
Fig. AL12 Trolig rasutveckling hos radhusen

Det är endast i två hus (nr 5 och 6) som källaren inte, helt eller delvis, har rasat in. Genom att källarväggarna störtade in och betongbjälklaget bröts utsattes även träöverbyggnaden för oerhört stora påkänningar. De veka lägenhetsskiljande väggarna föll ut varefter undervåningens sidostabilitet försvann och överdelen rasade ner ovanpå resterna av källaren och undervåningen.

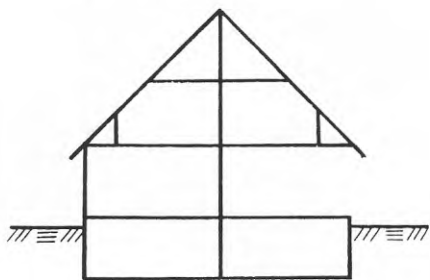
Fig. AL13 Konsolöverhäng i första våningen.

Gavelhusen klarade sig i allmänhet bättre än mellanhusen, bl a beroende på gavelväggens uppstyvande inverkan. I vissa fall störtade inte väggarna i första våningen in helt utan endast delvis. När endast ena långsidesväggen rasade ner var det alltid väggen på vardagsrumssidan eftersom väggen på kökssidan stöttades av mellanväggar. I dessa fall konsolade träöverbyggnaden ut och fungerade bärande trots att ena upplaget hade försvunnit, fig. AL13.

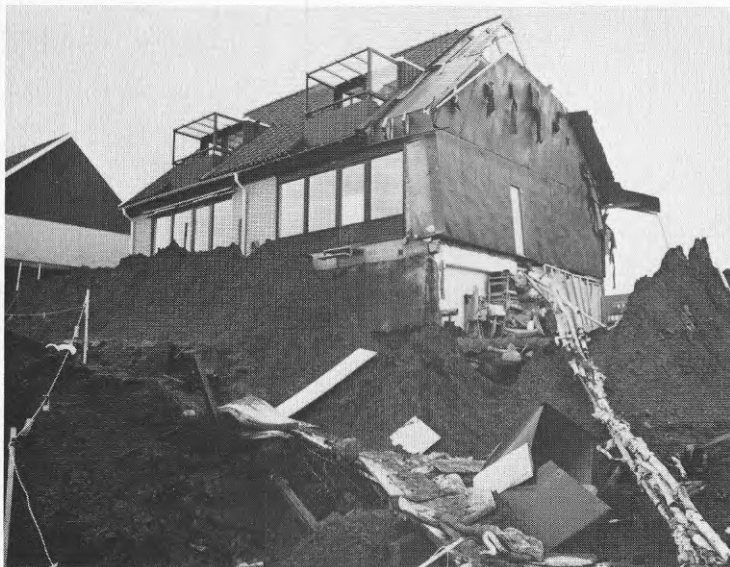
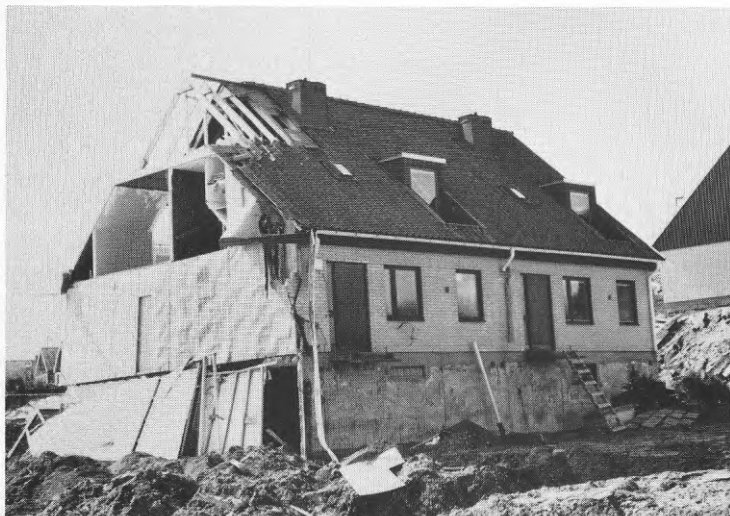
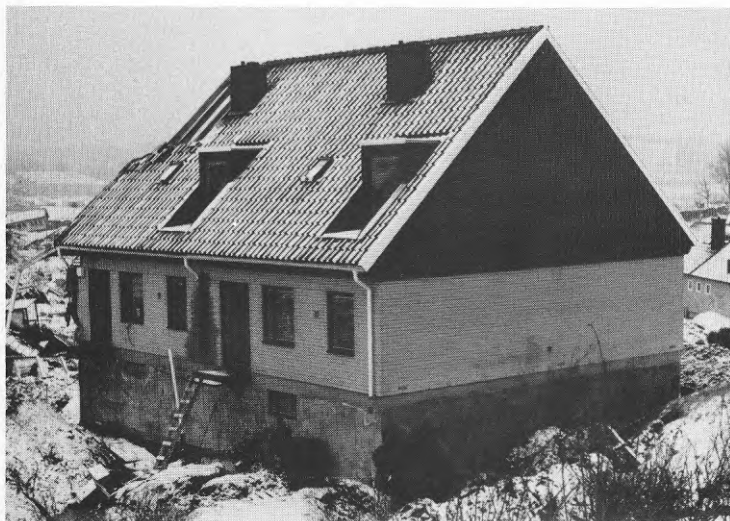
Foto AL5-7  
Almhöjdsvägen 5 och 6  
från tre olika håll.  
Den översta bilden  
är tagen i början av  
december. Den lägen-  
hetsskiljande väggen  
sitter fortfarande  
kvar. Husen har bara  
förflyttat sig något  
tiotal meter.

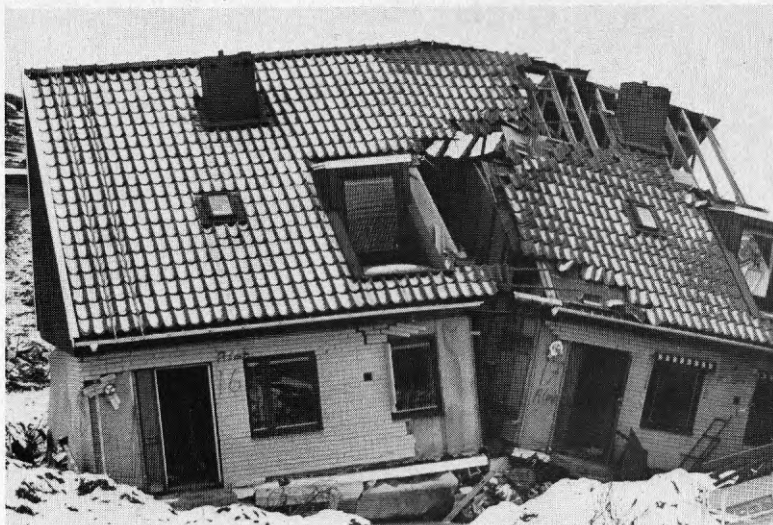
Foto AL8  
Almhöjdsvägen 16  
och 17. Typisk  
sönderbrytning  
lägenhetsvis.

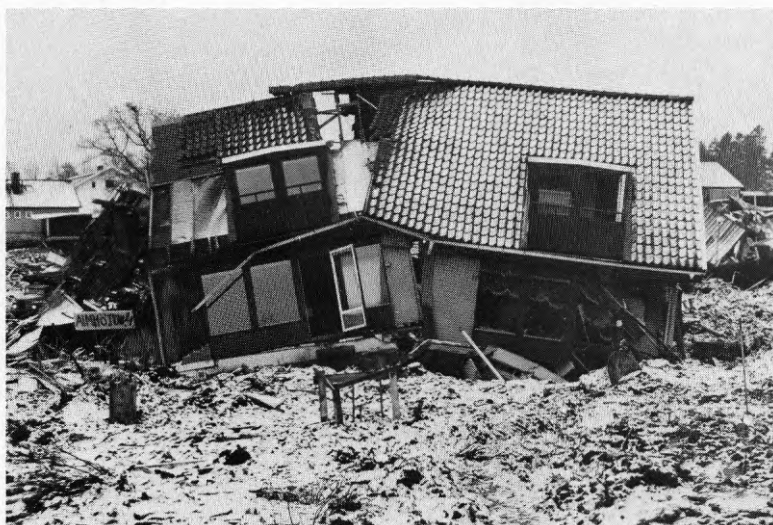
Foto AL9  
Almhöjdsvägen 16  
och 17 från var-  
dagsrumssidan. Till  
vänster ligger res-  
terna av Almhöjds-  
vägen 4.

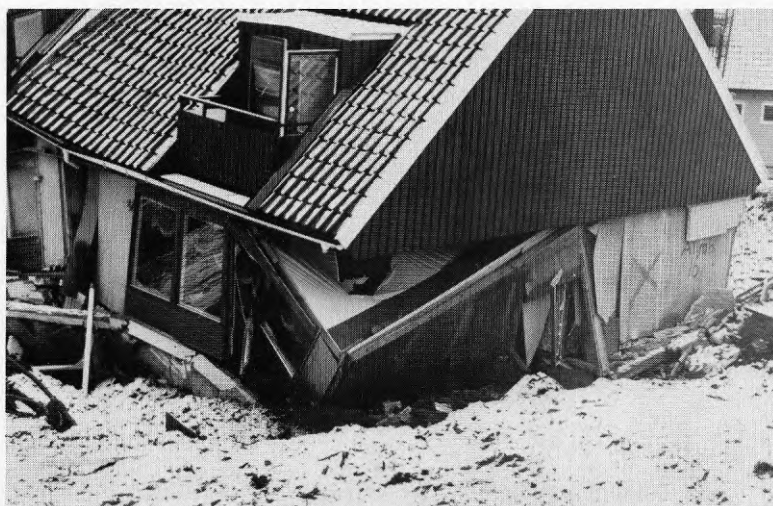
Foto AL10  
Almhöjdsvägen 16.  
Nedbrytning av  
ytterväggarna i  
ena hörnet i var-  
dagsrummet.

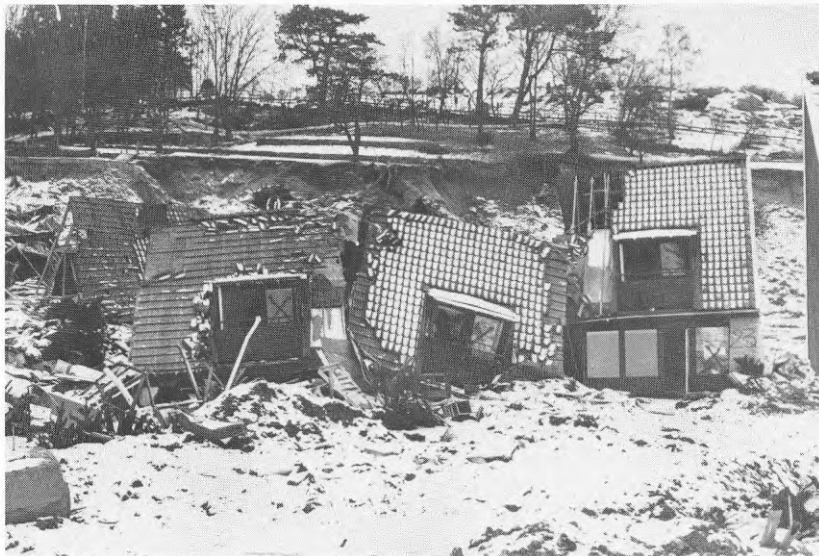
Foto AL11 Almhöjdsvägen 23 (längst till höger), 24 och 25. Husen har delats på det typiska viset och brutits ner olika mycket. Huset 23 har troligen klarat sig på grund av sin stabilare uppbyggnad som gavelhus.

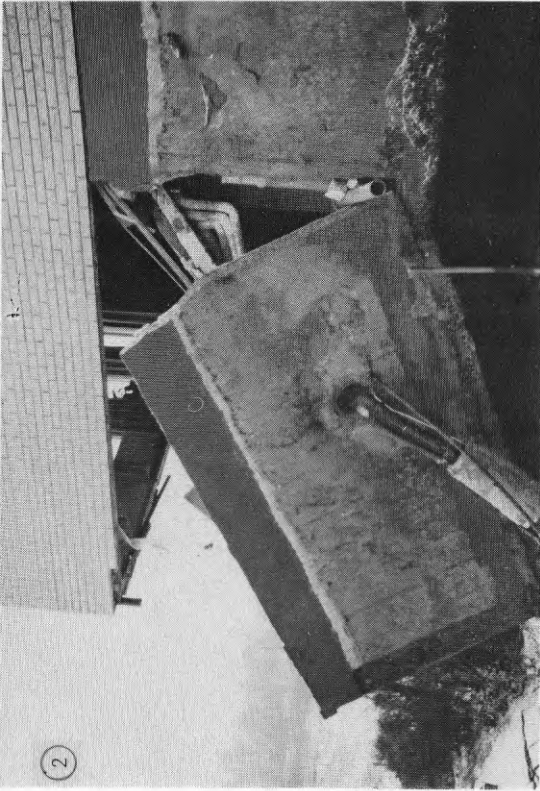
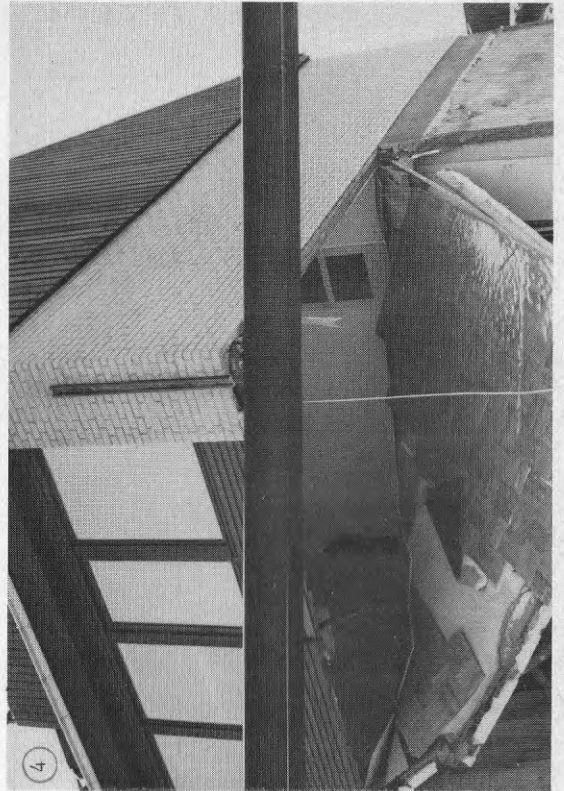
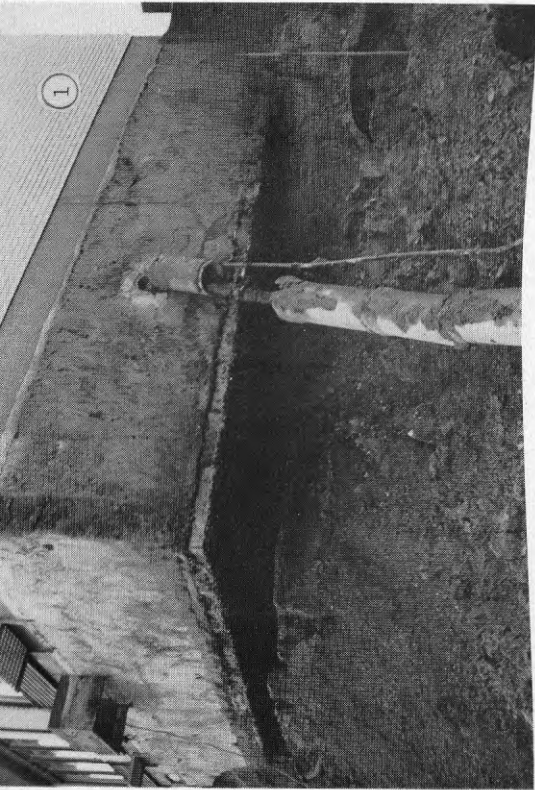
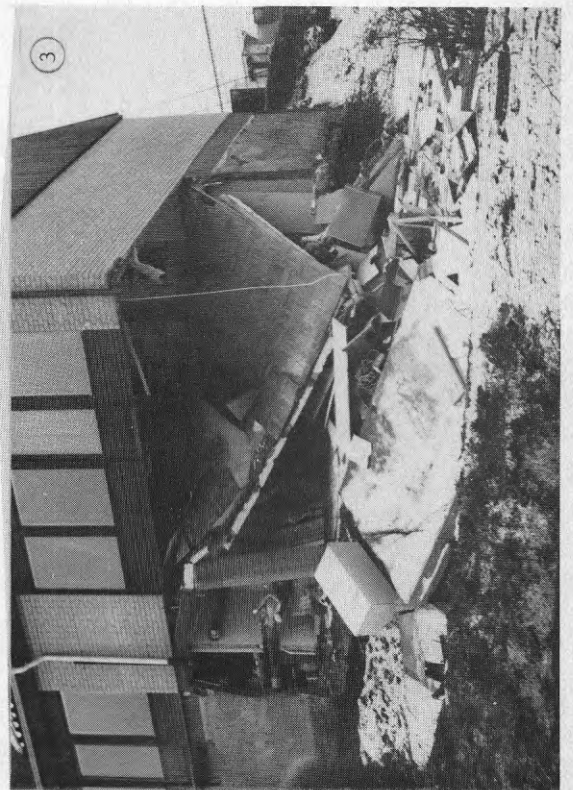
Byggnaderna försvagades allt eftersom fukten hade möjlighet att påverka den bärande stommen och ras uppträdde flera veckor efter det att skredet skett. I kedjehuset vid Tångelund stod i flera fall takvåningen kvar dagarna efter skredet trots att en bärande gavelvägg hade försvunnit och takvåningen kragade ut fritt ca 4 m. Cirka en månad senare hade i stort sett samtliga taköverhäng trillat. Den kontinuerliga eller stegvisa rasutvecklingen kunde även ses på Almhöjdsvägen 39, foto AL13 - AL16.

Foto AL13-16. Skadeutveckling hos Almhöjdsvägen 39.

1. Direkt efter raset var huset intakt.
- 2 och 3. Källarvägg. Källarväggarna bröts successivt.
4. Någon månad efter raset stöttades huset med en avväxlingsbalk.

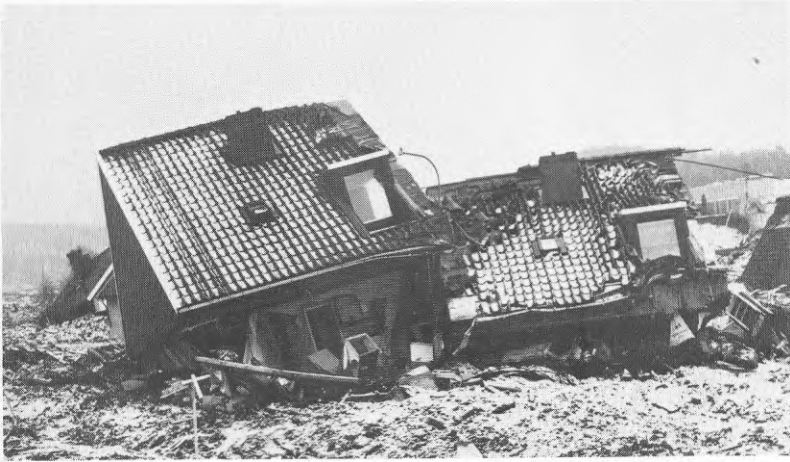
Foto AL17  
Almhöjdsvägen 1  
och 2 (till höger).  
Hus 1, som var ett  
gavelhus, har klarat  
sig bättre än hus 2.

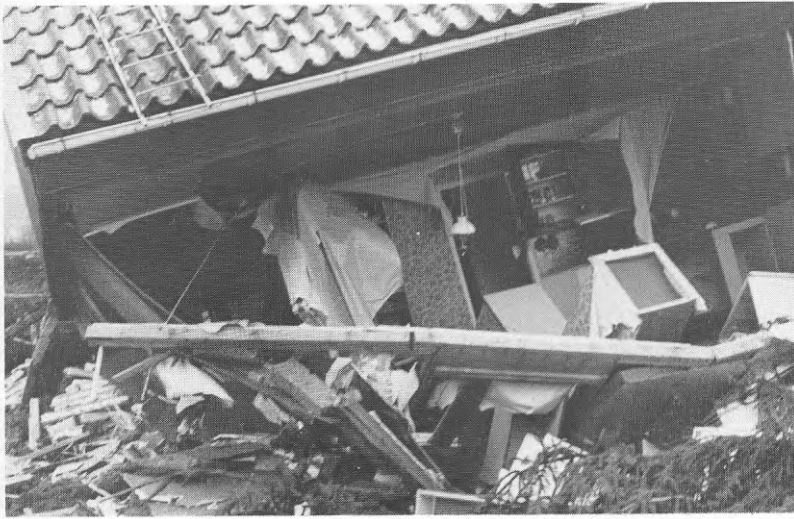
Foto AL18  
Almhöjdsvägen 1.  
Mitt på bilden  
ligger köksytter-  
väggen. Hammar-  
bandet var tred-  
delat och skar-  
vat med en liten  
skarvbräda.

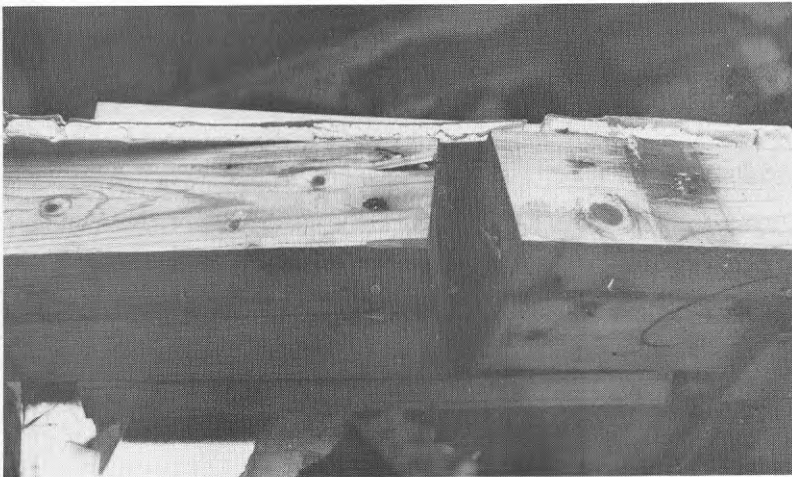
Foto AL19  
Almhöjdsvägen 1.  
Detalj av skarv  
i hammarband. På  
undersidan sitter  
en liten skarv-  
bräda.

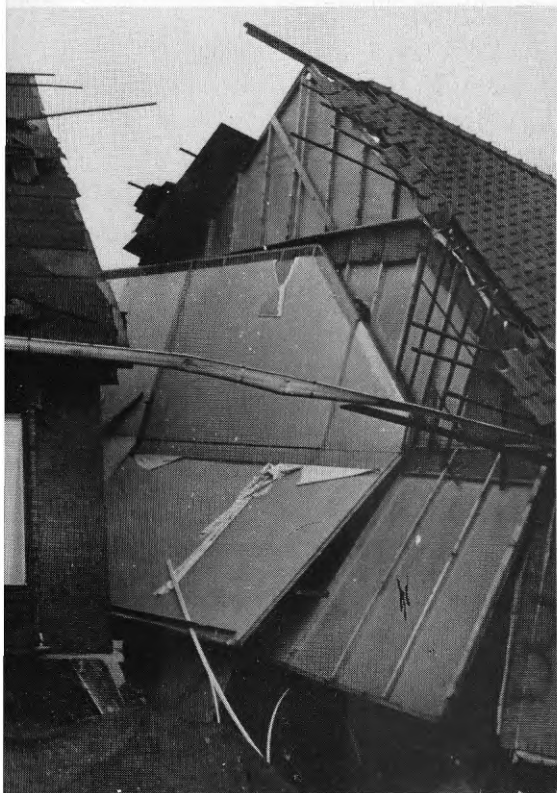
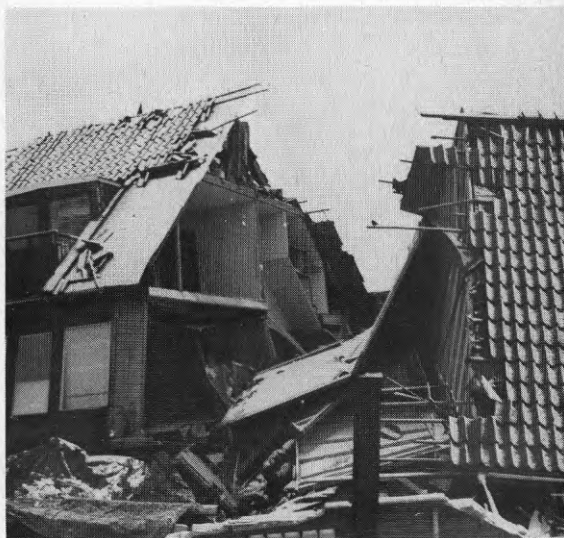
Foto AL21-22 Husen 34 och 35 har sjunkit samman och glidit en bit från hus 36. I springan mellan husen syns tydligt konstruktionen hos den lägenhetsskiljande väggen.

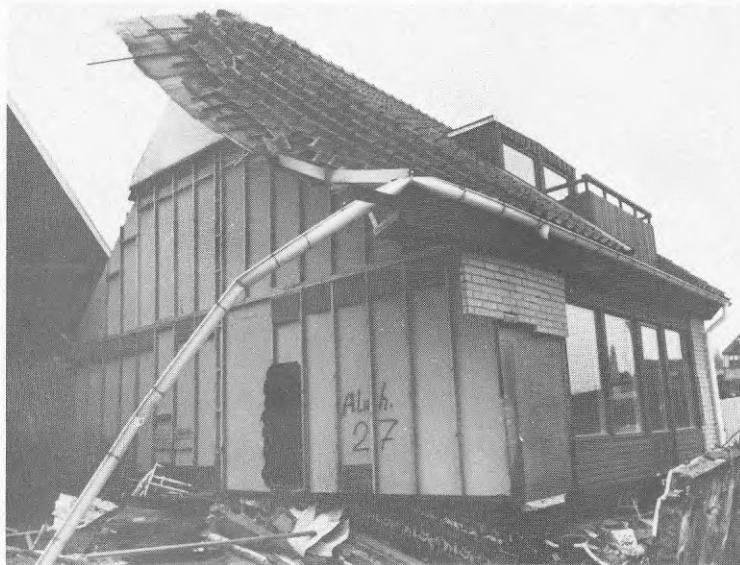
Foto AL23  
Almhöjdsvägen 27.  
Regelsystem i  
lägenhetsskiljande  
vägg. Regelsyste-  
men (utan skivbe-  
klädnad) tillver-  
kades som ele-  
ment och lyftes  
på plats.

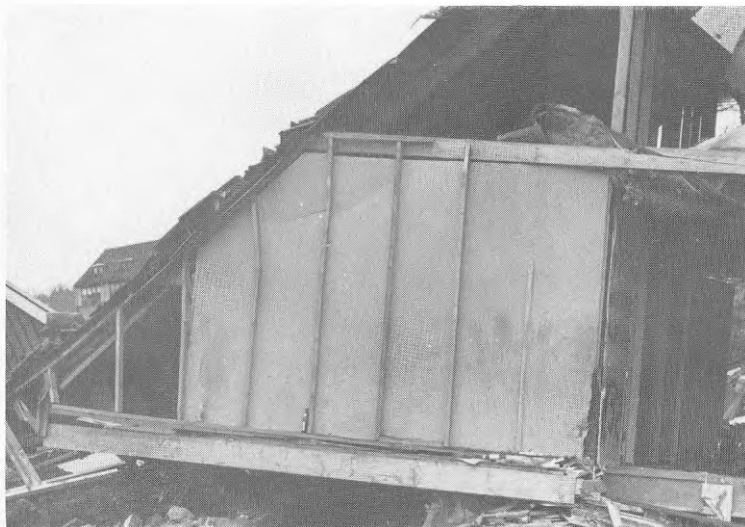
Foto AL24  
Regelvägg på  
andra våningen.  
Lägg märke till  
att en av reg-  
larna knäckt.

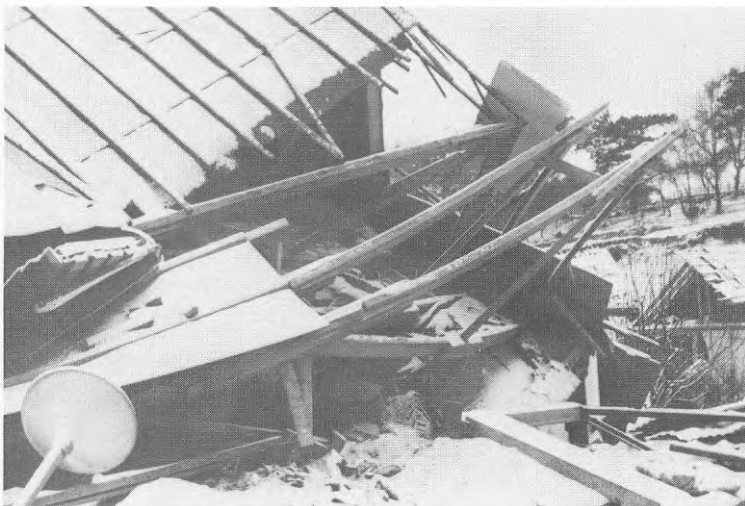
Foto AL25  
Almhöjdsvägen 20.  
Takstolarna står  
i spänn på grund  
av att nederdelen  
fastnat i leran  
och resten av  
huset och grann-  
husen tryckt på.

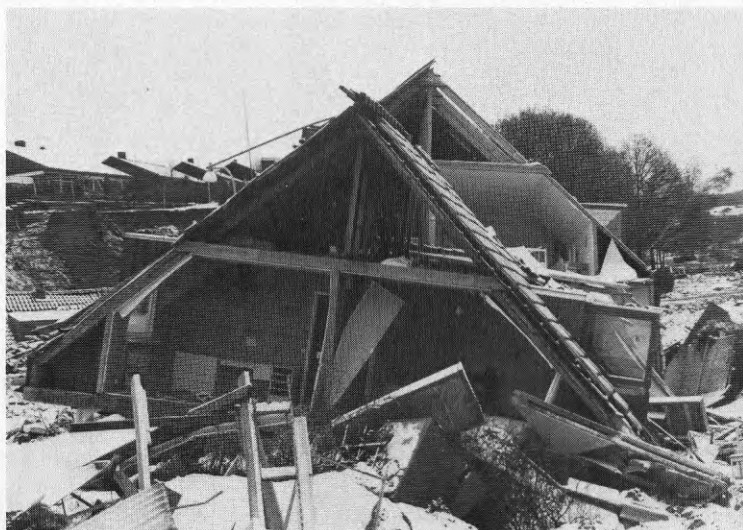
Foto A128  
Almhöjdsvägen 1  
och 2 (närmast).  
Husen har åkt  
tillsammans men  
delat sig i lägen-  
hetsskiljande  
vägg.

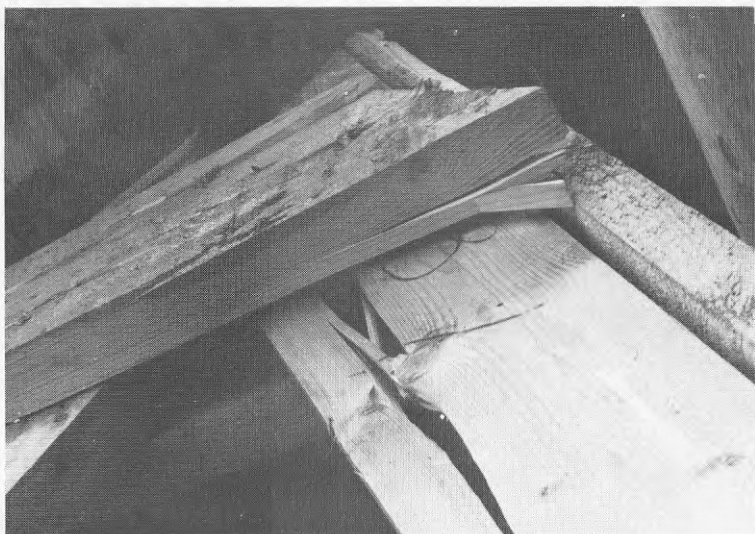
Foto AL29  
Brott i nock-  
förband hos en  
takstol.  
Huset var ett av  
de få som erhållit  
större skador på  
takstolarna.

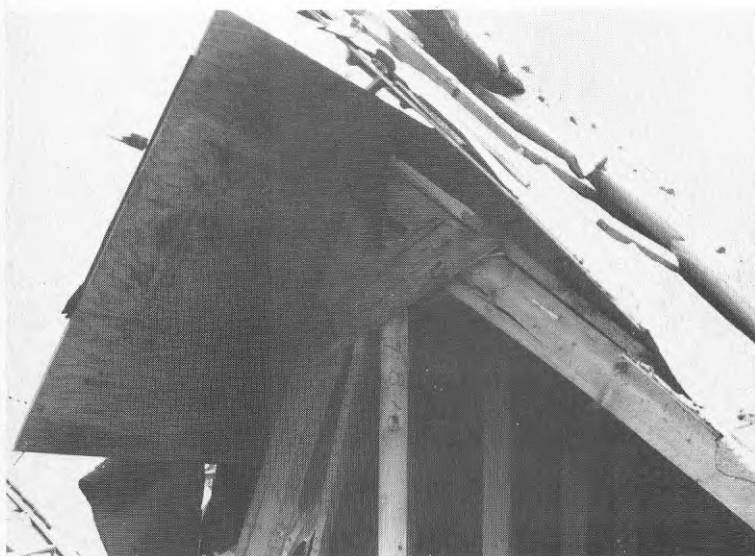
Foto AL30-31  
Skadad takstol.  
Övre bilden visar  
övre delen av tak-  
stolen och undre  
bilden visar nedre  
delen men från en  
annan vinkel.  
Takinbrädning med  
amerikansk plywood  
framgår av den  
övre bilden.

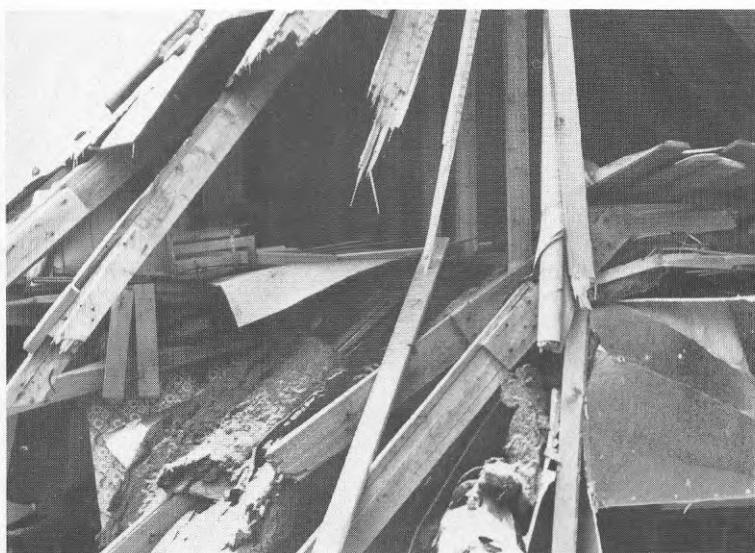
Foto AL32  
Brott i takfotsförband hos en takstol.

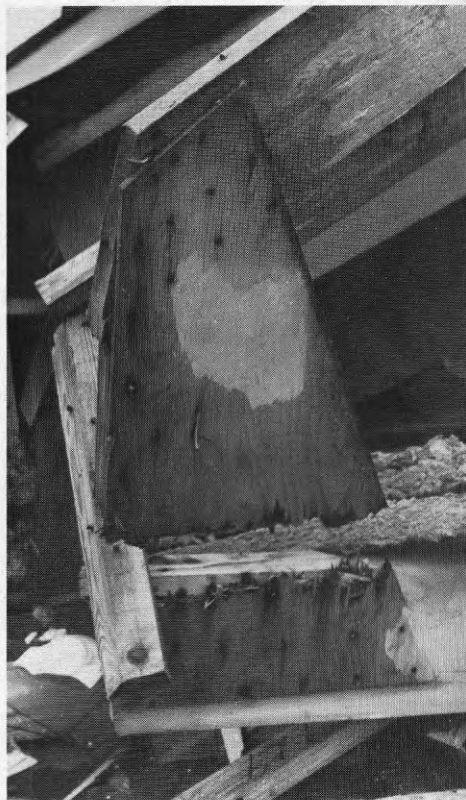
Foto AL33 Kantbalk för fasad-  
mur intill fönster-  
parti i vardags-  
rum.

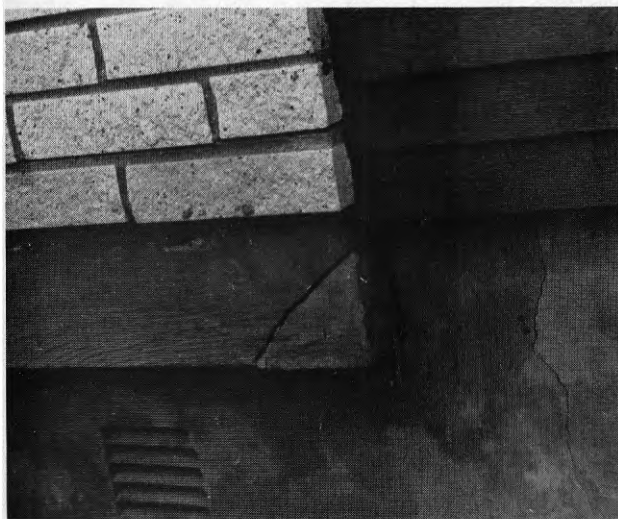
Foto AL34  
Armering och isole-  
ring i kantbalken.

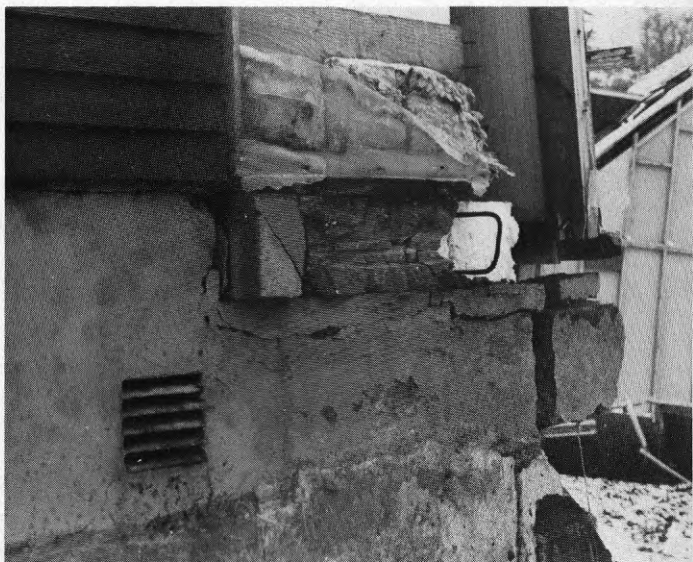
Foto AL35  
Fastsättning av fasadmur med plåtbleck spikade i väggreglarna.

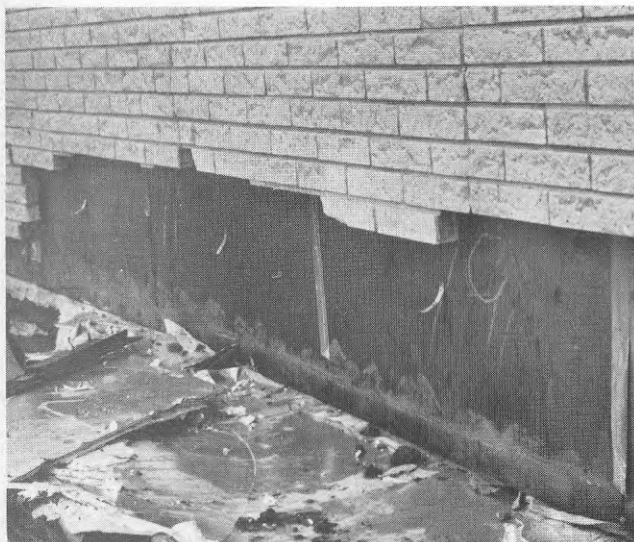
Foto AL36  
Vindtätning av skivskarvar med tejpremsor.
