**R137:1979**

**Tuveskredet 1977**

**Undersökning av småhus-  
stommars skadetålighet**

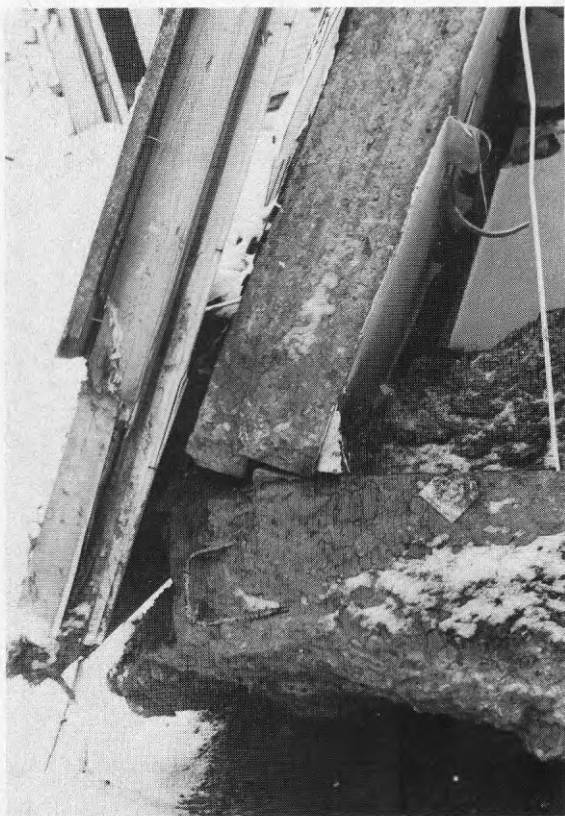
Foto AL40 Anslutning mellan grundplatta och källarvägg. På utsidan av väggen står en del av våningsväggen som stått på källarväggen. Bilden visar även kantarmeringen med byglar.

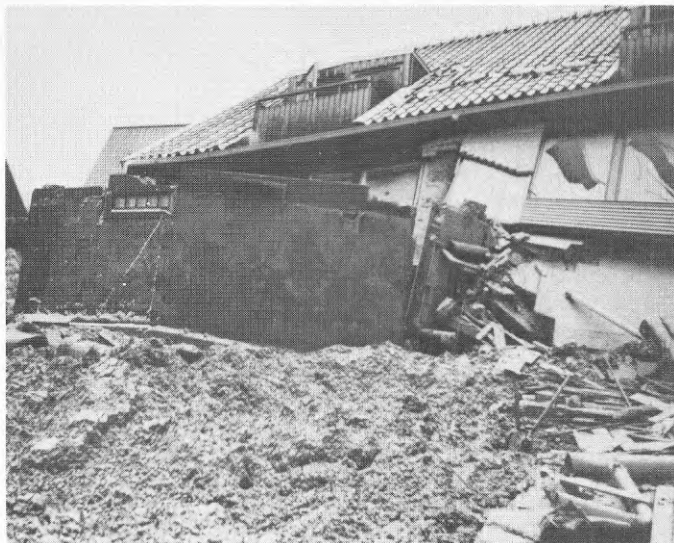
Foto AL41  
Almhöjdsvägen  
37 och 38.  
Bilden visar  
hur husen har  
vält baklänges.  
Källaren har  
fortsatt längre  
fram.

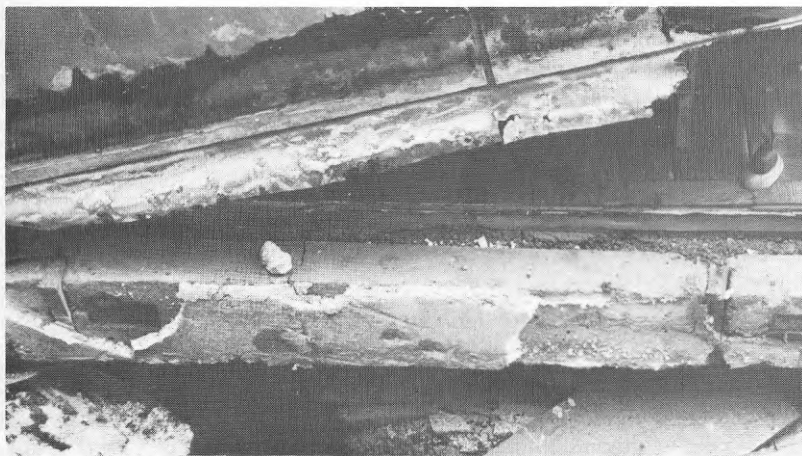
Foto AL42  
Infästning av  
ytterväggssylen  
till ingjutna  
spikklotsar.  
Bjälklaget var  
kantisolerat  
med cellplast.

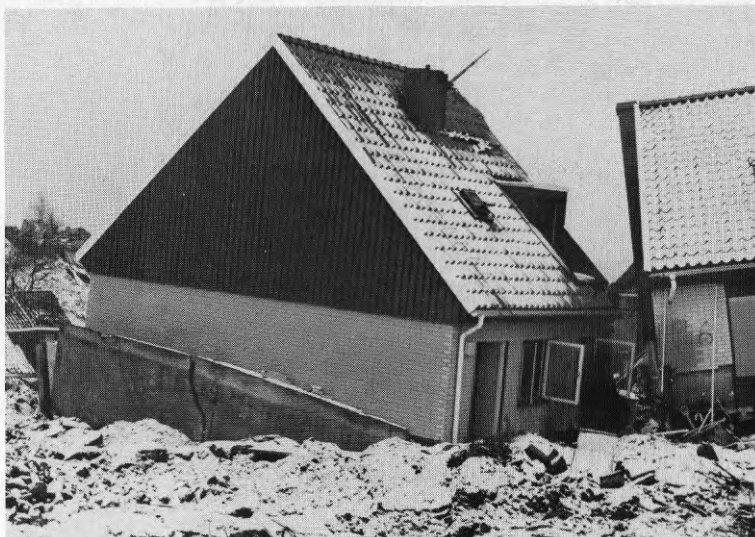
Foto AL44

Almhöjdsvägen 27. Överbyggnaden har sjunkit ner i källaren på grund av att källarväggarna vikt sig utåt och bjälklaget förlorat fästet.

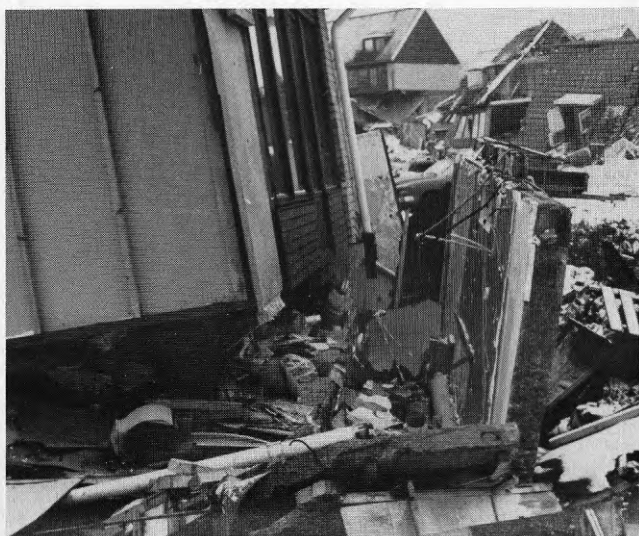
Foto AL45 Almhöjdsvägen 27.  
Spricka i källar-  
gavelväggen.  
Källarväggarna  
var oarmerade.

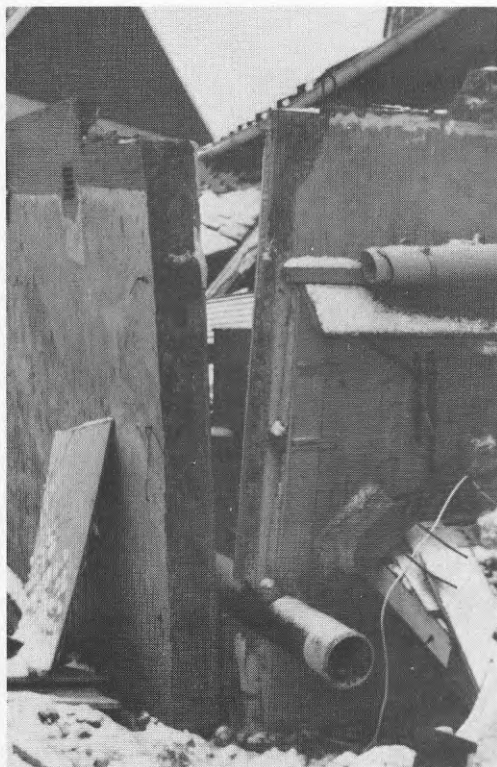
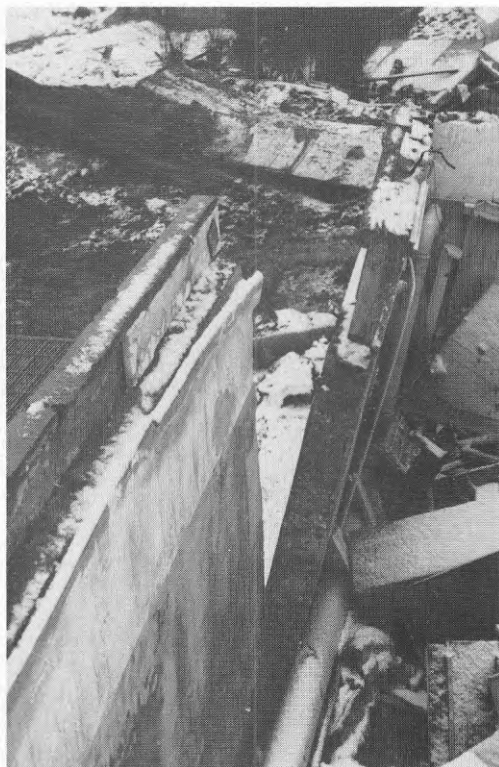
Foto AL49-50  
(nedan)  
Uppsprickning i  
källarväggar vid  
gjutfogar. Ingen  
fogarmering fanns.

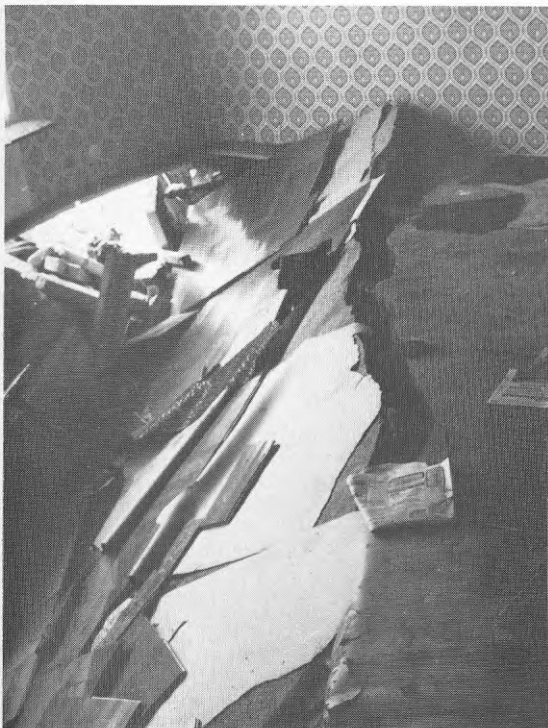
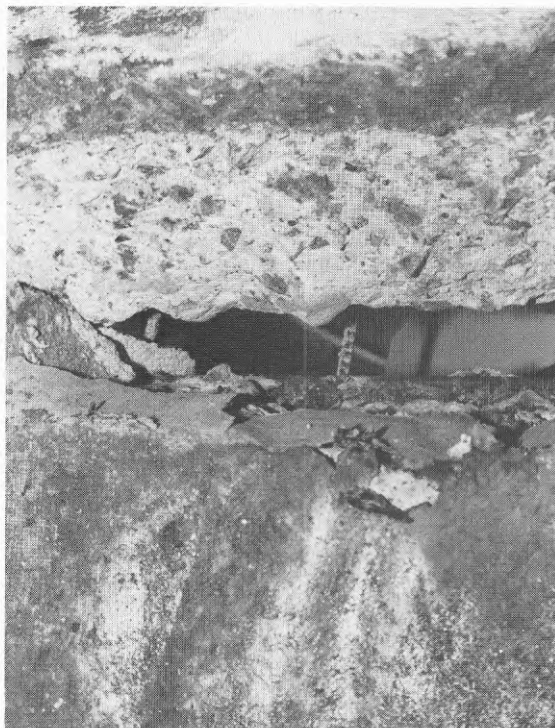
Foto AL54-55 Typiskt brott i mellanbjälklaget där överkantsarmeringen över hjärtväggen avslutades.

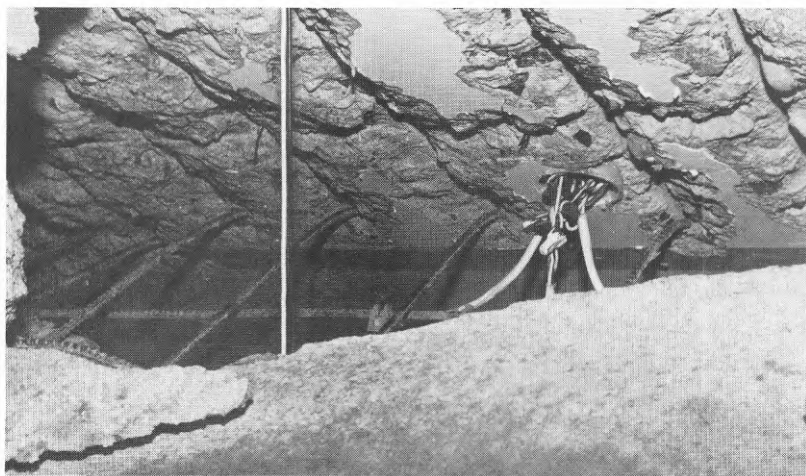
Foto AL56 Lossrivning av underkantsarmering.

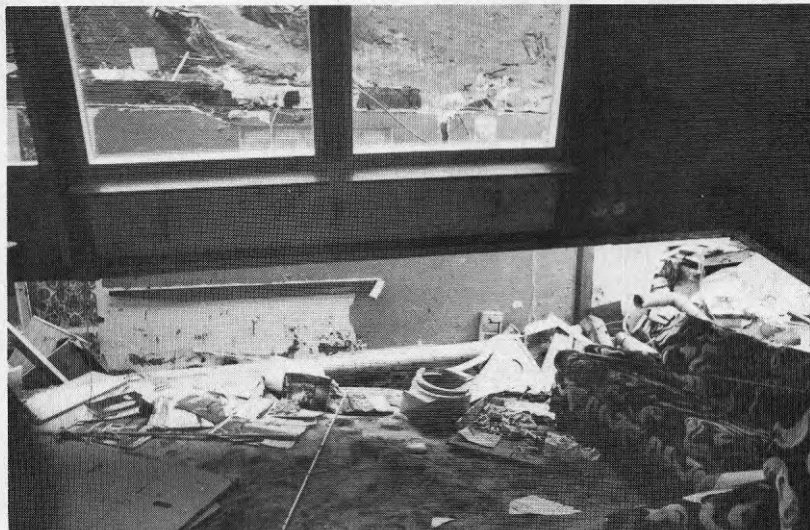
Foto AL57  
 Invändig bild som  
 visar hur mellan-  
 bjälklaget sjunkit  
 ner när källar-  
 väggen vält utåt.  
 Våningsväggen  
 hänger i takkon-  
 struktionen.

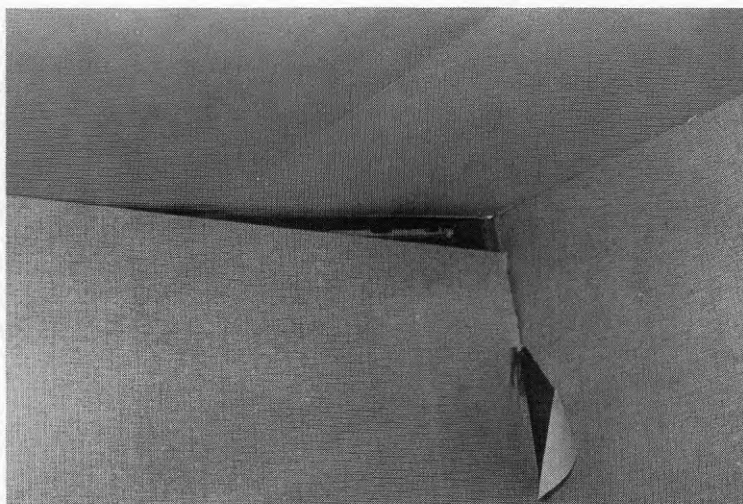
Foto AL58  
 Förskjutning  
 mellan gavelvägg  
 (till höger) och  
 hjärtväggen i  
 övervåningen.

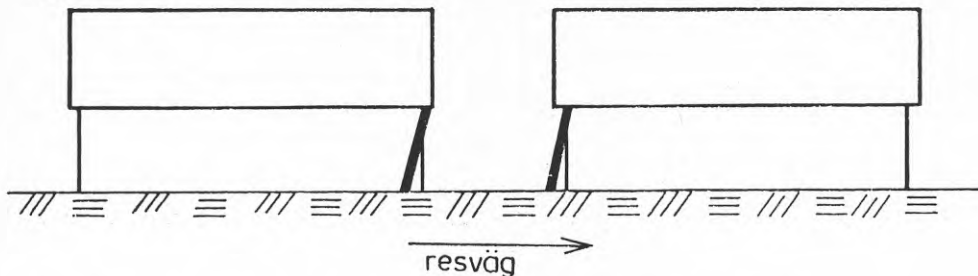
Gavelväggen på vardagsrumssidan har förstörts oberoende av vilken  
riktning huset har glidit. Om vardagsrumsgaveln fungerat som  
för har väggen tryckts in i huset och om den har fungerat som  
akter har väggen dragits ut från huset, jfr fig. TD6. Vardags-  
rumsgaveln skadades även hos de hus som åkte med långsidan  
före.

Fig. TD6 Schematisk bild av hur vardagsrumsväggen tryckts in  
eller dragits ut från huset.

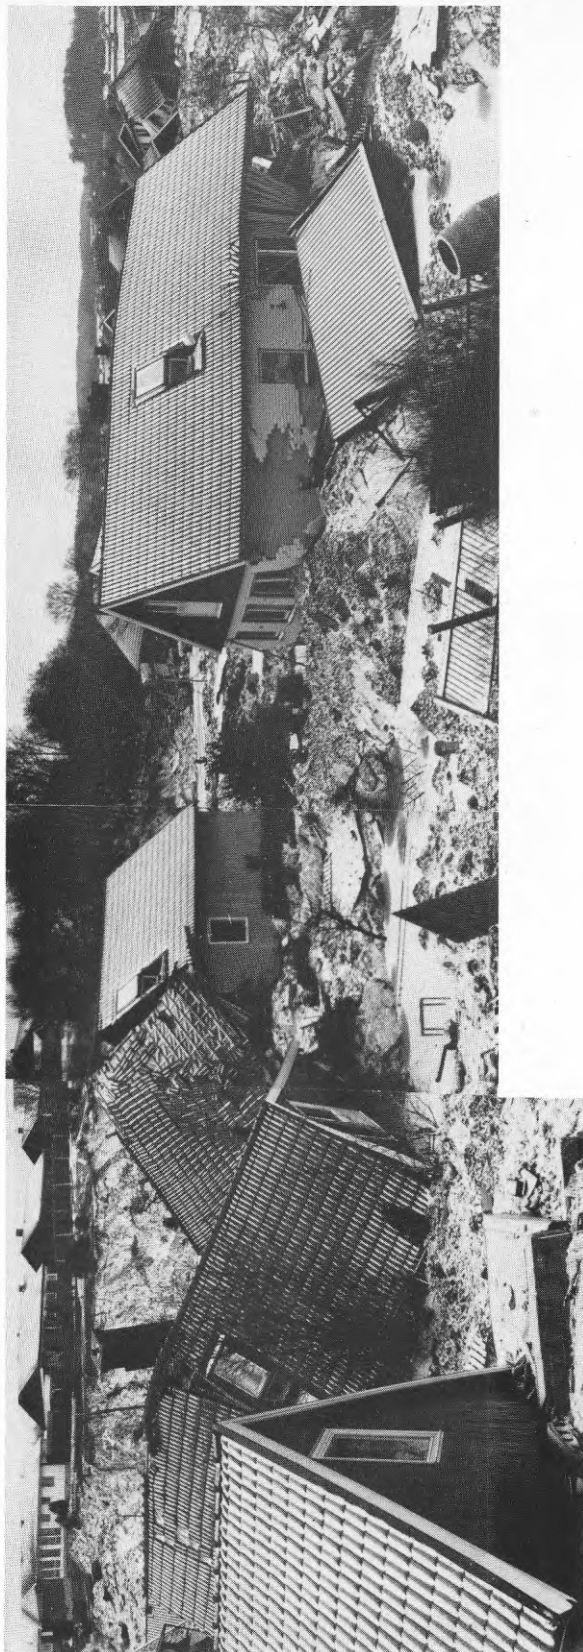
Foto TDI Översiktbild. Från vänster syns Tångelund 2A, 3B och 1A. Ovanför vänstra delen av nocken till 1A skymtar gavelspetsen på 1B.

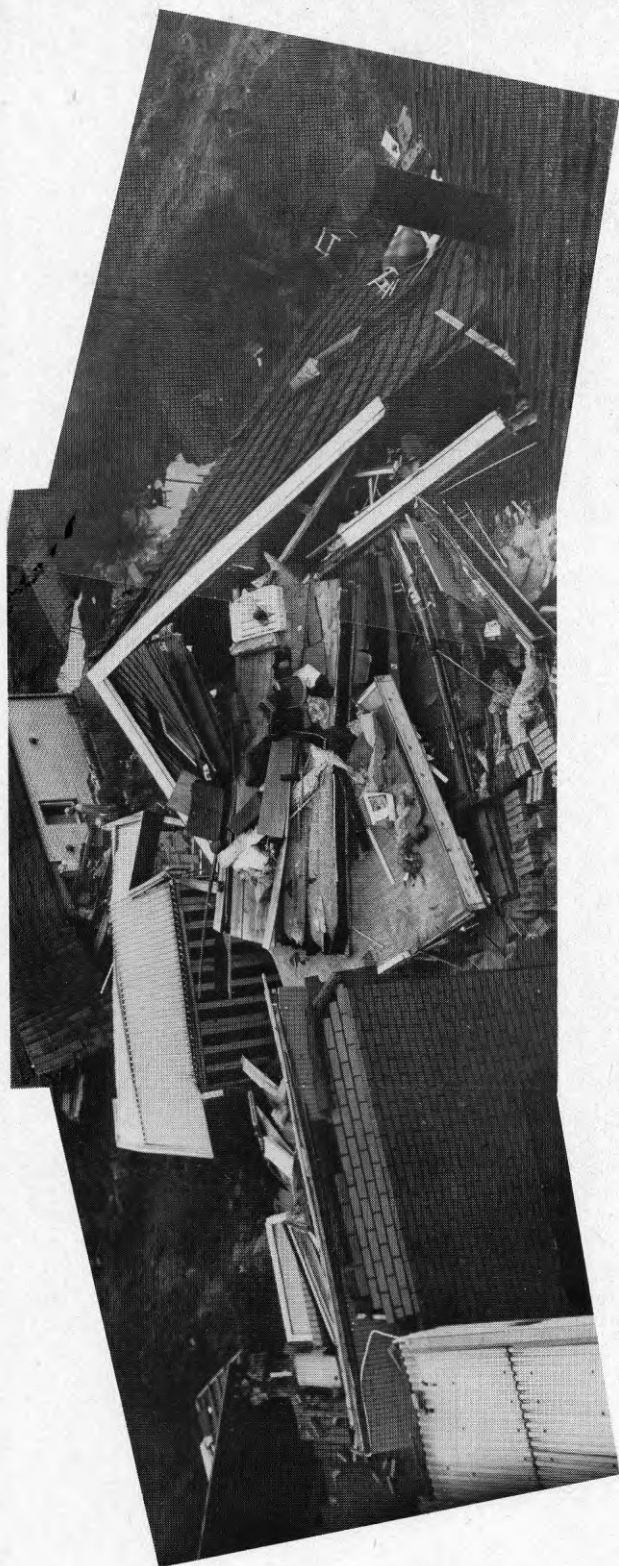
Grupp 3 Tångelund 7D hade endast delvis störtat ner i  
gropen. Bakkanten av huset låg kvar på sitt  
ursprungliga läge. Huset har troligen under-  
minerats ungefär halvvägs mellan gavlarna och  
därefter brutits av.

Foto TD2 Tångelund 7D taget från taket på Tångelund 7C. Huset ligger i skredslänten. Delar av vardagsrummet står kvar på sin plats. I bakgrunden skymtar Tångelund 7E.

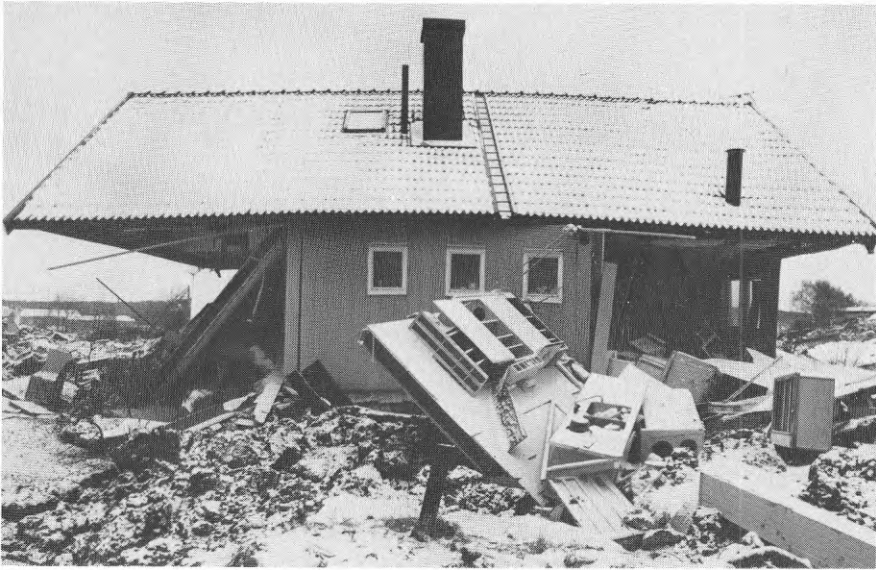
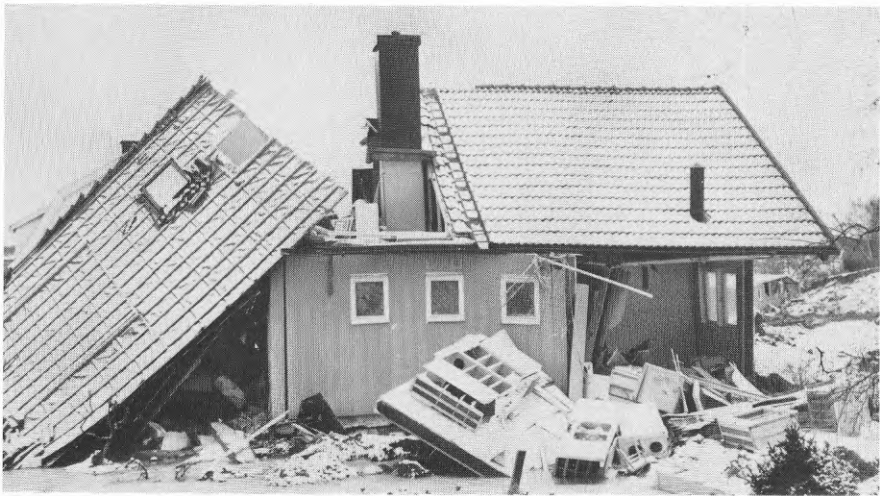
Foto TD3-4

Taköverhängets dimensioner framgår av fig. TD7. Utseende på ett taköverhäng före och efter brott redovisas på foto TD3 och TD4.

De beräknade spikkrafterna överstiger de tillåtna värdena 4,1 gånger resp. 8,4 gånger.

Hedelundsvägen 7. Den övre bilden visar hur ytterväggarna i vardagsrummet till vänster har rasat ut och hur vindsbjälklaget därvid ramlat ner. Till höger har ytterväggarna i köket ramlat ut men här hänger bjälklagselementen kvar i takkonstruktionen. På den undre bilden har även taket över vardagsrummet rasat ner. Det är cirka 4 veckors tidsskillnad mellan bilderna, den övre bilden togs i början av dec-77 och den nedre i början av jan -78.

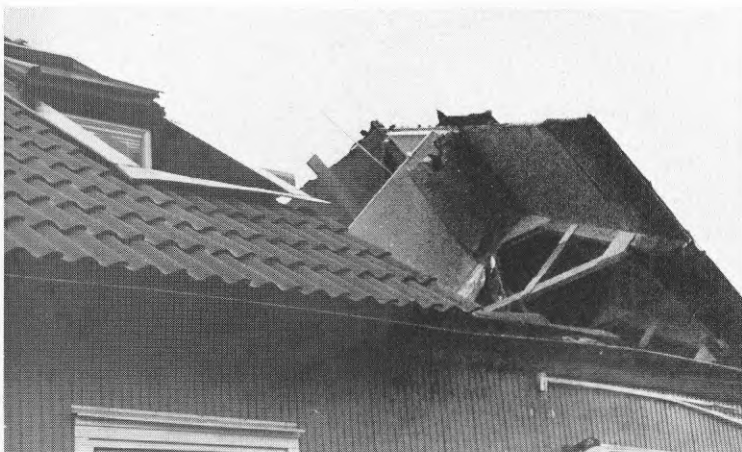
Foto TD9  
Detalj av takkon-  
struktionen. Båda  
takskivorna var  
skarvade på samma  
takstol.

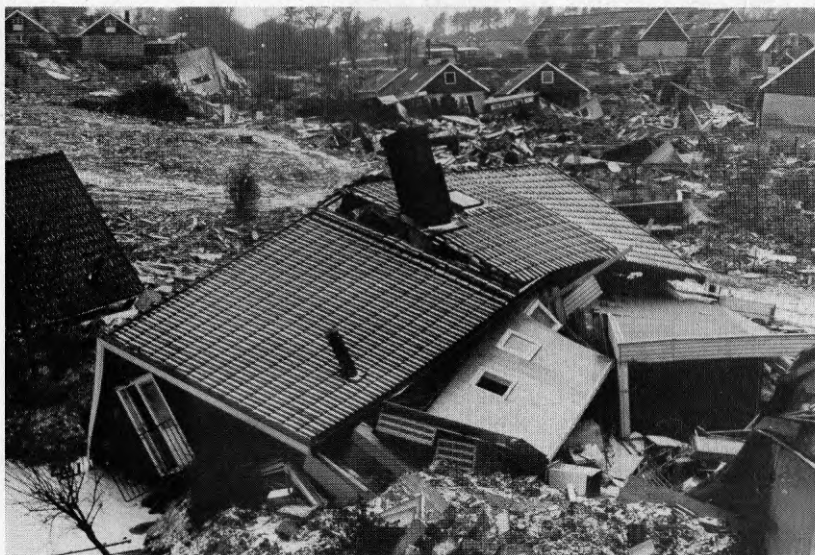
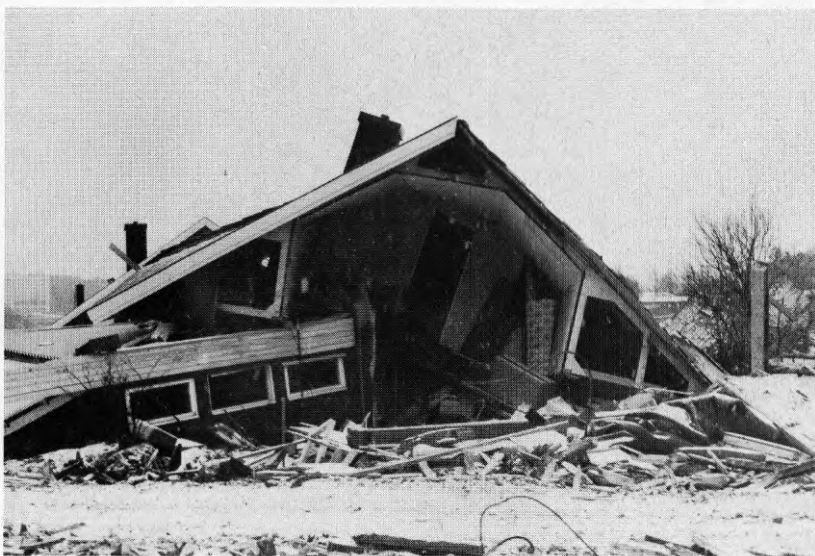
Foto TD11-12

Tångelund 3B. Den övre bilden visar att huset har "krockat" med ett förråd. Av ytterväggselementens läge att döma "välte" huset åt vänster. Den undre bilden visar nord-östra gaveln. Vardagsrummets väggar och tak har försvunnit.

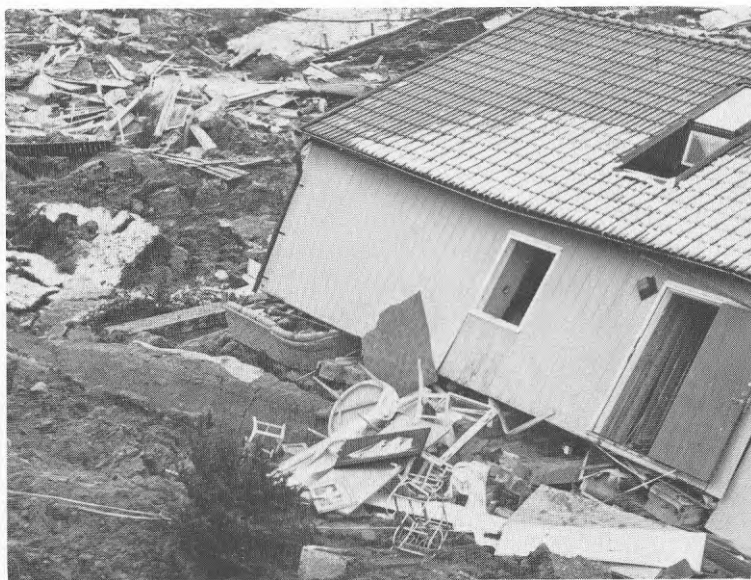
Foto TD14  
Tångelund 2A  
Huset har tippat åt  
höger och lossat  
från bjälklaget.  
Till vänster står  
en soffa kvar i  
vardagsrummet.

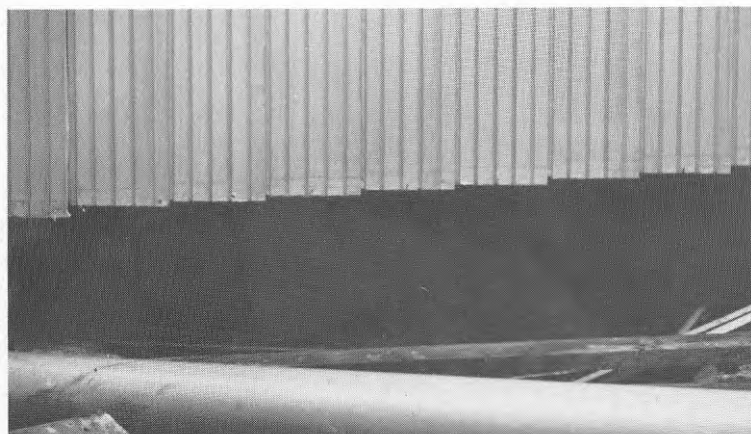
Foto TD15  
Skjuvdeformationer  
hos väggelement.

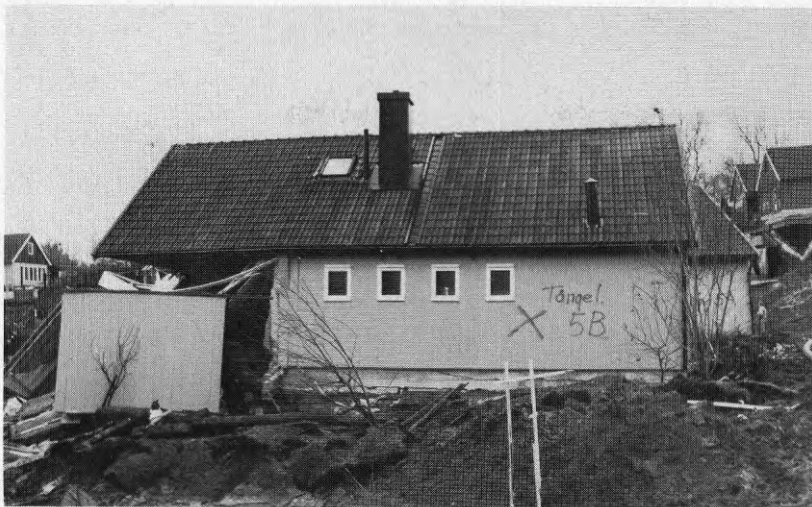
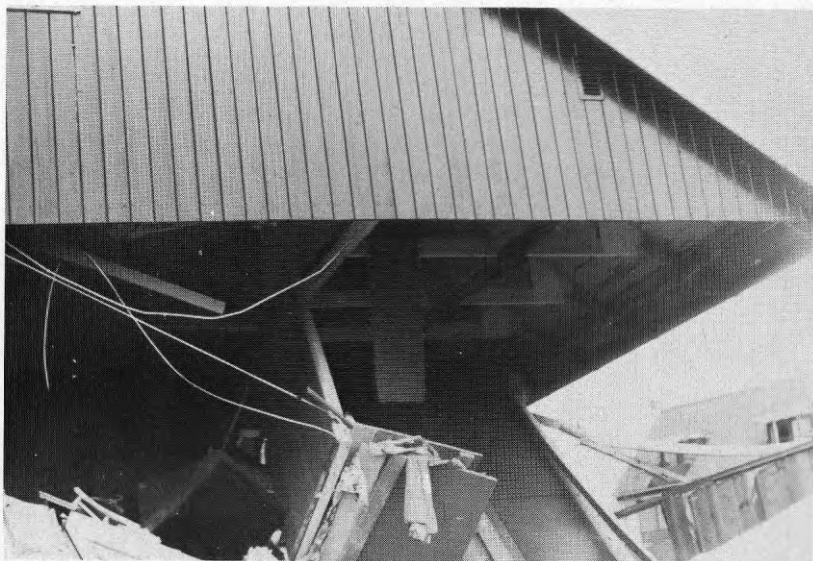
Foto TD16-17 Tängelund 5B. Vardagsrummets bjälklag har vridits loss från huset och dragit med sig väggarna. Till vänster på den övre bilden syns hur gavelväggen lutar mot huset medan en del av fasaden står för sig själv. Den undre bilden visar hur mellanbjälklaget ramlat ner.

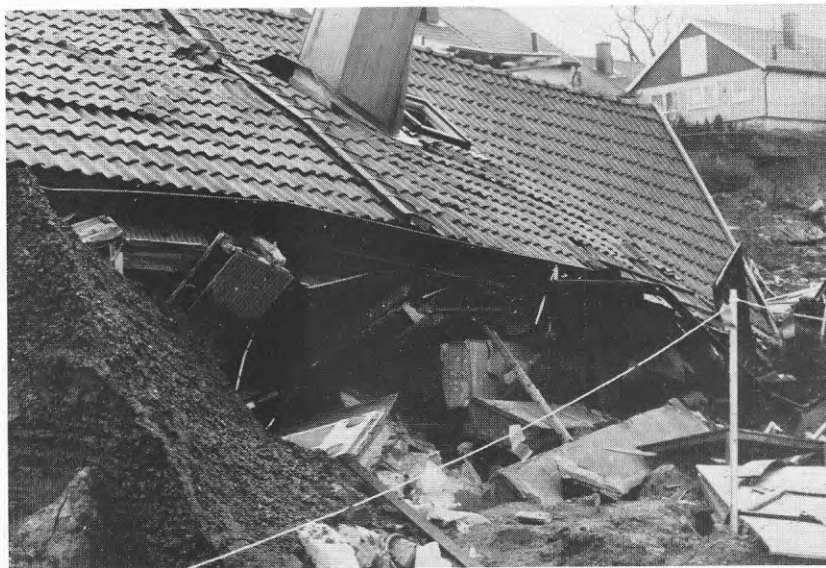
Foto TD19 Tångelund 4A. Väggelement och lättbetongelement ligger huller om buller under taket.

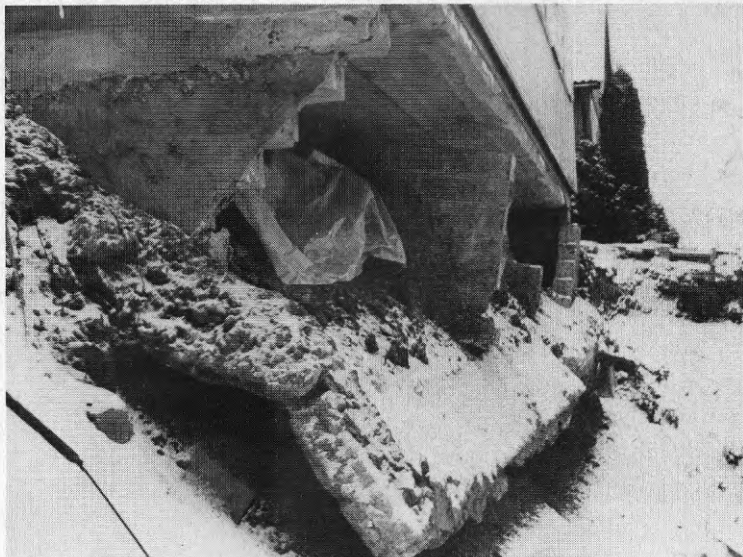
Foto TD20  
Hedelundsvägen 11  
vid skredkanten.  
Grundsulan har vikt  
ner sig och grund-  
muren ramlat bort.  
Även hjärtväggarna  
har sjunkit ner.

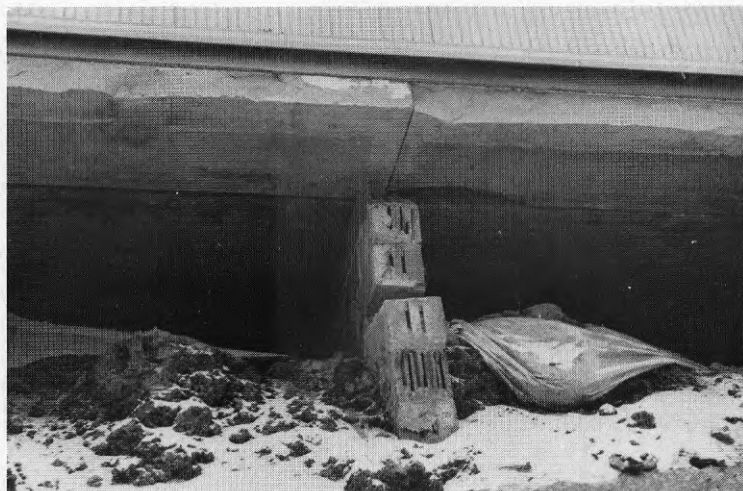
Foto TD21  
Bjälklagslementen  
var skarvade över  
grundmuren. På  
bilden syns hur  
bjälklagslementen  
hänger kvar i huset  
trots att grund-  
muren gått sönder.

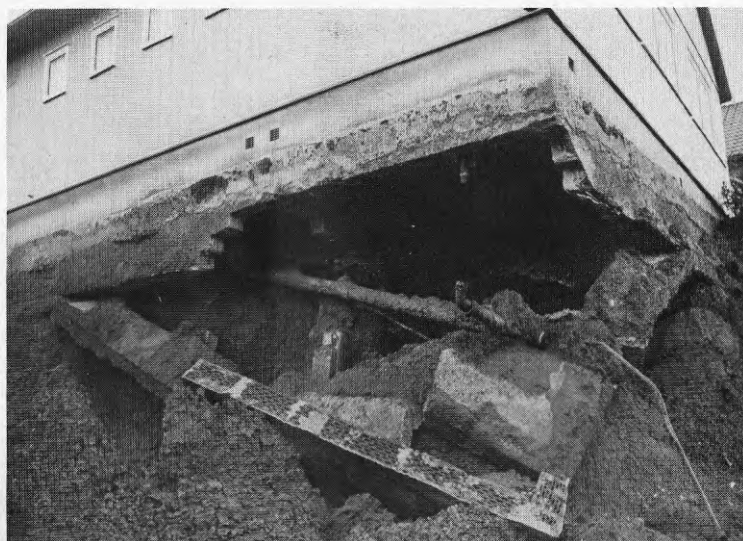
Foto TD22  
Grundsulan har ram-  
lat ned och dragit  
med sig en liten  
del av grundmuren.  
Resten hänger kvar  
i huset.

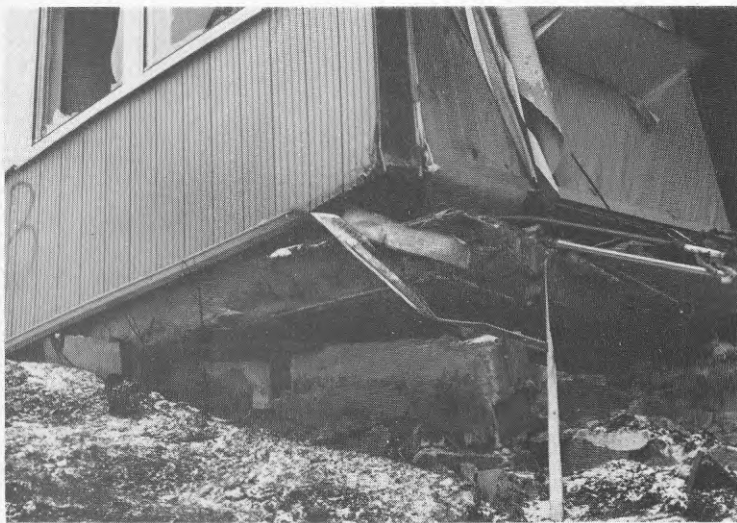
Foto TD23  
Tångelund 1B  
Grundmuren har sjunkit  
ner och bjälklaget  
hänger fritt.

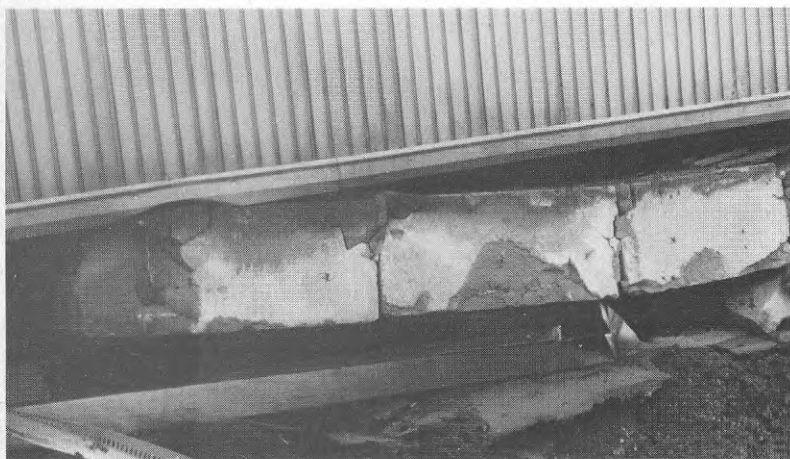
Foto TD24  
Grundmurens bortfall har  
gjort att bjälklags-  
elementen sjunkit ner.  
Trots detta står väggen  
kvar odeformerad.

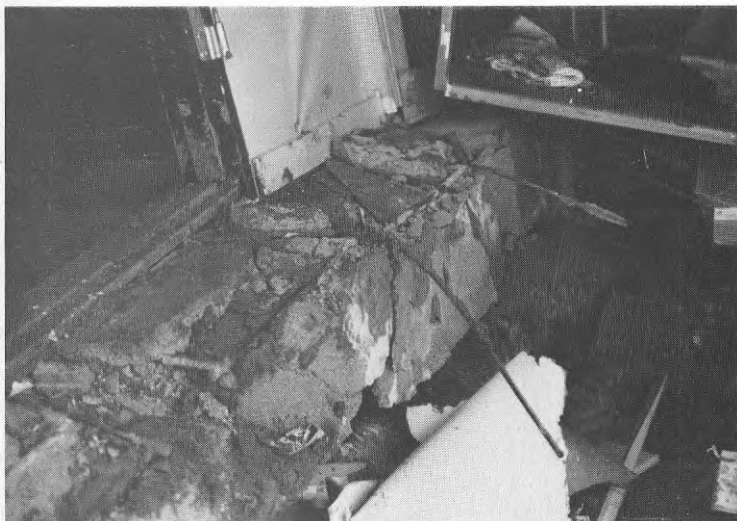
Foto TD25  
Detalj av längdskarvning  
av bjälklags-  
elementen  
över den mellersta grund-  
muren med inmurade är-  
meringsjärn.

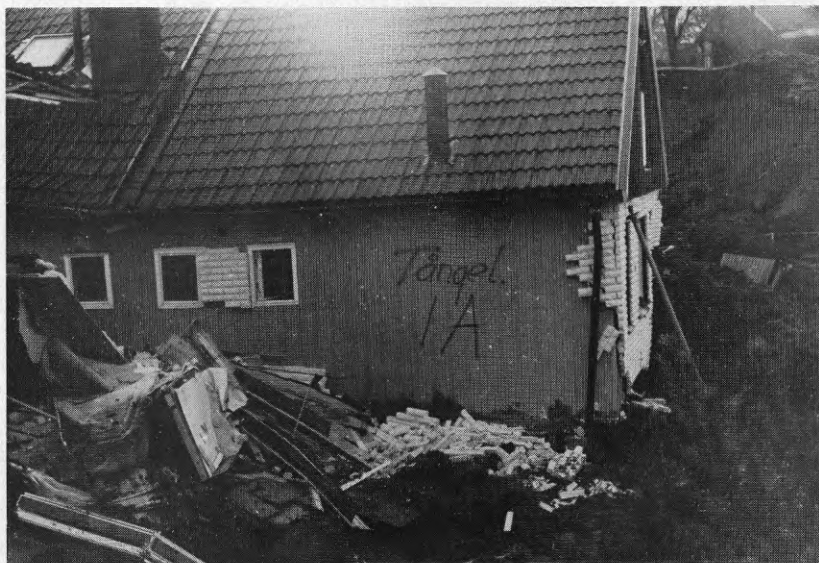
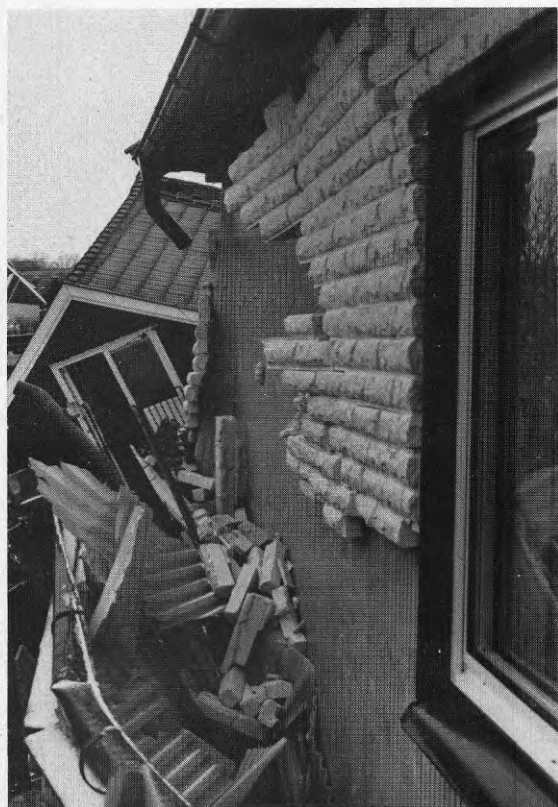
Foto TD26-27  
Tängelund 1A.  
Fasadbeklädnaden av  
kalksandsten har ramlat  
ner. Fasadmuren var för-  
ankrad med förzinkad spik.

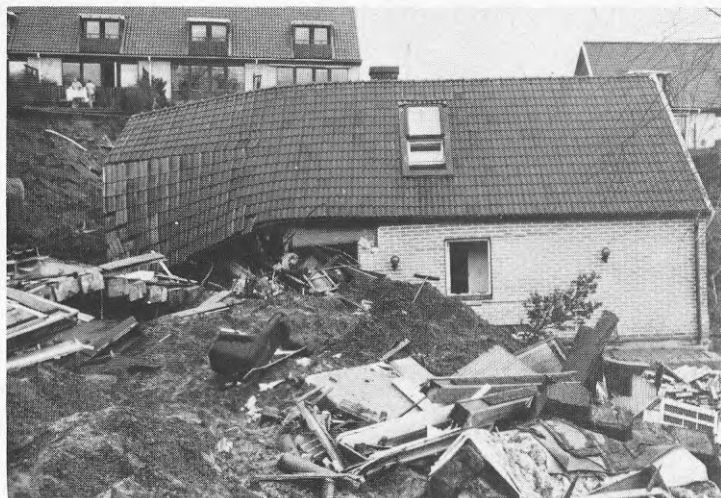
Foto TD28  
Tångelund 7E  
Delar av vardags-  
rummets golv och  
väggar ligger till  
vänster. I för-  
grunden ligger delar  
från Tångelund 7D.

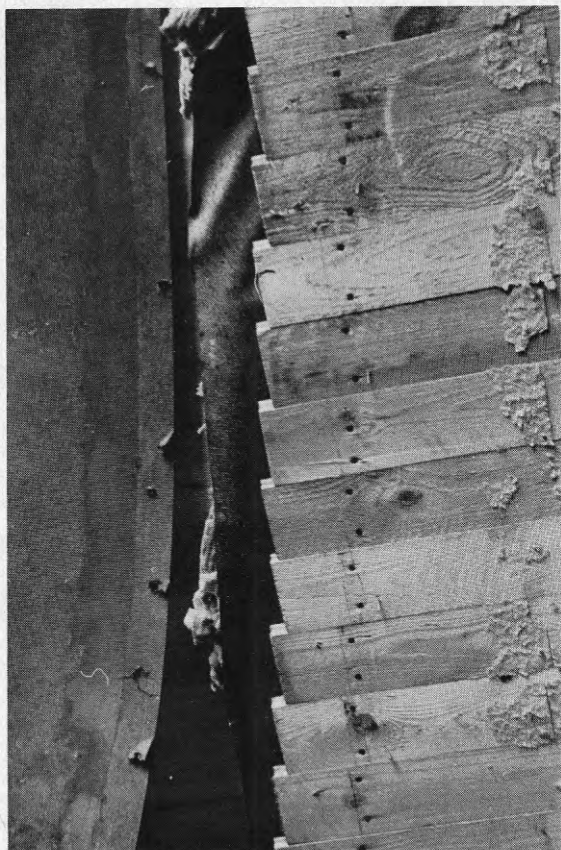
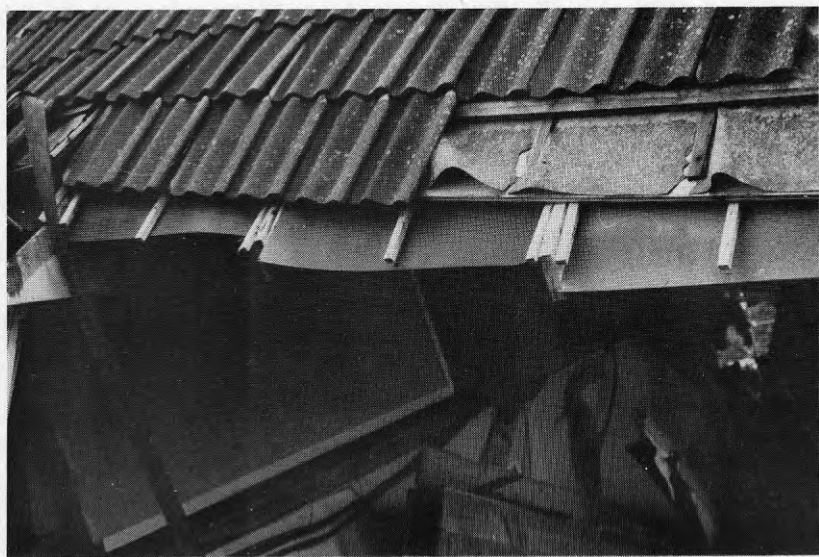
Foto TD31-32  
Skjuvdeformation hos takpanel och  
board på taköverhänget vid Tånge-  
lund 7E. Fotot på takpanelen har  
tagits inifrån överhänget som  
visas på foto TD30.

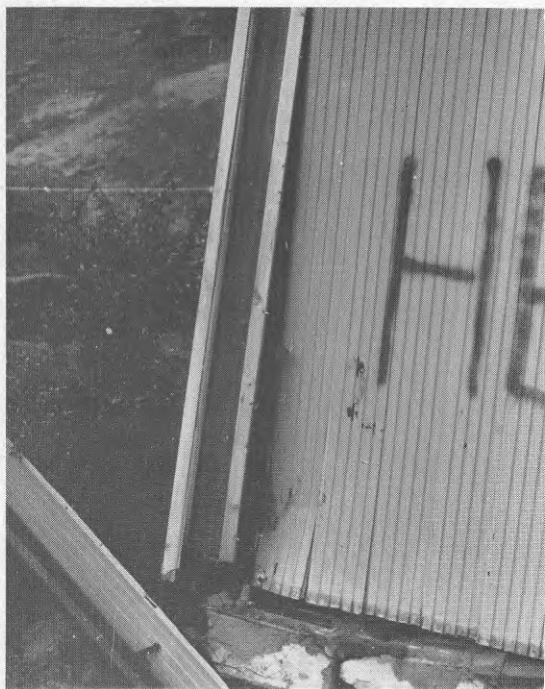
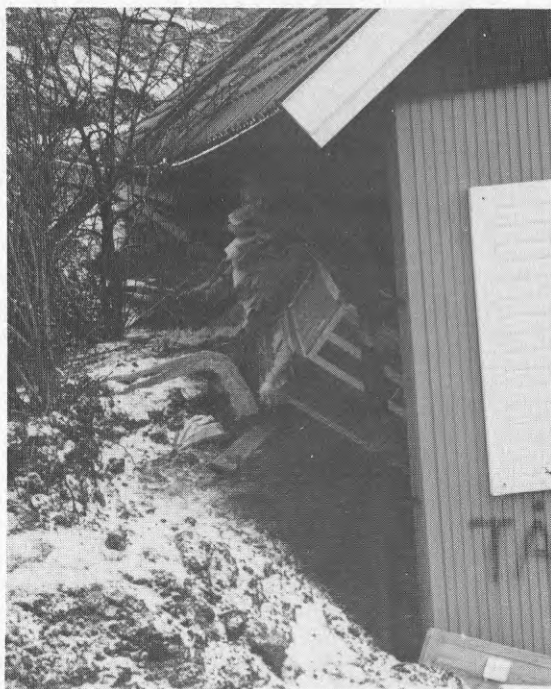
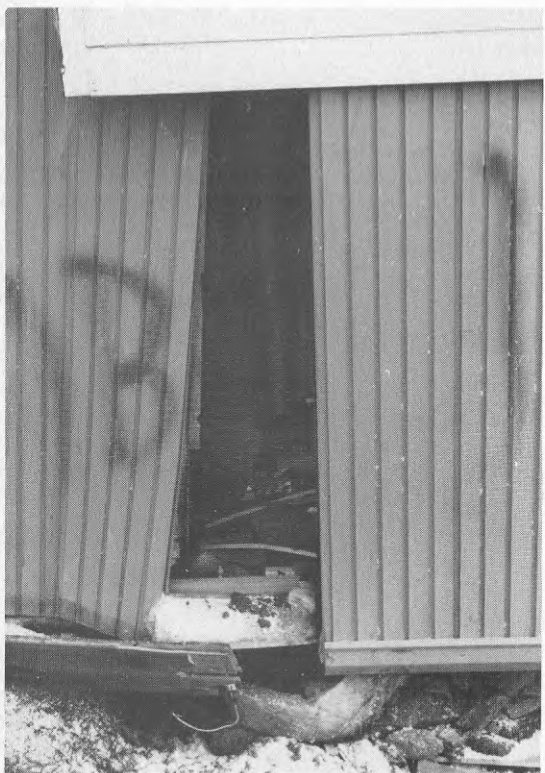
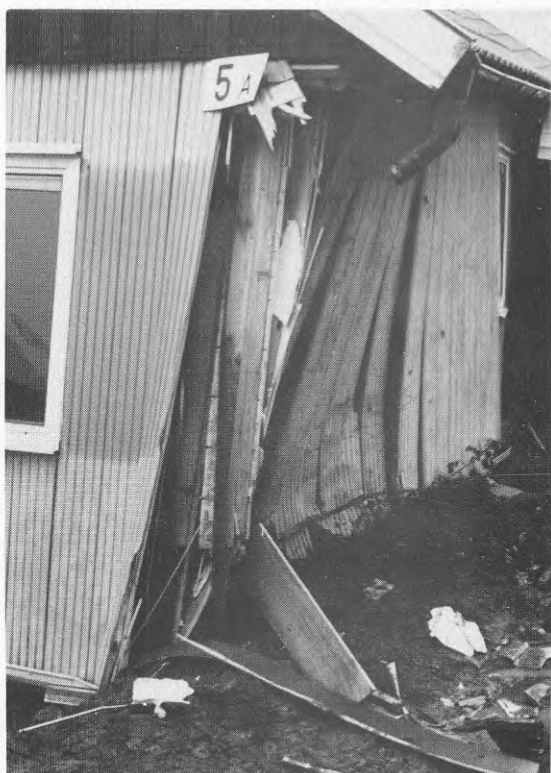
Foto TD33-36 Delningar mellan ytterväggselementen. På den övre högra bilden har väggen vikts in i huset.

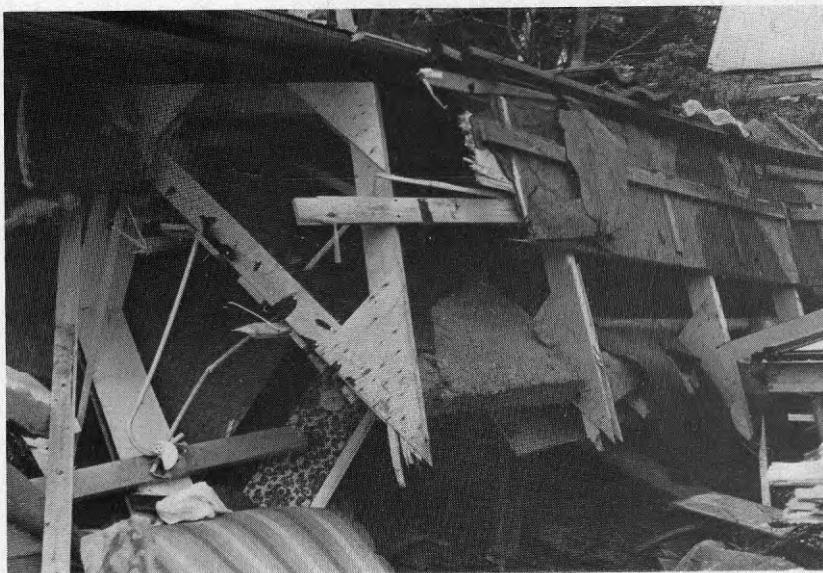
Foto TD37

Topptriangeln i takstolen. Resterna på bilden var i stort sett den enda kvarvarande delen av Tängelund 3A som fortfarande hängde samman.

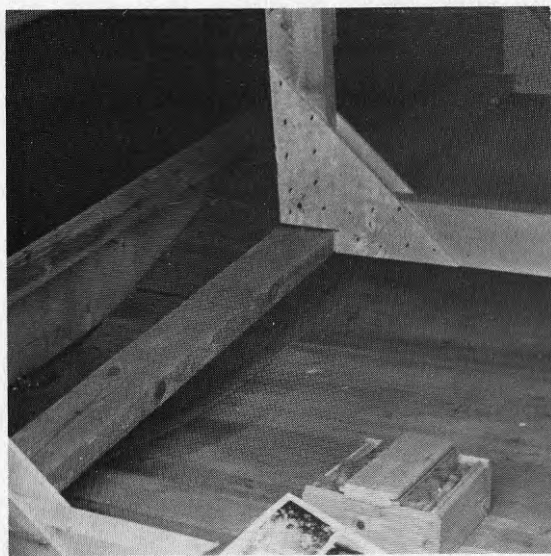
Foto TD38

Detalj av takstolskonstruktionen vid innerväggar i övervåningen. Bilden visar också hur bjälklags-elementen har sjunkit ner på grund av att den understödjande väggen är borta.

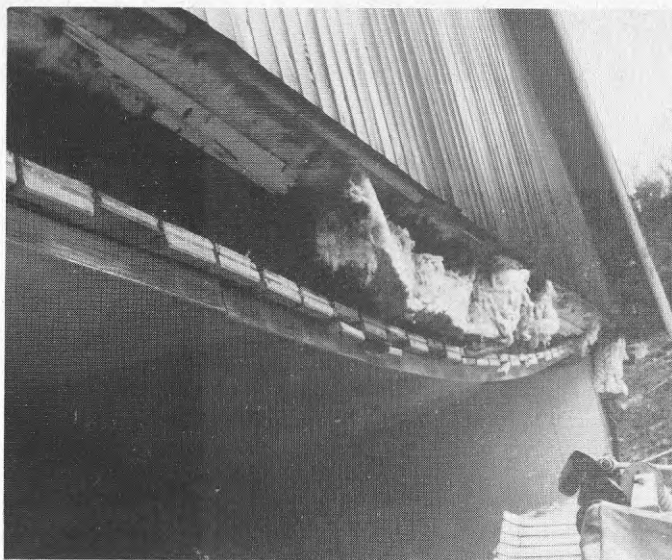
Foto TD39  
Mellanbjälklaget  
över vardagsrum-  
met hänger i spänn-  
stagen.

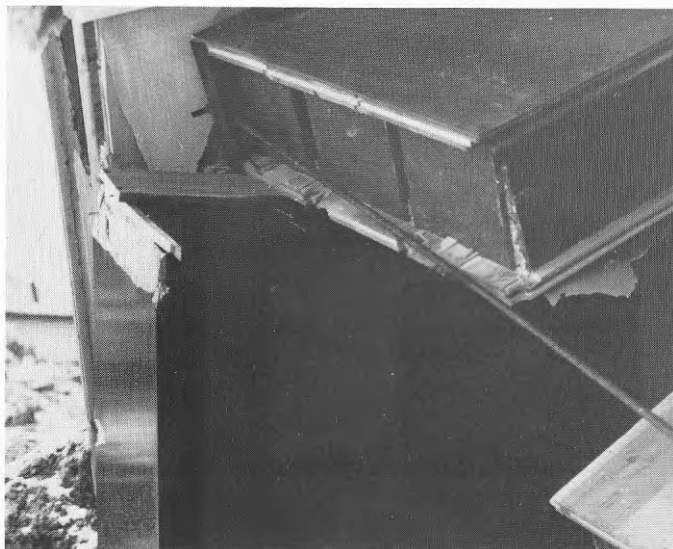
Foto TD40  
Spännstagens in-  
fästning i vinkel-  
järn i hörnen.

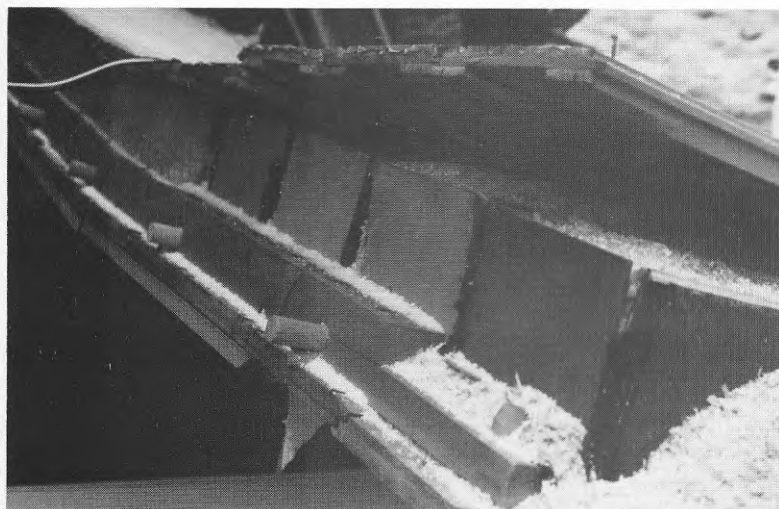
Foto TD41  
Ytterväggelement  
fyllda med kutter-  
spån. I överkant  
på elementen sitter  
en "proppregel" med  
19 mm proppar som  
använts för ele-  
mentens hopfogning.

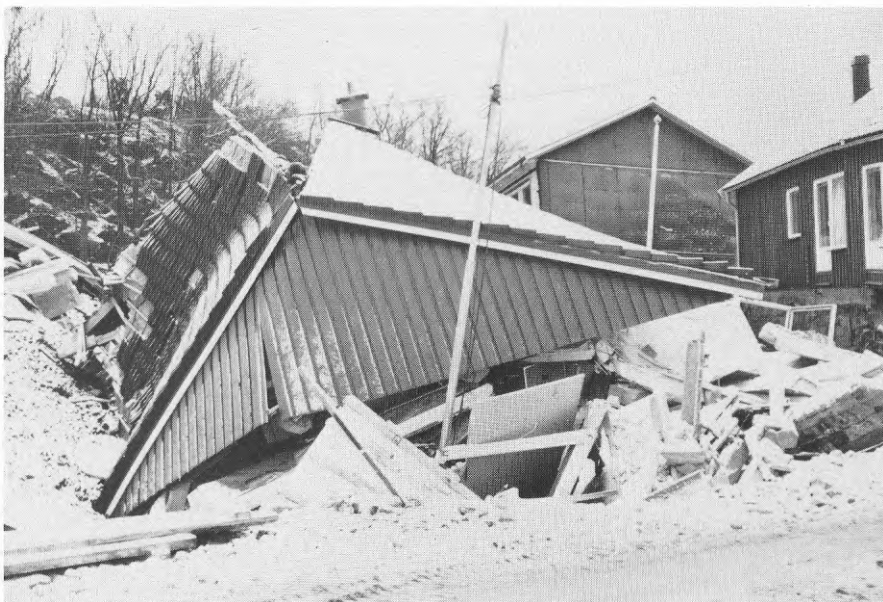
Foto SB3.2 Sydöstra hörnet av Snarberget 3. Skadade lättbetongelement.

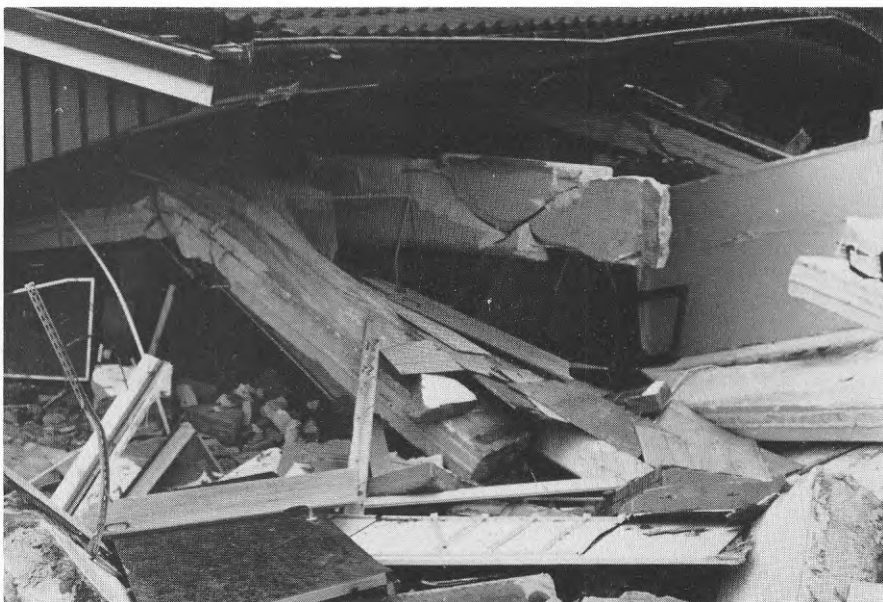
Foto SB3.3  
Snarberget 3.  
Delningen i taknock.  
Brott har skett i  
nockskarv.

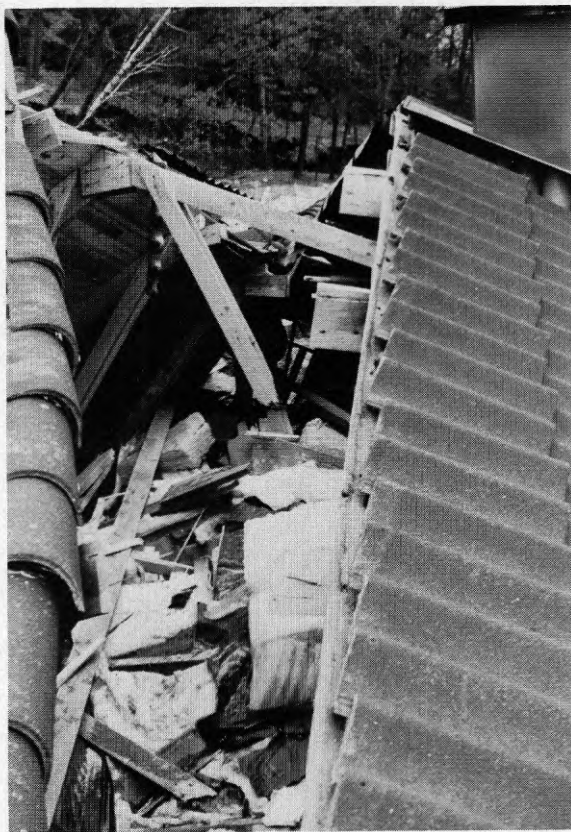
Foto SB3.4  
Snarberget 3.  
Brottet mellan tak-  
stol och takpanel.

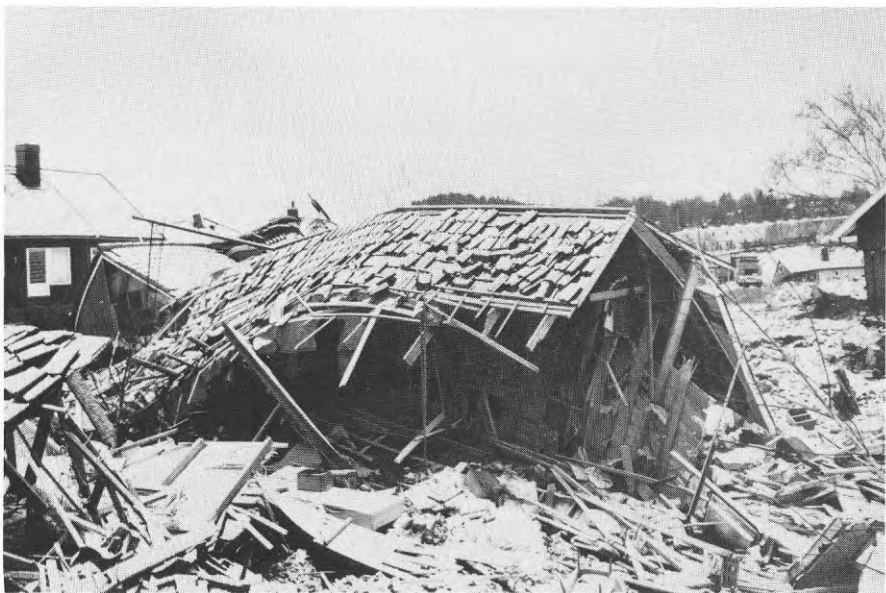
Foto SB5.3 Snarberget 5. Rester av väggar och bjälklag, sydvästra långsidan.
