**R137:1979**

**Tuveskredet 1977**

**Undersökning av småhus-  
stommars skadetålighet**

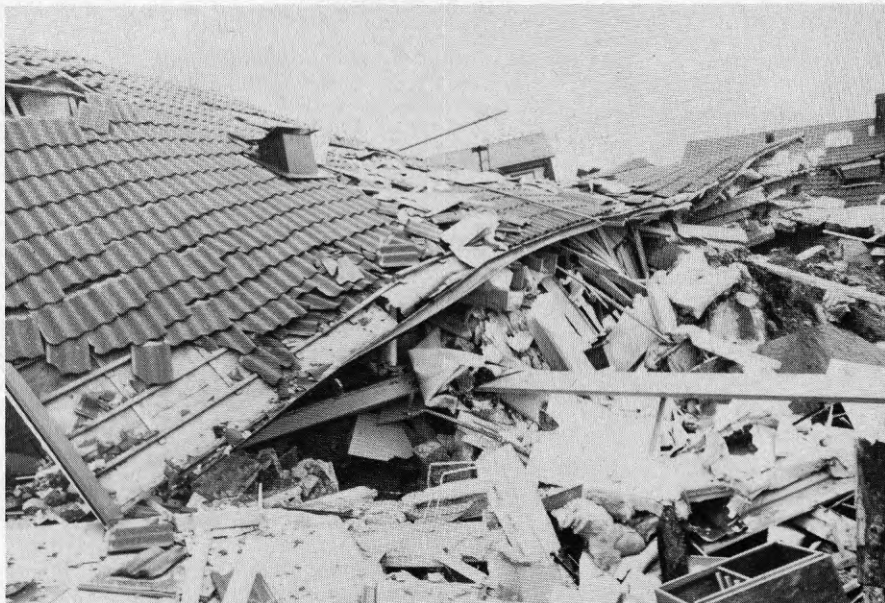
Foto SB5.4 Snarberget 5. "Taköverhäng".

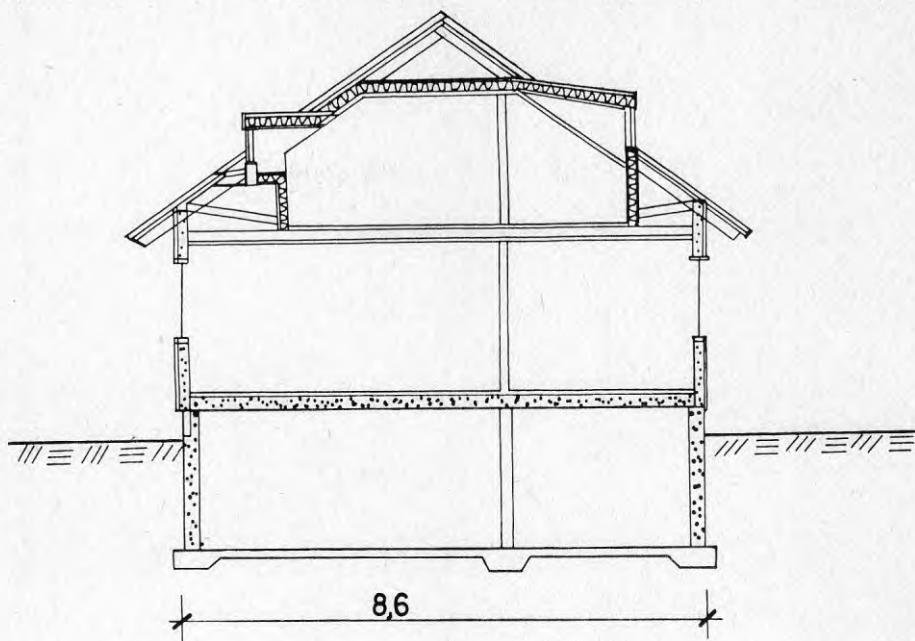
Fig. SB10.1 Snarberget 10. Tvärsektion.

Huset var mycket svårt skadat. Källarvåningen och första våningen var krossade. Överdelen (träöverbyggnaden) hade hållit ihop ganska bra. Den svåraste skadan på träöverbyggnaden orsakades av att tegelskorstenen bröts av och knäckte takstolen. Rester av lättbetongen i källaren och i första våningen låg spridda längs med resvägen. I vissa av smårummen satt gipsskivorna kvar i snedtaket medan gipsskivorna i den horisontella delen av taket hade trillat ner. Tapeterna var inte spruckna i någon större utsträckning. Gavelskivan som hade trillat ut, foto SB 10.2, var fästad i takpanelen med spik nr 28 genom 2" reglar. Nederdelen av gavelspetsen var fästad till lättbetongväggen med 3"-spik. Även i detta hus var badrumsväggarna i stort sett oskadade med endast smärre sprickor. Dörren till badrummet kärvade men gick att öppna och stänga. Huset tillhörde dem som haft en ganska brant resväg, det "tippade ner för skredbranten".

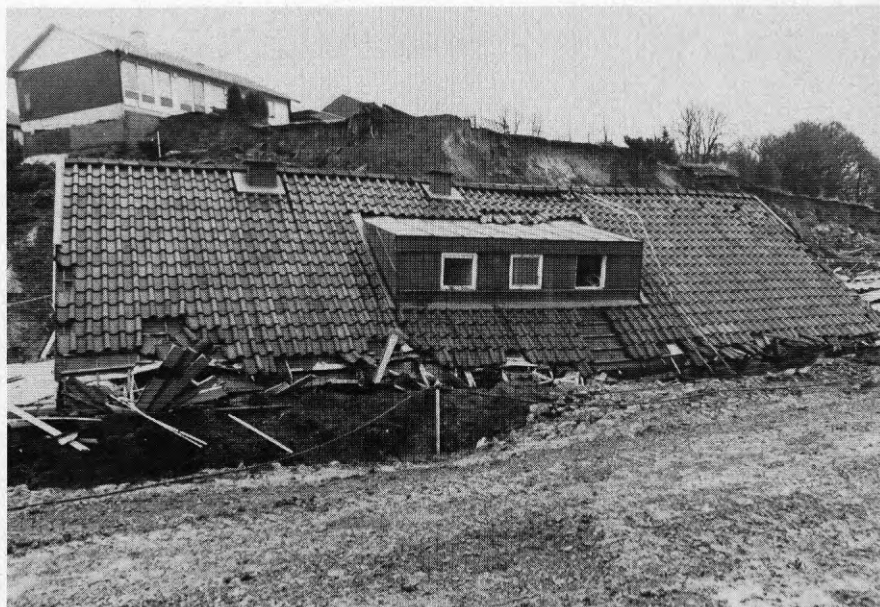
Foto SB10.1 Snarberget 10. Taket sett från söder.

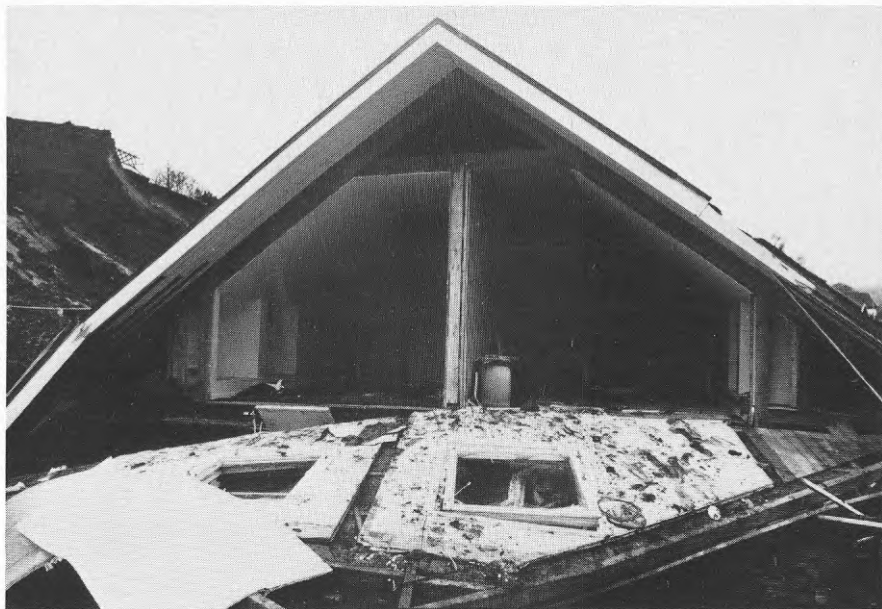
Foto SB10.2 Snarberget 10. Västra gavelspetsen med utvält gavelskiva.

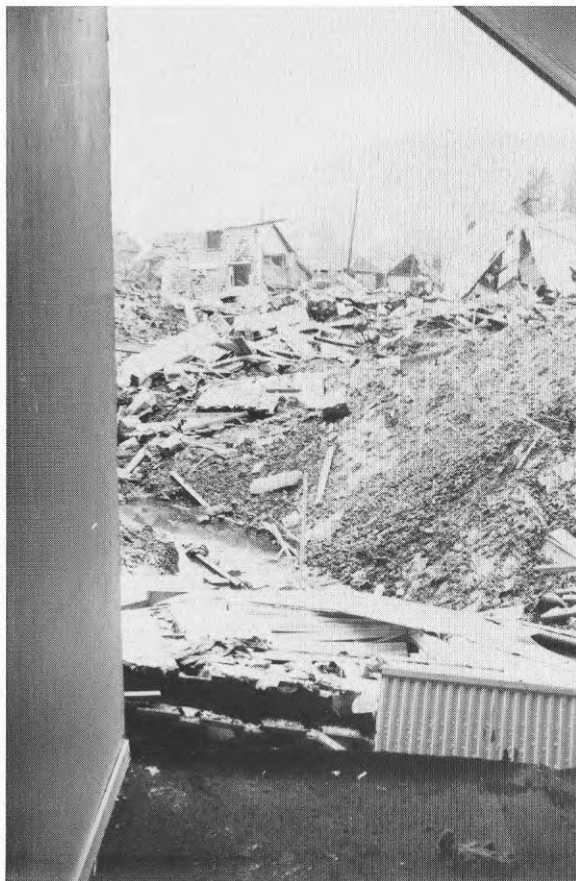
Foto SB10.3  
Snarberget 10.  
Resterna av bottenvåning  
och källare låg utspridda  
längs resvägen. Det  
vita huset till höger i  
bakgrunden är Snarberget 2.

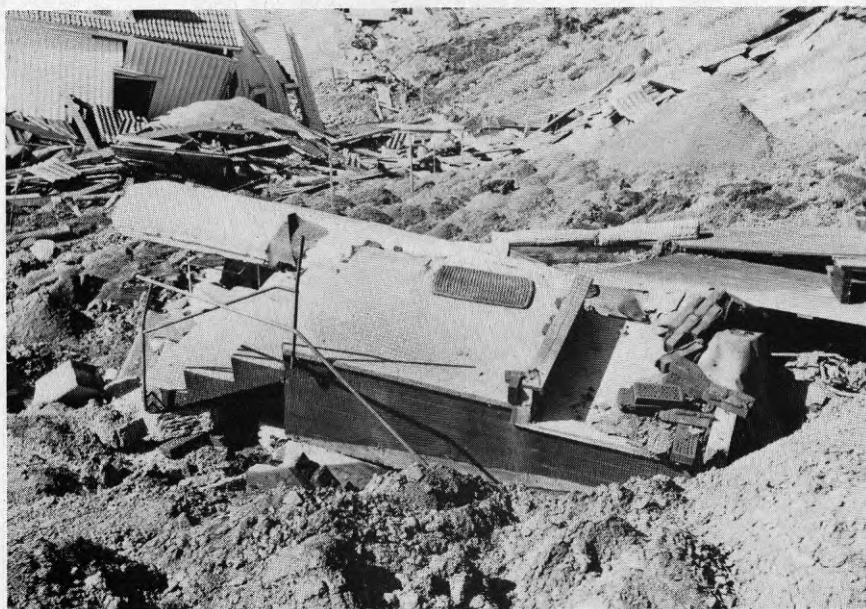
Foto SB10.4 Snarberget 10. Ungefär mitt i rasbranten låg den losslitna entrétrappan.

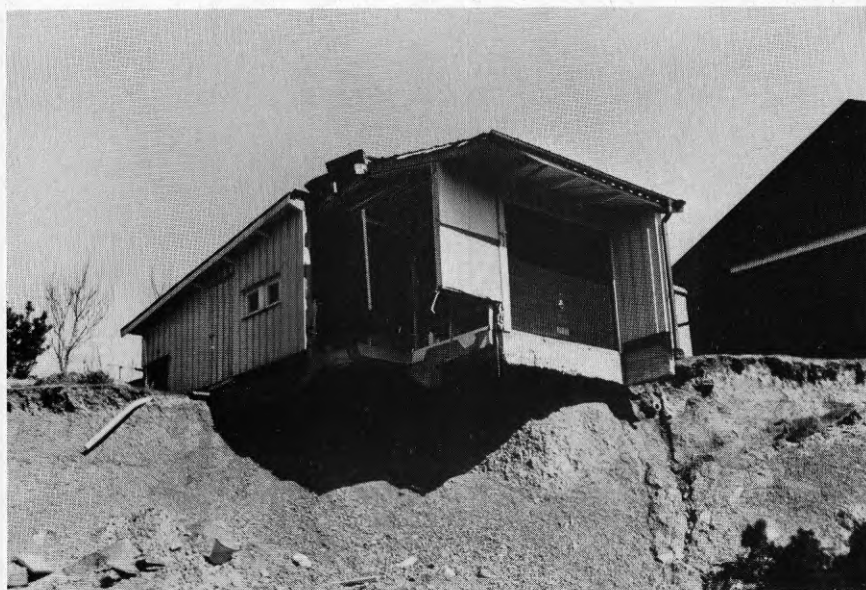
Foto SB10.5 Det delvis underminerade garaget till Snarberget 10.

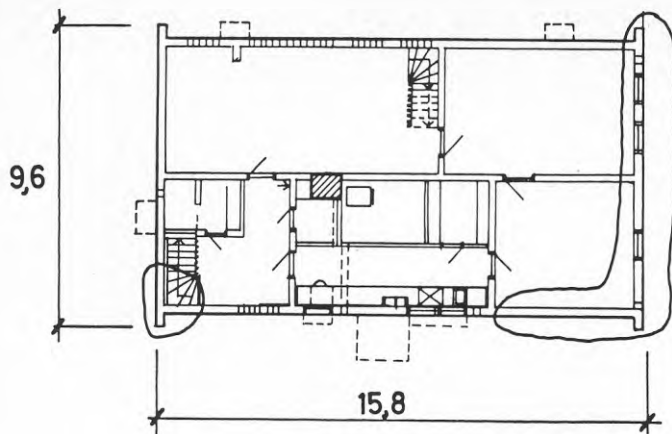
De primära skadorna inskränkte sig till uppsprickning av grundmuren vilket även lett till att delar av grundmuren, ett hörn och en gavel, hade ramlat ner. Därigenom förlorade även några av betongelementen sina upplag och sjönk ner. Övergolvet hängde dock kvar i sina regler och i väggarna. Över källarplanet fanns de största skadorna på fasadteglet som delvis rasat ner.

Fig. SS1.1 Snarbergsstigen 1. Källarplan. Inringade områden anger mest skadade ställen.

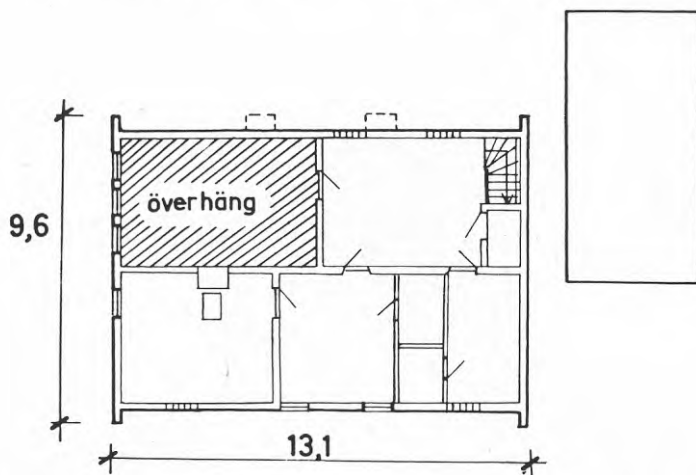
Fig. SS5.1 Snarbergsstigen 5. Källarplan. Markerad yta anger överhängets storlek.

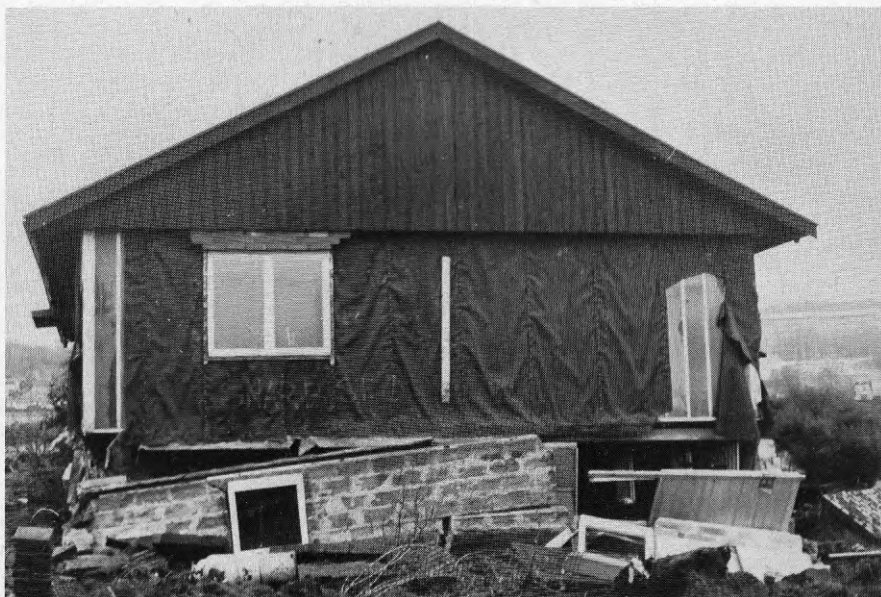
Foto SS1.1 Snarbergsstigen 1. Den mest skadade gaveln (västra) med nerfallen grundmur och fasadmur.

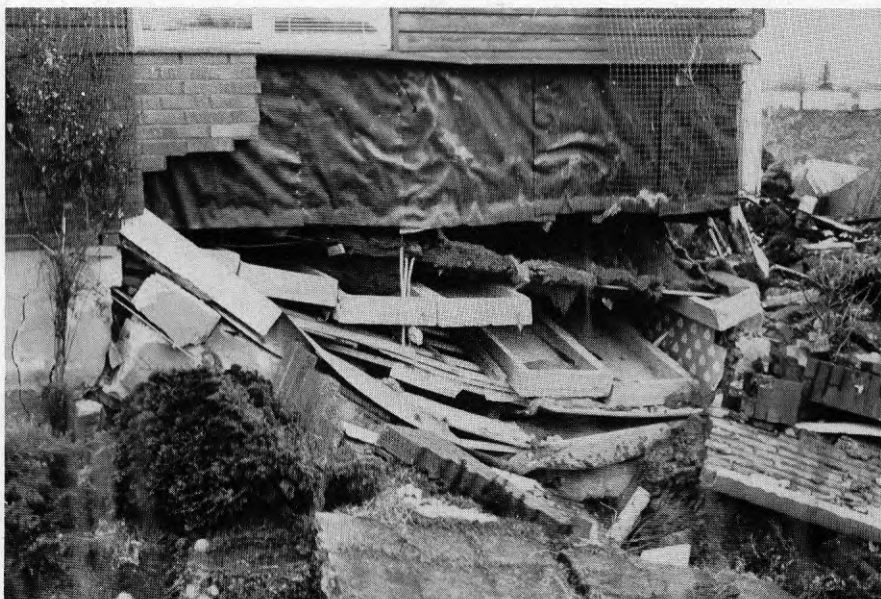
Foto SS1.2 Snarbergsstigen 1. Betongelementen föll ner när grundmuren försvunnit. Västra hörnet på fig. SS 1.1.

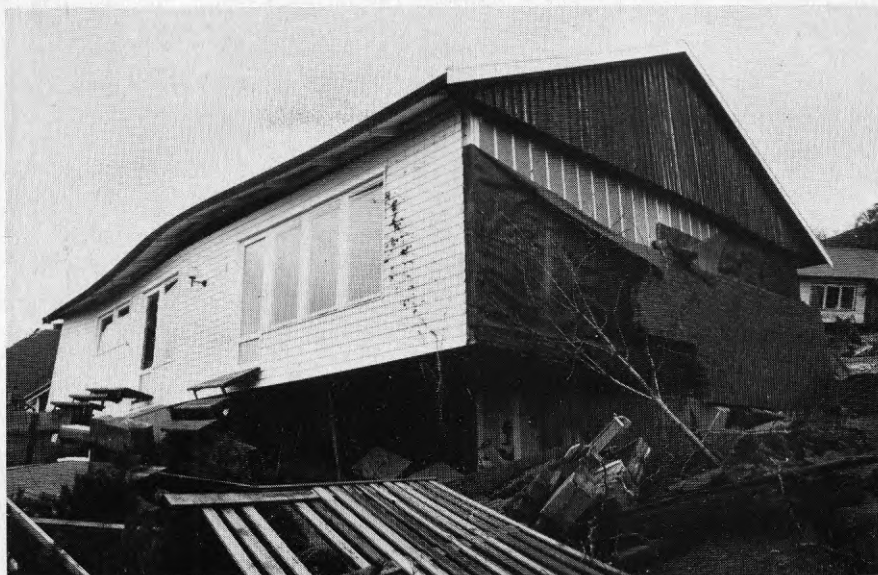
Foto SS5.1 Snarbergsstigen 5. Överhäng över gillestuga i närmaste hörnet. Vid takfot syns en springa p g a mellanväggens lyftning.

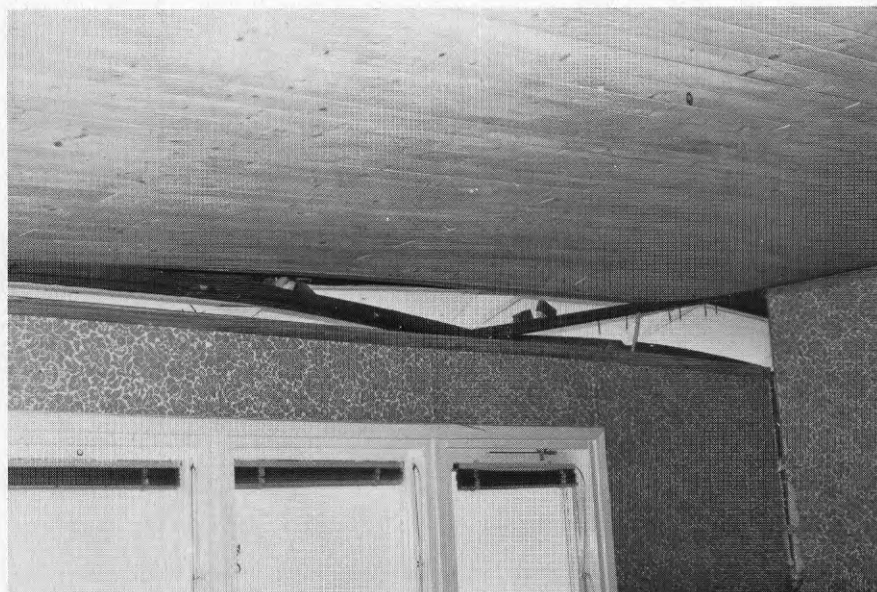
Foto SS5.2 Snarbergsstigen 5. Mellanväggens lyftning från insidan.

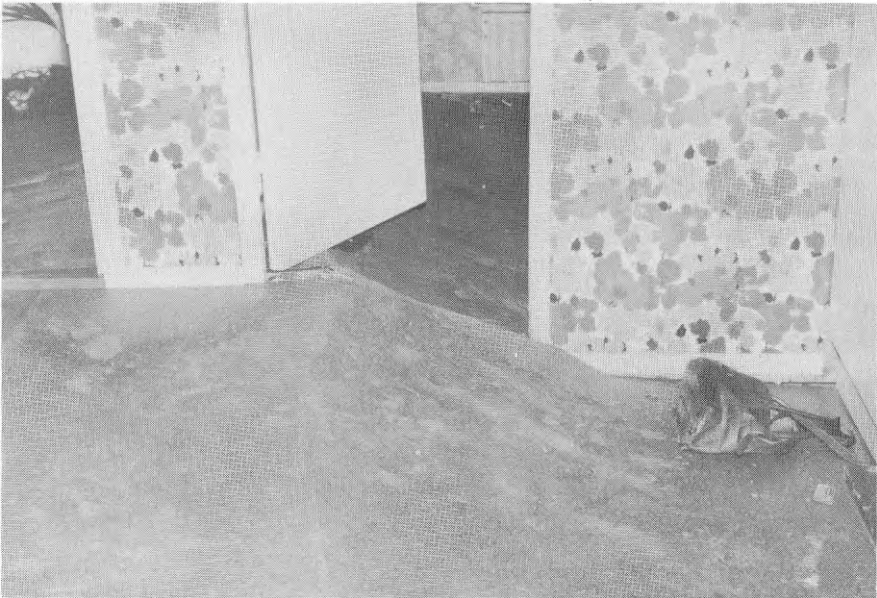
Foto SS5.4 Snarbergsstigen 5. Brott i bjälklaget.

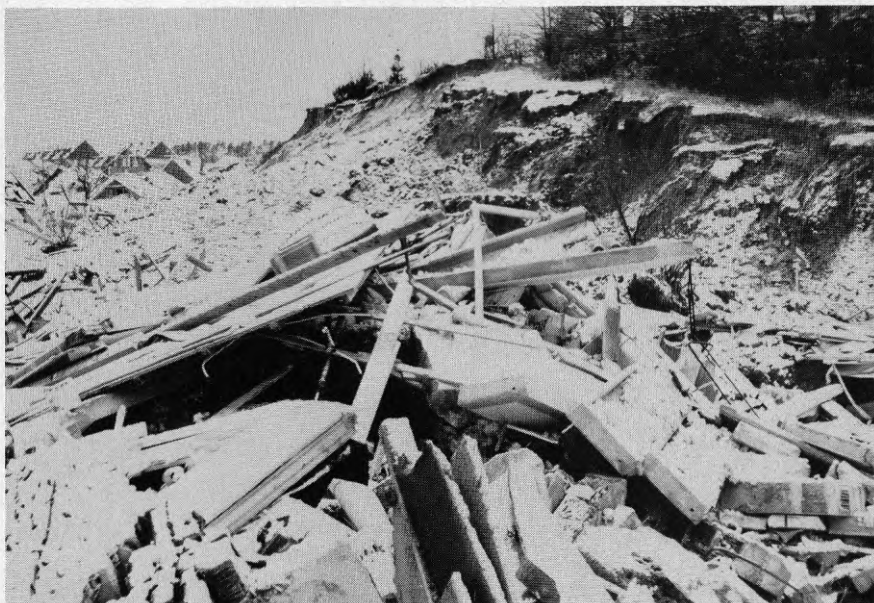
Foto SS8.1 Rester av Snarbergsstigen 8 från öster. Till vänster ligger en övergolvs-kiva med regler som hänger samman trots bortfallet av betongelementen.

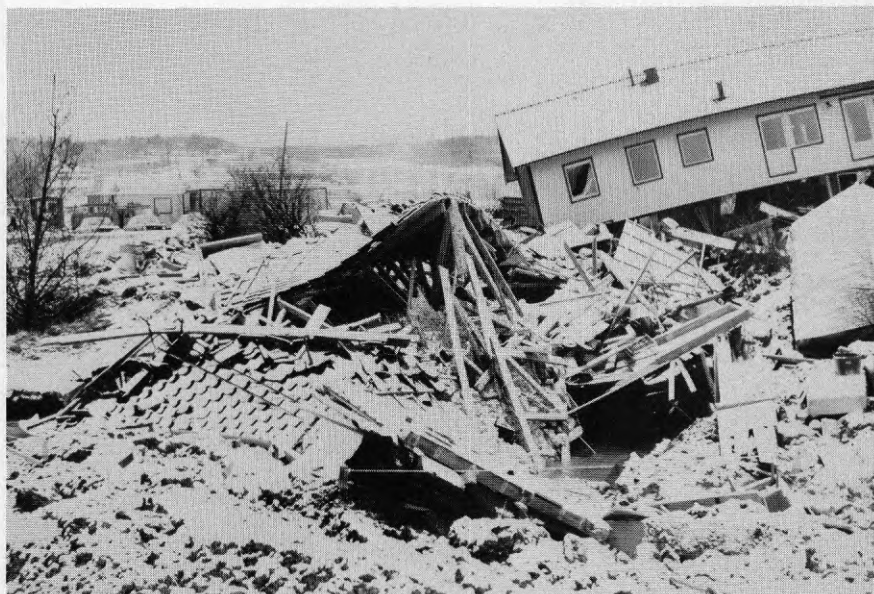
Foto SS8.2 Snarbergsstigen 8. Takkonstruktionen sedd från väster. Till höger ligger ena takfallet med överramstängerna upp och ner. Bakom resterna ligger Snarbergsstigen 6.

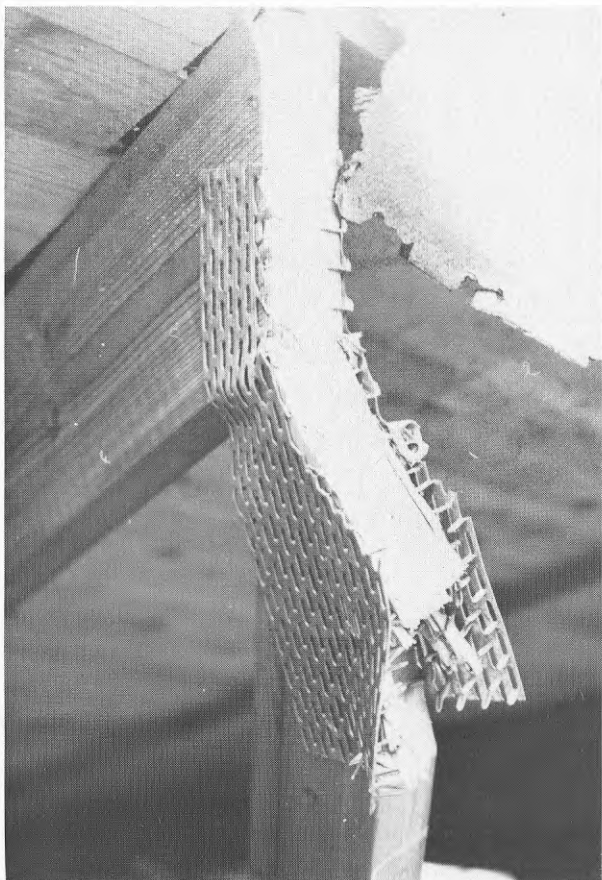
Foto SS8.3-8.4  
Snarbergsstigen 8.  
Brott i spikplåtar, dels  
i en nockskarv och dels  
vid underram.

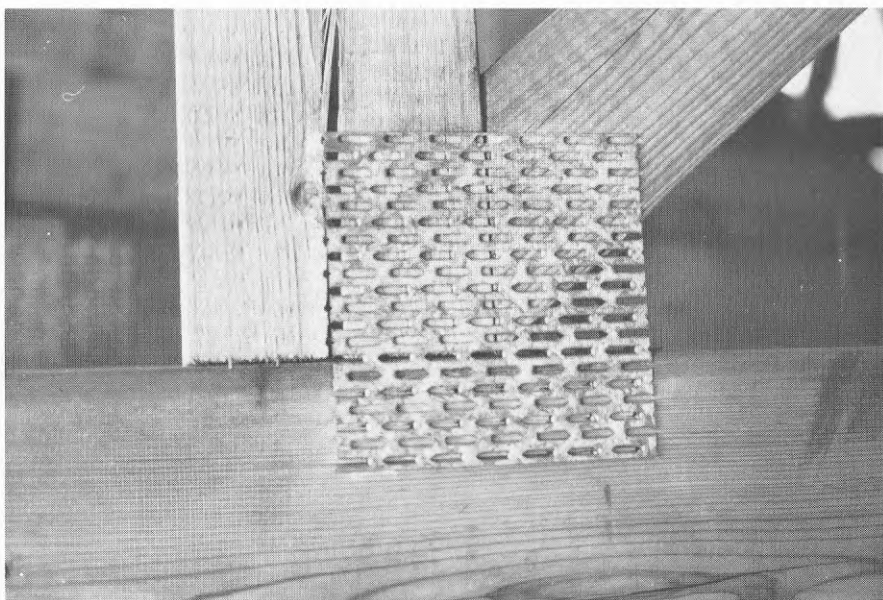
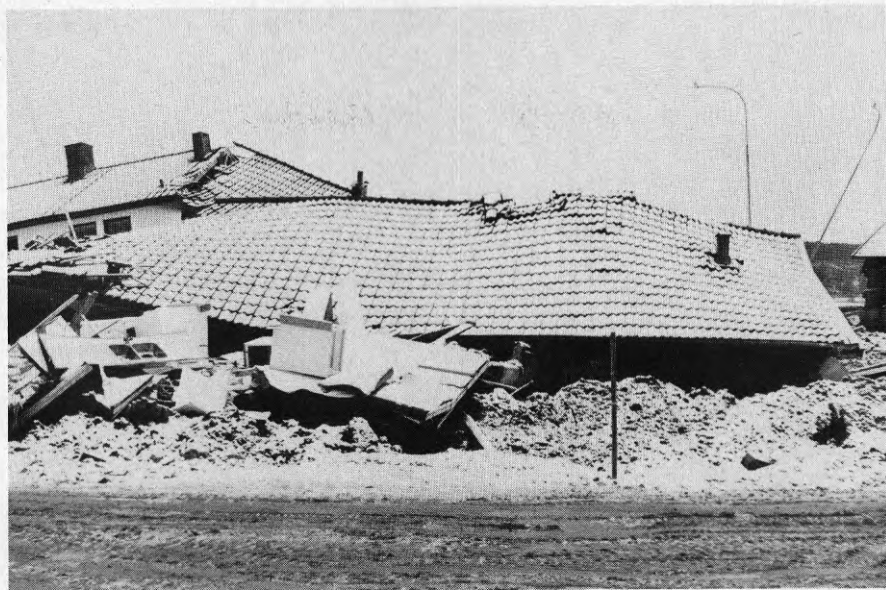
Källaren och våningsplanet var helt krossade. Det verkade som om långfasaderna lagt sig i färdriktningen varvid taket sjunkit ner. Husets sidostabilitet tycktes ha varit dålig. Takkonstruktionen var relativt hel. En del spikplåtar hade släppt i nockskarven. Andra skador kan hänföras till "räddningsskador".

Foto SBl.1 Taket till Snarberget 1 sett från väster. Bakom huset  
skymtar Snarbergsstigen 2.

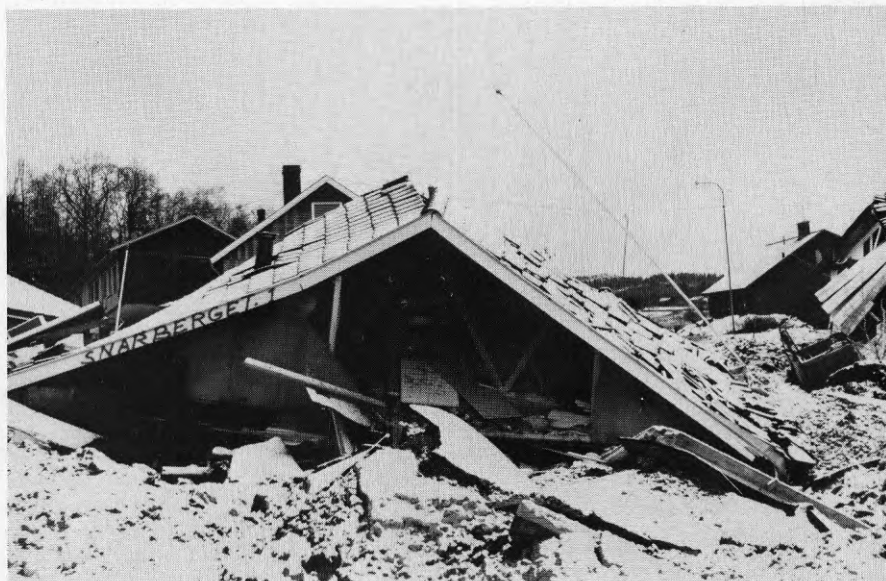
Foto SBl.2 Snarberget 1. Taket sett från söder.

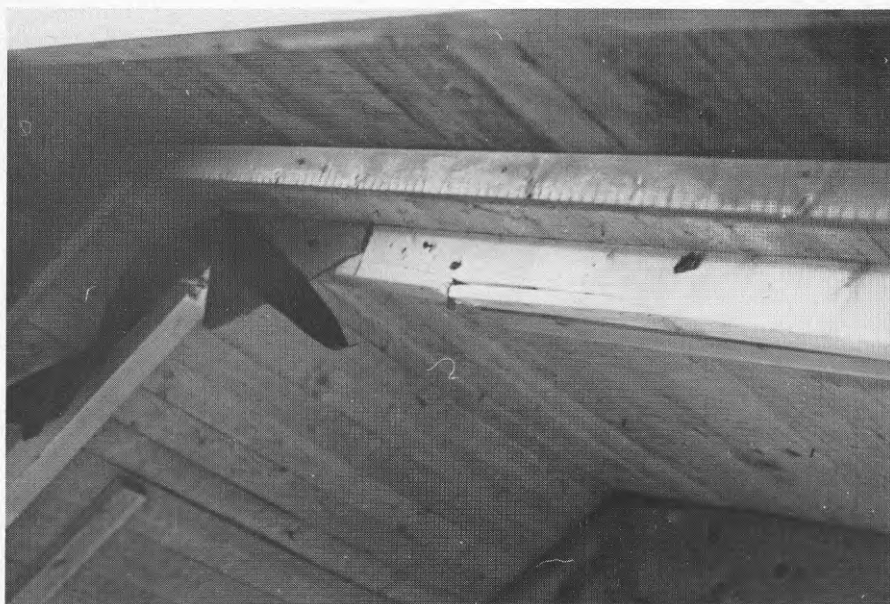
Foto SB1.3 Snarberget 1. Mitt på bilden syns ett spikbleck som hållit en väggregel i gavelkonstruktionen.

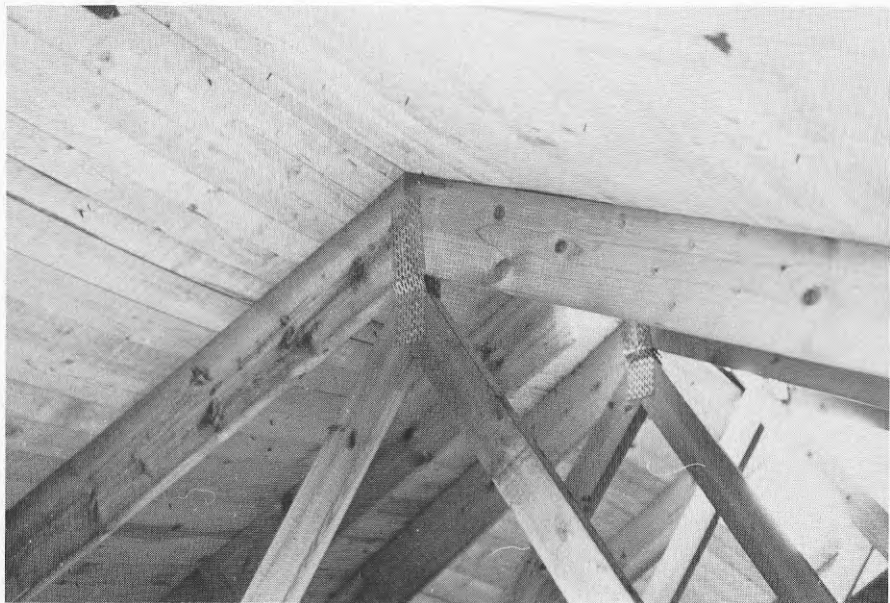
Foto SB1.4 Snarberget 1. Skadade spikplåtar.

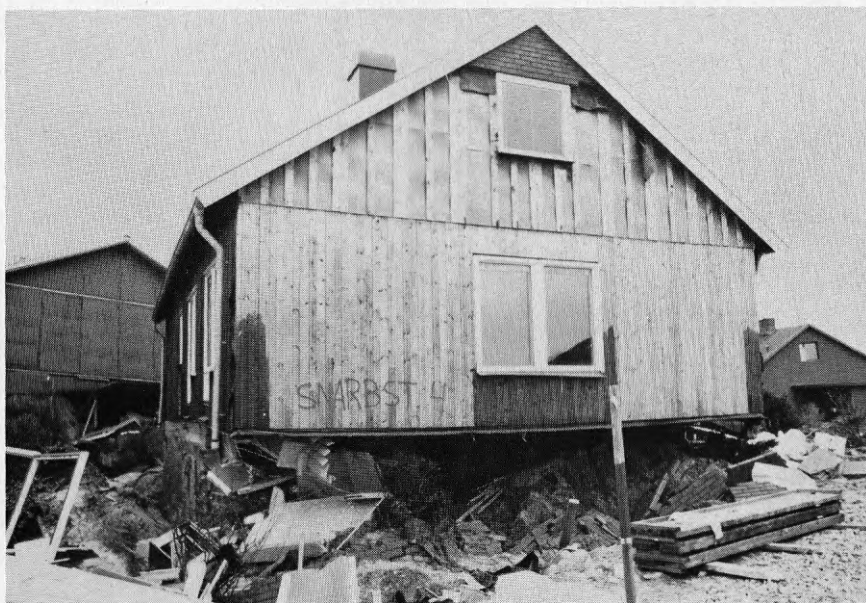
Träöverbyggnaden var ganska lite skadad medan skadorna på källaren var mer omfattande. På södra gaveln hade grundmuren trillat in och överbyggnaden kragade ut som en konsol ca 4 m (i byggnadens hela bredd). I den del av huset som kragade ut låg bjälklagselementen parallellt med husets längdriktning. I andra änden av huset låg träöverbyggnaden kvar på grundmurarna, som dock var spruckna och deformerade på ganska många ställen. Även i norra änden hade grundmuren fallit bort så att träöverbyggnaden utgjorde ett fribärande hörn. Huset var något skjuvdeformerat men utan större sprickbildningar. Tapeterna hade skjuvveck ganska genomgående och det är heller inte så underligt eftersom i det använda elementsystemet spändes en papp utanpå träelementen och därefter klistrades tapeterna på pappen. Tapeterna var alltså inte kontinuerligt fästade mot underlaget. Om så hade varit fallet hade tapeterna spruckit. Grundmurarna var som tidigare nämnts ganska kraftigt armerade. Det kan vara en av anledningarna till att de klarade sig förhållandevis bra.

Foto SS4.2 Södra gaveln, Snarbergsstigen 4. Lägga märke till att överbyggnaden kragar ut fritt. I bakgrunden t.v. skymtar Snarbergsstigen 6.

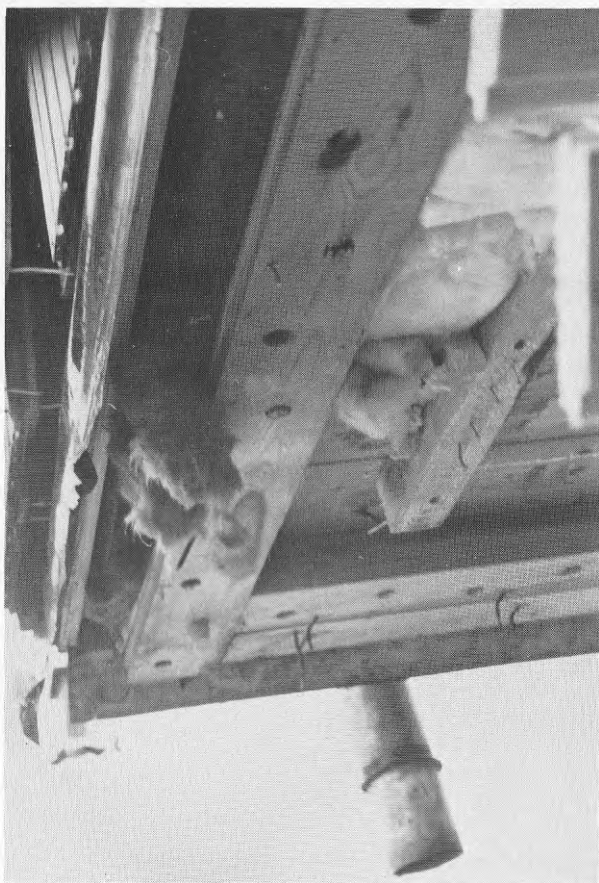
Foto SS4.4  
Snarbergsstigen 4  
Sydvästra hörnet sett  
underifrån. Spiken  
som syns har varit  
fästad i betonghålstenen

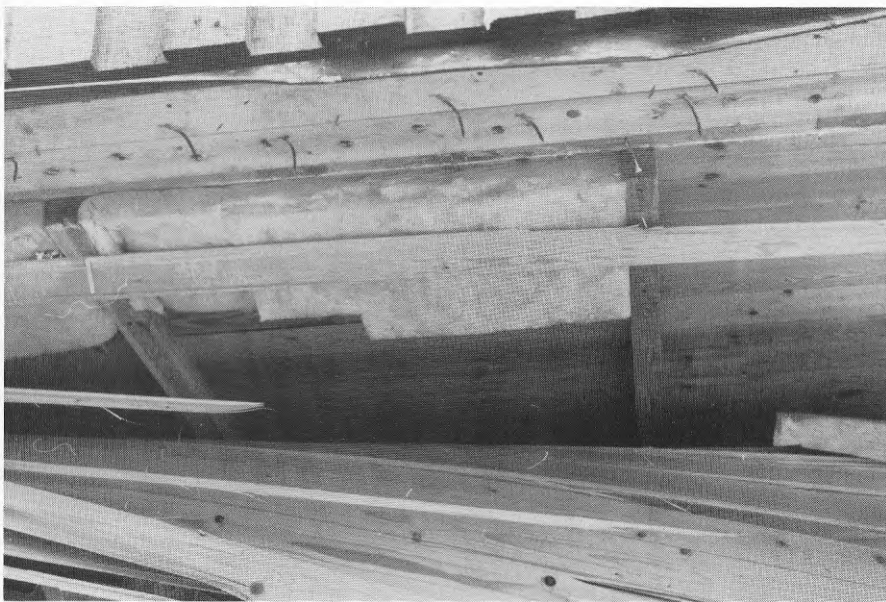
Foto SS4.5 Snarbergsstigen 4. Den fribärande delen av huset sedd underifrån.

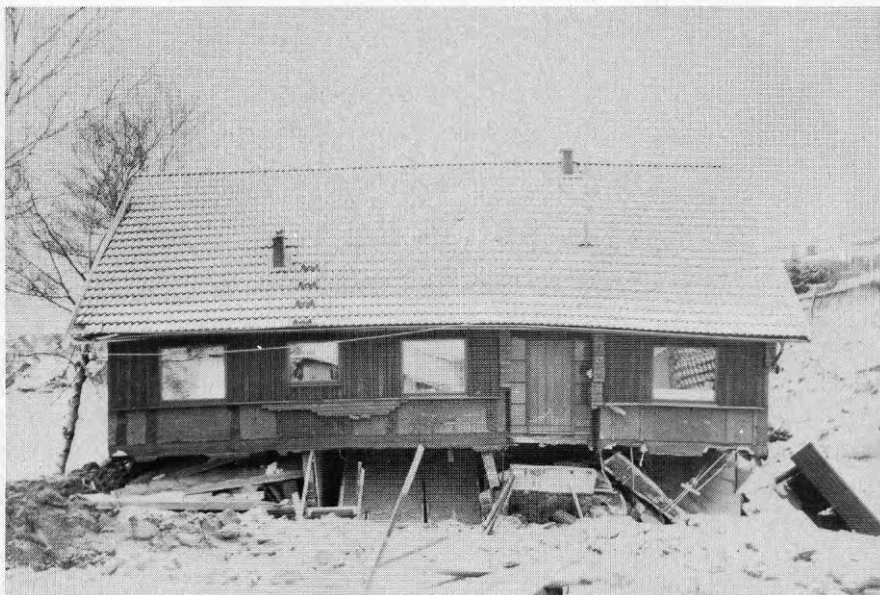
Huset åkte ungefär 170 m och sjönk 16 m. Av skadebilden att döma bröts en del av grundplattans kant längs den södra och östra grundmuren loss med påföljd att grundmuren ramlade ut. Den västra grundmuren trycktes in i källaren av rasmassor. Marken runt husets östra del sjönk ner cirka 3-4 m och garaget förstördes därigenom.

Foto SB6.1 Snarberget 6 från öster. Till höger syns det nedsjunkna garaget. Grundmurens bortfall på den här sidan har medfört att betongelementen har rasat ner.

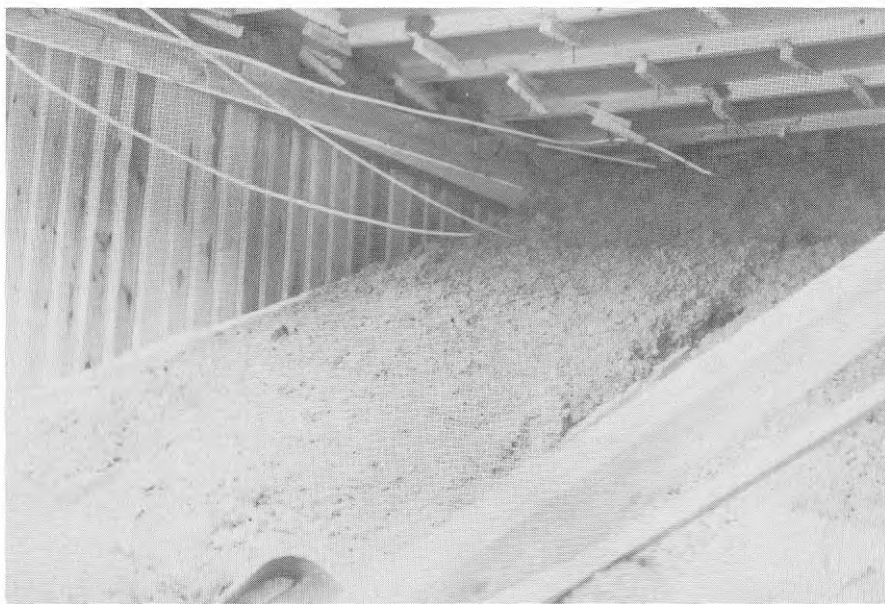
Bortfallet av grundmurarna gjorde att bjälklagselementen rasade ner längs fasaderna under en del av vardagsrummet, köket, entrén och tvättrummet, se foto SB6.3. I entrén och tvättrummet följde pågjutningen med betongelementen ner, medan golvreglarna och övergolvet i köket och vardagsrummet hängde kvar i väggarna.

Foto SB6.3 Snarberget 6. Nedrasade betongelement fyllda med lös mineralull. Övergolvet med regler och täckning hänger kvar uppe.

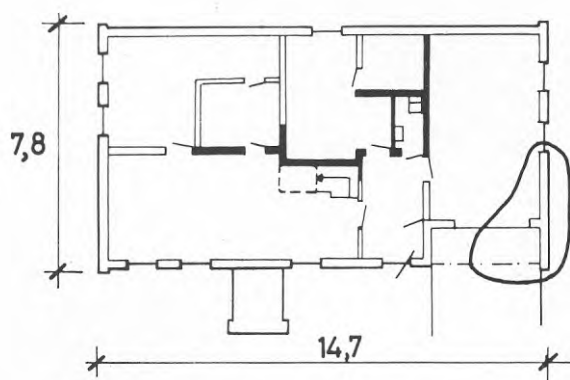
Husets upplag efter raset, dels på marken och dels på rester av källarväggar, framgår av fig. SS 6.1.

På grund av att det fanns så lite bärning under huset deformerades det naturligtvis en del. Speciellt gällde detta i vardagsrummet som kragade ut helt utan upplag. Deformationen berodde huvudsakligen på den låga skjuvstyvhets hos de bågiga långfasaderna i vardagsrummet, som till stor del utgjordes av fönsterpartier. Förmodligen bidrog takkonstruktionen i hög grad till att hålla upp byggnaden. Detta syntes även på den västra gavelns våningselement som hängde lägre på mitten än ute vid hörnen där tydlig förankring till takstolarna varit bra. Konstruktionsutformningen har medfört att byggnaden fungerade som en låda som förmått hålla samman trots det begränsade upplaget.

Fig. SS6.1 Snarbergsstigen 6. Källarplan med markering (fyllda väggar och inringat område) av grovt uppskattade upplag för överbyggnaden efter raset.

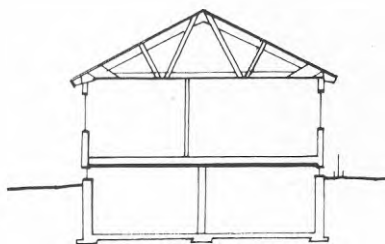
Fig. SS6.2 Snarbergsstigen 6. Tvärsektion.

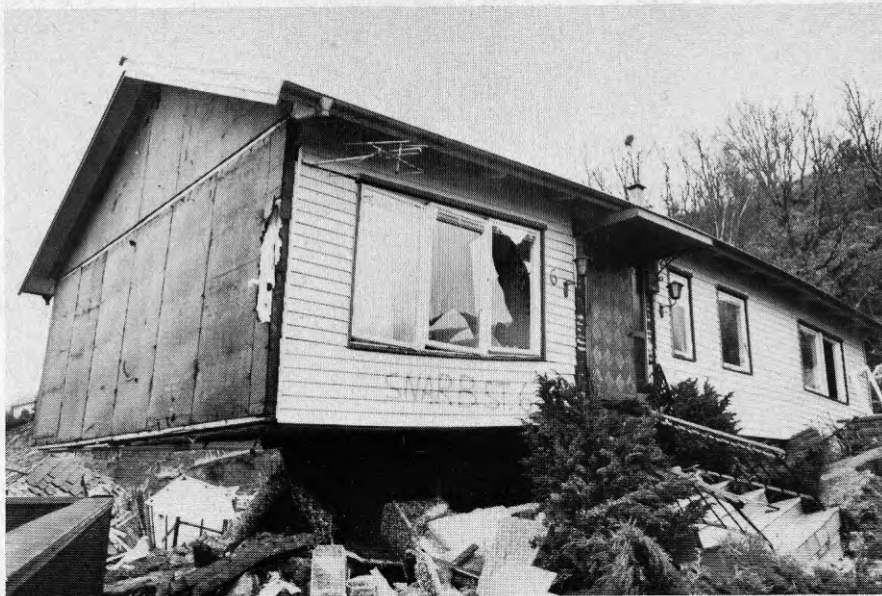
Foto SS6.1 Snarbergsstigen 6 sett från sydost. Den närmaste delen innehåller vardagsrummet som kragar fritt ut från hjärtväggen i källaren. Lägg märke till den starkt skjuvdeformerade fönsteröppningen.

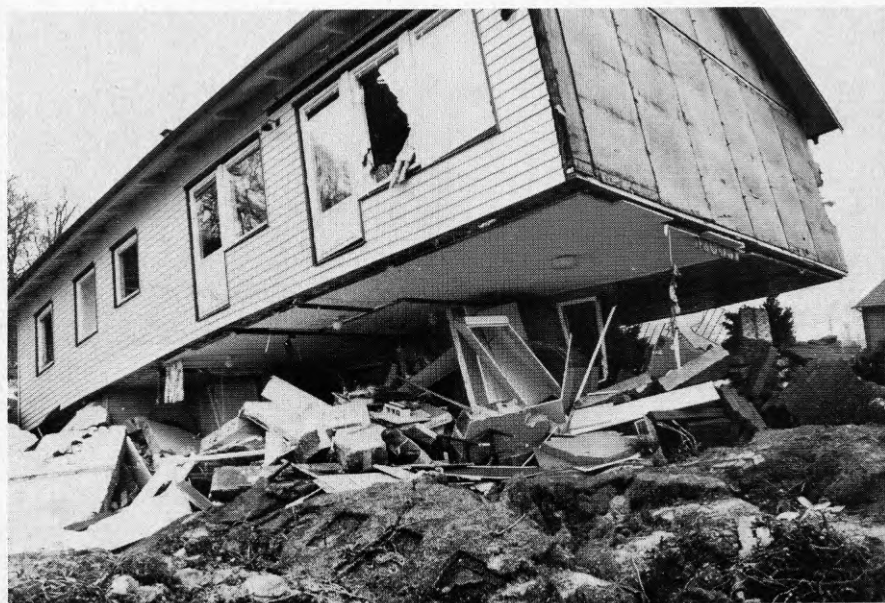
Foto SS6.2 Snarbergsstigen 6. Den överkragande delen från sydväst.

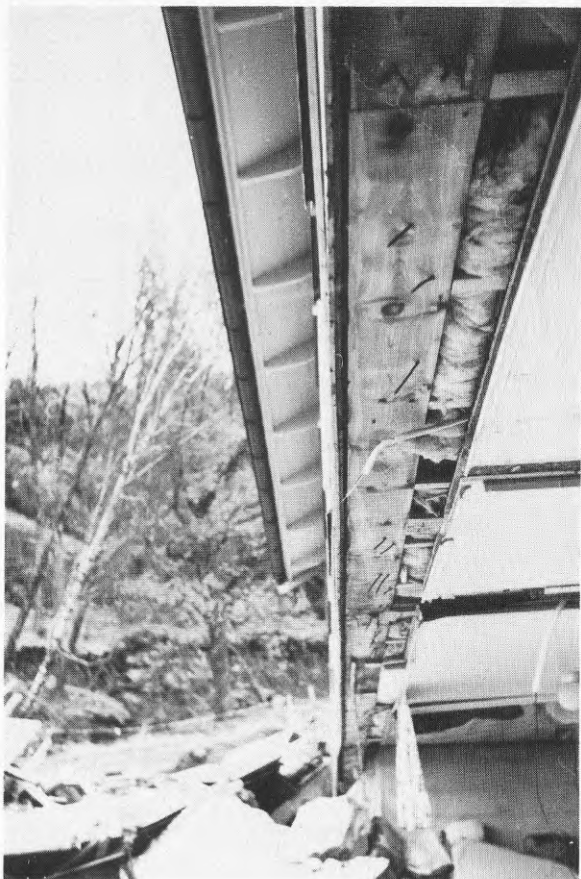
Foto SS6.3  
Snarbergsstigen 6. Spikning  
av syllen ner i grund-  
muren.

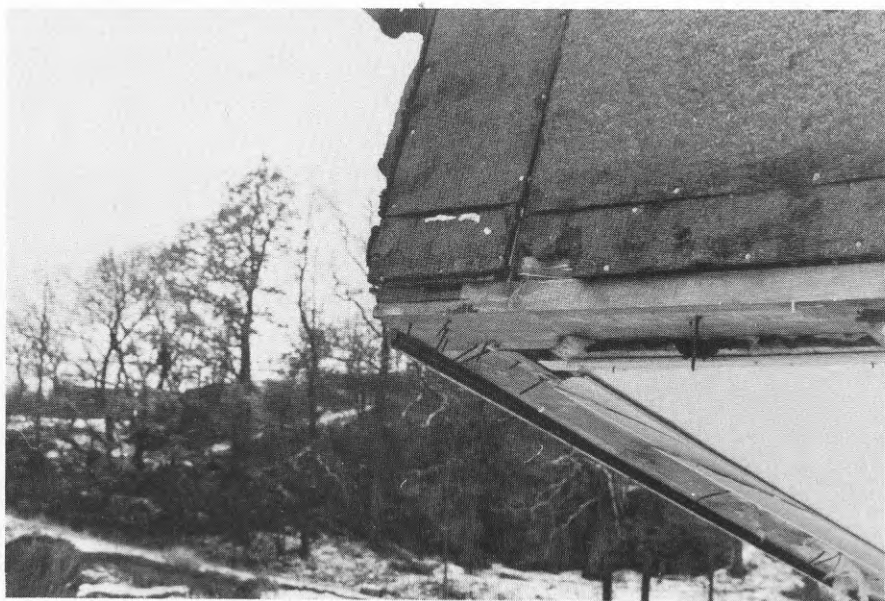
Foto SS6.4 Snarbergsstigen 6. Syllskarvning genom urhakning.

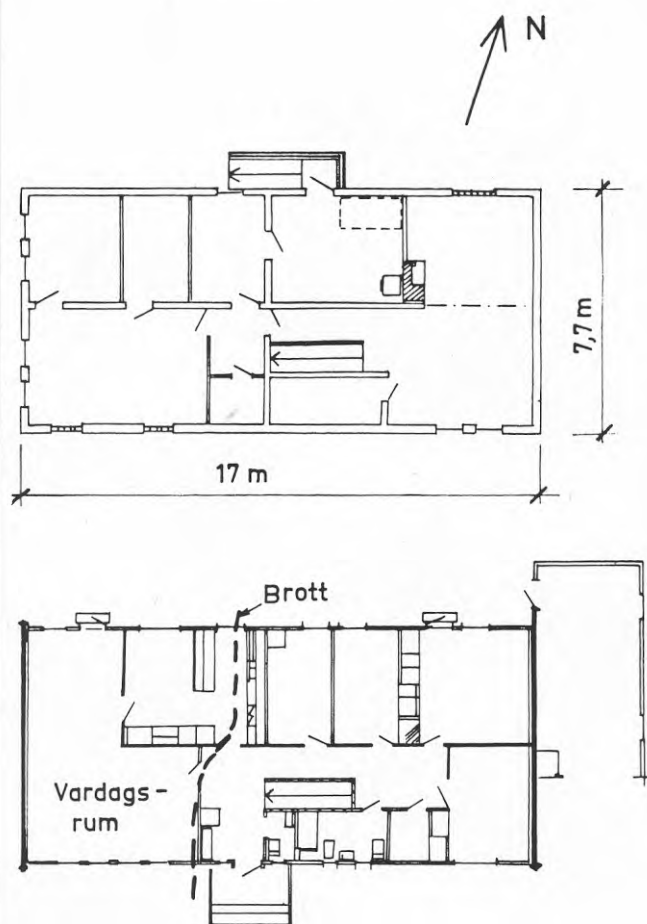
Fig. SS2.2 Snarbergsstigen 2. Källarplan överst och plan i bottenvåningen underst med markering av brytställlets ungefärliga läge i bjälklaget.

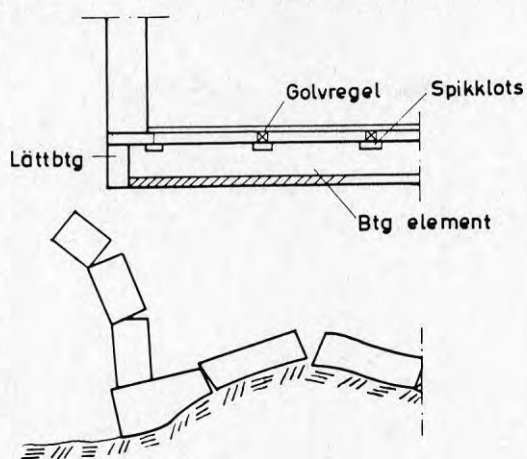
Fig. SS2.3 Snarbergsstigen 2. Mellanbjälklagets utformning med antydning till rasutveckling.

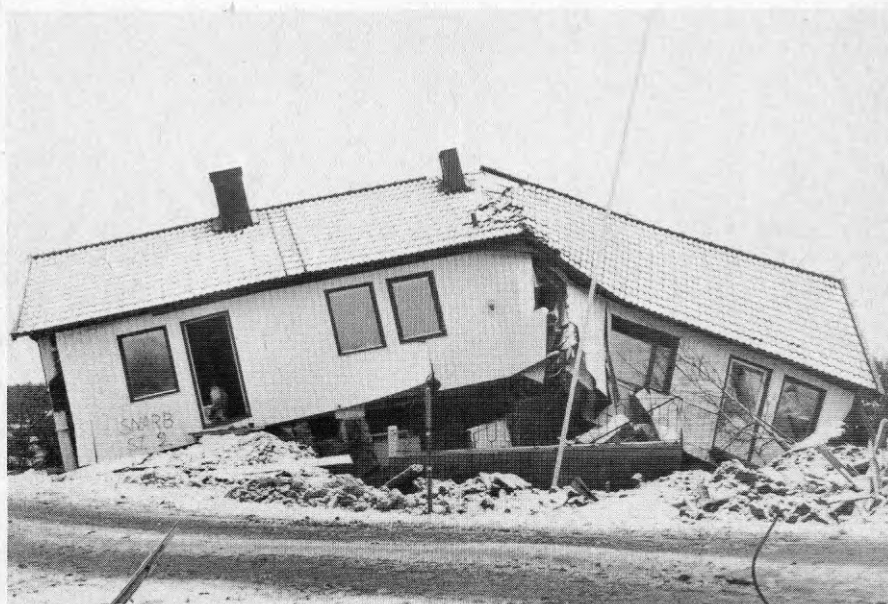
Foto SS2.1 Snarbergsstigen 2 sett från nordväst. Den högra delen är svårt sönderbruten i både källare och våningsplan. I den vänstra delen har våningsplanet skadats lindrigt.

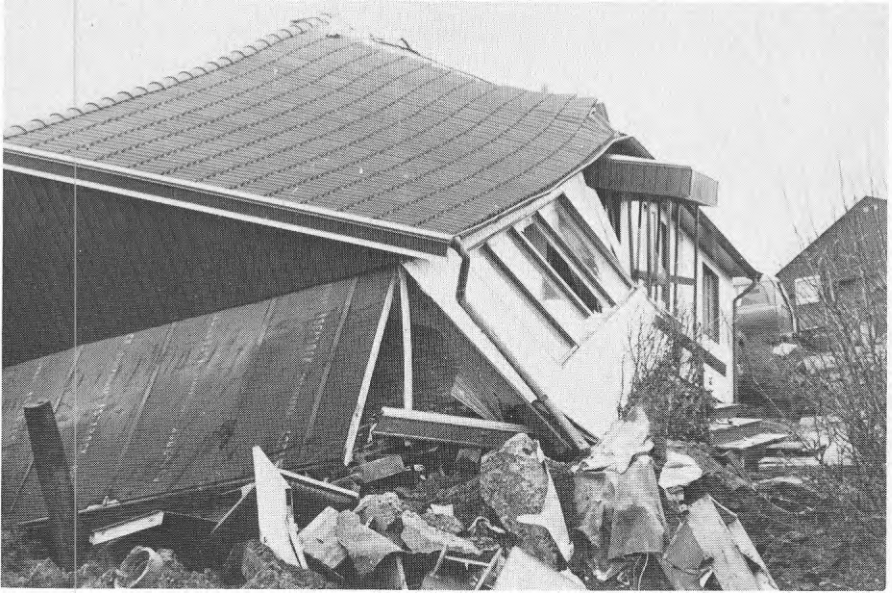
Foto SS2.2 Snarbergsstigen 2 sett från söder. Gavel- och långfasadskivorna har vikt sig utåt. I springan mellan fasaderna syns den hela övergolvsplanen i vardagsrummet.

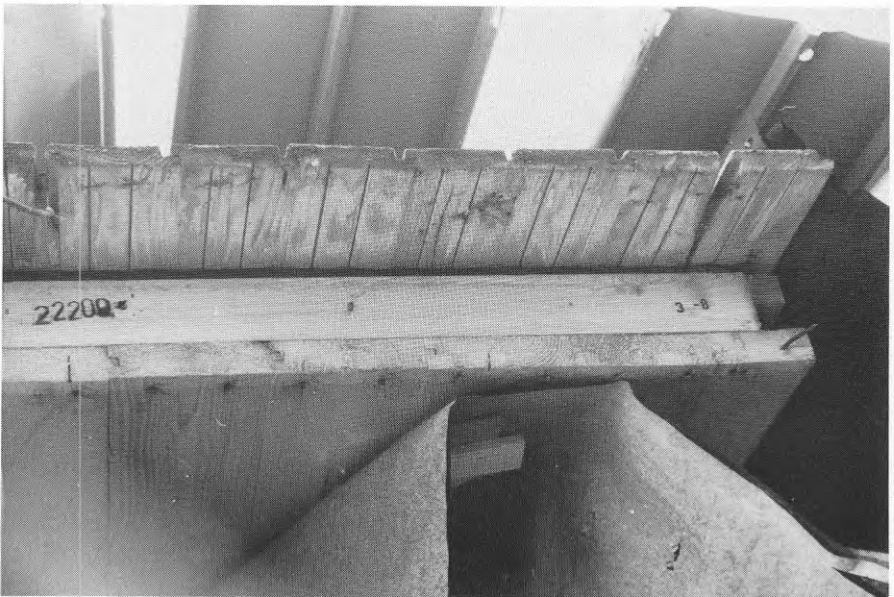
Foto SS2.3 Snarbergsstigen 2. Fasadvägelementens utformning.

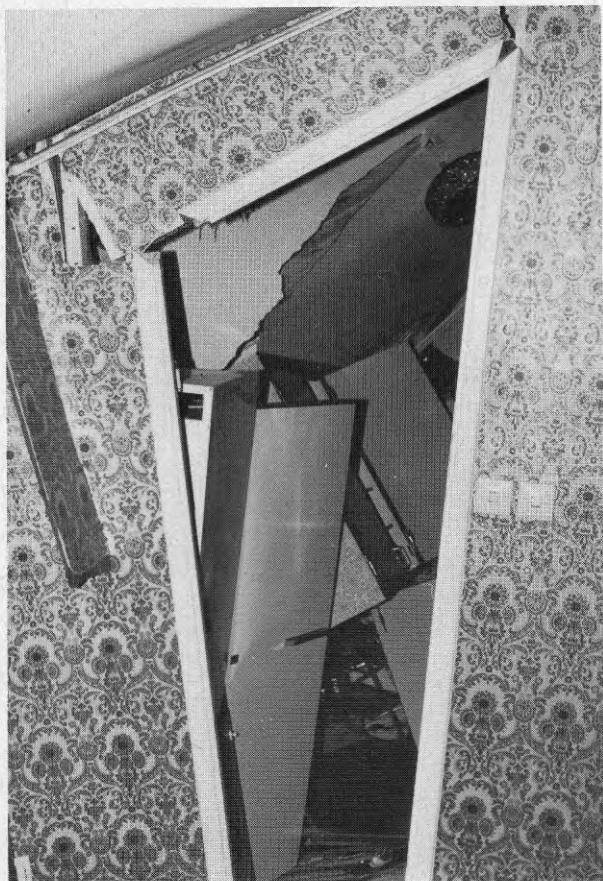
Foto SS2.4  
Snarbergsstigen 2.  
Bild in mot köket från  
entrén. Brytstället  
tvärs byggnaden går  
ungefär vid högra dörr-  
karmen.

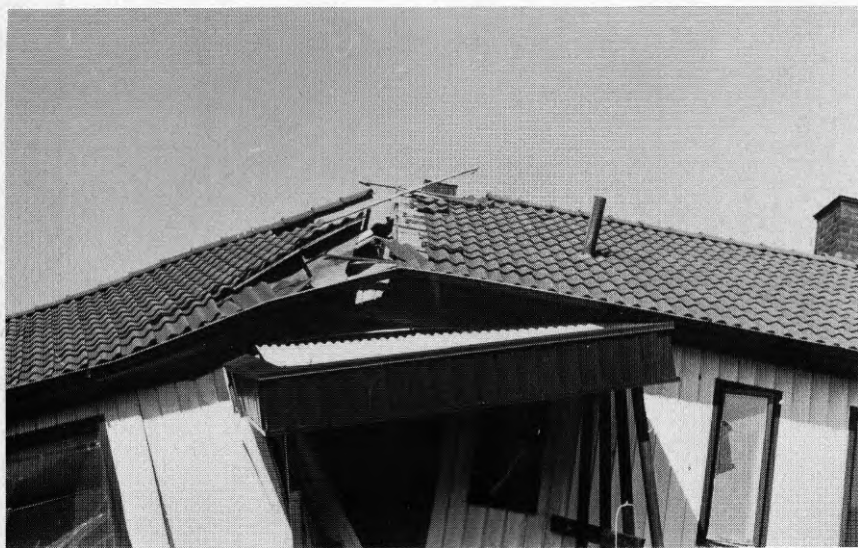
Foto SS2.5  
Snarbergsstigen 2.  
Detalj av brottet i  
taket.

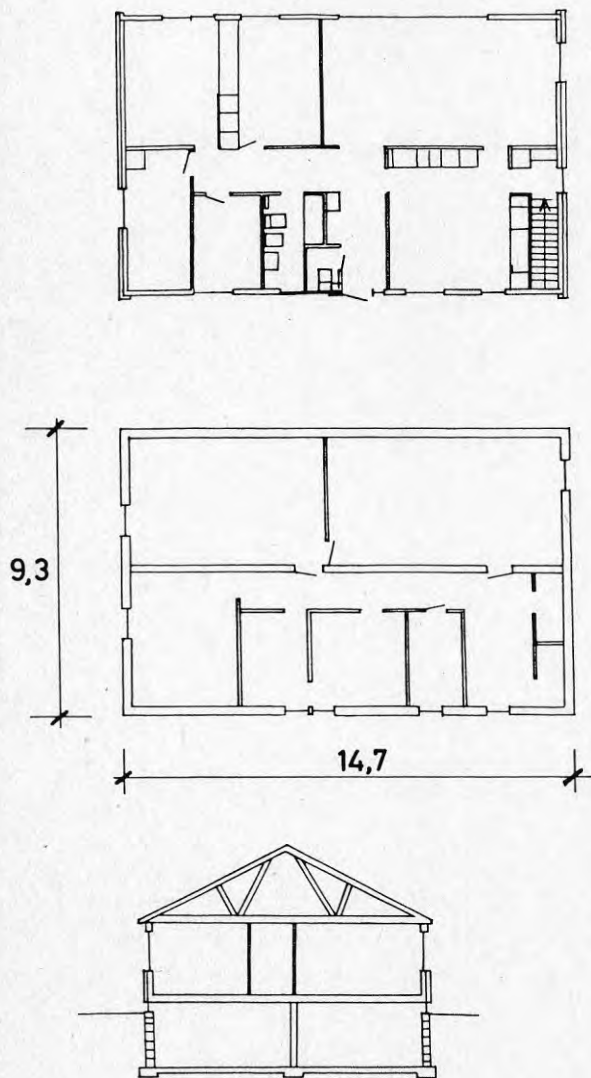
Fig. SS3.1 Planer och sektion.

Källaren var svårt skadad. Källarväggen på södra gaveln var försvunnen och hade dragit med sig bottenvåningens gavelvägg. Gavelspetsen var icke skadad. På västra sidan hade grundmuren kommit in ungefär under entrédörren och pressat upp huset på mitten. Vardagsrumsgolvet hade knäckts ca 1 m från mittväggen och var upplyft ca 70 cm. Det stora fönsterpartiet i vardagsrummet hade brutits loss i underkant men hängde kvar i överkanten. Taket hade fått en knäck då hjärtväggen i källaren hade lyfts, för övrigt var taket utan skador och både tegel och nockpannor låg kvar.

Norra gaveln kragade ut (fribärande) 3-4 meter. Upplyftningen i mitten hade skjuvdeformerat huset något i båda riktningar. För övrigt var huset mycket litet skadat, det verkar ha haft en mycket stabil stomme.
