**R137:1979**

**Tuveskredet 1977**

**Undersökning av småhus-  
stommars skadetålighet**

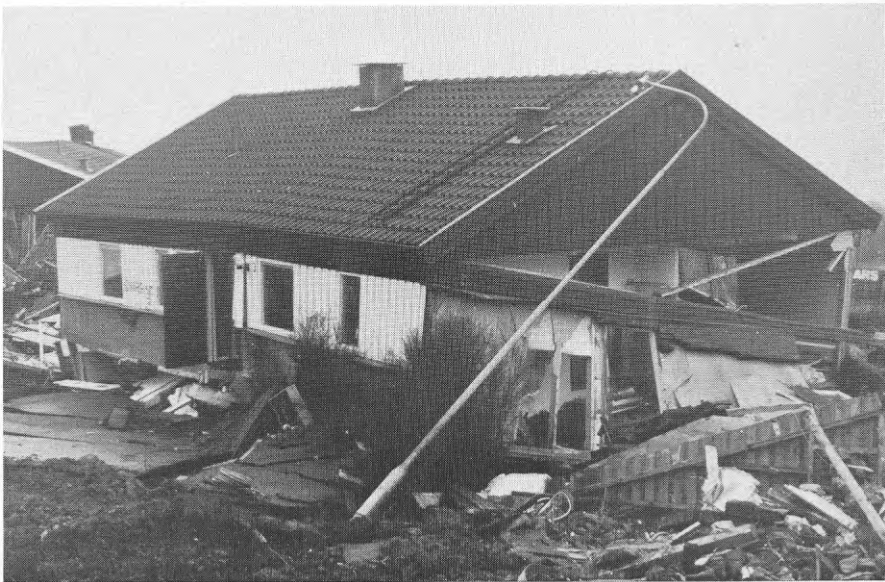
Foto SS3.2 Södra gaveln. Tegeltaket är oskadat.

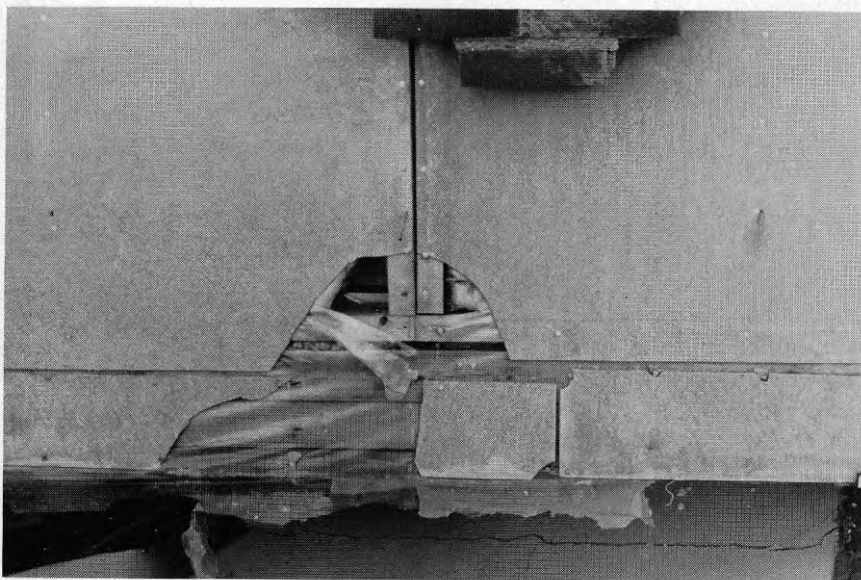
Foto SS3.3 Skarv mellan asbestcementskivor på västra långsidesfasaden. Vid skarven måste det ha varit problem med vindtätningen.
