R65:1979

BRANDTEKNISKA EGENSKAPER HOS BETONGTAK

Barbro Ahlén
Lars-Erik Dahlman
Håkan Djurberg
Kai Ödeen

Statens råd för byggnadsforskning, Stockholm

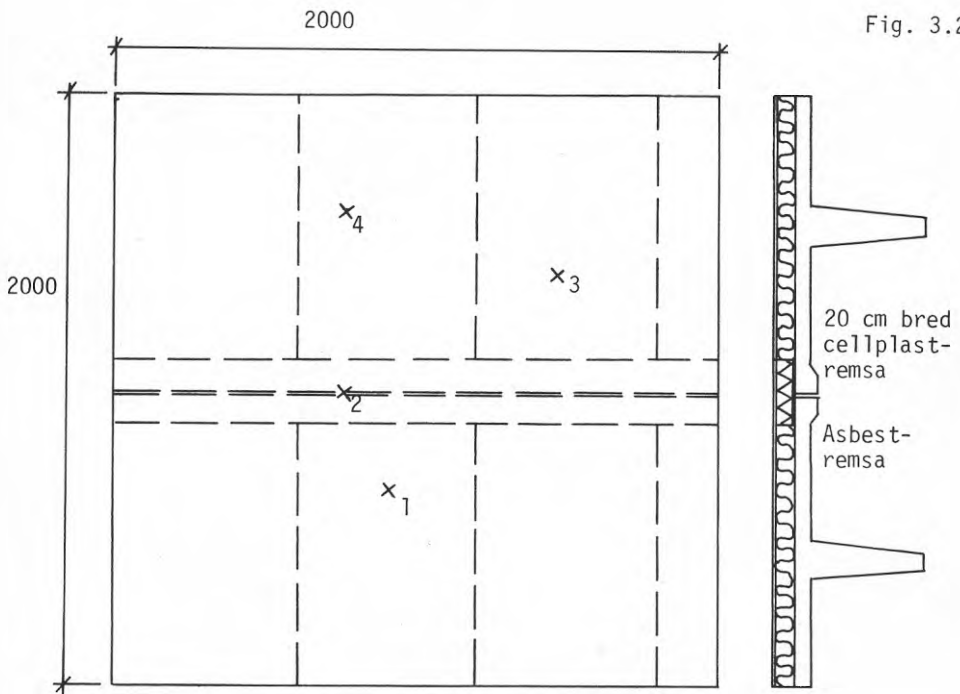
Fig. 3.2 a

Vid det första provet utgjordes isoleringen av mineralull utom vid skarven mellan elementen, där man i stället placerade en 20 cm bred polystyrenstrimla (fig 3.2 a). Provet gav dessvärre missvisande resultat på grund av att det över skarven placerade termoelementet, som bars av asfaltappen, kom att hänga fritt mellan de båda TT-elementens mineralull-isolering efter det att polystyrencellplasten hade smält.

Rockwoolförsöken, försökselement 1

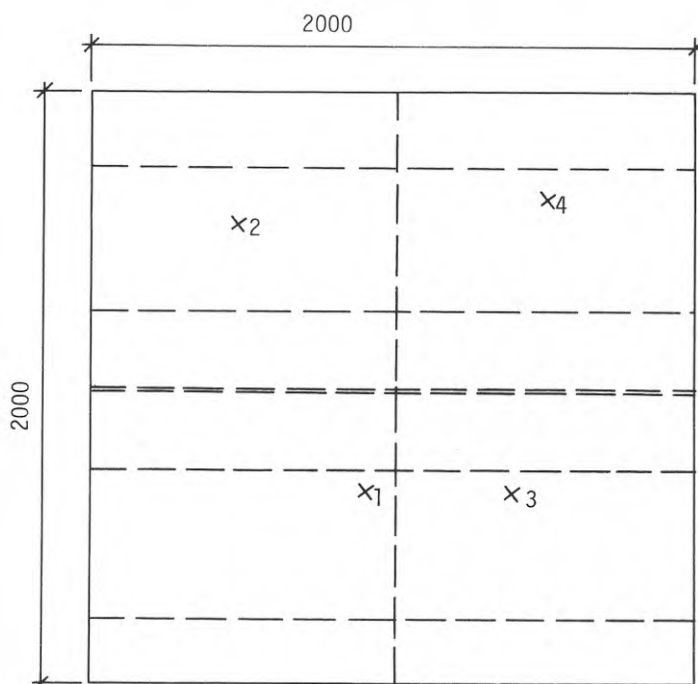
Fig. 3.2 c

Vid det andra provet användes polystyrencellplast som isolering över hela taket. Efter 31 minuters brandpåverkan översteg temperaturen hos ett av termoelementen den med tillgänglig utrustning maximalt registrerbara temperaturen. Efter ytterligare 17 minuter började smält cellplast och asfalt att rinna genom skarven ned i ugnen.

Rockwoolförsöken, försökselement 2

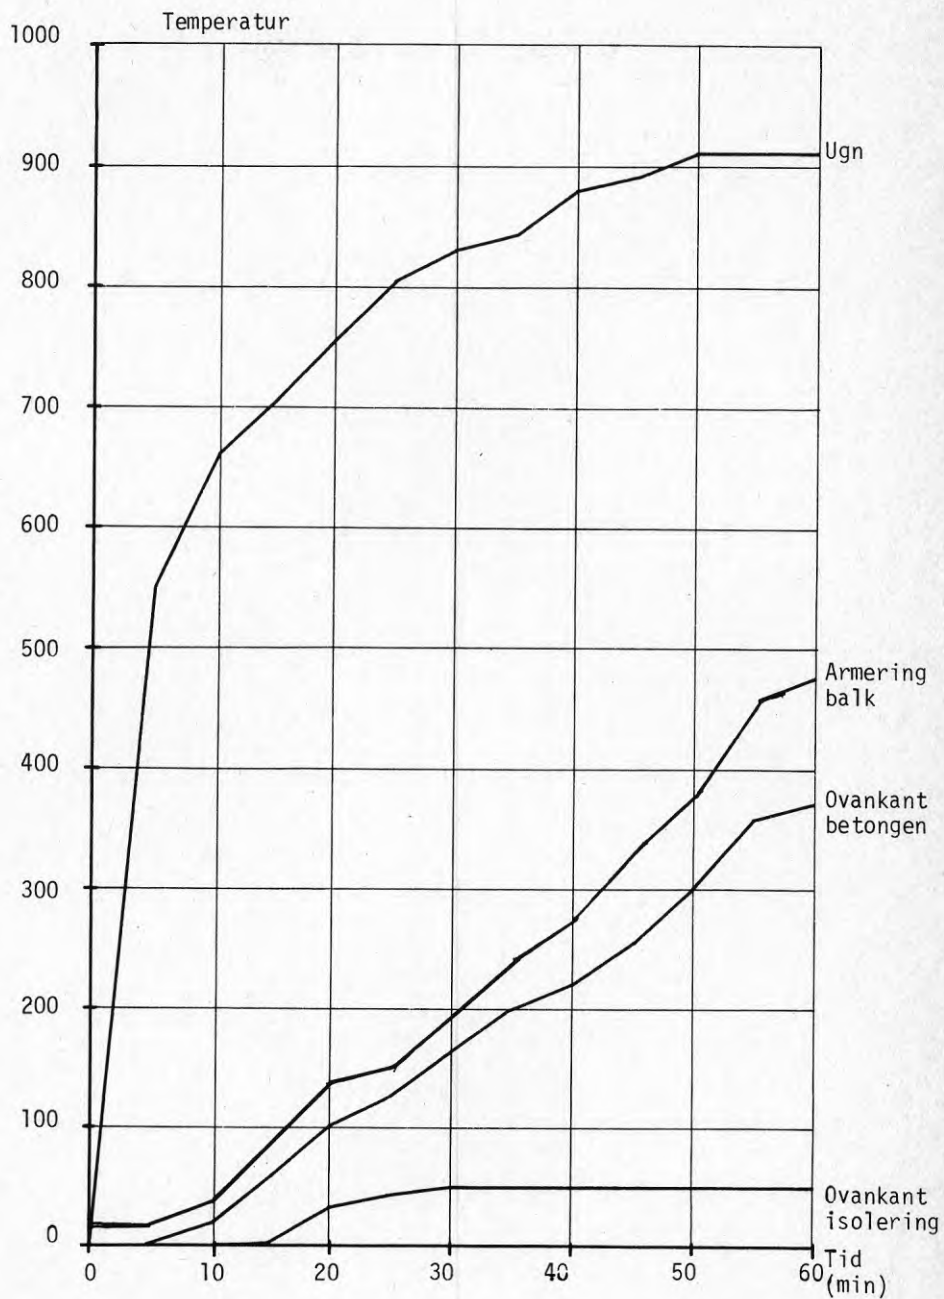
Fig. 3.3

Som resultat av detta försök kunde konstateras att brandmotståndet, bestämt enligt ISO 834, var 55 min.

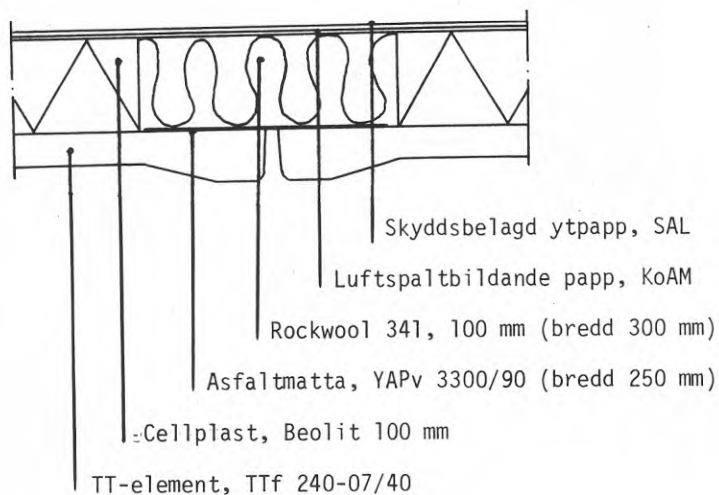
Det första försöket inleddes med att en 25 cm bred asfaltmatta genom uppvärmning klitrades över skarven. Över denna asfaltmatta lades därefter en 30 cm bred mineralullskiva. I övrigt utgjordes isoleringen av cellplastskivor, som fixerades genom mekanisk infästning. Tätskiktet, som utgjordes av ett lager luftspaltbildande papp samt däröver ett lager skyddsbelagd ytpapp, klitrades med varmasfalt på vanligt sätt.

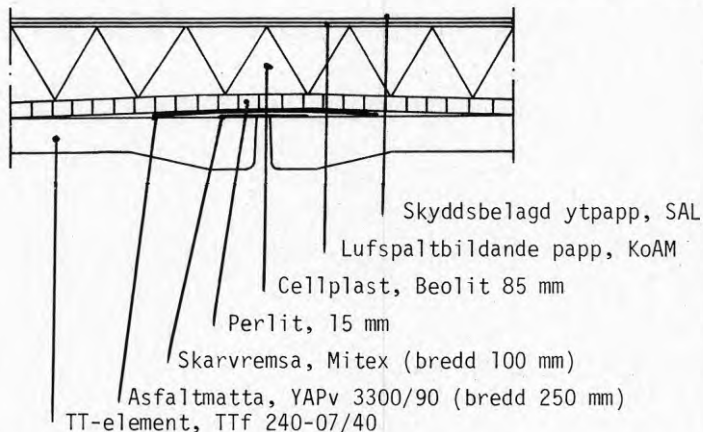
Vid detta försök kompletterades skarvtäckningen med en 10 cm kaolinbunden glasfiberremsa som placerades omedelbart över skarven. På denna klistrades sedan asfalmattan med hjälp av uppvärmning. Isoleringen, som i detta prov utgjordes av en sk kombiplatta bestående av cellplast och perlit, fästes på mekanisk väg. Ovanpå klistrades pappen på sedvanligt sätt. Den tillförda mängden asfalt var även i detta fall ca 1 kg pr m² takyta (exkl asfalten i pappen).

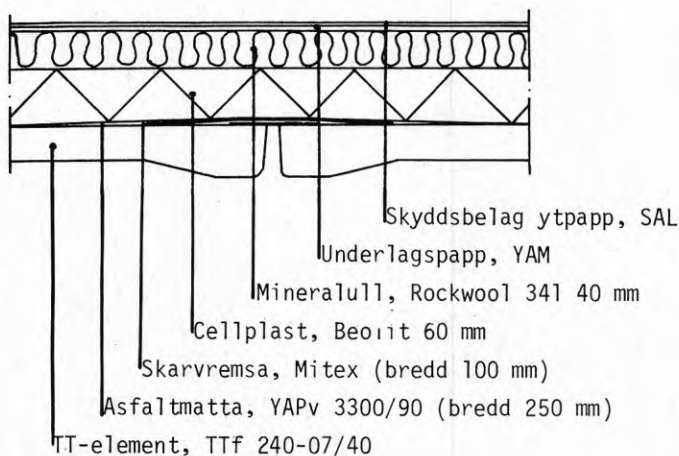
Även i detta försök utgjordes skarvtäckningen av en Mitex-remsa jämte en därpå klistrad asfaltmatta. Som isolering användes liksom i försök 1 cellplast och mineralull, men denna gång som dubbla lager över hela ytan. Fixeringen mot betongelementet skedde med hjälp av mekanisk infästning. Takpappen klistrades mot den med varmasfalt strukna mineralullen.

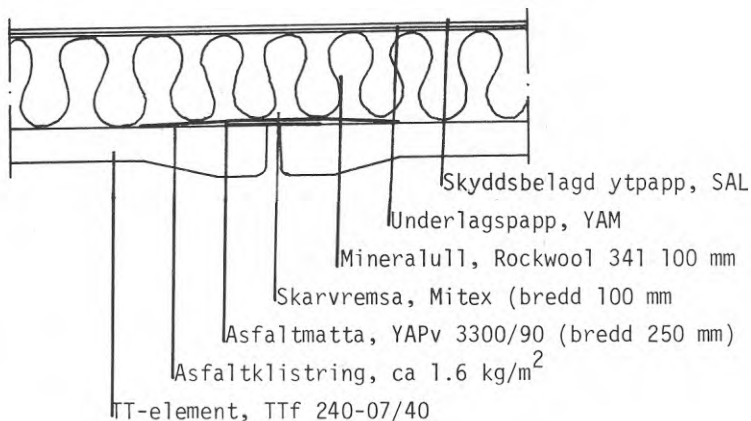
I det fjärde och sista försöket utgjordes isoleringen enbart av mineralull. Till skillnad från de föregående försöken, där mekanisk infästning mot betongelementet användes, fixerades isoleringen vid underlaget genom klistring med varm-asfalt. Skarvtäckning och tätskikt utfördes som i försök 3.

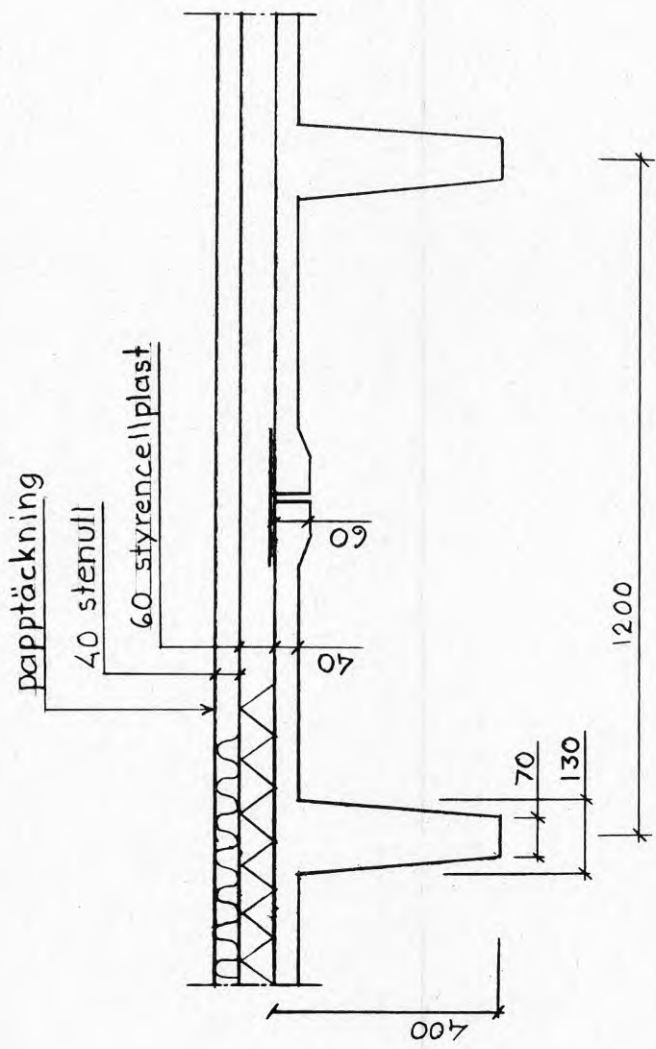
Fig 1 65
78-11-17
K.Ö.

Den provade takkonstruktionens bärande del utgjordes av 2 st spännbetongelement av s k TT-typ (AB Strängbetongs typbeteckning TTf 240-07/40), vilka modifierats något för att passa till den använda försöksutrustningen. Spännarmeringen utgjordes av spännråd \varnothing 2 mm. Elementen isolerades på ovsidan med 60 mm styrencellplast (Beolit F 20) och 40 mm stenull (Rockwool 341). Isoleringen fästes med hjälp av i betongen ingjutna ståltrådar placerade c 800 mm i två rader ca 200 mm från vardera ytterkanten. Det sålunda värmeisolerade taket täcktes med ett lag YAM 1200/500 och ett lag SAL 1800/600. Skarven mellan betongelementen - med en bredd av ca 10 mm - täcktes med en 100 mm bred remsa av kaolinbunden glasfiber (Mitexremsa) och en remsa YAP v 3300/90 med bredden 250 mm vilken klistrades med asfalt. Vid kanterna ersattes den ovan nämnda isoleringen med 100 mm stenull (Rockwool 341) med bredden 100 mm för undvikande av icke önskade randeffekter. Konstruktionens utformning framgår av fig. 1.

Sektion av provföremål

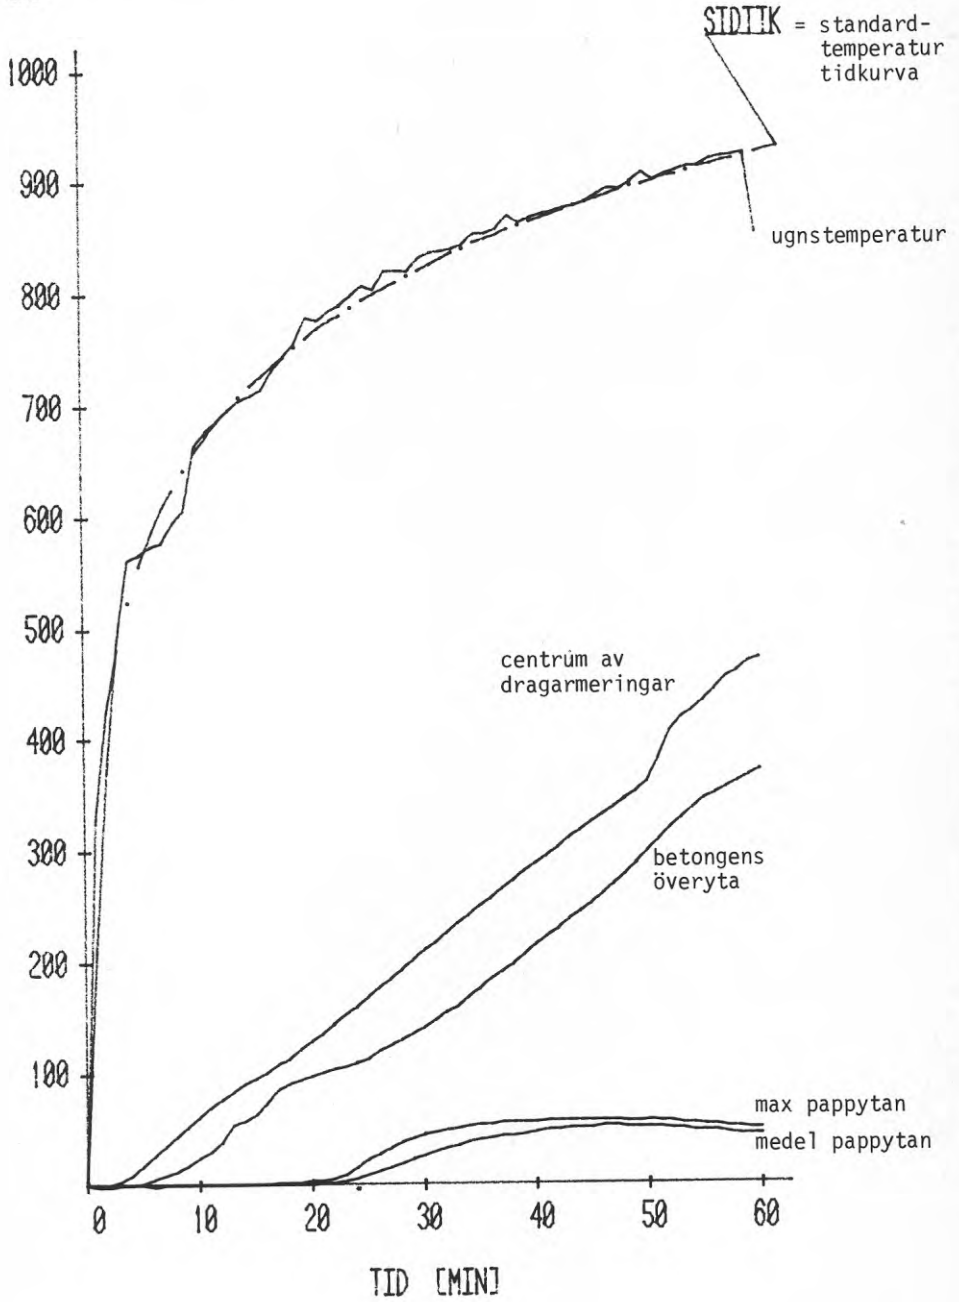
Fig. 2

Primärt intressant för bedömning av konstruktionens brandmotstånd är armeringselementens temperatur samt temperaturen på den från elden vända ytan. I fig. 2 redovisas därför temperaturförloppen dels i en punkt belägen i centrum av dragarmeringen, dels på takkonstruktionens överyta. Som komplettering har även i diagrammet inlagts temperaturförloppet på betongens överyta, d v s mellan betong och armering.

TEMPERATURSTEGRING
