R96:1979

**Grundförstärkning med
skarvade stålplålar i
Gamla stan, Stockholm**

**Studier och jämförande
analyser av tre byggnader
förstärkta med olika plåtyper**

**Olle Hagblom
Ulf Stjerngren**

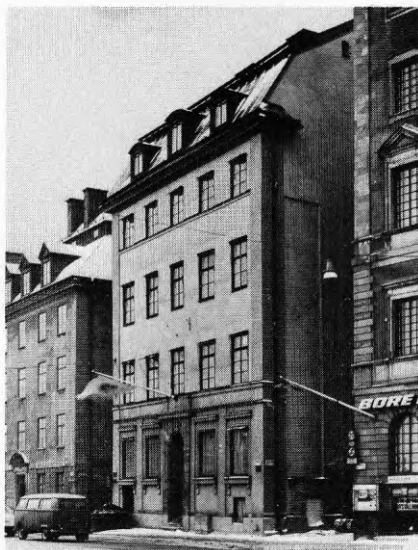
Fotografi taget från Skeppsbron

Vid framgrävningen av rustbäddar och träpålskallar konstaterades kraftiga rötangrepp i trävirket, i första hand vad beträffade rustbädden. I vissa fall hade förmultningen gått så långt att stora hålrum uppkommit mellan grundmuren och träpålarna. Den successiva förmultningen av virket har lett till uppkomst av sprickor i byggnaden samtidigt som en viss omfördelning av vägglasterna i källaren måste ha skett.

Under senare år har besvärande sprickbildning uppkommit i fastigheten. Skadorna har förvärrats, speciellt under den senaste 10-årsperioden varvid grova sättningssprickor uppkommit i bärande murverk och källarvalv. En utvändig besiktning av grändfasaderna visar genomgående förekomst av sneda sättningssprickor vars lutningsriktning visar att sättningarna ökar från Skeppsbron inåt gränderna. Denna uppfattning får stöd av de precisionsavvägningar som tidigare utförts på ett antal sättningsdubbar inom området. Dessa mätningar, vilka utfördes genom f.d. "Kansliet för saneringsfrågor inom staden mellan broarna" försorg, påbörjades 1968-69 med avvägningar i medeltal en gång om året. I den aktuella fastigheten finns tre dubbar monterade; en i hörnet Skeppsbron-Stora Hoparegränd och de båda övriga i fasaderna mot Skottgränd resp. Stora Hoparegränd ca 20 m in från fasaden mot Skeppsbron. Den totala uppmätta sättningen under perioden 1969-75 uppgår för dubben vid hörnet mot Skeppsbron till ca 15 mm och för de båda övriga till ca 25 mm motsvarande en genomsnittlig sättningshastighet av 2,4 resp. 4,2 mm/år. Sättningshastigheten har dock ökat under den senare delen av mätperioden.

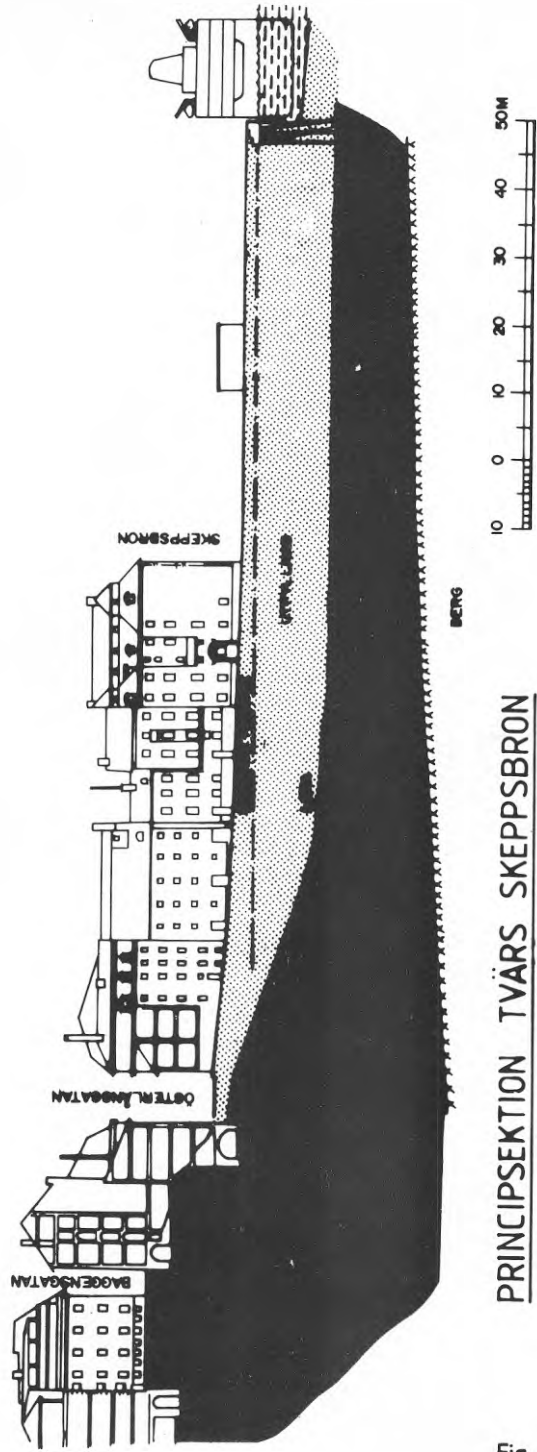
Fig. 4

den nordvästra delen av fastigheten. Den består överst av ett 0,5 å 1 m tjockt skikt med tämligen grov friktionsjord (sand och grus) men blir mot djupet mer finkornig och är här svartfärgad på grund av hög organisk halt (10 - 30 %). I samband med påslagningen har diverse hinder i fyllningen konstaterats (stenar, trävirke m.m.). Jordgrundens principiella uppbyggnad framgår av principsektionen tvärs Skeppsbron, Fig. 4.

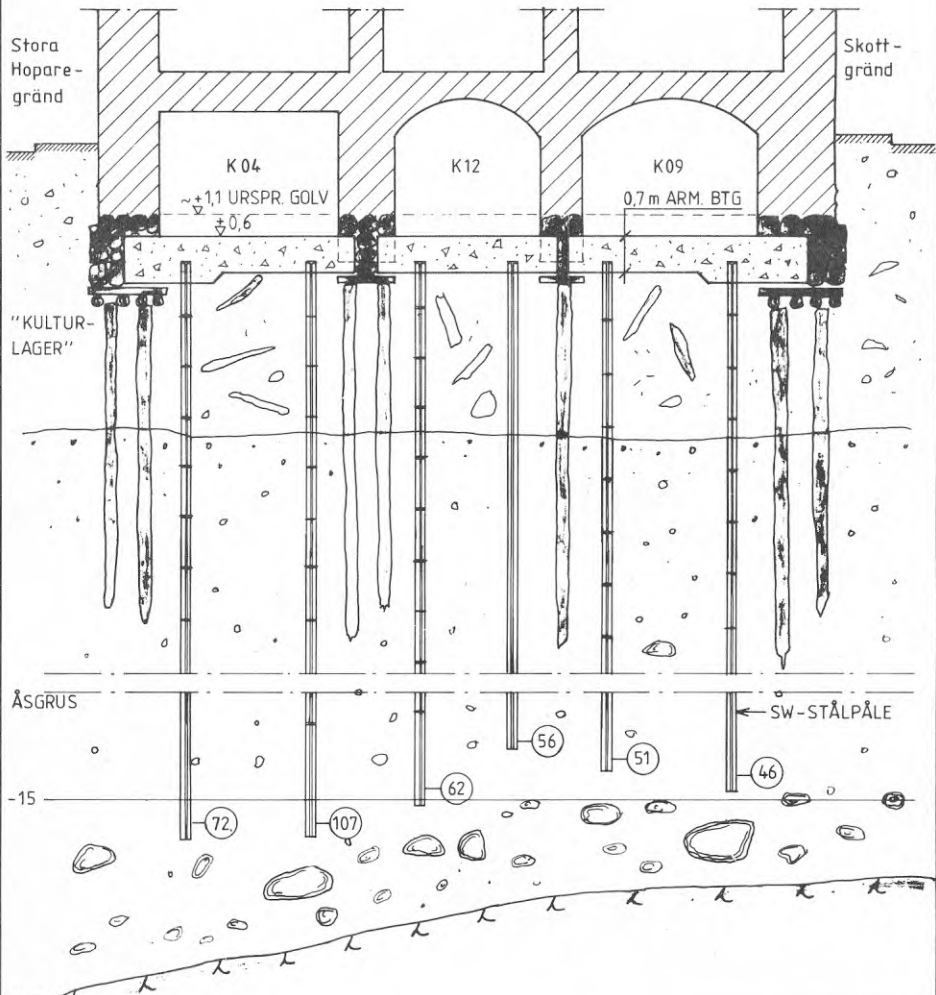
Arb.nr 8 081 141 Fig. 8

Pålarnas nedträngning i åsen framgår av sektionerna A och B på Fig. 8 och 9.

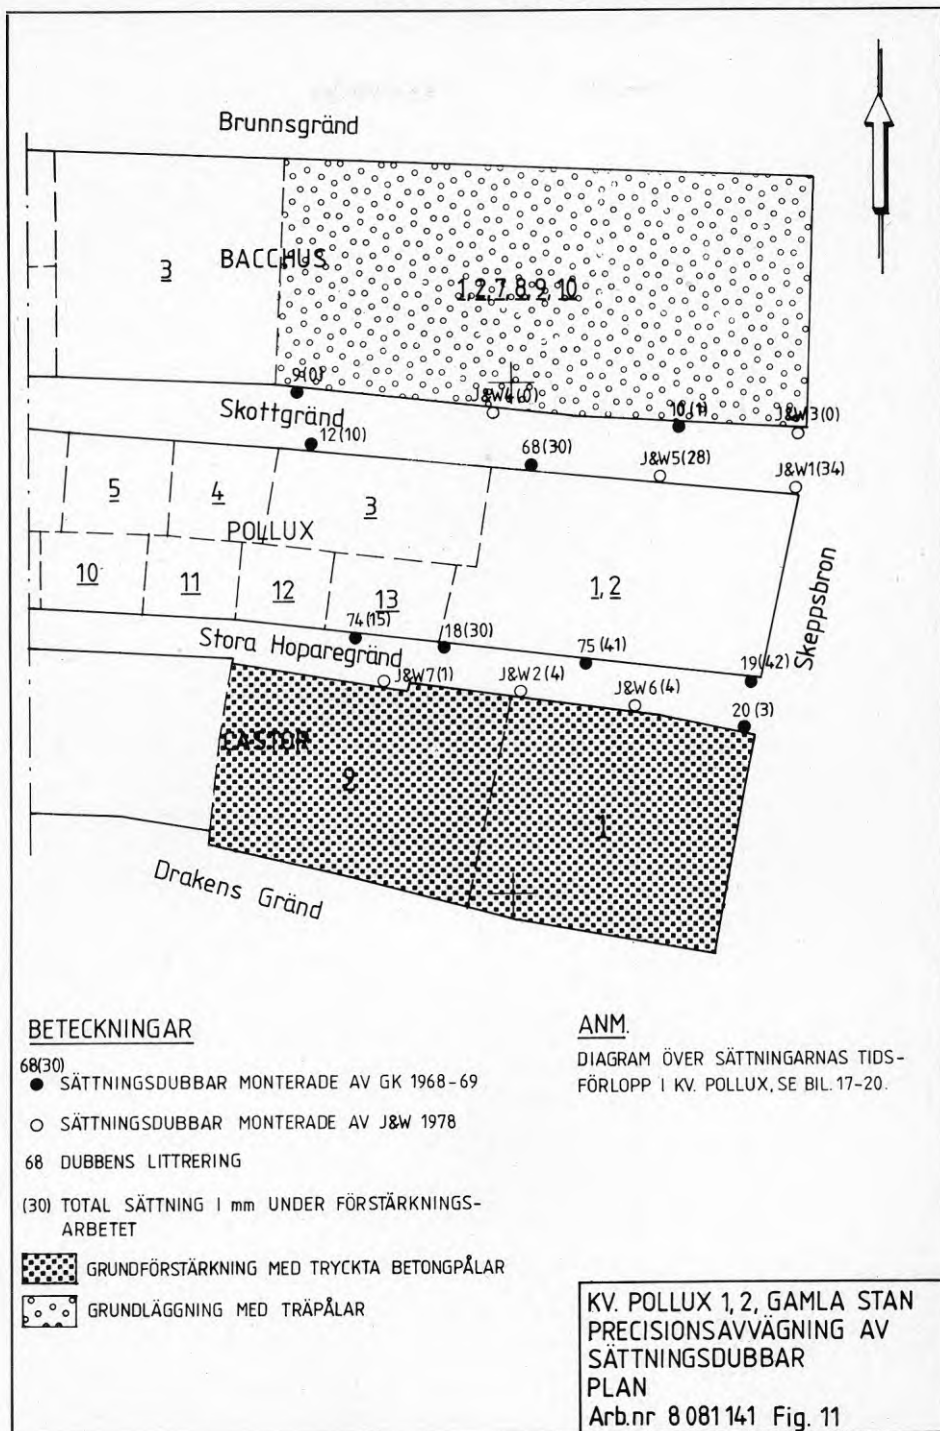
Sättningsmätningar har utförts genom avvägning av totalt 16 ståldubbar monterade utvändigt i hussocklarna såväl i den grundförstärkta som i angränsande byggnader i kv. Pollux, kv. Bacchus och kv. Castor. Dubbarnas placering framgår av Fig. 11.

Resultatet av mätningarna framgår av Fig. 11 där sättningarnas totala storlek under förstärkningsperioden finns redovisade och av Bil. 12 - 15 som i diagramform visar sättningsutvecklingen för de åtta dubbarna i kv. Pollux där de största sättningarna inträffat. Nedan återges i korthet några intressanta informationer som framkommit vid mätningarna.

De största sättningarna har uppmätts i den grundförstärkta byggnaden och varierar här mellan ca 30 och 40 mm. Som framgår av sättningsdiagrammen är sättningsförloppen tämligen väl synkroniserade med arbetsordningen - från den inre delen i riktning ut mot Skeppsbron. Förhållandena exemplifieras särskilt väl av dubbarna 19 och 68 (Bil. 15). Som synes sker inga eller endast små sättningar under byggesemestern i juli.

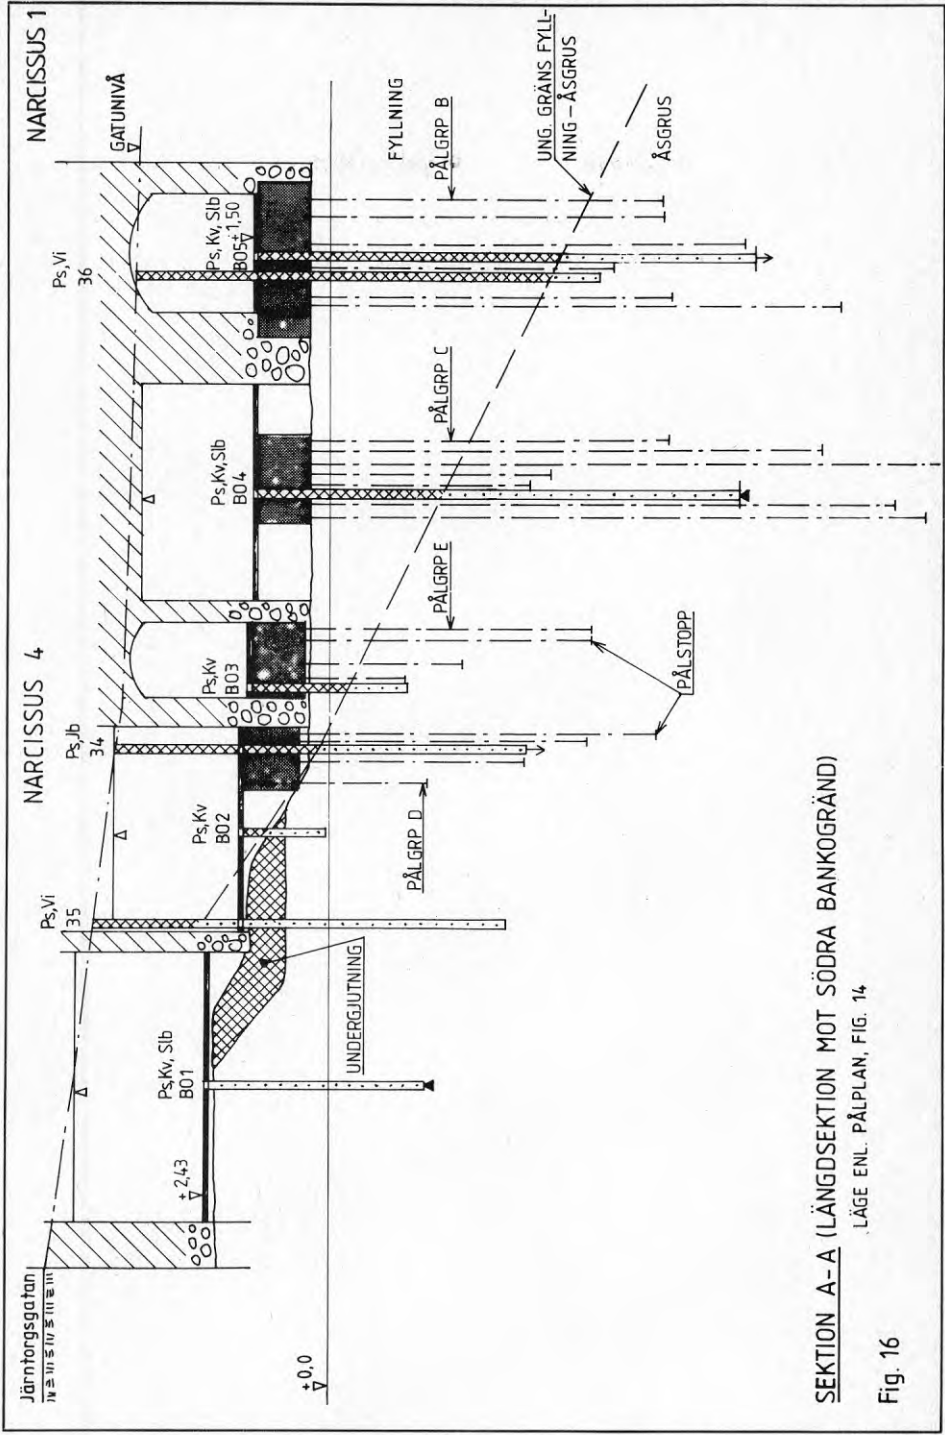
Pålstoppnivån i åsmaterialet varierade stort (pållängder 2 - 20 m), även inom pälgrupperna, vilket kan tolkas så att vissa pålar stannat i ett övre rullstenslager medan andra slagits genom detta till stopp i nästa stenlager. Fig. 16 och 17.

På basis av bl.a. resultatet av provbelastningar beslöts i samråd mellan byggherre, konstruktör, entreprenör och Byggnadsinspektionsbyrå att godtaga och beräkningsmässigt utnyttja alla pålar som dels uppfyllde de generella kraven på stoppslagning, rakhet etc. och dels slagits så djupt att spetsen stod nere i åsmaterialet. Vid pålstopp i fyllningen slogs ersättningspålar.

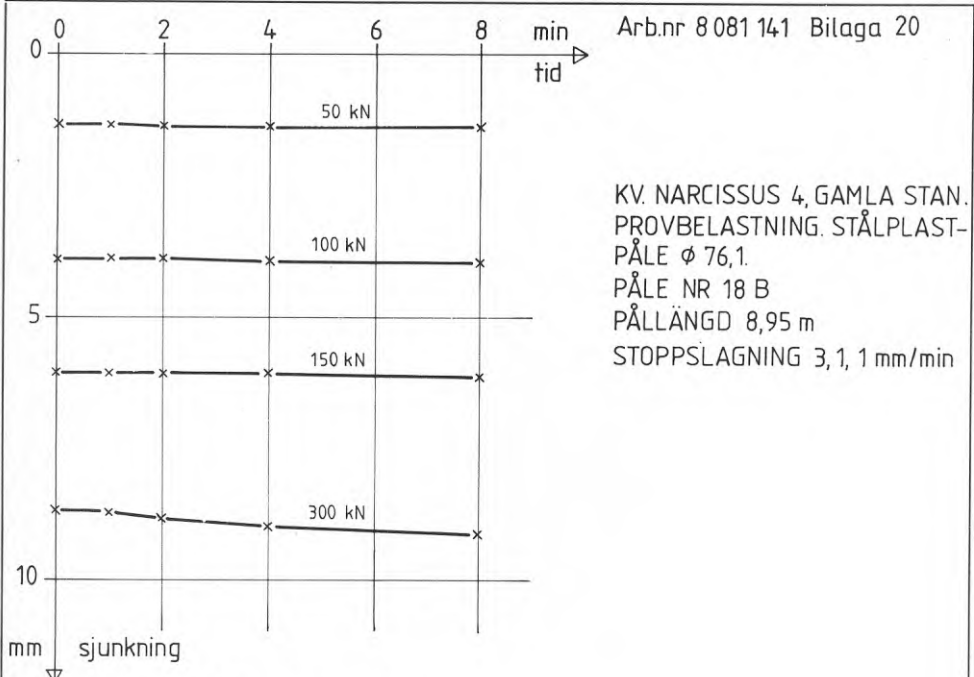
KV. NARCISSUS 4, GAMLA STAN.
PROVBELASTNING. STÅLPLAST-
PÅLE ϕ 76,1.
PÅLE NR 18 B
PÅLLÄNGD 8,95 m
STOPPSLAGNING 3,1, 1 mm/min

STEGVIS PÅLASTNING

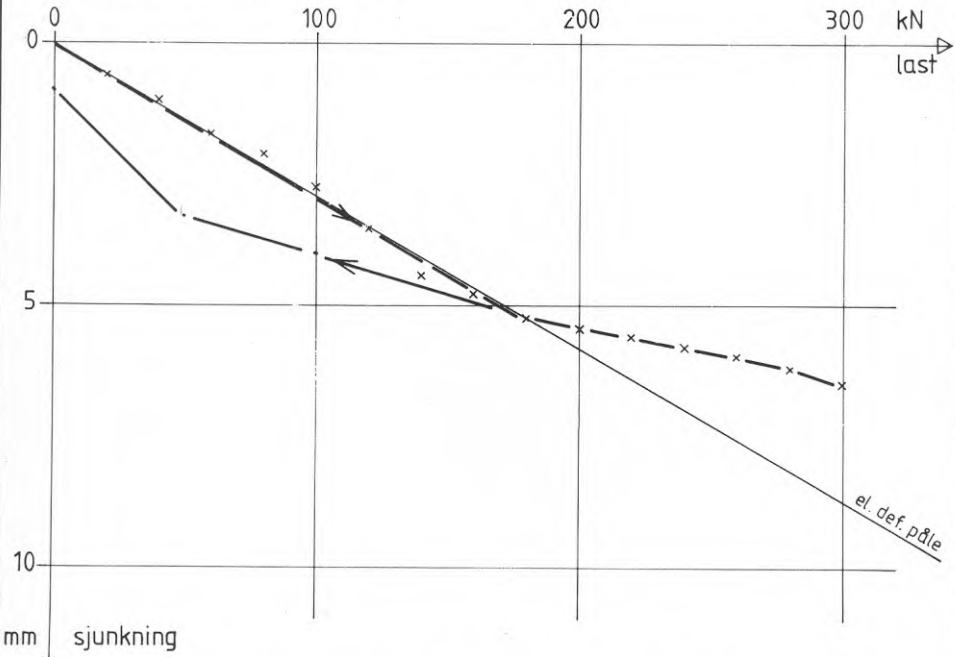
ENKEL PROVBELASTNING (KONSTANT NEDPRESSN. HAST.)

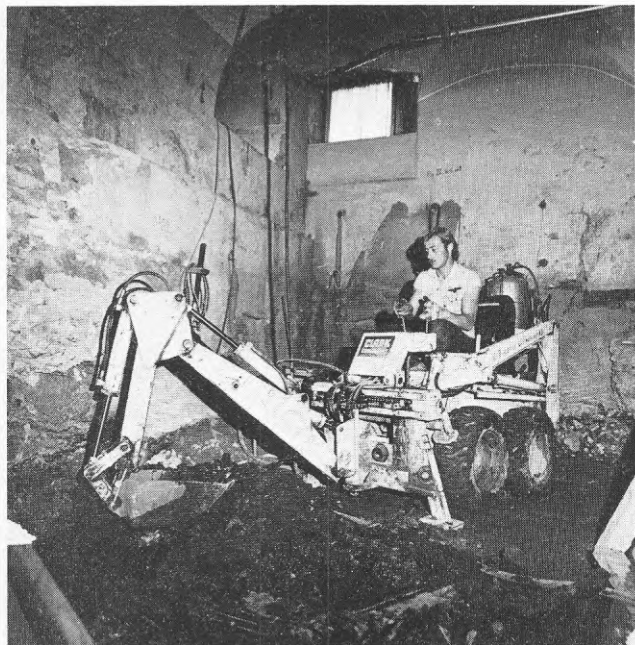
GRUNDFÖRSTÄRKNING, KV. POLLUX 1, 2

Schaktning med hydraul-
grävare typ "Bobcat".

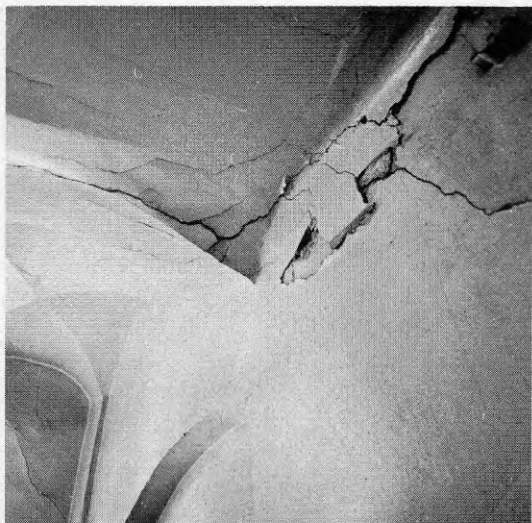
Exempel på inträffade skador.
(Uppkomna i huvudsak före
grundförstärkningen)
