R58:1989

Sjövärmeprojekt Motala Väster

**Utvärdering och analys av värmekälla
och värmepump**

SJÖVÄRMEPROJEKT MOTALA VÄSTER

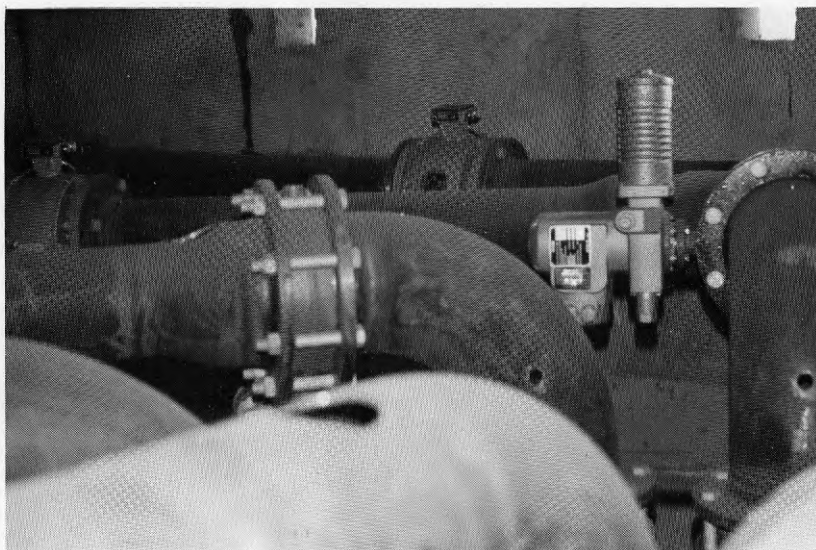
Figur 5.5 Bild från ventilbyggnaden med två av flödesmätarna samt hål för temperaturgivarna.

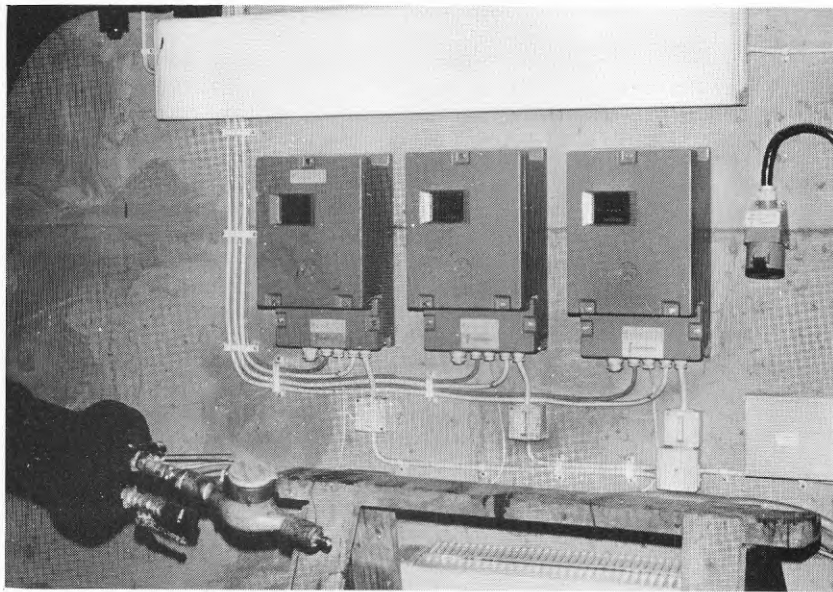
Figur 5.6 Flödesmätarnas förstärkare på väggen i ventilbyggnaden.

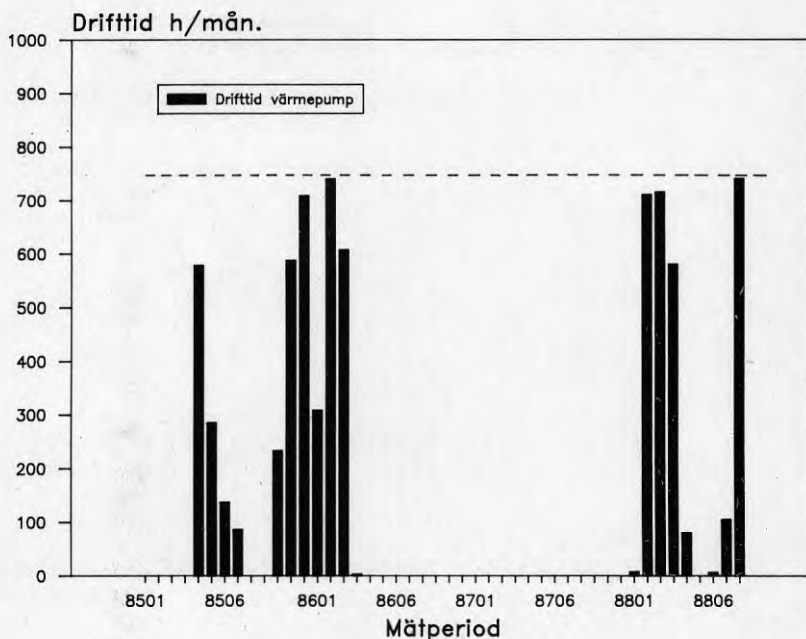
Sedan anläggningen igångkördes i mars 1985 har värmepumpen varit avstängd under ett flertal kortare och längre perioder. Detta har orsakats dels av effektregleringsproblem och dels av ispåfrysning av kollektorn. De längsta stillestånden har emellertid orsakats av kompressorhaverier och rostskador.

Figur 6.1 Värmepumpens drifftid i antal timmar per månad under mätperioden. Kontinuerlig drift svarar mot 672-744 timmar beroende på månad.

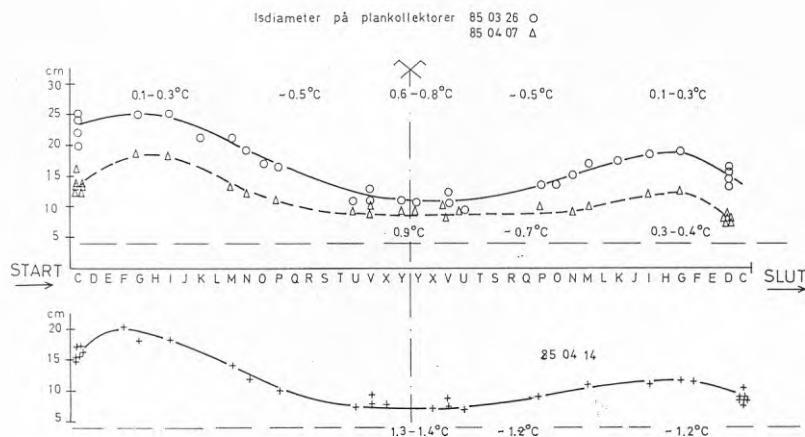
Karakteristiskt är att den största isdiametern uppträdde en bit in från början av slangarna, för att sedan avta till ett minimum i den yttersta delen av kollektorn, där slangarna vänder. Därefter steg istjockleken åter mot det grundare området, men minskade åter närmast änden av slangerna. Kurvornas form avspeglar två processer som är typiska för motalakollektorn. Dels ligger slangarna inom ett stort djupintervall, vilket medför att vattentemperaturen är högre (under vintern) i den yttre delen där slangarna vänder än i den grundare inre delen. Kollektorns stora utbredning och värmeuttag

Figur 8.5 Isdiameter längs slangarna i de plana kollektorenheterna vid tre tillfällen i mars-april 1985. Mätningarna är gjorda av dykare och fördelade över olika slangar.

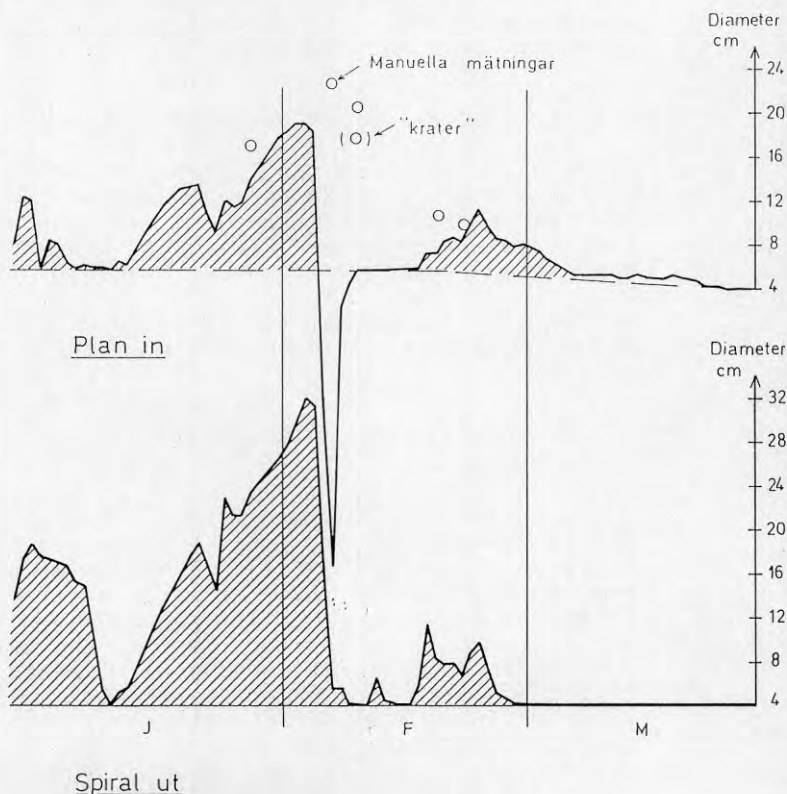
Figur 8.6 Isdiameter på kollektorslangar januarimars 1986 uppmätt dels manuellt av dykare och dels registrerat med fast monterad ismätare.

Från mitten av januari hade vattentemperaturen åter sjunkit under det dimensionerande värdet, vilket medförde en längre period med kraftig istillväxt fram till den 4 februari då värmepumpsystemet stängdes av. Isdiametern hade då stigit till något mer än 30 cm på utgående slangar och man vågade inte driva anläggningen vidare med hänsyn till risken för uppflytning och skador på kollektorn. Under istillväxtperioden svarade isbildningsvärmets mot ett värmefflöde av mellan 5 och 14 W/m, vilket var upp till cirka hälften av kollektorns totala värmeupptagning.

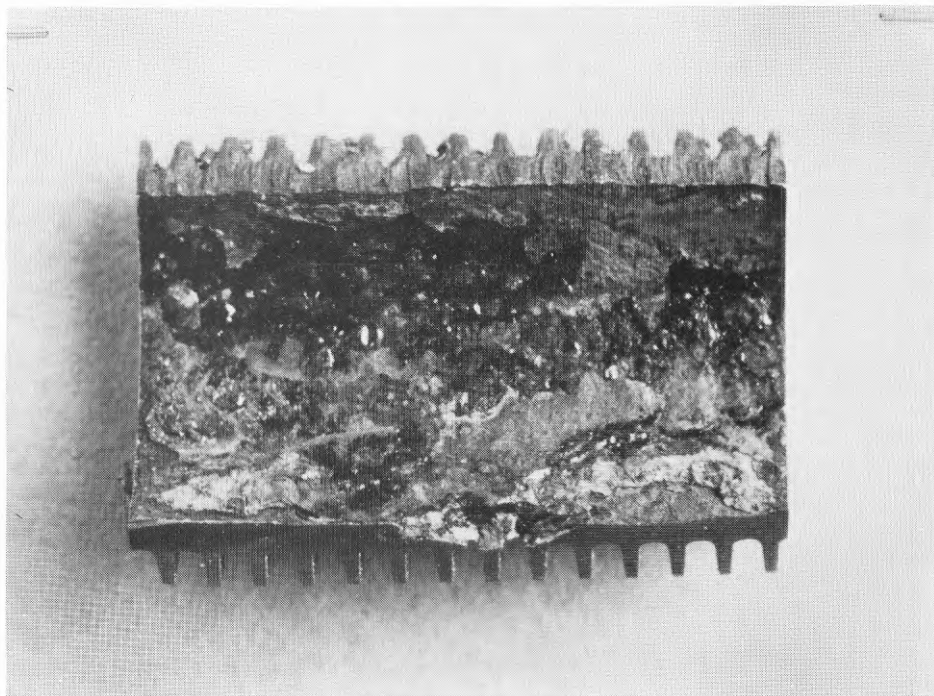
see Fig. 1, 2. The accumulation of compact solids is blocking approximately 50% of the cross section area, disturbing the flow pattern of the medium. This localized turbulence, combined with electrochemical action of the medium is the cause of destruction of the tube material, see Fig. 3 and 4. A sample of the deposit was analysed with the following results:

Fig. 3 Perforated tube wall in detail

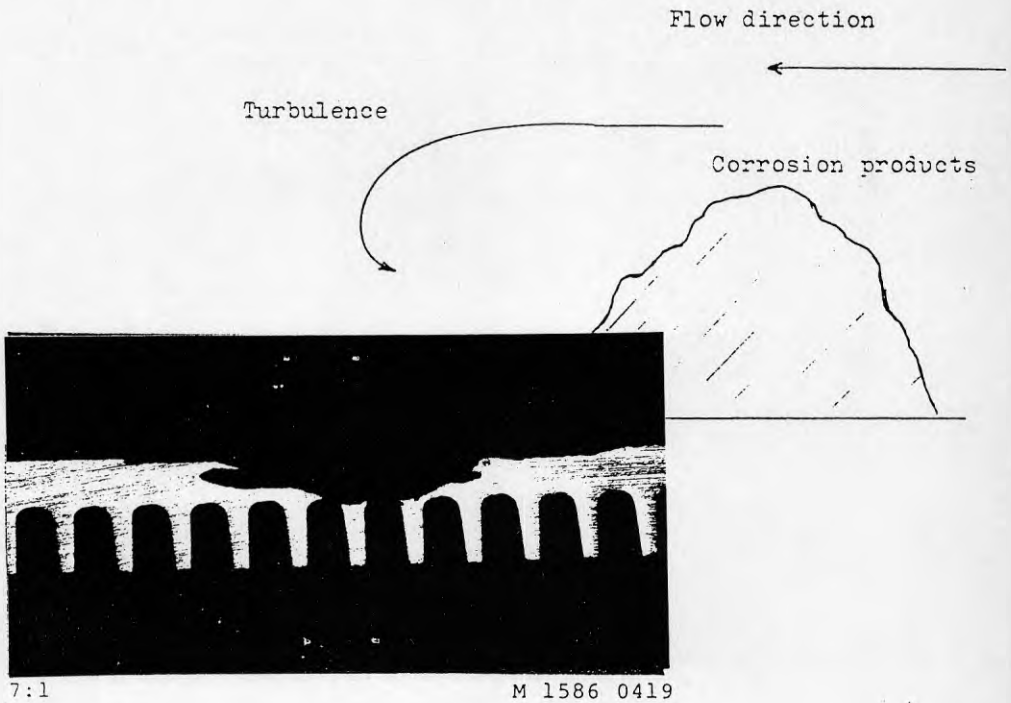
Fig. 4

Cross section examination of the perforated tube wall.

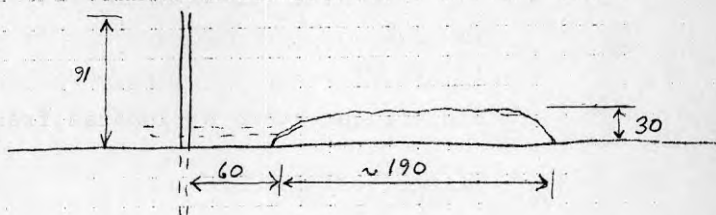
Plankollektor II

- Ref.6 Här ligger kollektorslangarna ca 10 cm över dyskiktet på botten. Referensrörets höjd är 91 cm och dess avstånd 60 cm från singelhögen. Singelhögen är 30 cm hög och ca 190 cm bred

- Ref.10 Belastningen ligger här som en låg, flack singelhög. Referensrörets höjd är 56 cm och dess avstånd till singelhögen 150 cm. Detta avstånd är för stort för att tillförlitlig höjdbestämmning av högen skall kunna göras.

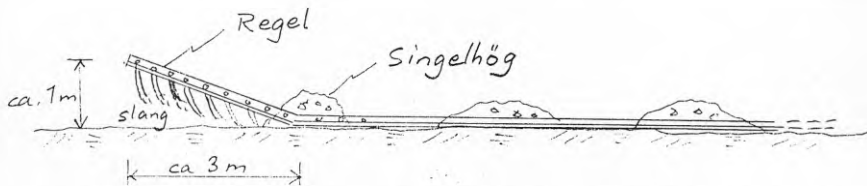
Inom den grunda delen av plankollektor 1 (västra kollektorn) saknas singelbelastning på reglarna vid ytterkanten mot öster, se fig. 1. Detta har lett till att islyftkraften knäckt de fyra-fem första reglarna ca 3 m in från änden. Dessa skadade regler står upp ca 1 m över botten vid änden enligt skissen.
