R78:1989

Snölaster och byggnadsskador

Under vintern 1987-88 föll ovanligt mycket snö över norrlandskusten och det inträffade ett stort antal skador på byggnader. I denna rapport redovisas mätningar av snölast och inträffade skador på bärande konstruktioner.

Ett tjugotal skadefall har analyserats. Den dominerande orsaken till skadorna är brister i konstruktion och utförande, ofta flera samverkande. Endast i fyra fall har hög snölast varit ensam orsak till allvarliga skador och i två fall varit orsak till lindriga skador. I ytterligare två fall har snölasten överskridit lasten enligt SBN men andra brister har också bidragit till skadorna. I de övriga fallen har snölasten varit lägre och brister i konstruktionen varit dominerande skadeorsak. Trots att flera fall av total instörtning har inträffat har inga personer skadats annat än i samband med snöskottning.

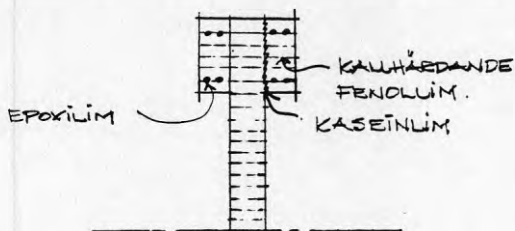
Figur 11.1. Olika limtyper i gymnastikhallens IAS-balkar.

IAS-balkar finns fortfarande i funktion runt om i landet. Troligen är även dessa av dålig kvalitet. En noggrann beskrivning av skadorna hos gymnastikhallens balkar ger en god uppfattning om hur dessa är uppbyggda. Följande konstaterades: Balkarna hade en ansamling av lamellskarvar i brottsnitt. Skarvarna var dessutom utförda som skäftfogar i lutning 1:2.4 vilket är en mycket för brant lutning för att en hållfast skarv skall erhållas. En normal lutning är 1:8 eller flackare.

Brottytor i limmet visade på ett flertal ställen att förbandet ej varit fullgott. Använt lim kan ha varit kasein-lim. För dessa balkar bestod armeringen av pl 5x25 mm. Dessa var limmade i urfrästa spår med någon typ av epoxilim. Samtliga pl-stål var utdragna ur träet vilket tyder på ett dåligt limförband. Flänsarna var spiklimmade mot livet troligen med ett kallhårdande fenollim. Limfogarna hade tydliga utförandefel från tillverkningen då lim saknades på stora ytor. Enligt en teori skall en ingrediens i det använda fenollimmet varit svavelsyra. Svavelsyran har då "frätt" upp träet närmast fogen och limmet har i praktiken legat som en plastfilm mellan lammellerna.

IAS-balkarna var dimensionerade för en tillåten last högre än aktuell snölast. Därför borde balkarna ha hållit även om armeringen i balkarna ej fungerat. Denna ger en ökning av bärförmågan med knappt 15 % av den rena limträbalkens. Den väsentligaste bristen hos balkarna var skäftfogarnas olyckliga/felaktiga placering i förhållande till varandra. Dess läge i

balken har gjort det möjligt för en spricka att leta sig fram från skäftfog till skäftfog. Normalt skall en dålig skarv i en limträbalk kunna överbryggas av intilliggande lameller.

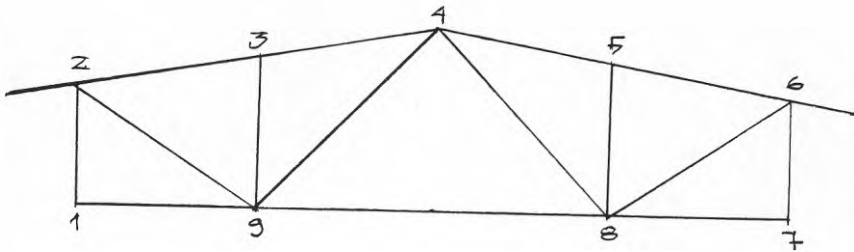
Figur 12.7. Principutseende takstolar.

Takras borde ej ha inträffat vid aktuell snölast då takstolarna var dimensionerade för snölast 1.8 kN/m^2 . Vid besiktning efter raset konstaterades att spikplåtarnas placering och dimensioner kraftigt avvek från upprättade konstruktionshanlingar. Infästningsareorna vid knutpunkt 2 och 6 (se figur 12.7) var ca hälften av vad som angivits i beräkningar och på ritningar. Avskjuvade spikplåtständer satt i vissa knutpunkter kvar i virket. Erforderlig dragkraftskapacitet erhöles ej i knutpunkterna 2 och 6. Vikten av rätt placerad spikplåt (verksam yta) framgår av figur 12.8. Teoretisk brotthållfasthet vid uppmätt area för takstol 1 (se plan) och knutpunkt 2 var 21.8 kN.

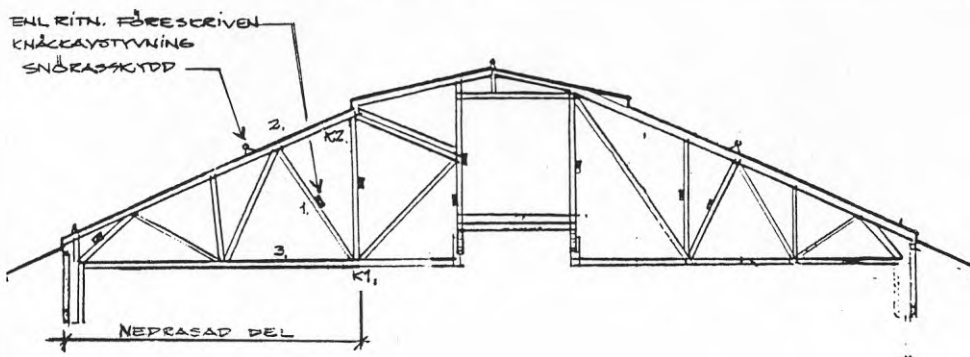
Figur 12.12. Sektion takstolar.

Takstolsritning, med text på finska visar (om än otydligt) att diagonalsträva 1, 5 och 6 skall knäckavstyvas i stångmitt av en träregel. Dessa avsträvningar saknades helt. Diagonalsträvans erhöjd därmed för lång knäcklängd och knäckte ut i vek riktning. Spikplåtarnas utfläktade utseende vittnade också om detta. När diagonalsträvans (1) knäckt ut får takstolen en för stor deformation och överram (2) och underram (3) utsätts för ett för stort böjmoment. De grafiska figurerna, bilaga 7-II t o m 10-II illustrerar händelseförloppet i form av utböjningsform, utnyttjandegrad och kraftsituationer.

12 stycken takstolar hade erhållit en sidoutböjning med en påföljande sättning av takkonstruktionen som följd. Brottet och skadorna var för samtliga takstolar lika. Innertaket och balkinklädnader erhöll skador i form av kraftiga sprickor och nedfallande bitar p g a sättningarna.

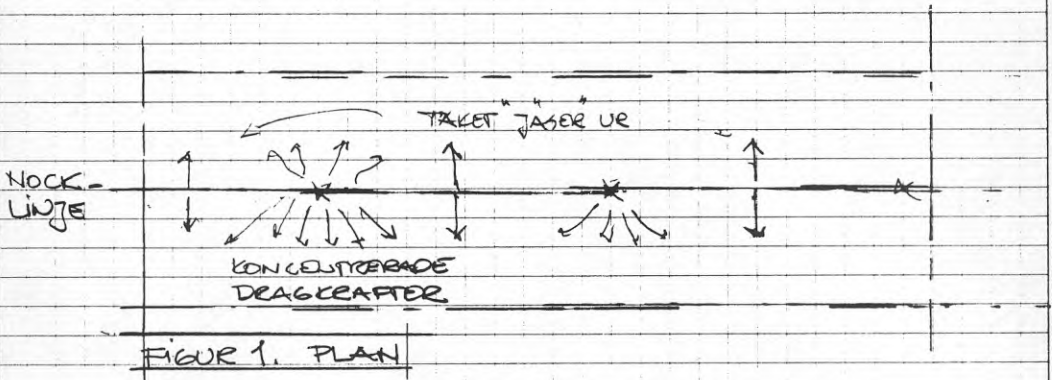
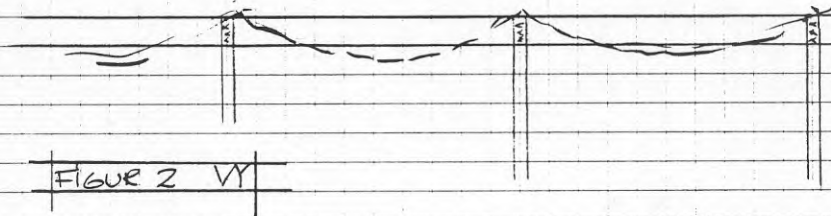
KOMMENTAR TILL KONTROLLBERÄKNING AV NOCKBALK.

OM NOCKBALKEN BEHÅLLER MOMENTBEHÖR OCH
DÄRIGENOM BEHÅLLER NEDBÖJNINGAR I FÄLT
Mellan vertikaler i nocklinje. Kommer
TAKET ATT VILJA "JÄSA" UT - HORIZONTALKRAFTEN
KONCENTRERAS TILL UNGEFÄR DUBBLA STORLEKEN
TILL OMRÅDET NÄRMAST VERTIKALERNAS INFÄSTN.
I NOCKBALK.

TAKPLÅTEN KLARAR EJ DETTA UTAN HÅLLKRAFT-
BEHÖR INITIERAS.

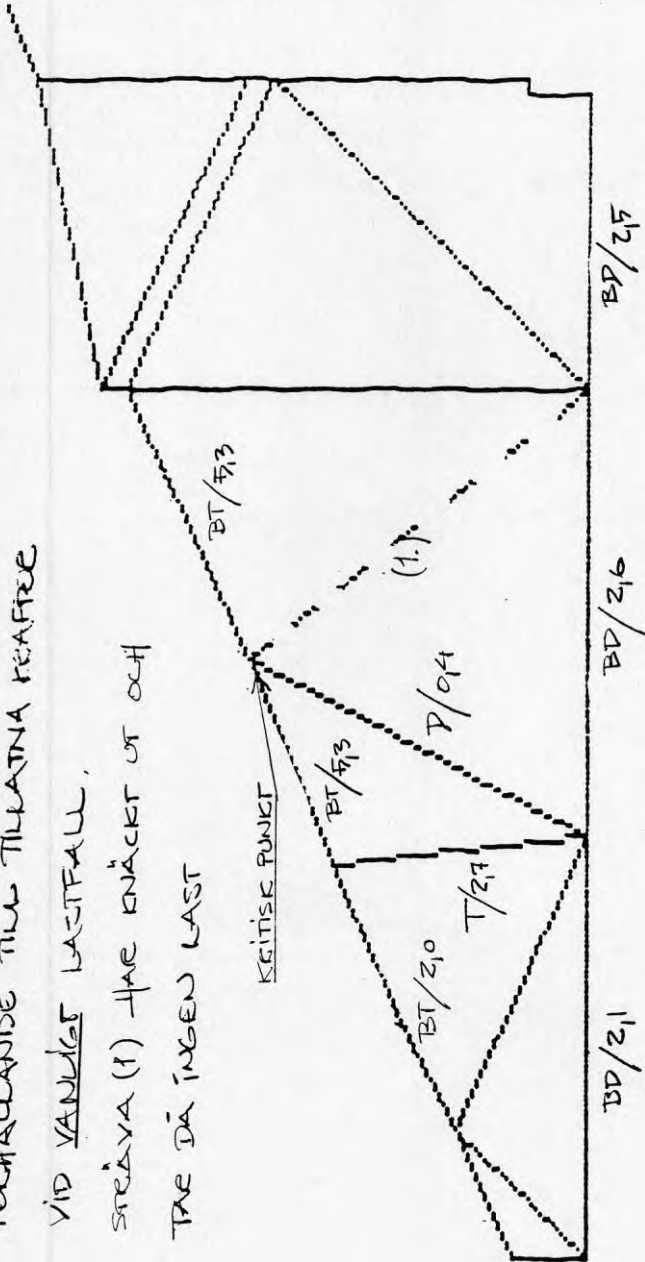
STRÄVA (1) HAR KNÄCKT UT OCH
 TRÄ DÄ INGEN LAST

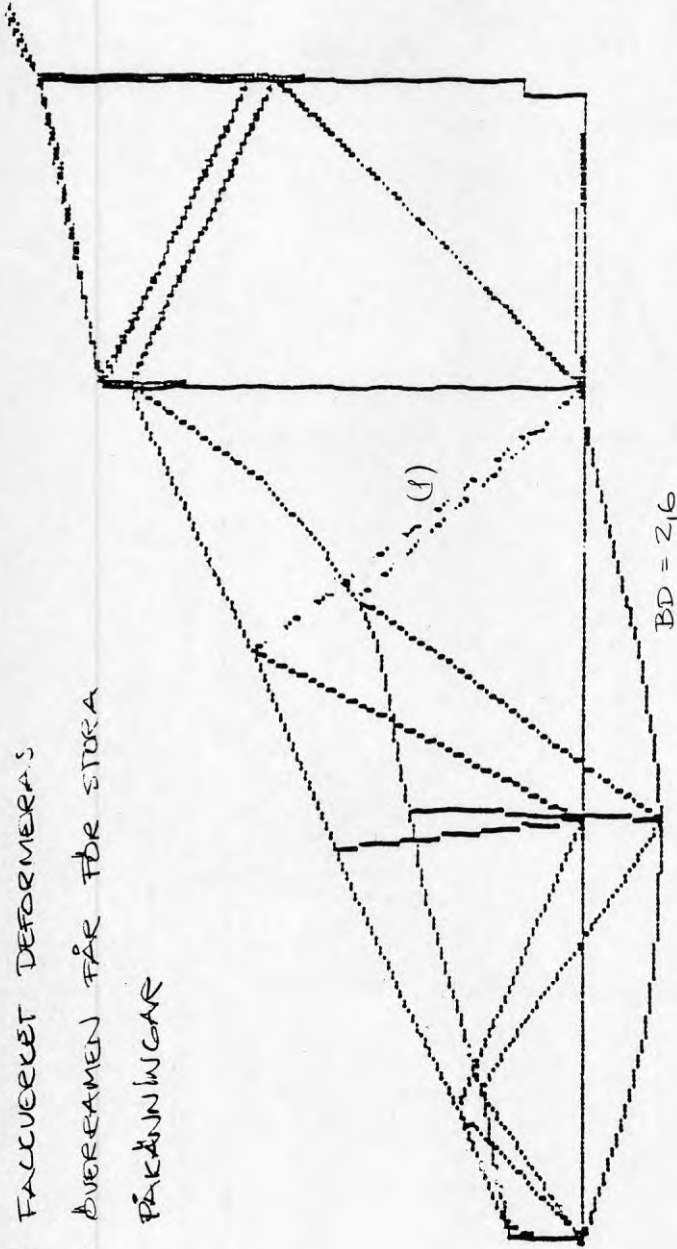
UTBILDNINGSEFORM

- STRÄVA (1) UNÄCKER UT
- FALLVECKET DEFORMERAS
- BUREAMEN FÅR STORA
PÅKÄNNINGAR

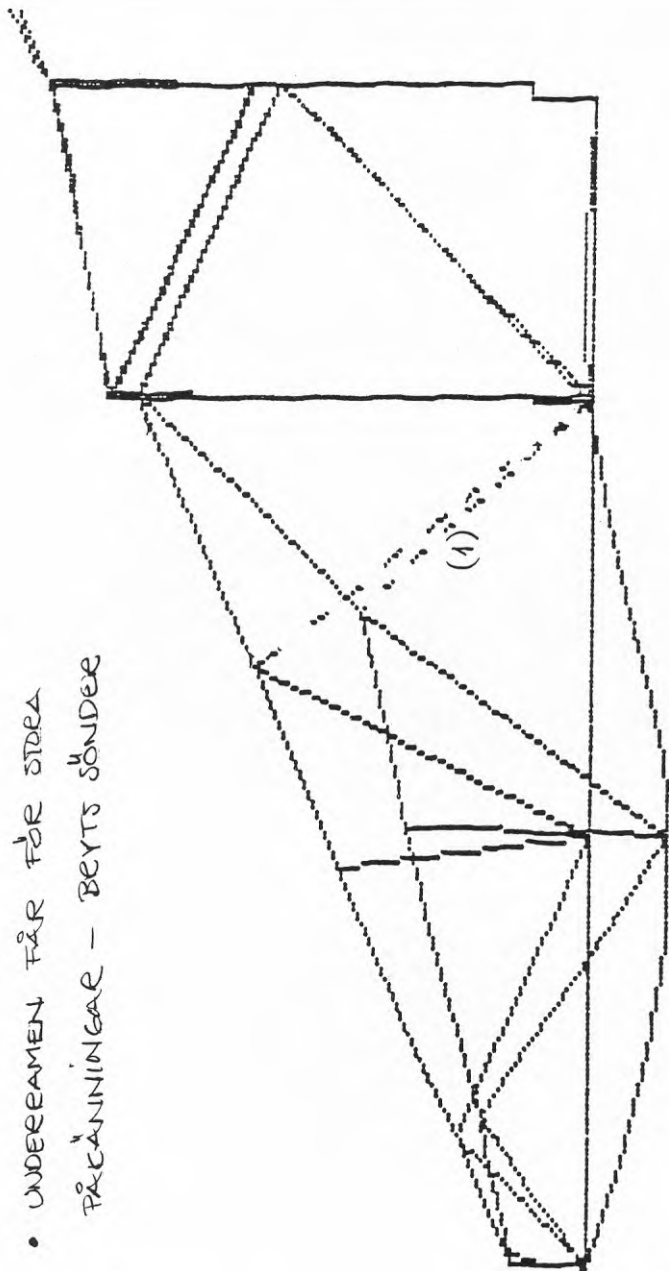
UTBÖJNINGSFÖRM

- STRÄVA (1) HAR ENÅCIGT UT
- PROT HAR ERHÅLITS I ÖVEREMEN
- UNDEREMEN FÅR FÖR STORA
PRÄCÄNNINGAR - BEYTS SÖNDER
