**R90:1990**

# **Enhetsöverbyggnad**

**Hydrologiska och vägtekniska  
egenskaper**

# **Byggforskningsrådet**

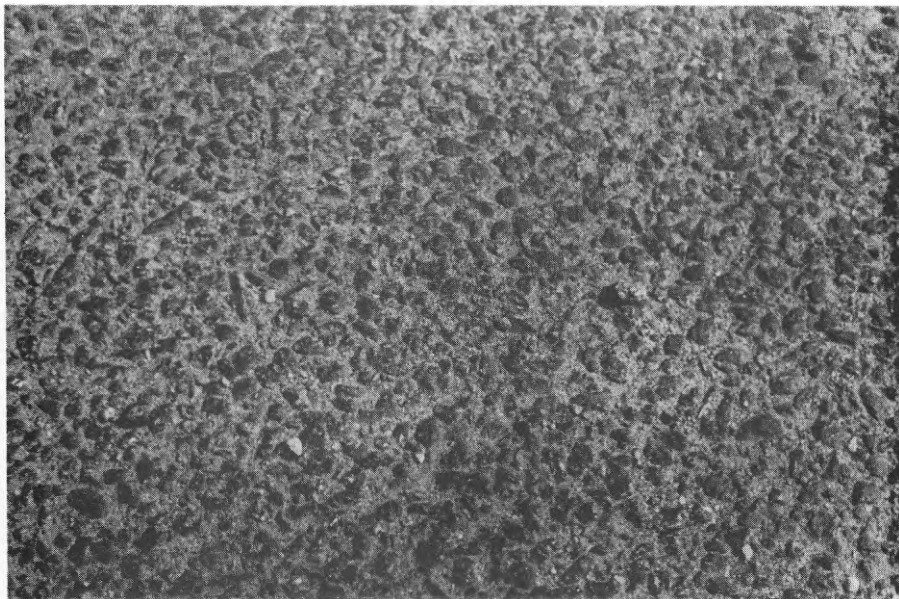
**Figur 4:23** Igensatt beläggning av dränerade asfaltbetong (HABD) efter cirka ett års användande. Testyta C1 inom Ideon, Lund.

Parkeringsytorna inom forskarbyn Ideon har varit kraftigt belastade med byggtrafik. Periodvis var ytorna täckta med ett flera centimeter tjockt lerlager samtidigt som de användes som upplagsplats för byggmaterial. Efter att ytorna skrapats rena med schaktblad hade dessa ytor en infiltrationskapacitet som var mindre än 1 mm/min. Ytavrinning förekom vid häftiga regn vilket är helt oacceptabelt.

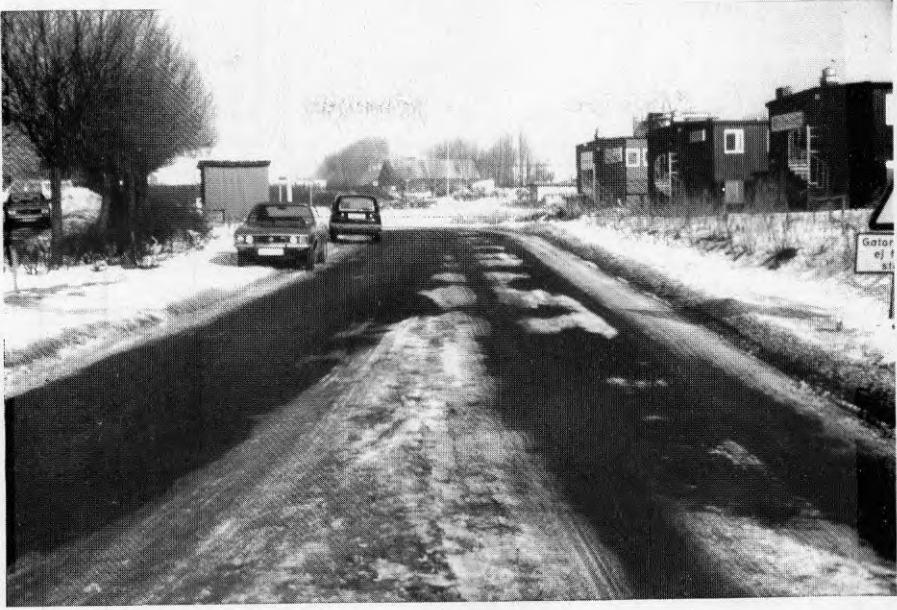
Sammansättningen av stenaggregat stämde väl överens med arbetsrecept. Hålrums halten uppmättes till 20-23 volymsprocent vilket är relativt högt. Normalt anges hålrums halten för dränerande asfaltbetong i intervallet 15-24 volymsprocent. Bindemedelshalten på massaproverna låg i medeltal på 4.7 viktprocent med standardavvikelsen 0.4 viktprocent. För ett av proven erhöles ett lågt värde, 3.9 viktprocent. Den uppmätta bindemedelshalten är klart lägre än vad som angivits i arbets-

receptet och kan vara en förklaring till problemen med sönderfallande beläggningen i ovan angivna sektioner.

**Figur 5:20** Lappad yta på provsträckan med enhetsöverbyggnad på Ole Römers väg.

Skadorna lagades vid flera tillfällen. Fogen mellan beläggningens dragen i mitten klistrades med bitumenlösning för att förhindra att beläggningen föll samman. Samtidigt med foglagningen lappades yta A5 och B5 samt delar av B1-B4. Se figur 5:20. Sektion 340-440 omlades delvis med 40 HABD8 för att förhindra ytterligare sprickbildning och potthålsbildning.

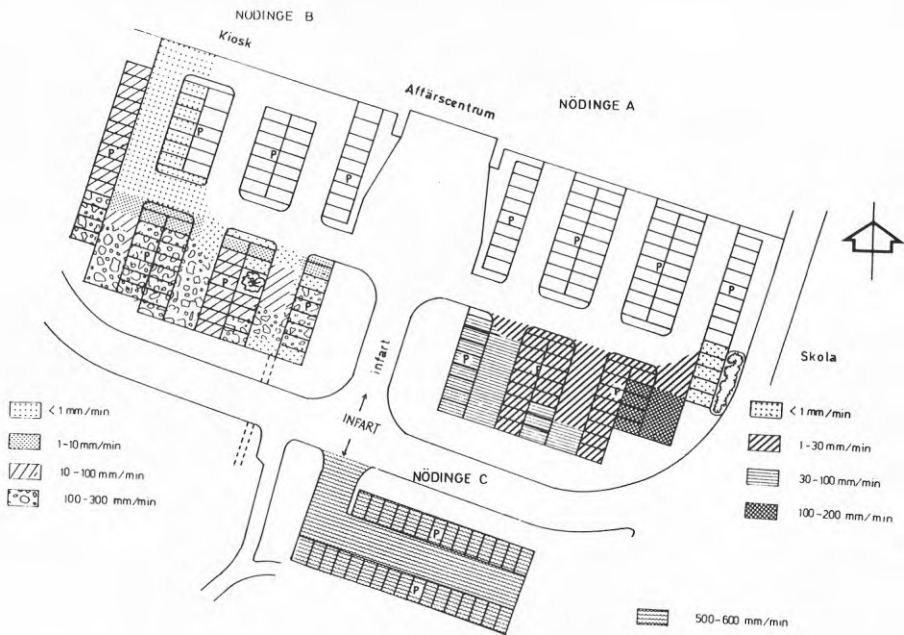
**Figur 7.1:10** Resultat från mätning av den areella infiltrationen på parkeringsplats med enhetsöverbyggnad i Nödinge.

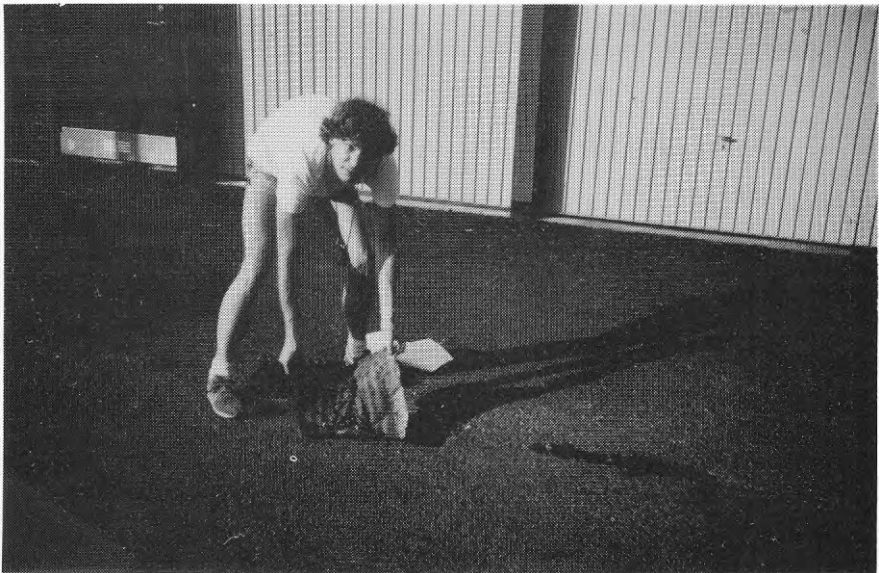
**Figur 7.1:11** Galler till rännstensbrunn nedsatt i enhetsöverbyggnad vid igensatt beläggning i en lågpunkt inom området Glasberget, Göteborg.

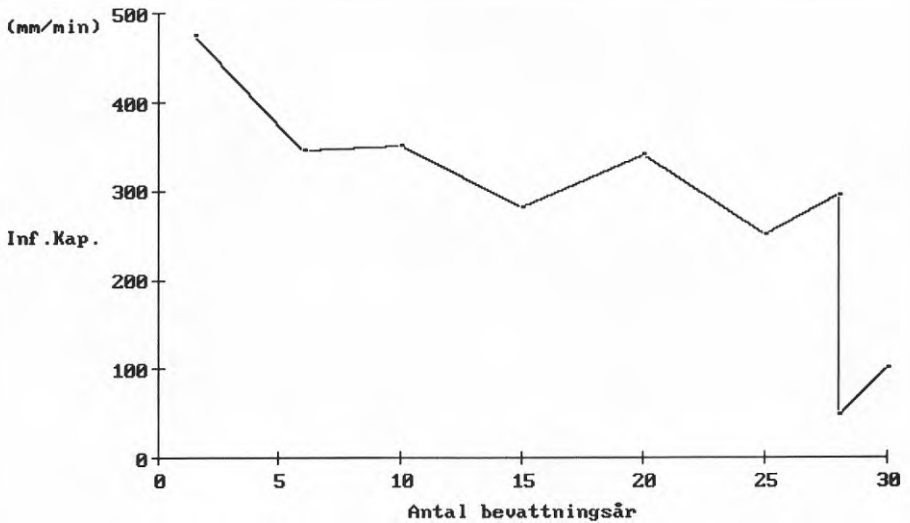
ställt under vatten. Igensättningen som funktion av den simulerade tiden som konstruktionen använts visas i figur 7.2:2. Det kan konstateras att den yta som bevattnats motsvarande cirka 30 års nederbörd hade infiltrationskapaciteten cirka 100 mm/min.

**Figur 7.2:2** Igensättningen som funktion av tid i det simulerade försöket.

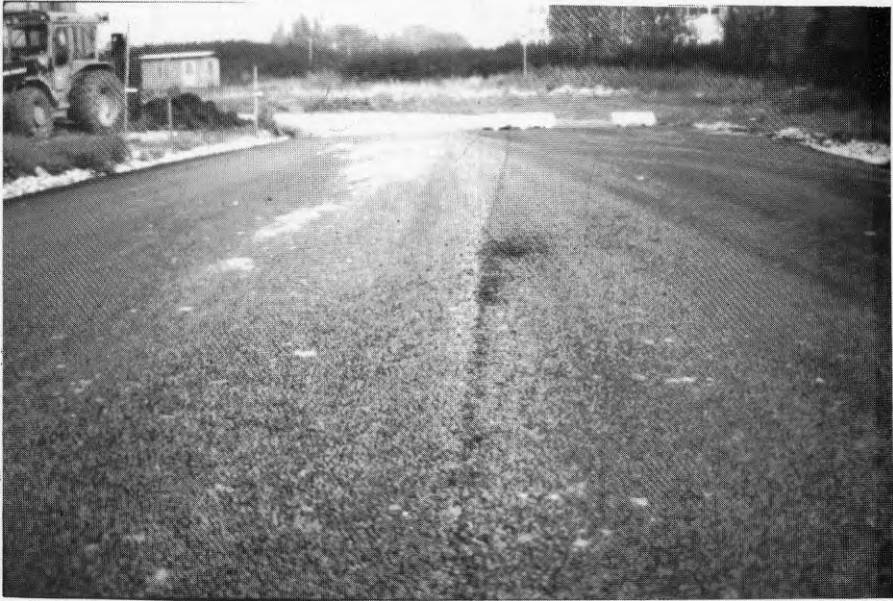
Dålig sammanhållning mellan stenmaterialet i beläggningens yta konstaterades i ovannämnda sektioner. På stora partier tenderade beläggningen att falla sönder och enbart bestå av lösa stenar med tunn bitumenhinna på. I sektion 340-365 lossnade fläckvis enskilda stenar i beläggningens överyta. Sammanhållningen mellan de två beläggningsdragen i mittfogen var också dålig längs med hela sektionen förutom i sektion 350-365. Se figur 7.6:3.

**Figur 7.6:3** Dålig sammanhållning av beläggningsen i fogen mellan två utläggningsdrag.

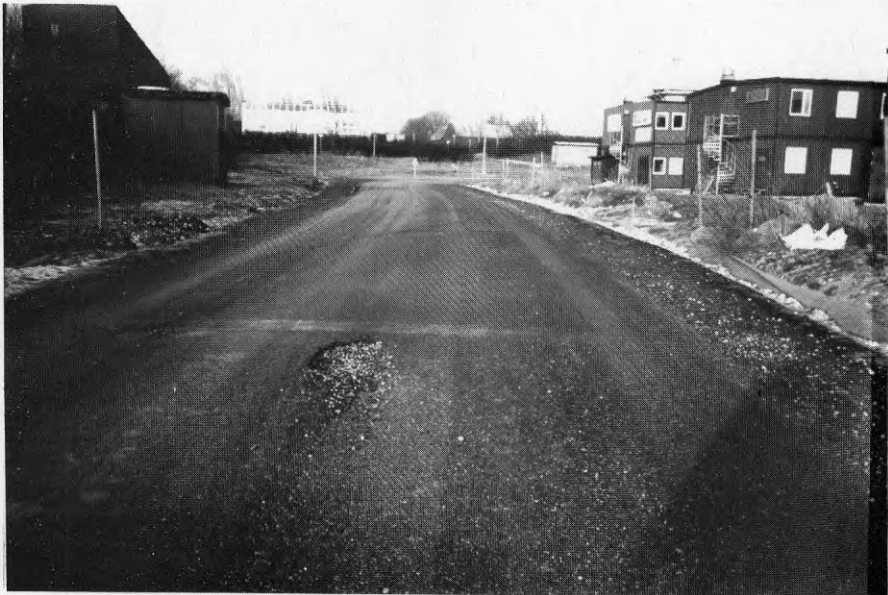
**Figur 7.6:4** Potthål i sektion 380 i Ole Römers väg efter lappning och cirka ett års användande.

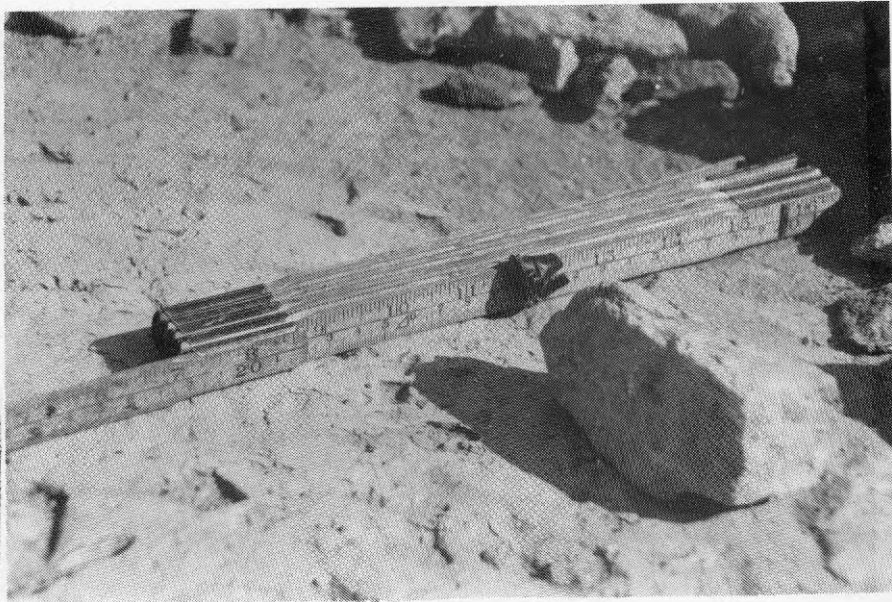
**Figur 7.6:8** Terrassen på Ole Römers väg sektion 391 efter borttagande av fiberduk.

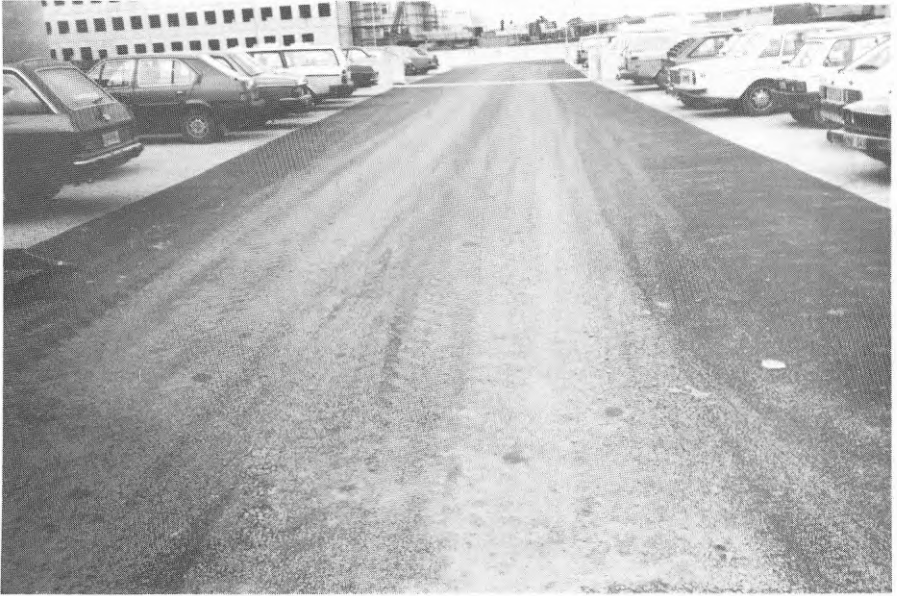
Omfattningen av sättningar och sprickor samt den svåra nedsmutsningen indikerar att ytan skulle ha skyddats under byggnadstiden.

**Figur 7.6:9** Nedsmutsad köryta, C1-C2, inom ideon, Lund.

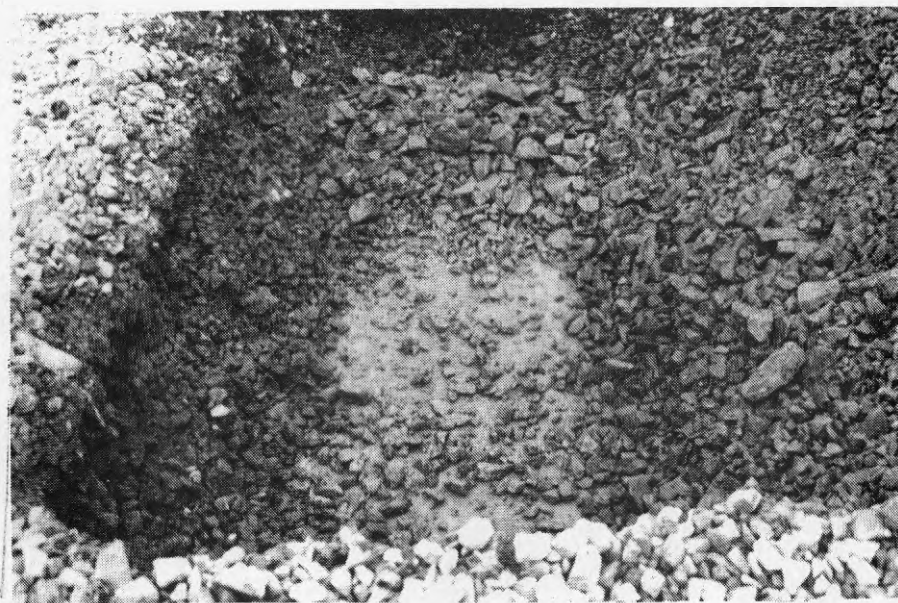
**Figur 7.6:11a** Uppgrävning av yta C1. Ur bilden framgår makadambärlager och fiberduk.

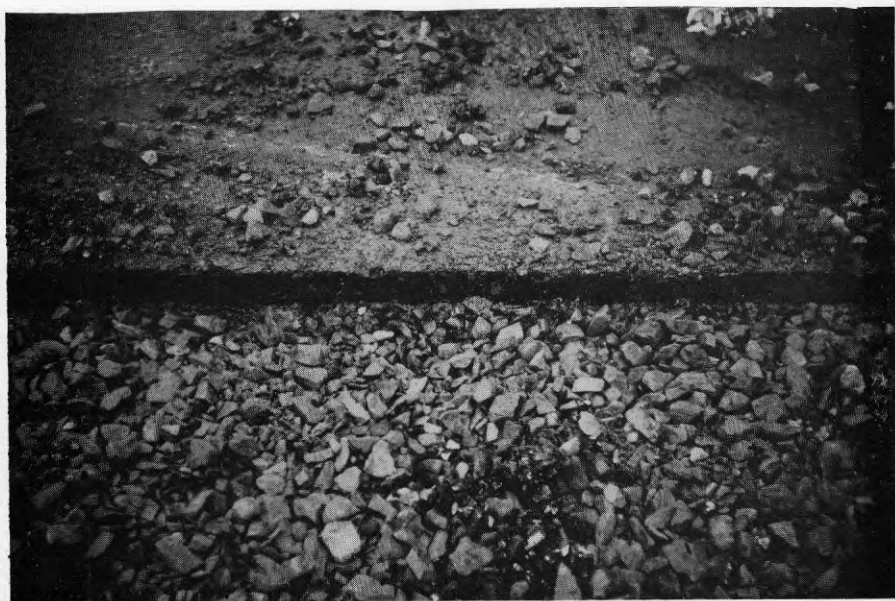
**Figur 7.6:11b** Uppgrävning av yta C1. Beläggning nedsmutsad av oljespill samt överyta makadambärlager.

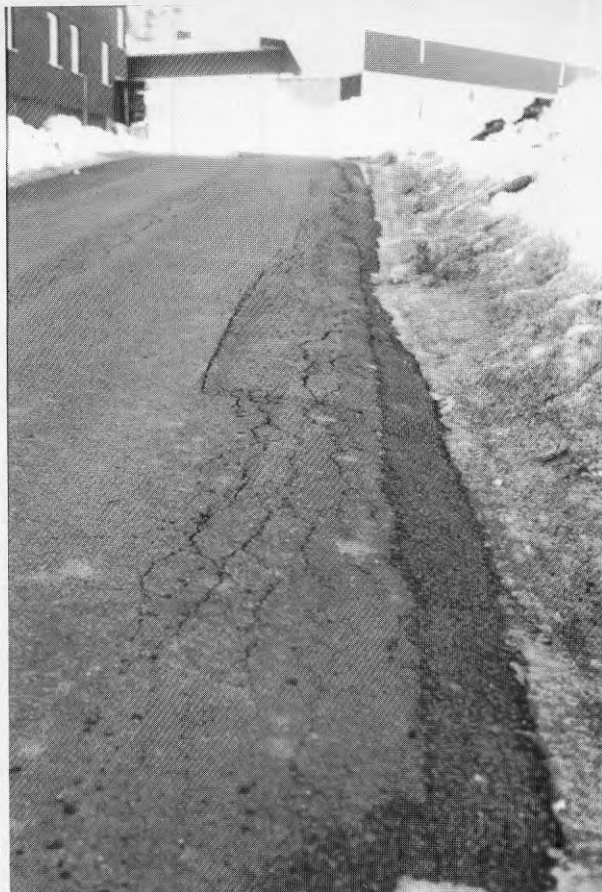
**Figur 7.6:14**

Avsaknad av kantmotstöd gav längs körväg upphov till kraftiga sprickor och sidoförskjutningar. Se figur 7.6:14.

Skada på köryta  
med enhetsöverbyggnad  
i Finsta, Sundsvall.  
Avsaknad av kantmotstöd har  
här gett en svag kant.

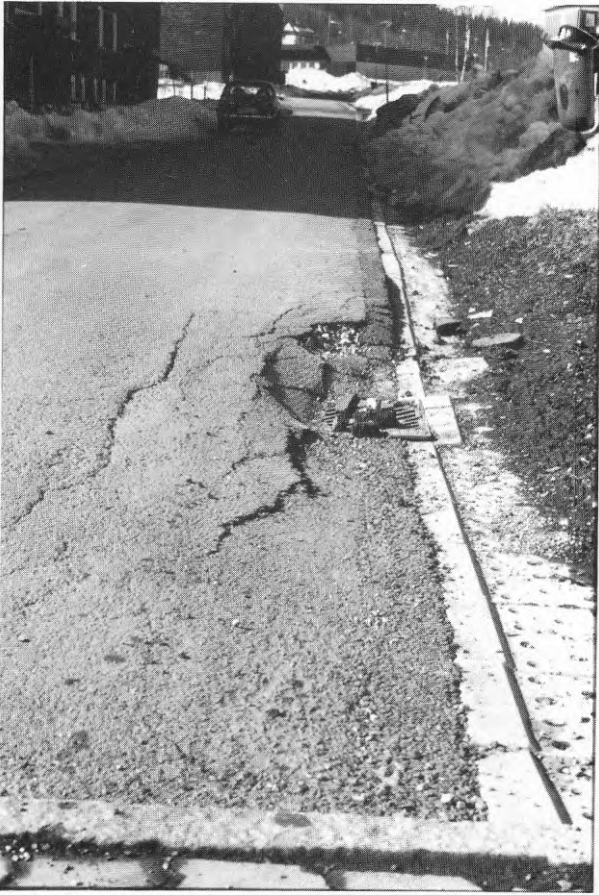
**Figur 7.6:16**

Ojämn tjällyftning vid  
dagvattenbrunn på köryta  
med enhetsöverbyggnad i  
Finsta, Sundsvall

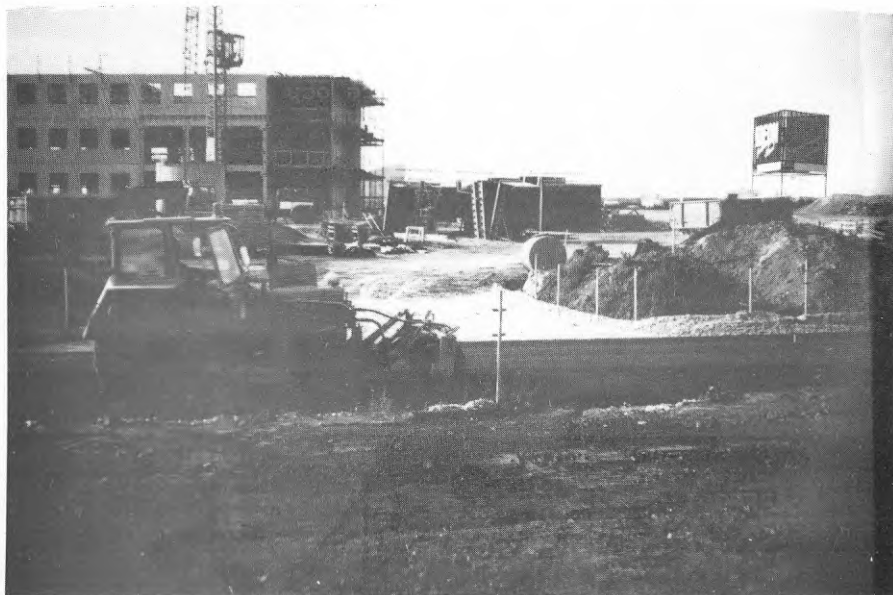
Figur 7.7:1 Avlägsnande av löst sittande föroreningar med hjälp av roterande borste.

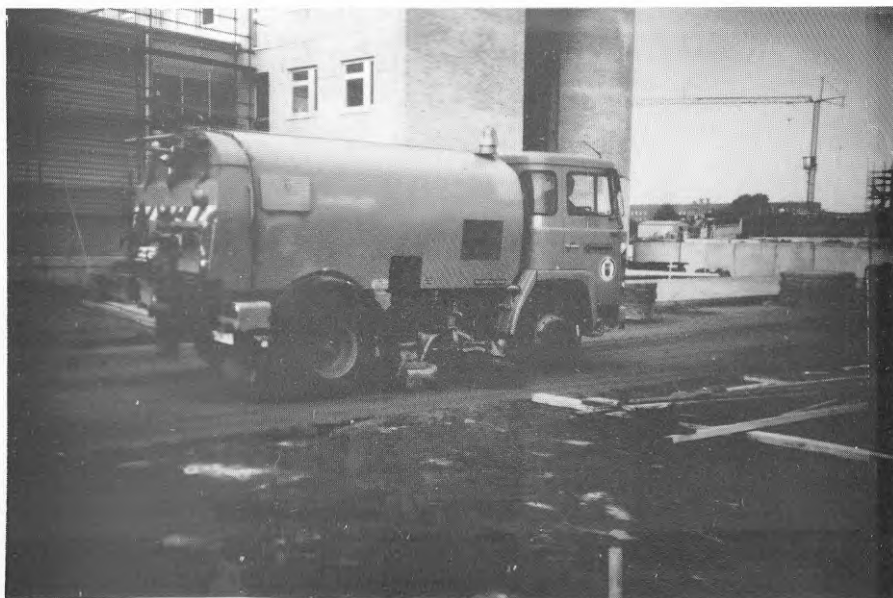
Figur 7.7:2 Rengöring av testyta C1-C2 med sopmaskin av typen Schörling med bevattning och sugupptagning av sediment. Se även figur 7.7:3

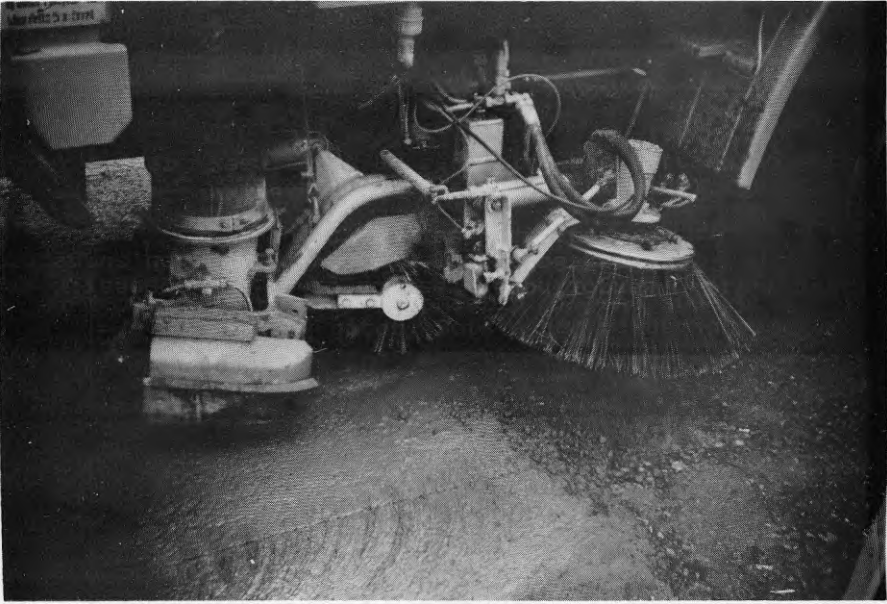
**Figur 7.7:3a** Aggregat på sopmaskin med sugupptag för sopning av gator. Borste och vakuumaggregat.

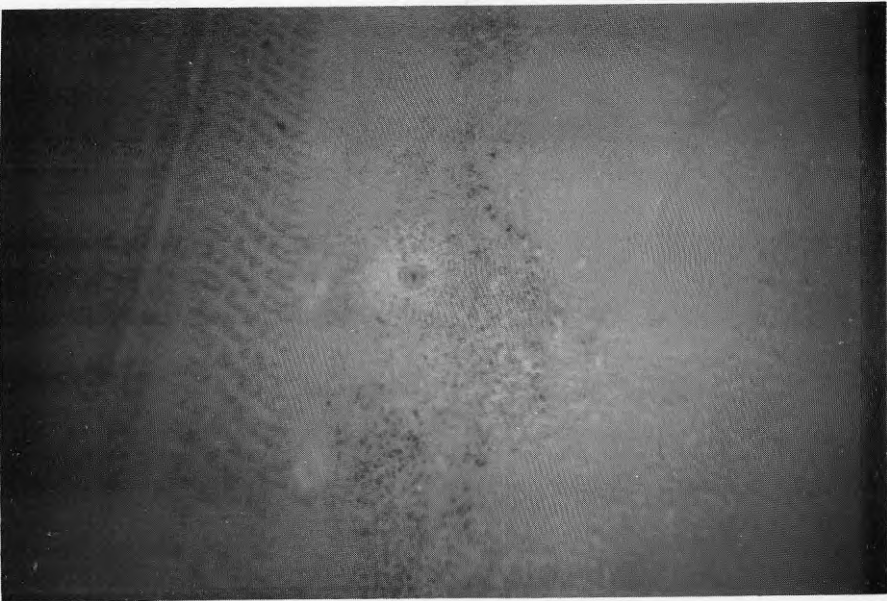
**Figur 7.7:3b** Resultatet av rengöring med våtbaserad sopning/upptagningsutrustning (Schörling).

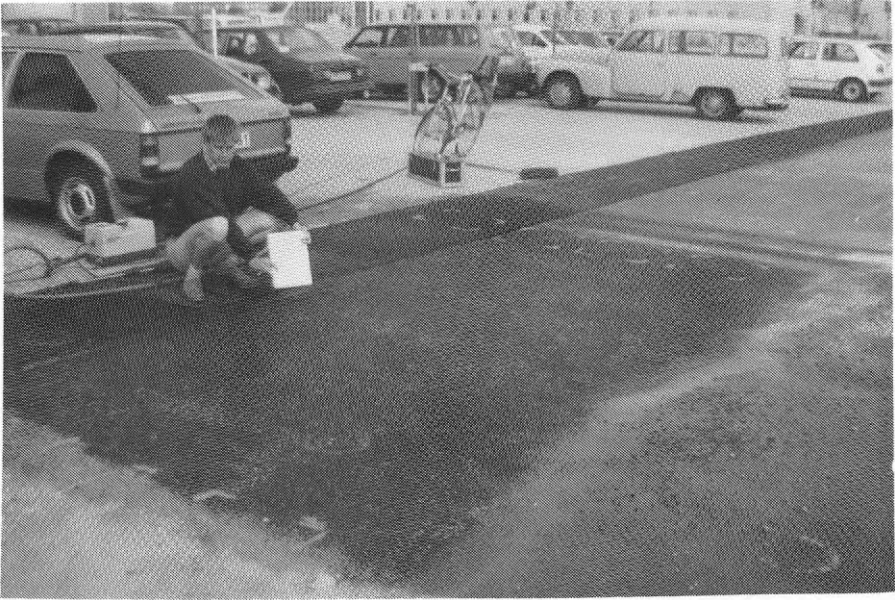
Renspolningen på yta med DRAINOR (C1) gick relativt lätt. Se figur 7.7:4. Redan efter en spolning uppnåddes infiltrationskapaciteten cirka 200 mm/min i de flesta punkter. Motsvarande värden för den kraftigt nedsmutsade HABD-ytan (C3) var 20 mm/min. Renspolningens effektivitet på de båda ytorna redovisas i figur 7.7:5.

**Figur 7.7:4** Resultat av renspolning på yta C1 inom Ideon, Lund. Observera lösspolat sediment utanför den rengjorda ytan.

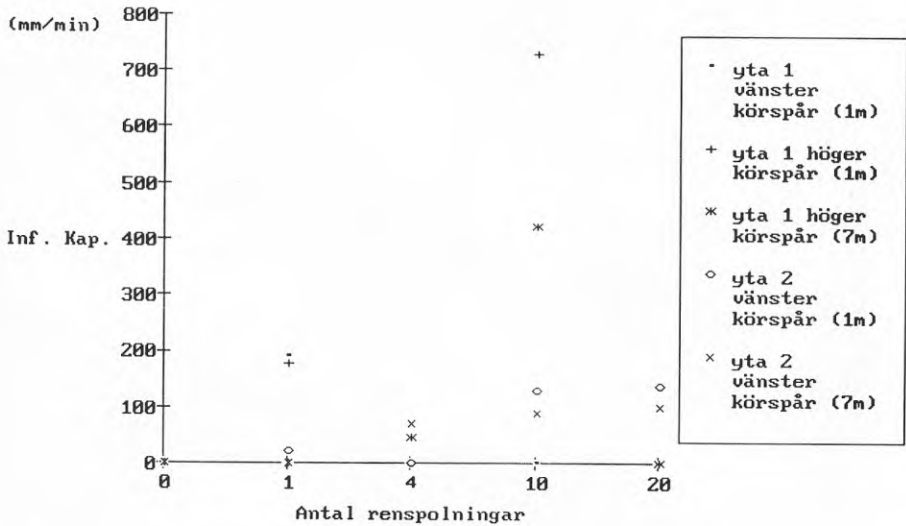
Den slutliga infiltrationskapaciteten på HABD-ytan (C1) dvs när mer än 20 spolningar gjorts blev 100-140 mm/min. Dessa värden kan efter förhållandena anses som tillfredsställande.

Erfarenheterna från renspolningen av den kraftigt nedsmutsade ytan (C3) stämmer väl överens med erfarenheter från USA. Där har man funnit att när asfalten varit helt igensatt ner till nivån ca 15 mm från ytan kan ej full infiltrationskapacitet återfås genom högtryckspolning (se WRA, 1984).

**Figur 7.7:5** Resultat från renspolningsförsök med handutrustning på testyta nr C1 och nr C4. Yta 1=yta C1 och yta 2=yta C4.

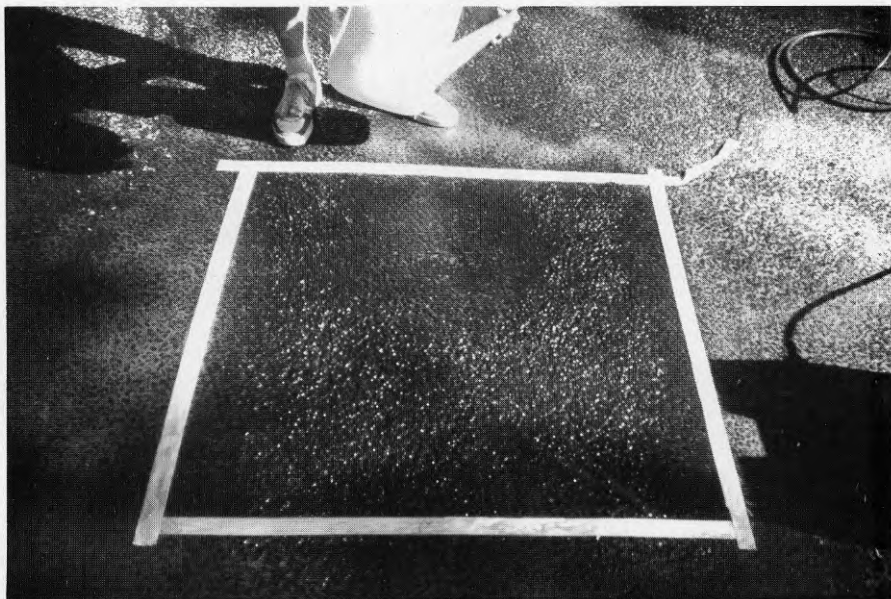
Figur 7.7:8 Rengöring av asfaltyta i Glasbergets bostadsområde.

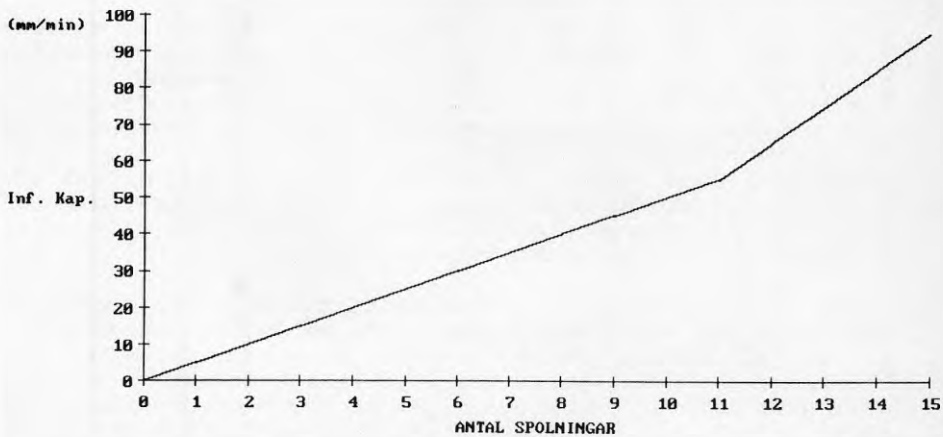
En yta av 1 x 1 m<sup>2</sup> mättes upp för rengöring. Infiltrationskapaciteten innan försökets början var mindre än 1 mm/min. Därefter spolades ytan med 5 liter vilket räckte till tre överfarter med spolningsmunstycket. Infiltrationskapaciteten blev därefter ca 10 mm/min. Spolning gjordes därefter motsvarande 9 spolningar dvs med cirka 15 liter vatten och därefter ytterligare 3 spolningar. Totalt hade då 25 liter vatten förbrukats på ytan och ytan spolats 15 gånger. Infiltrationen efter 12 respektive 15 överfarter var 70 mm/min och 100 mm/min. I figur 7.7:9 visas resultaten från spolningarna.

Figur 7.7:9 Infiltrationskapaciteten som funktion av antalet spolningar.
