R84:1990

VVS-installationers livslängd

Etapp 3. Kontors- och förvaltnings- byggnader

Byggeforskningsrådet

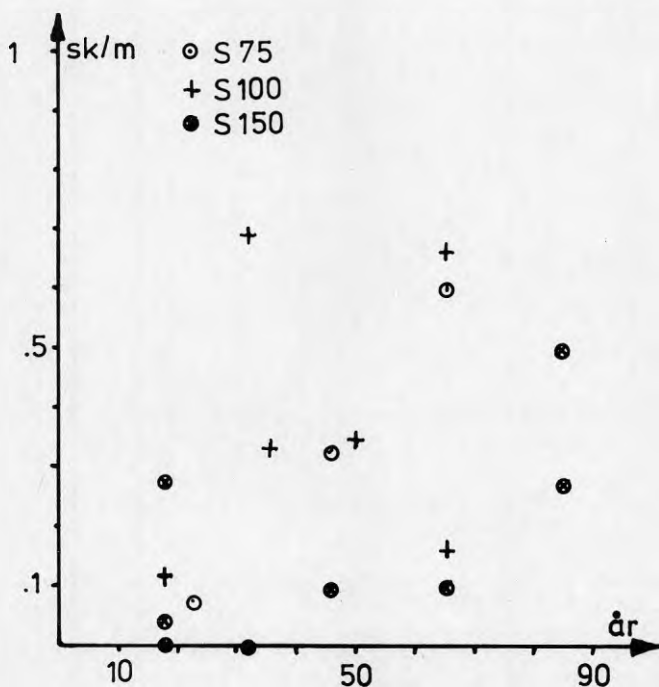
Figur 5.1 Antal skador/m (sk/m) på spillvattenrör som funktion av ålder

Om man studerar antal skador/m för 75 mm rör ser man att antalet skador/m ökar med stigande ålder.

För 150 mm rör har antal skador/m ett svagt samband med åldern. Det finns dock rör som är 20 respektive 85 år gamla men som är i samma kondition. Jämfört med spillvattenrör i bostäder är sambandet mellan kondition och åldern mindre i kontorshus. Det totala antalet skador/m är väsentligen mindre i kontorshus än i bostäder.

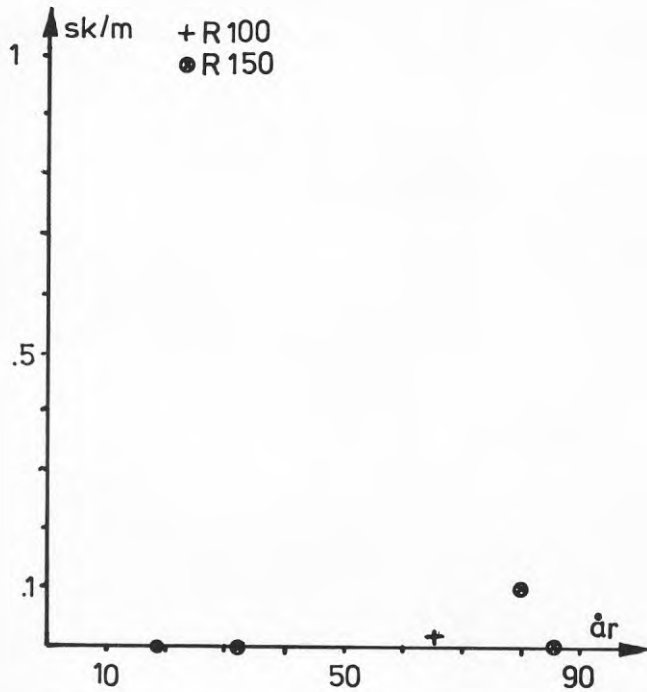
Figur 5.2 Antal skador/m (sk/m) på regnvattenrör som funktion av åldern

De flesta studerade regnvattenrören är i dimension 150 mm och denna dimension är normalt i god kondition, upp till den ålder som finns installerat. Det är därför svårt att ur det insamlade materialet se om det finns någon skillnad i kondition mellan regn- och spillvattenrör, men troligen är regnvattenrören i bättre kondition än spillvattenrör i samma ålder.

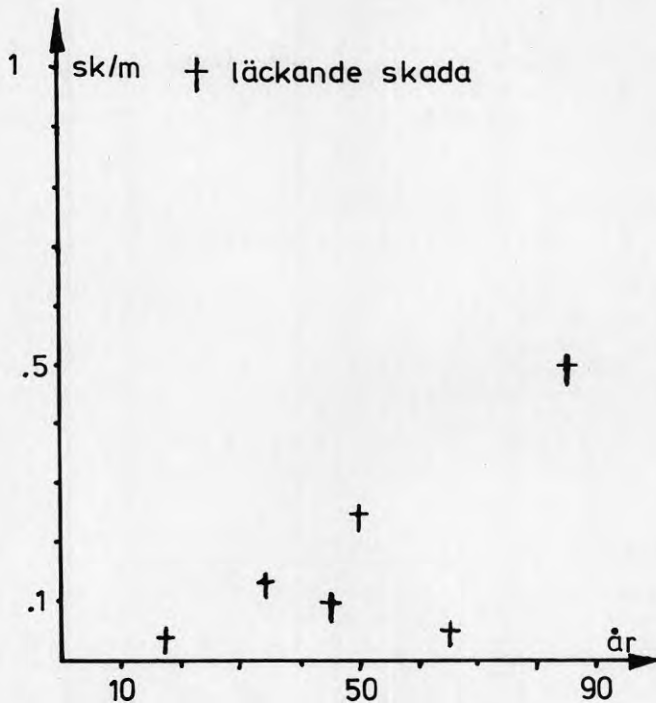
Figur 5.3 Antal skador/m (sk/m) på spillvattenrör som funktion av ålder som lett till att spillvattenrörets fysiska livslängd upphört.

Antalet skador/m som leder till att den fysiska livslängden upphör har ett visst samband med åldern.
