R48 :1991

Inomhusmiljön i Dalen

**Tekniska mätningar i 90 lägenheter
i Enskededalen, Stockholm**

Carl-Gustaf Bornehag

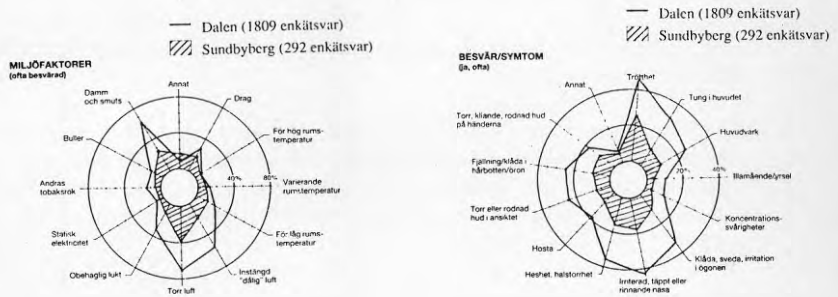
Enkätundersökningar bland boende och brukare har genomförts under 1988-1989 av Yrkesmedicinska kliniken vid Regionsjukhuset i Örebro, (Andersson 1989). I figur 1.1 redovisas andelen boende (vuxna) i hela området som upplever problem med enskilda miljöfaktorer samt uppger att de har besvär/symptom. Enkätundersökningen visade, dels att inomhusklimatet i området upplevs som sämre, dels att symptomen är fler, än i ett kontrollområde.

Figur 1.1 Klagomål på inomhusklimatet och besvär/symptom i bostadsområdet Dalen. Den heldragna linjen anger andelen vuxna i området som upplever problem med olika miljöfaktorer samt att de har besvär/symptom som kan kopplas till bostaden. Det skuggade området markerar motsvarande resultat från ett kontrollområde med "friska" hus. (Andersson 1989)

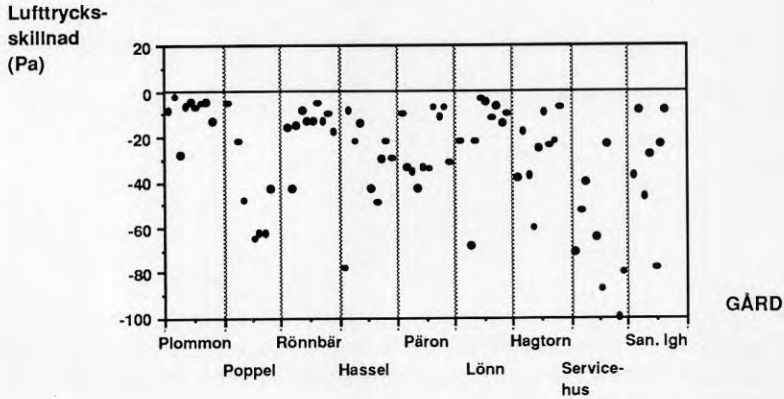
Av figurerna 5.10 och 5.11 framgår att undertrycket i mätlägenheterna i förhållande till utomhusluften ökade drastiskt vid forcerad ventilation. Det är också vad man kan förvänta sig eftersom tilluftsflödet inte ökas vid forcerad ventilation i det valda systemet. Undertrycket varierade mellan cirka 5-80 Pa. I detta fall har inte vindens effekt lika stor betydelse som vid normal ventilation. När det gäller Plommongården och låghuset, som finns på varje gård, har dessa lägenheter ett mekaniskt frånluftssystem vilket innebär att mängden tilluft i viss mån ökar vid forcerad ventilation. Detta framgår också av resultaten (Poppel) där undertrycket inte ökade för dessa lägenheter vid forcerad ventilation.

Figur 5.10 Luftrycksskillnad mellan inomhusluften och utomhusluften vid forcerad ventilation vid byggnadens läsida.

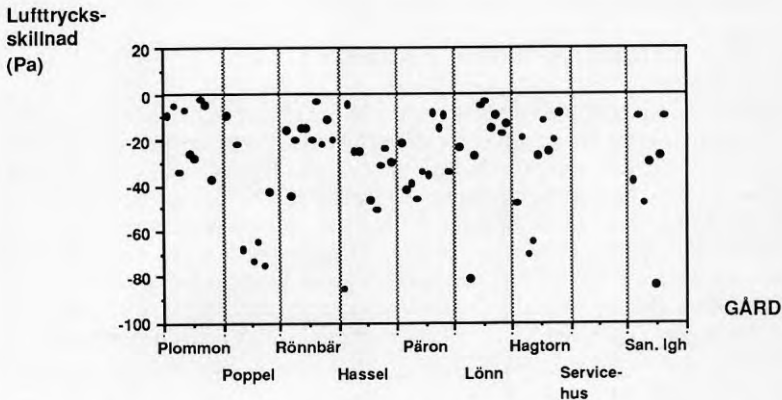
Figur 5.11 Luftrycksskillnad mellan inomhusluften och utomhusluften vid forcerad ventilation vid byggnadens lovartsida

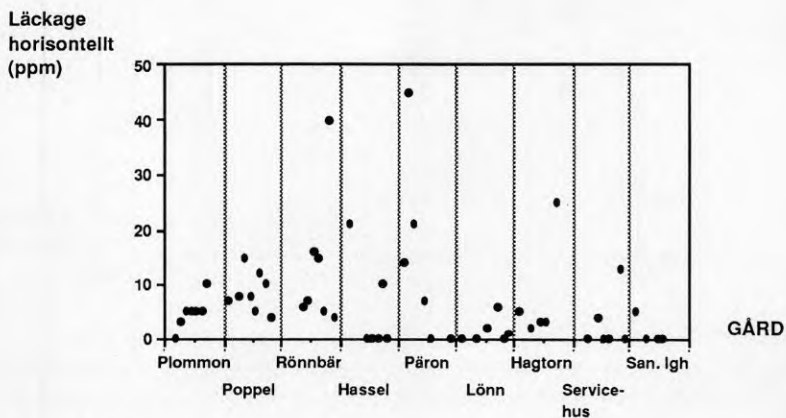
I figur 5.13 och 5.14 redovisas luftläckaget mellan lägenheterna i vertikal- och horisontal-led. Spårgas spreds i en sidolägenhet och i figuren redovisas den ökning av spårgaskoncentrationen som kunde noteras i mätlägenheten. Värderna över 10 ppm har bedömts som läckage, se metodbeskrivning kap 4.2.4. Resultaten visar att det fanns ett antal lägenheter där det förekommer läckage vilket också styrks av tidigare genomförda mätningar, (Samuelson 1991). Läckage verkade vara vanligare horisontellt.

Figur 5.13 Luftläckage mellan lägenheter horisontellt

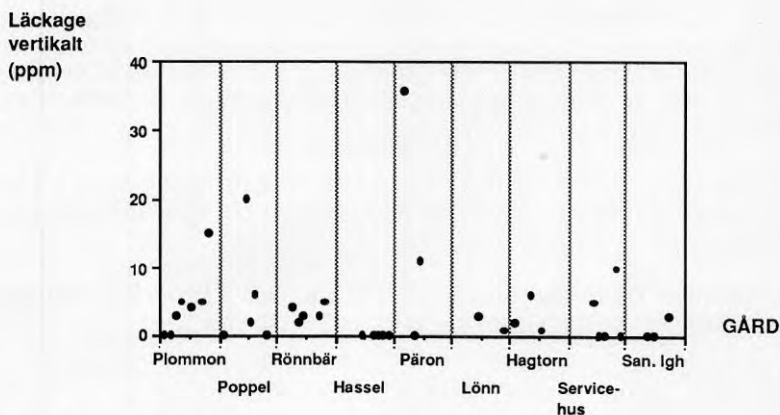
Figur 5.14 Luftläckage mellan lägenheter vertikalt

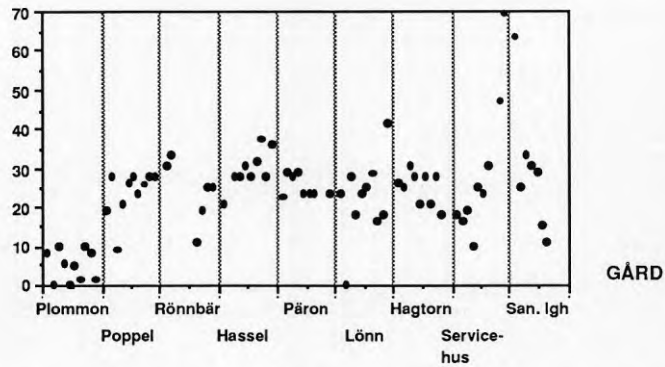
Figur 5.17 Frånluftsflöde vid forcerad ventilation i kök I Plommongården fanns ingen forceringsmöjlighet (kolfilterfläkt).

Med hänsyn till de krav som gällde vid byggnadens uppförande (SBN 1975) se tabell 5.1, visade mätningarna att frånluftsflödet var för lågt i många kök. Det finns dock en risk att frånluftsflödet där är något underskattat. Tidigare genomförda mätningar har visat att det fanns läckage i frånluftskanalen mellan stos och vägganslutning (Samuelson 1991). När det gäller frånluftsflödet i badrum fanns för låga värden i enstaka lägenheter i Plommon, Poppel, Hassel, Lönn, Servicehus och Sanerade lägenheter

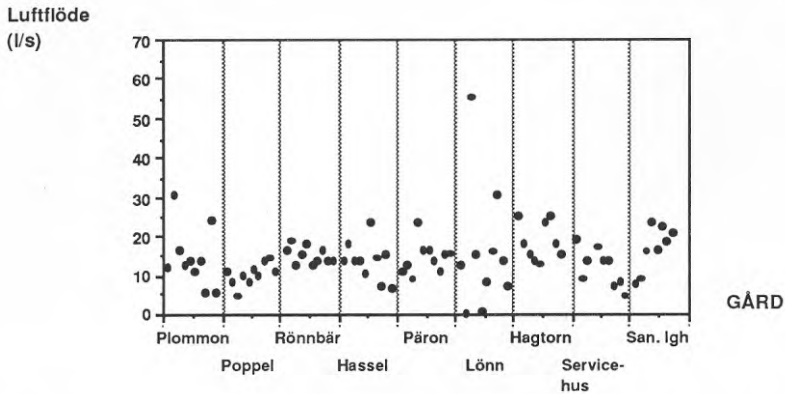
Figur 5.18 Frånluftsflöde i badrum. Enligt SBN 1975 ska flödet uppgå till 10 l/s

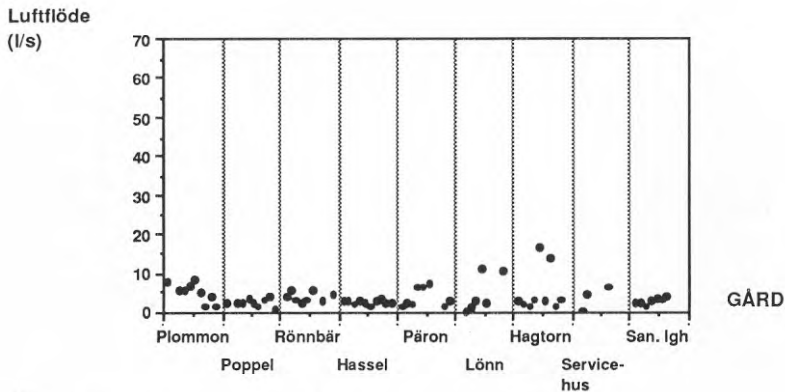
Figur 5.19 Frånluftsflöde i klädkammare

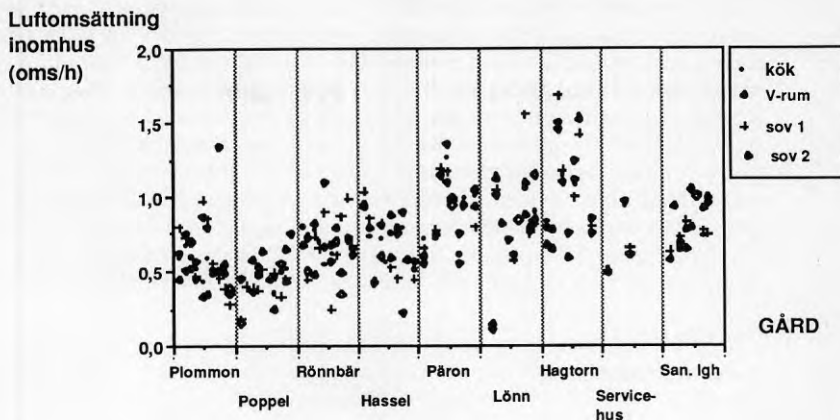
Med spårgasmätningarna finns möjlighet att undersöka variationen i luftomsättningen mellan olika rum i lägenheten. I figur 5.21 visas spridningen mellan fyra olika rum; kök, vardagsrum och två sovrum i mätlägenheten. Det framgår att spridningen mellan rummen i de flesta fall var relativt liten.

Figur 5.21 Luftomsättningen i olika rum i mätlägenheterna. Variationen i luftomsättning mellan olika rum var relativt liten.

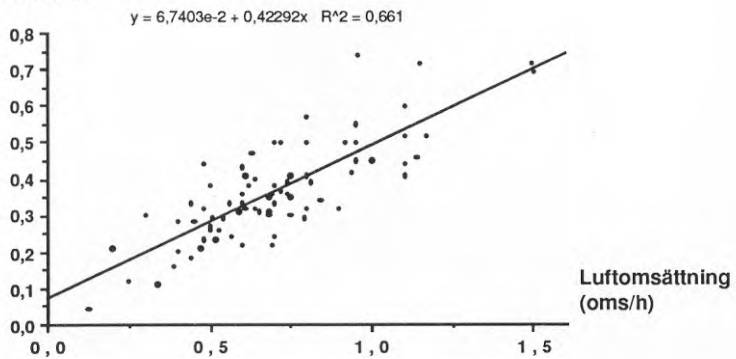
För att få en uppfattning om säkerheten i resultaten har korrelationen mellan resultaten från de båda mätmetoderna undersökts, (totala frånluftsflödet och luftomsättningen), se figur 5.23. Luftomsättningen avsattes som ett medelvärde av luftomsättningen i 3-4 rum, enligt figur 5.22. En regressionslinje har anpassats med hjälp av minsta kvadratmetoden. Korrelationskoefficienten (r) som är ett mått på sambandet styrka uppgår till $r=0,81$ ($r^2=0,66$). Orsaken till variationen beror dels på den onoggrannhet som de båda metoderna är behäftade med, dels på att medelvärdet för luftomsättningen inte är viktat med avseende på rumsvolymen. Vidare finns ett systematiskt fel i sambandet. En luftomsättning på 0,5 oms/h borde motsvara ungefär $0,35 \text{ l/sm}^2$ men i figuren motsvaras detta flöde av ungefär 0,7 oms/h. En förklaring till detta kan vara att frånluftflödet är under-skattat på grund av läckage i frånluftkanalerna mellan don och takanslutning, se kap 5.6.

Figur 5.23 Korrelation mellan resultat från mätningar av totala frånluftsflödet och luftomsättningen mätt med spårgas. Luftomsättningen (oms/h) är angett som ett medelvärde för kök, vardagsrum, och två sovrum.

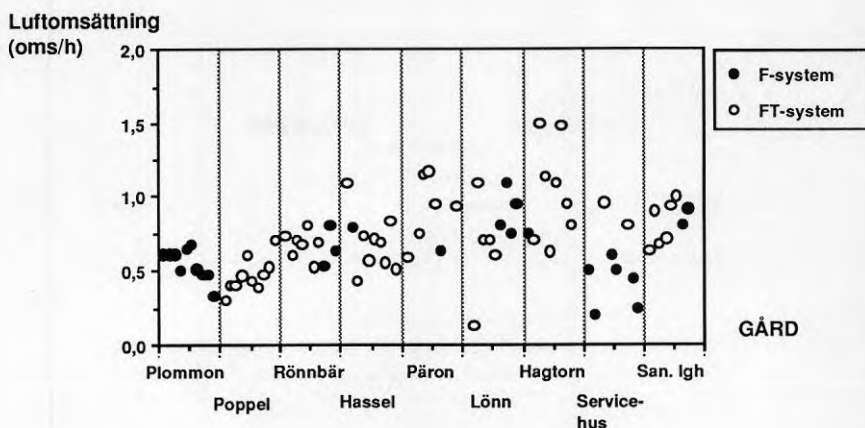
Slutligen har luftomsättningens variation med avseende på de två olika typerna av ventilationssystem, (F- och FT-system). Figur 5.24 visar att det inte fanns någon variation i luftomsättning som kan förklaras med de två olika ventilationssystemen.

Figur 5.24 Luftomsättningen variation med avseende på olika ventilationssystem (F, FT). Luftomsättningen anges som ett medelvärde för kök, vardagsrum och 2 sovrum. Resultaten visade att variationen i luftomsättning inte beror av typ av ventilationssystem.

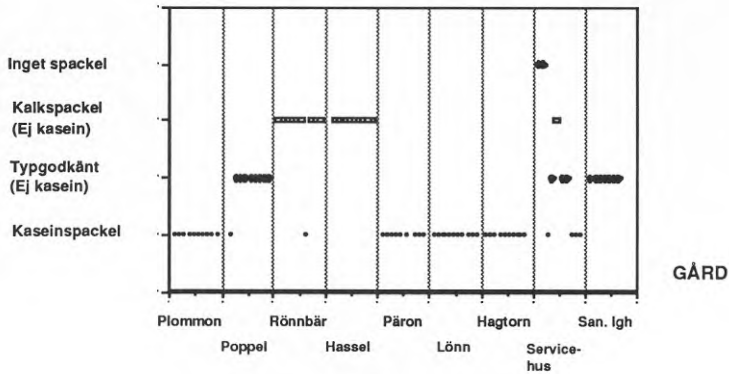
Materialanalyserna visade att det fanns tre olika spackel i de undersökta lägenheterna, se figur 5.25. Det kaseinhaltiga spacklet fanns i gårdarna Plommon, Päron, Lönn, Hagtorn och till viss del i Servicehuset samt i ett fall i Poppelgården. Ett vitt kaseinfritt kalkspackel fanns huvudsakligen i Rönnbär, Hassel samt i ett fall i Servicehuset. Det typgodkända kaseinfria spacklet fanns i Poppel och i sanerade lägenheter. Slutligen påträffades två lägenheter i Servicehuset utan spackel.

Figur 5.25 Typ av golvspackel i mätlägenheterna

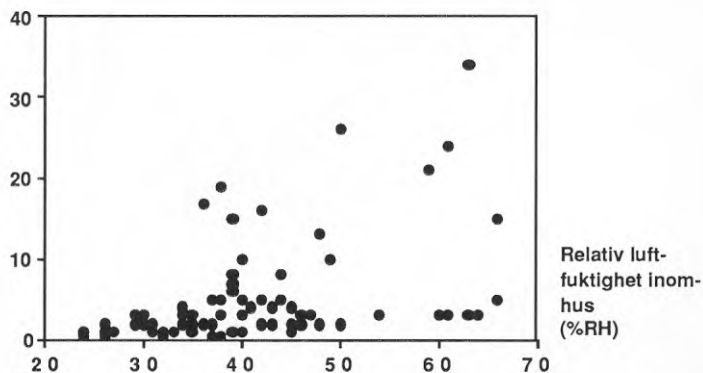
Figur 6.6 Samband mellan koncentrationen av 2-etylhexanol i inomhusluften och den relativa luftfuktigheten inomhus.

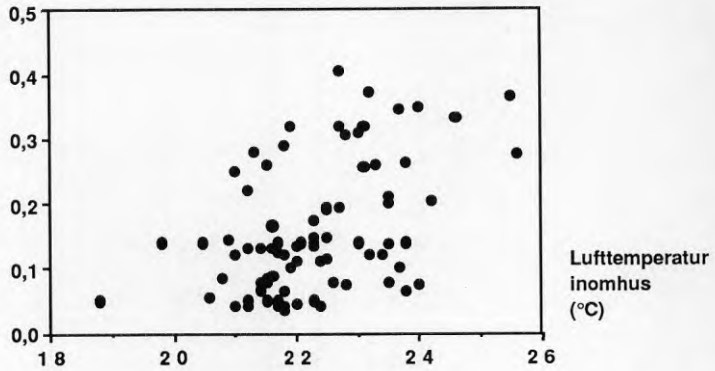
Andra undersökningar har visat på ett positivt samband mellan koncentrationen av flyktiga organiska ämnen i inomhusluften och lufttemperaturen inomhus, (Norbäck et al, 1990). Något sådant samband var svårt att finna i denna undersökning både när det gäller TVOC och 2-etylhexanol, se figur 6.7 och 6.8.

Figur 6.7 Samband mellan koncentrationen av TVOC i inomhusluften och lufttemperaturen inomhus.

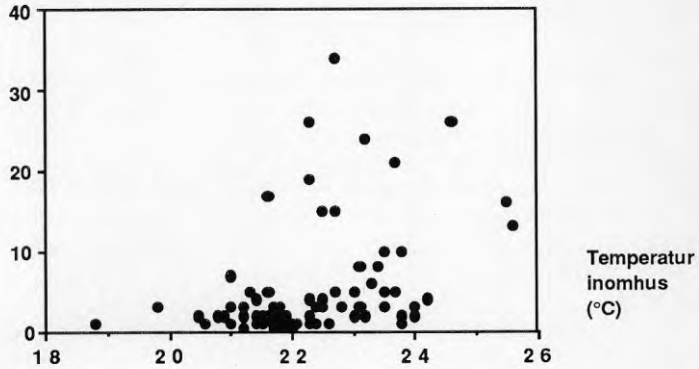
Figur 6.8 Samband mellan koncentrationen av 2-etylhexanol i inomhusluften och lufttemperaturen inomhus.
