Termografering. Mätningens betingelsers inverkan på värmebilder

Förstudie

Karl Tjernberg
Ernst Ödmansson

R86:1980

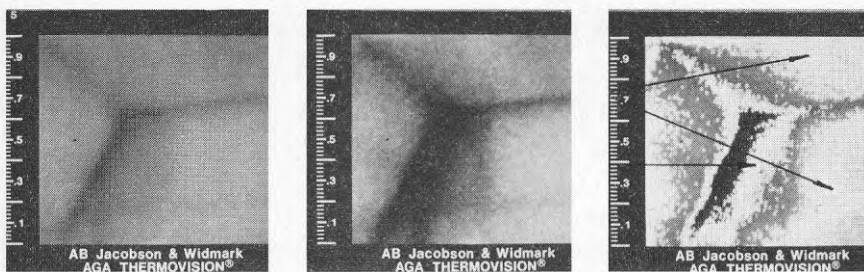
Figur 4.1 a - c

Mätning: 1 kl 12.00
 Sol: nej
 Δp : -1

t_i : 21,0 Δt : 1,0
 t_u : 19,5 V_l : 0,0
 t_r : 21,0
 t_f : 8,0

V_u : 0,5
 V_r : varierande

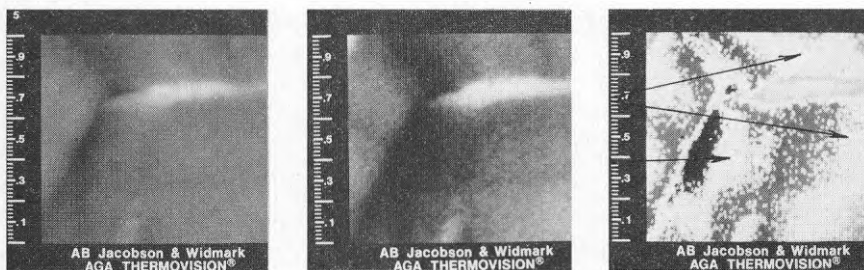
Figur 4.2 a - c

Mätning: 1 kl 15.40
 Sol: ja
 Δp : -10

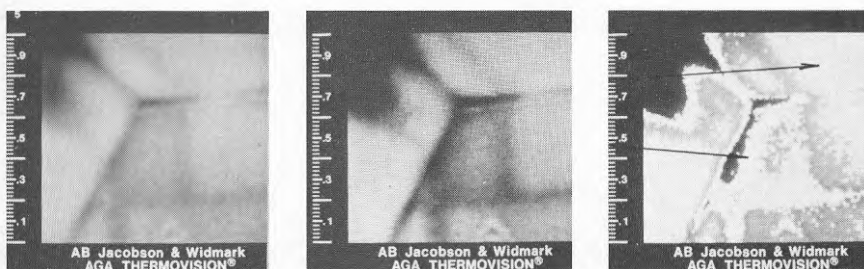
Figur 4.7 a - c

Mätning: 4 kl 10.10
Sol: nej
 Δp : -1

t_i : 22,0 Δt : 1,0
 t_u : 2,0 V_L : 0,2
 t_r : 20,5
 t_f : -1,0

V_u : ca 2,0
 V_r : mot snedtak

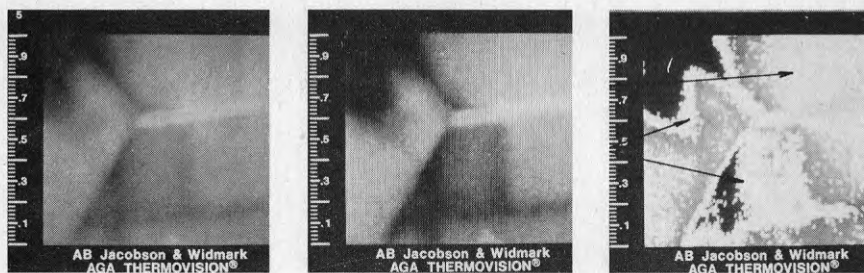
Figur 4.8 a - c

Mätning: 4 kl 12.30

Sol: nej

Δp : +5 t_i : 22,0 t_u : 3,0 t_r : 20,5 t_f : -1,0 Δt : 1,0 v_l : 0,2-0,5 v_u : ca 2,0 v_r : mot snedtak

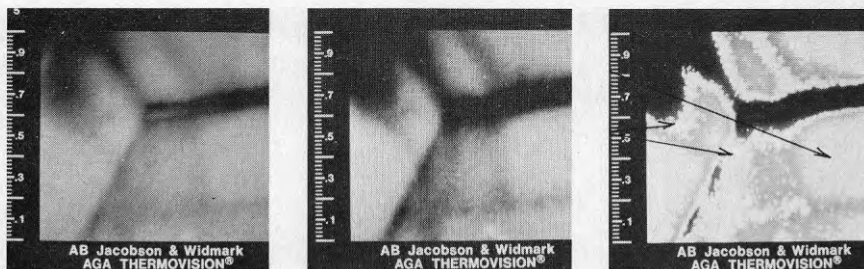
Figur 4.9 a - c

Mätning: 4 kl 13.50

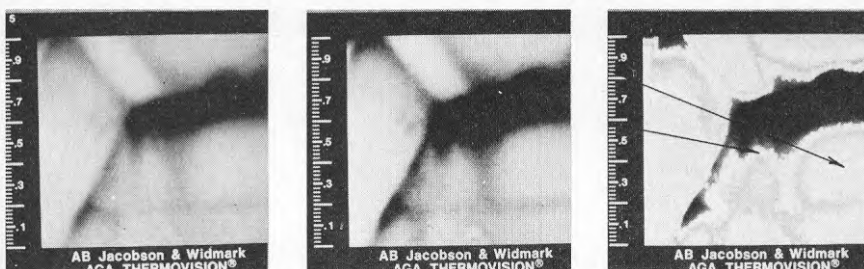
Figur 4.15 a - c

Mätning: 6 kl 15.00	t_i : 21,0	Δt : 1,0	V_u : 0,5
Sol: nej	t_u : -5	V_l : 1-2,0	V_r : varierande
Δp : -20	t_r : 18,5		
	t_f : -8,0

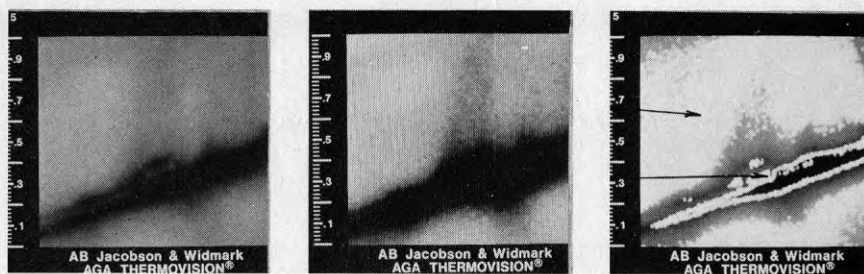
Figur 4.21 a - c

Mätning: 2 kl 17.50	t_i : 21,5	Δt : 2,5	V_u : 1-2,0
Sol: nej	t_u : 12,0	V_l : 0,2-0,6	V_r : mot mät punkt
Δp : -20	t_r : 21,0

Gemensamt för de tre bildserierna är att nedkylningseffekter vid golvljsten ganska lätt kan konstateras. Man bör dock observera den påfallande stora utseendeförändringen mellan undertrycksmätningarna vid 10 och 20 Pa.

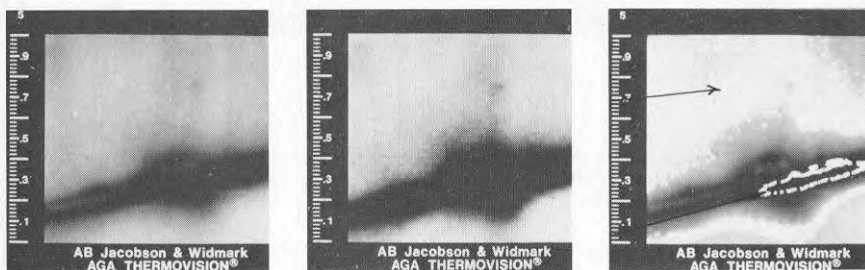
Figur 4.23 a - c

Mätning:	4 kl 14.00	t_i :	21,0	Δt :	5,5	V_u :	1-2,0
Sol:	nej	t_u :	3,0	V_l :	0,3-0,5	V_r :	mot mätpunkt
Δp :	-10	t_r :	20,0

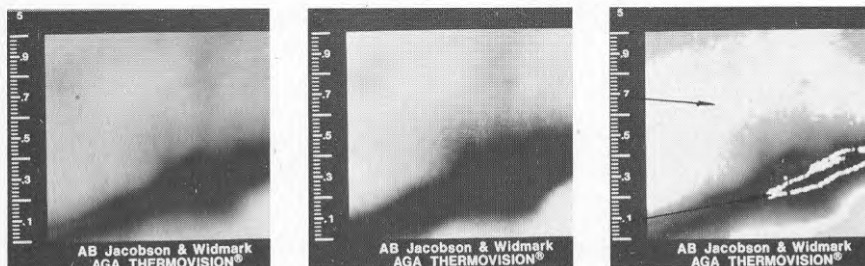
Figur 4.24 a - c

Mätning:	4 kl 16.00	t_i :	20,5	Δt :	5,5	V_u :	1-2,0
Sol:	nej	t_u :	2,0	V_l :	0,4-0,8	V_r :	mot mätpunkt
Δp :	-20	t_r :	19,0

Ökning av undertrycket i samband med små temperaturskillnader mellan ute- och inneluft förstärkte nedkylningseffekterna vid läckagestället mera än motsvarande tryckstegring vid stora temperaturskillnader. (Tendensen är tydlig även i de mätningar som utelämnats i denna redovisning.)

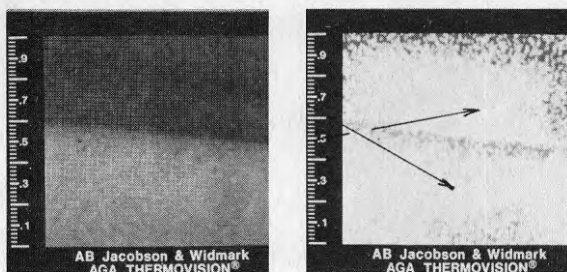
Figur 4.25 a - b

Mätning:	1 kl 12.20	t_i : 24,0	Δt : 0,5	V_u : 0,5
Sol:	ja	t_u : 19,5	V_l : -	V_r : varierande
Δp :	-1	t_r : 23,0

Termogrammen visar den temperaturfördelning som kunde konstateras när mätpunkten varit utsatt för solbestrålning under ca 3 timmar. Snedtaget har härvid antagit en något högre temperatur än anslutande hanbjälklag.

Vid över- respektive undertrycksmätningarna upptäcktes inga förändringar som kunde hänföras till de förändrade tryckförhållandena.

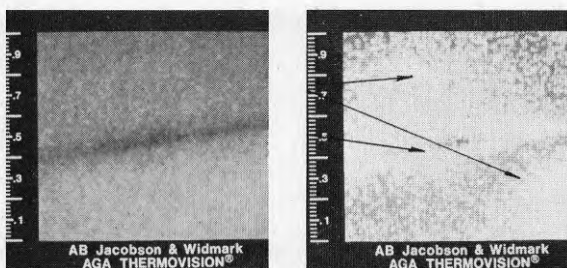
Figur 4.26 a - b

Mätning:	6 kl 11.40	t_i : 22,0	Δt : 0,5	V_u : 0,5
Sol:	nej	t_u : -5,0	V_l : -	V_r : varierande
Δp :	-2	t_r : 21,0

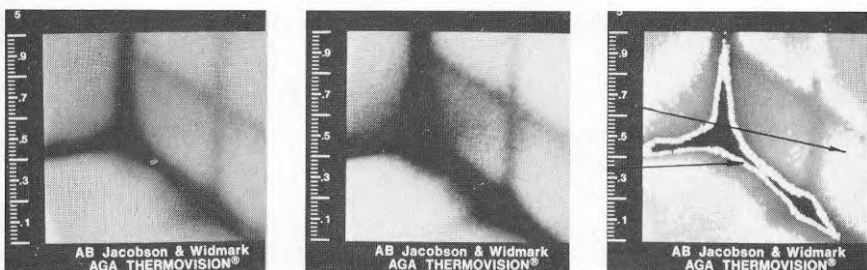
Figur 4.31 a - c

Mätning:	2 kl 12.30	t_i :	22,0	Δt :	2,5	V_u :	1-2,0
Sol:	ja (svag)	t_u :	13,0	V_l :	0,2-0,3	V_r :	mot mätpunkt
Δp :	-2	t_r :	21,0

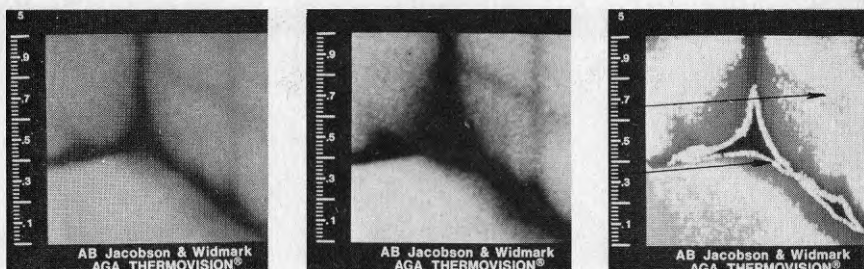
Figur 4.32 a - c

Mätning:	2 kl 16.10	t_i :	20,5	Δt :	2,5	V_u :	1-2,0
Sol:	ja (svag)	t_u :	12,5	V_l :	0,5-1,5	V_r :	mot mätpunkt
Δp :	-10	t_r :	20,0

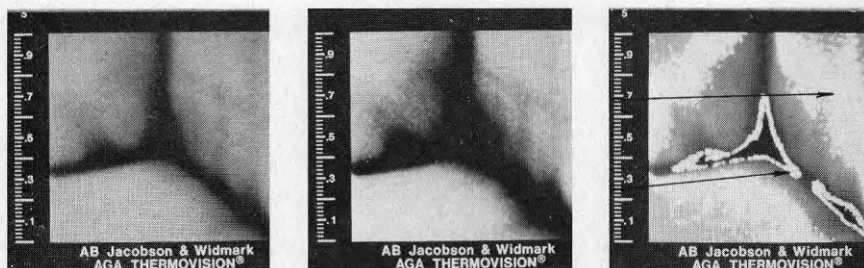
Figur 4.33 a - c

Mätning:	2 kl 17.30	t_i :	20,5	Δt :	3,5	V_u :	1-2,0
Sol:	ja (svag)	t_u :	12,0	V_l :	0,5-2,0	V_r :	mot mätpunkt
Δp :	-20	t_r :	20,0

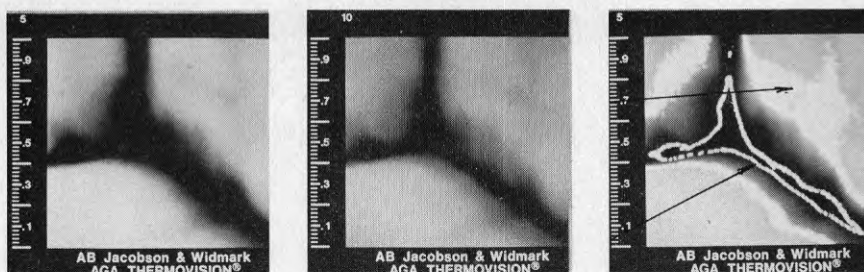
Figur 4.37 a - c

Mätning:	4 kl 15.40	t_i :	21,0	Δt :	6,0	V_u :	1-2,0
Sol:	nej	t_u :	2,0	V_L :	1-3,0	V_r :	mot mätpunkt
Δp :	-20	t_r :	19,5

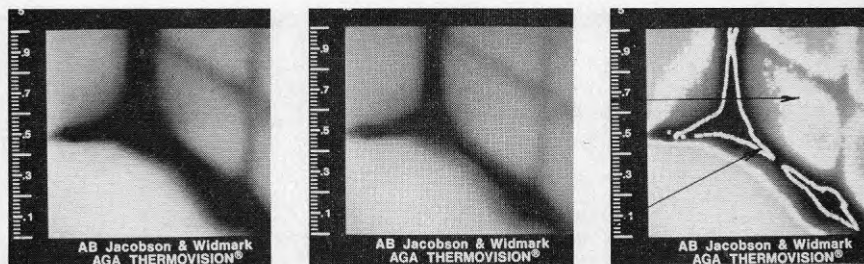
Figur 4.38 a - c

Mätning:	6 kl 11.50	t_i :	22,0	Δt :	5,0	V_u :	0,5
Sol:	nej	t_u :	-5,0	V_L :	0,2-0,6	V_r :	varierande
Δp :	-3	t_r :	21,0

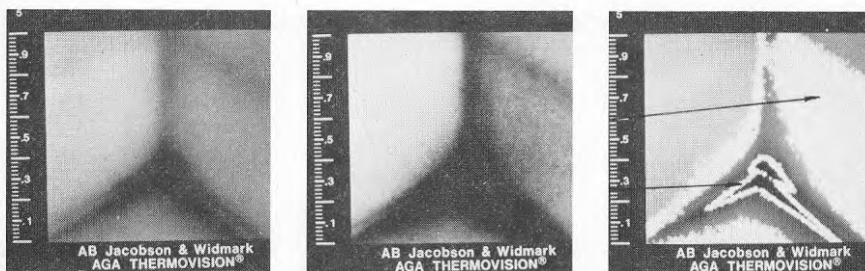
Figur 4.45 a - c

Mätning:	2 kl 12.50	t_i :	21,5	Δt :	2,5	V_u :	1-2,0
Sol:	ja	t_u :	13,0	V_l :	0,2	V_r :	mot stödbensvägg
Δp :	-1	t_r :	20,0

Här erhöills trots solbestrålning av sydöstfasaden, redan vid "normaltrycksmätningen" tydliga nedkylningseffekter p.g.a. luftinläckning. (Observera aktuella vindförhållanden)

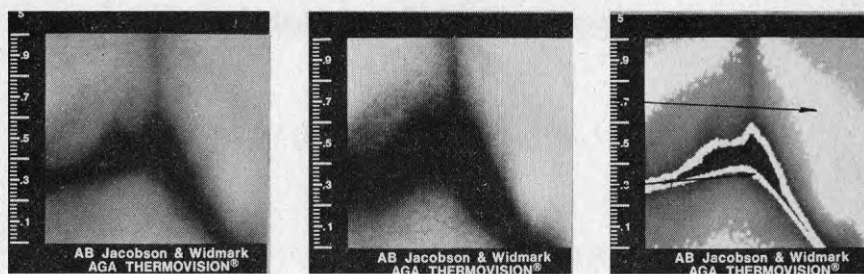
Figur 4.46 a - c

Mätning: 2 kl 17.10 t_i : 21,5 Δt : 3,0 V_u : 1-2,0
 Sol: ja t_u : 12,0 V_l : 0,2-0,8 V_r : mot stödbensvägg
 Δp : -20 t_r : 20,5

Vid undersökningsmätningarna, här representerade av 20 Pa, erhöills en gradvis förstärkning av nedkylningarna.

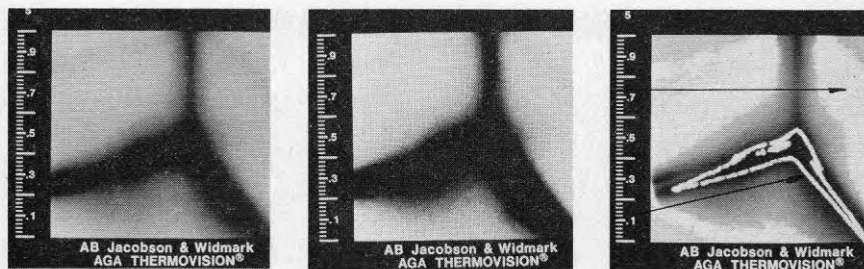
Figur 4.47 a - c

Mätning: 5 kl 10.50 t_i : 22,5 Δt : 5,0 V_u : ca 2,0
 Sol: nej t_u : 6,0 V_l : 0,2-0,3 V_r : snett mot mätpunkt
 Δp : -2 t_r : 21,0

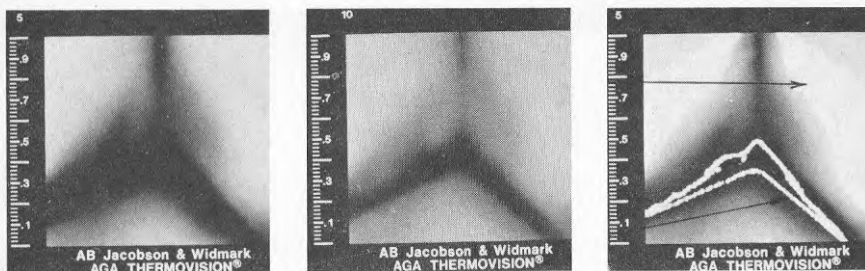
Figur 4.48 a - c

Mätning: 5 kl 14.30

Sol: nej

Δp : -10 t_i : 20,5 t_u : 6,0 t_r : 19,5 Δt : 6,5 V_l : 0,2-0,5 V_u : ca 2,0 V_r : snett mot mätpunkt

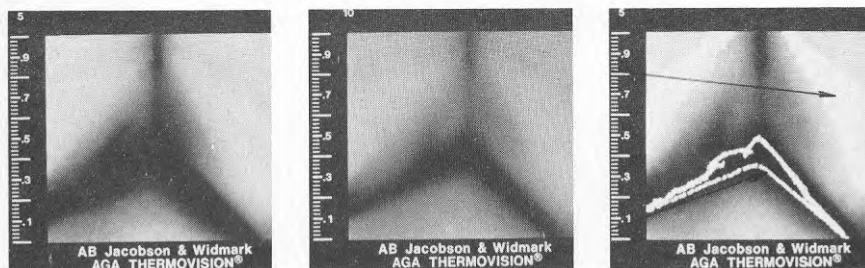
Figur 4.49 a - c

Mätning: 5 kl 15.10

Vid liten temperaturskillnad (inne-ute) och samtidig solbestrålning erfordrades relativt stort undertryck innan luftinläckning kunde upptäckas.

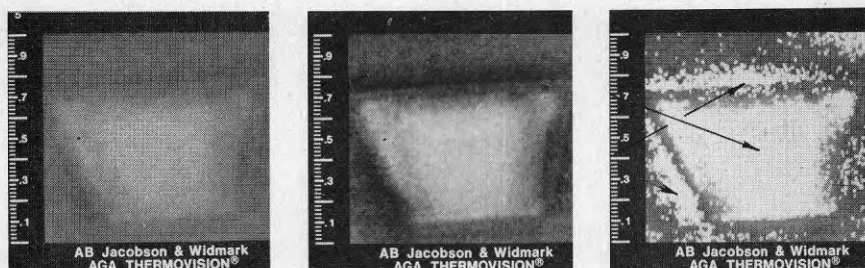
Figur 4.50 a - c

Mätning: 1 kl 12.40
 Sol: ja
 Δp : 0

t_i : 23,0 Δt : 1,0
 t_u : 27,0 V_l : 0,0
 t_r : 24,0

V_u : -
 V_r : -

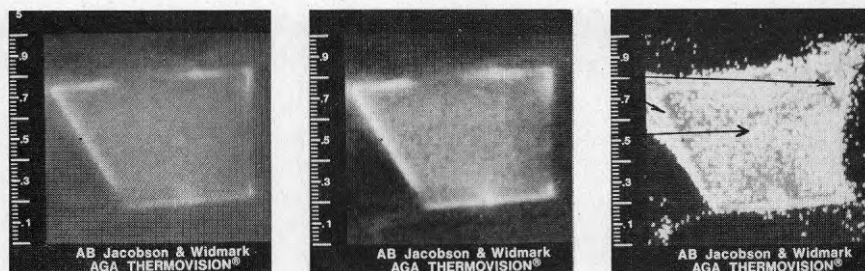
Figur 4.51 a - c

Mätning: 1 kl 16.20
 Sol: ja
 Δp : -10

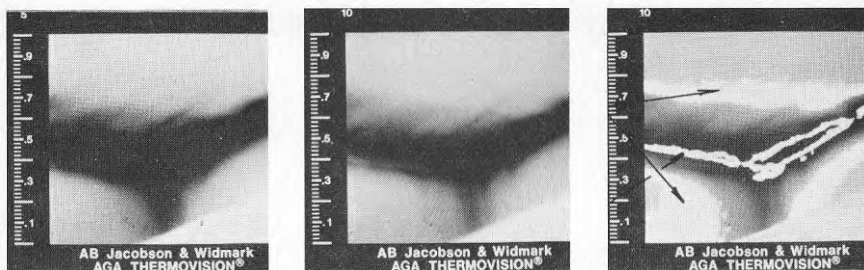
Figur 4.69 a - c

Mätning:	6 kl 14.40	t_i :	17,5	Δt :	10,5	V_u :	0,5
Sol:	nej	t_u :	-5,0	V_l :	1,5-3,5	V_r :	varierande
Δp :	-20	t_r :	14,5

Påtagliga förstärkningar av nedkylningseffekter runt läckage-stället erhöles endast vid mätning 1. Denna mätning uppvisar de minsta skillnaderna mellan inne- och utetemperaturerna. Vid mätningen med de största temperaturskillnaderna (ute-inne) gav stegring av undertrycket minskade temperaturskillnader i isothermbilden.

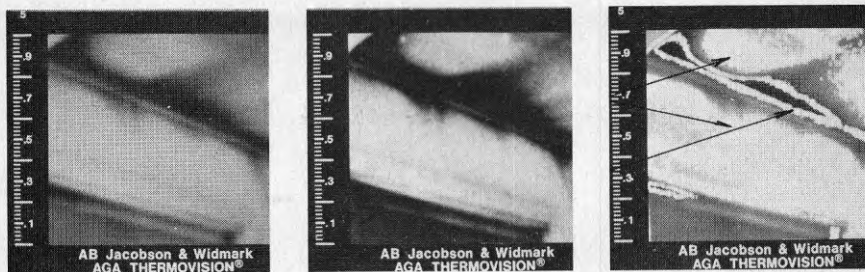
Figur 4.75 a - c

Mätning: 2 kl 15.30
 Sol: nej
 Δp : -10

t_i : 19,0 Δt : 3,0 V_u : 1-2,0
 t_u : 12,5 V_l : 0,2-1,0 V_r : från mät punkt
 t_r : 18,5

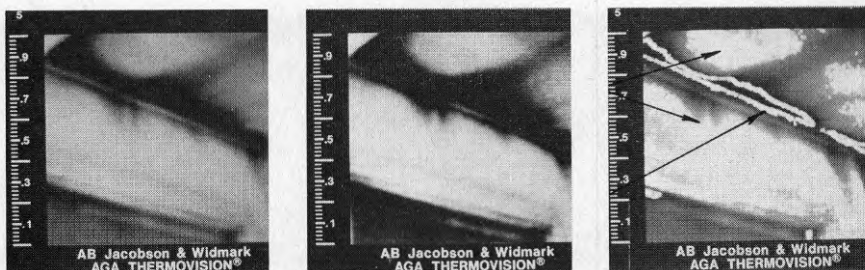
Figur 4.76 a - c

Mätning: 2 kl 18.10
 Sol: nej
 Δp : -20

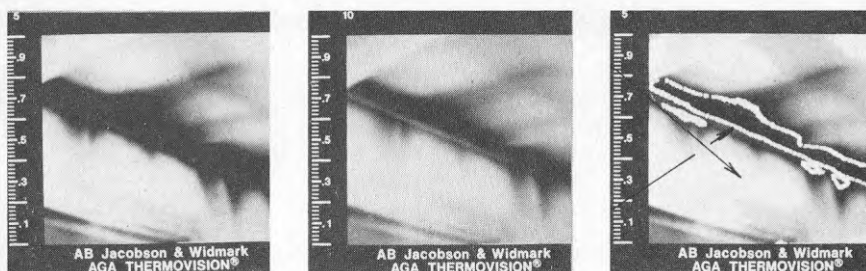
Figur 4.82 a - c

Mätning:	6 kl 14.50	t_i :	17,0	Δt :	8,0	V_u :	0,5
Sol:	nej	t_u :	-5,0	V_l :	0,5-1,7	V_r :	varierande
Δp :	-20	t_r :	13,5

De kraftiga sänkningarna av "referenstemperaturen" (t_r) är en följd av långvarig och omfattande inläckning av kall uteluft.

Samtliga delmätningar visar kraftiga nedkylningar vid takvinkel. Att nedkylningarna är så påfallande redan vid normaltrycksmätningen (jämfört med mätning 2 och 5) torde främst bero på skillnader i vindförhållanden.

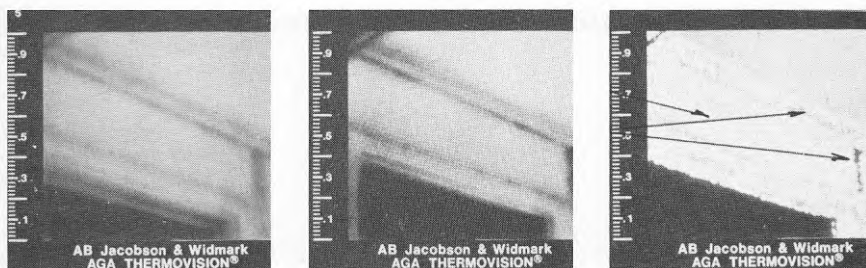
Figur 4.83 a - c

Mätning:	1979-12-05	t_i :	20,5	Δt :	0,0	V_u :	>3,0
Sol:	nej	t_u :	3,0	V_l :	0,1	V_r :	från mätpunkt
Δp :	-5	t_r :	19,0		utåt

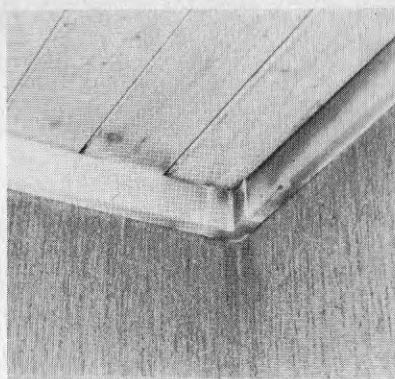
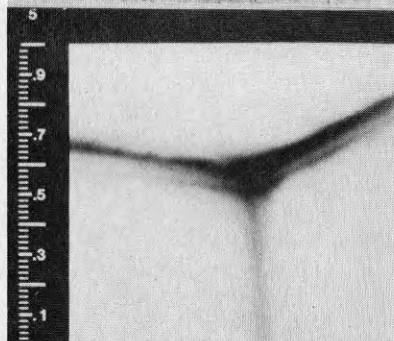
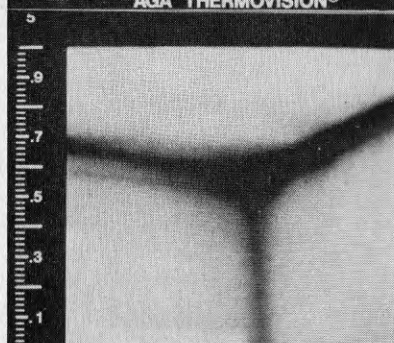
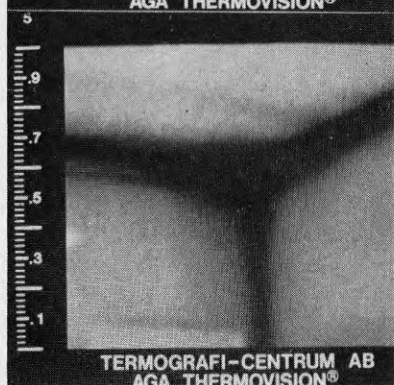
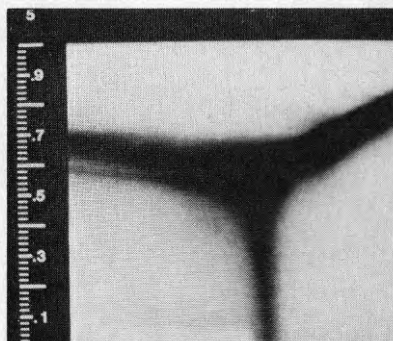
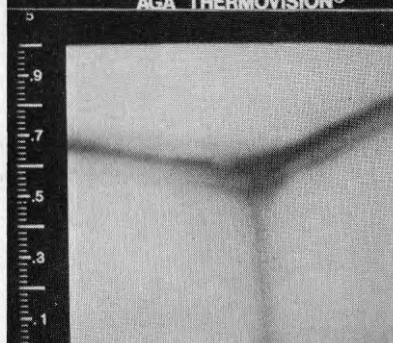
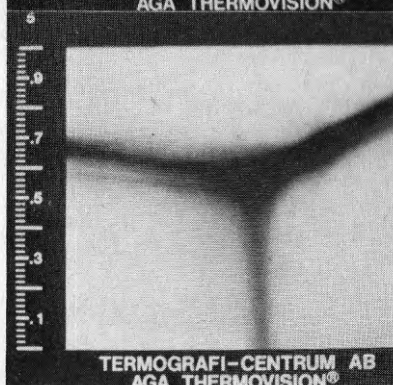
Termogrammen avser mätpunkt 7.

Nedanstående termogram visar vikten av en korrekt kamerainställning. Samtliga bilder är exponerade vid samma mättilfälle men med skilda inställningar av "brightness" och "contrast".
