R168:1980

Vegetation på takterrasser

Växtekologiska, klimatologiska och tekniska problem och förutsättningar

Tore Hjelte
Göran Karlsson
Kenneth Lorentzon

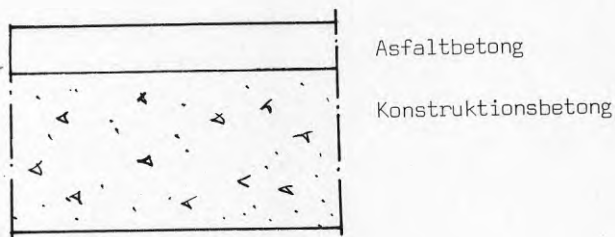
Detta utförande gav och ger fortfarande problem med läckor.

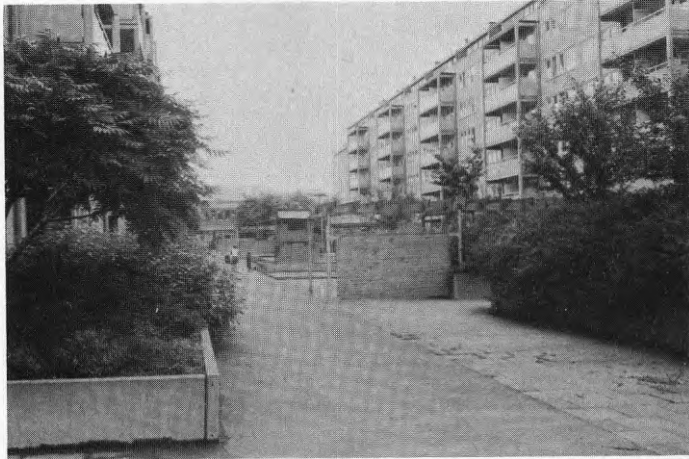
3.4.1 Landalagången

Landalagången ligger i stadsdelen Landala som tillhör Göteborgs centrala delar. Området består av två långsmala 6-vånings lamellhus och en mellanliggande gård. Husen, som byggdes 1971-72, ägs av det allmännyttiga bostadsbolaget Göteborgs Bostads AB. Lägenheterna upplåts med hyresrätt.

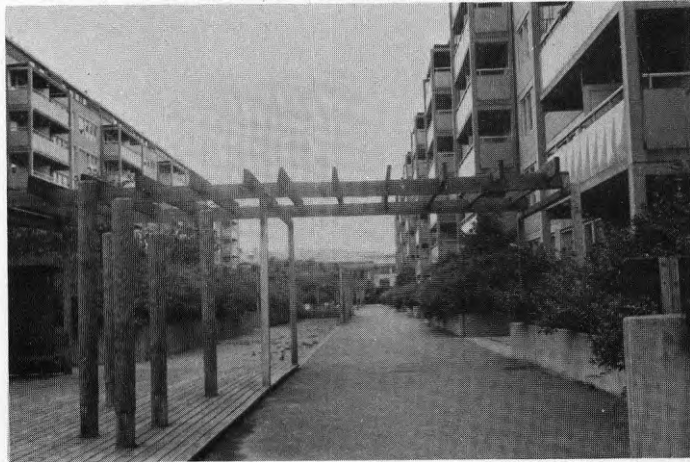
Hela den långsmala gården utgörs av en takterrass som ligger ovanpå ett stort parkeringsgarage. I mitten av gården och utmed fasaderna finns relativt stora planteringsytor med träd och buskar. Mellan dessa planteringsytor finns asfaltgångar och ett par större öppna ytor med trätrall/Btg-plattor. En stor sandyta för sand- och redskapslek är placerad i gårdens "mittparti". Över vissa delar av sittplats- och lekytorna finns pergolor och skärmtak. Stora ventilationstrummor med fläktar är placerade i mittenområdets planteringsytor.

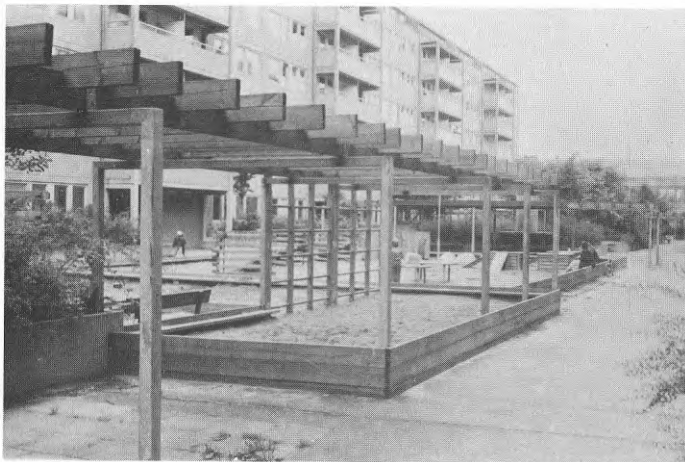
Området ligger i ren stadsmiljö vilket ger en förhöjd medeltemperatur på ca. 1-2 grader. Yttemperaturen på gården blir mycket hög under varma soliga dagar eftersom de flesta ytorna består av asfalt, sand och Btg-plattor. Detta kompenseras till viss del genom att det finns ganska stora ytor med trätrall. Den höga yttemperaturen förstärks genom att gården tillförs mycket reflekterad solstrålning från de tätt placerade husen. Möjligheten till att få skugga är ganska god eftersom det både finns träd och pergolor som skuggar. De stora planteringsytorna och det välutvecklade växtmaterialet medför att vegetationen har stor klimatförbättrande påverkan.

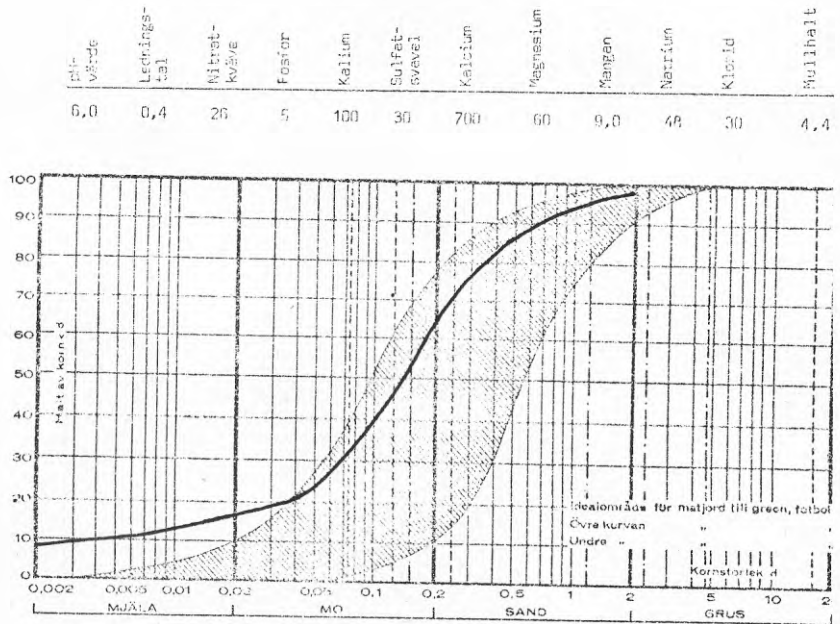
Något lågt pH och framförallt lågt fosfor. Övriga värden i underkant av de rekommenderade. Detta kräver tillskott av kalk och fullgödsel.

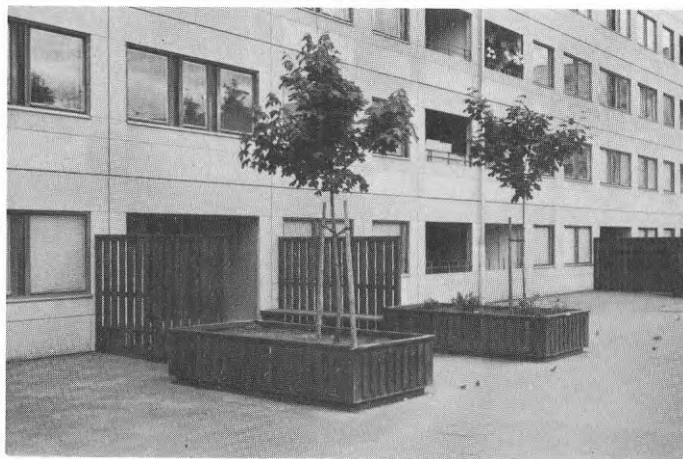
Här mötte vi den mest misslyckade miljön som kan sägas vara ett monument över sextiotalets politiskt genomdrivna bostadsbyggande. Höga långa lamellhus med släta väggar, stora hårdgjorda ytor, små planteringskärl och en proportionellt stor förslitning ger växterna dåliga odds. Placeringen av kärlden runt lekplatser och piskställ befrämjar visserligen strävandena för lä, men växterna är alldeles för låga för att ge förväntad effekt. Hyfsade värden för en rad av växterna, t.ex. oxel

ask, brudspirea och rynkoxbär (snart tyvärr förbjuden). Möjligheterna till en förbättring kräver här ett nytänkande med en ändring från fasta kärl till markanslutna större grönytor. Detta för att kunna ge en illusion av en god vistelsemiljö. Det krävs också stora träd som dels minskar uppvärmningen av markytan och dels skänker skugga och lä.

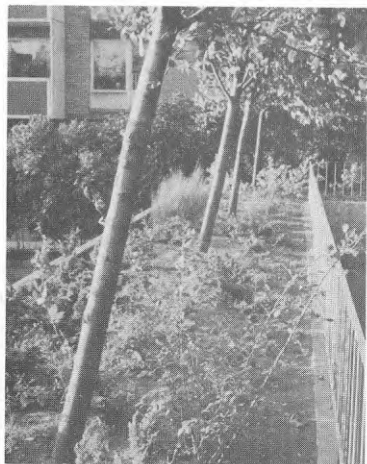
Svårt med etablering i utsatta vindlägen.

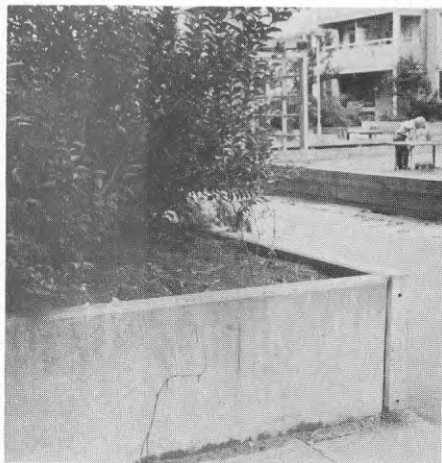
Kanteffekten är störst i hörnen.

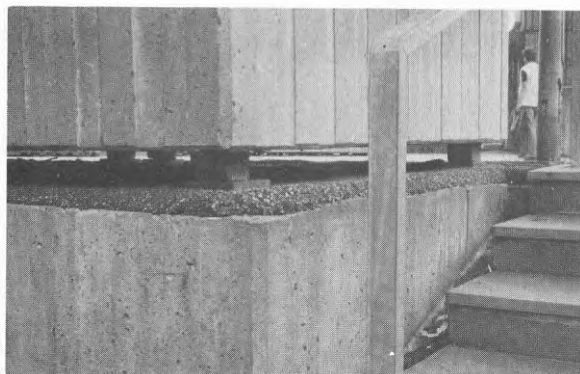
Planteringslådor på "ben" bör undvikas eftersom man då också får en kraftig avkylning underifrån.
