R127:1980

SOLFÄNGARES HÅLLBARHET

Erfarenheter från besiktning av
solvärmeanläggningar 1979-1980

Knut-Olof Lagerkvist
Hans Wennerholm

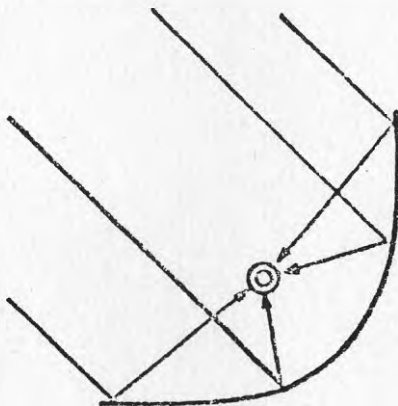
Med hjälp av elektronisk reglerutrustning ställer de paraboliska spegelrännorna in sig vinkelrätt mot det infallande solljuset.
