Åldras ljudisoleringen?

R46:1993

Clara Göransson

**Denna rapport hänför sig till forskningsanslag 920138-9
från Byggforskningsrådet till Statens Provningsanstalt,
Akustik, Borås.**

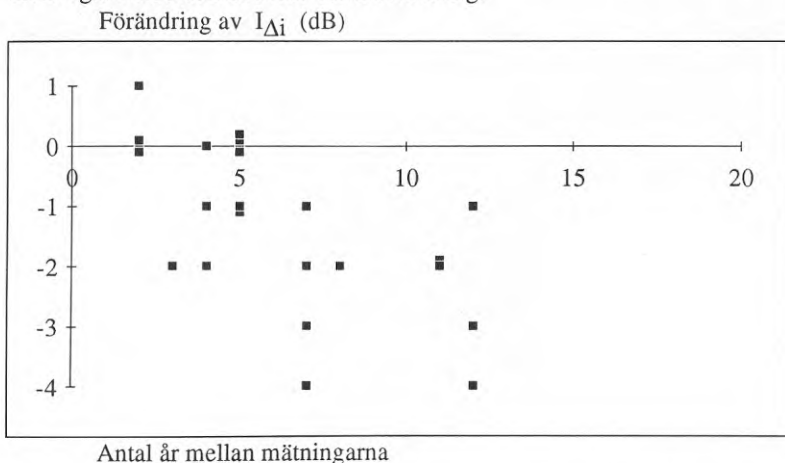
Figur 1. Laboratoriemätning av arkiverade mattor, vertikal riktning. Förändring av $I_{\Delta i}$ (y-axeln) som funktion av antal år mellan mätningarna (x-axeln). Samtliga mattprover har varit arkiverade i SPs arkiv och ej varit utsatta för normal användning. Förändringar inom ± 1 dB anses ligga inom mätmetodens noggrannhet (snabbtest) medan förändringar större än 1 dB antas vara signifikanta.

Av figurerna ovan kan man utläsa att det har skett en förändring av de stegljudsdämpande egenskaperna för många av produkterna då de åldrats. När man tittar på $I_{\Delta i}$ är det förändringar på maximalt 4 dB det är fråga om. Medelförsämringen inom det standardiserade frekvensområdet, 100 - 3150 Hz, är något större, upp till 6 dB. Om man endast beaktar det högre frekvensområdet där golvbeläggningen har sin största effekt blir försämringen ännu större. I figur 3 visas en typisk försämring per ters för ett mattprov vars $I_{\Delta i}$ försämrats 3 dB.

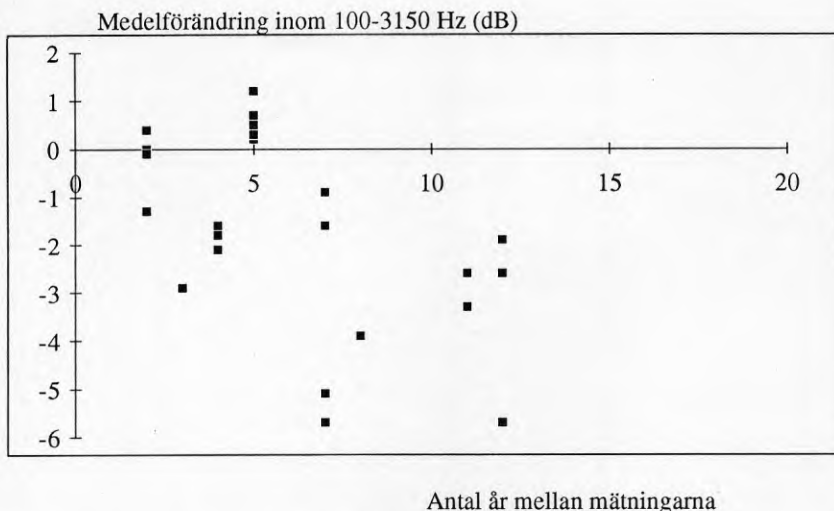
Figur 2. Laboratiemätning av arkiverade mattor (avser vertikal riktning). Medelförändring inom frekvensområdet 100-3150 Hz som funktion av antal år mellan mätningarna. Samtliga mattprover har varit arkiverade i SPs arkiv och ej varit utsatta för normal användning. Förändringar inom ± 1 dB anses ligga inom mätmetodens noggrannhet (snabbtest, se kap 3.1) medan förändringar större än 1 dB antas vara signifikanta.

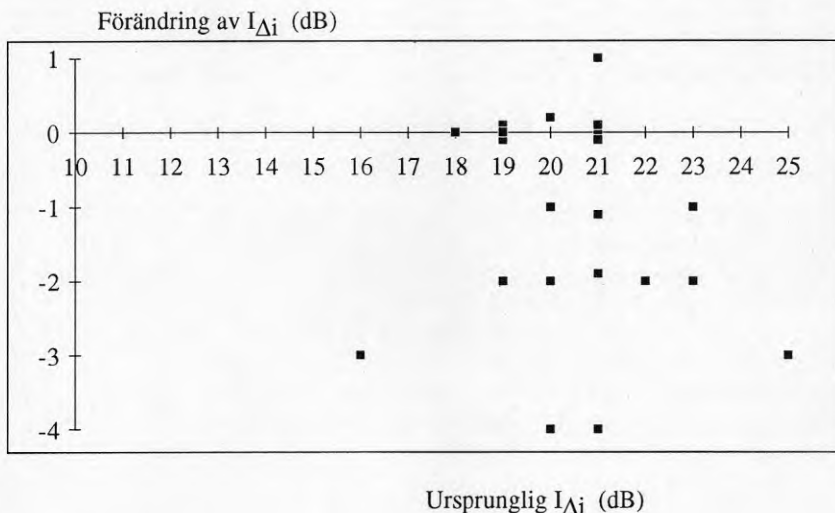
Vi har också undersökt om man kan förvänta sig att plastmattor med hög dämpning försämras mera än de med lägre dämpning. I diagrammet nedan representerar $I_{\Delta i} = 21$ dB det högsta kravet enligt både SBN 80 och NR1 (Boverkets nybyggnadsregler). I figuren jämförs förändringen av $I_{\Delta i}$ mot det ursprungliga $I_{\Delta i}$. Figuren visar att man inte har anledning att förvänta sig en större försämring bland mattor med högre dämpning än för mattor med mera måttlig dämpning.

Figur 4. Laboratiormätning av arkiverade mattor. Förändring av $I_{\Delta i}$ jämförs med det ursprungliga $I_{\Delta i}$ för mattor av olika ålder. Samtliga mattprover har varit arkiverade i SPs arkiv och ej varit utsatta för normal användning. Man kan inte se något samband som tyder på att mattor med högre dämpning skulle vara mera benägna att försämras än mattor med lägre dämpning.

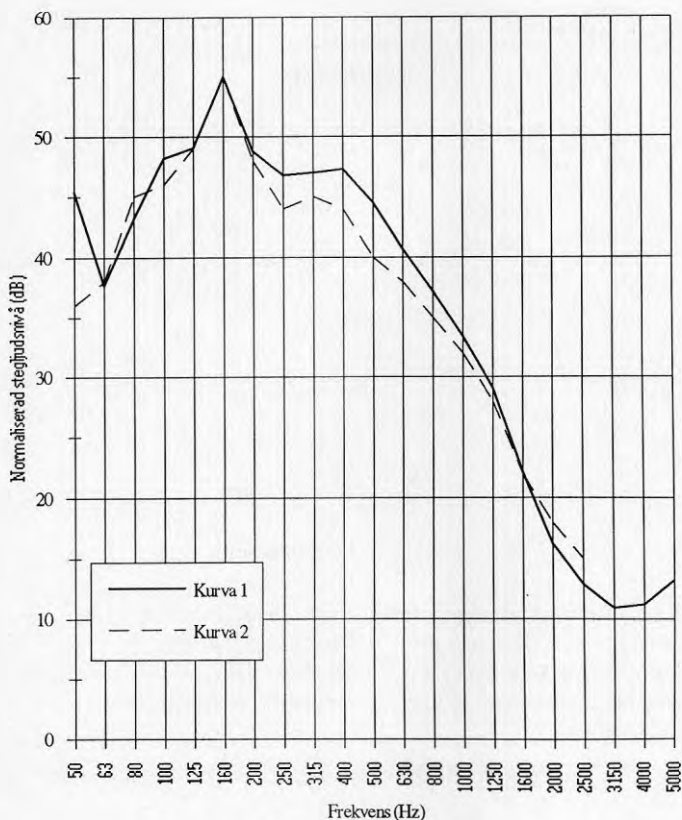
Figur 7. Diagrammet visar det fall då sammanfattningsvärdet $L_{n,w}$ var exakt lika efter 4 år (Kurva 1 representerar mätningen efter 4 år och kurva 2 mätning vid nybyggnad).

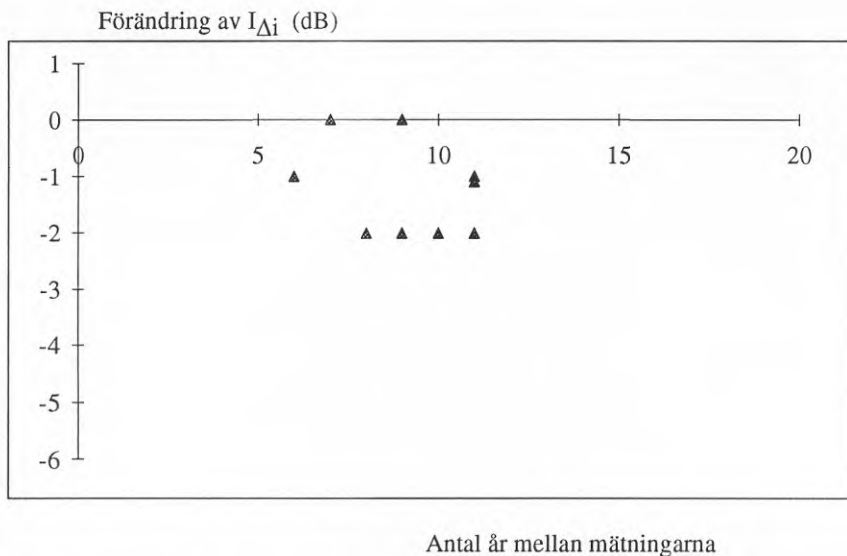
Vi har utfört mätningar i laboratoriet på arkiverade linoleummattor som visar att försämringen ej är lika kraftig för linoleum som för plastmattor. Detta resultat grundar sig dock på ett färre antal provobjekt än för plastmattor. Av diagrammet nedan ser man att försämringen ej överskridit 2 dB för någon av de provade arkivmattorna. (Förändringar inom ± 1 dB anses även för dessa mätningar ligga inom felmarginalen.) Samtliga mätningar avser vertikal riktning.

Figur 8. Mätningar på arkiverade linoleummattor (med olika dämpande skikt). Samtliga mattprover är från SPs arkiv och har ej varit utsatta för "normalt" slitage. Förändringar inom ± 1 dB anses ligga inom mätmetodens noggrannhet (snabbtest, se kap 3.1) medan förändringar större än 1 dB anses signifikanta.

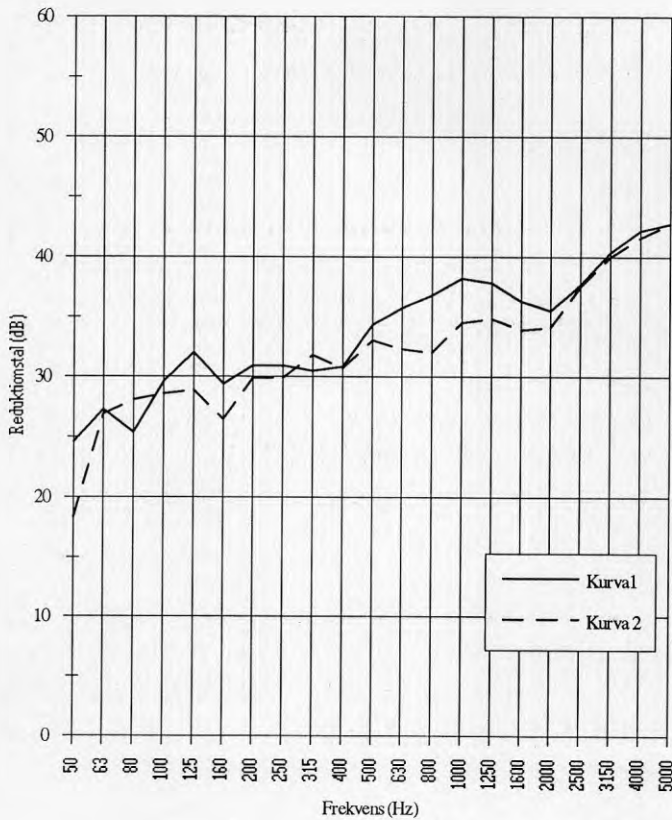
Provobjekt: Tamburdörr ljudklass 30 dB
Mätplats: Lövskogsgatan 28 Alingsås

Resultat: Kurva 1: mätning 1992-12-03, normalt montage
Kurva 2: mätning 1988-10-04, normalt montage

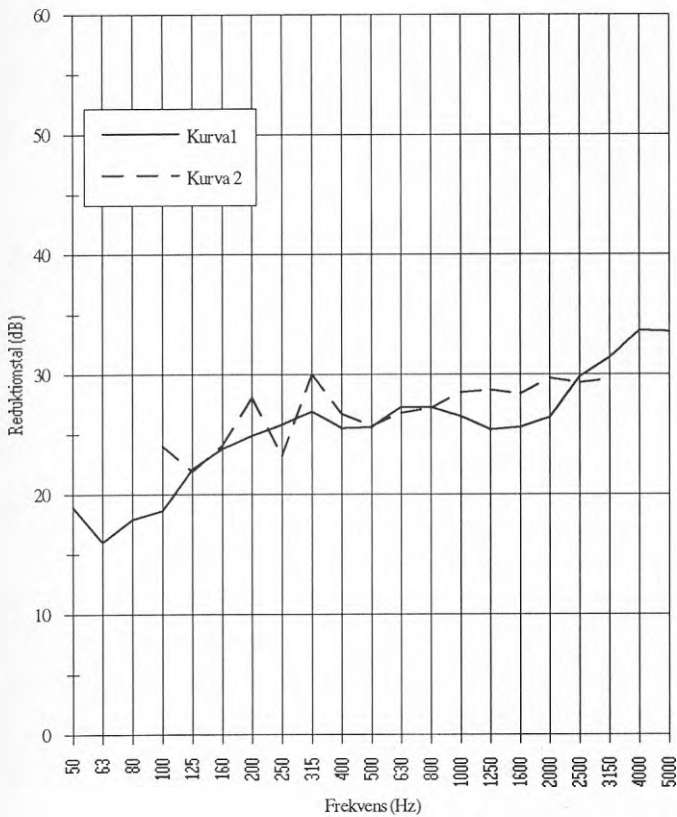
För dörren i diagrammet ovan har medelreduktionstalet försämrats 1,2 dB på 14 år. Dörren uppfyller dock fortfarande 25 dB-kravet. Det var endast gummitröskeln som var något nedtrampad som gav ett tecken på att dörren varit i bruk ett antal år.

Provobjekt: Kontorsdörr ljudklass 25 dB
 Mätplats: Borås Lasarett Försörjningscentral rum 2270-korridor

Resultat: Kurva 1: mätning 93-01-20, normalt montage
 Kurva 2: mätning 79-10-24, normalt montage

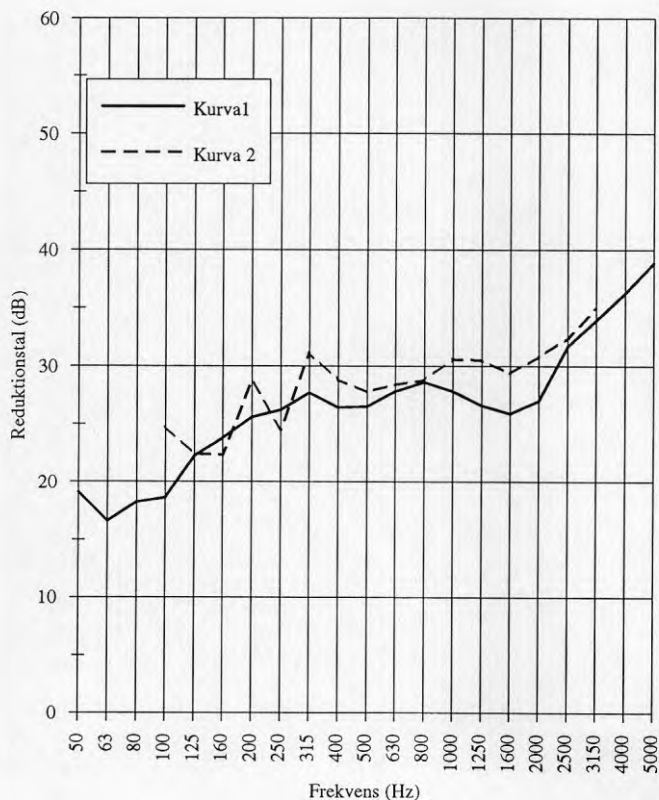
Provobjekt: Kontorsdörr i ljudklass 25 dB
Mätplats: Borås Lasarett Försörjningscentral rum 2270-korridor

Resultat: Kurva 1: mätning 93-01-20, tejptätad mellan dörrblad och karm på korridorssidan
Kurva 2: mätning 79-10-24, tejptätad mellan dörrblad och karm

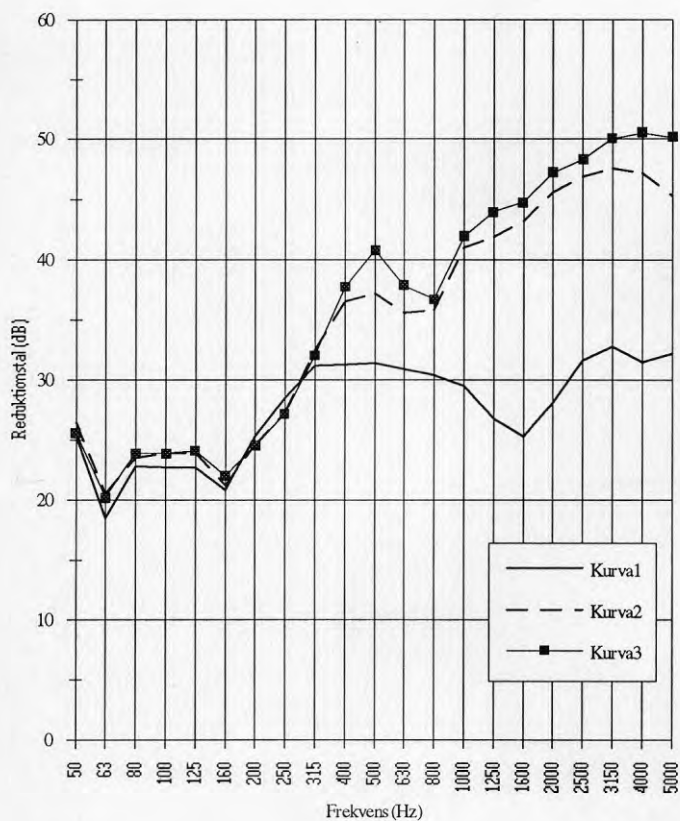
Figur 12 visar att dörren har ett stort ljudläckage via tätningslisten. Medelreduktionstalet höjdes från 28,1 dB till 35,3 dB då tätningslisterna tejptätades. Ett "normalt" läckage via tätningslisterna ligger på ca 1,5-2 dB. Detta innebär i praktiken att genom ett byte till nya tätningslister kan man nå ett R_{medel} över 30,0 dB vilket är kravet för en ny tamburdörr. Vi kan också konstatera att läckaget via brevinkastet är måttligt då brevinkastet tejptätades höjdes R_{medel} med ca 1 dB. Detta får anses vara "normalt" läckage även för ett nytt brevinkast.

Resultat: Kurva 1: normalt montage
Kurva 2: tejptätade tätningslister
Kurva 3: tejptätade tätningslister + brevinkast

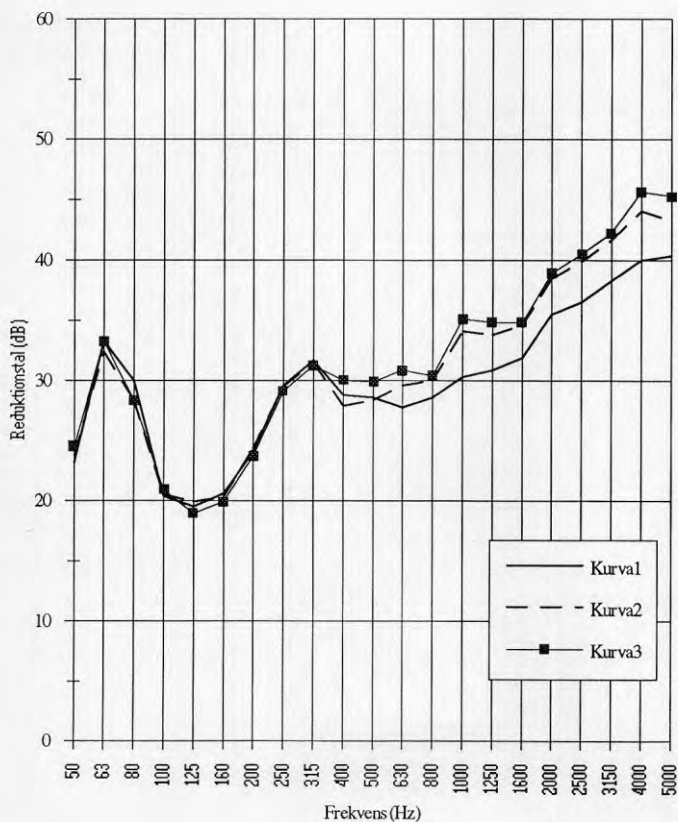
Av mätningarna i tabell 4 kan man konstatera att tätningslister och brevinkast är de detaljer på en dörr som vanligen ger upphov till ljudläckage då de åldras. Det är endast dörren i lägenhet 28 som avviker, den klarar precis $R_m = 30$ dB med tejptätade lister! Här kan man t ex misstänka att dörrbladet i någon detalj är annorlunda än de övriga provade dörrarna.

Mätplats: Våglängsgatan 17 lägenhet 28 Mätdatum: 930607
30 dB dörr monterad vid husets nybyggnad 1972

Resultat: Kurva 1: normalt montage
Kurva 2: Tejptätade tätningslister på båda sidor.
Kurva 3: Tejptätade tätningslister på båda sidor samt brevinkast

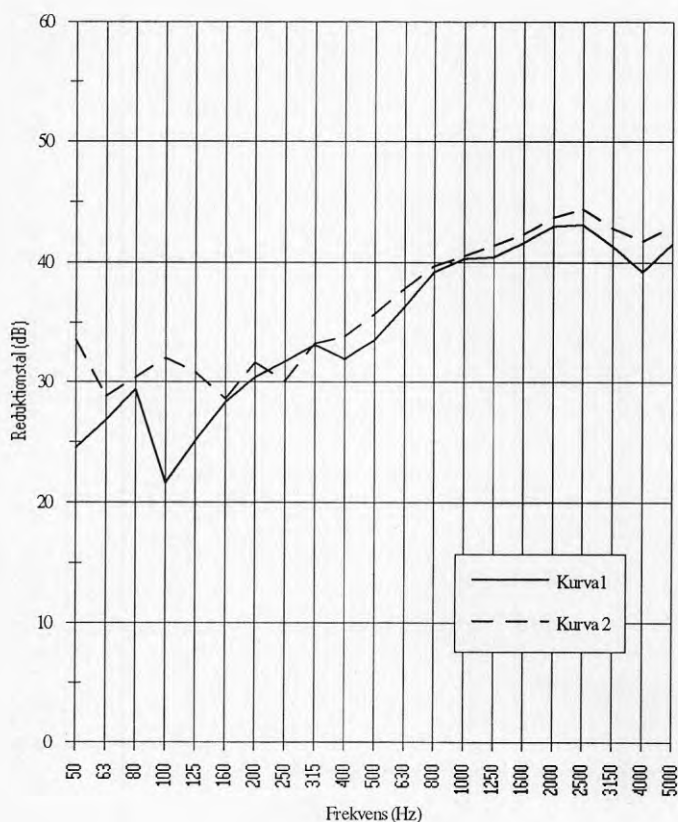
Mätplats: SP Dörrlab

Resultat: Kurva 1: Mätning 1993-01-07, dörrbladets vikt 68,5 kg
Kurva 2: Mätning 1991-03-25, dörrbladets vikt 68,5 kg

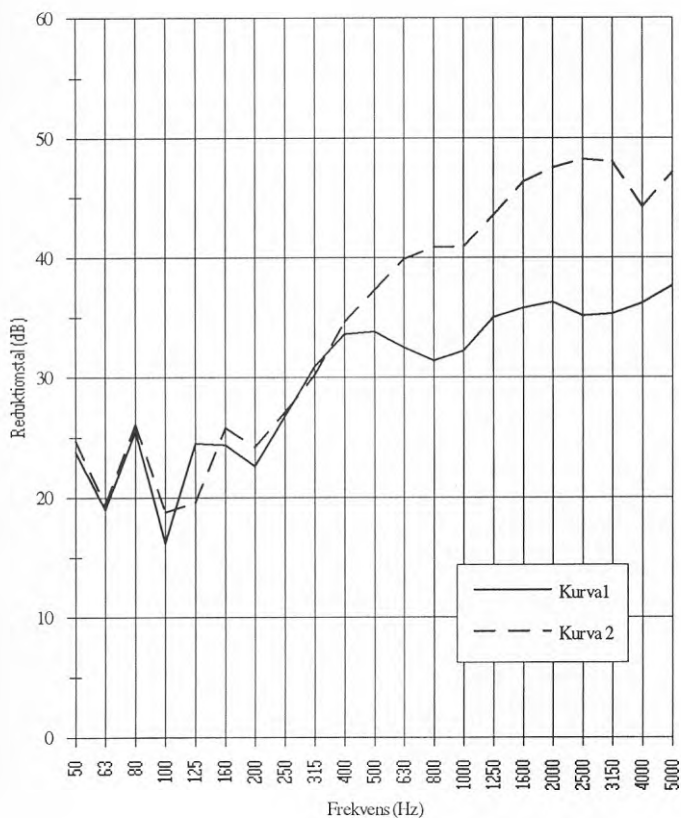
Mätobjekt: Träffönster typ 2+1 demonterat från husfasad för kontrollmätning med befintliga tätlistor (4 år gamla)

Resultat: Kurva 1 Befintligt fönster (med befintliga lister) från fasad
Kurva 2 Befintligt fönster med nya tätlistor

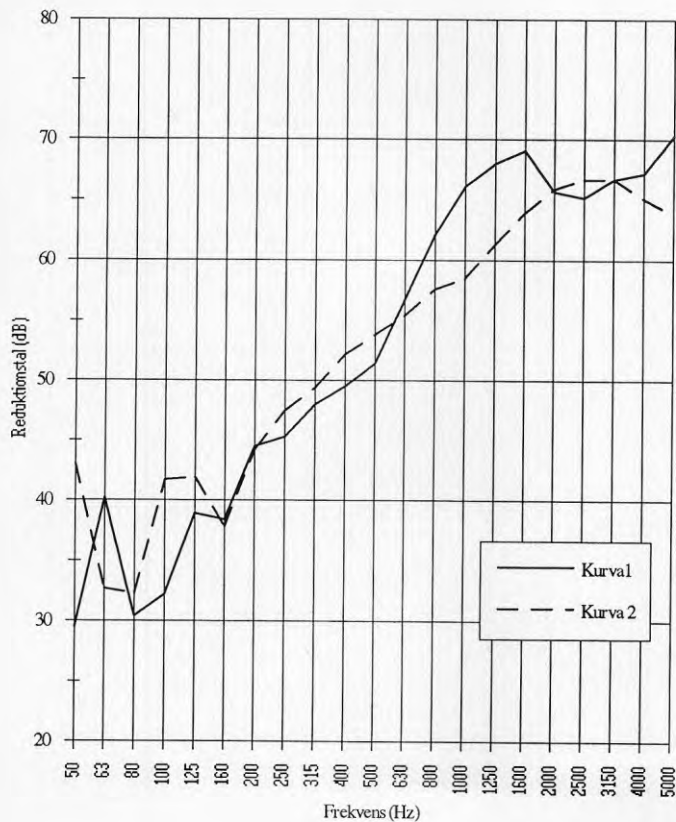
Golvbeläggning: 14 mm Parkett på 3 mm underlagsmatta
Mätplats: lgh 35 - lgh 31, Kv Osdal Ulricehamn

Resultat: Kurva 1: mätning 92-11-18
Kurva 2: mätning 90-10-17

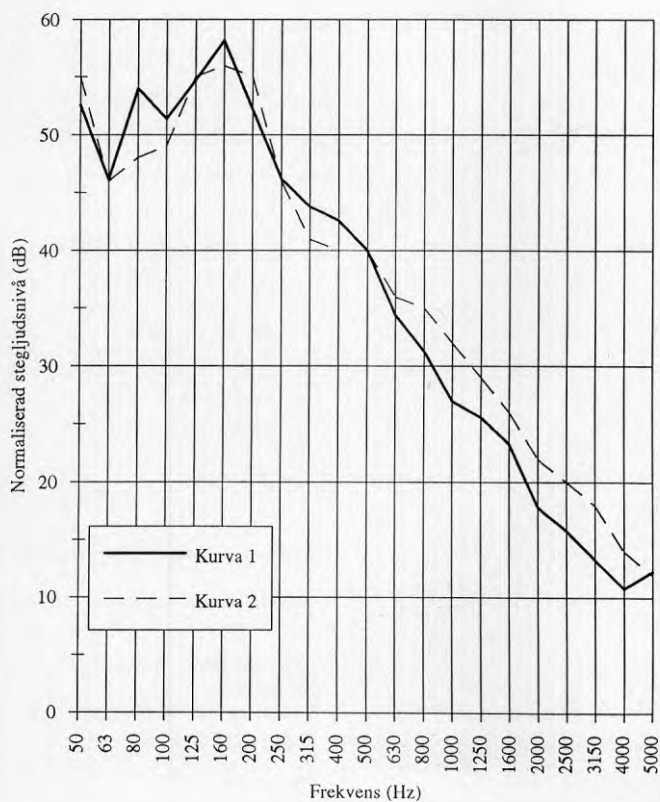
Resultat: Kurva 1: mätning utförd 1993-02-25

Kurva 2: mätning utförd 1989-09-18

L' n,w,8	49	46
Sum. avv.	28,5	31
Max avv.	11,2	10
Frekvens	160	160

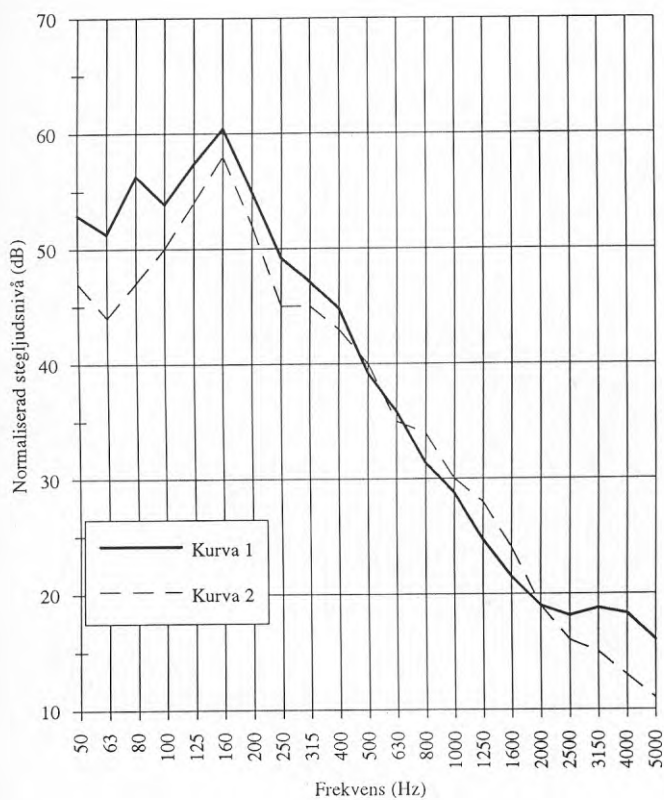
BILAGA 18

Golvbeläggning: 13 mm Parkett
 Mätplats: Kv Bollen Lund
 Vertikalt mellan rum 3434-2434

Resultat: Kurva 1: mätning utförd 1993-02-25

Kurva 2: mätning utförd 1989-09-18

L'n,w,8	51	48
Sum. avv.	30,8	30
Max avv.	11,4	12
Frekvens	160	160

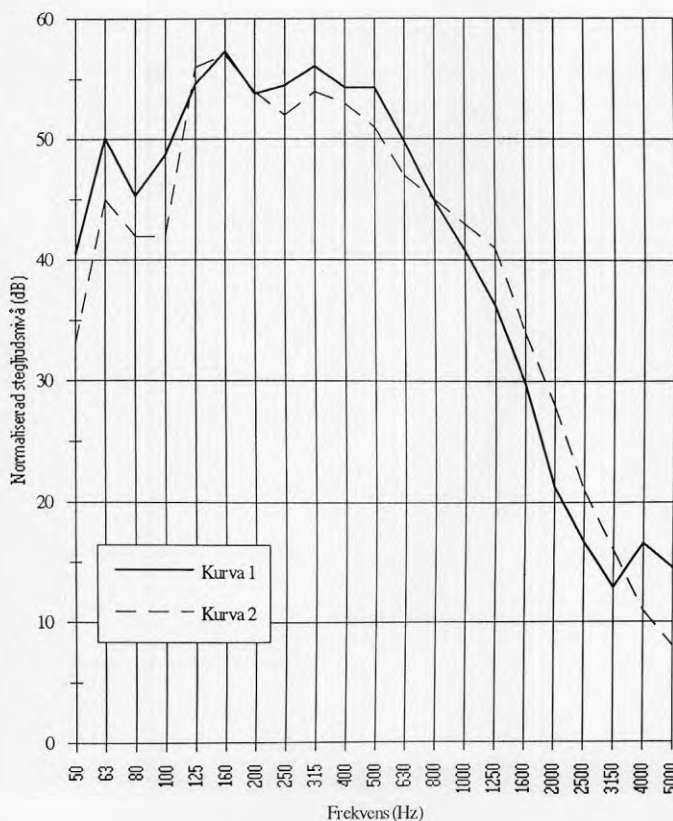
BILAGA 19

Golvbeläggning: Plastmatta
 Mätplats: Kv Bollen Lund
 Vertikalt mellan rum 3436-2436

Resultat: Kurva 1: mätning utförd 1993-02-25

Kurva 2: mätning utförd 1989-11-27

$L'_{n,w,8}$	50	48
Sum. avv.	24,7	30
Max avv.	5,3	7
Frekvens	160	160

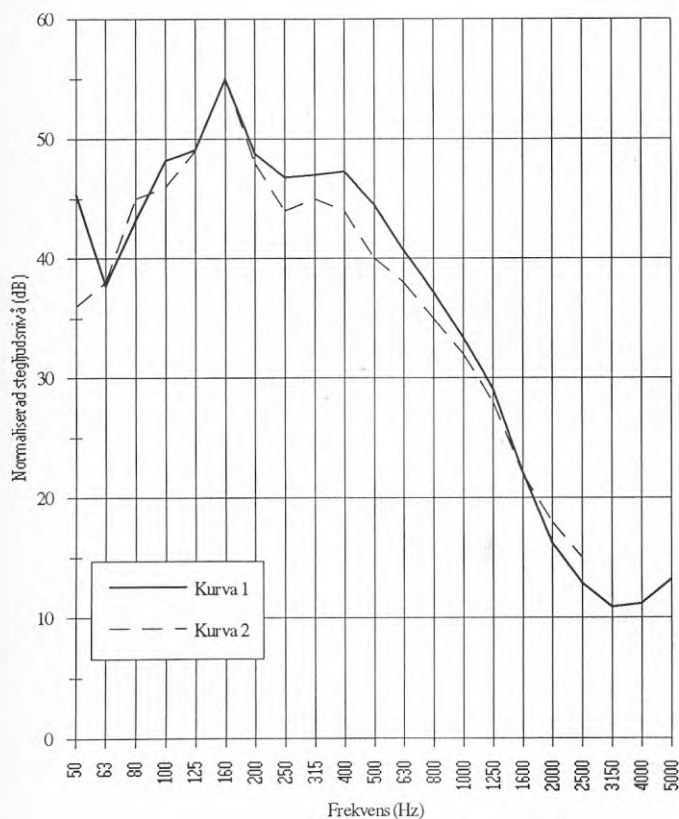
BILAGA 20

Golvbeläggning: Plastmatta
 Mätplats: Kv Bollen Lund
 Horisontellt mellan rum 3436-3424

Resultat: Kurva 1: mätning utförd 1993-02-25

Kurva 2: mätning utförd 1989-09-18

$L'_{n,w,8}$	45	45
Sum. avv.	29,7	31
Max avv.	10	12
Frekvens	160	160
